## RAPORT DE INVESTIGARE

privind accidentul feroviar produs în data de 07.06.2025, pe raza de activitate a Sucursalei Regionale CF Craiova la intrarea în halta de mișcare Măldăeni (din direcția Roșiori Nord), a trenului de marfă nr.66212 remorcat cu locomotiva EA 571, prin deraierea locomotivei și a primelor două vagoane de la siguranță

La data de 07.06.2025, ora 01:23, la intrarea în halta de mișcare Măldăeni (din direcția Roșiori Nord), s-a produs deraierea locomotivei de remorcare EA 571 și a primelor două vagoane din componerea trenului de marfă nr.66212.

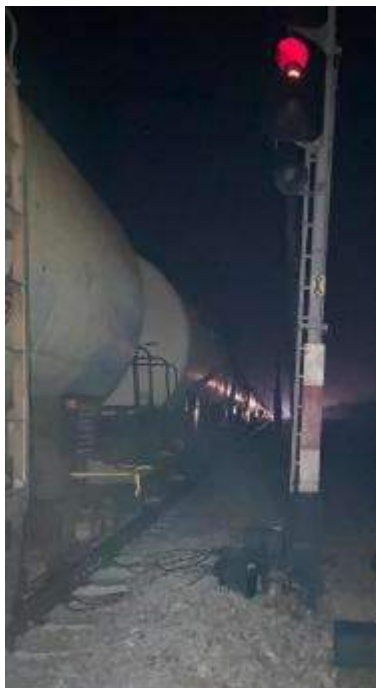
*Figura nr. 2 – semnalul luminos de intrare X la data producerii accidentului afișa spre tren o unitate luminoasă de culoare roșie cu indicația „OPREȘTE fără a depăși semnalul!”*

La intrarea în Hm Măldăeni, trenul de marfă nr.66212 a depășit semnalul luminos de intrare X aflat în poziție pe oprire, iar după trecerea peste schimbătorul de cale nr.1, pe zona în care se efectuau lucrări, s-a produs deraierea locomotivei și a primelor 2 vagoane, din cauza lipsei șinelor de cale ferată, trenul oprindu-se la o distanță de aproximativ 481 m de la semnalul de intrare.

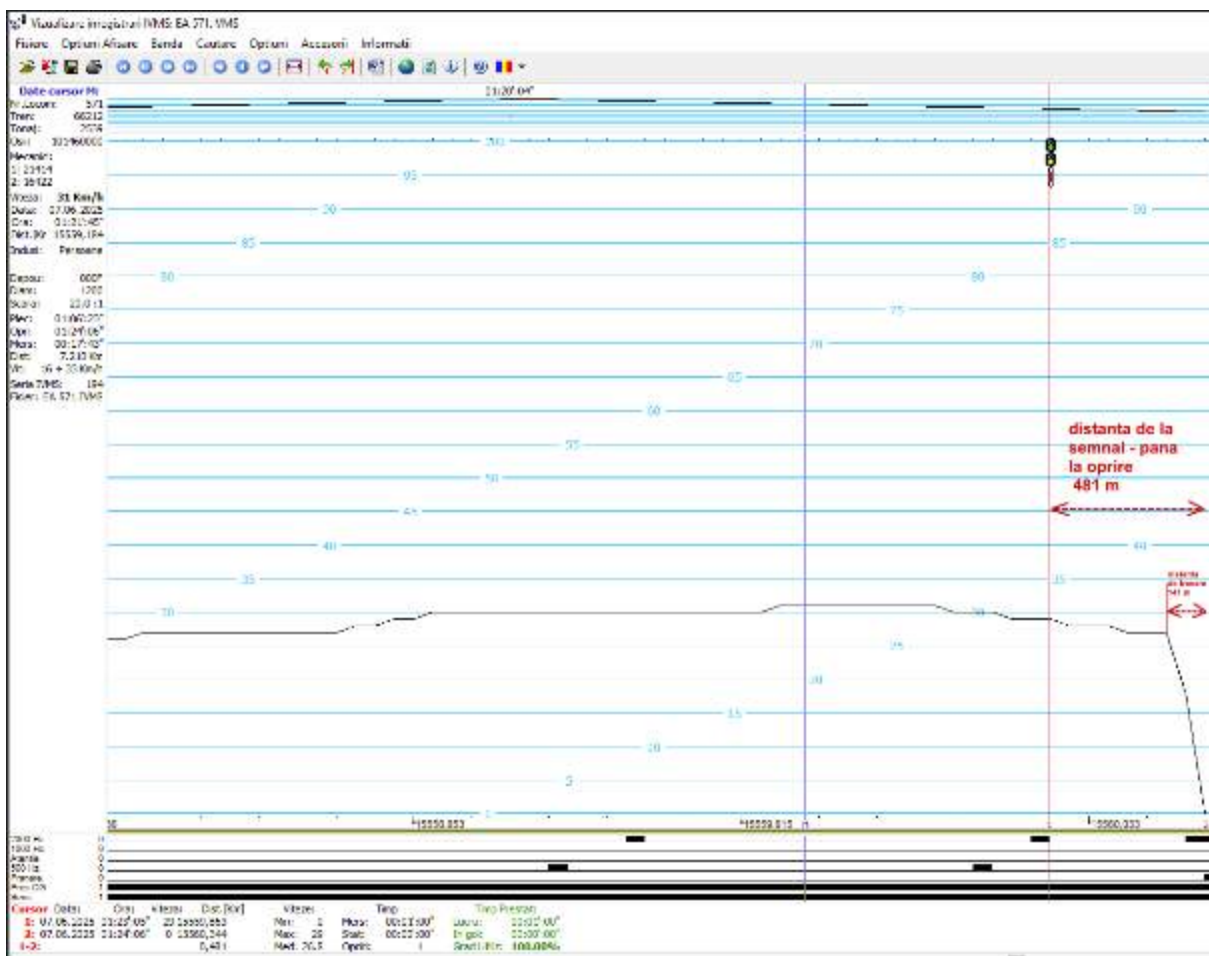
Din analiza datelor puse la dispoziție, a reieșit faptul că mecanicul de locomotivă a luat măsuri de oprire când a observat lipsa liniei. Înregistrările IVMS arată că frânarea s-a produs brusc după depășirea semnalului de intrare cu 340 m, la viteza de 27 km/h, după care viteza a scăzut rapid la 0 km/h pe o distanță de 141 m. Trenul a deraiat și a intrat pe prisma de piatră spartă aproximativ 45 m.

Figura nr.4 – distanța de la semnal până la oprire 481 m și distanța de frânare 141 m

Din cele menționate, rezultă că mecanicul a frânat de la o distanță de aproximativ 150 m față de locul unde linia lipsea de pe teren. În condițiile în care ar fi existat pe teren discurile roșii, acestea ar fi asigurat vizibilitatea potrivit prevederilor instrucționale, la o distanță de cel puțin 250 m, înainte de locul unde se executa lucrarea (minim 50 m de locul de executare a lucrării + 200 m vizibilitate). Ținând cont că traseul liniei era în aliniament și nu era ceață, cel mai probabil discurile roșii ar fi fost vizibile de la mai mult de 250 m, chiar de la semnalul de intrare, iar în aceste condiții mecanicul de locomotivă cel mai probabil ar fi reușit să ia măsuri de oprire a trenului, fără a se mai produce deraierea.
