RAPORT DE INVESTIGARE

privind accidentul feroviar produs la data de 13.07.2025, la ora 01:20, pe raza de activitate a Sucursalei Regionale CF Constanța, la km 85+300, între haltele de mișcare Dor Mărunt și Dragoș-Vodă, în circulația trenului de marfă nr.60198012, prin declanșarea unui incendiu la locomotiva DA 1362

*Raport Investigare
Ediție finală
03 aprilie 2026*

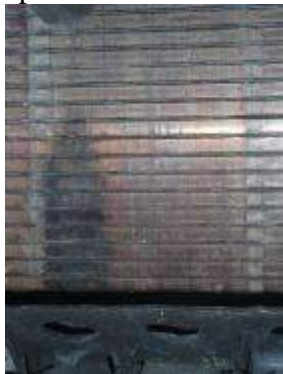
Foto nr.1 Colectorul GP

▪ scurtcircuitul produs în înfășurarea rotorică a generatorului principal care a avut ca urmare apariția unui cerc de foc în zona colectorului acestuia.

- la MD nu au fost constatate elemente supraîncălzite sau defecte care să fi provocat incendiul;
- GP era afectat de incendiu, pe colector s-a constatat o pată de culoare închisă de cca 200x60 mm, coroana portperii cu urme de flamare și izolatorii erau murdari (foto nr.1 și nr.2);

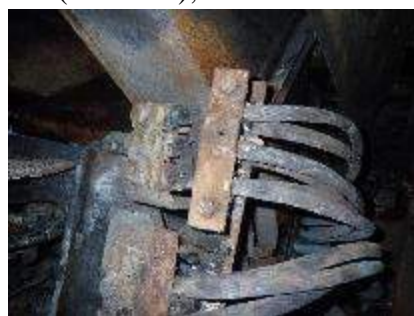
Foto nr.4 Cablurile de legătură GP-GA

- doza EMT nr.3 arsă, cu cablurile carbonizate până la intrare în canalul de cabluri;
- cablurile de legătură GP-GA carbonizate (foto nr. 4);
- capacele cutiilor de relee de pe blocul de aparate, din zona sălii mașinilor erau topite;
- aparatul din blocul aparatelor dinspre postul de conducere nr.1 cu urme de fum;
- ventilatorul și canalele de ventilație nu erau avariate;
- sub podele erau reziduuri de produse petroliere;
- rezervorul principal înspre postul de conducere nr.1 prezenta urme de reziduuri arse și în dreptul canalului de ventilație al GP;

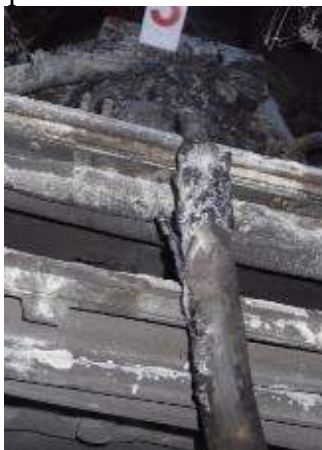
Foto nr.5 Burduful flexibil de legătură între canalul de ventilație și EMT nr.3

- EMT nr.2 nu este afectat termic și izolatorii erau murdari;
- EMT nr.3 era afectat termic, nu avea burduful flexibil de legătură între canalul de ventilație și EMT nr.3 (foto nr.5), cablurile de legătură ale EMT nr.3 erau arse pe cca 70% din lungime în partea dinspre doză, erau urme de produse petroliere arse pe carcasa electromotorului și izolatorii erau murdari;
