## RAPORT DE INVESTIGARE

privind accidentul feroviar produs în data de 24.07.2025, ora 04:10, pe raza de activitate a Sucursalei Regionale CF Timișoara, secția de circulație Ronaț Triaj Gr.D – Sânnicolau Mare, între haltele de mișcare Biled și Dudeștii Noi, la km 18+376, în circulația trenului de marfă nr.77050 (aparținând operatorului de transport feroviar Tim Rail Cargo SRL)

*Raport de investigare final  
27 mai 2026*

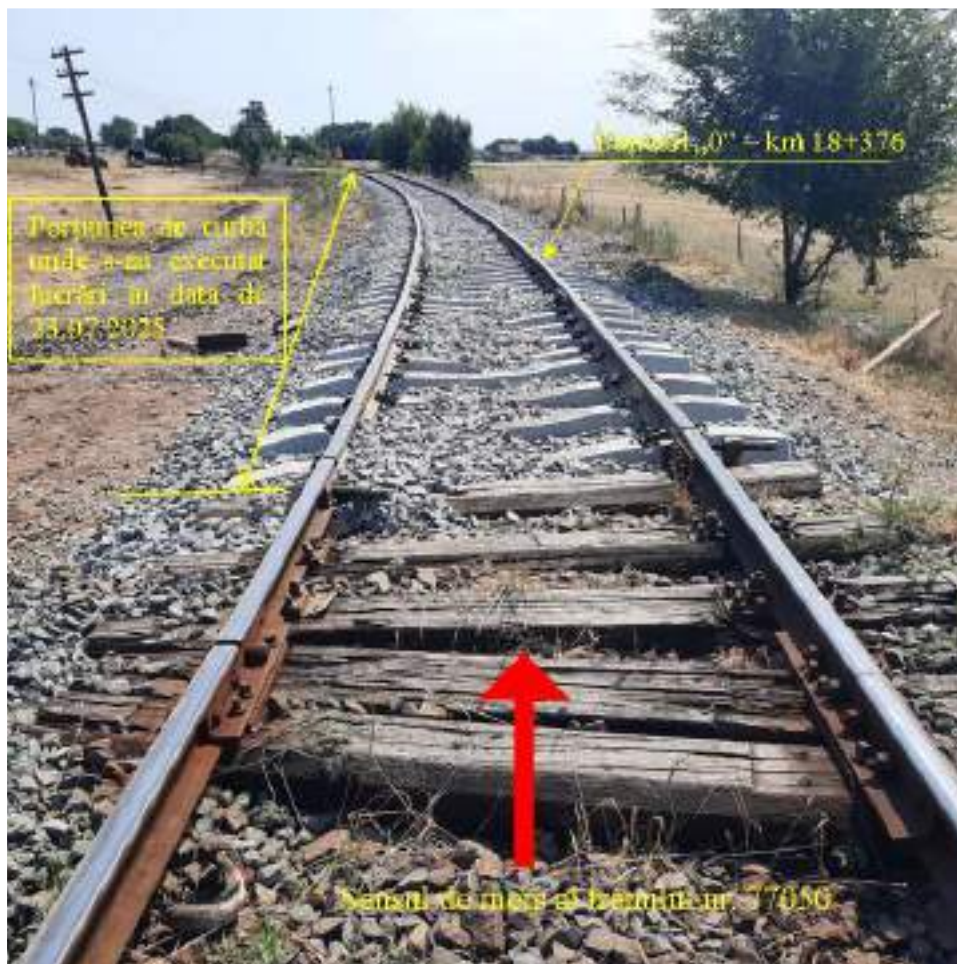
*Foto nr.1 – Zona în care s-a produs accidentul feroviar*

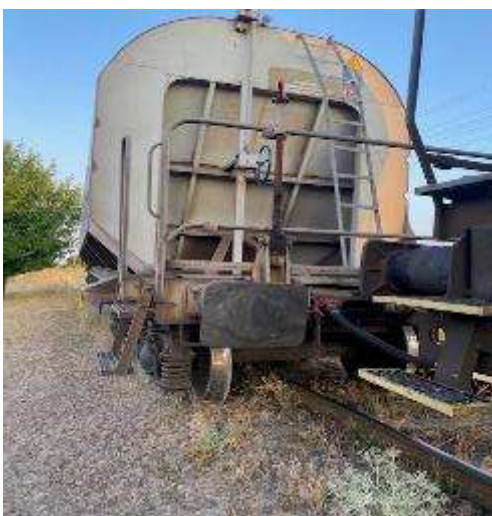
După oprirea trenului, ca urmare a verificărilor efectuate, s-a constatat că vagonul nr. 33870660030-5, ultimul vagon din compunerea trenului, era deraiat de osiile nr.1 și nr.2 (roțile 5, 6, 7 și 8) aferente primului boghiu în sensul de mers al trenului de marfă (foto nr.2 și foto nr.3).

*Foto nr.2 – Roțile 5 – 7 deraiate*

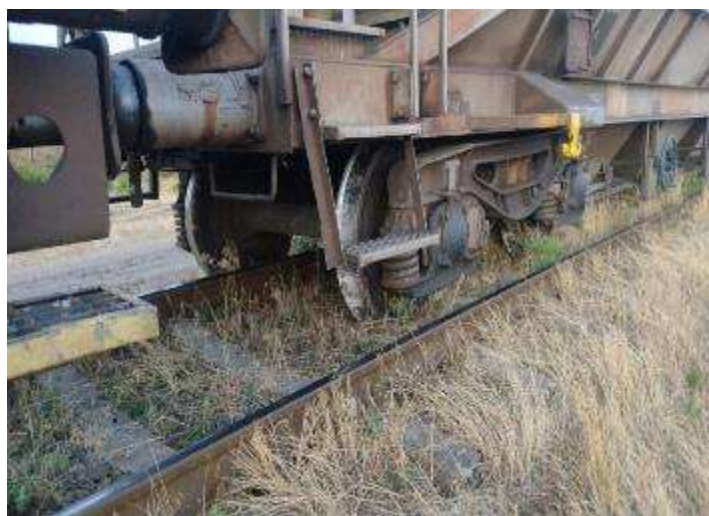
*Foto nr.3 – Roțile 6 - 8 deraiate*

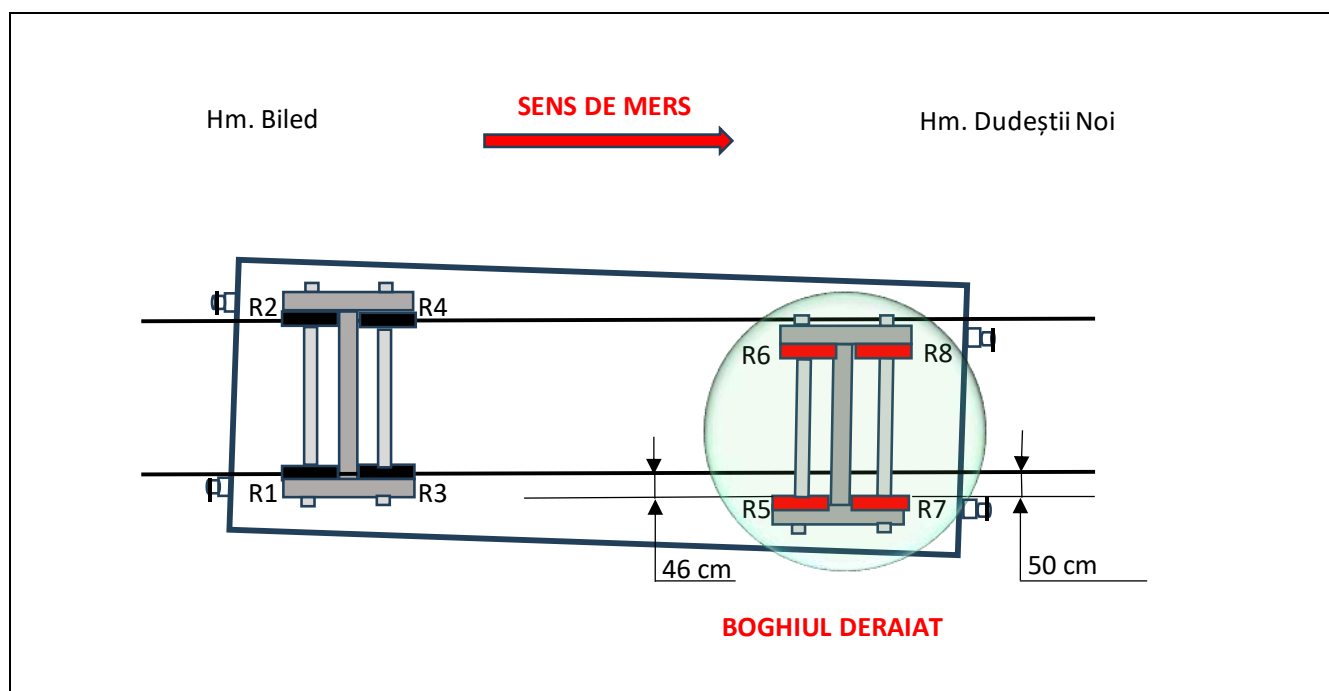
Roțile deraiate erau poziționate astfel: roata nr.7 la o distanță de 50 cm de firul exterior (din partea dreaptă în sensul de mers al trenului) și roata nr.5 la o distanță de 46 cm de firul exterior (fig. nr.3).

Figura nr.3 - Poziția vagonului deraiat nr.33870660030-5, după oprirea trenului

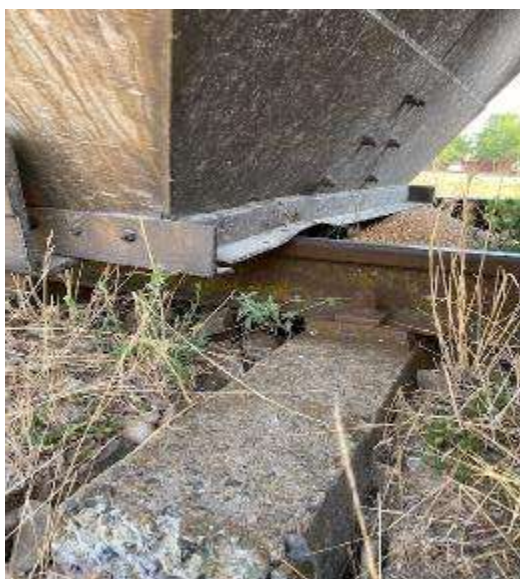
*Foto nr.4 – Rama inferioară capac obturator*      *Foto nr.5 - Vagonul de marfă nr.33870660030-5*

- rama inferioară și capacul obturator de la gura de descărcare, prima în sensul de mers în momentul deraierii, ușor deformat, ca o consecință a contactului și frecării pe șină după producerea deraierii;

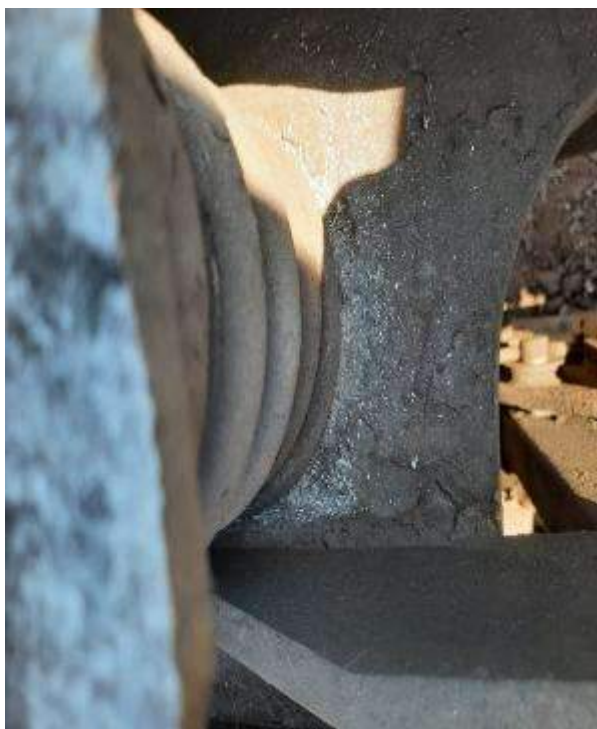
*Foto nr.6 – Urme de pilitură pe cadrul boghiului*

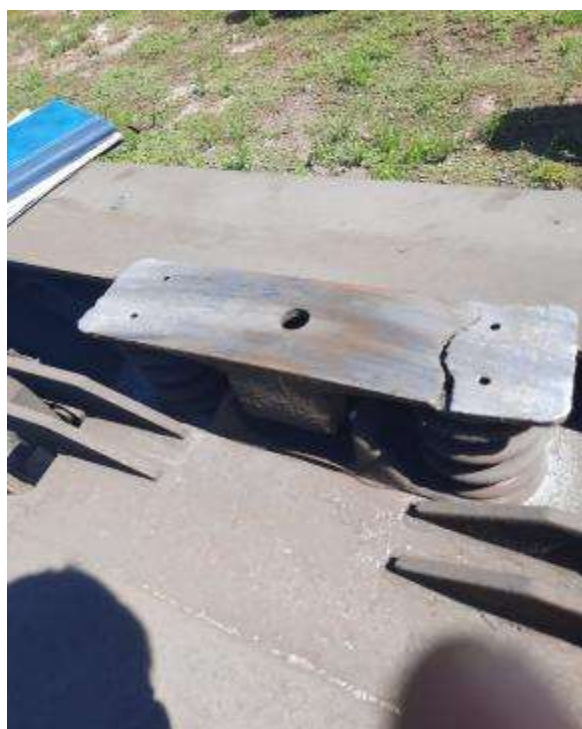
*Foto nr.7– Glisiera inferioară ruptă*

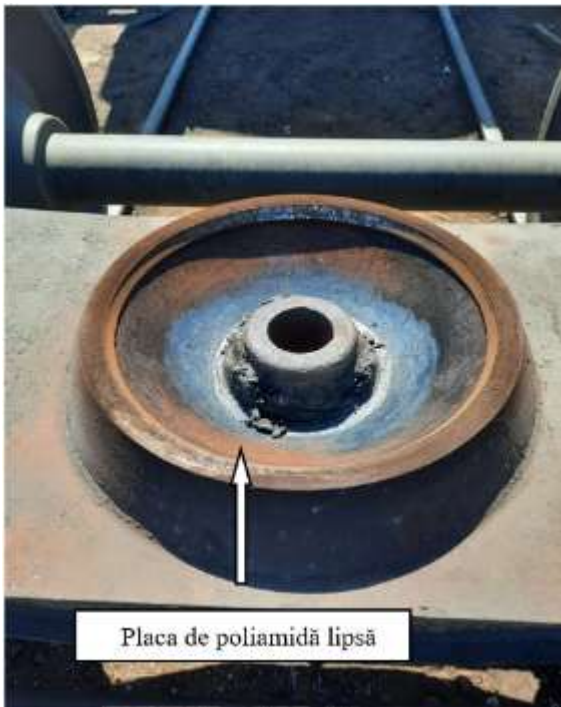
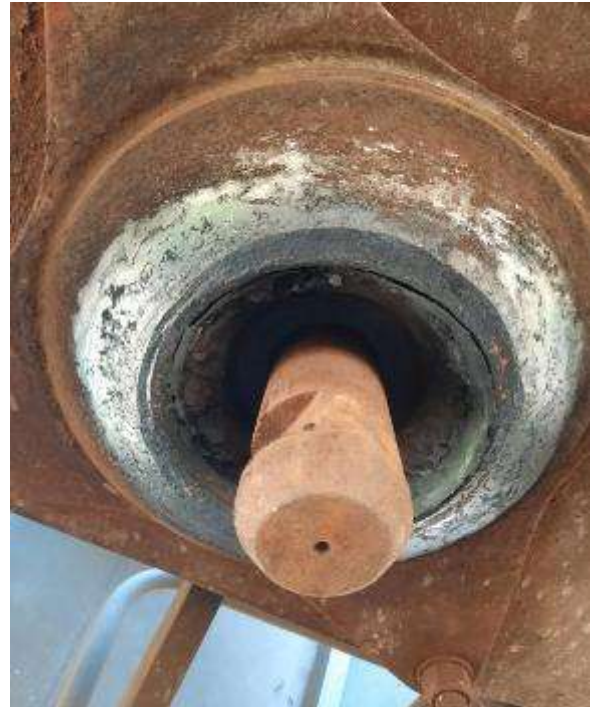
- crapodină cu guler – **placa de uzură lipsă** cu urme de luciu metalic pe crapodina superioară și pe crapodina inferioară, aproximativ 50% din suprafață, fără a prezenta urme de înțepenire și muchii ascuțite (*foto nr.8 și foto nr.9*).

Foto nr.8 - Crapodina inferioară aferentă R 1-4      Foto nr.9 - Crapodina superioară aferentă R 1-4  
**boghiul corespunzător roților 5-8** (primul boghiu în sensul de mers):

- lipsa, respectiv uzura cvasitotală a plăcilor de uzură, de la crapodinele vagonului se încadrează ca defect neadmis conform prevederilor pct. 2.4.4., lit.h) din Norma tehnică feroviară „Vehicule de cale ferată. Prescripții tehnice pentru repararea cadrelor de boghiuri ce echipează vagoanele de marfă și călători nr. 81-005:2006”.

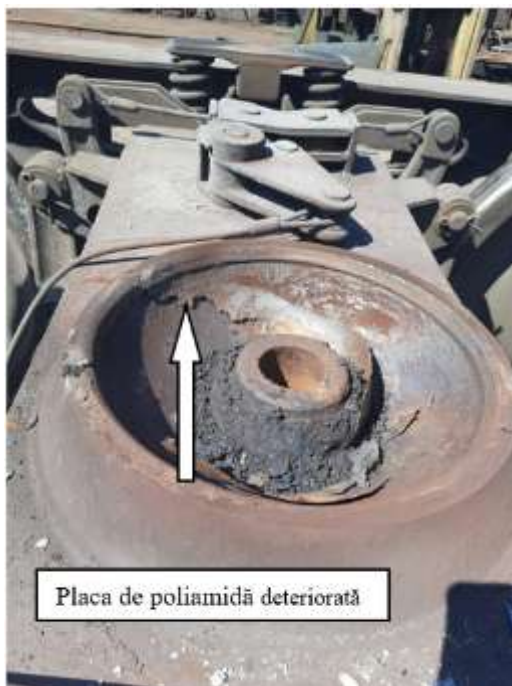
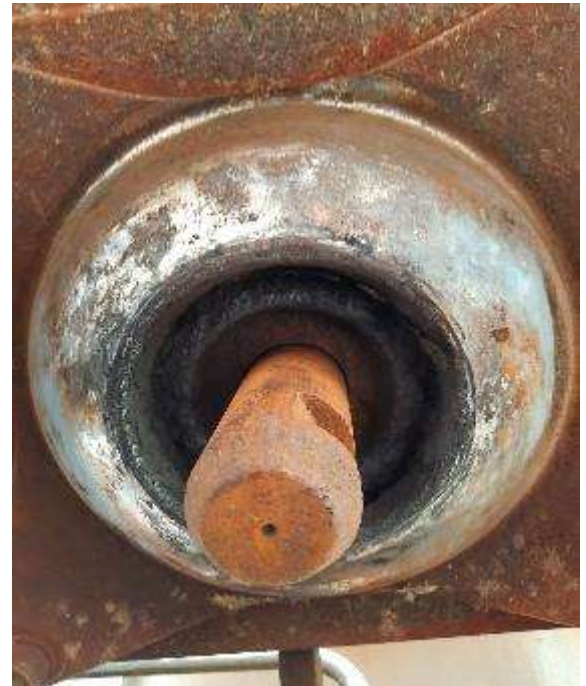
- glisiera elastică partea dreaptă în sensul de mers (roțile 5-7): glisiera superioară fisurată pe toată lățimea fără a prezenta în zona fisurii diferențe în același plan și fără alte defecte vizibile;
- crapodină cu guler – **placa de uzură deteriorată**, cu urme de luciu metalic pe crapodina superioară, aproximativ 40% din suprafață, fără a exista urme de blocare, muchii ascuțite sau bavuri (s-a constatat existența a două bucăți din placa de uzură cu dimensiunea de aproximativ 40cm/4cm, respectiv 20cm/4cm) (foto nr.10 și foto nr.11);
- urme de lovituri la buzele roților, ca urmare a mersului în stare deraiată.

Foto nr.10 - Crapodina inferioară aferentă R 5-8      Foto nr.11 - Crapodina superioară aferentă R 5-8

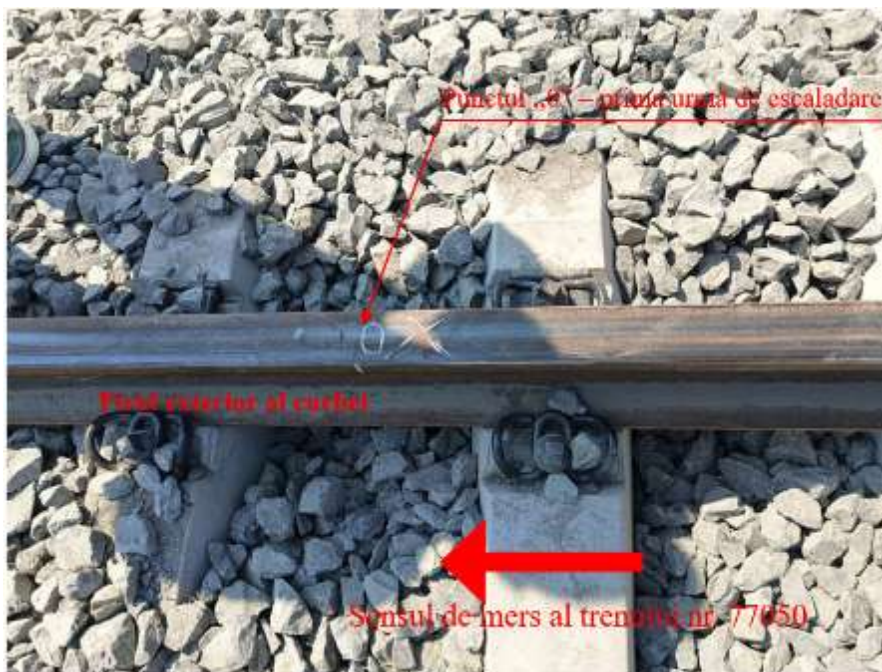
compunerea trenului de marfă nr.77050), în sensul de mers, a fost identificată la km 18+376. Acest punct a fost marcat pe teren ca punctul „0” (foto nr.12).

La o distanță de 0,20 m de punctul „0”, roata nr.7 a căzut de pe suprafața de rulare în exteriorul curbei. Concomitent, în același plan transversal cu prima urmă de cădere, roata nr.8 corespondentă primei osii, a părăsit flancul activ al șinei din partea stângă și a căzut în interiorul căii, punct marcat pe teren ca punctul „A”.

Foto. nr.12 – Punctul „0”: prima urmă de escaladare pe firul exterior al curbei

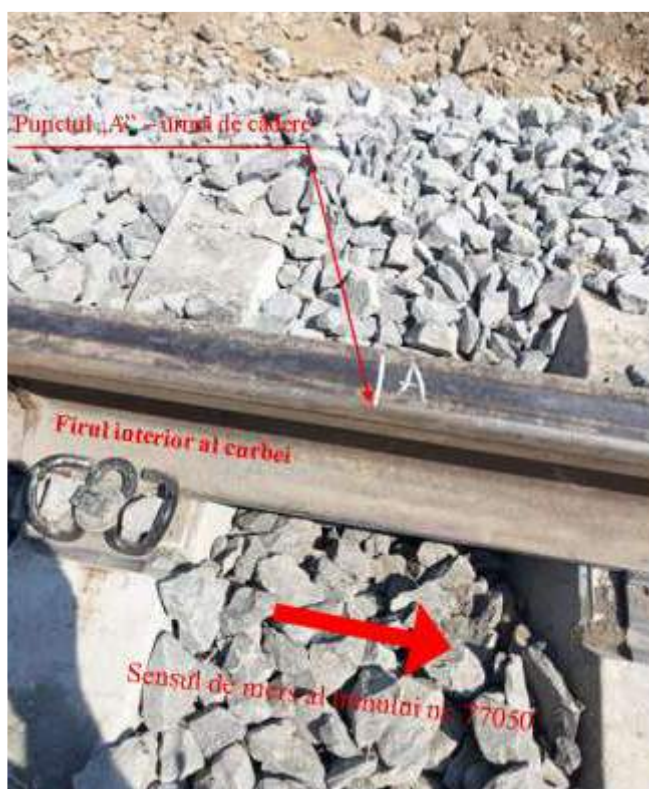
Foto. nr.13 – Punctul „A”: urmă de cădere pe firul interior al curbei

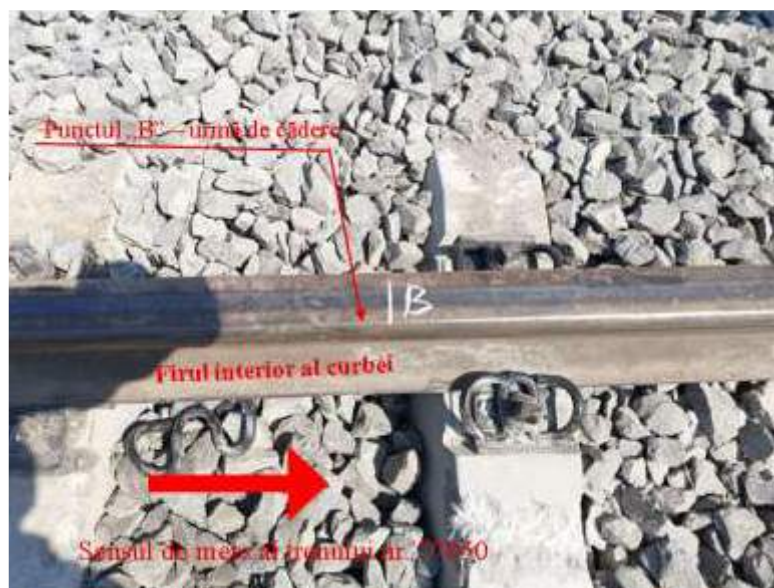
La o distanță de 0,6 m de punctul „0” s-a constatat o urmă de escaladare al flancului activ al șinei din partea dreaptă de către roata nr.5 a celei de-a doua osii aferente primului boghiu al vagonului de marfă nr.33870660030-5. Roata nr.5 rulează pe ciuperca șinei pe o lungime de 0,25 m după care cade de pe suprafața de rulare în exteriorul curbei. Concomitent, în același plan transversal cu cea de-a doua urmă de cădere, roata nr.6 corespondentă celei de-a doua osii, a părăsit flancul activ al șinei din partea stângă și a căzut în interiorul căii, punct marcat pe teren ca punctul „B”.

Foto. nr.14 – Punctul „B”: a doua urmă de cădere pe firul interior al curbei

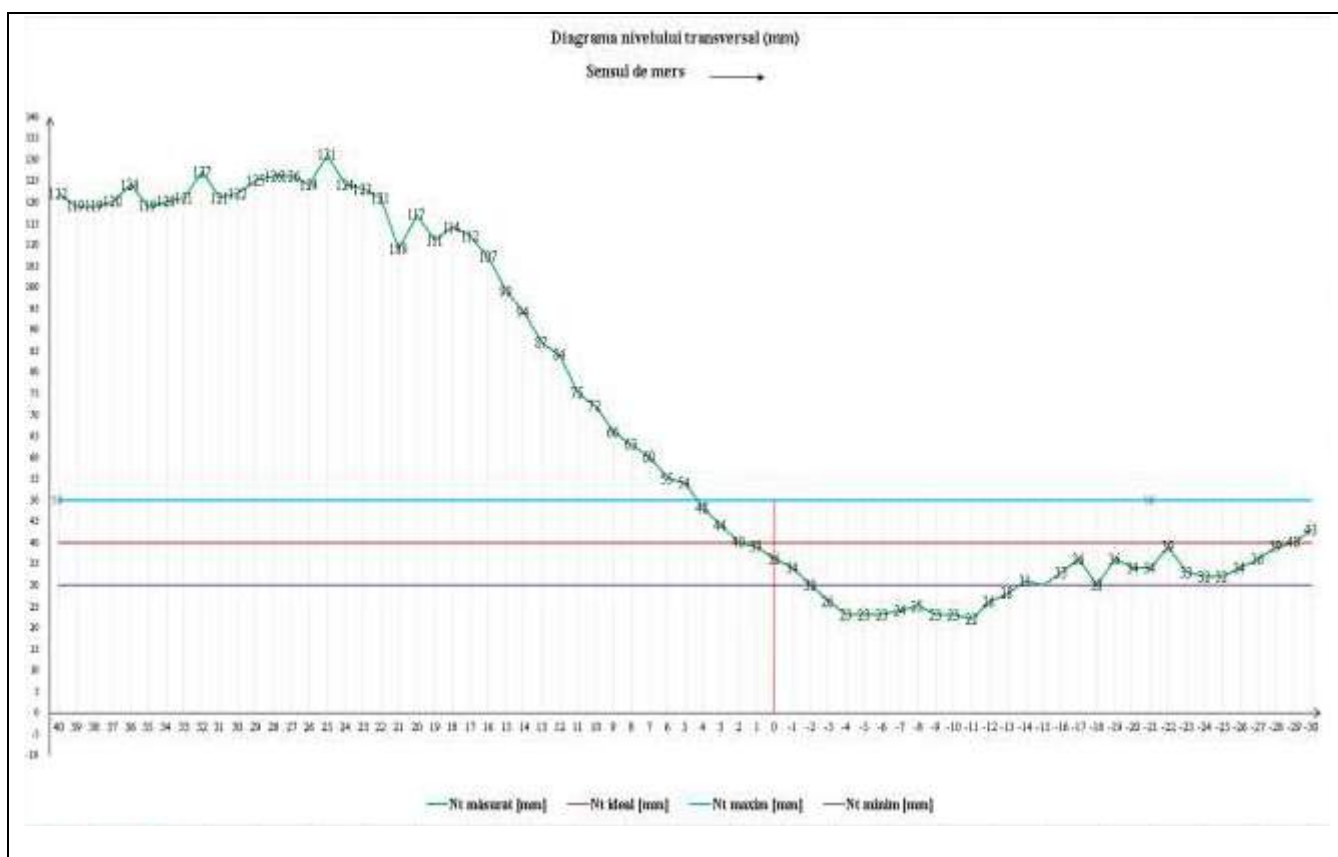
Figura nr.6 - Diagrama nivelului transversal

Până la punctul de producere al deraierii, în sensul de mers al trenului, de la punctul „18” spre punctul „0”, în cuprinsul a 14 zone măsurate la o distanță de 2,5 m între două puncte consecutive, au fost depășite valoarea maximă admisă a torsionării de 15,00 mm pentru circulația trenurilor cu viteza  $V \leq 10$  km/h, înclinările rampelor defectelor erau mai mari decât valoarea maximă admisă pentru circulația trenurilor (1:166), astfel:

- în zona deraierii, a fost depășită valoarea maximă admisă a torsionării de 15,00 mm pentru circulația trenurilor cu viteza  $V \leq 10$  km/h, înclinările rampelor defectelor erau mai mari decât valoarea maximă admisă pentru circulația trenurilor (1:166), astfel: între punctele „18”÷„13” valoarea torsionării a fost de 27 mm, având înclinarea rampei defectului de 1:93, între punctele „17”÷„12” valoarea torsionării a fost de 28 mm, având înclinarea rampei defectului de 1:89, între punctele „16”÷„11” valoarea torsionării a fost de 32 mm, având înclinarea rampei defectului de 1:78, între punctele „15”÷„10” valoarea torsionării a fost de 27 mm, având înclinarea rampei defectului de 1:93, între punctele „14”÷„9” valoarea torsionării a fost de 28 mm, având înclinarea rampei defectului de 1:89, între punctele „13”÷„8” valoarea torsionării a fost de 24 mm, având înclinarea rampei defectului de 1:104, între punctele „12”÷„7” valoarea torsionării a fost de 24 mm, având înclinarea rampei defectului de 1:104, între punctele „11”÷„6” valoarea torsionării a fost de 20 mm, având înclinarea rampei defectului de 1:125, între punctele „10”÷„5” valoarea torsionării a fost de 18 mm, având înclinarea rampei defectului de 1:139, între punctele „9”÷„4” valoarea torsionării a fost de 18 mm, având înclinarea rampei defectului de 1:139, între punctele „8”÷„3” valoarea torsionării a fost de 19 mm, având înclinarea rampei defectului de 1:132, între punctele „7”÷„2” valoarea torsionării a fost de 20 mm, având înclinarea rampei defectului de 1:125, între punctele „6”÷„1” valoarea torsionării a fost de 16 mm, având înclinarea rampei defectului de 1:156 și între punctele „5”÷„0” valoarea torsionării a fost de 18 mm, având înclinarea rampei defectului de 1:139, contrar prevederilor art.7, pct. A.4. din *Instrucția de norme și toleranțe pentru construcția și întreținerea căii pentru linii cu ecartament normal nr.314/1989*;
