## RAPORT DE INVESTIGARE

privind accidentul feroviar produs la data de 25.07.2025, la ora 10:00, pe raza de activitate a Sucursalei Regionale CF Craiova, în halta de mișcare Sălcuța, în circulația trenului de marfă nr.60555 225, prin declanșarea unui incendiu la locomotiva DA1141

*Raport de investigare  
09 iulie 2026*

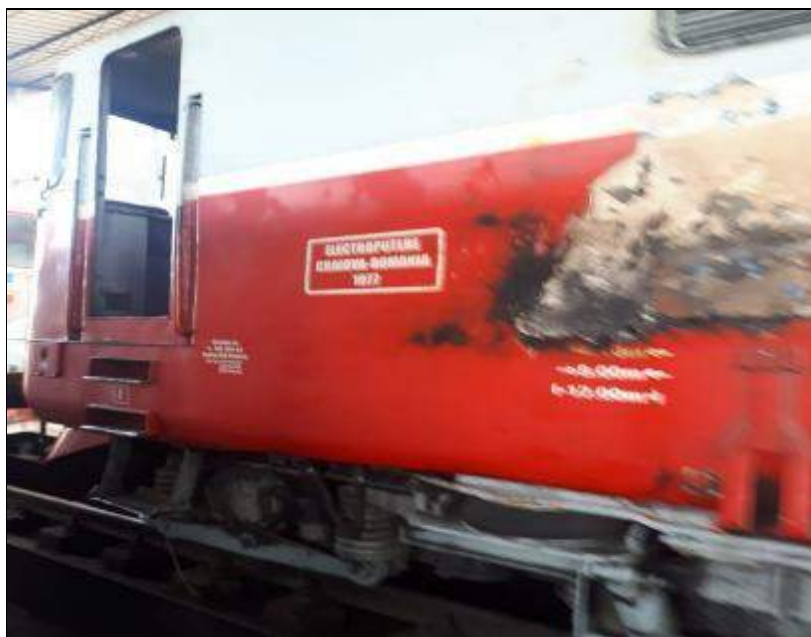
Foto nr.1.Locomotiva DA1141cu afectarea termică în exterior în zona bateriilor de acumulatori nr.11și nr.12.

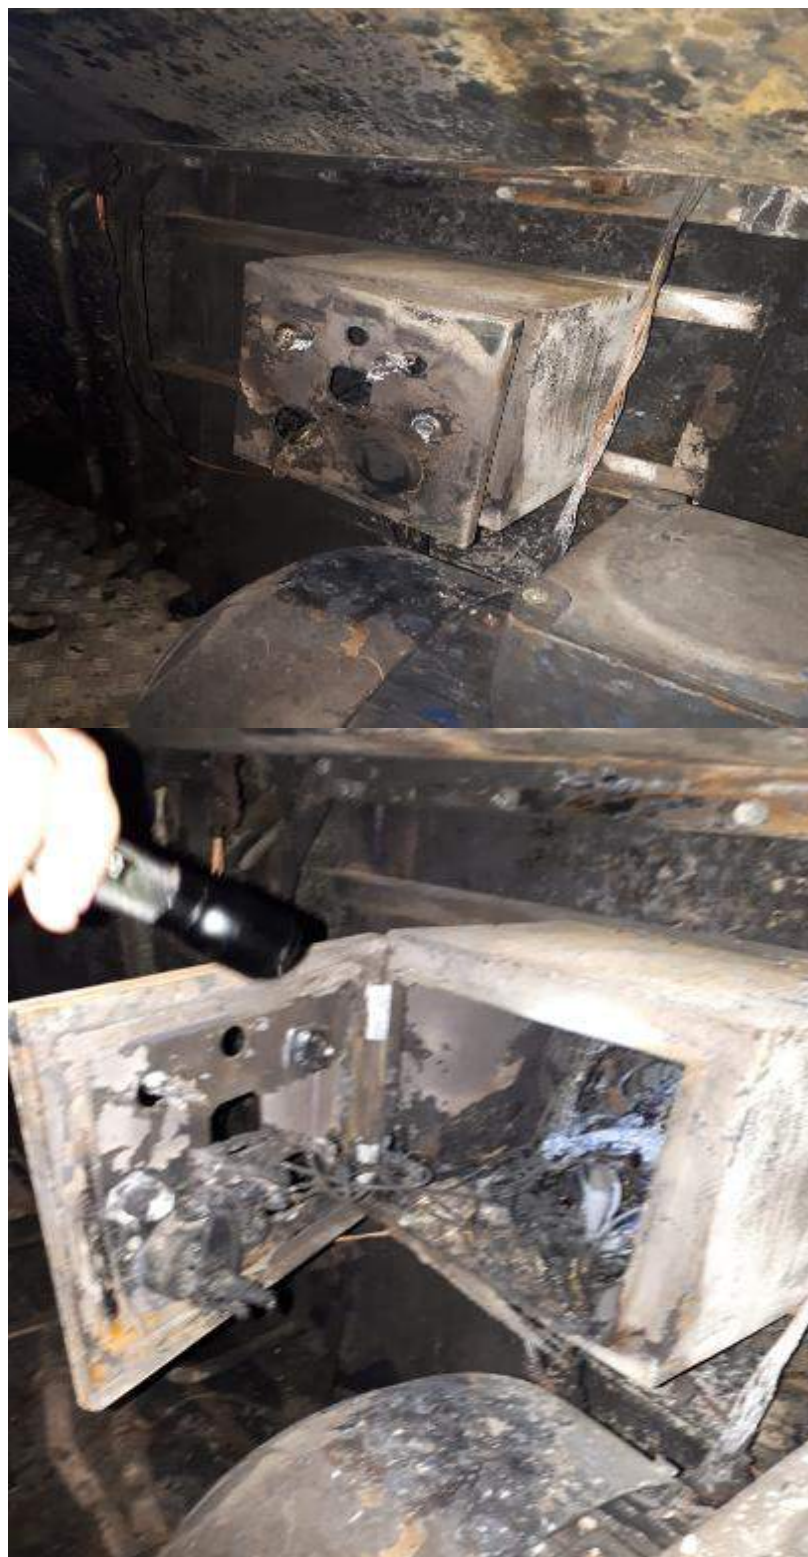
**Foto nr.2.** Tabloul de comandă și supraveghere al compresorului puternic afectat termic.

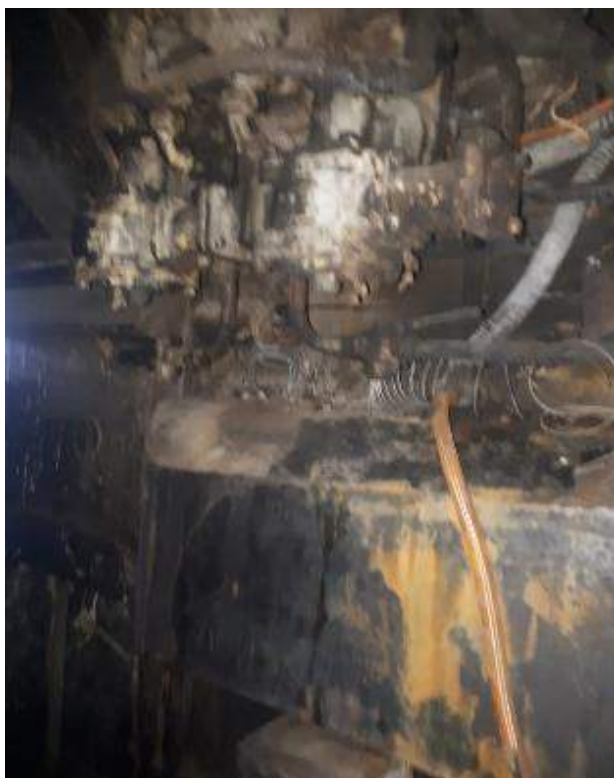
**Foto nr.3** Zona afectată termic (panoul pneumatic) deasupra tabloului de comandă și supraveghere al compresorului

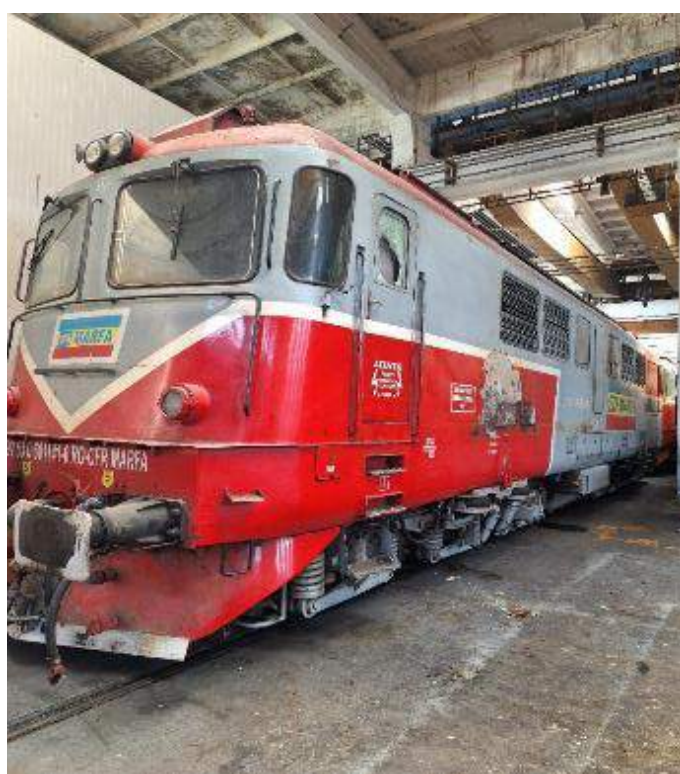
**Foto nr.4** Locomotiva DA1141 cu afectarea termică în exterior în Depoul CFR Craiova

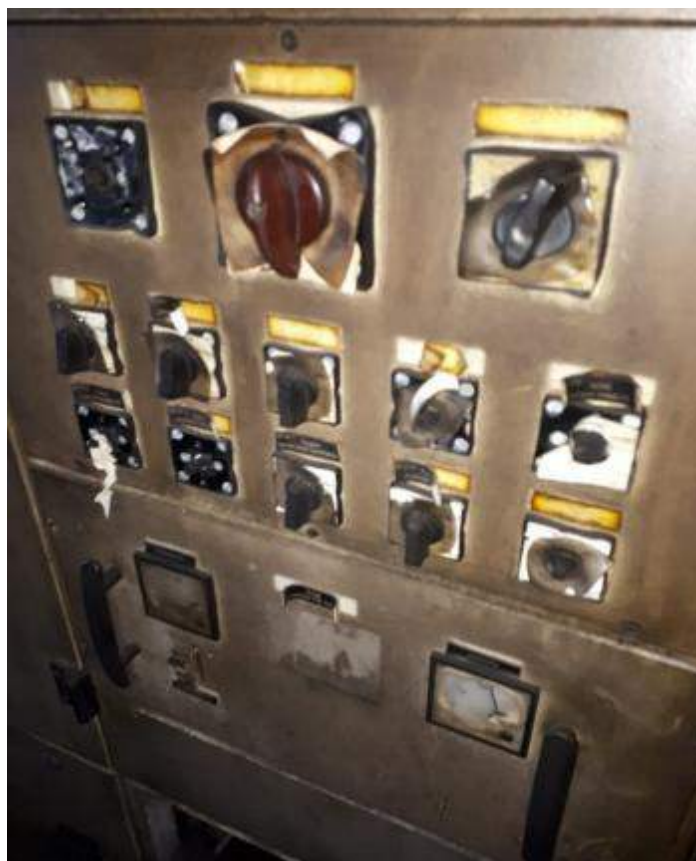
**Foto nr.5.** Ușa blocului de aparate cu elementele din material plastic deformat

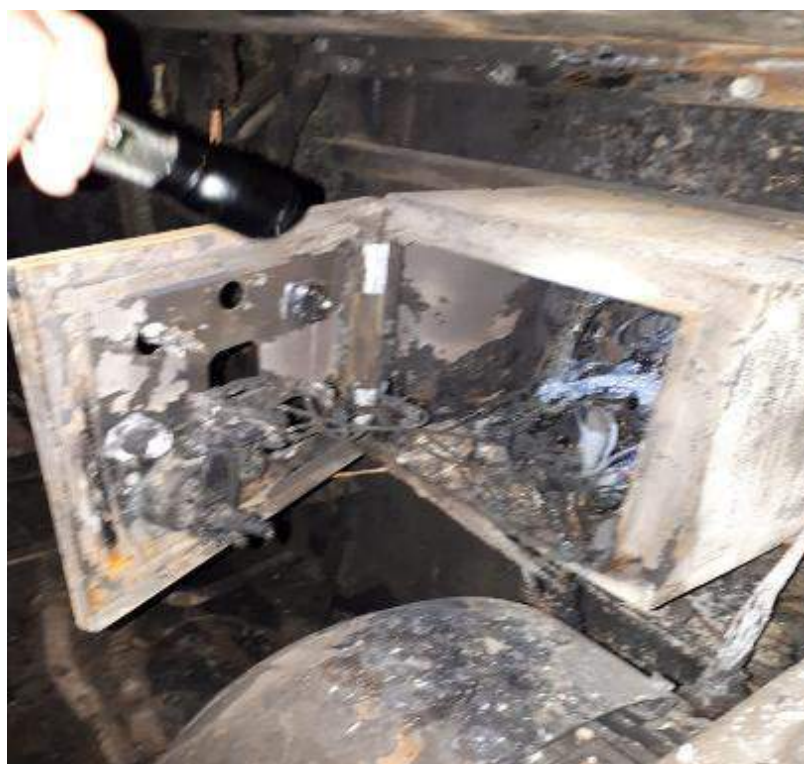
Ulterior, în data de 30.07.2025, a fost efectuată încă o verificare, în comisie, la locomotiva DA 1141, în sala mașinilor și s-a constatat că **tabloul (panoul) de comandă și supraveghere al compresorului (combistat cu relee) tip MYGHTY PRO prezenta echipament electric ars(relee, cablaj, riglete, etc.), în proporție de 90%, ca urmare a unui scurtcircuit electric în interior.**

**Foto nr.6.** Tabloul de comandă și supraveghere al compresorului (combistat cu relee) cu tot echipamentul electric afectat termic. (90%)

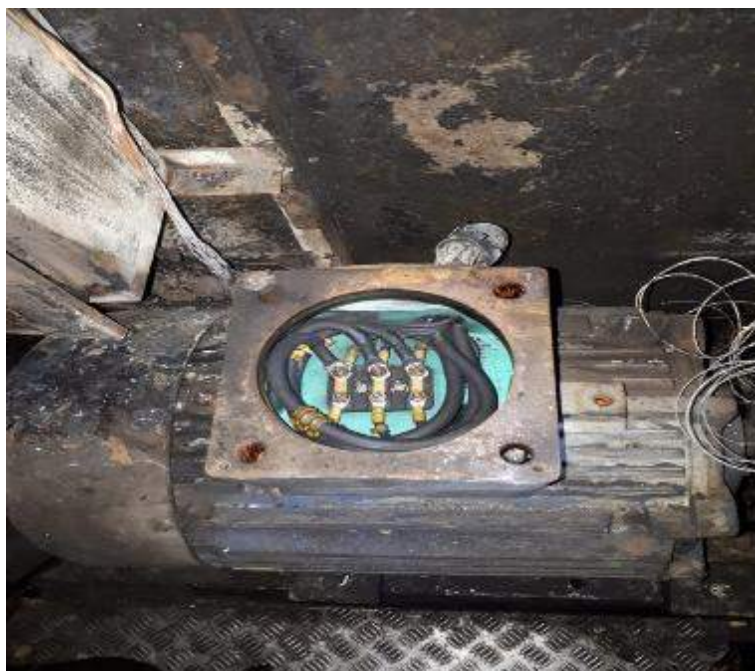
*Foto nr.7. Cablurile electrice ale motorului compresorului neafectate.*

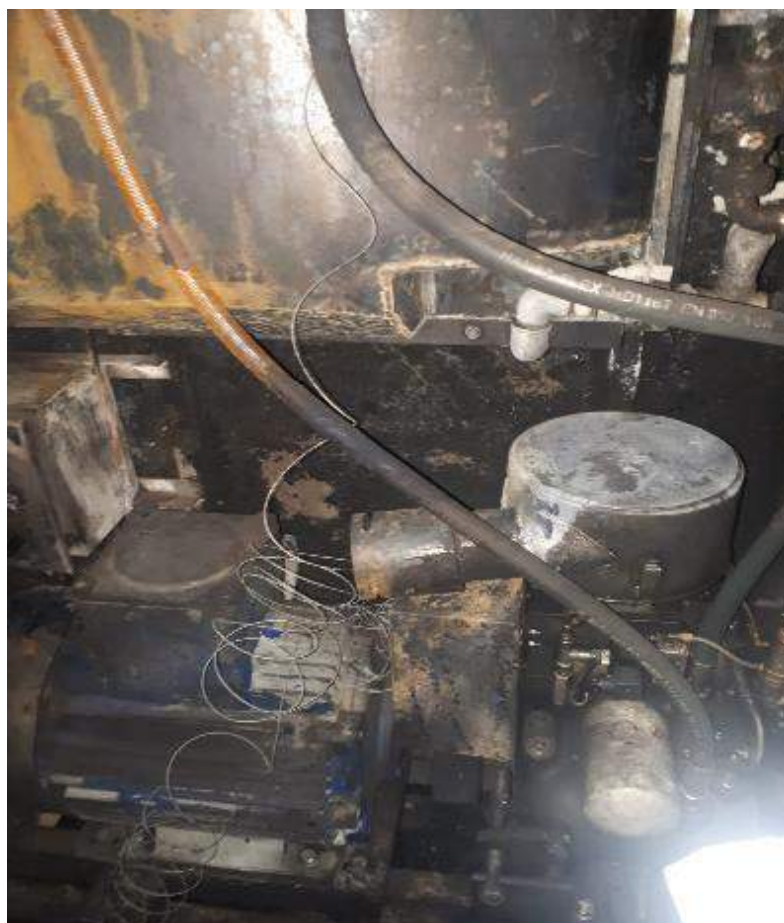
*Foto nr.8. Ansamblu compresor afectat termic cu furtun aspirație aer ars și topit (rămasă doar inserția metalică).*

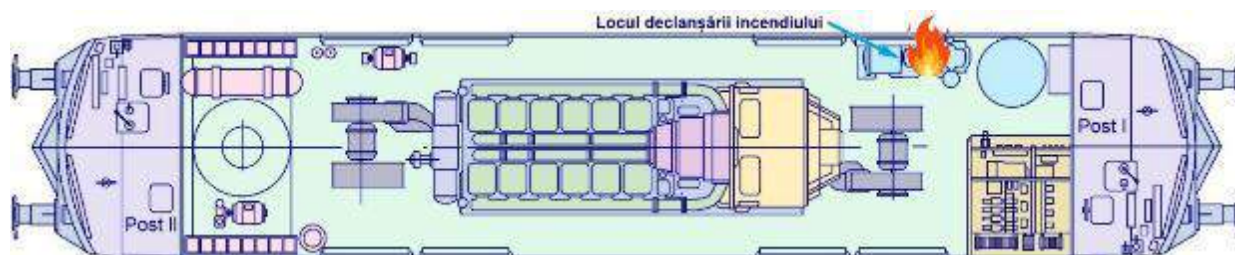
*Figura nr.3 –Locul declanșării incendiului*

Echipamentul electric aflat în tabloul de comandă și supraveghere al compresorului elicoidal **este accesibil doar după deschiderea ușii acestuia**. Verificările echipamentului electric (relee, cablaj electric, conexiuni, etc.) se efectuează **doar la reparațiile planificate tip RR și RG**, sau la solicitarea intervenției urmărirea unei defecțiuni apărute de către firma SC PROMAT SRL.
