## **RAPORT DE INVESTIGARE**

al accidentului feroviar produs la data de 25.07.2025, pe raza de activitate a Sucursalei Regionale CF București, în stația CFR București Triaj, Post 17, zona schimbătorului de cale nr.23, în circulația trenului de marfă nr.66558, prin deraierea primei osii, în sensul de mers, a locomotivei LEMA 082 de remorcare a trenului

*Raport de investigare  
20 iulie 2026*

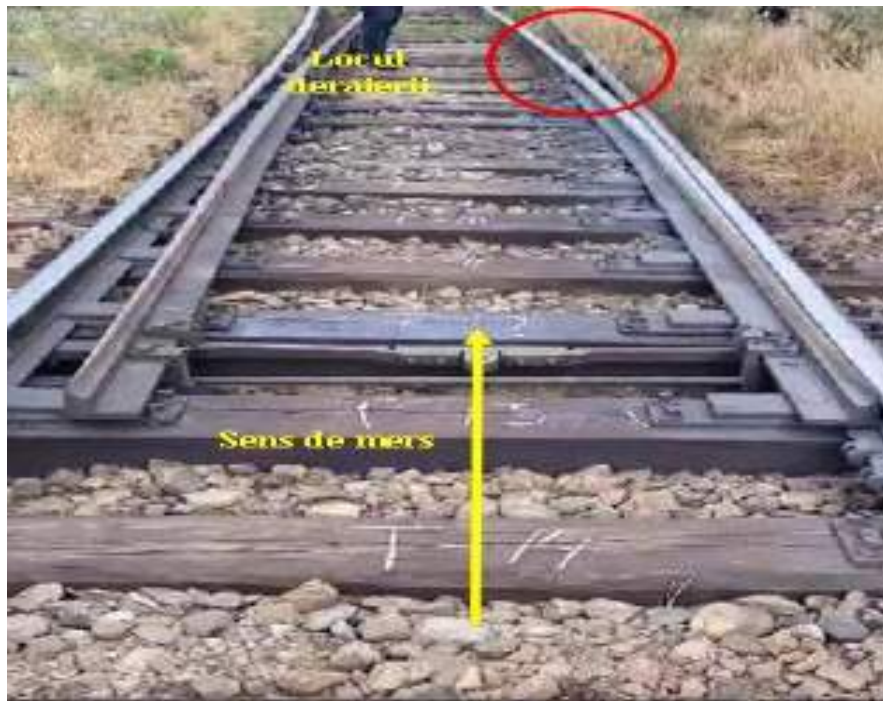
Foto nr.1

La ora 15:14, în stația CFR București Triaj, Post 17, – *figura nr.1*, pe parcursul asigurat spre stația CFR București Băneasa, când trenul se afla în cuprinsul schimbătorului de cale nr.23 manevrat în poziția „pe abatere” și care a fost atacat pe la vârf, în zona șinelor de legătură, s-a produs deraierea locomotivei de remorcare **LEMA 082** de osia nr.1 (prima în sensul de mers) – *foto nr.1*.

Deraierea s-a produs prin escaladarea flancului activ al ciupercii șinei de legătură de pe firul exterior al curbei schimbătorului de cale nr.23 de către buza roții din partea dreaptă a osiei nr.1 (prima osie în sensul de mers).

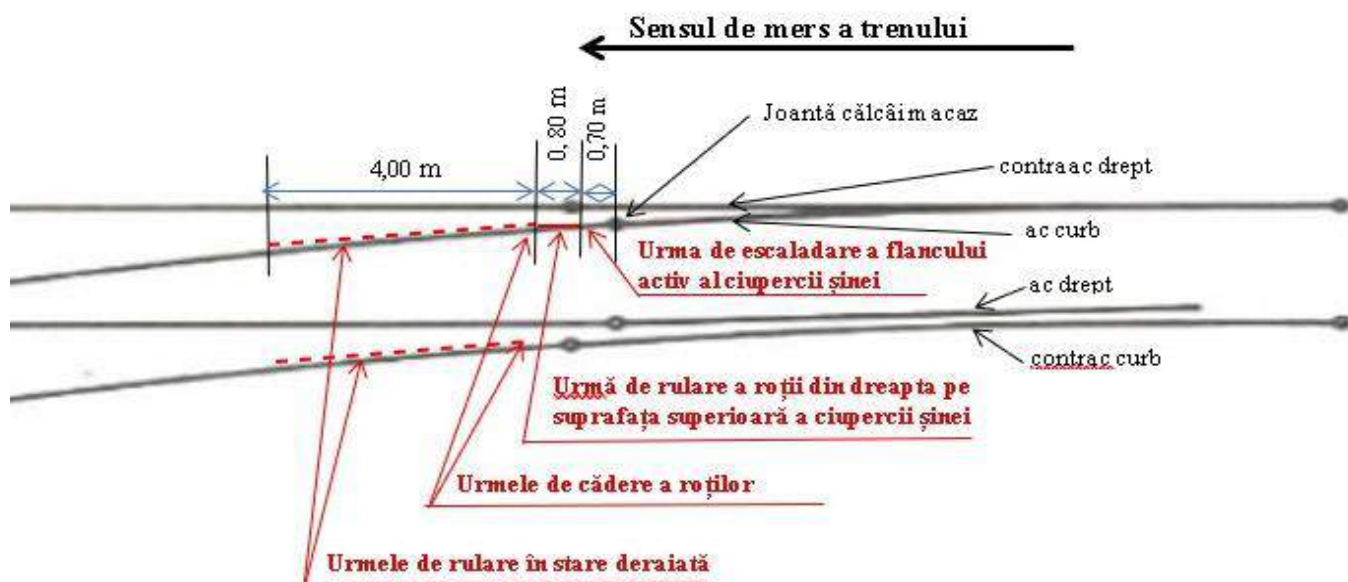
Deraierea roții atacante, din partea dreaptă, a primei osii în sensul de mers al trenului (osia nr.1 a locomotivei) s-a produs în zona joantei prin care se realizează legătura între acul curb și șina de legătură curbă a schimbătorului de cale nr.23 stația București Triaj.

*Figura. nr.5 – Detaliu zona producerii accidentului feroviar*

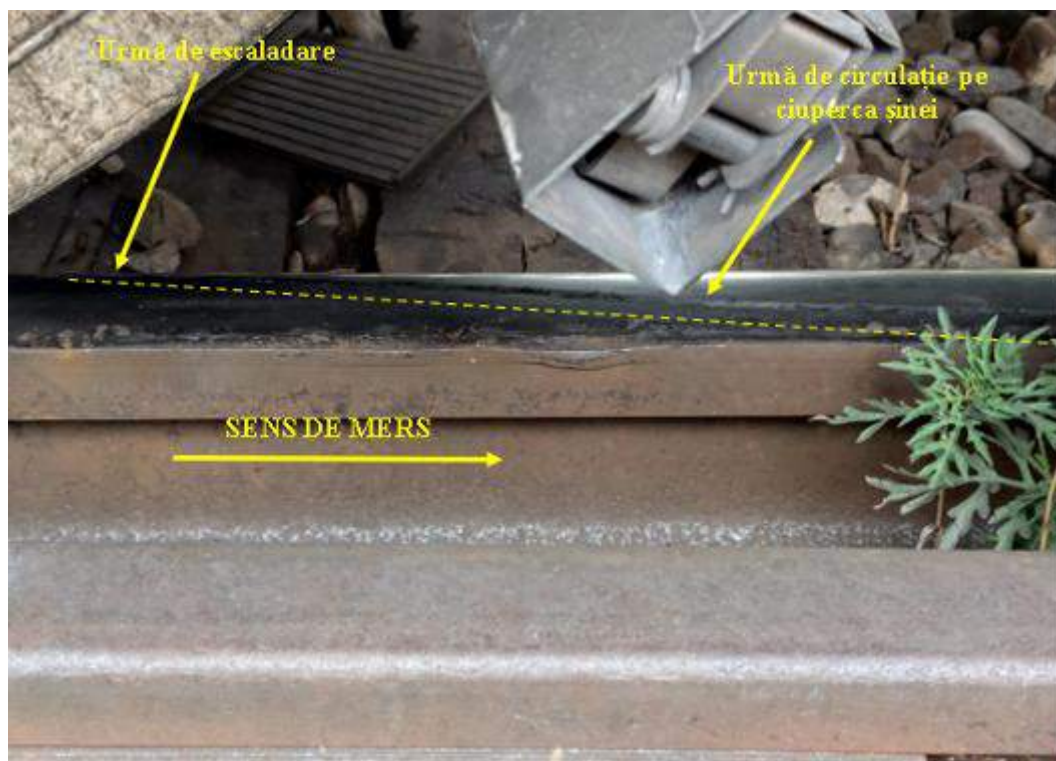
Prima urmă de escaladare a fost identificată pe șina de legătură de pe firul exterior al curbei schimbătorului nr.23, la o distanță de 0,70 m de la joanta călcâi a acului curb spre inima de încrucișare – *foto nr.2* – în dreptul joantei dintre contraacul drept și șina de legătură a liniei directe.

*Foto nr.2 – Urmă de circulație pe ciuperca șinei*

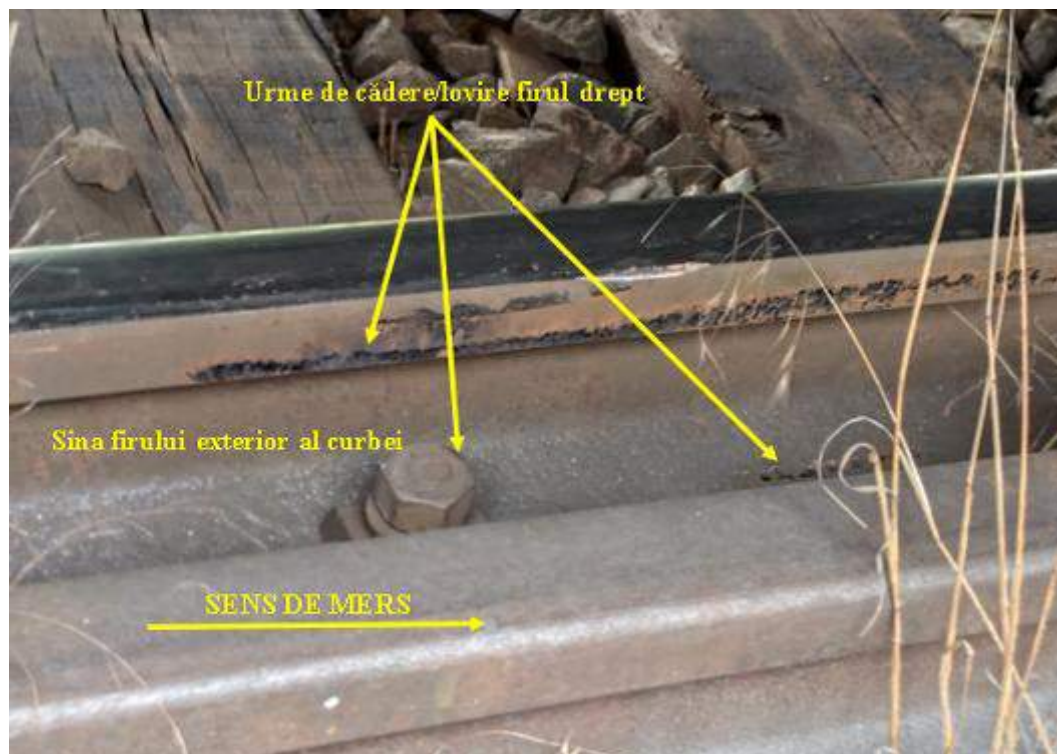
Roata atacantă din partea dreaptă în sensul de mers a trenului a rulat 0,80 m pe ciuperca șinei de legătură unde a părăsit flancul inactiv și a căzut în exteriorul căii în punctul notat cu „0” la 1,50 m de la joanta călcâi macaz a schimbătorului de cale nr.23. Concomitent, în același plan transversal, roata corespondentă (din

*Foto nr.3 – Punctul „0”- prima urmă de cădere a roții situată pe partea dreaptă de pe flancul inactiv al ciupercii șinei*

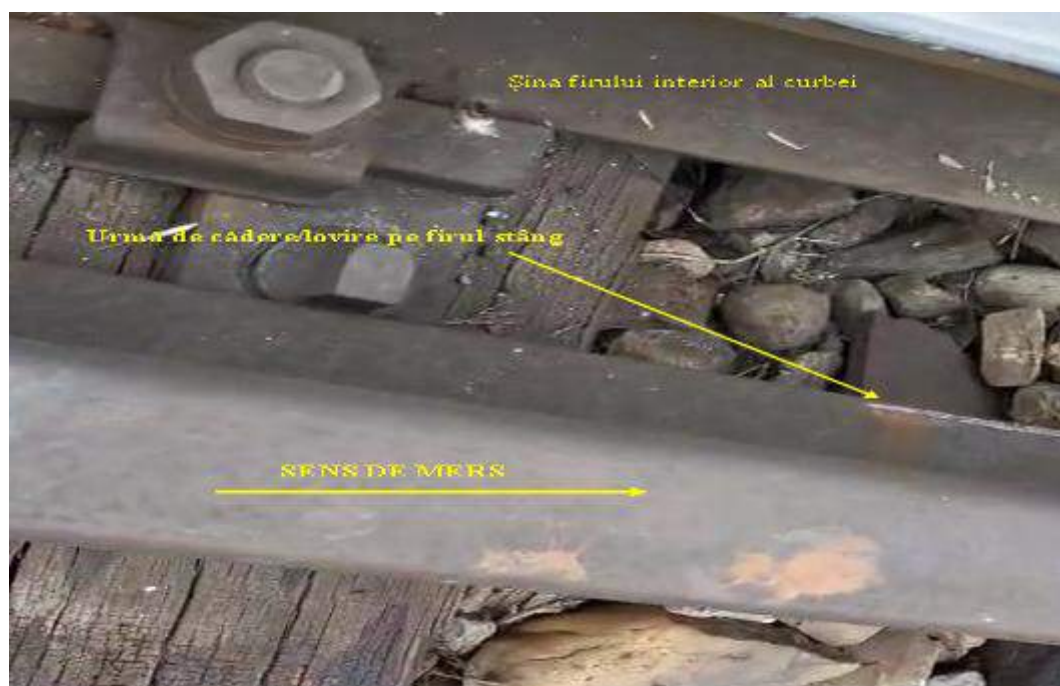
partea stângă, în sensul de mers) a părăsit flancul activ al șinei de legătură și a căzut de pe șină în interior, între firele căii – foto nr.3 și foto nr.4.

*Foto nr.4 – Punctul „0”- prima urmă de cădere a roții situată pe partea stângă de pe flancul activ al ciupercii șinei*

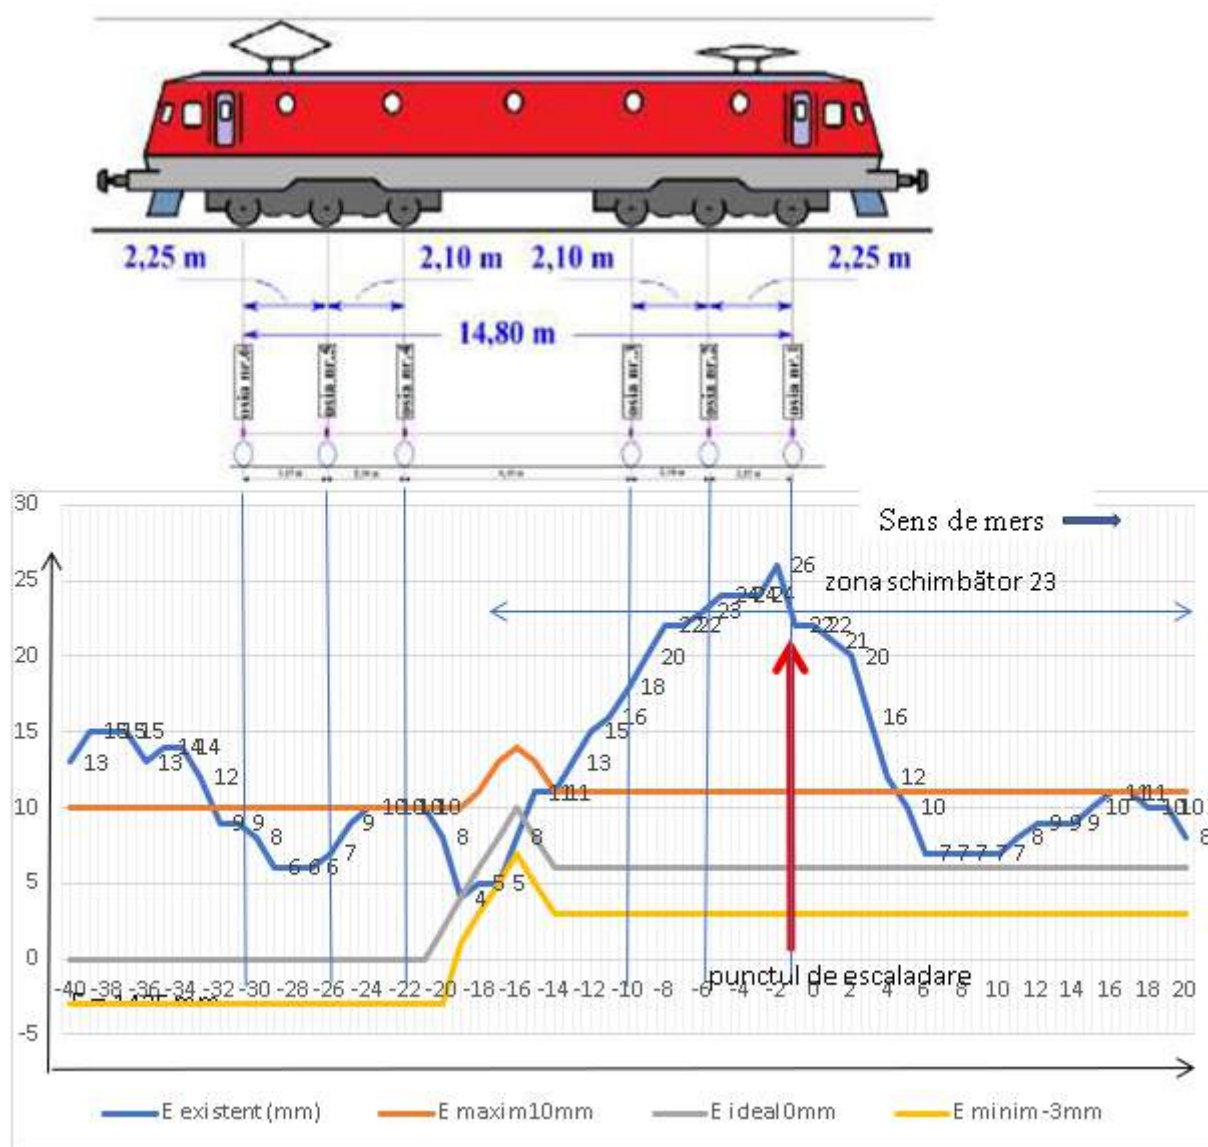
Diagrama nr.1 – Diagrama ecartamentului

- a.) În diagrama nr.1 între punctele „-40” și „-18” zona aliniamentului înainte de schimbătorul nr.23: **E ideal** = 1435 mm - reprezintă ecartamentul nominal 1435 mm, **E maxim** admis = 1445 mm - reprezintă valoarea ecartamentului ideal 1435mm + 10 mm toleranța maxim admisă

- corespunzătoare vitezei de circulație, **E minim** admis = 1432 mm - reprezintă valoarea ecartamentului nominal 1435 mm - 3 mm toleranță minimă admisă corespunzătoare vitezei de circulație;
- b.) În diagrama nr.1 între punctele „-18” și „-14” zona racordării ecartamentului ideal de 1441 mm cu ecartamentul de 1445 mm ecartament prescris pentru vârful schimbătorului de cale;
- c.) În diagrama nr.1 între punctele „-14” și „+20” zona schimbătorului de cale: **E ideal** = 1441 mm - reprezintă ecartamentul nominal 1435 mm + 6 mm din construcția schimbătorului (Tip 49, R 190 m, tg 1/9, Aa), **E maxim** admis = 1446 mm - reprezintă valoarea ecartamentului ideal 1441mm + 5 mm toleranța maxim admisă pe schimbătorul de cale, **E minim** admis = 1438 mm - reprezintă valoarea ecartamentului ideal 1441mm - 3 mm toleranța minimă admisă pe schimbătorul de cale

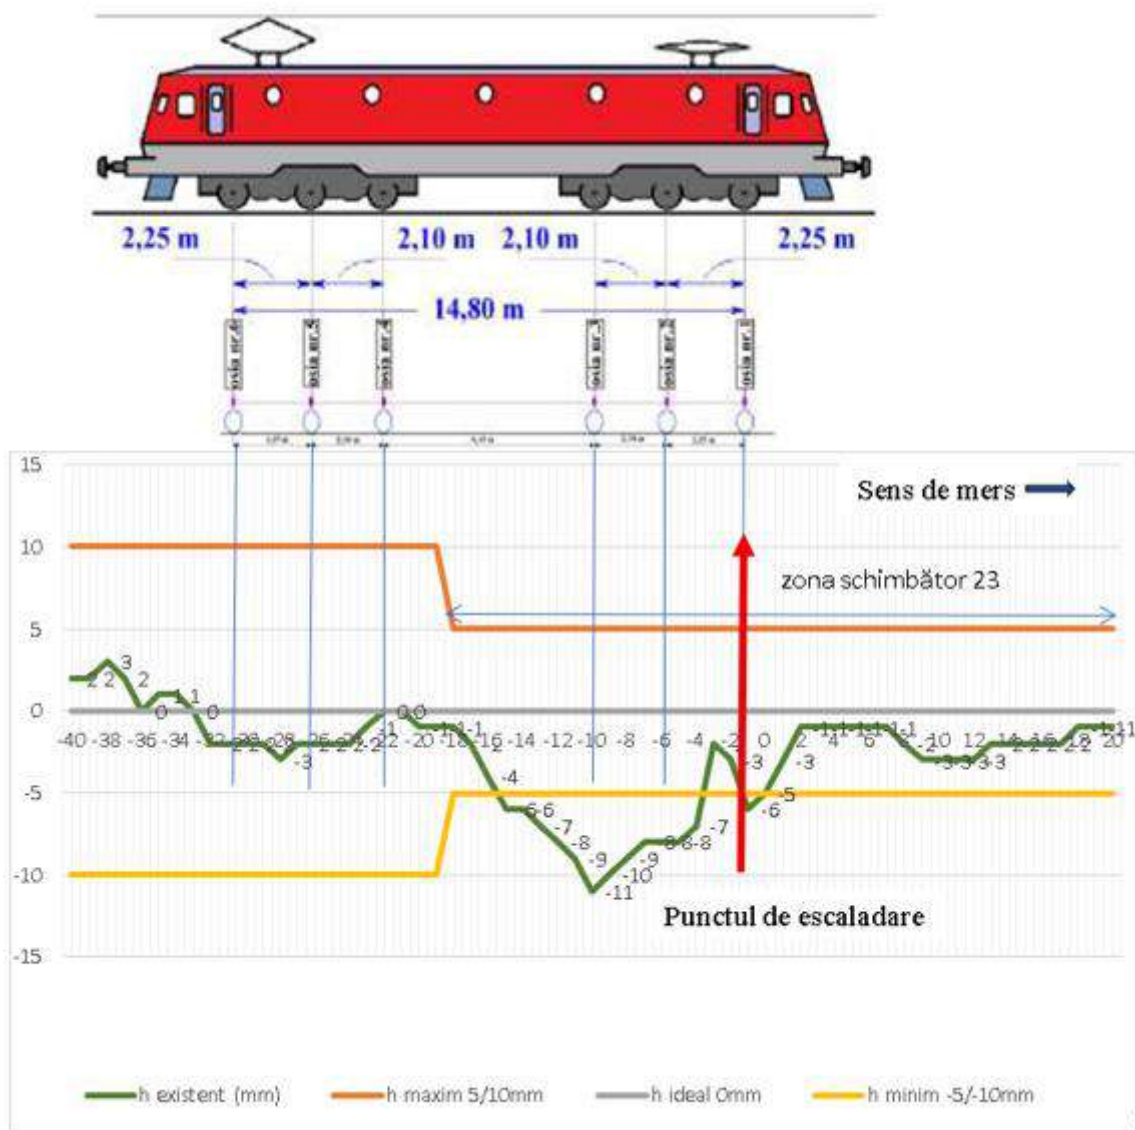
Diagrama nr.2 – Diagrama nivelului transversal

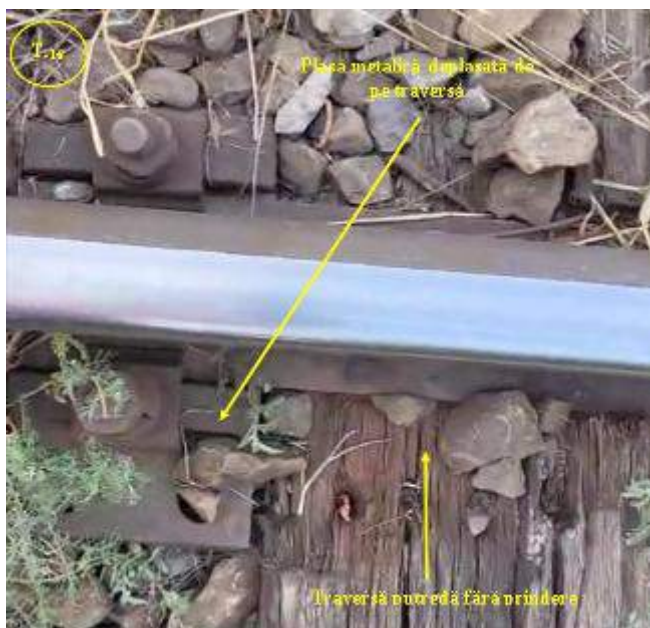
Din totalul de 34 traverse de lemn 5 traverse de lemn, T<sub>-16</sub>, T<sub>+6</sub>, T<sub>+8</sub>, T<sub>+9</sub>, T<sub>+10</sub>, erau în stare necorespunzătoare, crăpate, putrede cu tirfoane săltate, cu prindere inactivă, incompletă – foto nr.5 ÷ 8.

Foto nr.5 – Traversa T-16

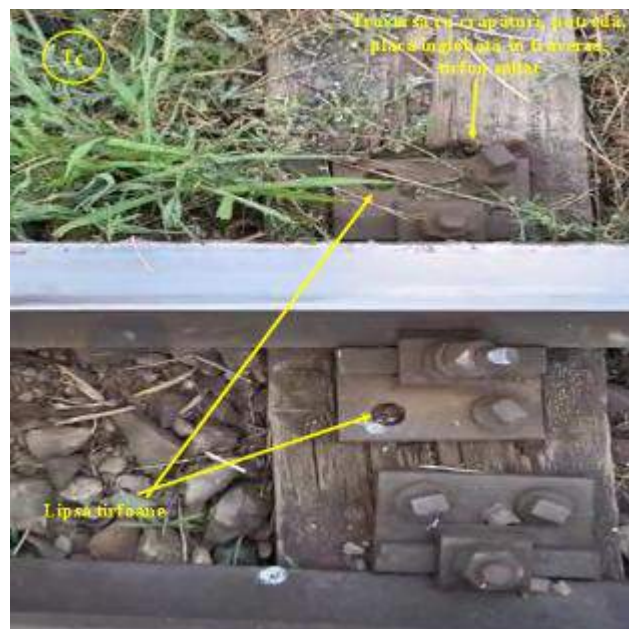
Foto nr.6 – Traversa T<sub>6</sub>

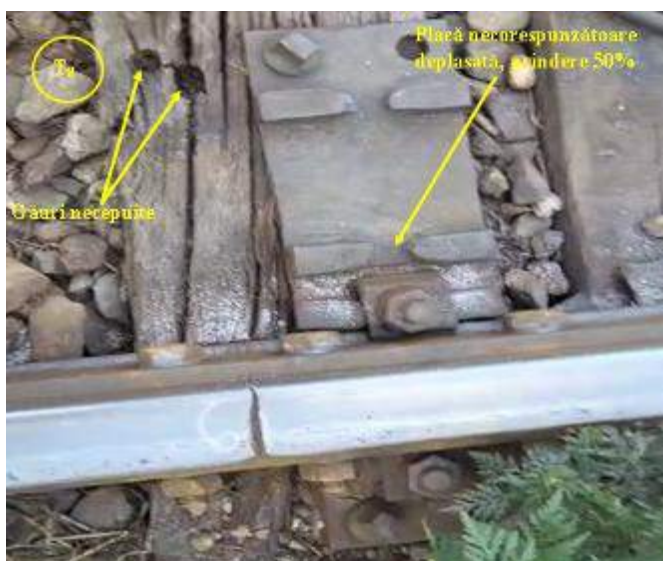
Foto nr.7 – Traversa T<sub>8</sub>

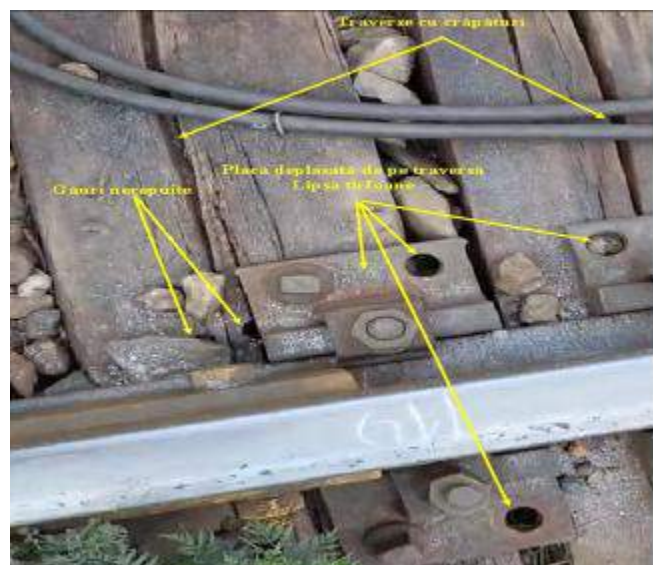
Foto nr.8 – Traversele T<sub>9</sub> și T<sub>10</sub>

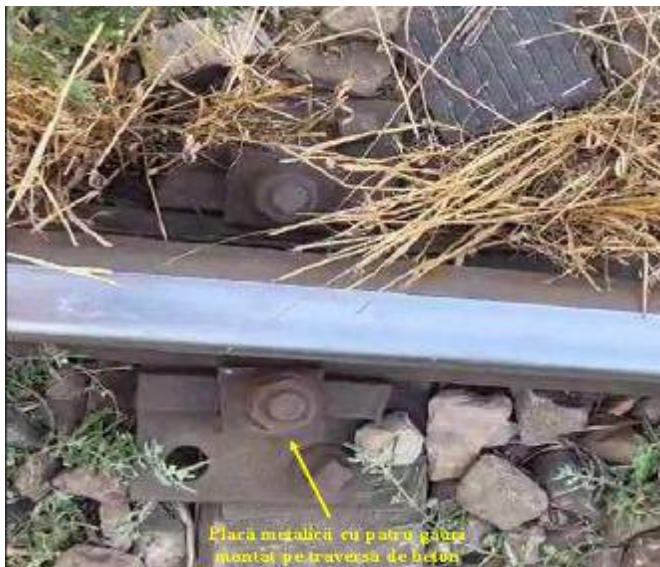
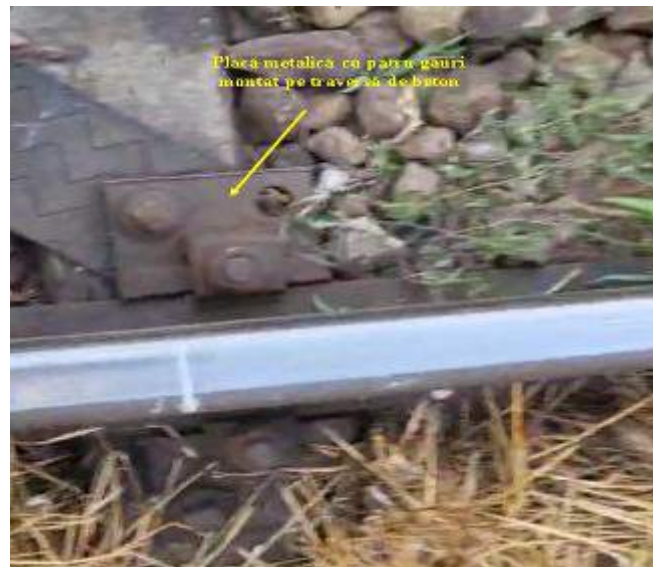
Din cele trei traverse de beton analizate, au fost constatate la traversele T-17 și T-18 plăci metalice de tip 49 cu patru găuri prevăzute pentru traverse de lemn în loc de plăci metalice cu două găuri corespunzătoare traverselor de beton T13 – foto nr.9 – 10.

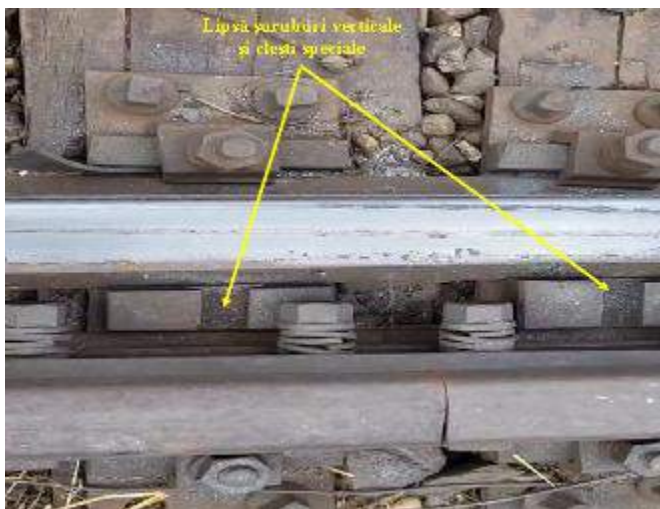
În cuprinsul aparatului de cale nr.23 s-au constatat tirfoane lipsă, nestrânse, săltate din cauza stării de degradare a traverselor, șuruburi verticale, clești lipsă – *foto nr.5 – 8, foto nr.11 – 12*, șuruburi verticale inactive - *foto nr.17 – 18*, pentru prinderea șinelor de traverse în loc de plăci simple cu patru găuri fără înclinare (cum este reglementat) au fost folosite plăci speciale de diferite forme - *foto nr.13 – 14* și plăci metalice cu înclinare montate în cuprinsul schimbătorului de cale – *foto nr.15 – 16*.

Foto nr.11 – Lipsă buloane verticale și clești

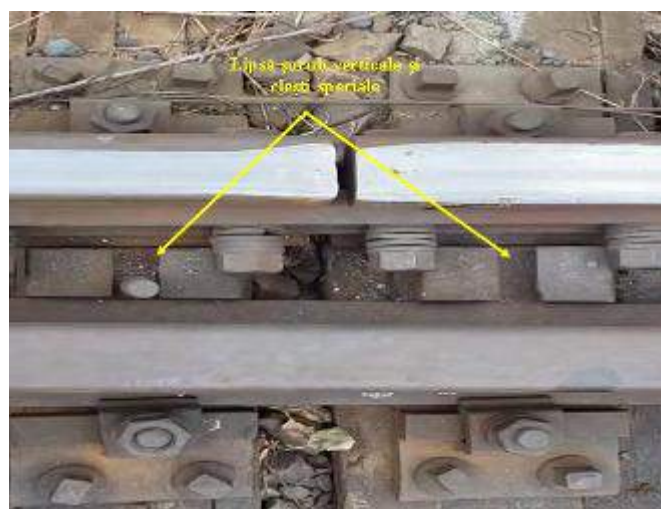
Foto nr.12 – Lipsă buloane verticale și clești

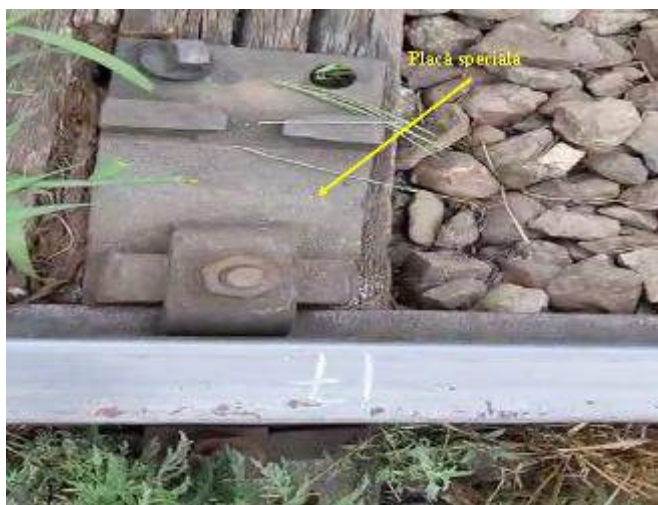
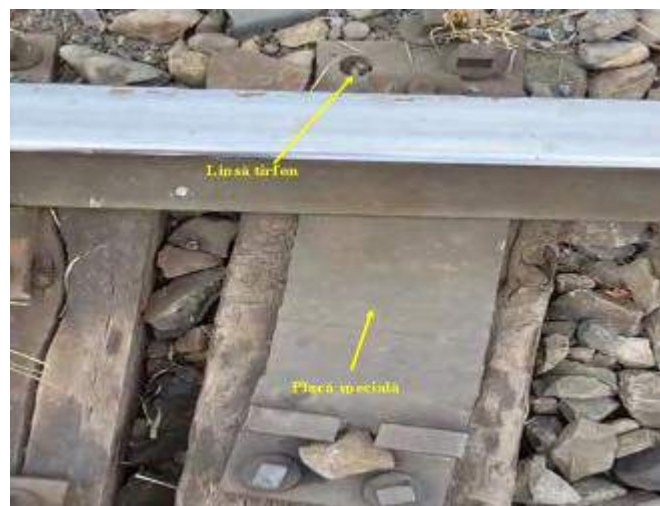
*Foto nr.13 – Placă metalică specială*

*Foto nr.14 – Placă metalică specială*

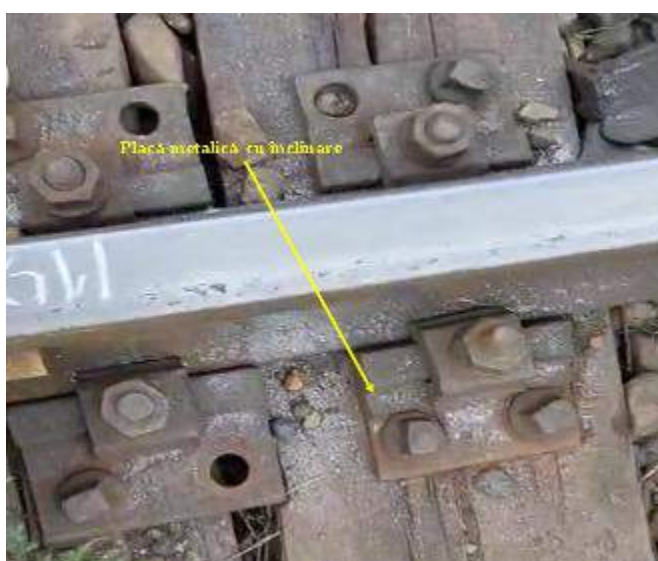
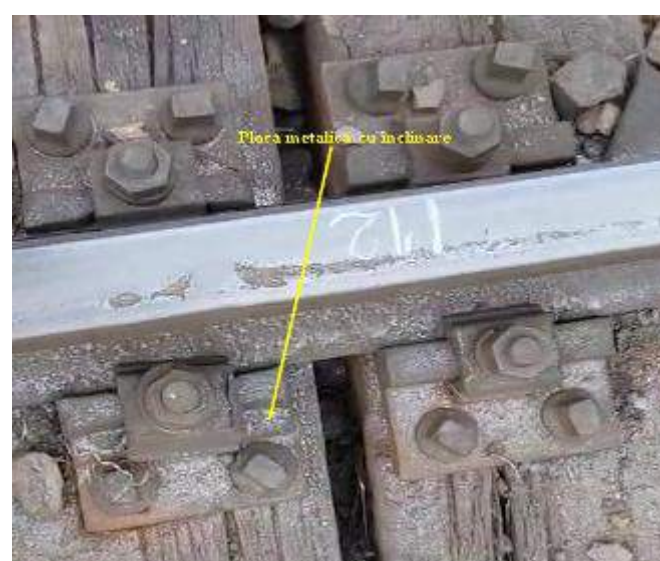
*Foto nr.15 – Placă metalică cu înclinare*

*Foto nr.16 – Placă metalică cu înclinare*

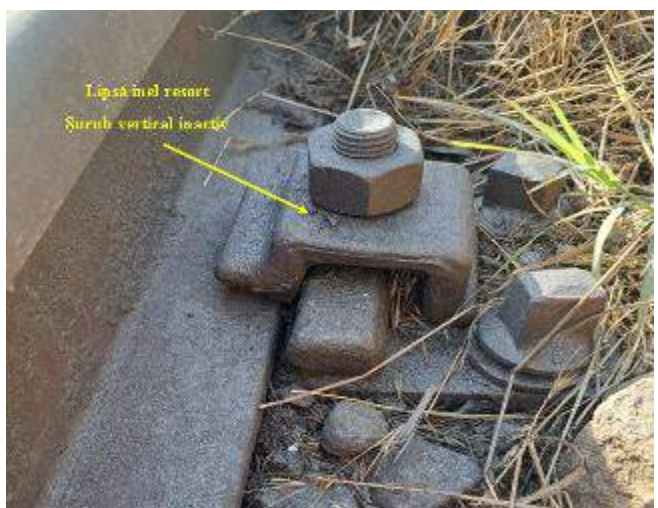
*Foto nr.17 – Șurub vertical inactiv*

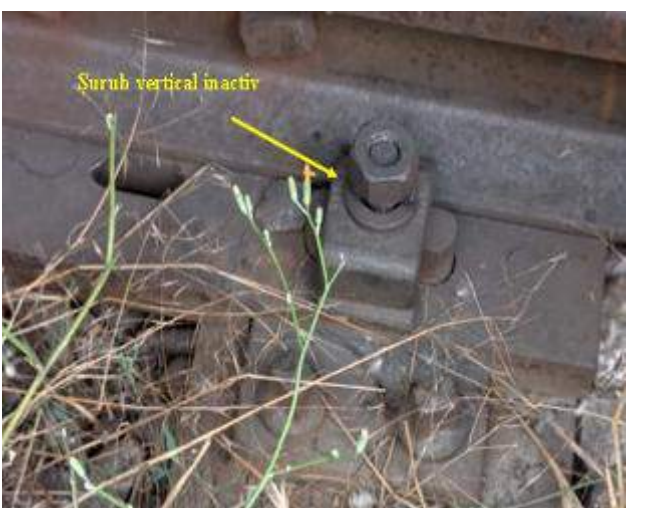
*Foto nr.18 – Șurub vertical inactiv*

Față de părțile componente ale schimbătorului cu ace articulate prevăzute de APCAROM - *foto 19 ÷ 20*, la plăcile de rădăcină de la călcâiului schimbătorului de cale nr.23 lipseau șuruburile verticale de fixare a penelor dintre ace și contraace, bacurile de strângere și cornierele contra fugirii, acestea nu mai putând îndeplini rolul de rigidizare, fixare și împiedicarea deplasării a șinelor, la placa de rădăcină din partea dreaptă a schimbătorului, șurubul vertical slăbit de la cleștele cu nas - *foto 18*.

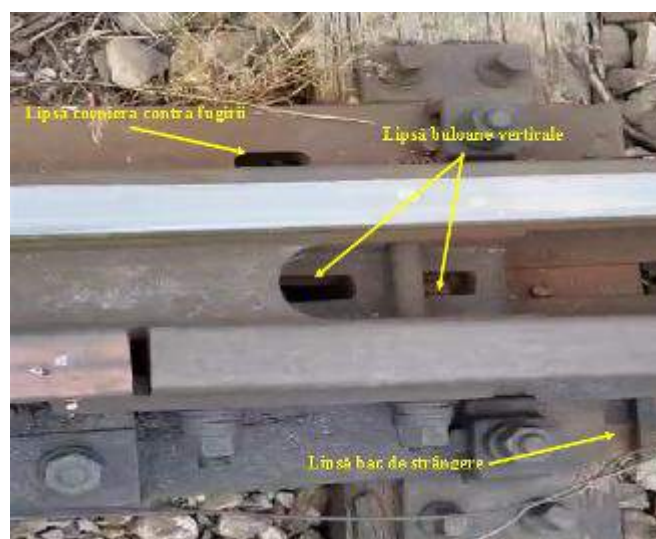
Foto nr.21 – Lipsă materiale prindere, fixare

Conform planului de montare și de pozare a schimbătorului de cale tip 49, raza 190 m, tangenta 1/9, cu ace articulate, rosturile de dilatație între acele schimbătorului și șinele de legătură trebuie să fie de 3 mm. În urma verificărilor efectuate la locul producerii accidentului, s-a constatat că mărimile rosturilor de dilatație dintre acele și șinele de legătură a schimbătorului nr.23 erau mai mari de 3 mm – *foto 21, 23.*

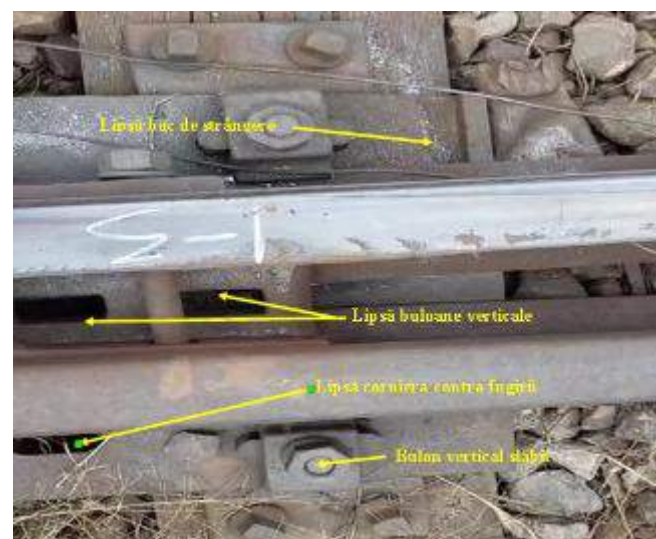
Foto nr.22 – Lipsă materiale prindere, fixare

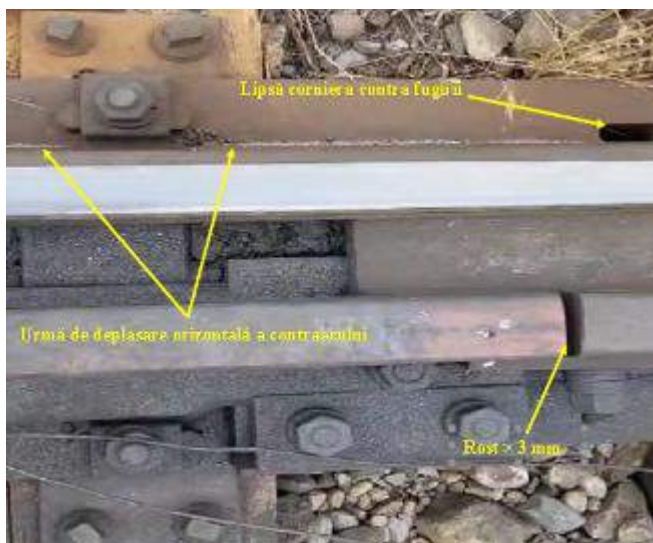
La ansamblul de ac și contraac pe partea stângă a călcâiului schimbătorului, partea stângă sens de mers, pe placa de rădăcină era o urmă de frecare de 3 – 4 mm, din cauza jocului radial al acestuia. În consecință sub sarcină, valoarea ecartamentului creștea cu 3-4 mm - *foto 23*.

Foto nr.23 – Urmă deplasare laterală contraac

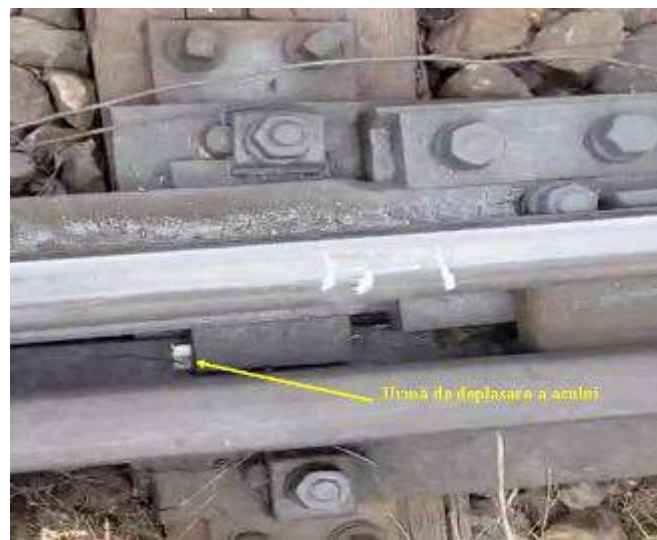
Foto nr.24 – Urmă deplasare longitudinală a acului

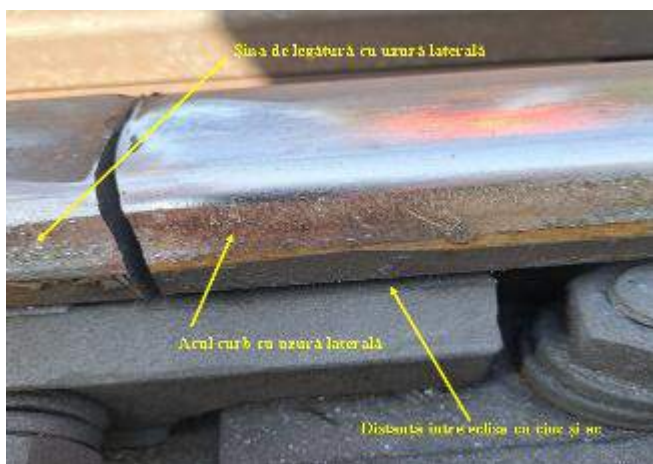
Foto nr.25 – Urmă de uzură laterală a șinei

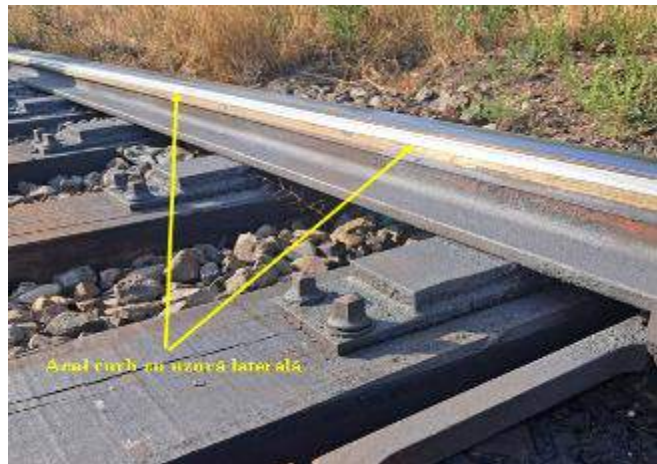
Foto nr.26 – Urmă de uzură laterală a acului

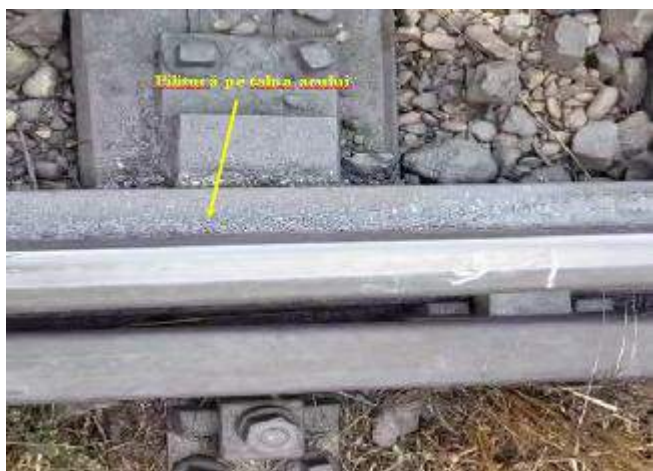
Foto nr.27 – Urmă de pilitură pe talpa acului

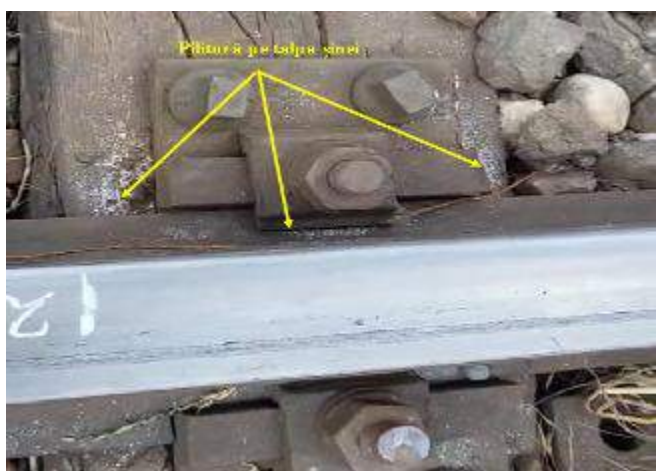
Foto nr.28 – Urmă de pilitură pe talpa șinei
