RAPORT DE INVESTIGARE

al accidentului feroviar produs la data de 01.08.2025, în halta de mișcare
Agigea Ecluză, prin deraierea a trei vagoane din compunerea trenului de
marfă nr.57754 030, pe zona diagonalei dintre schimbătoarele de cale nr.7
și nr.9

*Raport Investigare
Ediție finală
26 iunie 2026*

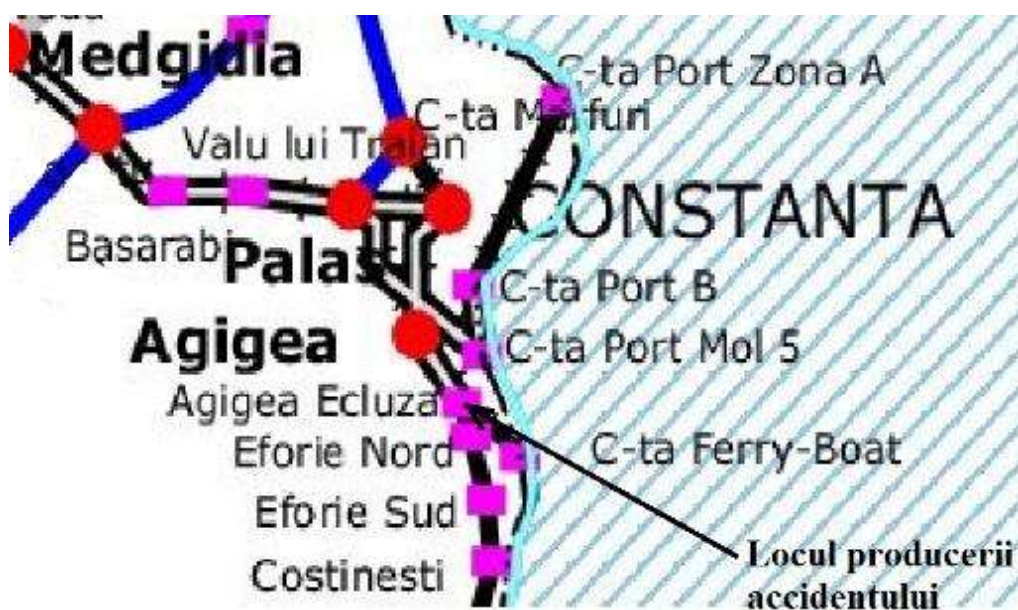
Figura nr.1 - Locul producerii accidentului feroviar

Deraierea s-a produs pe șina din partea dreaptă a diagonalei dintre schimbătorul de cale nr.7 (atacat pe poziția „abătută” pe la joanta de vârf a schimbătorul de cale) și joanta de vârf a schimbătorului de cale nr.9, din compunerea aparatului de cale TDJ nr.9/11, la km 234+128, prin escaladarea feței active a ciupercii șinei de către roata din partea dreaptă a osiei nr.5, prima osie de la cel de-al treilea boghiu al primului vagon deraiat.

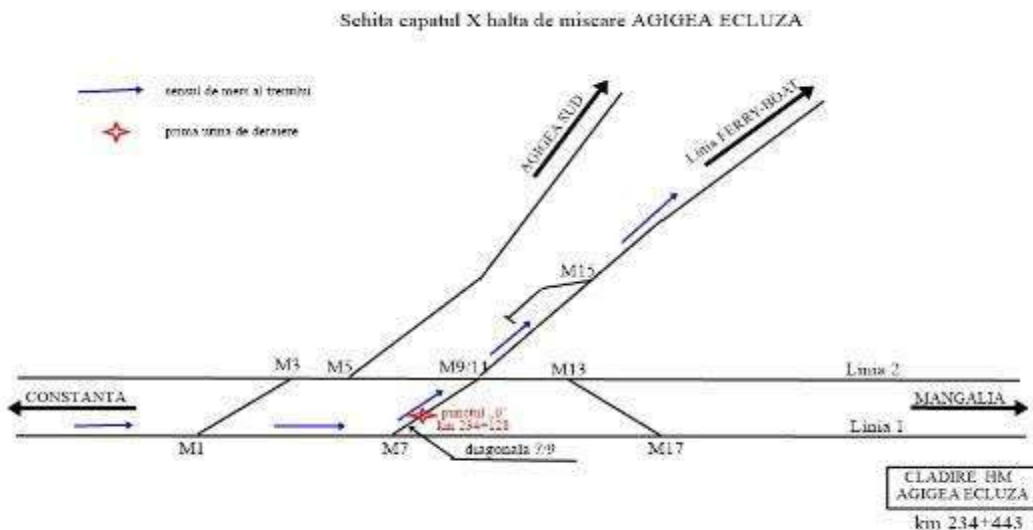
Figura nr.2 – Reprezentarea schematică a zonei unde s-a produs accidentul feroviar

Prima urmă de escaladare a fost identificată pe fața superioară a șinei dintre schimbătoarele de cale nr.7 și nr.9, la km 234+128, la o distanță de 2,5 m de joanta de călcâi a schimbătorului de cale nr.7. Buza bandajului roții din partea dreaptă a rulat pe suprafața superioară a ciupercii șinei pe o distanță de 4,25 m, după care a căzut în exteriorul căii (rulând pe capetele șuruburilor verticale), ulterior antrenând căderea la interior a roții corespondente din partea stângă în sensul de mers.

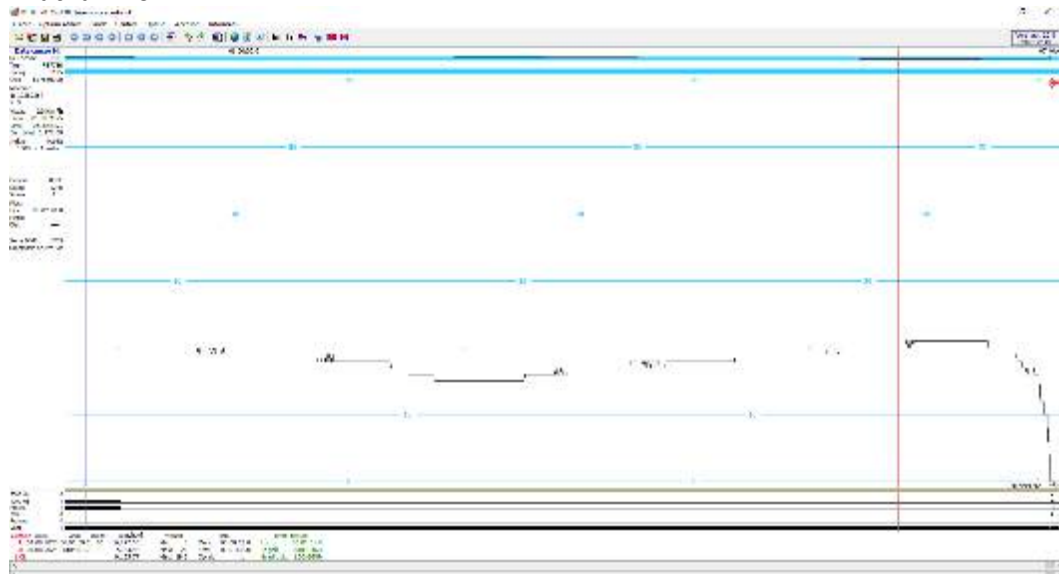
Figura nr.3 Diagrama vitezei cu marcarea distanței de 136 metri înaintea opririi trenului

Din analiza diagramei vitezei, se constată că viteza trenului înainte cu 136 metri de oprirea acestuia (figura nr.3) era de 20 km/h, după care aceasta crește la 21 km/h la 128 metri înainte de a se opri (figura nr.4) după care pe o distanță de 56 metri viteza scade de la 21 km/h la „0” km/h (figura nr.5).

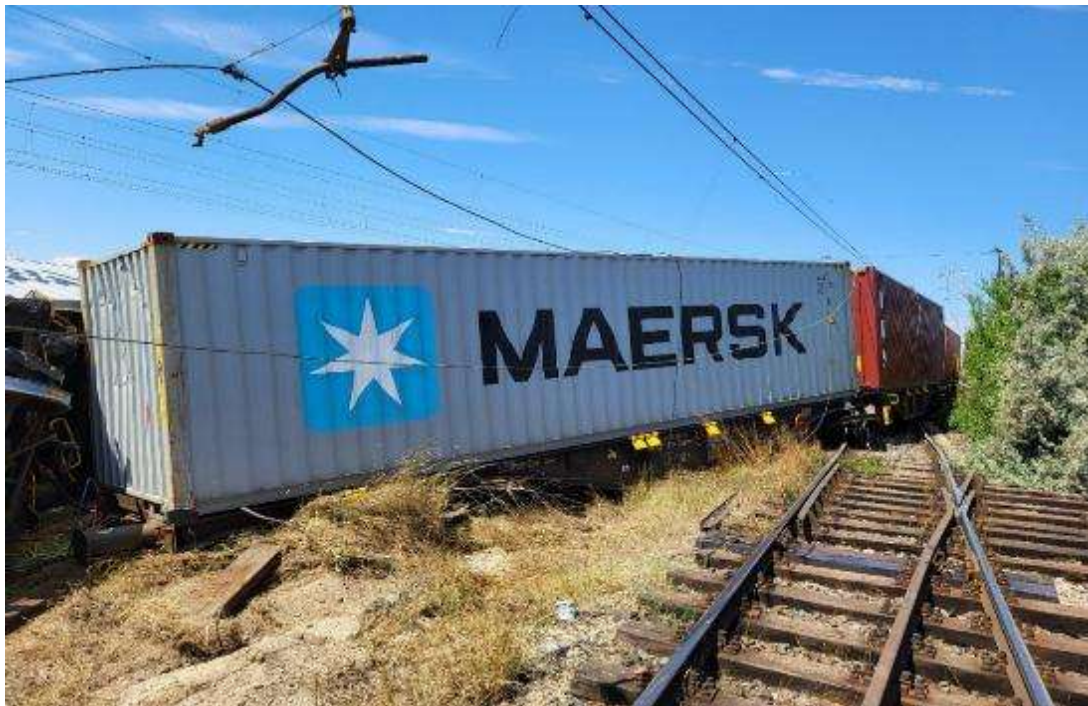
Foto nr.3 - Poziția vagonului nr.33544975900-0, al 14-lea din compunerea trenului

- al 14-lea vagon din compunerea trenului, nr.33544975900-0 (Foto nr.3), era deraiat de toate osiile celor 3 boghiuri, cu prima unitate a vagonului în sensul de mers poziționată la circa 45° față de axa căii, cu primul boghiu în sensul de mers mai îndepărtat de cale. Osiile acestui boghiu (nr.5 și 6) erau căzute de pe cadrul boghiului și se aflau pe terasamentul dintre linia curentă Agigea Ecluză – Ferry-Boat și linia nr.2. Vagonul a circulat cu osia nr.6 poziționată prima în sensul de deplasare și roțile notate cu „R” situate pe partea stângă în sensul de mers al trenului. Vagonul a efectuat ultima reparație de tip RP la agentul economic identificat prin acronimul „Lt” la data de 01.04.2025, cu valabilitate de 2 ani;

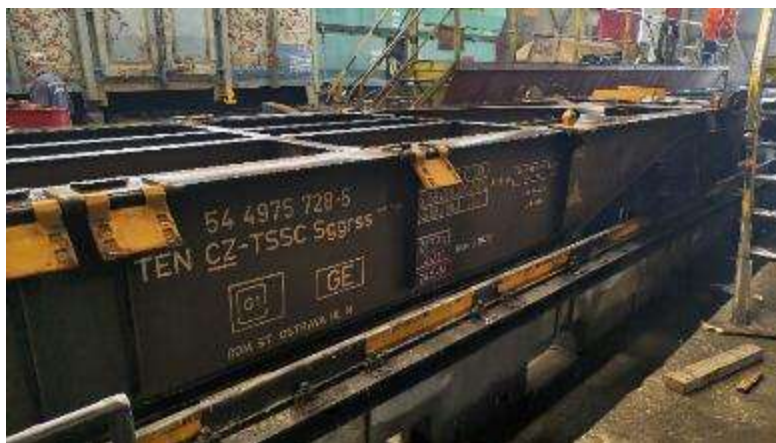
Foto nr.4 - Vagonul nr.33544975728-5

La vagonul nr.33544975728-5 (Foto nr.4), al 12-lea din compunerea trenului, deraiat de ultimul boghiu în sensul de deplasare a fost efectuată măsurarea elementelor geometrice ale celor 6 osii montate ce echipau boghiurile vagonului. Cu ocazia acestor verificări s-a constatat că dimensiunile și cotele măsurate la osiile deraiate, cât și la cele nederaiate, se încadrau în limitele admise în exploatare pentru vagoane de marfă, limite stabilite prin Instrucția nr.250/2005. Totodată a fost verificată starea crapodinelor și a glisierelor elastice fără a fi constatate neconformități.

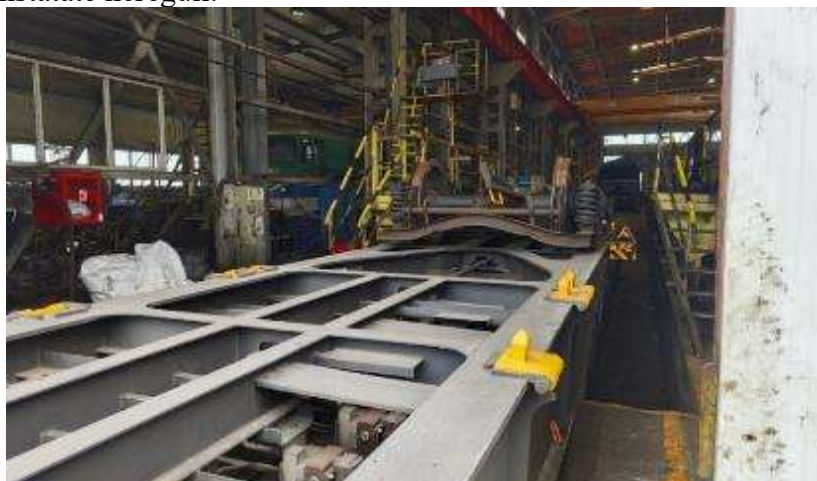
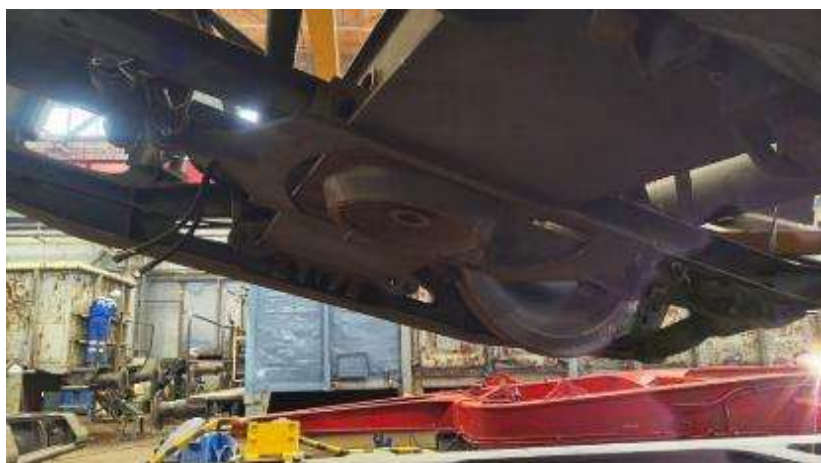
Foto nr.5 și 6 - Boghiuri provenite de la vagonul nr.33544975883-8

Două boghiuri provenite de la vagonul nr.33544975883-8 (Foto nr.5 și 6), al 13-lea din compunerea trenului, deraiat de toate osiile celor 3 boghiuri și răsturnat pe partea dreaptă în sensul de deplasare, au fost încărcate pe un alt vagon, iar vagonul deraiat și răsturnat în cauză a fost echipat cu boghiuri purtătoare în vederea introducerii acestora în atelierul specializat pentru efectuarea verificărilor. Al 3-lea boghiu de la acest vagon, (boghiul cu osiile 3L-3R și 4L-4R), a echipat vagonul deraiat nr.33544975900-0 (Foto nr.7), al 14-lea din compunerea trenului, iar boghiul cu osiile 5L-5R și 6L-6R de la acest vagon a fost transportat cu auto în atelierul specializat pentru efectuarea verificărilor.

Au fost măsurate elementele geometrice ale celor 12 osii montate ce echipau boghiurile celor 2 vagoane implicate în accident. Cu ocazia acestor verificări s-a constatat că, dimensiunile și cotele măsurate la osiile deraiate se încadrau în limitele admise în exploatare pentru vagoane de marfă, limite stabilite prin Instrucția nr.250/2005. Totodată a fost verificată starea crapodinelor fără a fi constatate neconformități, iar la vagonul nr.33544975900-0 au fost demontate suplimentar capacele cutiilor de osie pentru a se efectua verificări, nefiind constatate nereguli.

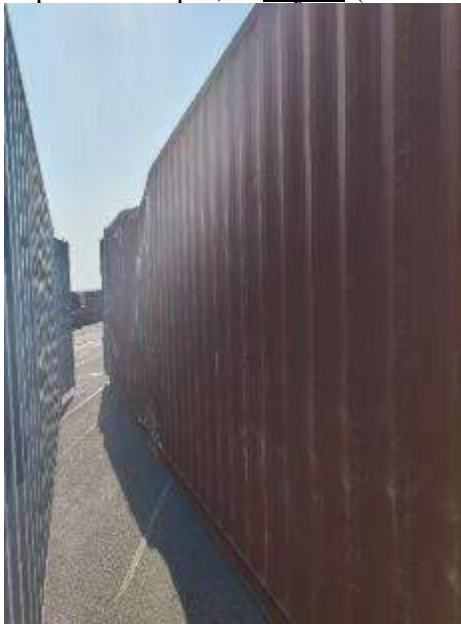
- containerul cu seria TCLU 1591267 era încărcat pe două rânduri pe toată lungimea containerului cu boxpaleți metalici (Foto nr.13), poziționați pe capetele containerului și paleți de lemn poziționați în mijlocul containerului (aceștia conțineau cutii de carton cu piese auto). Containerul prezenta o deformare a peretelui din partea dreaptă, la mijloc (Foto nr.12). Containerul a fost descărcat complet.

Foto nr.12 - Perete container partea dreaptă avariata

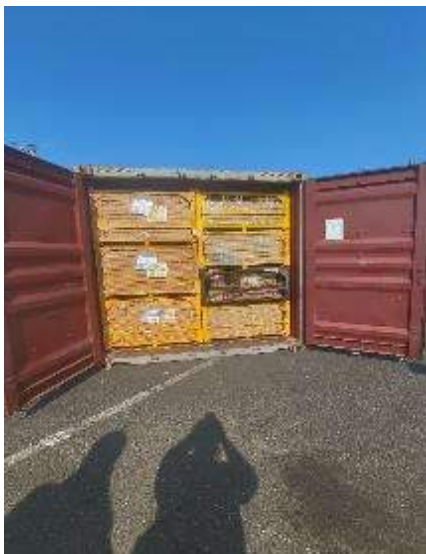
Foto nr.14 - Boxpaleți cu marfă

- containerul cu seria MRSU 5939132 era încărcat pe două rânduri pe toată lungimea containerului cu boxpaleți metalici poziționați pe capetele containerului și paleți de lemn poziționați la mijlocul containerului (aceștia conțineau cutii de carton cu piese auto) (Foto nr.14). Containerul a fost descărcat complet. (Foto nr.15). A fost verificat modul în care a fost încărcată și aranjată marfa transportată pe suprafața containerului nefiind constatate nereguli în acest sens. În urma însumării greutăților înscrise pe cutiile cu piese auto de pe rândul de paleți din partea stângă a containerului a reieșit o greutate de 9092,96 kg, iar de pe rândul din partea dreaptă o greutate de 9521,2 kg. Împreună cu tara containerului de 3720 kg

a rezultat o cantitate totală a containerului de 22334,2, fără a lua în calcul greutatea boxpaleților metalici. La cântărirea containerului pe cântarul auto care a avut loc la o dată anterioară acestor verificări a rezultat o cantitate totală a containerului de 22500 kg. În concluzie, repartizarea încărcăturii atât longitudinal cât și transversal față de axele vagonului pe care a fost încărcat containerul a fost efectuată corespunzător cu ocazia încărcării acestuia.

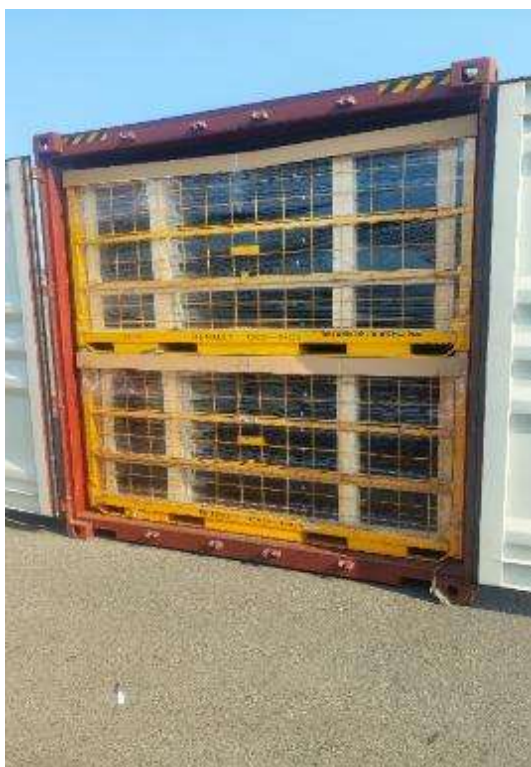
Foto nr.16 - Dispunerea boxpaleților în container

– containerul cu seria UETU 6953172 era încărcat pe toată lungimea containerului cu boxpaleți metalici care conțineau suportți de lemn care susțineau piese auto și se încadrau fix pe lățimea interiorului containerului (Foto nr.16).

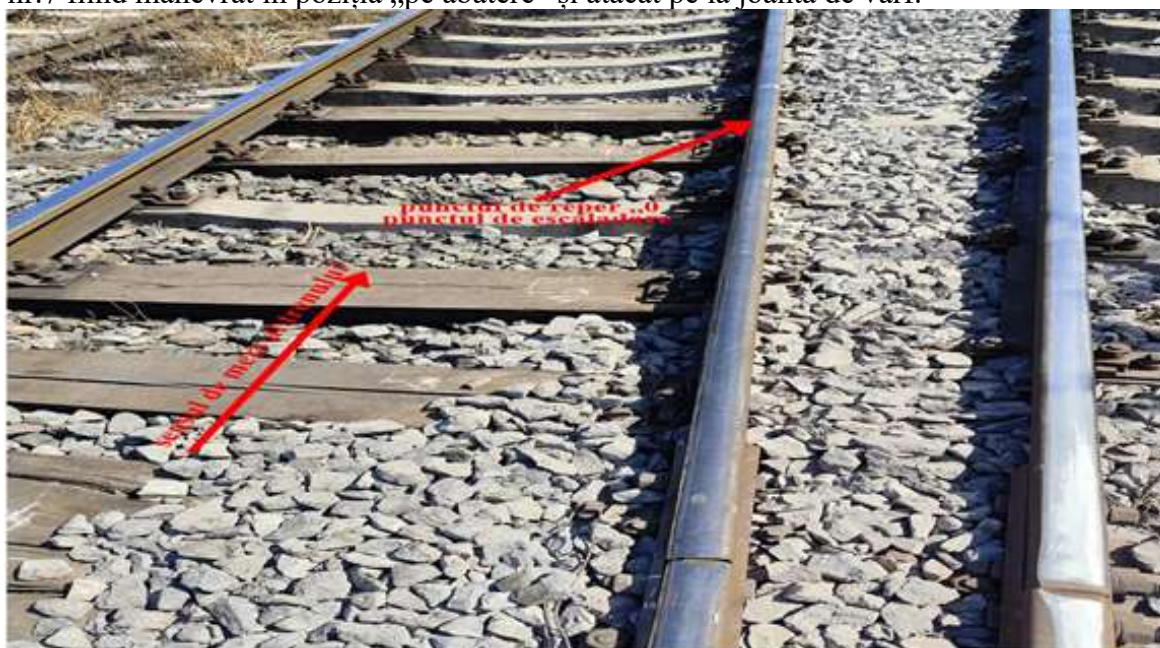
Foto nr.17 – Zona producerii accidentul feroviar

Deraierea s-a produs pe diagonala dintre schimbătorii de cale nr.7 și nr.9 (foto nr.17), schimbătorul de cale nr.7 fiind manevrat în poziția „pe abaterere” și atacat pe la joanta de vârf.

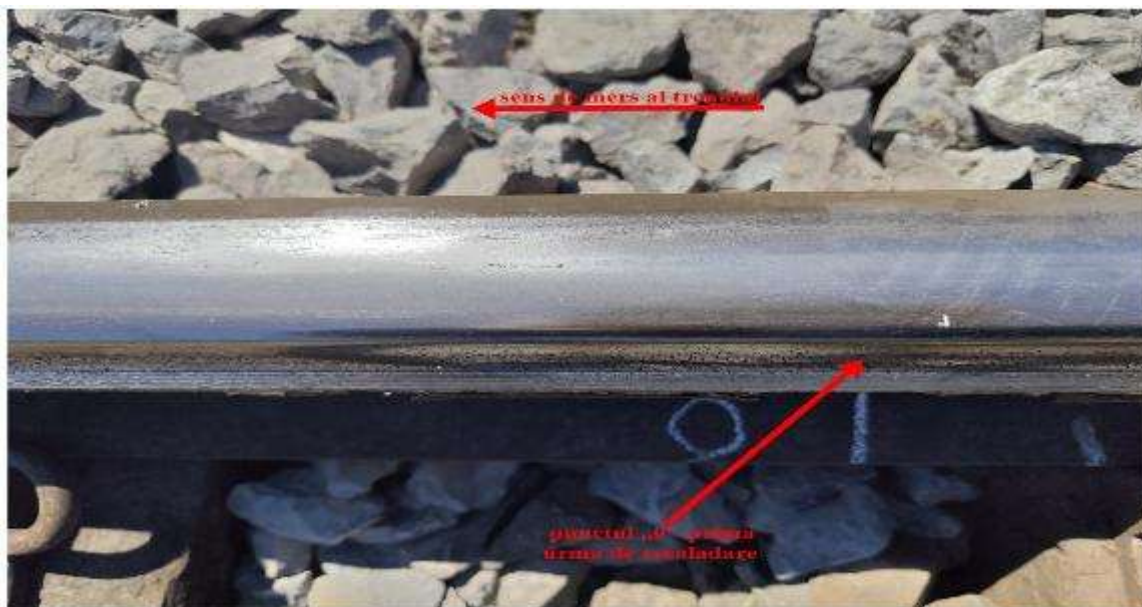
- punctul „0” – situat pe diagonala dintre schimbătorii de cale nr.7 și nr.9, la km 234+128, la o distanță de 2,50 m de joanta de călcâi a schimbătorului de cale nr.7, pe șina din partea dreaptă în sensul de mers al trenului, unde a fost constatată prima urmă de escaladare a buzei bandajului roții din partea dreaptă a osiei nr.5 a vagonului nr.33544975728-5, al 12-lea din compunerea trenului în sensul de mers (foto nr.18);

Foto nr.18 – Punctul de reper „0” al accidentului feroviar (pe șina din dreapta a diagonalei 7/9)

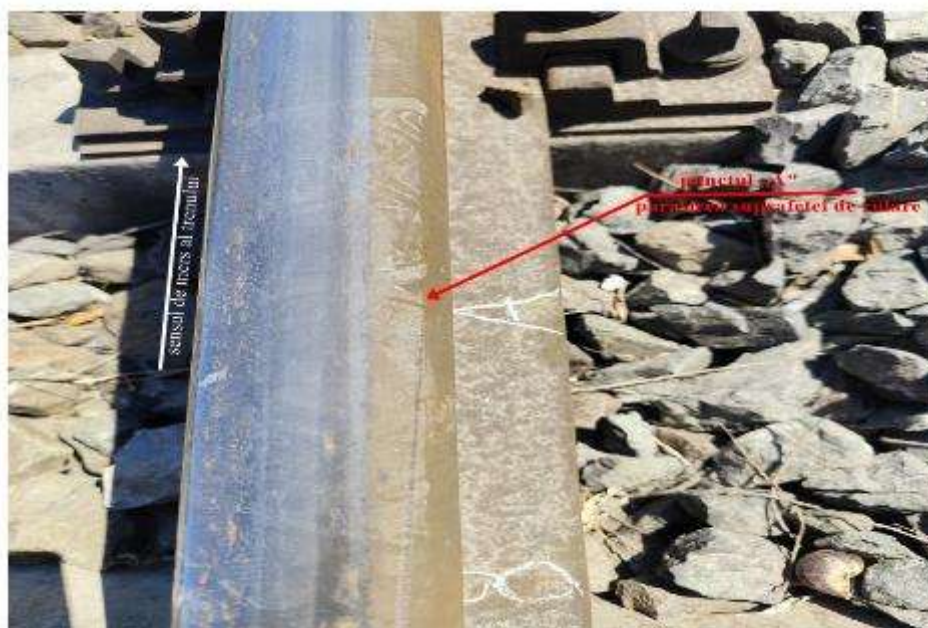
• punctul „A” situat pe șina dintre schimbătorii de cale nr.7 și nr.9, la o distanță de 4,250 m de punctul „0”, pe firul din partea dreaptă de rulare în sensul de mers al trenului, unde a fost constatată prima urmă de cădere de pe flancul inactiv al ciupercii șinei, în exteriorul căii și prima urmă de lovire a șuruburilor verticale pe partea exterioară a firului din partea dreaptă (foto nr.19);

Foto nr.19 - Punctul de reper „A” – punctul de părăsire a suprafeței de rulare către exteriorul căii

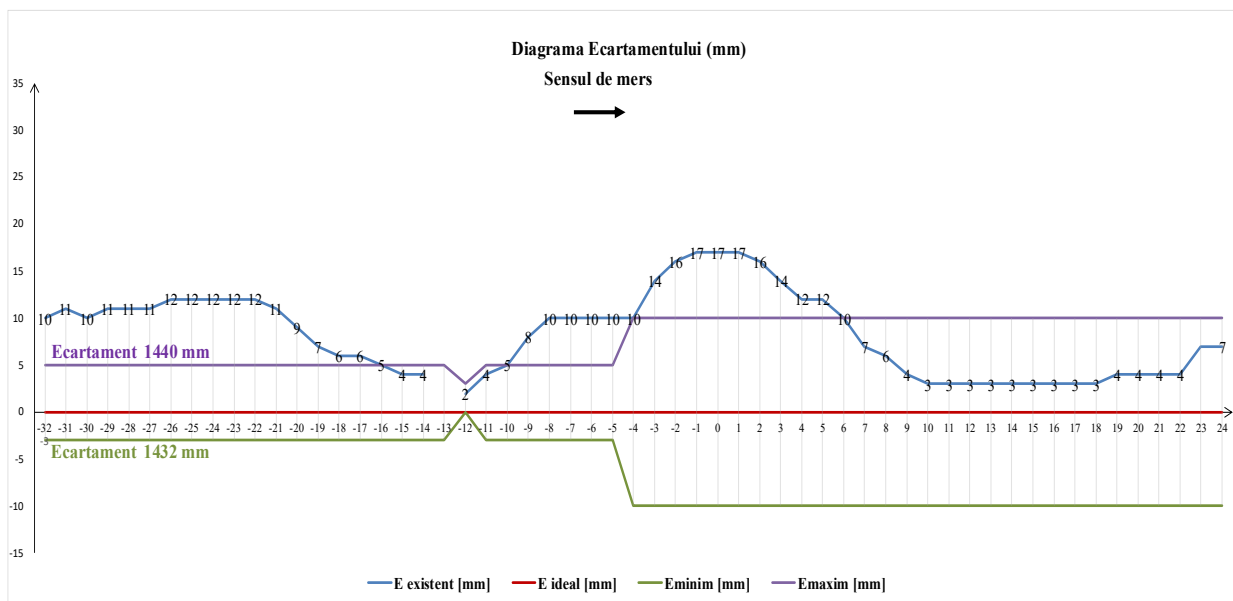
Figura nr.3 - Diagrama ecartamentului

Toleranțele admise față de ecartamentul prescris la aparatele de cale în exploatare (pentru ecartamentul de 1435 mm) sunt: +5 mm / -3 mm în orice punct cu excepția vârfului acelor și inimă, +4 mm / -3 mm la vârful acelor și +3 mm / 0 la inimă.

Valorile măsurătorilor la ecartament (în stare statică) pe direcția „abatere” a schimbătorului de cale nr.7, în sensul de mers al trenului, au depășit toleranțele admise în exploatare între punctele de reper „-32” și „-17” cu valori cuprinse între 1 mm și 7 mm și între punctele de reper „-9” și „5” cu valori cuprinse între 2 mm și 7 mm.

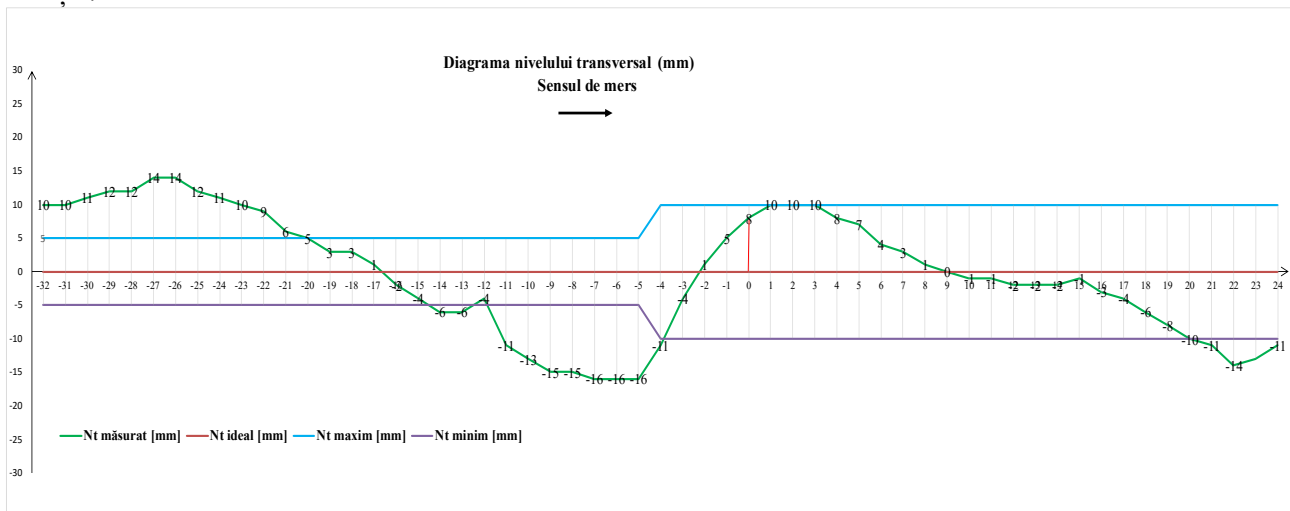
Figura nr.4 - Diagrama nivelului transversal

Suprafețele de rulare într-un profil transversal al aparatului de cale trebuie să fie la același nivel.

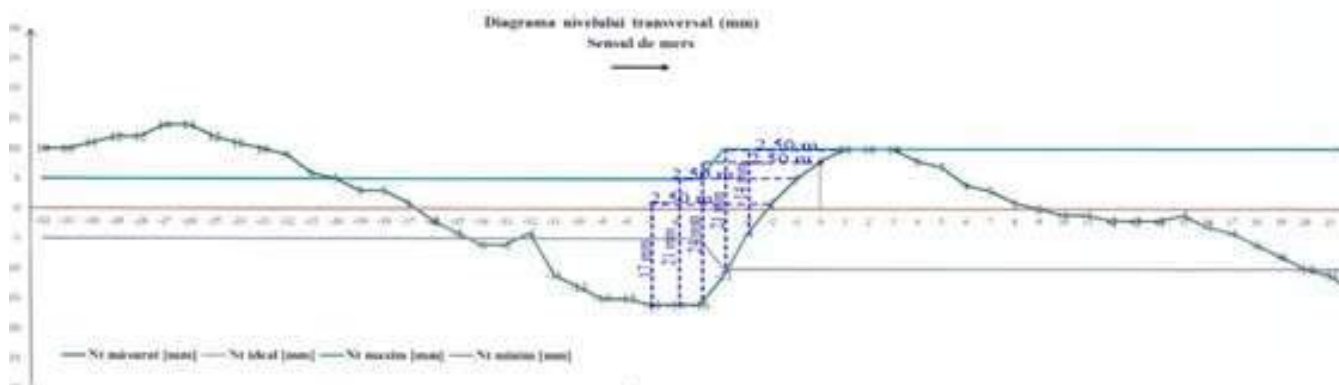
Figura nr.5 – Torsionarea căii în zona producerii deraierii

În zona punctului de producere al deraierii (punctul „0”), în sensul de mers al trenului, între punctele de reper „-7” ÷ „2”, valoarea torsionării căii depășea valoarea maximă de 12,50 mm iar înclinările rampelor defectelor erau mai mari decât valoarea maximă admisă pentru circulația trenurilor (1:166). Astfel, așa cum este exemplificat în diagrama din *figura nr.5*, între punctele „-7” ÷ „-2” valoarea torsionării a fost de 17 mm, având înclinarea rampei defectului de 1:147; între punctele „-6” ÷ „-1” și „-4” ÷ „+1” valoarea torsionării a fost de 21 mm, având înclinarea rampei defectului de 1:120; între punctele „-5” ÷ „0” valoarea torsionării a fost de 24 mm, având înclinarea rampei defectului de 1:104 iar între punctele „-3” ÷ „+2” valoarea torsionării a fost de 14 mm.

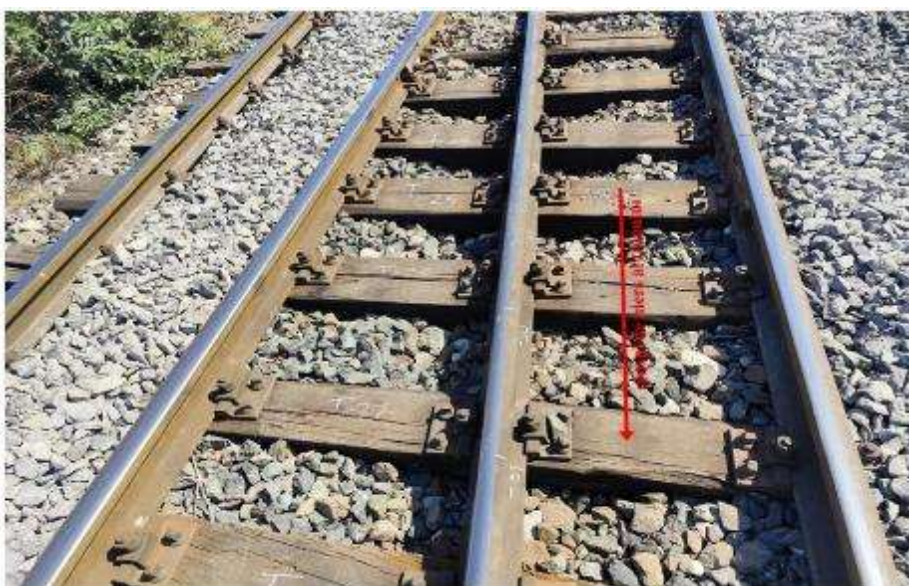
*Foto nr.20 – starea traverselor din cuprinsul schimbătorului de cale nr.7
Referitor la starea prisme de piatră spartă*
