## RAPORT DE INVESTIGARE

al accidentul feroviar produs la data de 04.08.2025, pe raza de activitate a Sucursalei Regionale CF Iași, secția de circulație Hârlău – Podu Iloaiei (linie simplă, neelectrificată, neinteroperabilă - gestionată de RC-CF Brașov), între stația Hârlău și halta de mișcare Belcești, în circulația trenului de călători Regio nr.11400 004

*Raport de investigare final  
03 august 2026*

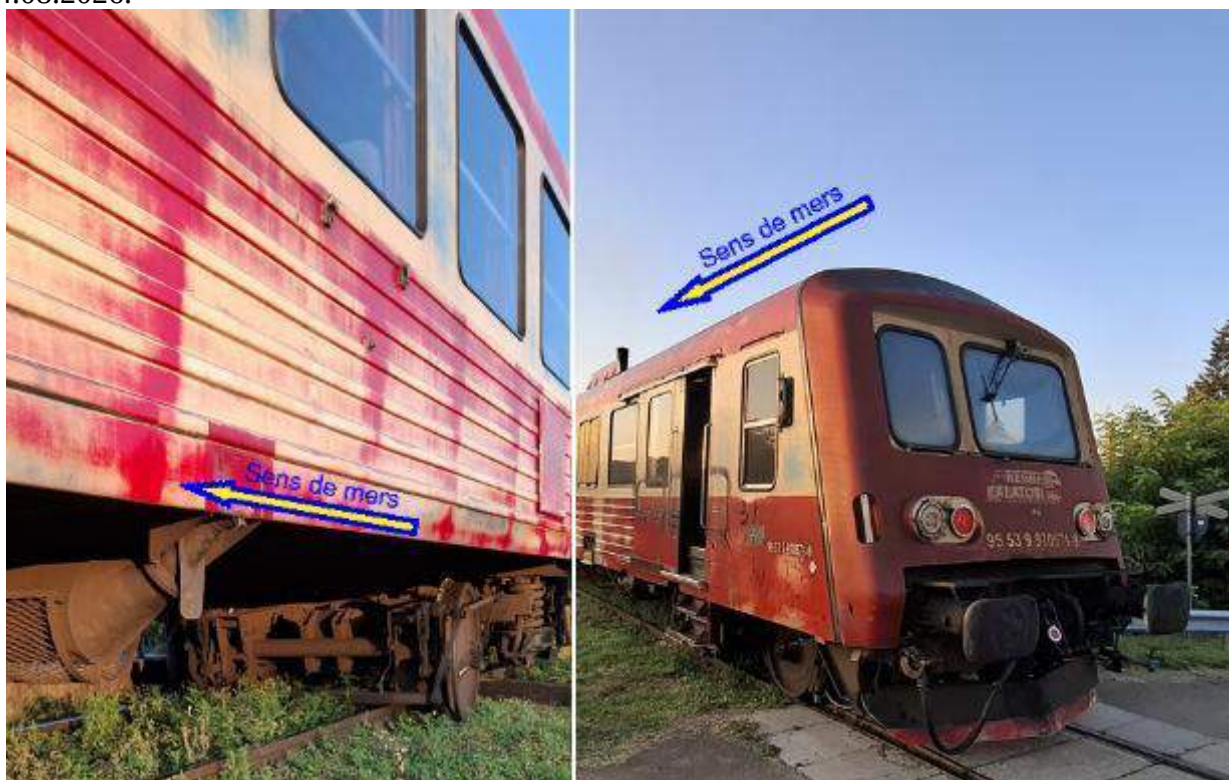
**Foto nr.1: automotorul AMX 571 în stare deraiată**

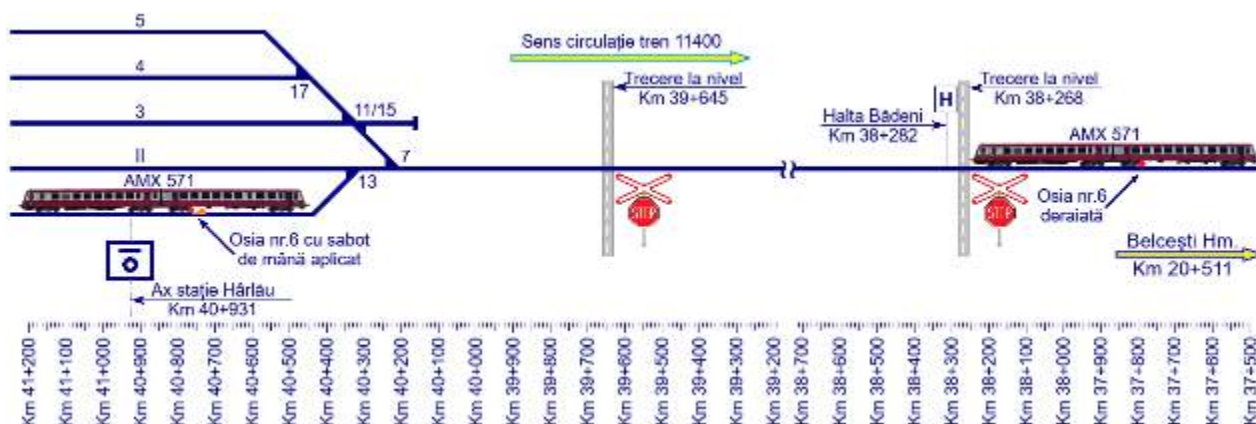
Accidentul s-a produs prin deraierea osiei nr.6 a automotorului (osia nr.3 în sensul de mers) a automotorului AMX 571 care forma trenul Regio nr.11400 004.

Figura nr.2: Schița producerii accidentului

Deraierea s-a produs prin blocarea sabotului de mână în marginea metalică a primei dale din beton a pasajului, dală amplasată în exteriorul căii pe partea dreaptă a sensului de mers.

Blocarea sabotului în dala de beton a avut ca efect escaladarea acestuia de către roata din dreapta osiei nr.6 (a treia în sensul de mers), urmată de căderea roții între firele căii. Simultan, roata din stânga sensului de mers a fost forțată să escaladeze șina și a căzut în exteriorul căii pe partea stângă.

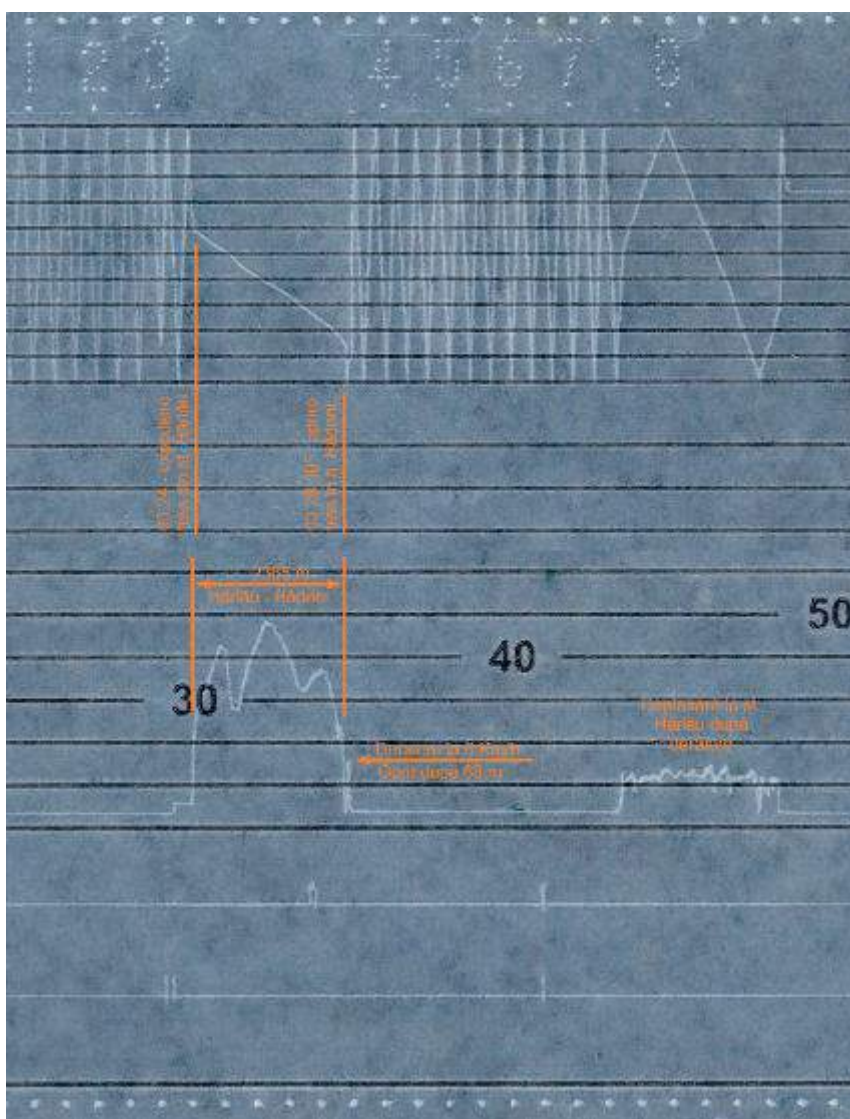
- Trenul a fost expedit din stația Hârlău la ora 03:24;
- Viteza trenului a crescut la 39 Km/h, viteză la care a fost efectuată verificarea eficacității frânei automate iar viteza trenului a scăzut la 25 Km/h;
- În continuare trenul a circulat cu viteza maximă de 45 Km/h;
- La ora 03:28:30" trenul a oprit în halta Bădeni;
- La ora 03:30:30" trenul a plecat din halta Bădeni;
- După plecarea din halta Bădeni de la viteza de 6 Km/h viteza trenului a scăzut brusc la zero și trenul s-a oprit la ora 03:31;
- Distanța parcursă de la plecarea din halta Bădeni și până la oprire a fost de 68 m;

*Figura nr.2 – Banda de vitezometru a automotorului AMX 571 cu înregistrările corespunzătoare trenului regio nr.11400 004*

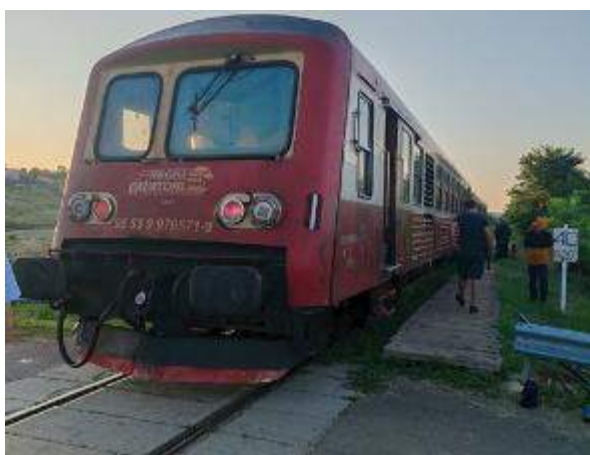
*Foto nr.2 – Automotorului AMX 571 deraiat*

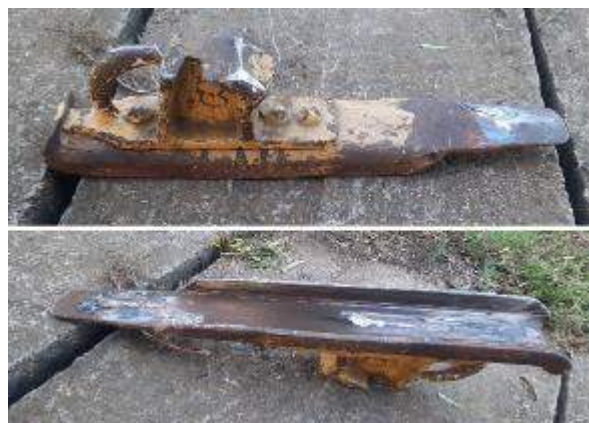
- Vârful tălpii sabotului prezenta o crăpătură longitudinală de aproximativ 12 cm ce pornea din partea dreaptă a sabotului;
- Prima dală a pasajului din exteriorul căii, din partea dreaptă a sensului de mers, avea o lovitură în zona de contact a dalei cu șina din dreapta. De la această lovitură pornea o urmă de rulare a roții din dreapta, în stare deraiată, pe dalele din interiorul căii;

*Foto nr.4 – Sabotul de mână*

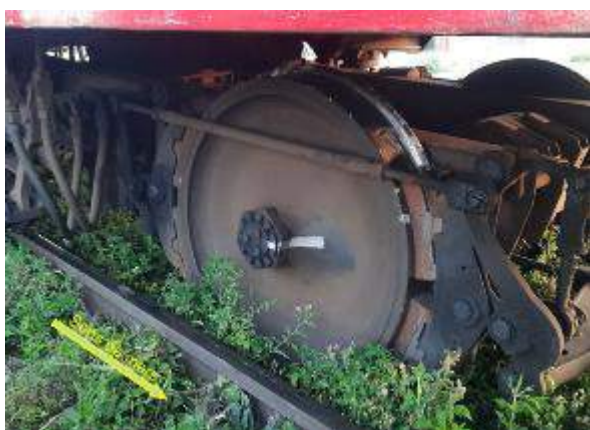
- Osia nr.6 (osia deraiată) prezenta pe suprafețele de rulare ale celor două roți urme de frecare iar roata din stânga sensului de mers avea locuri plane;

*Foto nr.3 – Osia nr.6 deraiată*

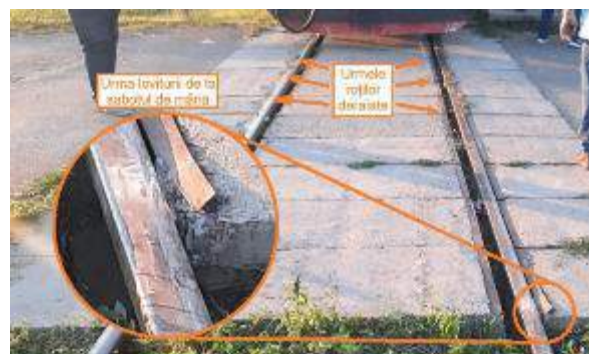
*Foto nr.5 – Urme pe dalele pasajului*
