AGENȚIA DE INVESTIGARE FERROVIARĂ ROMÂNĂ - AGIFER

## **RAPORT DE INVESTIGARE**

al accidentului feroviar produs la data de 04.08.2025, pe raza de activitate a Sucursalei Regionale CF București, în stația CFR București Triaj, Post 17, zona schimbătorului de cale nr.23, în circulația trenului de marfă nr.56538 004, prin deraierea primei osii, în sensul de mers, a locomotivei LEMA 031 de remorcare a trenului

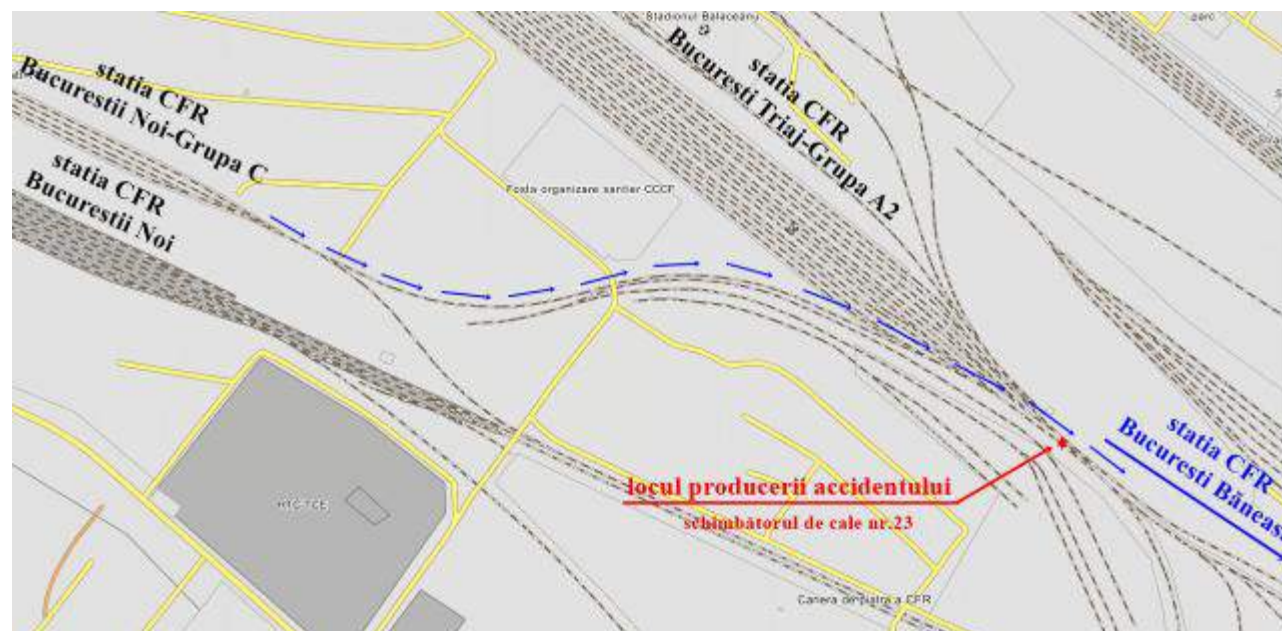
Figura nr.2 – Locul producerii accidentului feroviar

Deraierea s-a produs prin escaladarea flancului activ al ciupercii șinei de legătură de pe firul exterior al curbei schimbătorului de cale nr.23 de către buza roții din partea dreaptă a osiei nr.1 (prima osie în sensul de mers).

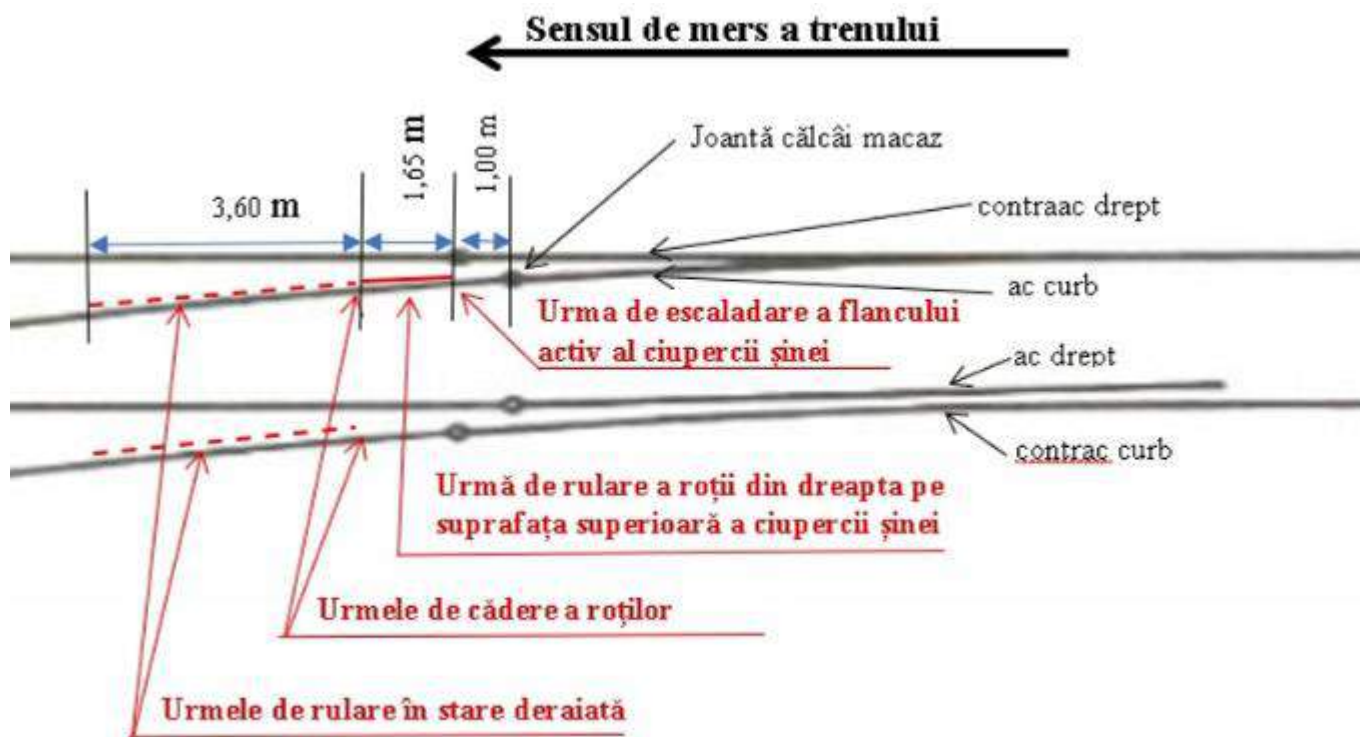
Figura. nr.5 – Detaliu zona producerii accidentului feroviar

Deraierea roții atacante, din partea dreaptă, a primei osii în sensul de mers al trenului (osia nr.1 a locomotivei) s-a produs în zona joantei prin care se realizează legătura între acul curb și șina de legătură curbă a schimbătorului de cale nr.23 stația București Triaj.

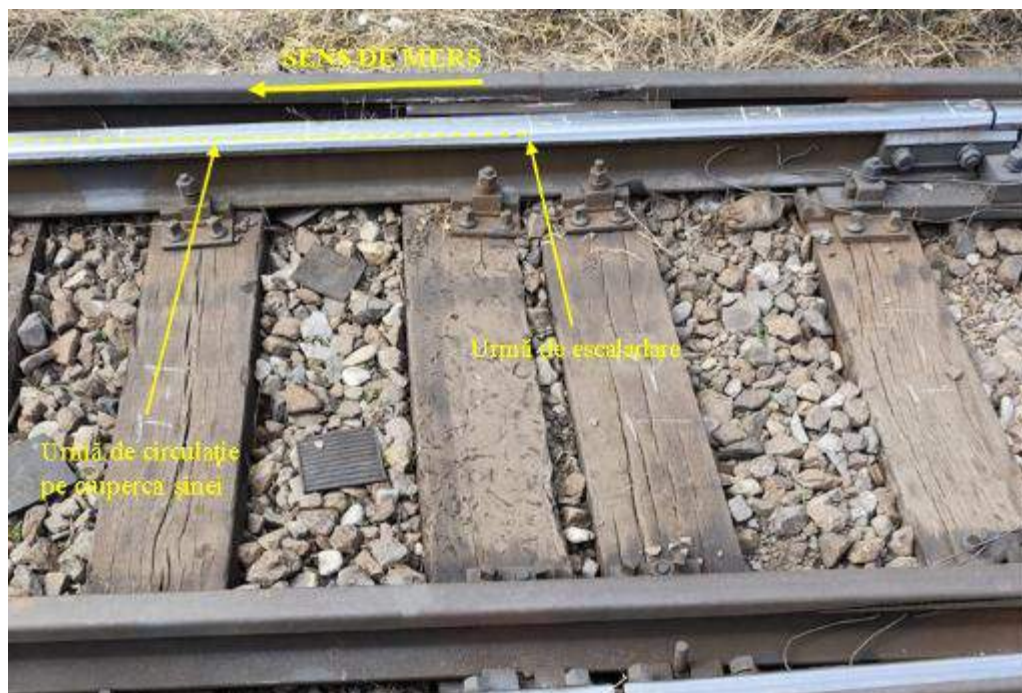
Prima urmă de escaladare a fost identificată pe șina de legătură de pe firul exterior al curbei schimbătorului nr.23, la o distanță de 1,00 m de la joanta călcâi a acului curb spre inima de încrucișare – foto nr.1 – în dreptul joantei dintre contraacul drept și șina de legătură a liniei directe.

*Foto nr.1 – Urmă de circulație pe ciuperca șinei*

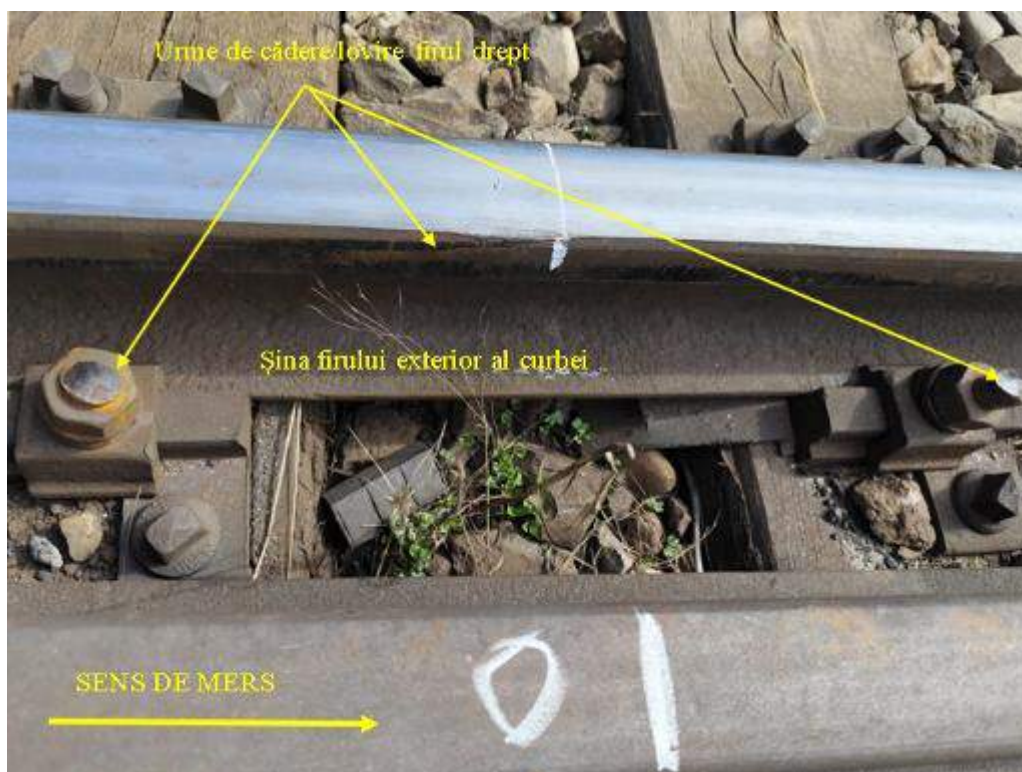
Roata atacantă din partea dreaptă în sensul de mers a trenului a rulat 1.65 m pe ciuperca șinei de legătură, apoi a părăsit flancul inactiv și a căzut în exteriorul căii în punctul notat cu „0” la 2.65 m de la joanta călcâi macaz a schimbătorului de cale nr.23. Concomitent, în același plan transversal, roata corespondentă (din partea stângă, în sensul de mers) a părăsit flancul activ al șinei de legătură și a căzut de pe șină în interior, între firele căii – foto nr.2 și foto nr.3.

*Foto nr.2 – Punctul „0”- prima urmă de cădere a roții situată pe partea dreaptă de pe flancul inactiv al ciupericii șinei*

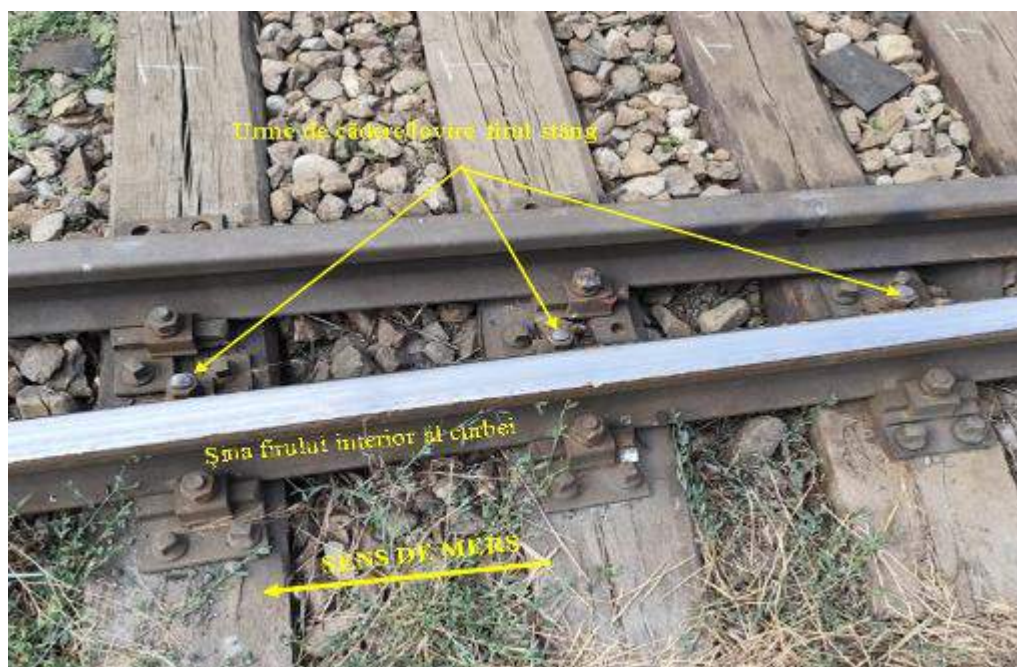
*Foto nr.3 – Punctul „0”- prima urmă de cădere a roții situată pe partea stângă de pe flancul activ al ciupercii șinei*

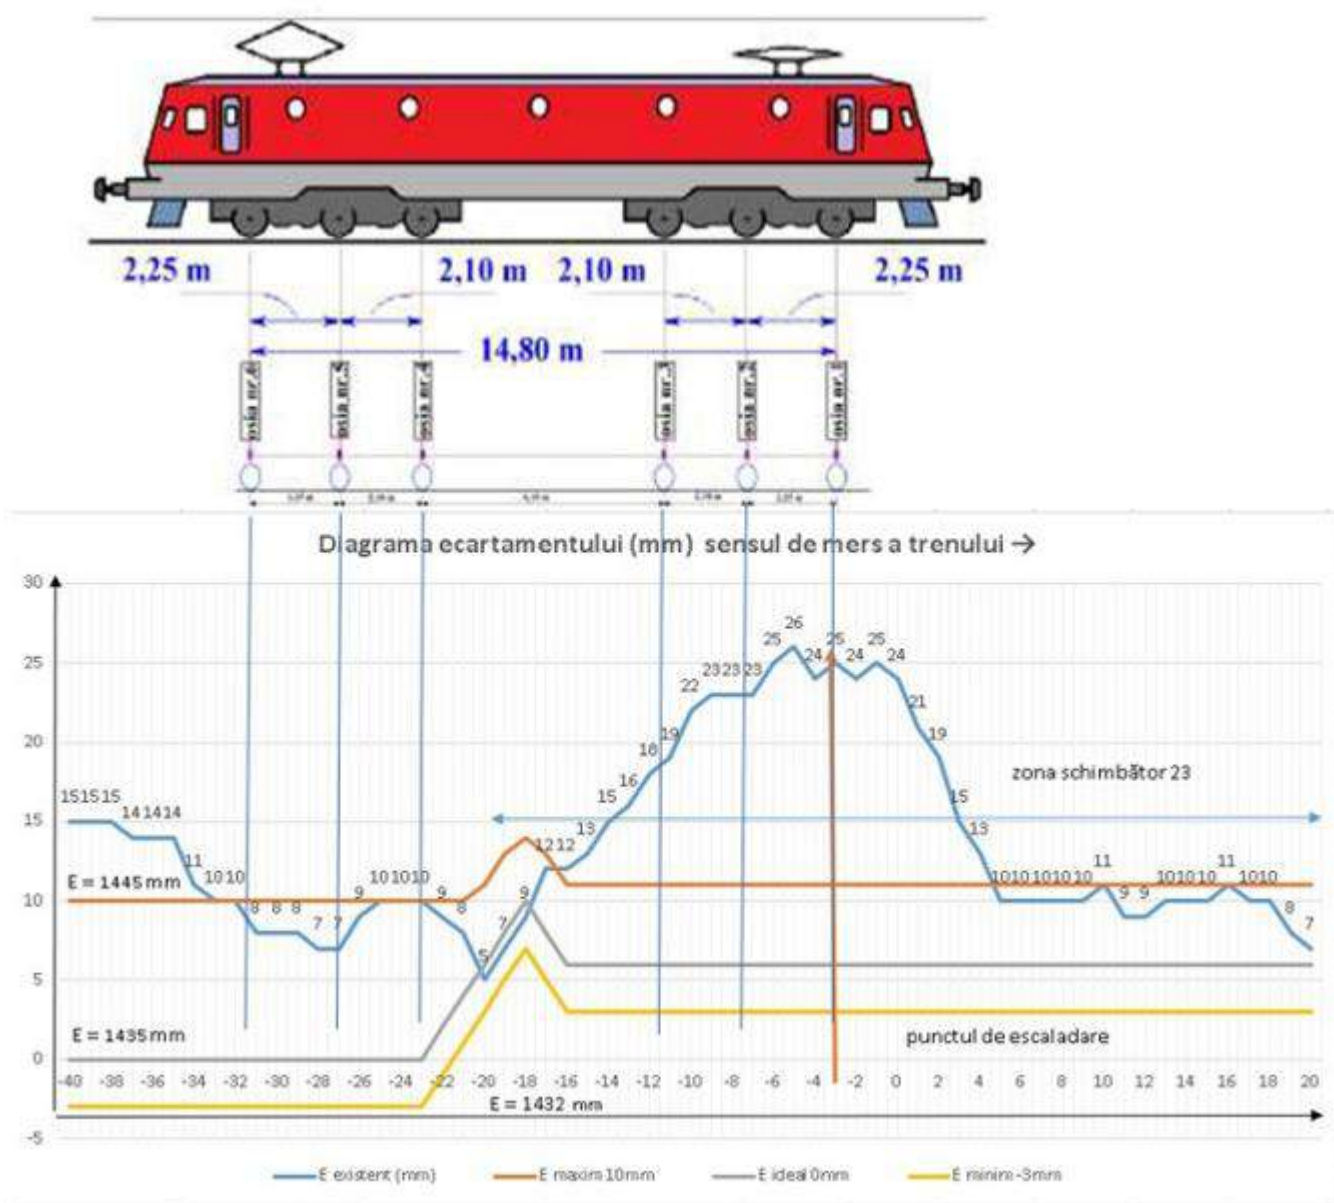
Diagrama nr.1 – Diagrama ecartamentului

- În diagrama nr.1 între punctele „-16” și „+20” zona schimbătorului de cale: **E ideal** = 1441 mm - reprezintă ecartamentul nominal 1435 mm + 6 mm din construcția schimbătorului (Tip 49, R 190 m, tg 1/9, Aa), **E maxim** admis = 1446 mm - reprezintă valoarea ecartamentului ideal

$1441\text{mm} + 5\text{ mm}$  toleranța maxim admisă pe schimbătorul de cale, **E minim** admis = 1438 mm - reprezintă valoarea ecartamentului ideal  $1441\text{mm} - 3\text{ mm}$  toleranța minimă admisă pe schimbătorul de cale

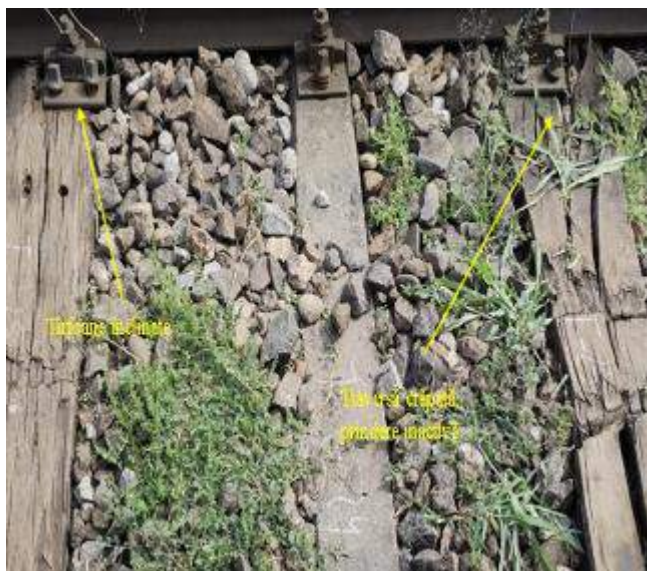
Foto nr.5 – Traversele T<sub>-25</sub> și T<sub>-23</sub>

Din totalul de 40 traverse de lemn 7 traverse de lemn, T<sub>-25</sub>, T<sub>-23</sub>, T<sub>-18</sub>, T<sub>+5</sub>, T<sub>+7</sub>, T<sub>+8</sub>, T<sub>+9</sub>, erau în stare necorespunzătoare, crăpate, putrede cu tirfoane săltate, cu prindere inactivă, incompletă – *foto nr.5 ÷ 8*.

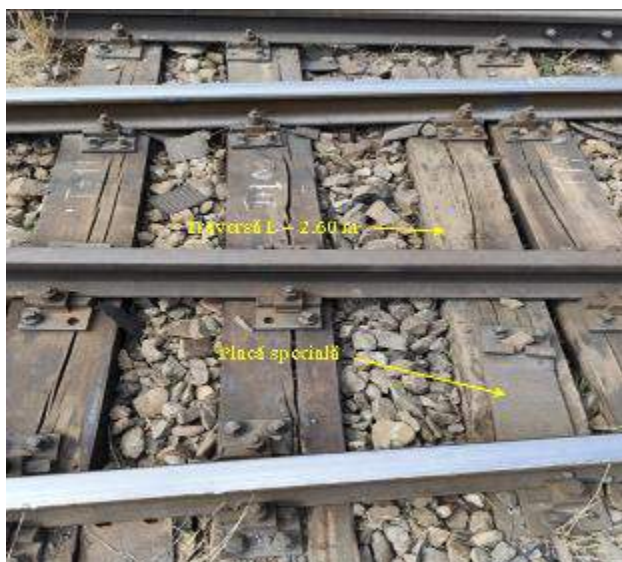
Foto nr.9

Din cele șapte traverse de beton analizate, au fost constatate la traversele T-19 și T-20 plăci metalice de tip 49 cu patru găuri prevăzute pentru traverse de lemn în loc de plăci metalice cu două găuri corespunzătoare traverselor de beton T13 – foto nr.10.

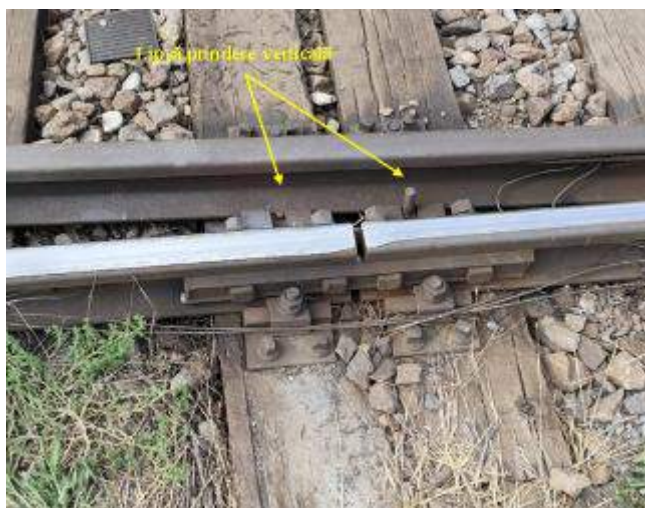
În cuprinsul aparatului de cale nr.23 s-au constatat tirfoane lipsă, nestrânse, săltate din cauza stării de degradare a traverselor, șuruburi verticale, clești lipsă, inactive – foto nr.5 – 8, foto nr.11 – 12, pentru prinderea șinelor de traverse în loc de plăci simple cu patru găuri fără înclinare (cum este reglementat) au fost folosite plăci speciale de diferite forme - foto nr.7 – 9.

*Foto nr.11 – Lipsă buloane verticale și clești*

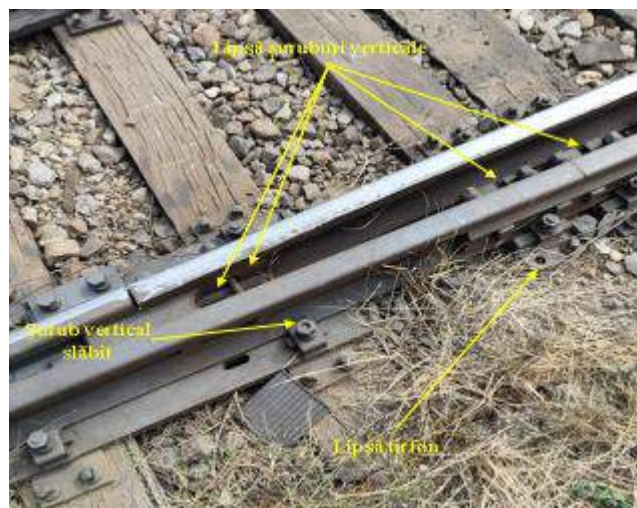
*Foto nr.12 – Lipsă buloane verticale și clești*

Față de părțile componente ale schimbătorului cu ace articulate prevăzute de APCAROM - foto 15 ÷ 16, la plăcile de rădăcină de la călcâiului schimbătorului de cale nr.23 lipseau șuruburile verticale de fixare a penelor dintre ace și contraace, bacurile de strângere și cornierele contra fugirii, acestea nu mai putând îndeplini rolul de rigidizare, fixare și împiedicarea deplasării șinelor, la placa de rădăcină din partea dreaptă a schimbătorului, șurubul vertical slăbit de la cleștele cu nas - foto 12.

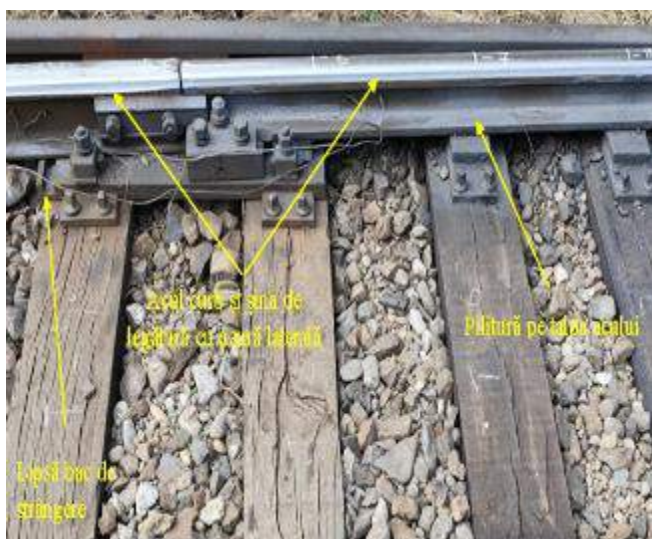
În zona acului curb și a contraacului drept pe traversele de lemn, alunecători și pe prisma de piatră spartă s-a constatat pilitură metalică de dată recentă, uzură laterală vizibilă, suprafața activă a acului curb și a șinei de legătură-curbă, prezenta aspect rugos - foto 13 ÷ 14.

*Foto nr.13 – Urmă de pilitură pe talpa acului*

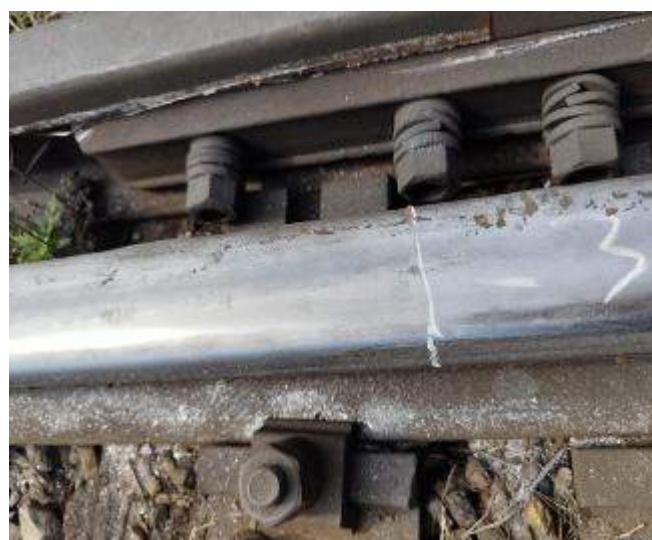
*Foto nr.14 – Urmă de pilitură pe talpa șinei*

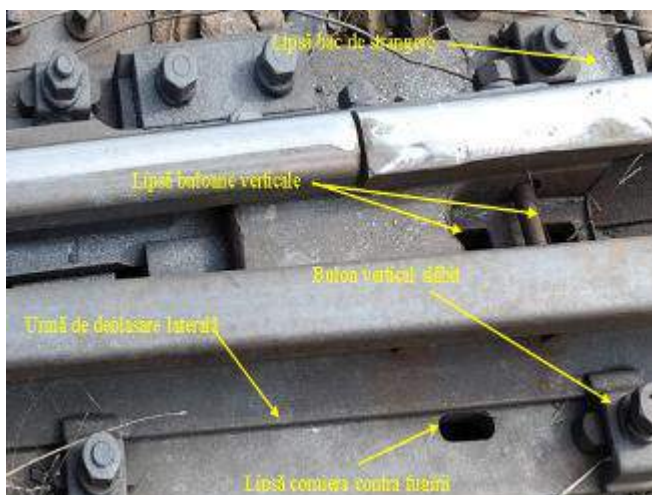
La ansamblul de ac și contraac a călcâiului schimbătorului, pe placa de rădăcină erau urme de frecare de 2 – 4 mm, din cauza jocului radial al acestora. În consecință sub sarcină, valoarea ecartamentului creștea cu 5-6 mm - foto 17 ÷ 18.

Foto nr.17 – Urmă deplasare laterală contraac

Conform planului de montare și de pozare a schimbătorului de cale tip 49, raza 190 m, tangenta 1/9, cu ace articulate, rosturile de dilatație între acele schimbătorului și șinele de legătură trebuie să fie de 3 mm. În urma verificărilor efectuate la locul producerii accidentului, s-a constatat că mărimile rosturilor de dilatație dintre acele și șinele de legătură a schimbătorului nr.23 erau mai mari de 3 mm – foto 17, 18.

- **variația bruscă a ecartamentului** pe porțiunile „-1” ÷ „+1” **cu valoare de până la 4 mm/m (de 2 ori limita de 2 mm/m prevăzută de Instr. 314/1989, art.1, pct.14.1, lit.c)** — funcționând ca un **cot discontinuu local**, formă de defect explicit nepermisă în construcția căii și care, conform Sebeșan §5.5, **generează forțe de deripare de 10–20 ori mai mari decât cele cvasistatice**;
- **lipsa pieselor de rigidizare la plăcile de rădăcină ale călcâiului sc. nr.23** (șuruburi verticale de fixare a penelor dintre ace și contraace, bacuri de strângere, corniere contra fugirii), care nu mai puteau îndeplini rolul de fixare și de împiedicare a deplasării radiale a șinelor *sub sarcină, cu creștere dinamică suplimentară a ecartamentului de 5–6 mm peste valoarea statică (confirmată de urma de frecare constatată pe placa de rădăcină — foto 17 și 18 RI)*;

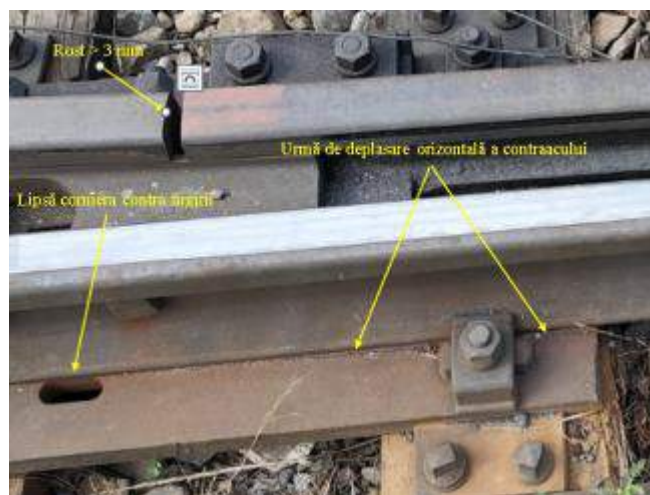
Foto nr.18 – Urmă deplasare laterală contraac
