MINISTERUL TRANSPORTURILOR ȘI INFRASTRUCTURII

AGENȚIA DE INVESTIGARE FEROVIARĂ ROMÂNĂ - AGIFER

# **RAPORT DE INVESTIGARE**

al accidentului feroviar produs la data de 18.08.2025, pe raza de activitate a Sucursalei Regionale CF București, în stația CFR Bucureștii Noi, în circulația trenului de marfă nr.67336, prin deraierea locomotivei de remorcare LEMA 090 de prima osie în sensul de mers

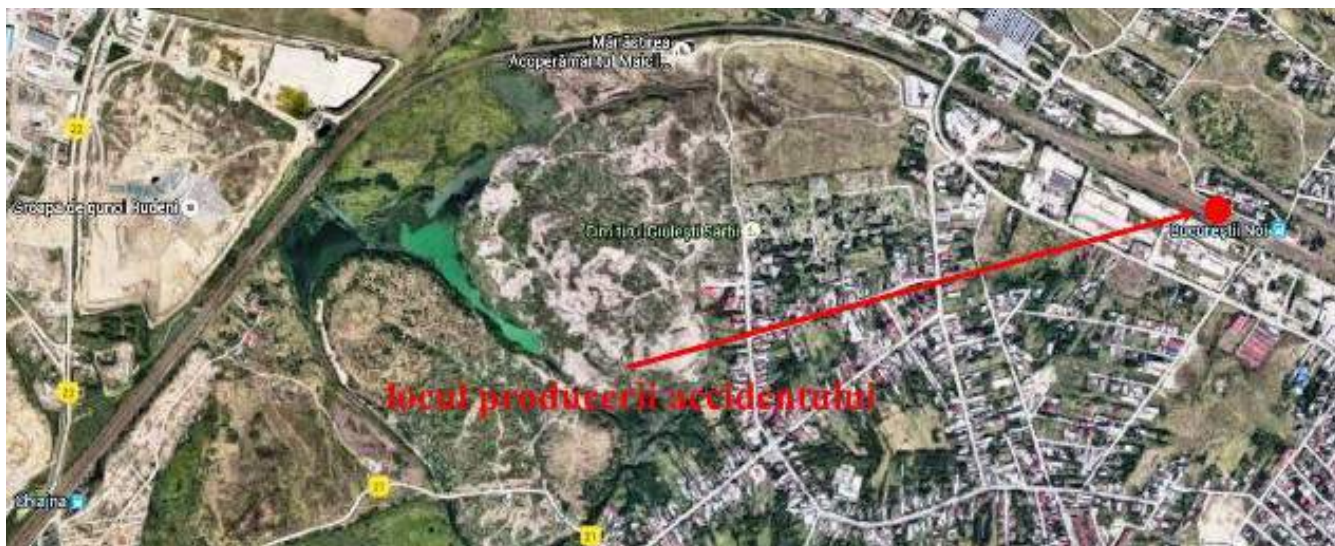
Figura. nr.1. Locul producerii accidentului feroviar

Deraierea s-a produs pe linia 2C, la km 0+483, pe o curbă cu deviație stânga (în sensul de mers al trenului) prin escaladarea firului din partea dreaptă, în sensul de mers, de către roata atacantă din partea dreaptă a primei osii a locomotivei. În continuare roata care a escaladat a rulat cu buza roții cca. 500 mm pe ciuperca șinei după care a căzut în exteriorul căii. Concomitent cu căderea acestei roți în exteriorul căii s-a produs și căderea între firele căii a roții corespundente a aceleiași osii, locomotiva circulând în stare deraiată aproximativ 10,6 metri.

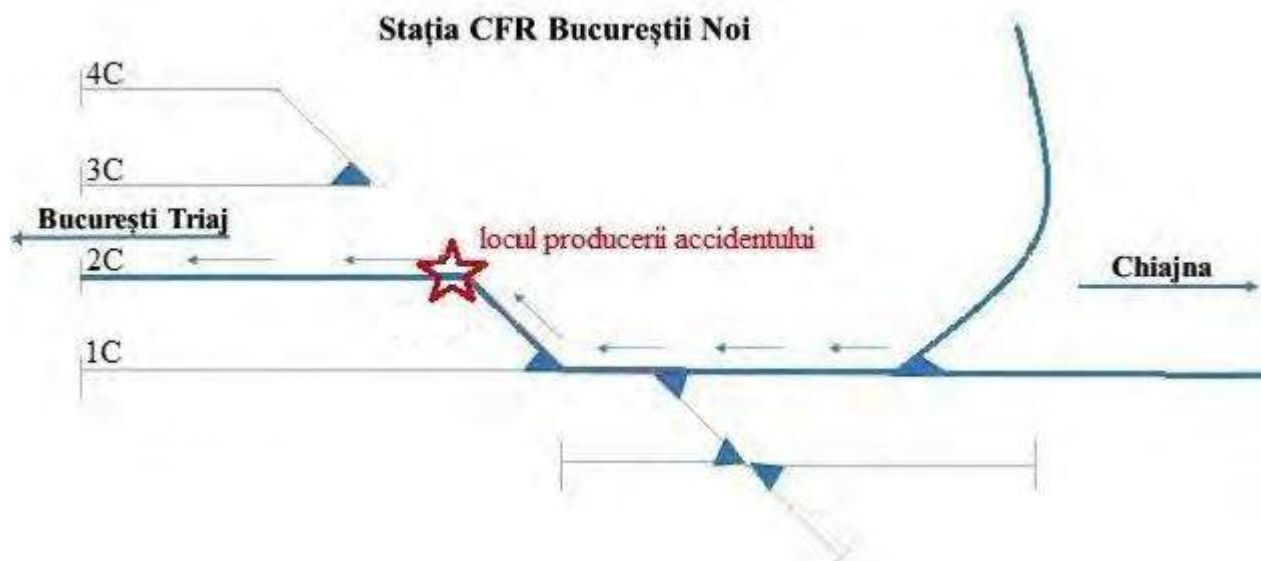
Figura nr.2 – Schița stației Bucureștii Noi, cap Y, unde s-a produs accidentul feroviar

La data de 18.08.2025, ora 01:40, pe raza de activitate a Sucursalei Regionale CF București, secția de circulație București Nord - Videle (linie dublă electrificată), în stația CFR Bucureștii Noi, pe linia 2C, la km 0+483, s-a produs deraierea de prima osie în sensul de mers a locomotivei LEMA 090 care asigura remorcarea trenului ..

Trenul a circulat cu locomotiva deraiată, o distanță de aproximativ 10,6 m, după care s-a oprit.

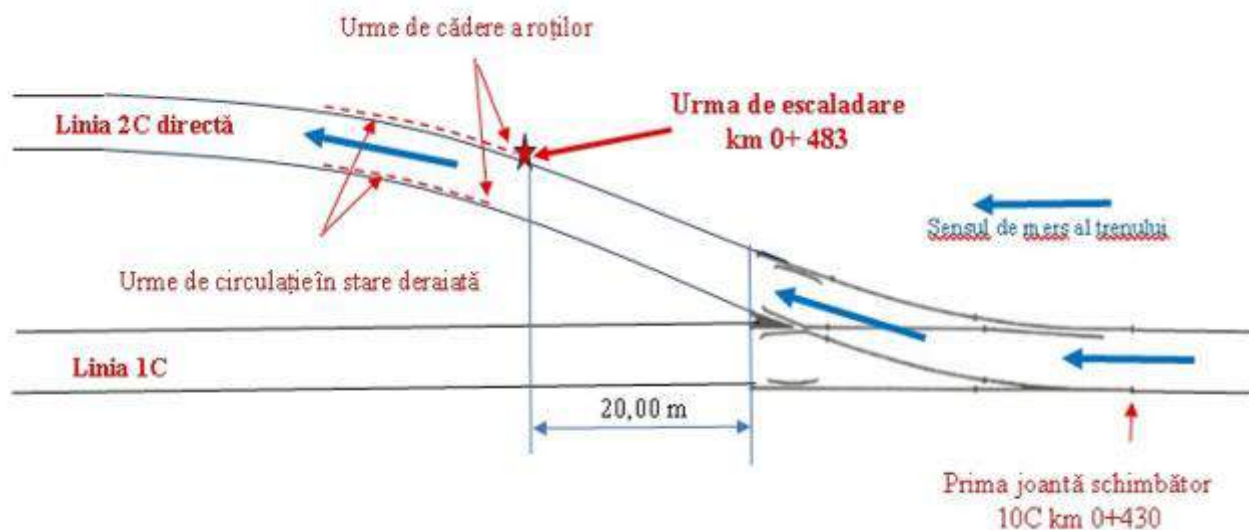
Figura nr.3 – Schița schimbătorului de cale nr.10C cu acces la liniile 1C și 2C

- schimbătorul de cale nr.10C a fost manevrat în poziție „pe abatere” – Figura nr.3, cu acces la linia 2C.

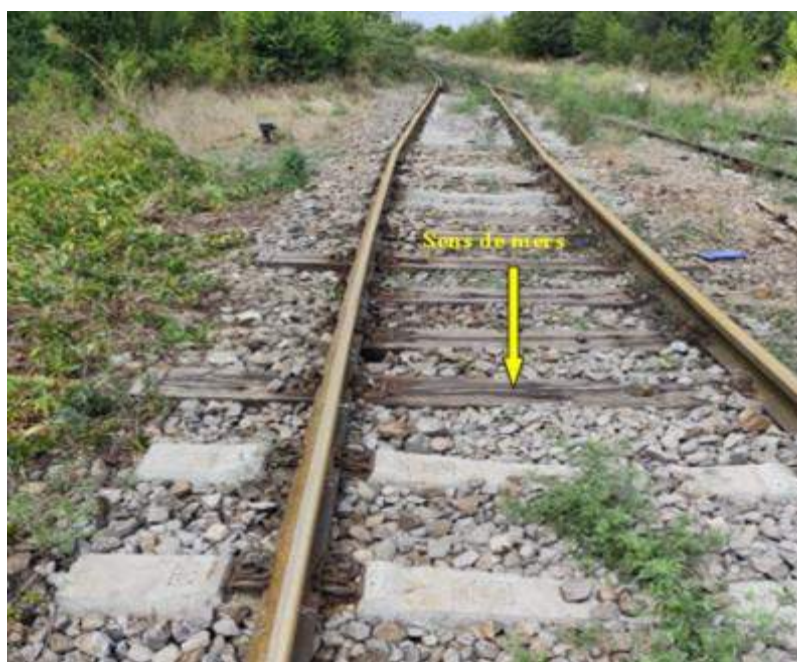
Deraierea din stația CFR Bucureștii Noi s-a produs la intrarea trenului pe linia 2C cu parcurs peste schimbătorul de cale nr.10C atacat de la vârf, prin escaladarea firului exterior al curbei după schimbătorul de cale nr.10C, a flancului activ al șinei, de către roata din partea dreaptă a primei osii în sensul de mers a locomotivei LEMA 090 – roata atacantă. Punctul de escaladare a fost notat cu „0” – foto nr.1 și foto nr.2.

Foto nr.1 – Curba pe care s-a produs deraierea

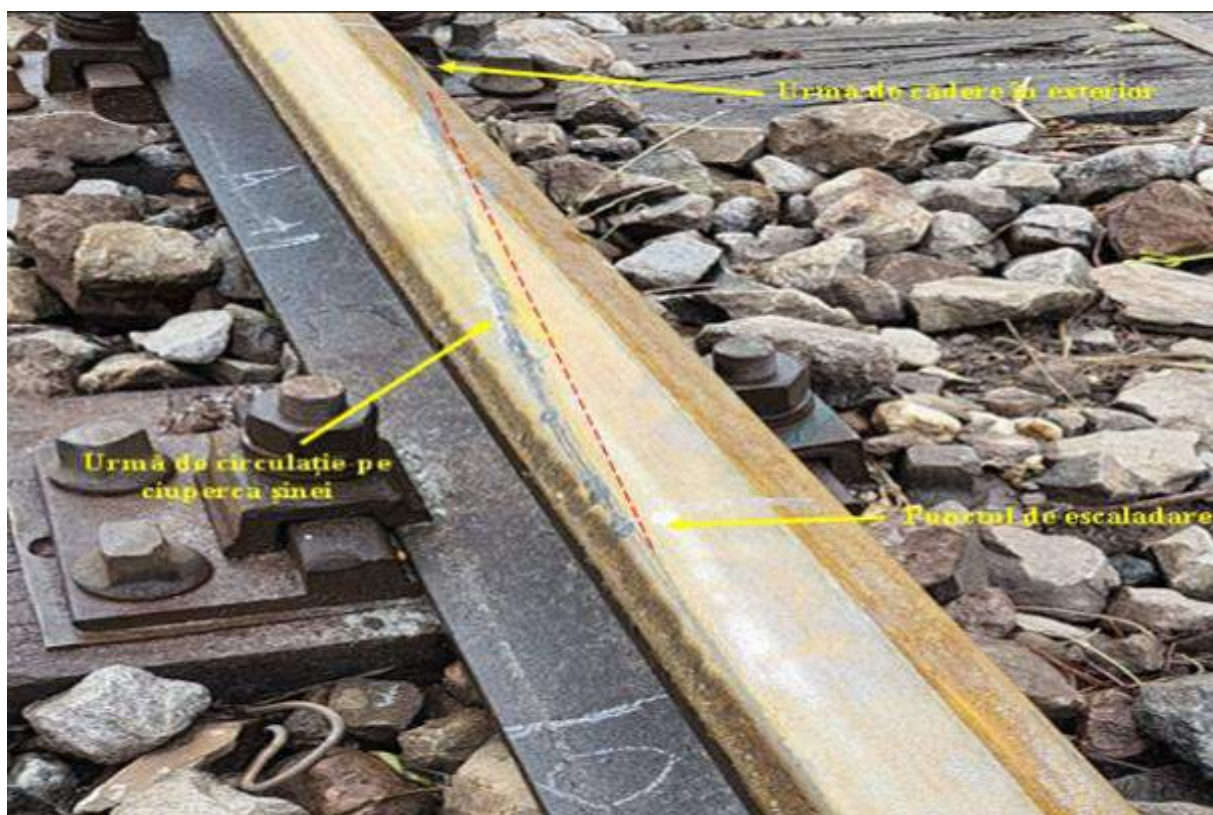
*Foto nr.2 – Punctul de escaladare și punctul de cădere a roții*

Roata atacantă din partea dreaptă în sensul de mers a trenului a circulat cu buza roții pe suprafața de rulare a șinei firului exterior o distanță de 500 mm de la punctul notat cu „0”, după care a părăsit flancul inactiv al șinei și a căzut în exteriorul căii în punctul notat cu „A”. Concomitent, în același plan transversal, roata corespondentă (din partea stângă, în sensul de mers) a părăsit flancul activ al șinei și a căzut de pe șină între firele căii.

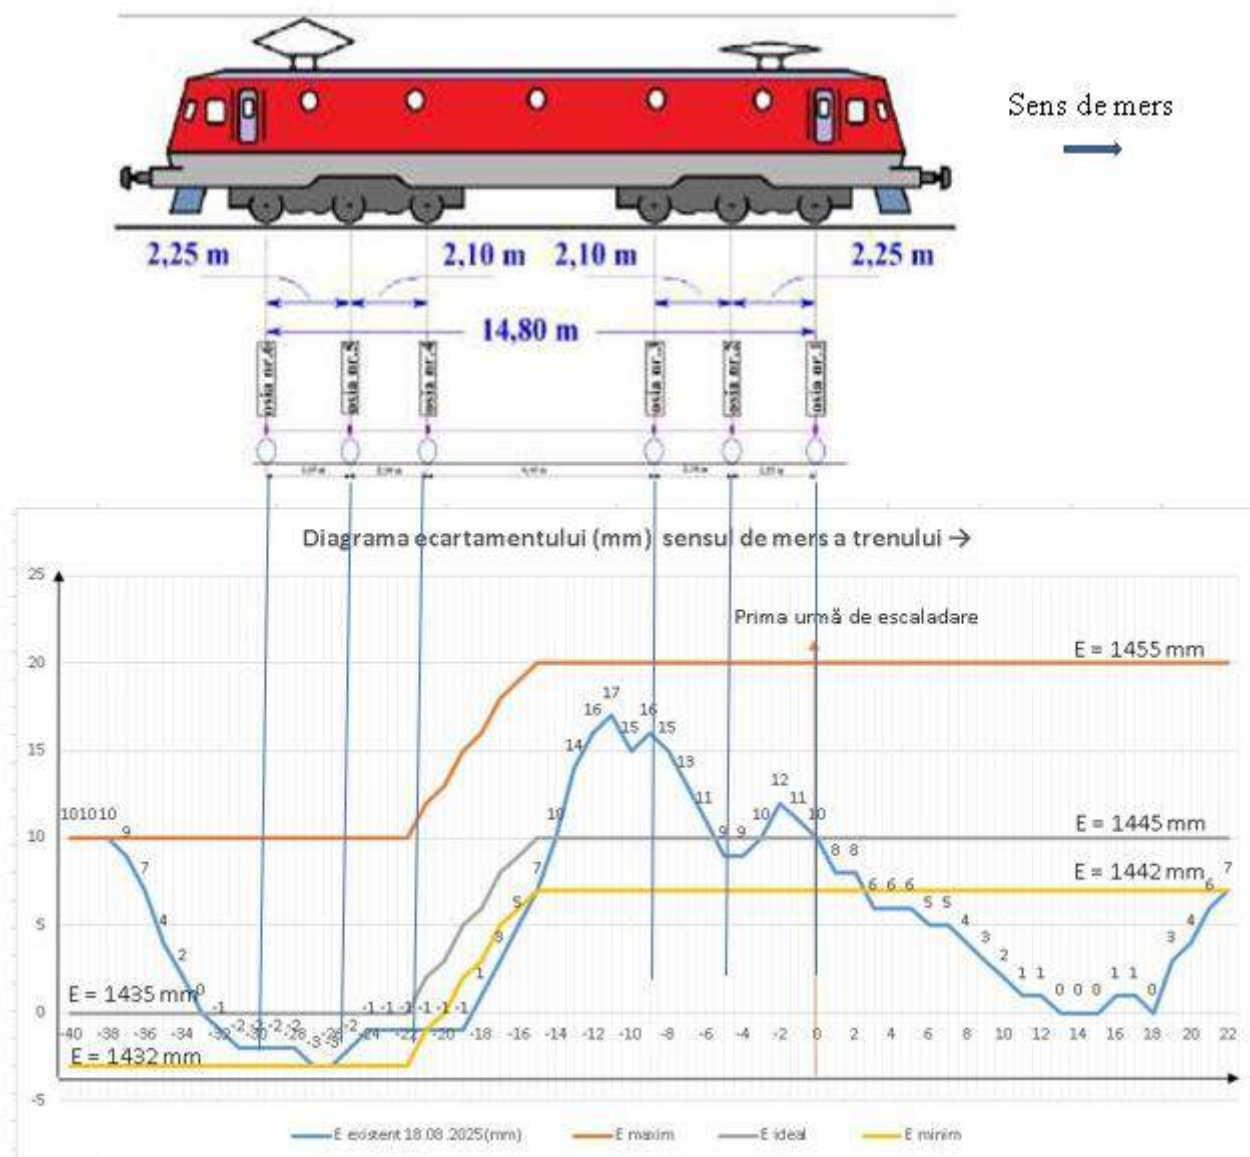
Diagrama nr.1 – Diagrama ecartamentului

- În diagrama nr.1 între punctele „-40” și „-23” zona aliniamentului după schimbătorul nr.10C: **E ideal** = 1435 mm - reprezintă ecartamentul nominal, **E maxim** admis = 1445 mm - reprezintă valoarea ecartamentului nominal 1435mm + 10 mm toleranța maxim admisă corespunzătoare vitezei de circulație, **E minim** admis = 1432 mm - reprezintă valoarea ecartamentului nominal 1435 mm - 3 mm toleranța minimă admisă corespunzătoare vitezei de circulație;

- În diagrama nr.1 între punctele „-22” și „-16” zona racordării aliniamentului cu curba;
- În diagrama nr.1 între punctele „-15” și „+22” zona curbei după schimbător: **E ideal** = 1445 mm - reprezintă ecartamentul nominal 1435mm + supralărgirea s de 10 mm, **E maxim** admis = 1455 mm - reprezintă valoarea ecartamentului nominal 1435mm + 10 mm supralărgirea s + 10 mm toleranța maxim admisă corespunzătoare vitezei de circulație, **E minim** admis = 1442 mm - reprezintă valoarea ecartamentului nominal 1435mm + 10 mm supralărgirea s - 3 mm toleranța minimă admisă corespunzătoare vitezei de circulație.

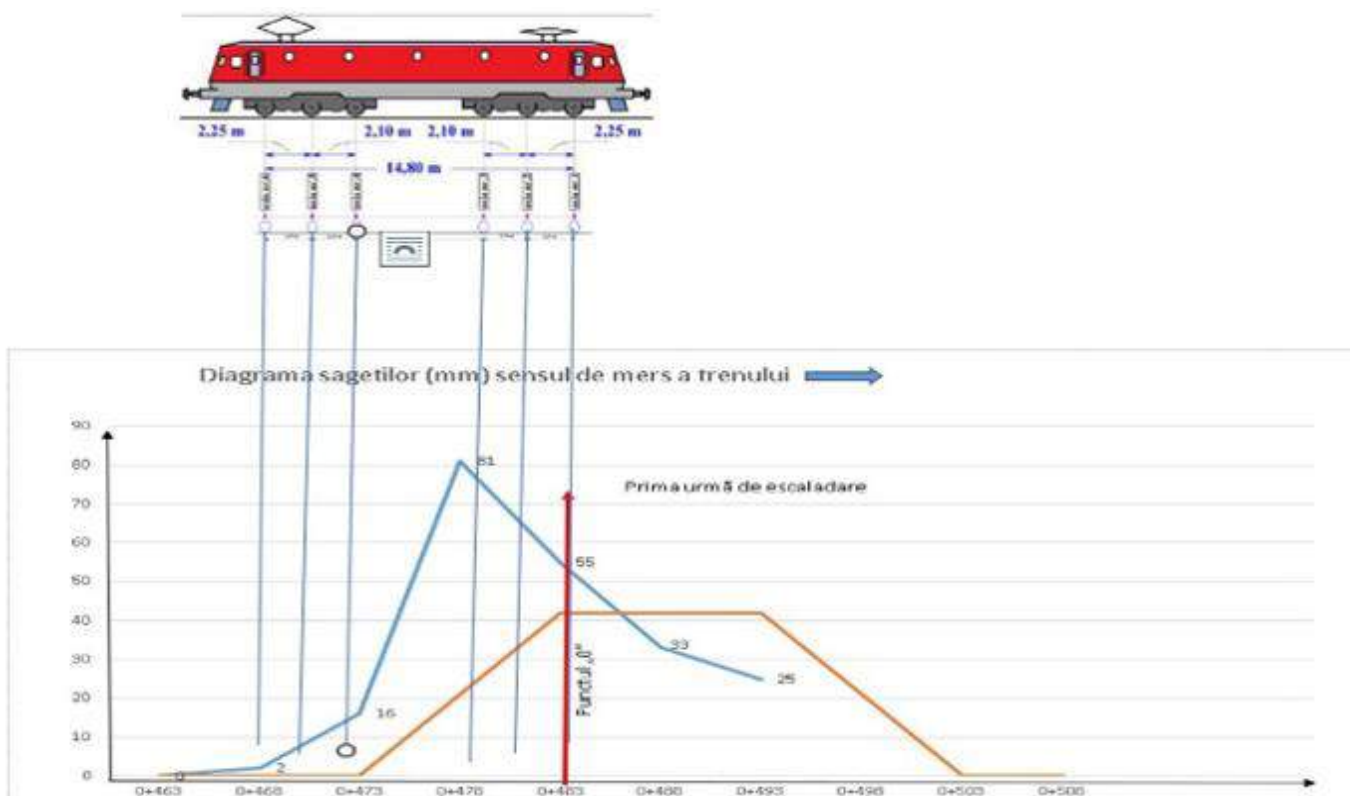
Diagrama nr.3 – Diagrama săgeților

Săgețile au fost măsurate pe porțiunea de linie după schimbătorul 10C pe 30 m (zona pe care s-au măsurat ecartamentul și nivelul) la mijlocul corzii de 10 m.

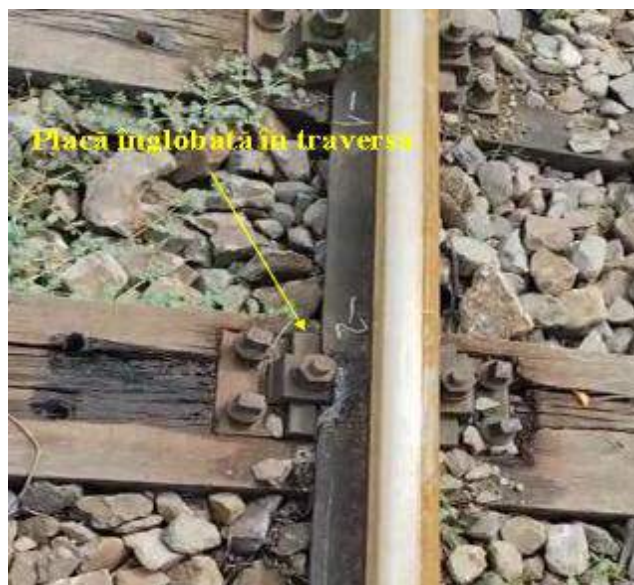
Foto.nr.4 – Traversă cu placa înglobată

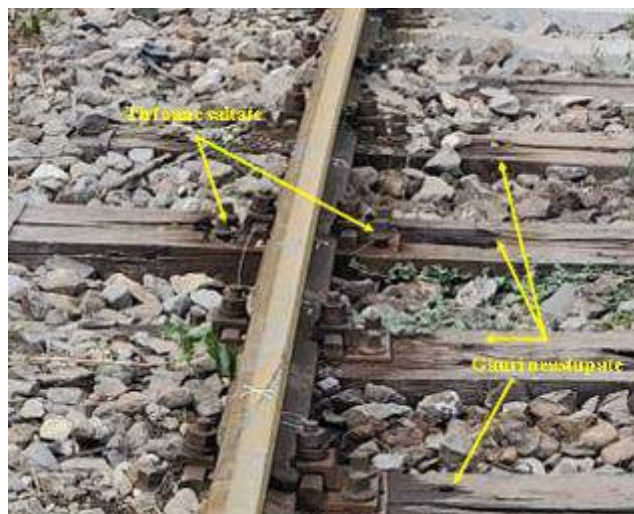
Foto.nr.6 – Tirfoane săltate, găuri neastupate

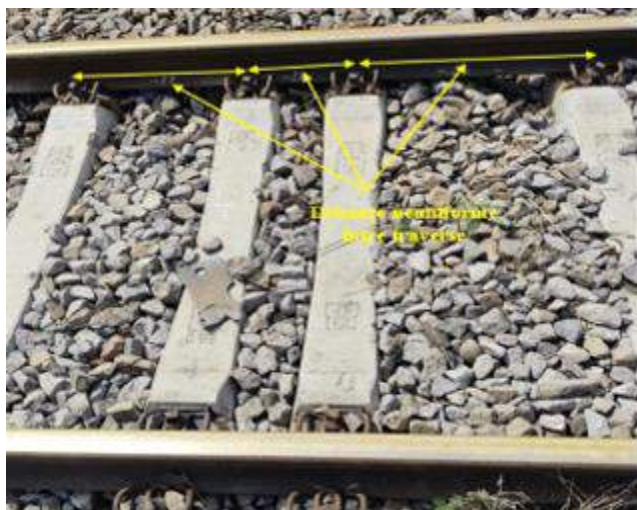
Foto.nr.7 – Traverse de beton T00W60

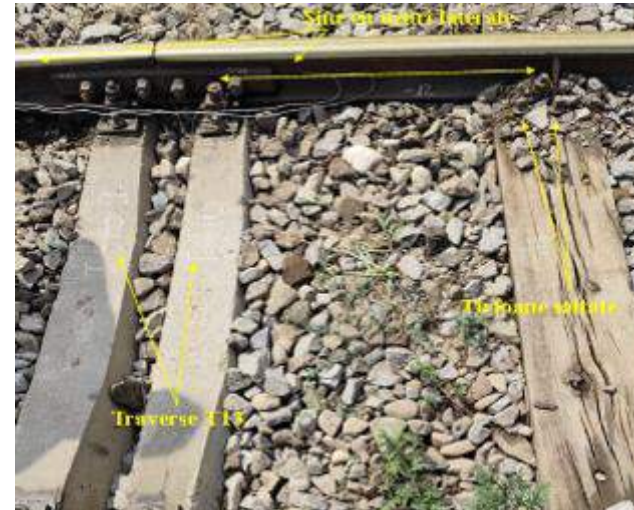
Foto.nr.8 – Traverse de beton T13

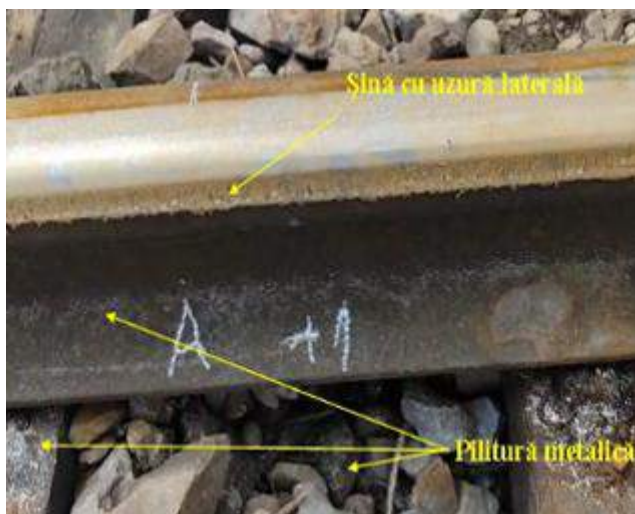
Pe zona producerii accidentului pe firul exterior al curbei, firul drept sens de mers al trenului, pe traversele de lemn, pe talpa șinelor și pe prisma de piatră spartă s-a constatat pilitură metalică de dată recentă, uzură laterală vizibilă a șinei, prezenta aspect rugos (șinele au fost inversate în data de 15.07.2025).

Foto.nr.9 – Șină uzată cu pilitură pe talpa șinei

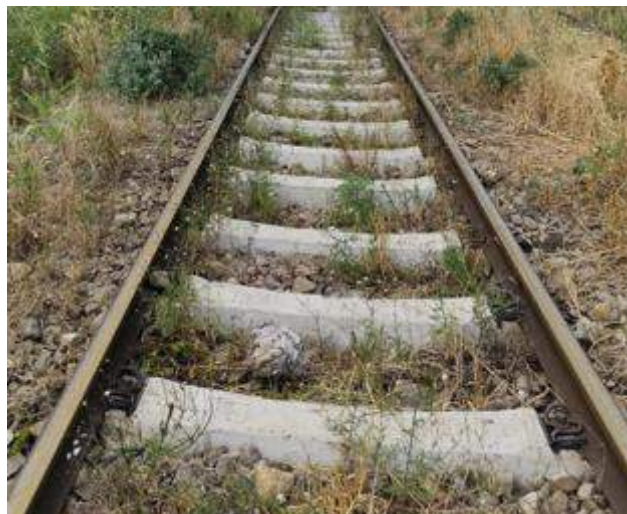
Foto.nr.10 – Piatră spartă colmatată cu vegetație

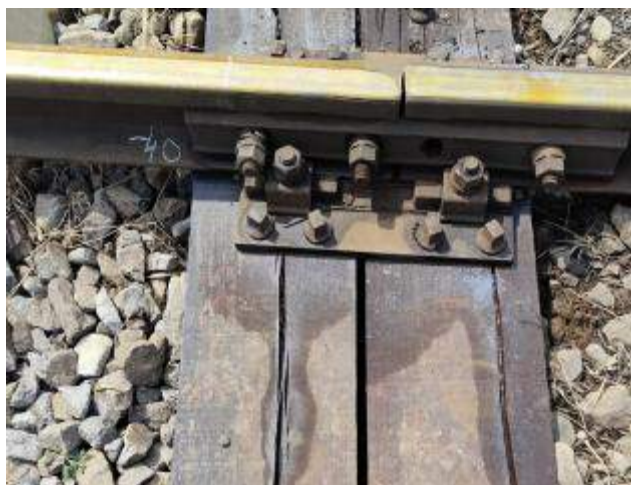
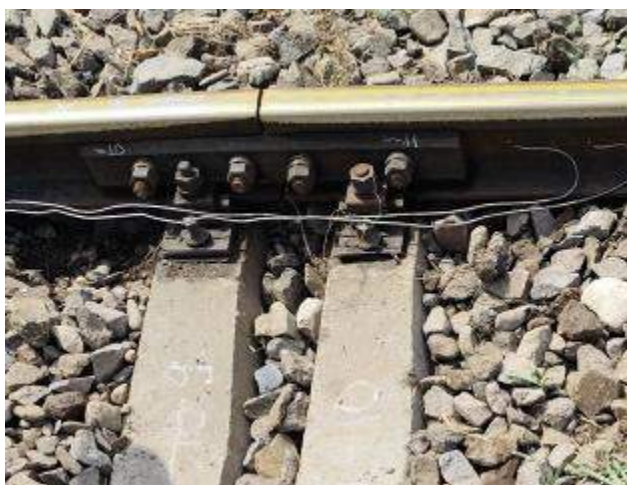
Pe linia 2C după schimbătorul de cale nr.10C în zona deraierii, rosturile de dilatație erau în toleranțele admise de reglementări.

Foto nr.11 – Rosturile de dilatație
