## AVIZ

## **RAPORT DE INVESTIGARE**

al accidentului feroviar produs la data de 19.08.2025, pe raza de activitate a Sucursalei Regionale CF Craiova, în stația Craiova, pe zona schimbătorului de cale nr.88, la expedierea de la linia nr.17 a trenului de marfă nr.67010 018 (aparținând operatorului de transport feroviar SC TIM RAIL CARGO SRL), în direcția Cernele, prin deraierea a două vagoane, în sensul de mers, al 8-lea din compunerea trenului de primele 3 osii și al 9-lea din compunerea trenului de prima osie

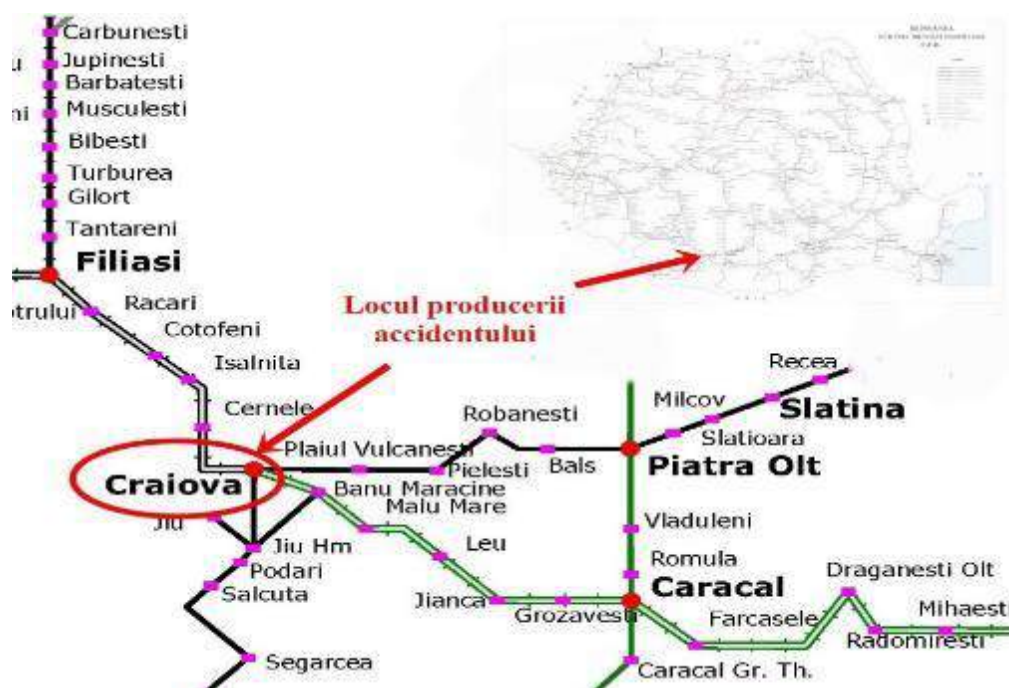
Figura nr.1 - Locul producerii accidentului feroviar

Prima urmă de deraiere a fost identificată pe fața activă a acului curb al macazului aferent schimbătorului de cale nr.88, pe partea stângă în sensul de mers al trenului, la km 250+194, schimbător manevrat în poziția „pe abatere” și atacat pe la joanta de călcâi.

Trenul a rulat în stare deraiată pe talpa șinei, materialul mărunț metalic de prindere și pe traverse, pe o distanță de aproximativ 16,50 m, antrenând în deraiere și prima osie a celui de al 9-lea vagon din compunerea trenului, de roata din dreapta, care a părăsit suprafața de rulare a contraacului curb, pe partea dreaptă în sensul de mers, rulând în stare suspendată între acul drept și contraacul curb o distanță de 3,37 m până la oprire.

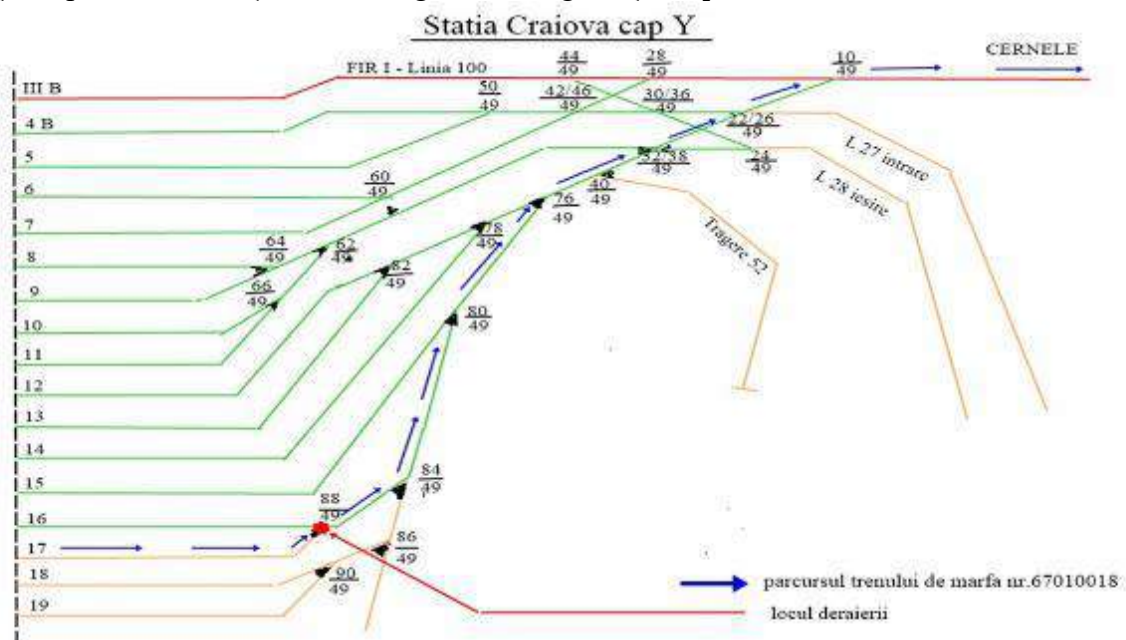
Figura nr.2 – Reprezentarea schematică a zonei pe care s-a produs accidentul feroviar

În jurul orei 02:58, având parcursul de ieșire de la linia nr.17, peste schimbătorul de cale nr.88 atacat pe la joanta de la călcâi pe direcția „abătută”, în cuprinsul macazului schimbătorului de cale, s-a produs deraierea a două vagoane din componerea trenului, încărcate cu cereale, în sensul de mers, al 8-lea vagon de la siguranță de primele 3 osii și al 9-lea vagon de la siguranță de prima osie.

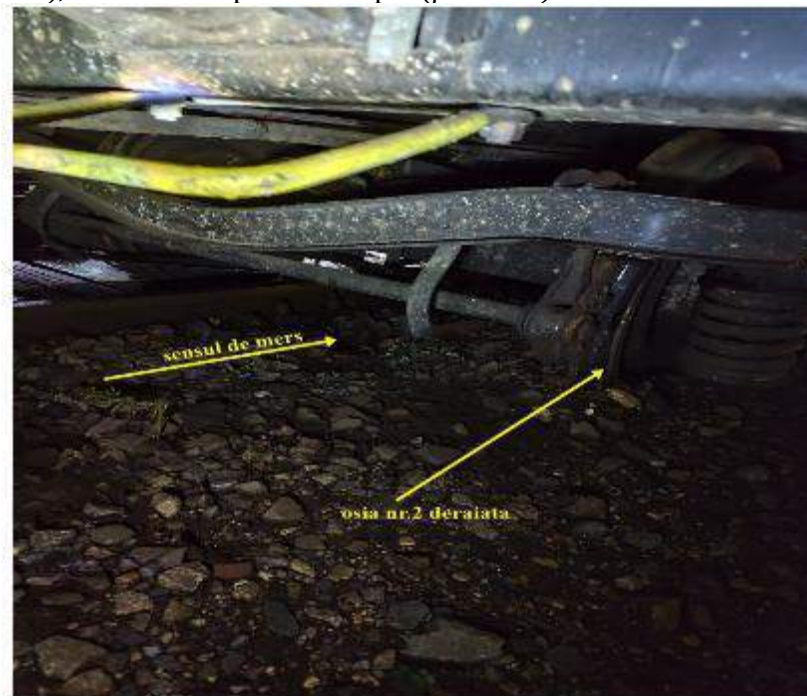
După producerea accidentului, la constatarea efectuată pe teren, vagonul de marfă nr.33849345020-3 (al 8-lea din compunerea trenului) era deraiat de primele trei osii (*foto nr.1 și foto nr.2*).

*Foto nr.1 – Osia nr.2 - vagonul nr.33849345020-3*

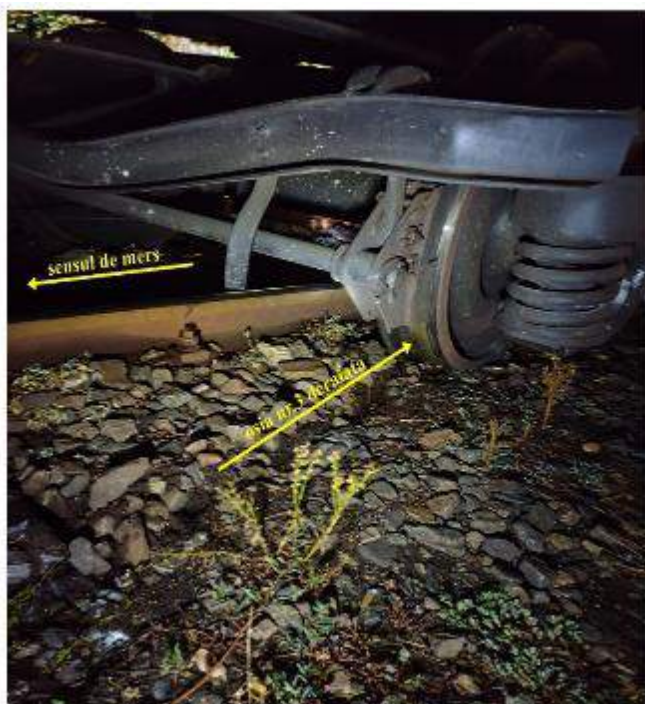
*Foto nr.2 – vagonul nr.33849345020-3  
Osia nr.3*

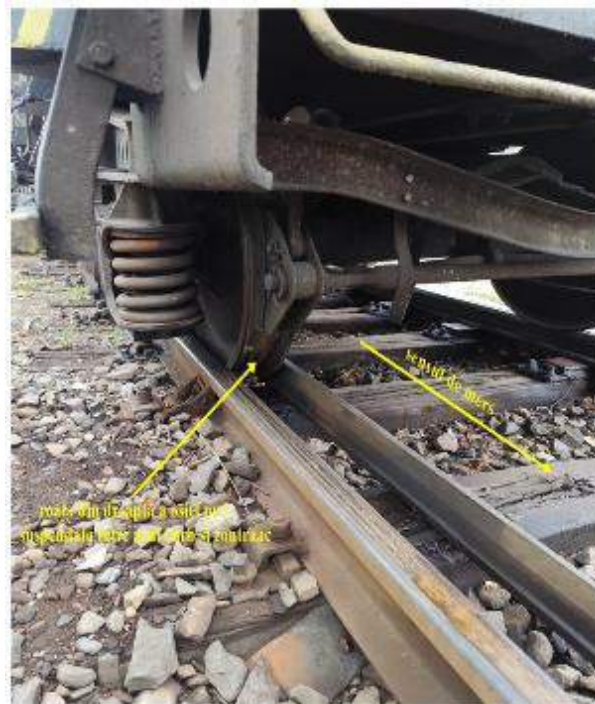
Acesta a antrenat în deraiere și prima osie a vagonului de marfă nr.33879332450-4 (al 9-lea din compunerea trenului în sensul de mers), de roata din partea dreaptă (*foto nr.3*).

*Foto nr.3 – vagonul nr.33879332450-4  
Osia nr.1*

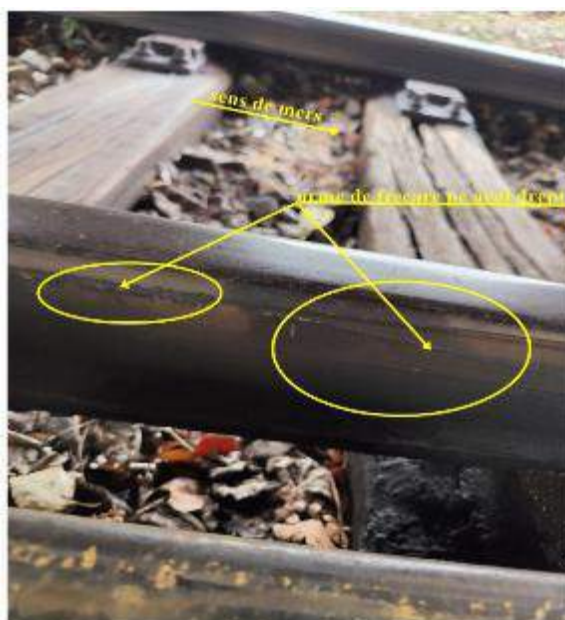
S-au constatat pe teren, între contraacul curb și acul drept al schimbătorului de cale nr.88, urme de frecare a roții din dreapta a primei osii deraiate a celui de al 9-lea vagon din compunerea trenului în sensul de mers, care a rulat în stare suspendată (*foto nr.4*).

*Foto nr.4 – Urme de frecare între acul drept și  
contraacul curb*

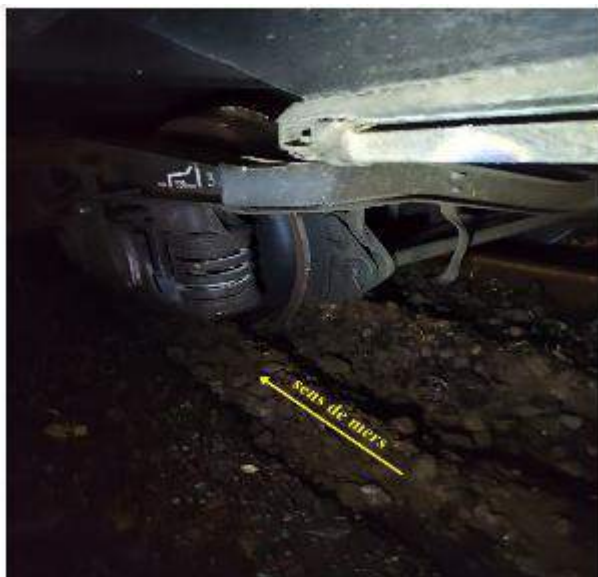
Pe teren au fost constatate urme de rulare în stare deraiată atât în exteriorul căii cât și între firele căii de către osiile deraiate ale celui de al 8-lea vagon din compunere (*foto nr.5 și foto nr.6*).

*Foto nr.5 – Urme de rulare în stare deraiată în exteriorul căii*

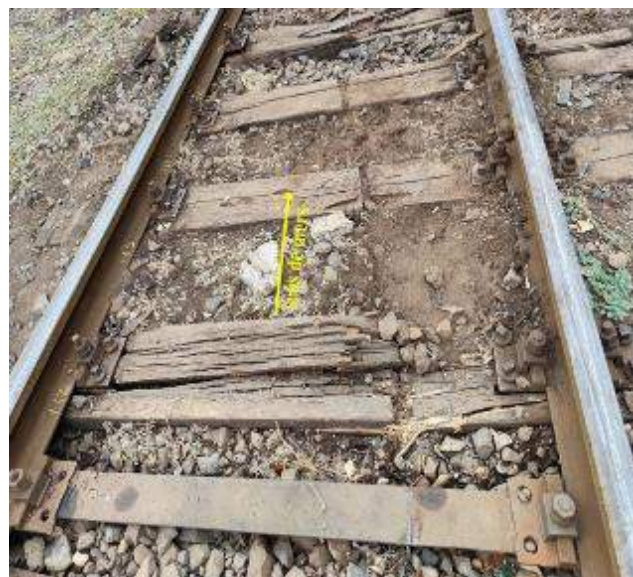
*Foto nr.6 – Urme de rulare în stare deraiată între firele căii*

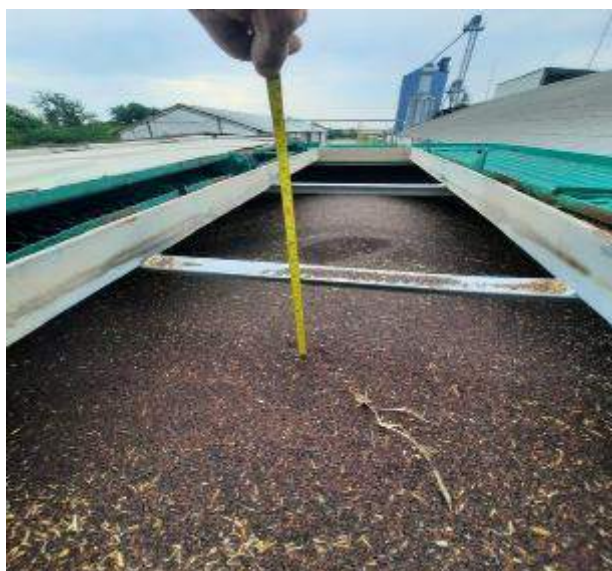
- **Vagon nr.33849345020-3** (primul vagon deraiat în sensul de mers):
- vagonul este prevăzut cu trei compartimente de încărcare;
- în compartimentul situat la capătul vagonului (corespunzător boghiului cu roțile 1L-1R, 2L-2R) marfa nu a fost nivelată pe toată suprafața superioară a acesteia, existând un gol la extremitatea compartimentului dinspre interiorul vagonului (*Foto nr.8 și Figura nr.4*). Neexistând posibilitatea cântăririi vagonului pe fiecare osie, pentru a stabili dacă este depășită sarcina maximă admisă pe osie din cauza nerepartizării uniforme a încărcăturii, s-a efectuat calculul estimativ al greutatei de marfă lipsă din golul existent, dar care face parte din greutatea brută a vagonului.

Foto nr.7 - Repartizarea încărcăturii în compartimentele 1 și 2

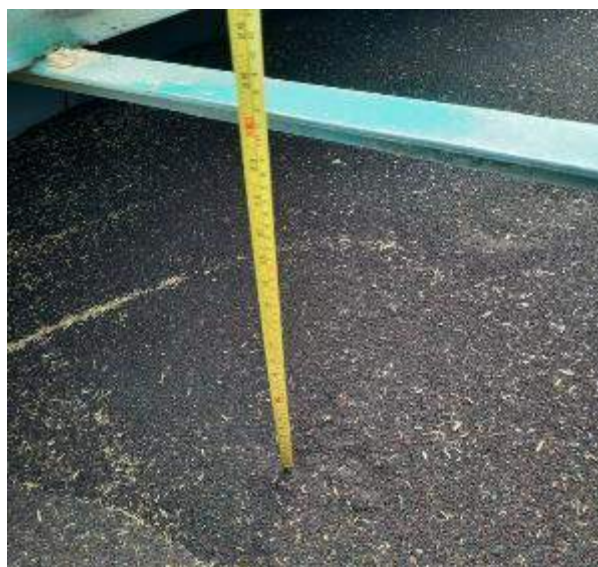
Foto nr.8 - Zona cu gol la încărcătură vagon, în compartimentul 3

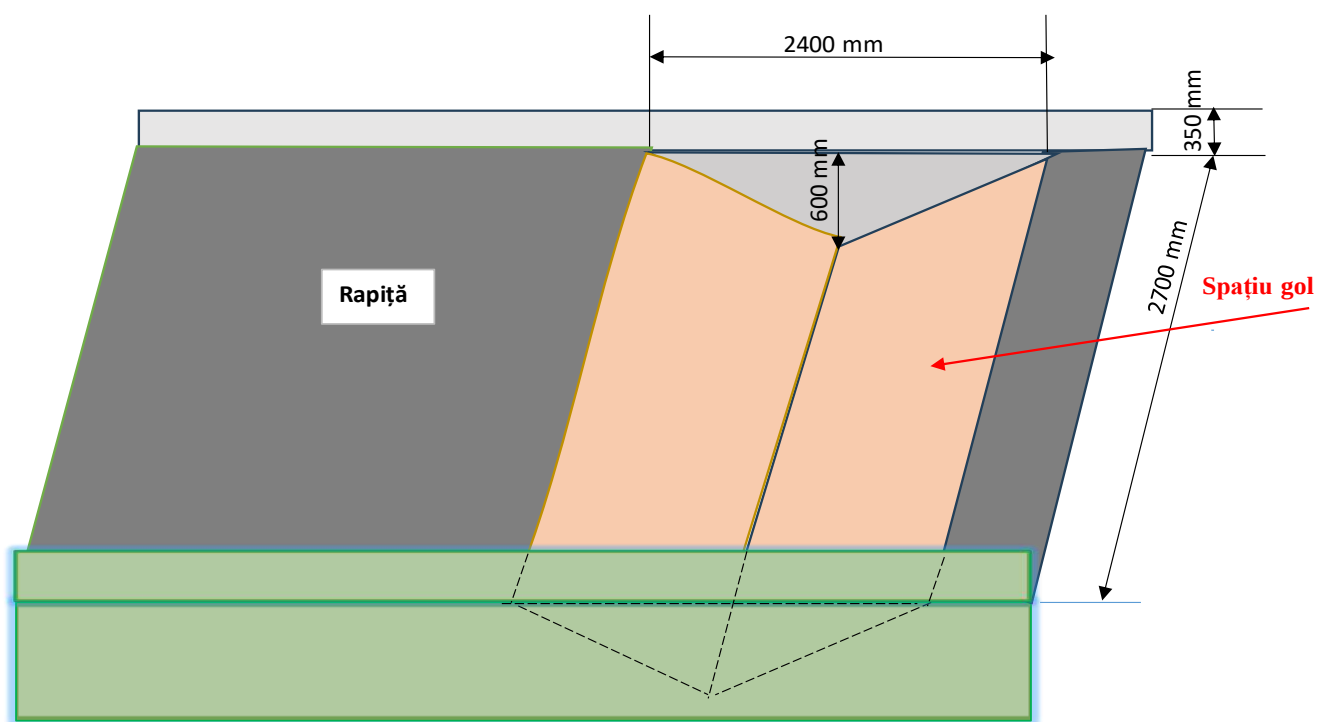
Figura nr.5 - Schiță spațiu gol încărcătură

La data de 21.08.2025, cu ocazia cântăririi vagoanelor, s-au efectuat măsurători la suprafețele determinante ale spațiului gol la încărcătură, cu valorile prezentate în Figura nr.5 care au fost utilizate la calculele ulterioare.

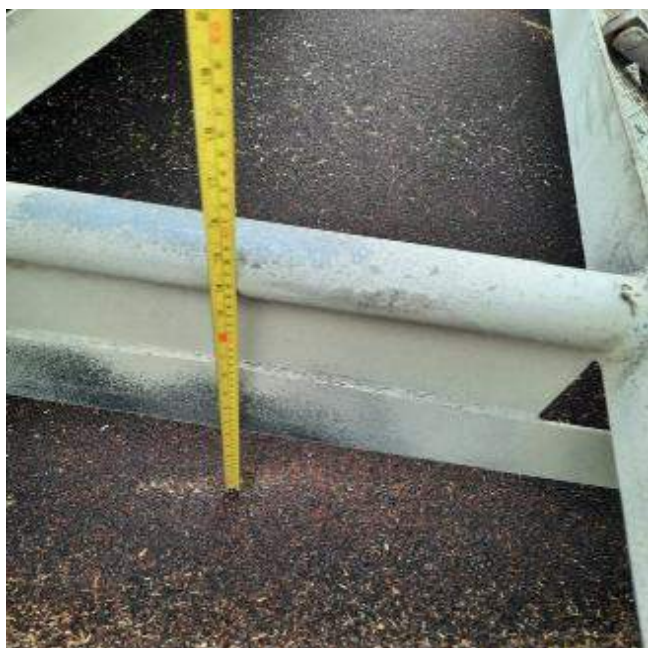
- vagonul este prevăzut cu trei compartimente de încărcare
- încărcare neuniformă a vagonului; în compartimentul situat la capătul vagonului (corespunzător boghiului cu roțile 1L-1R, 2L-2R), cantitatea de marfă se afla la un nivel mai scăzut cu aproximativ 70 cm față de celelalte două compartimente (*Foto nr.9, Foto nr.10 și Figura nr.6*).

Foto nr.9 - Nivel încărcătură compartimentele 1 și 2

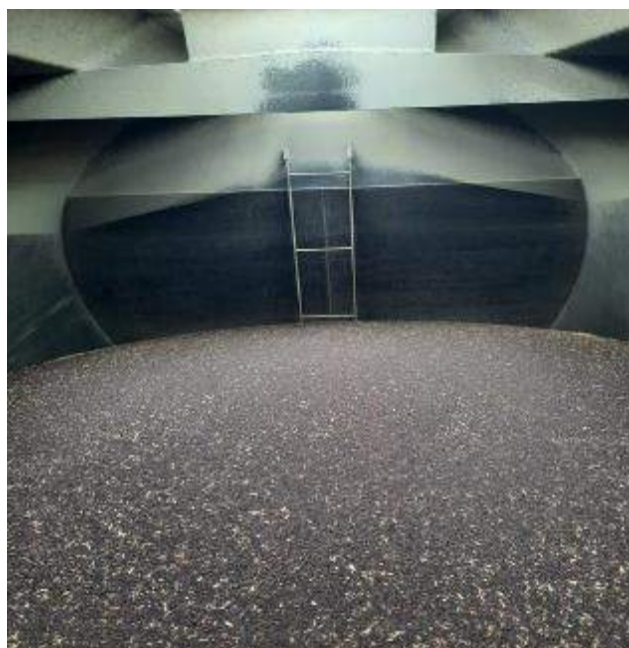
Foto nr.10 - Nivel încărcătură compartiment 3

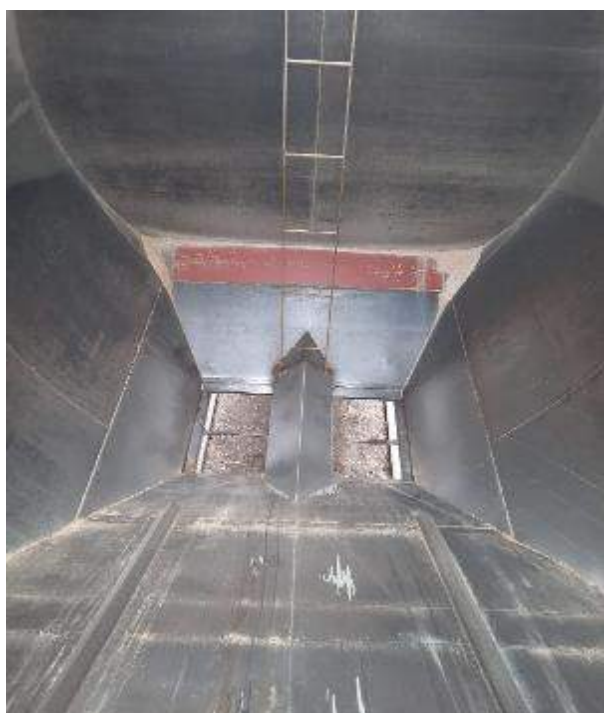
Foto nr.11 - Compartiment 3 după descărcare

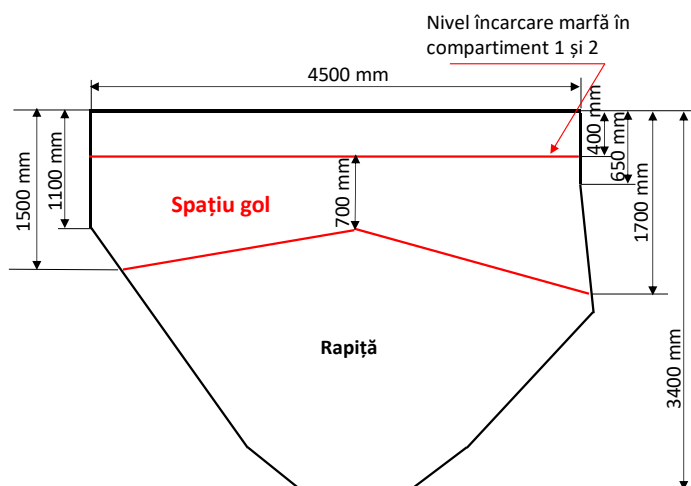
Figura nr.6 - Schiță nivel încărcătură compartiment 3

Analizând modul de repartizare a încărcăturii s-a constatat că nu sunt respectate prevederile pct.5.3.1- Repartizarea încărcăturii din „Regulile de încărcare” emise de către UIC care prevede ca în cazul vagoanelor speciale (echipate cu buncăre de încărcare), buncărele de încărcare trebuie umplute uniform atât pe lungime cât și transversal. Cu toate acestea, nu a fost depășit raportul între sarcinile pe cele doua boghiuri de 3:1 stabilit la pct.3.3 în aceleași reglementări. Întrucât vagonul a avut un tonaj brut de 70,2 tone iar în compartimentul 3 de încărcare marfa existentă se afla la un nivel peste jumătate din capacitate, se poate prezuma că nu a fost depășită sarcina maximă pe osie (conform calculelor efectuate, sarcina maximă

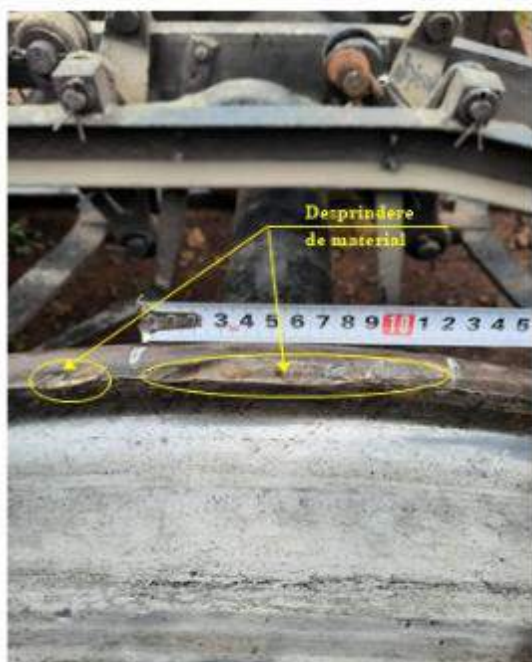
- au fost măsurate cotele și dimensiunile geometrice ale osiilor montate, constatându-se că acestea se încadrau în limitele stabilite prin Instrucțiunile nr.250/2005;
- roata 3L a avut două urme de lovituri noi 100% pe fața activă a buzei roții, cu desprindere de material, cu o lungime de 120 mm, respectiv 30 mm (*Foto nr.12*);
- arcul de suspensie (arc de sarcină) aflat la roata corespondentă 3L, avea ruptură nouă 100% la prima spiră, la o distanță de 210 mm față de capătul spirei, cu urme noi de lovire la partea superioară a spirei de arc rupte (*Foto nr.13*);

*Foto nr.12 - Urme de lovituri la fața activă a buzei roții nr.3L*

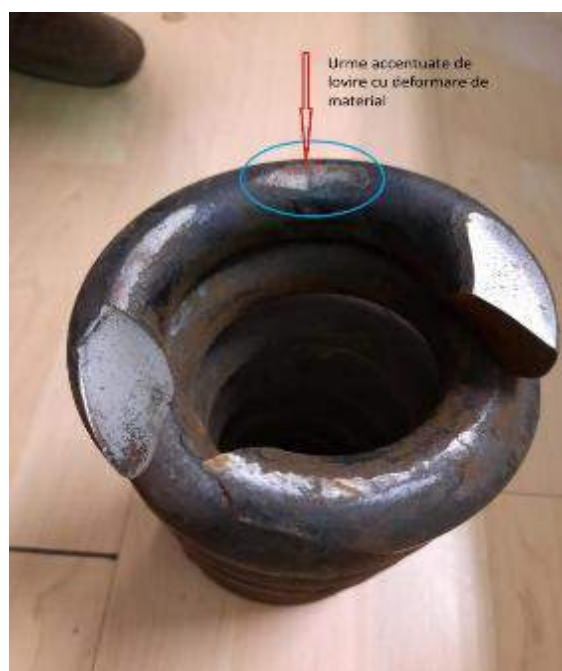
*Foto nr.13 - Arc de suspensie cu ruptură nouă la roata corespondentă nr.3L*

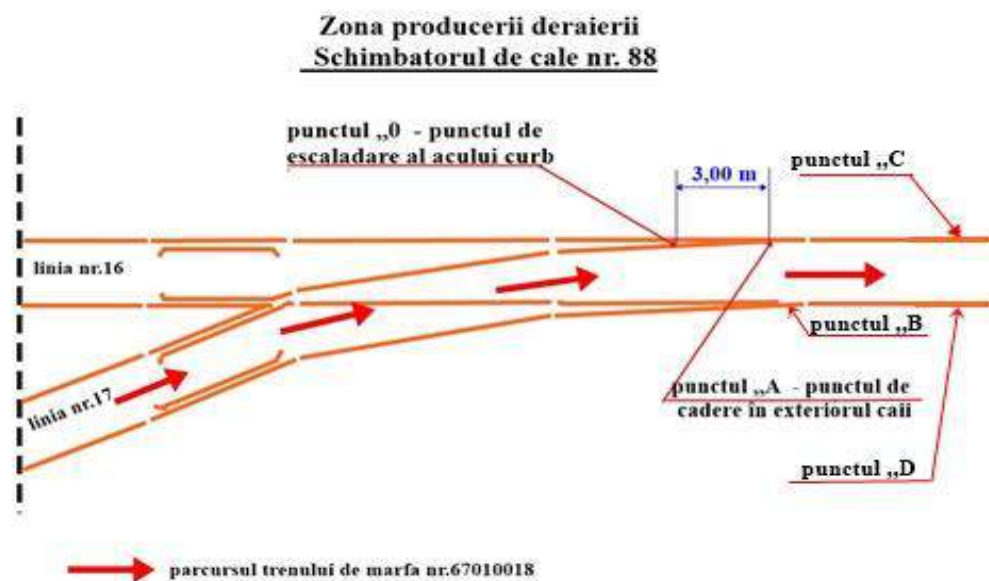
Figura nr.7 – Schița cu zona producerii deraierii pe schimbătorul de cale nr.88

În urma producerii accidentului, a fost implicată în deraiere și prima osie a vagonului de marfă nr.33879332450-4 (al 9-lea din compunerea trenului), de roata din partea dreaptă, care a părăsit suprafața de rulare a contraacului curb, pe partea dreaptă în sensul de mers, rulând în stare suspendată între acul drept și contraacul curb aproximativ 3,37 m până la oprire.

Roțile deraiate ale celui de-al 8-lea vagon au rulat în stare deraiată pe talpa șinei, materialul metalic de prindere și pe traverse, pe o distanță de aproximativ 16,50 m până la oprire.

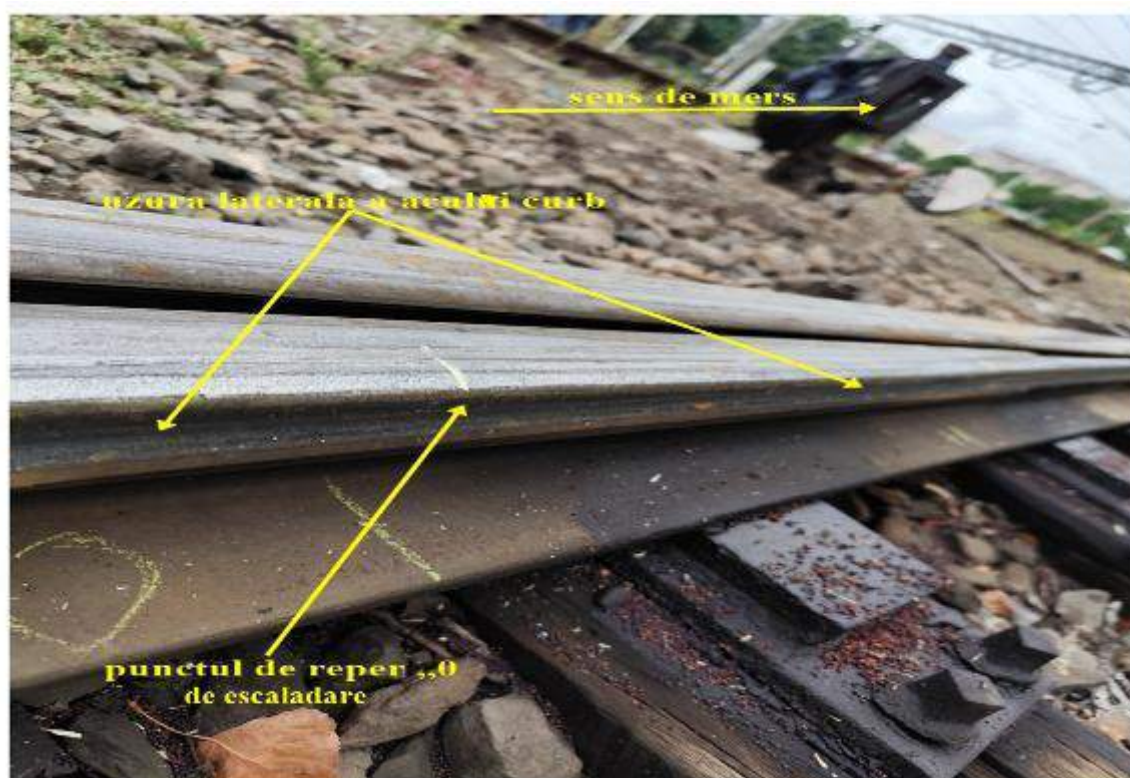
Foto nr.14 – punctul de reper „0” al accidentului feroviar (pe acul curb al schimbătorului de cale)

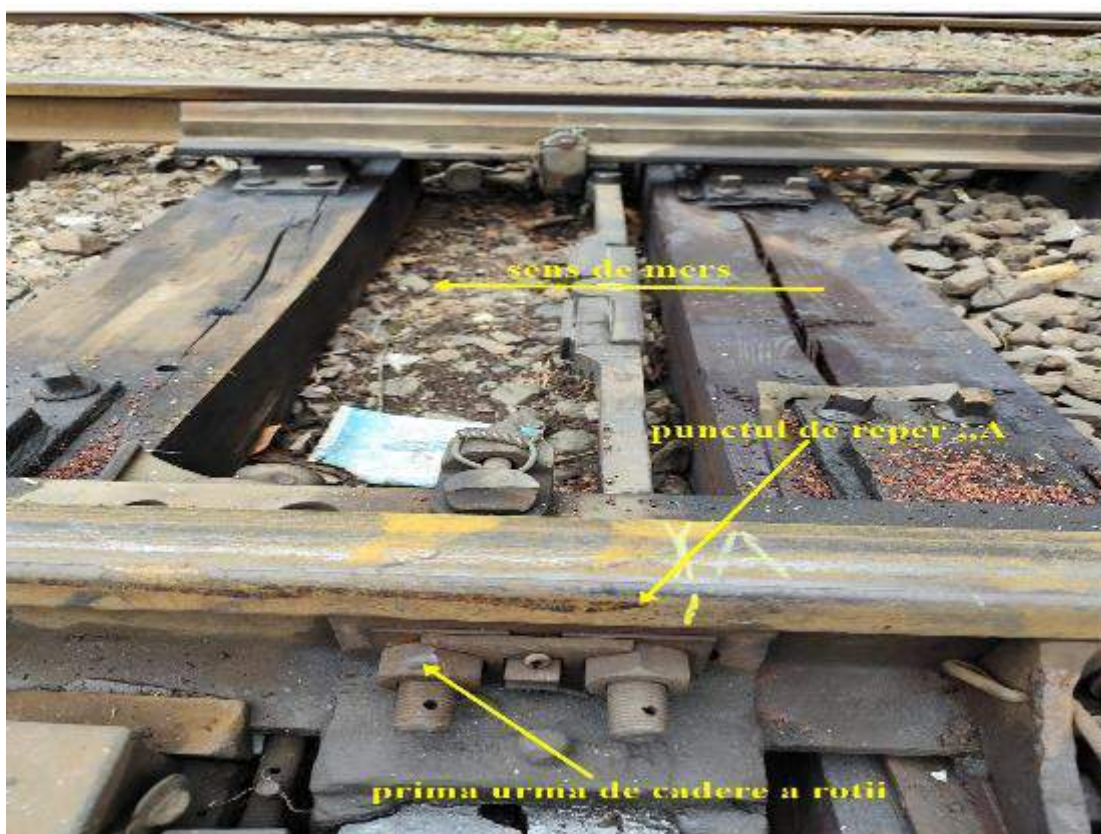
Foto nr.15 – punctul de reper „A” – punctul de cădere al osiei nr.1 în exteriorul căii

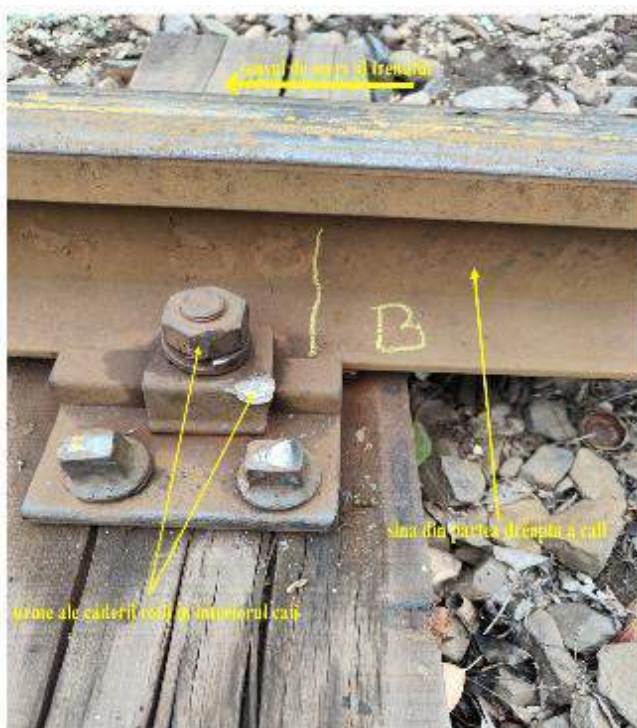
Foto nr.16 - punctul de reper „B” - cădere la interiorul căii a rotii 4R a osiei nr.1

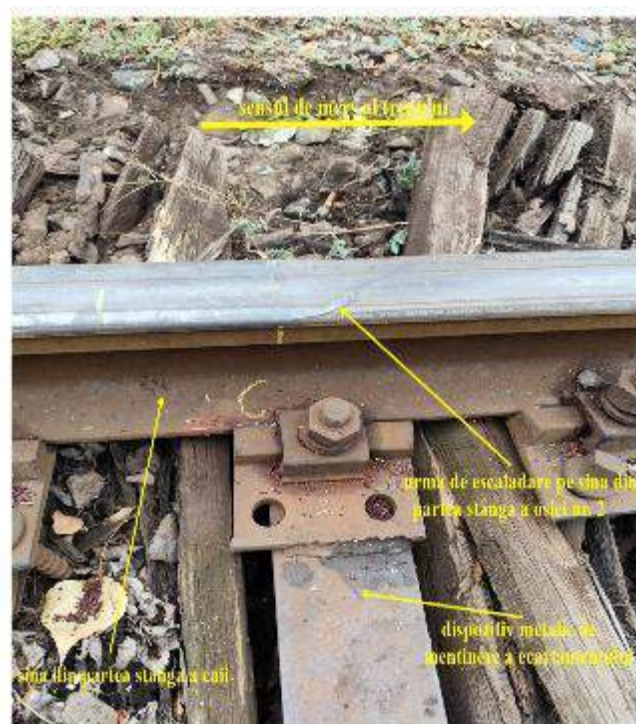
Foto nr.17 - punctul de reper „C” - escaladare a ciupercii șinei a rotii 3L a osiei nr.2

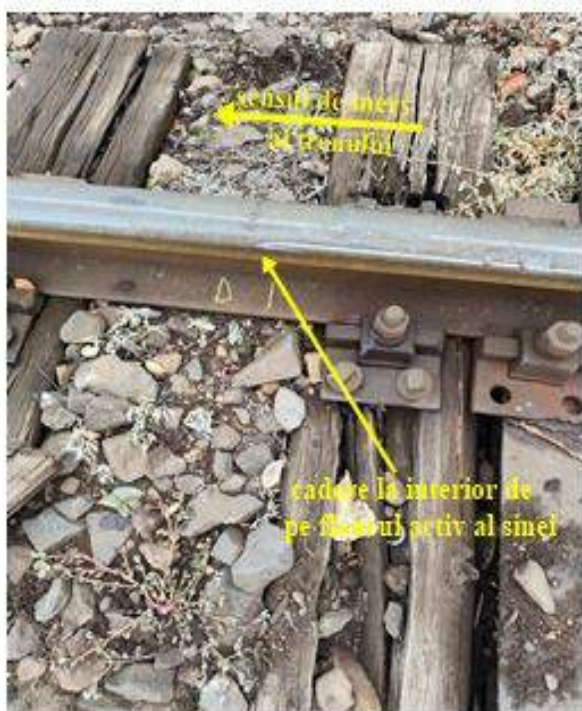
Foto nr.18 – punctul de reper „D”- cădere la interiorul căii roții 3R a osiei nr.2

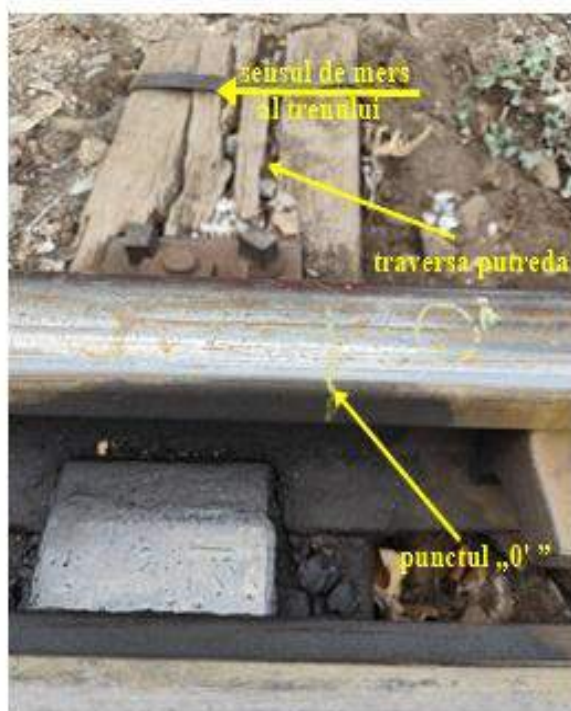
Foto nr.19 – punctul de reper „0” al căderii între ac și contraac a osiei aferente vag.nr.2450-4

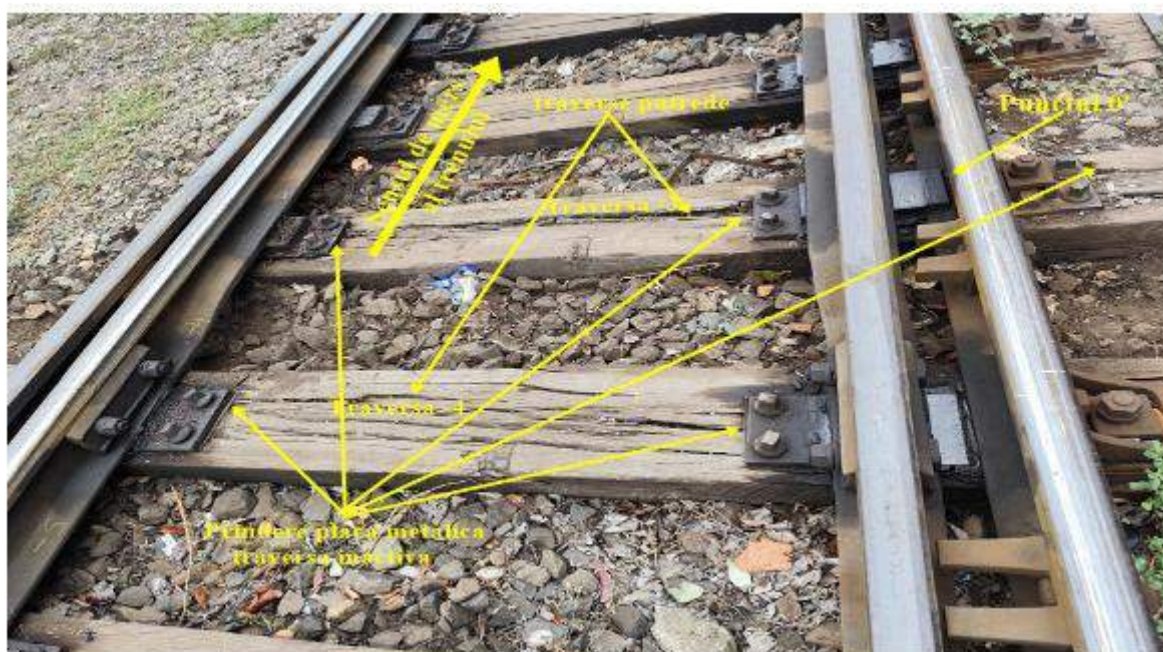
Foto nr.20 – punctul de reper „0” al căderii între ac și contraac al roții din partea dreaptă a primei osii aferente primului boghiu al vagonului nr.33879332450-4 (al 9-lea din compunerea trenului)

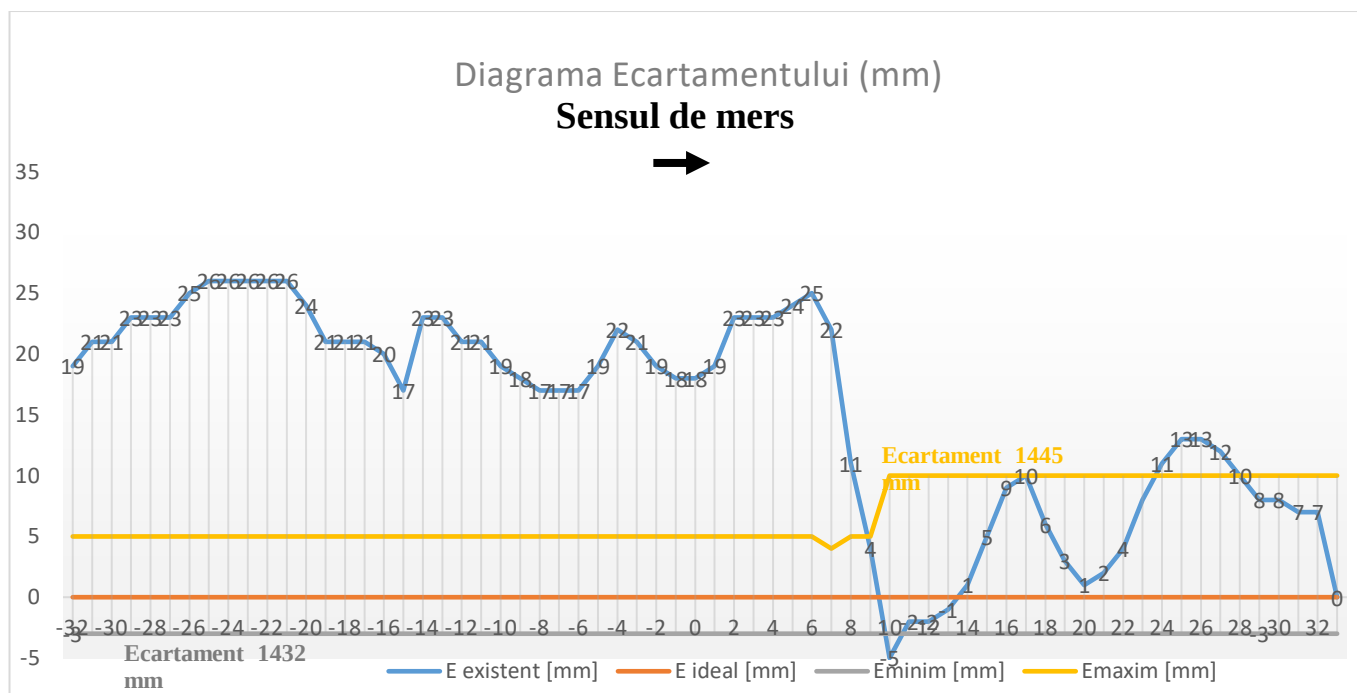
*Figura nr.8 - Diagrama ecartamentului*

Valorile ecartamentului și nivelului transversal, măsurate în regim static, sunt prezentate sub formă de diagrame – *figurile nr.8 și nr.9.*

Toleranțele admise față de ecartamentul prescris la aparatele de cale în exploatare (pentru ecartamentul de 1435 mm) sunt: +5 mm / -3 mm în orice punct cu excepția vârfului acelor și inimă, +4 mm / -3 mm la vârful acelor și +3 mm / 0 la inimă.

Valorile măsurătorilor la ecartament (în stare statică) pe direcția „abatere” a schimbătorului de cale nr.88, în sensul de mers al trenului, au depășit toleranțele admise în exploatare între punctele de reper „-32” ÷ „8” (cu până la +21 mm peste ecartamentul maxim prescris între punctele „-26” ÷ „-21”) iar pe aliniamentul intermediar dintre vârful schimbătorului de cale nr.88 și călcâiul inimii de încrucișare a schimbătorului de cale nr.84, în punctul „10” (cu până la -3 mm sub ecartamentul minim) și între punctele de reper „24” ÷ „27” (cu până la +3 mm peste ecartamentul maxim în punctele „25” și „26”).

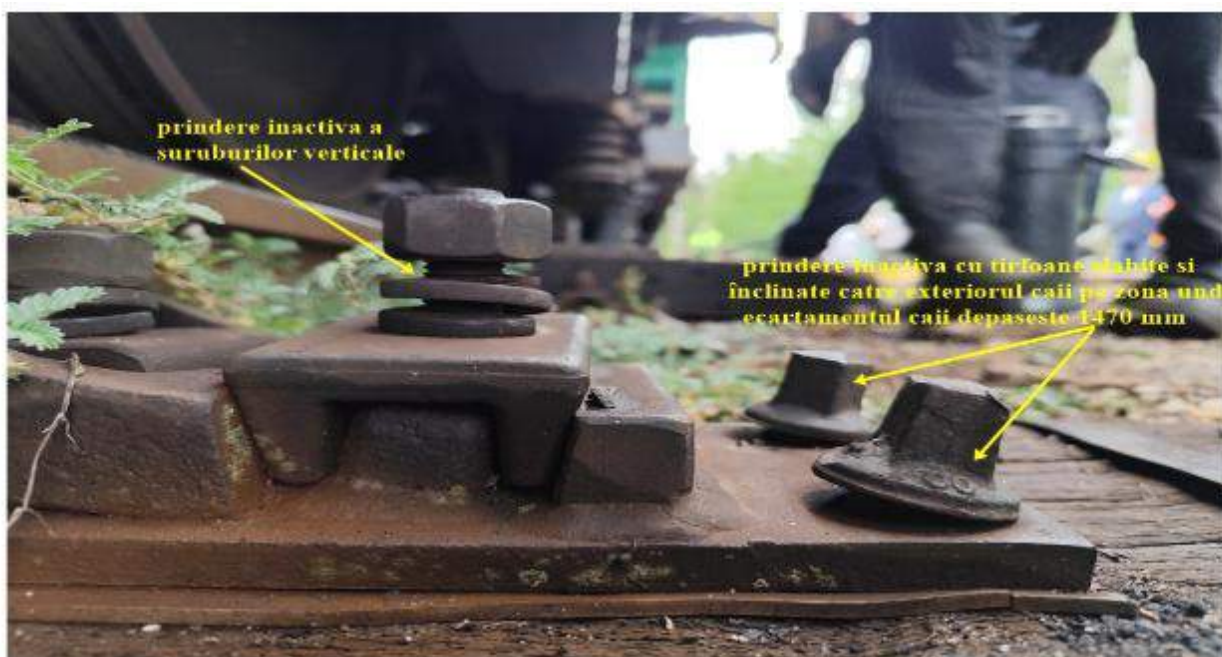
*Foto nr.21 – prindere placă metalică – traversă inactivă*

- $T_7 \div T_8$  : traverse speciale lemn necorespunzătoare, putrede, prindere inactivă;
- $T_9 \div T_{28}$  : traverse normale lemn necorespunzătoare, putrede, prindere inactivă.

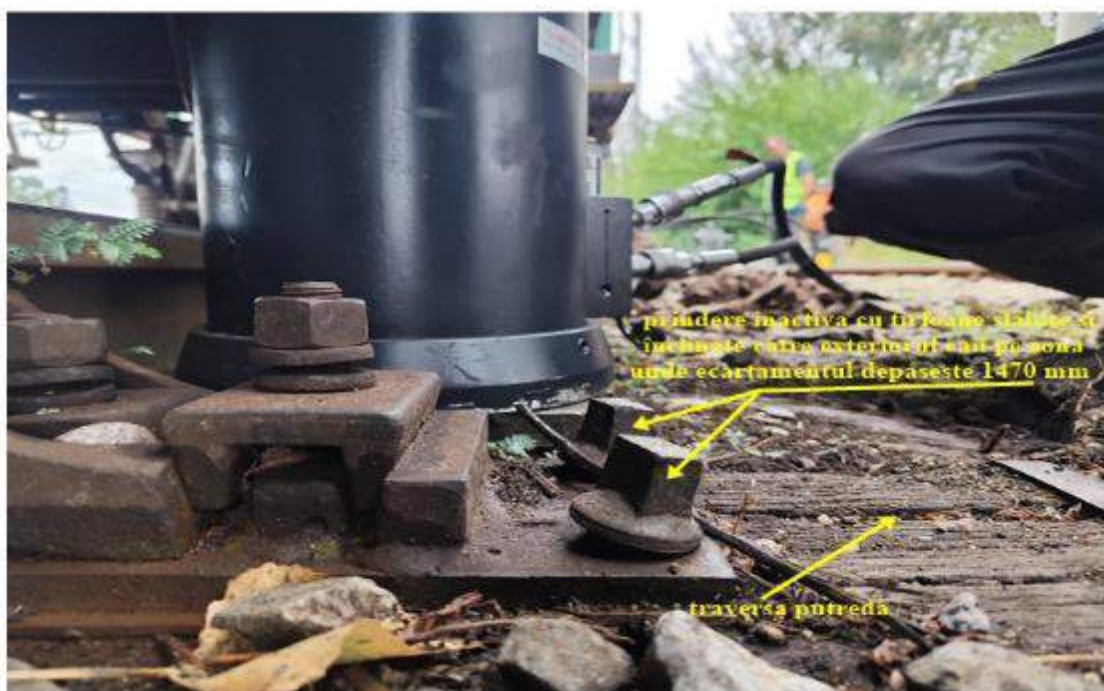
Foto nr.22 – prindere inactivă placă metalică – traversă

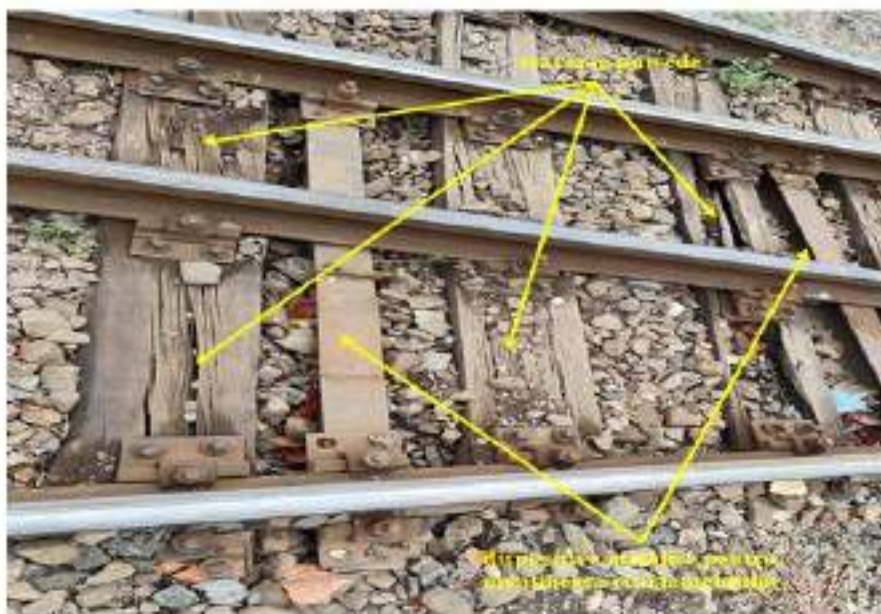
În cuprinsul schimbătorului de cale nr. 88, pentru menținerea ecartamentului, erau montate un număr de 4 dispozitive metalice (tiranți metalici), intercalate între traversele speciale de lemn necorespunzătoare (Foto nr.23).

Foto nr.23 – dispozitive metalice montate pentru menținerea ecartamentului în cuprinsul schimbătorului de cale nr. 88

Conform prevederilor art.15, pct.11 din *Instrucția de norme și toleranțe pentru construcția și întreținerea căii pentru linii cu ecartament normal nr.314/1989*, **în cuprinsul aparatelor de cale nu se admit traverse necorespunzătoare, curbate sau strâmbe.**

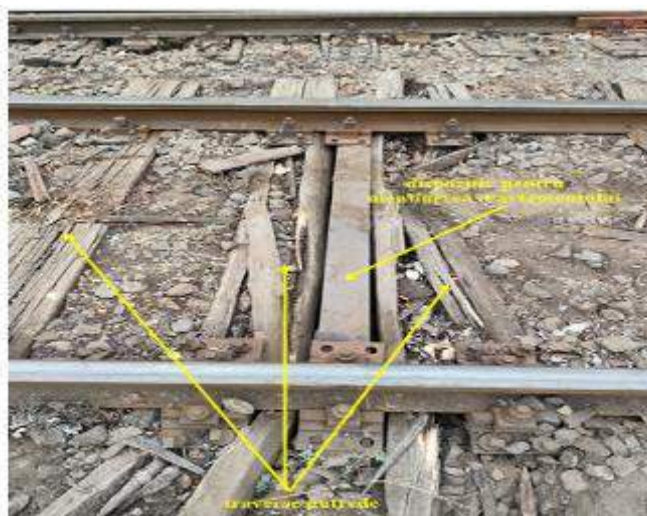
Pe panoul intermediar dintre vârful schimbătorului de cale nr.88 și călcâiul inimii de încrucișare a schimbătorului de cale nr.84, erau montate un număr de 7 dispozitive metalice (tiranți metalici) pentru menținerea ecartamentului, intercalate între traversele normale de lemn necorespunzătoare (foto nr.24).

Foto nr.24 - dispozitive metalice pentru menținerea ecartamentului în cuprinsul aliniamentului din vârful schimbătorului de cale nr.88

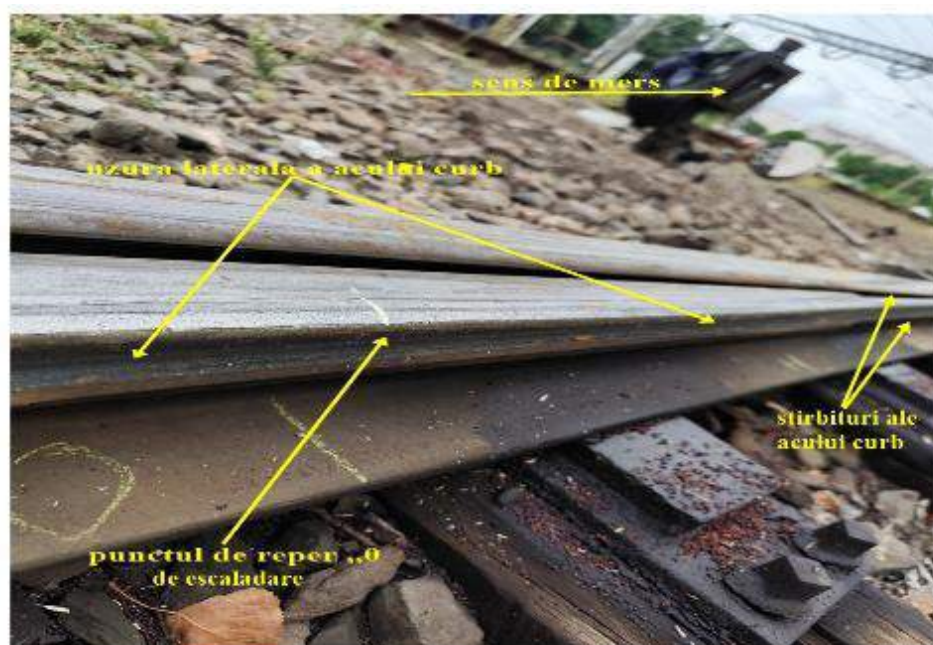
Au fost constatate uzuri laterale pronunțate la acul curb al macazului schimbătorului de cale nr.88 în zona punctului de reper „0” și știrbituri ale muchiei active a acului curb pe o lungime cuprinsă între 200 mm până la aproximativ 800 mm (Foto nr.25; Foto nr.26; Foto nr.27).

Foto nr.25 – uzură laterală pe acul curb în zona punctului de reper „0” și știrbituri ale acestuia

Întrucât în cursul investigației s-a constatat că acul curb al schimbătorului de cale nr.88 prezenta ca deficiențe *uzuri laterale pronunțate și știrbituri pe muchia activă a acestuia* care impuneau înlocuire, comisia de investigare concluzionează că **gestionarea ineficace a riscului asociat pericolului de menținere în cale a șinelor cu tonaj înmagazinat depășit de către administratorul de infrastructură**, reprezintă un *factor critic* al producerii acestui accident. Întrucât acest factor critic ar putea afecta accidente sau incidente similare și conexe în viitor, comisia de investigare concluzionează că acesta reprezintă, pentru accidentul feroviar investigat, un **factor sistemic**.

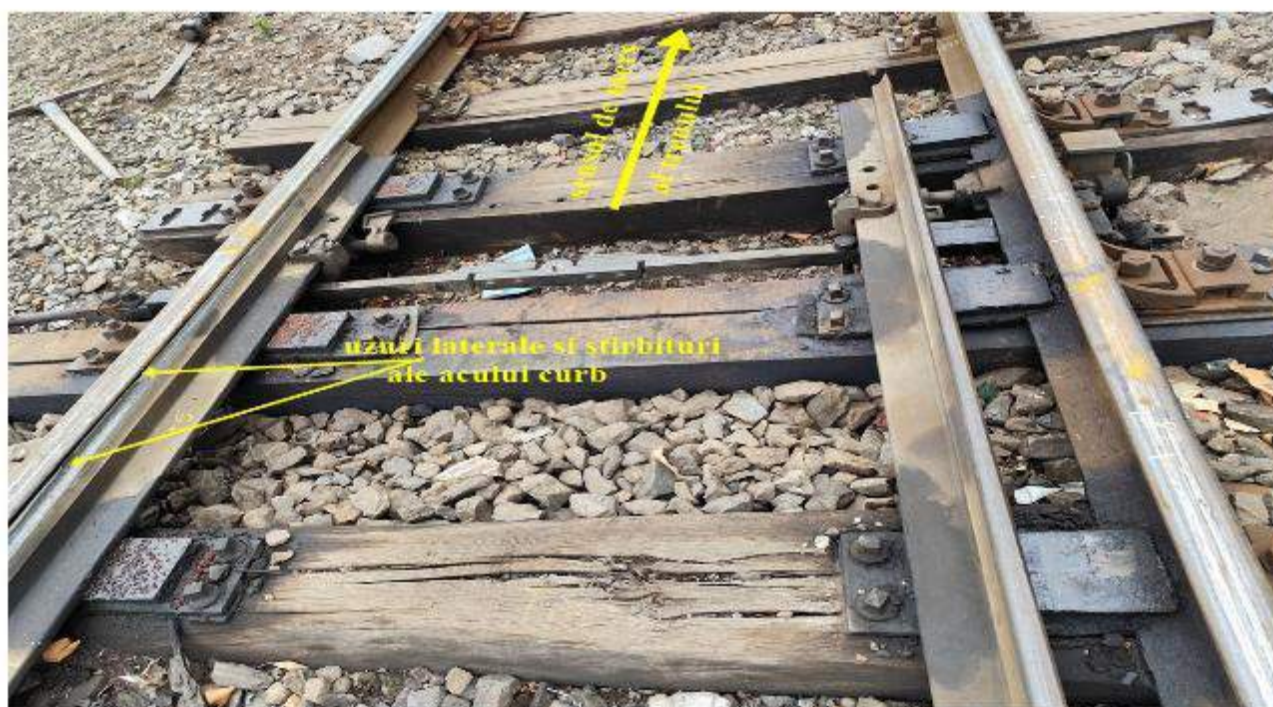
Foto nr.26 – uzură laterală și știrbituri pe acul curb

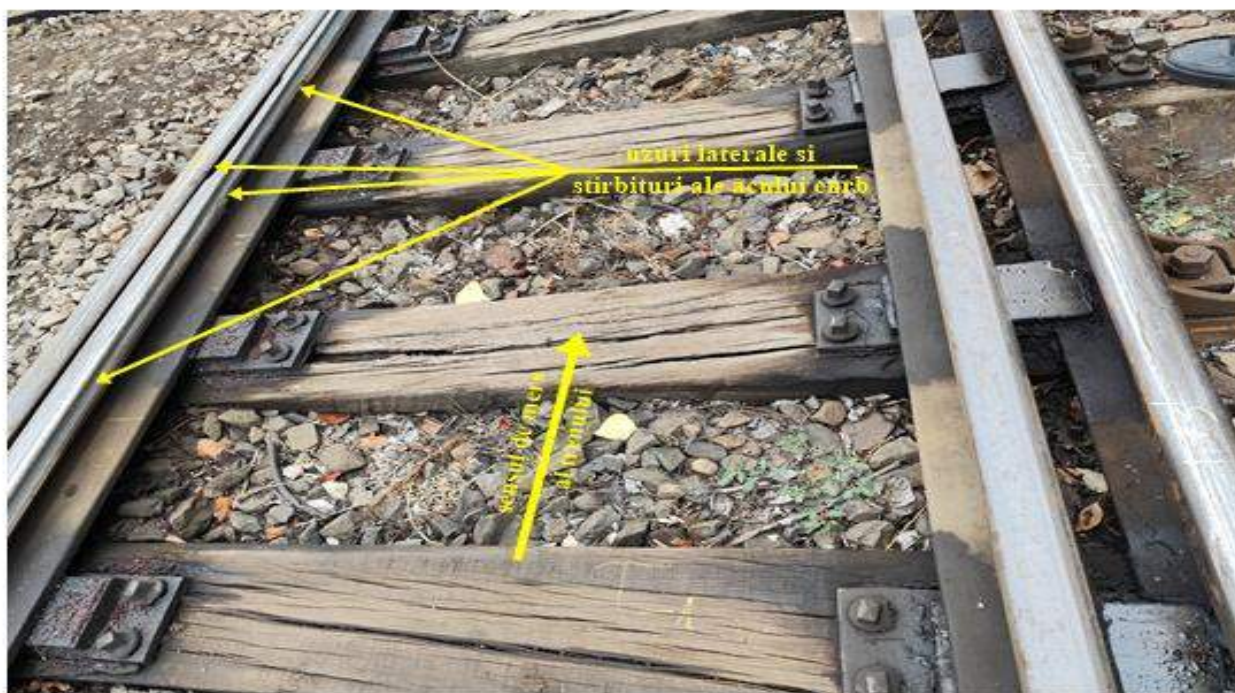
Foto nr.27 – uzură laterală și știrbituri pe acul curb
