## RAPORT DE INVESTIGARE

privind accidentul feroviar produs la data de 06.09.2025, ora 18:25, pe raza de activitate a Sucursalei Regionale CF Galați, secția de circulație Făurei – Tecuci (linie simplă, neelectrificată), între Hm Jirlău și stația CFR Făurei, la km 03 + 721, în circulația trenului de marfă nr.70490, prin deraierea de ambele osii ale primului boghiu al vagonului de marfă nr.31539335637-5, al 8-lea vagon din compunerea trenului.

*Raport de Investigare  
01 septembrie 2026*

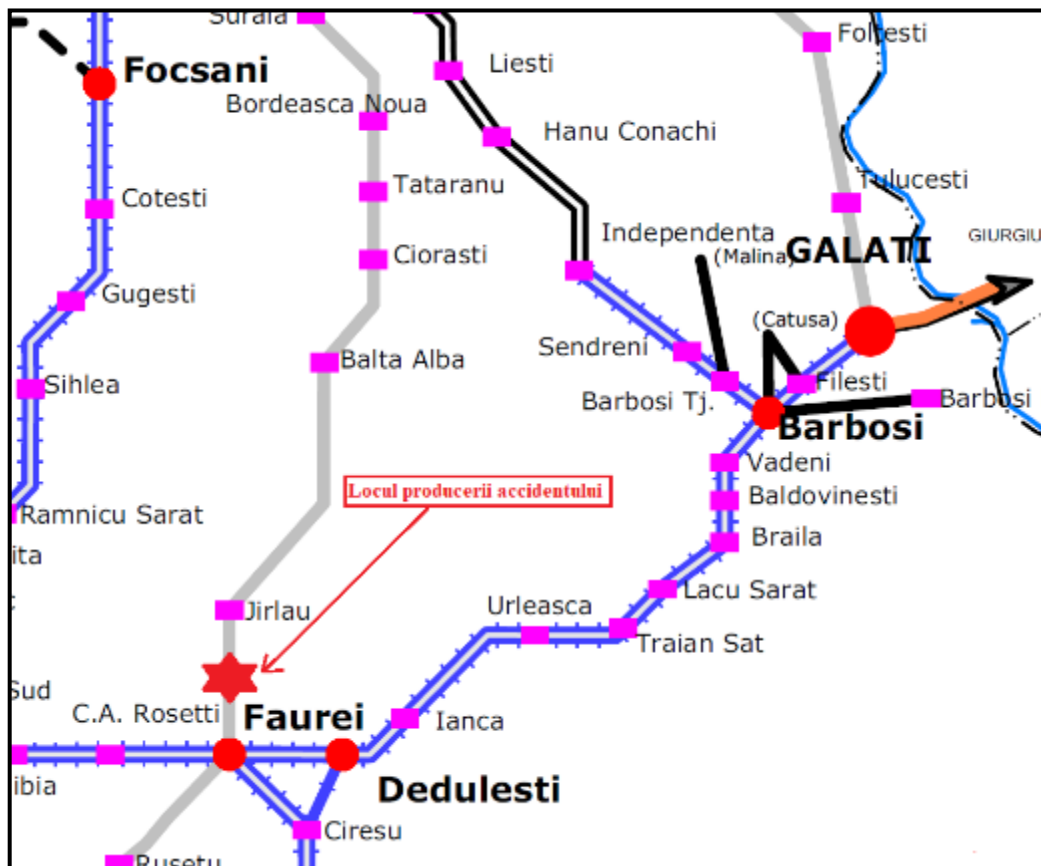
*Figura nr.1 - locul producerii accidentului feroviar*

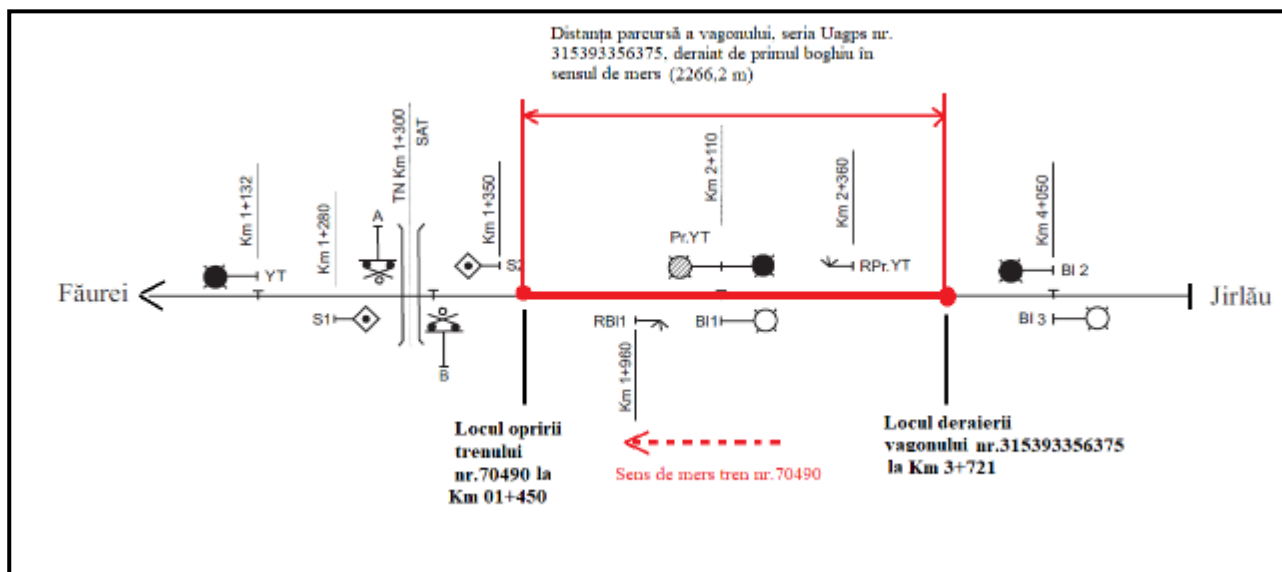
**Figura nr.2 – Schița accidentului**

Roțile deraiate au circulat pe prinderea metalică, traversele de beton și prisma de piatră spartă, până la km 01+450, o distanță de aproximativ 2266,2 m. (**Figura nr.2**)

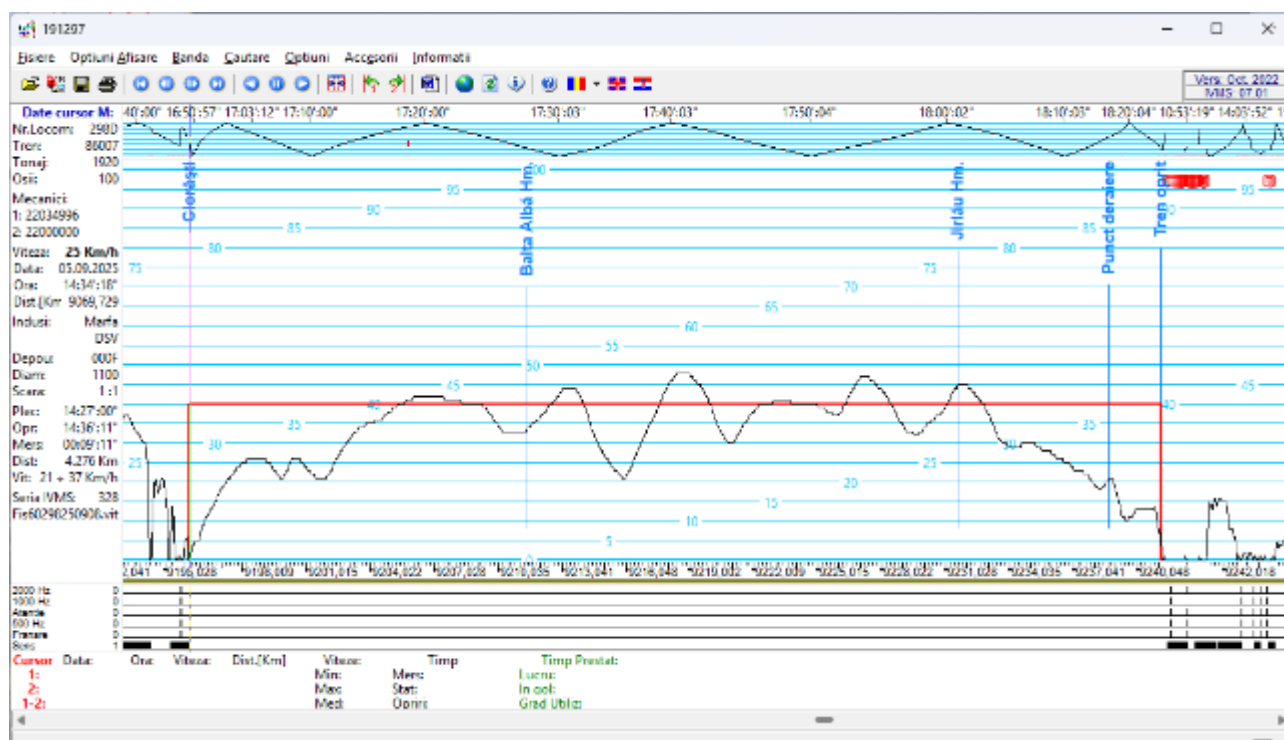
**Figura nr.3 – Grafic IVMS**

- la data de 06.09.2025, după finalizarea procesului tehnologic de compunere, trenul de marfă nr.70490 a fost expedit din stația CFR Ciorăști la ora 16:47 și a circulat cu viteze cuprinse între 21 km/h și 48 km/h, până la Hm Jirlău când a trecut de aceasta la ora 18:01;
- după trecerea prin Hm Jirlău (la ora 18:01), unde viteza trenului a fost de 45 km/h, viteza trenului a scăzut până la 21 km/h (**viteză avută la momentul deraierii vagonului din compunerea trenului la ora 18:17**) după care a avut loc o scădere a acesteia până la 10 km/h, la ora 18:19;
- de la ora 18:19 viteza a crescut la 13 km/h într-un interval de 2 minute până la ora 18:21 după care a rămas constantă până la ora 18:25;
- de la ora 18:25 viteza trenului a început să scadă iar într-un interval de două minute a ajuns la 0 km/h la ora 18:27 (momentul opririi trenului la km 01+450). (**Fig. nr.3**)

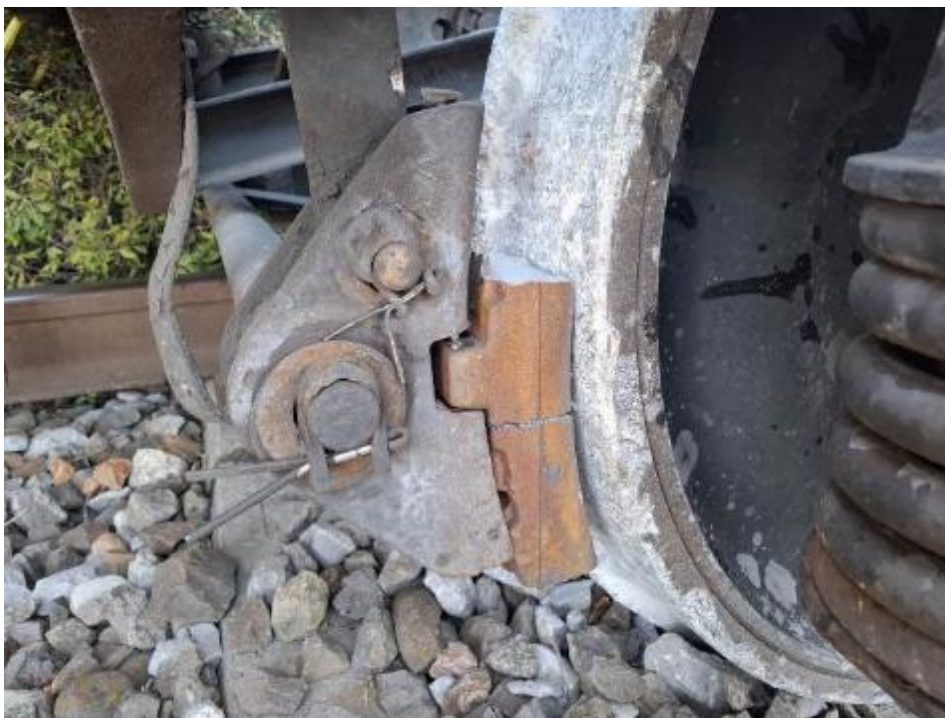
- sabotul de frână al roții R7(exterior) spart nou (100%) în 3 bucăți, 2 bucăți fiind prinse în portsabot iar bucata de la partea superioară fiind lipsă; (**Foto nr.1**)

***Foto nr.1 - sabotul de frână al roții R7(exterior) spart nou (100%)***

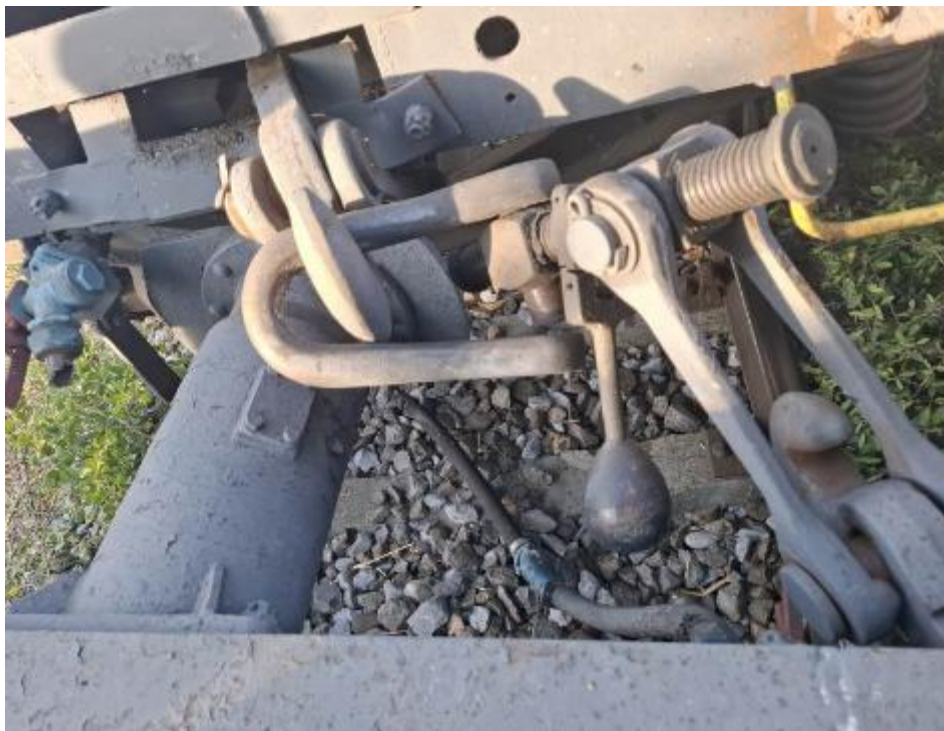
**Foto nr.2**

- siguranța tip T de la roata R7 lipsă (urme de lovire);
- sabotul de frână al roții R8 (exterior), prins în portsabot și spart nou (100%) în două bucăți;
- sabotul de frână al roții R6 (exterior) lipsă. Acesta a fost găsit ulterior pe teren, pe distanța parcursă în stare deraiată a vagonului, cu urechile pentru prinderea cu pana sabotului rupte nou (100%);
- cupla de legare strânsă corespunzător (3 filete pentru partea față și 2 filete partea vagonului deraiat) aceasta fiind torsionată urmare deraierii; (**Foto nr.2**)

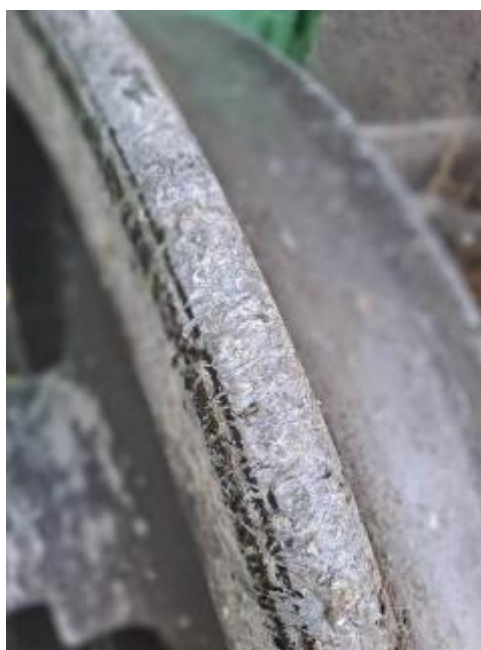
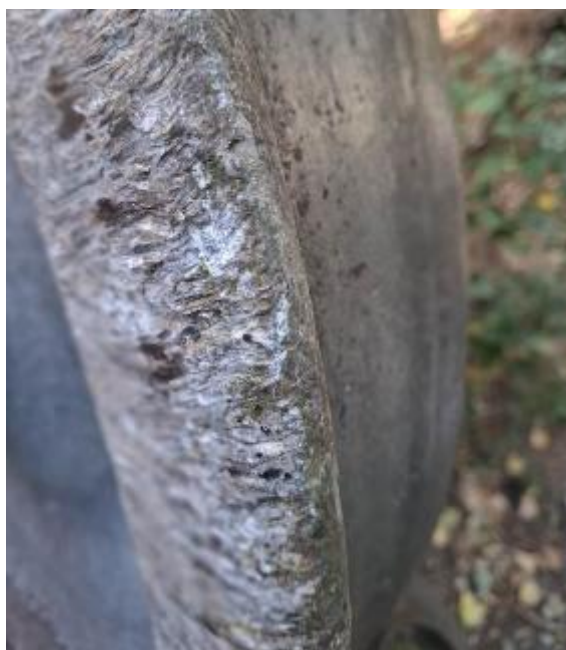
La aspectarea osiilor deraiate s-a constatat că acestea prezintă defecte majore care fac necesară înlocuirea acestora. Defectele constatate la osii sunt rugozități, asperități și rupturi de material foarte proeminente, pe buza bandajelor cât și pe profilul de rulare, apărute urmare rulării acestora pe prisma de balast și peste traversele de beton. **(Foto nr.3 și Foto nr.4)**

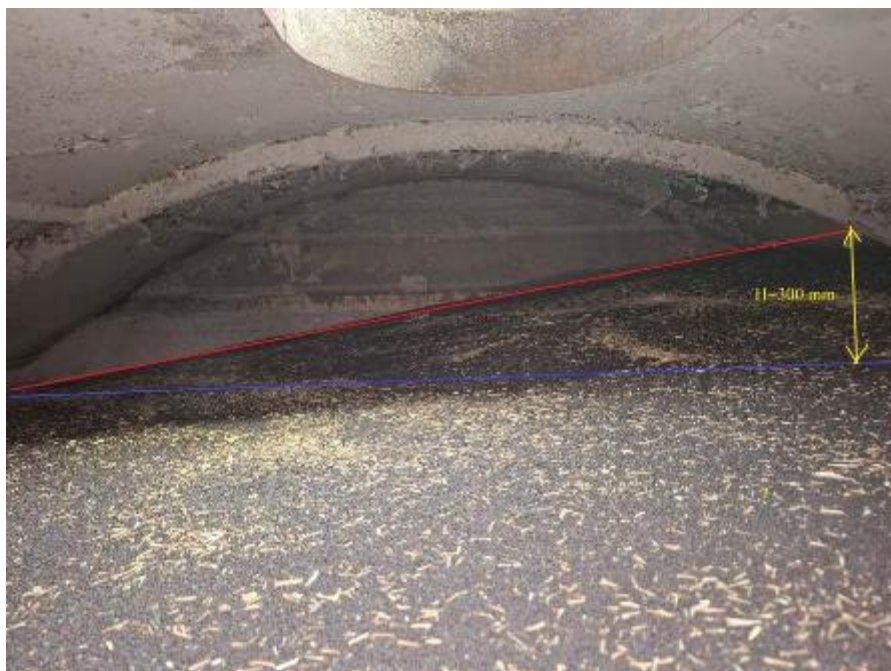
La verificările efectuate s-a constatat că, încărcătura este repartizată uniform pe toată suprafața vagonului, mai puțin pe colțul cutiei vagonului din partea dreaptă a sensului de mers (pe partea dreaptă a boghiului deraiat), unde diferența de înălțime față de colțul din stânga este cu aproximativ 300 mm mai mare (H=300 mm). Această diferență de înălțime a putut apărea urmare circulației vagonului în stare deraiată, de primul boghiu pe dreapta în sensul de mers, pe o distanță de aproximativ 2266 metri.

**Foto nr.5** - încărcătura repartizată neuniform pe colțul cutiei vagonului din partea dreaptă a sensului de mers (pe partea dreaptă a boghiului deraiat), unde diferența de înălțime față de colțul din stânga este cu aproximativ 300 mm mai mare.

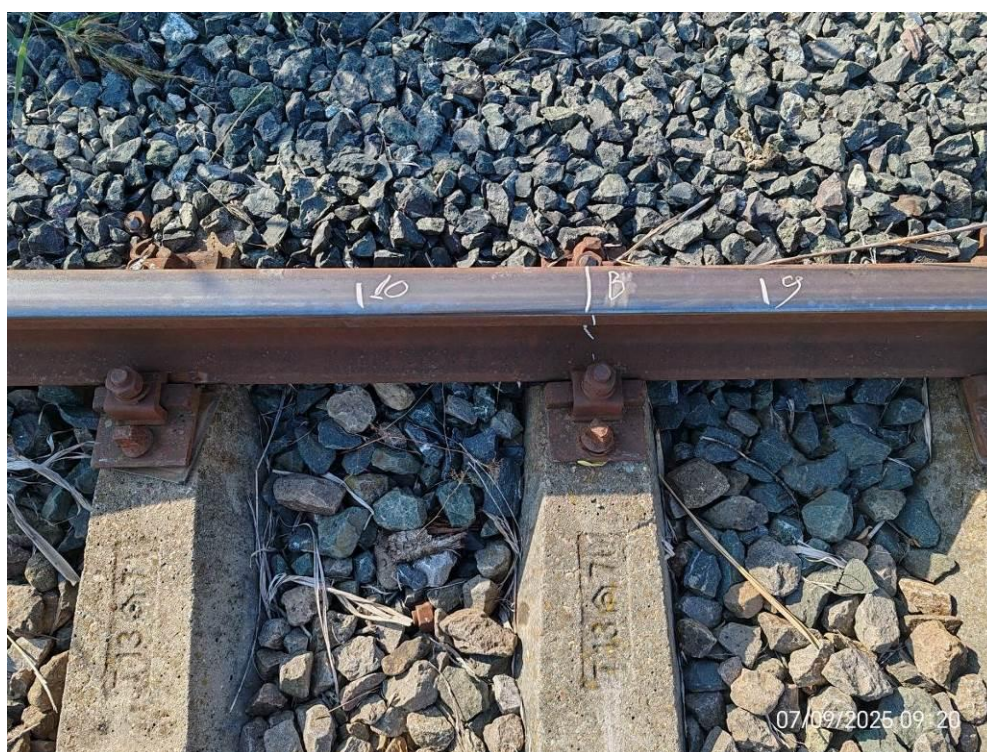
**Foto nr.8 – punctul „B”**

Pe firul stâng în punctul „B” (km 03+715.75) s-a observat o urmă de cădere a unei roți de pe flancul activ, în interiorul căii, urmată de o a doua urmă de cădere.

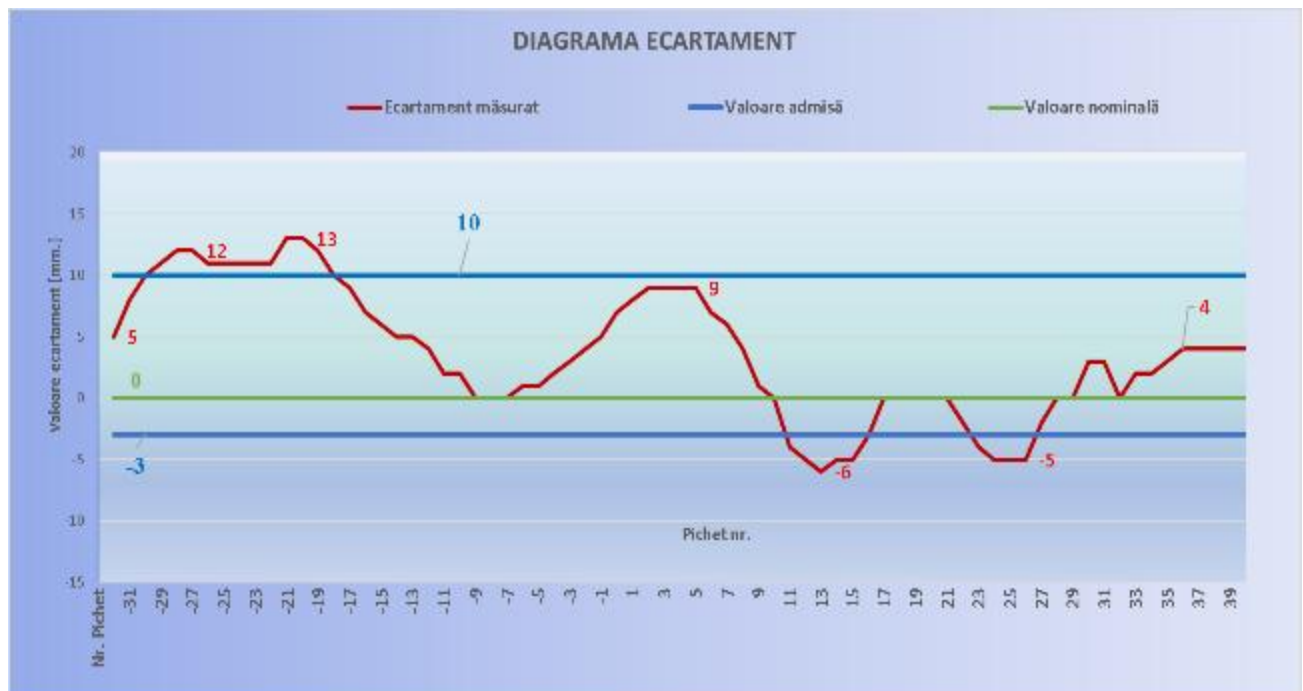
Fig. nr.4 - Diagrama ecartament

În punctul „0” și în punctele adiacente respectiv „-17” și „11” valoarea ecartamentului se încadrează în toleranțele admise de cadrul de reglementare respectiv „Instrucției de norme și toleranțe pentru construcția și întreținerea căii pentru linii cu ecartament normal nr.314/1989”.

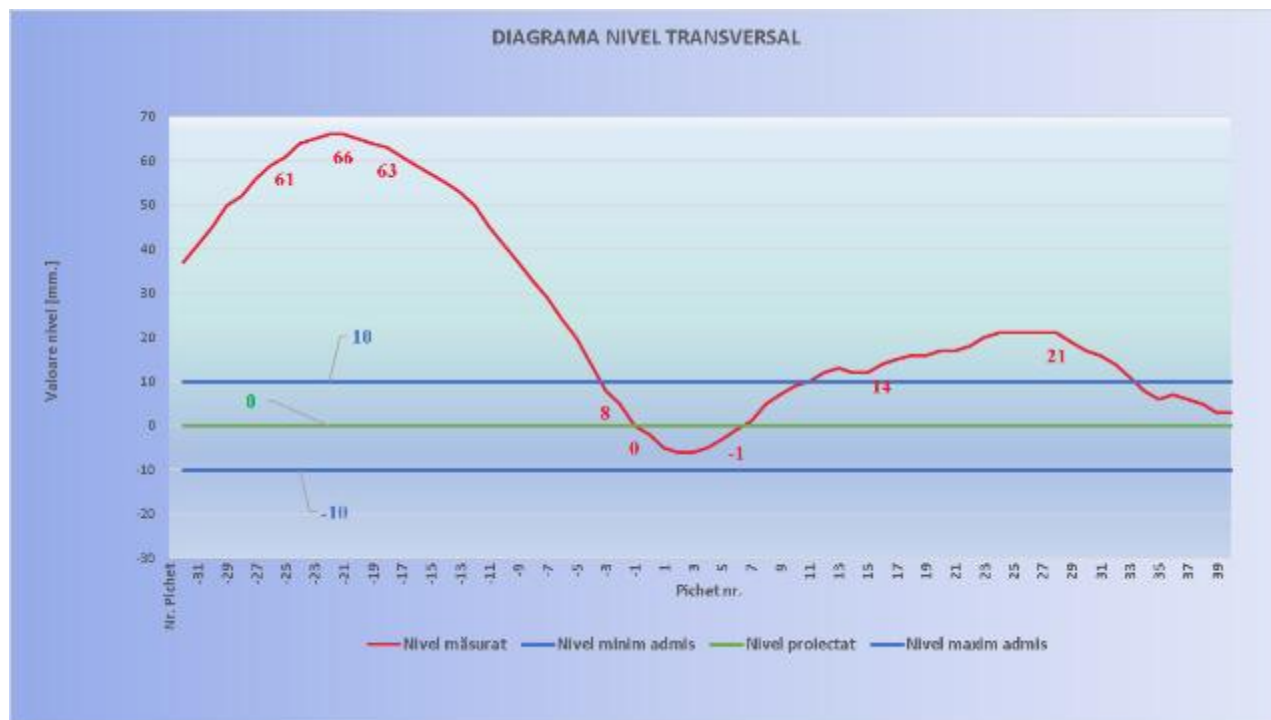
**Fig. nr.5–** *Diagrame nivel transversal*

- între valorile măsurate ale nivelului transversal, între picheții „-20” și „4”, există o diferență de 72 mm pe o lungime de 12,5 m, ( $72\text{ mm} \times 600/1250 = 34,56$ ) aceste valori depășind valorile maxim admise de cadrul de reglementare respectiv (art.7, cap A – pct. 1 „toleranțele la nivelul transversal prescris al unui fir față de celălalt, atât în aliniament cât și în curbă sunt: - 10 mm la liniile cu  $V_{\text{max}}$  de cel mult 50 km/h cu condiția ca variația nivelului în limita acestei toleranțe să se facă uniform pe distanță de cel puțin 600 ori valoarea abaterii” și art.7, cap A – pct. 2 „se admit denivelări locale în profilul longitudinal pe fiecare din fire până la 10 mm cu condiția ca denivelarea să fie racordată în

mod uniform pe o distanță de cel puțin – 600 ori valoarea denivelării pentru liniile cu viteză de 50 km/h sau mai mică” ( $600 \times 72 \text{ mm} = 43,2 \text{ m}$ ) în conformitate cu „Instrucția de norme și toleranțe pentru construcția și întreținerea căii pentru linii cu ecartament normal nr.314/1989”).(Fig. nr.5)

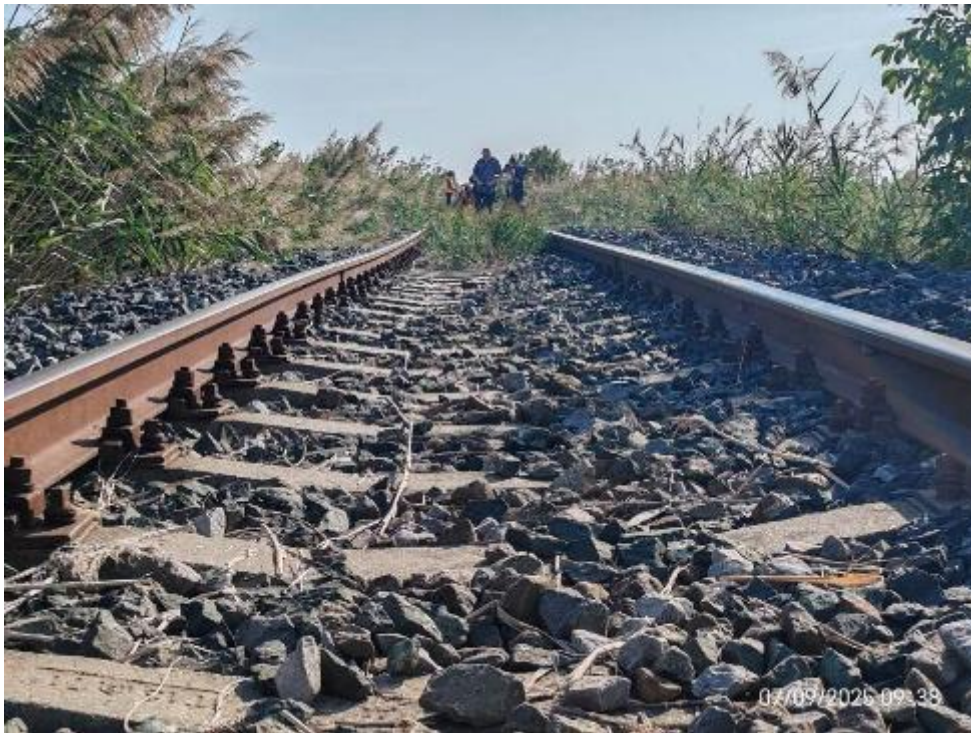
Analizând valorile măsurate ale nivelului transversal, pe firul din stânga în sensul de deplasare a trenului, pe porțiunea analizată se observă o denivelare (cădere) a firului stâng între pichetii „-31” și „0” o lungime de 15.5 m în valoare de 72 mm, urmat de o denivelare (cădere) a firului drept între pichetii „0” și „7” o lungime de 3,5 m - în valoare de 6 mm - torsionare a căii cu valori ce depășesc cadrul reglementat. (**Foto nr.9**)

**Foto nr.9** – Detaliu profil longitudinal fir stânga.

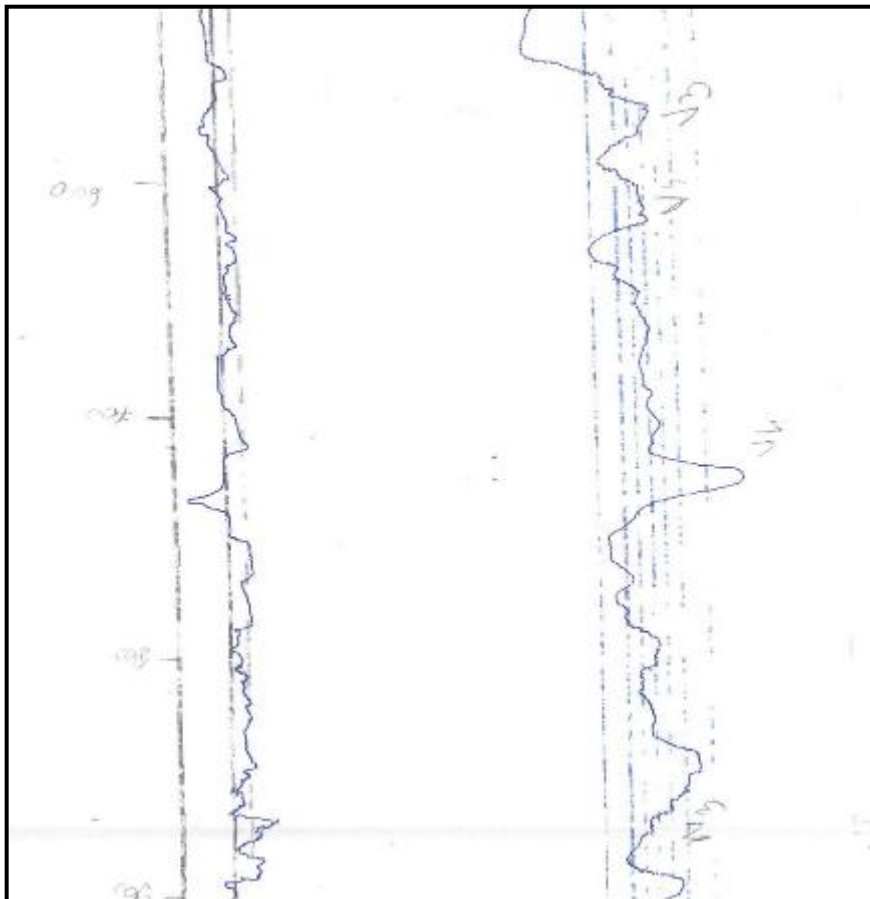
A fost programată și efectuată la data de 14.08.2025 o verificare cu cărucior de măsurat calea. Pe porțiunea analizată au fost înregistrate defecte (3 x V3 și 1 x V4) legate de torsionarea căii.(Fig. nr.6 )

**Fig. nr.6** - defecte (3 x V3 și 1 x V4) legate de torsionarea căii.

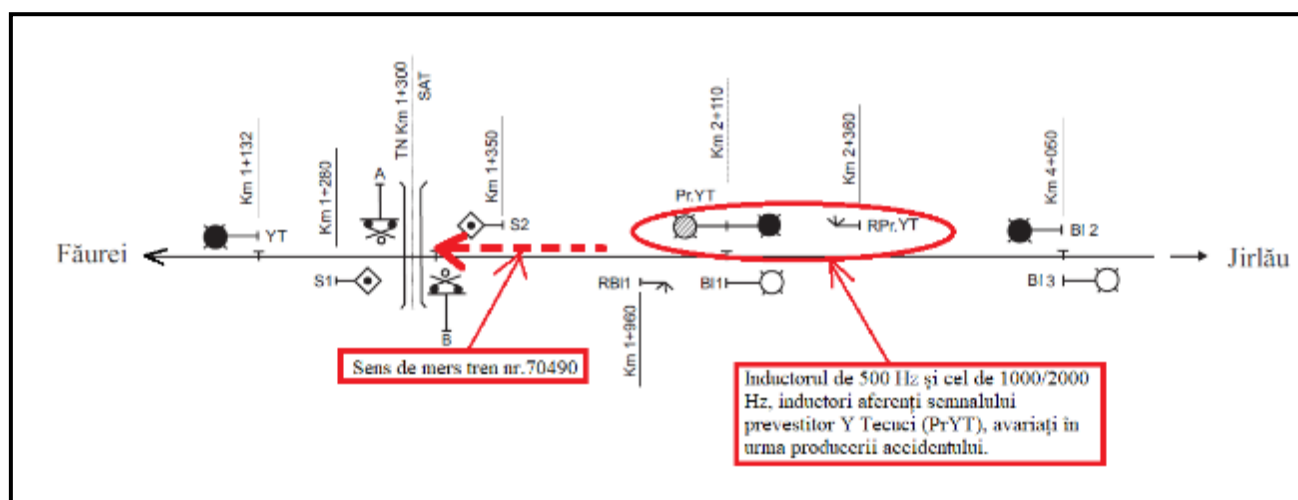
În urma producerii acestui accident au fost avariați doi inductori:

- inductorul de 500 Hz aferent semnalului Pr YT situat la km 2+360;
- inductorul de 1000/2000 Hz aferent semnalului Pr YT situat la km 2+110;

**Fig. nr.7 – inductori afectați în urma producerii accidentului**
