## RAPORT DE INVESTIGARE

privind accidentul feroviar produs la data de 08.09.2025 în linie curentă,  
între halta de mișcare Leorda și stația CFR Botoșani în circulația trenului de călători  
nr.5578 008, prin declanșarea unui incendiu la locomotiva DHC 190 de remorcarea a trenului

*Raport de investigare final  
02 septembrie 2026*

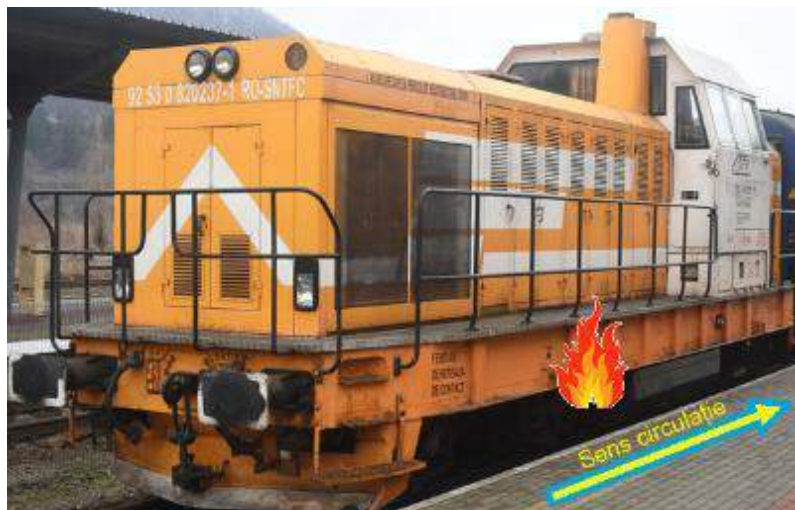
După producerea accidentului, locomotiva DHC 190 a fost introdusă în Depoul Suceava Nord, iar la verificările efectuate s-au constatat:

- Tubul de cauciuc pentru evacuarea gazelor de la epuratorul de gaze al motorului diesel afectat termic la partea inferioară;
- Cablajul electric cu izolația afectată termic pe o porțiune de 50 cm în canalul de cabluri de lângă motorul diesel;
- Cablajul electric de comandă și monitorizare parametri motor diesel afectat termic;
- Conducte de aer de comandă și mufele aferente afectate termic;

*Foto nr.1 – Localizarea incendiului la locomotiva DHC 190*

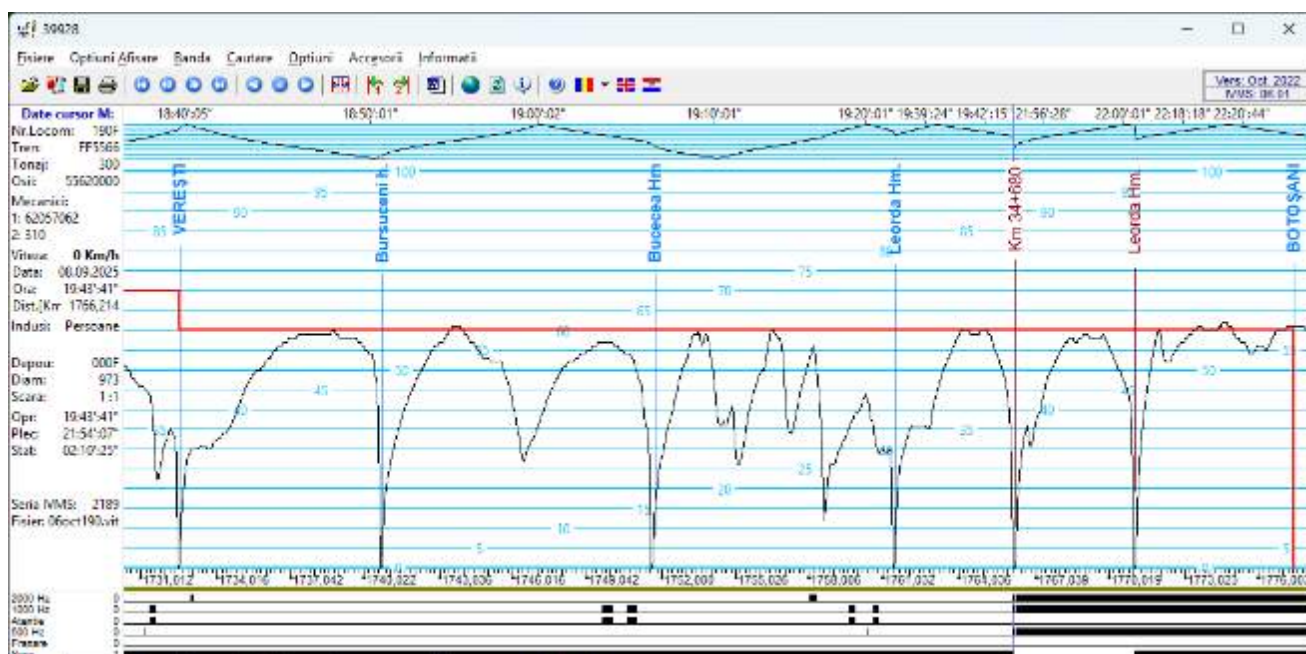
Din halta de mișcare Leorda trenul a fost expedit la stația CFR Botoșani la ora 19:36:43, a circulat cu viteza maximă de 60 Km/h și după parcurgerea unui spațiu de 4791 metri este oprit la ora 19:43:41” în linie curentă la Km 34+680.

Figura nr.2 – Diagrama înregistrărilor IVMS pe distanța Verești – Leorda – Km 34+680

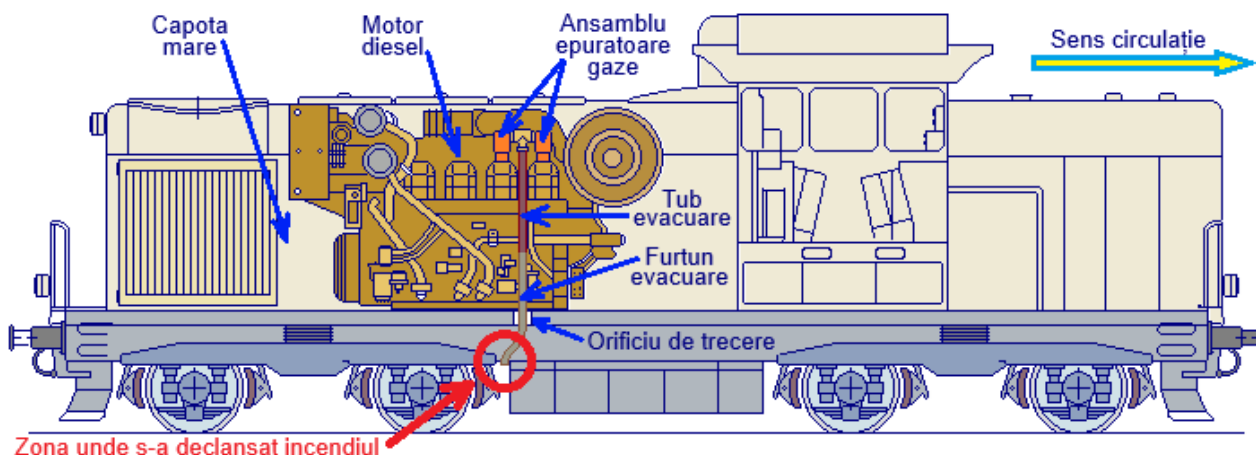
Particulele fine de ulei motor pot trece de filtrul epurator, ajung prin tubul metalic apoi prin furtunul din cauciuc se depun pe rama boghiului și pe peretele lateral al rezervorului de motorină. În condiții normale de exploatare la interiorul tubului de evacuare al epuratorului de gaze poate exista o peliculă fină de ulei și/sau urme reduse de condens uleios. Aceste scurgeri de ulei sunt considerate normale conform notei tehnice transmise de SC Eneria CAT România.

Orificiul din șasiul locomotivei prin care trece furtunul de evacuare este suficient de larg iar reziduurile acumulate pe șasiu, la baza motorului diesel, reziduuri provenite din pierderile de uleiuri, motorină și apă de la motor și de la instalațiile auxiliare ale motorului trec prin acest orificiu, pe lângă furtun, și ajung tot pe rama boghiului și pe peretele rezervorului de motorină.

Figura nr.4 – Schița producerii incendiului

În parcurs, uleiul provenit de la epuratorul de gaze și din reziduurile provenite din pierderile de uleiuri, motorină și apă depuse pe boghiu și pe rezervorul de motorină împreună cu praful și cu resturile vegetale existente pe suprastructura căii formează o depunere semisolidă, inflamabilă, care în prezența unei surse de aprindere și sub influența curenților de aer poate produce un incendiu sub locomotivă.
