MINISTERUL TRANSPORTURILOR ȘI INFRASTRUCTURII

AGENȚIA DE INVESTIGARE FERROVIARĂ ROMÂNĂ - AGIFER

## RAPORT DE INVESTIGARE

privind accidentul feroviar produs la data de 10.10.2025, ora 22:46, pe raza de activitate a Sucursalei Regionale de Căi Ferate București, între halta de mișcare Budești și stația CFR Oltenița, la trecerea la nivel cu calea ferată situată la km. 76+220 prin surprinderea și lovirea unui autoturism de către trenul de călători Regio nr.10291

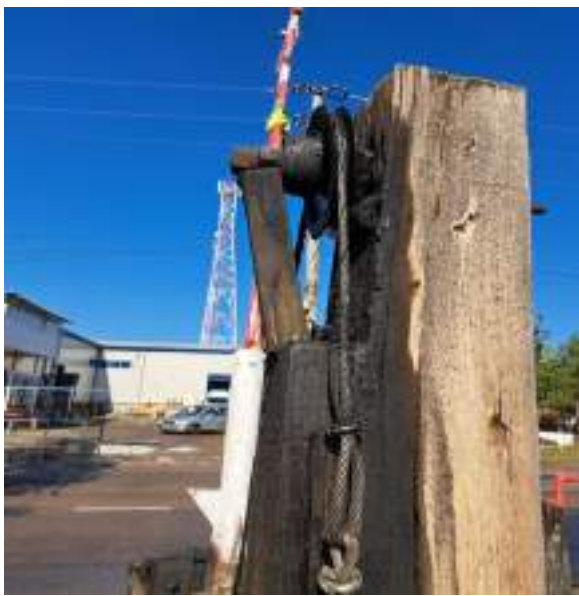
**Foto 1: Instalație barieră**

Urmare a producerii acestui accident nu au fost înregistrate avarii la bariera mecanică. La verificările făcute ulterior aceasta a putut fi manevrată în condiții normale.

Urmare a producerii acestui accident nu au fost înregistrate avarii la pasaj.

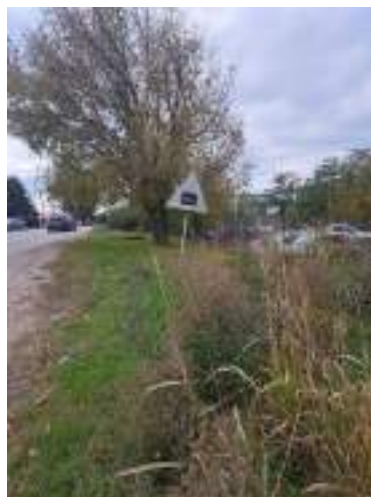
*Foto.2: Indicator aflat pe teren*

Indicatorul rutier din Foto.2, **Foto.4** (pe unde a circulat auto spre trecerea la nivel cu calea ferată) obligă conducătorii auto **să sporească atenția și să reducă viteza** deoarece se apropie de o intersecție cu o cale ferată unde circulația este reglată prin bariere sau semibariere mobile.

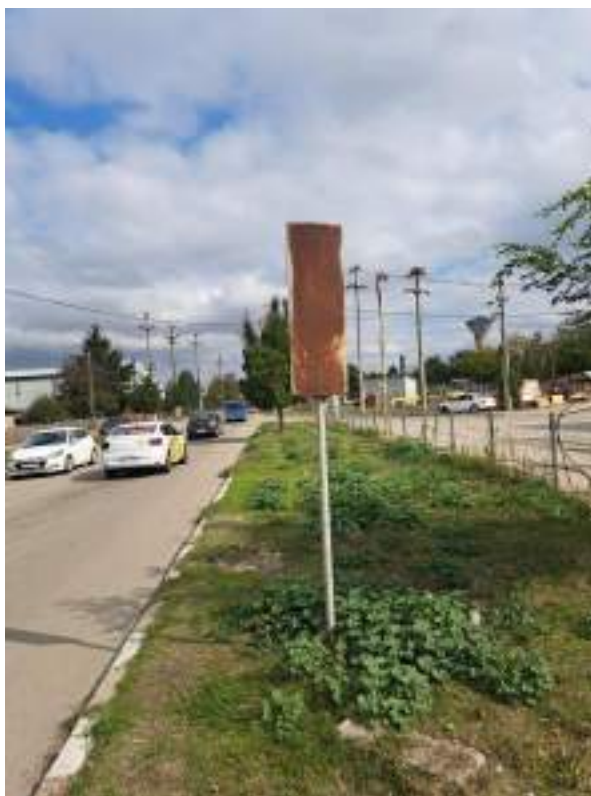
**Foto.3 Semnalizarea rutieră sens Oltenița - Călărași**

În cursul investigației s-a constatat semnalizarea necorespunzătoare (față de prevederile OUG nr.195/2002) cu indicatoare rutiere a trecerii la nivel cu calea ferată.

- două indicatoare rutiere de avertizare a unei treceri la nivel cu calea ferată din direcția Oltenița nu există;
- un indicator rutier de avertizare a unei treceri la nivel cu calea ferată din direcția Oltenița era ruginit complet nemaifiind vizibilă informația care trebuia transmisă de acesta (Foto 3).

Compania Națională de Administrare a Infrastructurii Rutiere- administratorul drumului național DN 31 - Secția Drumuri Naționale Oltenița din cadrul Direcției Regionale de Drumuri și Poduri Călărași în colaborare cu Direcția Rutieră din cadrul Inspectoratului General al Poliției Române vor analiza și dispune măsuri în vederea semnalizării corespunzătoare cu indicatoare rutiere a trecerii la nivel cu calea ferată de la km 76+220 prevăzută cu bariere - tip B, aflată între halta de mișcare Budești și stația CFR Oltenița.

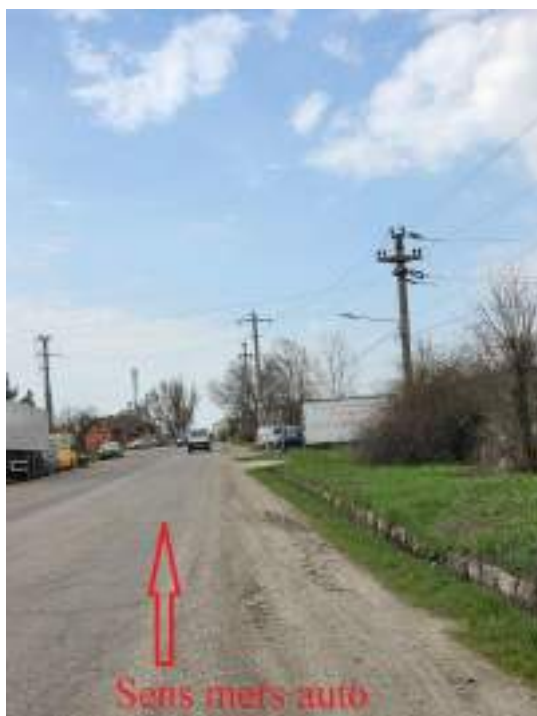
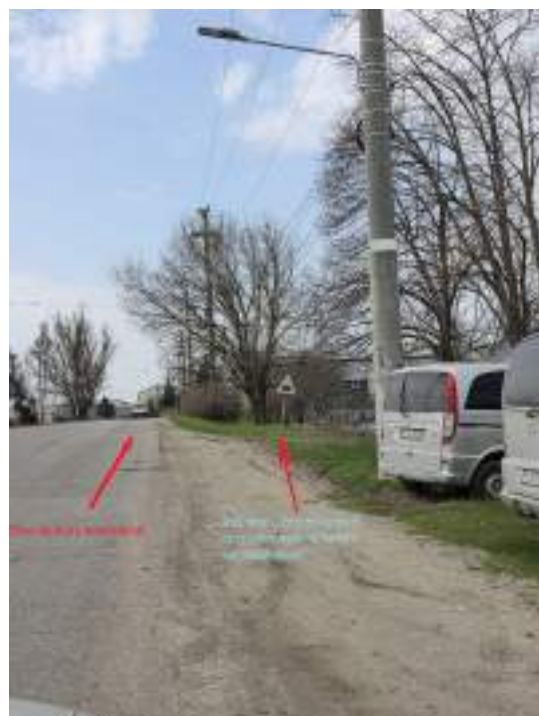
**Foto.4 Semnalizarea rutieră sens Călărași - Oltenița**

Indicatoarele rutiere de avertizare a unei treceri la nivel cu calea ferată montate pe marginea drumului trebuiau să conducă la creșterea vigilenței și reducerea vitezei întrucât urmează o trecere la nivel cu bariera. Doar poziția barierei poate indica trecerea/oprirea autovehiculelor. Lipsa indicatoarelor rutiere de avertizare a unei treceri la nivel cu calea ferată și indicatorul de trecere la nivel cu barieră cu vopsea deteriorată nu au favorizat producerea accidentului întrucât acestea nu obliga conducătorul auto să oprească la trecerea la nivel cu calea ferată.

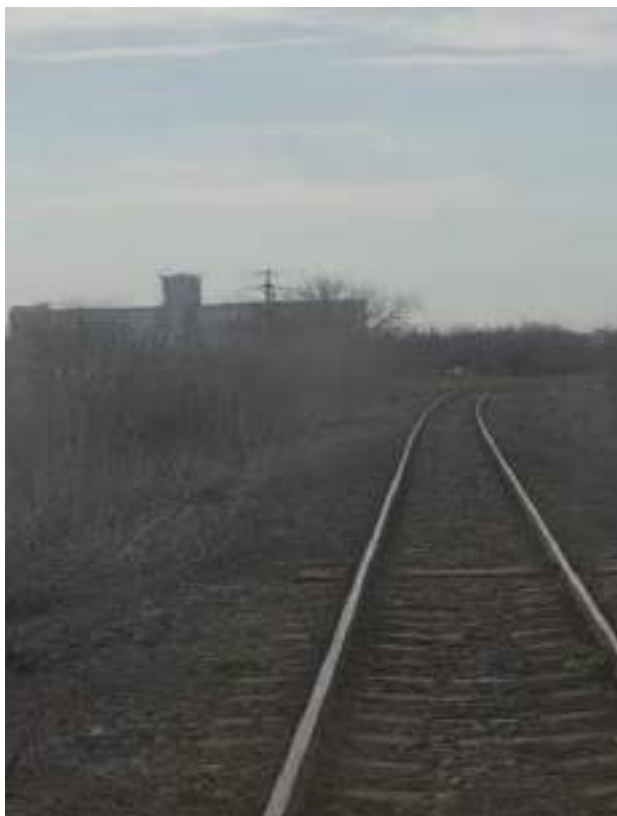
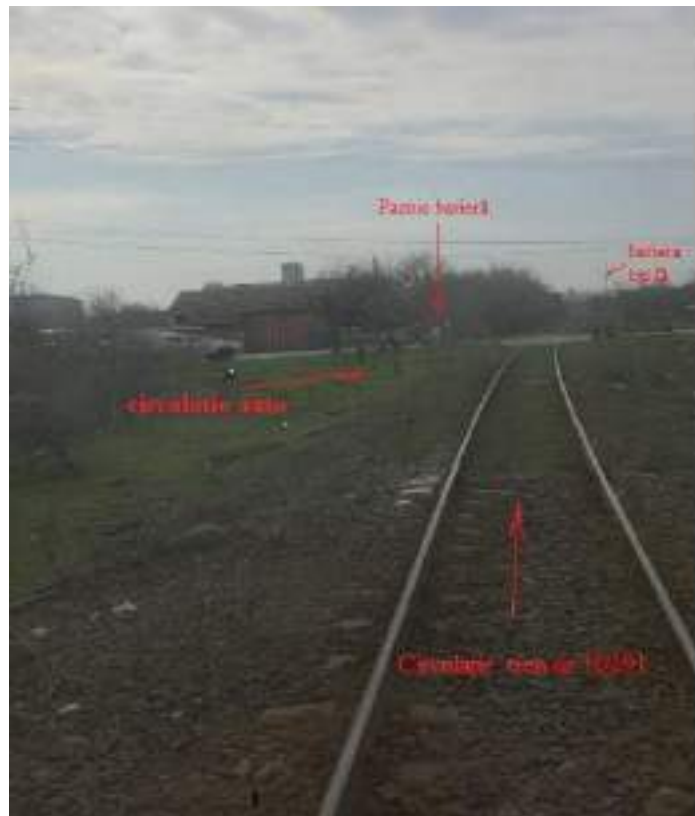
**Foto.5** Vizualizare a trecerii la nivel de către mecanic la 50 m și 20 m (reconstituire pe timp de zi)
