## **RAPORT DE INVESTIGARE**

al accidentului feroviar produs la data de 06.11.2025, în jurul orei 15:10, pe raza de activitate a Sucursalei Regionale de Căi Ferate Craiova, în linie curentă, între stația CFR Roșiori Nord și halta de mișcare Balaci, la km 167+178, prin deraierea primului boghiu, în sensul de mers, al vagonului de marfă nr.33559338005-8, aflat al 10-lea în compunerea trenului de marfă nr.68424

*Raport de investigare final  
20 octombrie 2026*

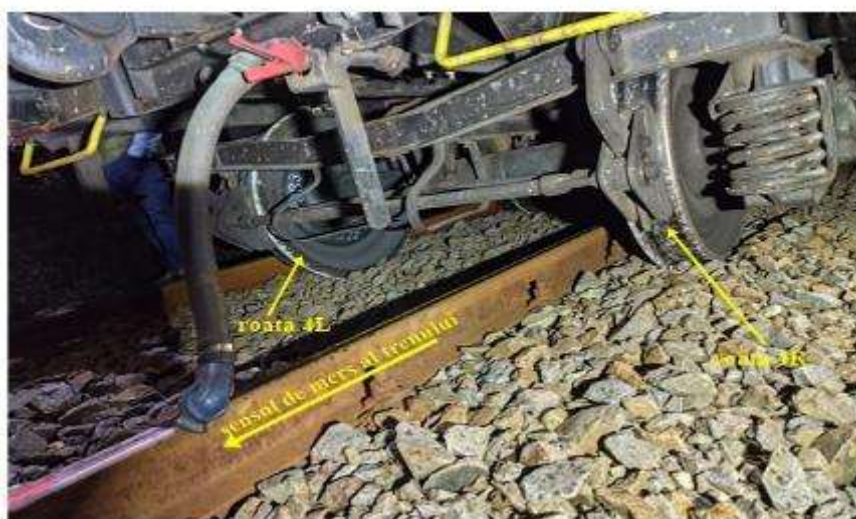
Foto nr.1: Osia nr.4 deraiată

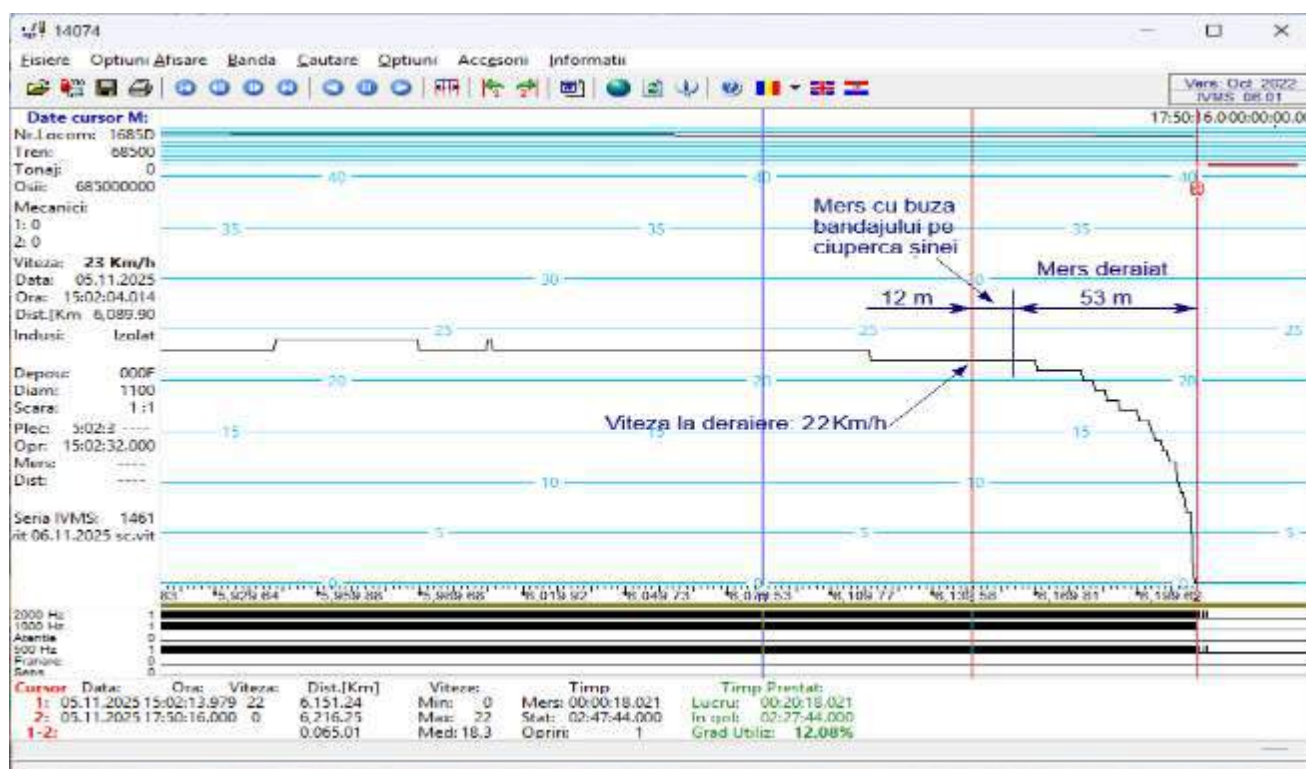
Figura nr.6 - diagrama vitezei înregistrată de instalația IVMS (memoria scurtă) a locomotivei DA 1685 în momentul deraierii

- în continuare, viteza trenului a scăzut brusc de la 22 km/h la 0 km/h pe o distanță de aproximativ 78 m, iar locomotiva trenului s-a oprit la ora 15:02':32" la km 167+113.

Din analiza datelor înregistrate de instalația IVMS a rezultat că deraierea vagonului nr. 33559338005-8 s-a produs la viteza de 22 km/h, dar ținând cont de abaterile preciziei instalației de vitezometru referitoare la măsură viteză de 1,5% și la înregistrare viteză de 1%, depășirea de viteză de 2 km/h față

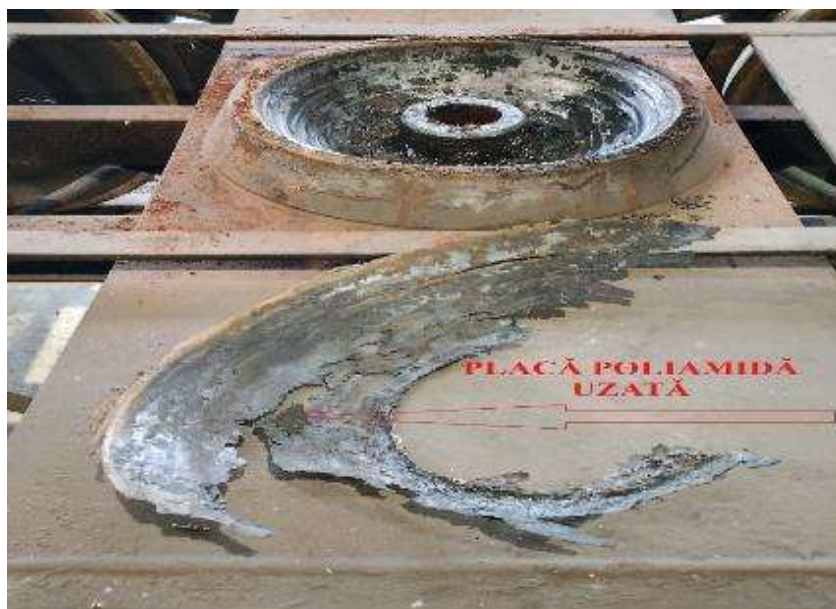
- la boghiul cu osiile 1-2, placa de poliamidă uzată (s-a constatat prezența a numai 20% din aceasta), lipsă garnitura de etanșare, fără urme de luciu metalic;

*Foto nr.4 – crapodină boghiul cu osiile 1-2, placa de poliamidă uzată*

În condițiile în care vagonul circula pe o porțiune de linie în aliniament, deficiențele constatate atât la cel de-al doilea boghiu în sensul de mers (nederaiat, cu osiile 1-2) cât și la primul boghiu (deraiat, cu osiile 3-4) **nu au sporit gradul de rigiditate al ansamblului boghiu-cutie vagon și nu au condus la mărirea forței laterale de ghidare**, comisia de investigare a concluzionat că acest factor nu a avut nicio influență asupra producerii deraierii.

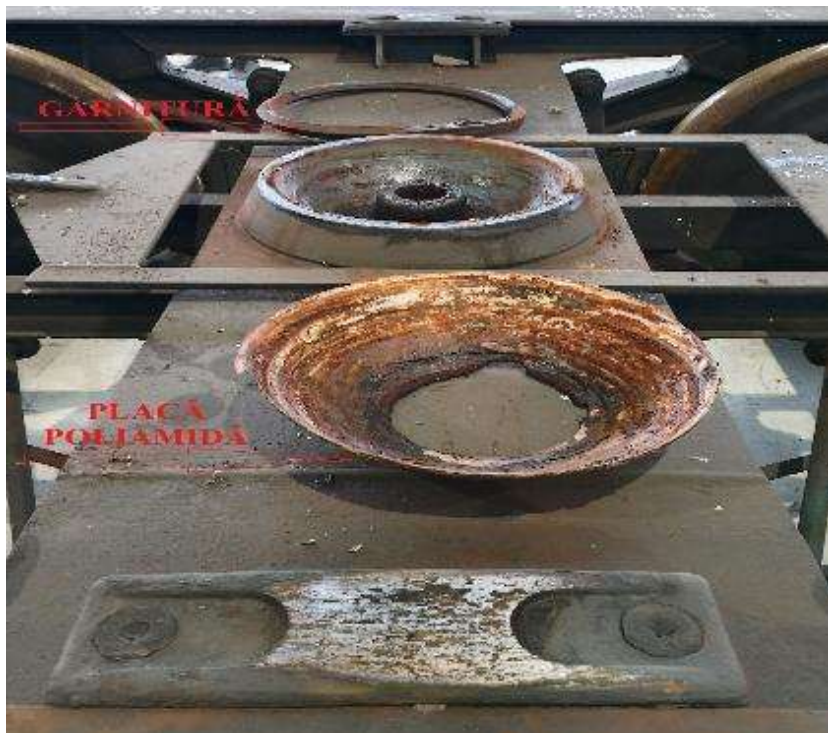
- la boghiul cu osiile 3-4, placă de poliamidă corespunzătoare, prezentă garnitura de etanșare, urme de lucru normale;

*Foto nr.5 – crapodină boghiul cu osiile 3-4, placa de poliamidă și garnitura de etanșare*

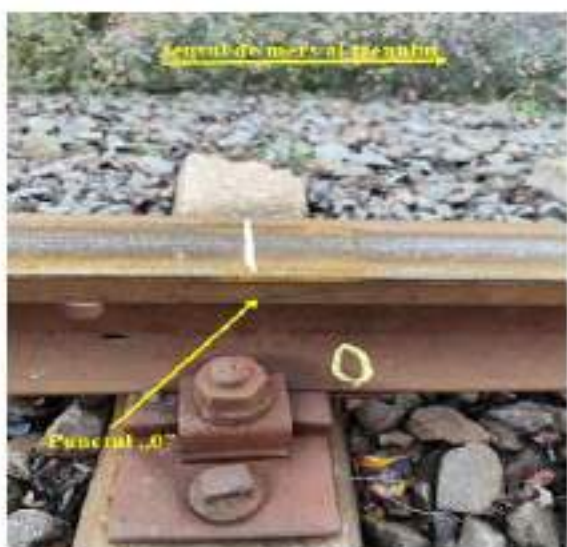
De la punctul „0”, s-a constatat o urmă de rulare a buzei bandajului pe suprafața superioară a ciupercii șinei din partea stângă în sensul de mers al trenului, pe o lungime de 12,00 m după care a căzut de pe suprafața de rulare în exteriorul căii, punct marcat pe teren ca punctul „A” (foto nr.7). Concomitent, în același plan transversal cu punctul „A”, roata din partea dreaptă - 4L, corespundență a primei osii, a părăsit flancul activ al șinei din partea dreaptă și a căzut în interiorul căii, punct marcat pe teren ca punctul „B” (foto nr.8). Ulterior, prima osie deraiată a antrenat în deraiere și osia nr.2 a boghiului nr.II.

Foto nr.6: Punctul „0”-prima urmă de escaladare a feței active a firului din partea stângă a căii

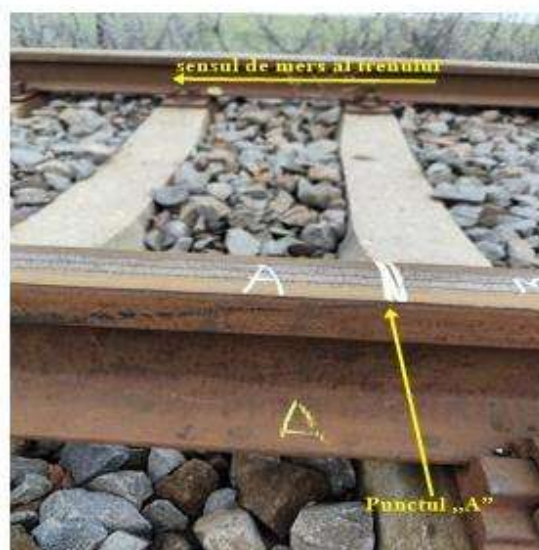
Foto nr.7: Punctul „A”- urma de cădere a roții din partea stângă -4R- în exteriorul căii

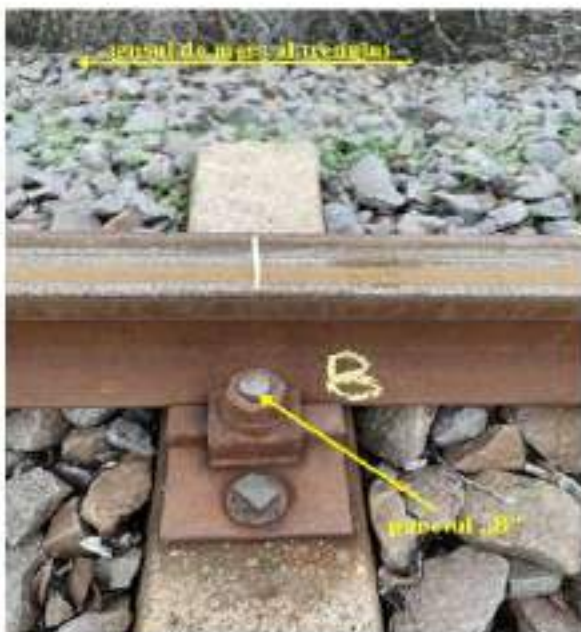
*Foto nr.8: Punctul „B”- urma de cădere a roții din partea dreaptă -4L- în interiorul căii*

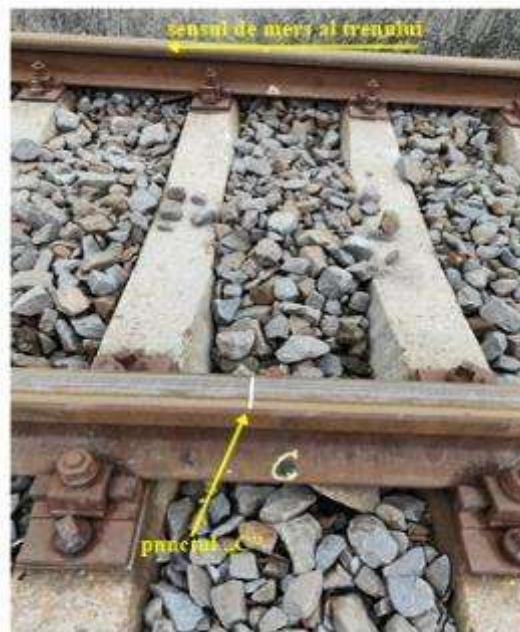
La o distanță de aproximativ 3,00 m de punctul „A”, pe firul din partea stângă în sensul de mers al trenului, s-a constatat urma de cădere a roții din partea stângă - 3R - a osiei nr.2 aferente boghiului deraiat, acest punct a fost marcat pe teren ca punctul „C” (foto nr.9). Concomitent, în același plan transversal cu punctul „C”, roata din partea dreaptă - 3L, corespundență a osiei nr.2, a părăsit flancul activ al șinei din partea dreaptă și a căzut în interiorul căii, punct marcat pe teren ca punctul „D” (foto nr.10).

*Foto nr.9: Punctul „C”- urma de cădere a roții din partea stângă -3R- la exteriorul căii*

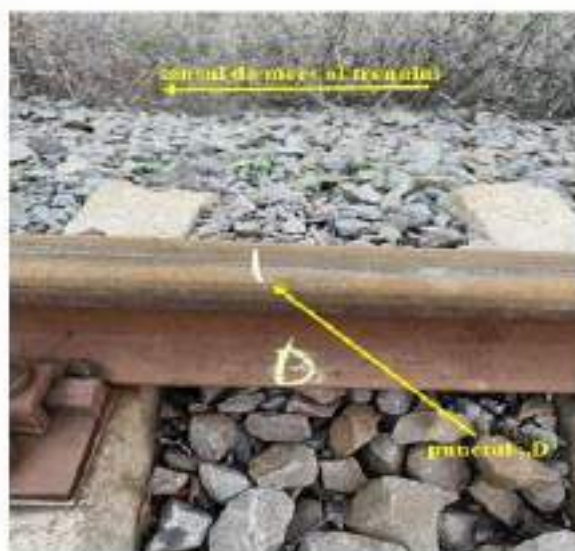
*Foto nr.10: Punctul „D”- urma de cădere a roții din partea dreaptă -3L-la interiorul căii*

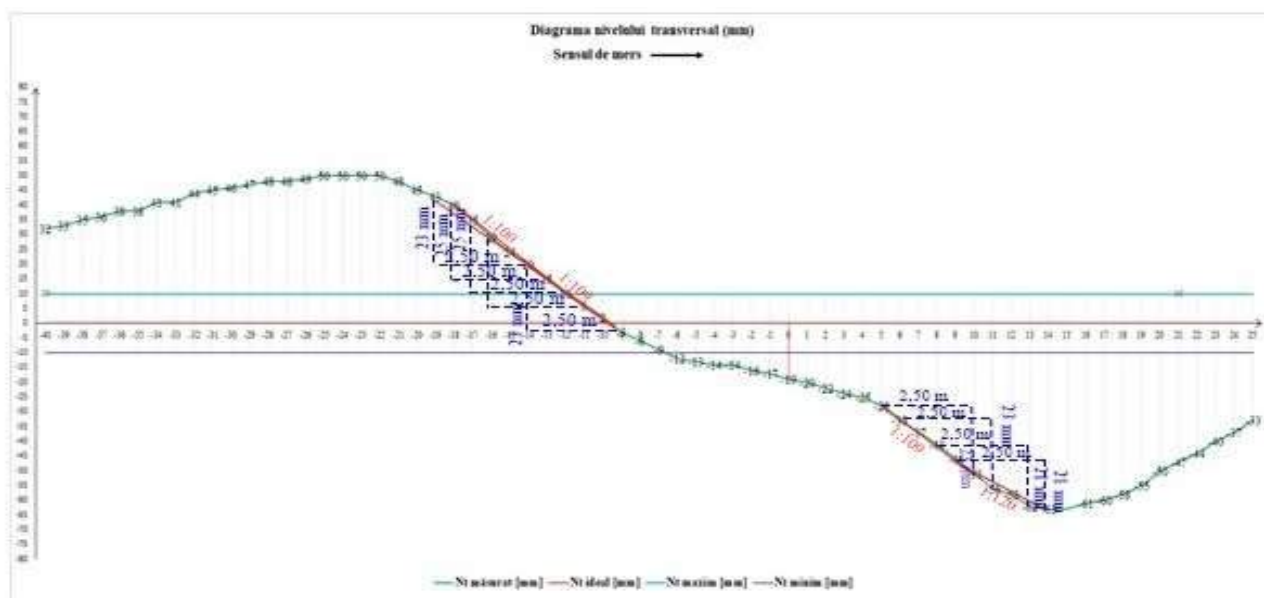
Figura nr.11 – Valorile maxime ale torsionarea căii

Astfel, între punctele de reper „-22”÷„-17” și „-10”÷„-5” valoarea torsionării căii a fost de 15 mm, având înclinarea rampei defectului de 1:170, între punctele de reper „-10”÷„-5” valoarea torsionării căii a fost de 16 mm, având înclinarea rampei defectului de 1:166, între punctele de reper „-11”÷„-6” valoarea torsionării căii a fost de 18 mm, având înclinarea rampei defectului de 1:139, între punctele de reper „-21”÷„-16” și „-12”÷„-7” valoarea torsionării căii a fost de 19 mm, având înclinarea rampei defectului de 1:131, între punctele de reper „-20”÷„-15” și „-13”÷„-8” valoarea torsionării căii a fost de 21 mm, având înclinarea rampei defectului de 1:120, între punctele de reper „-15”÷„-10” valoarea torsionării căii a fost de 22 mm, având înclinarea rampei defectului de 1:115, între punctele de reper „-19”÷„-14”, „-16”÷„-11” și „-14”÷„-9” **valoarea torsionării căii a fost de 23 mm**, având înclinarea rampei defectului de 1:109 iar între punctele de reper „-18”÷„-13” și „-17”÷„-12” **valoarea torsionării căii a fost de 25 mm**, având înclinarea rampei defectului de 1:100.

Astfel, între punctele de reper „1”÷„6” și „15”÷„20” valoarea torsionării căii a fost de 13 mm, având înclinarea rampei defectului de 1:192, între punctele de reper „16”÷„21” valoarea torsionării căii a fost de 14 mm, având înclinarea rampei defectului de 1:170, între punctele de reper „2”÷„7” valoarea torsionării căii a fost de 15 mm, având înclinarea rampei defectului de 1:166, între punctele de reper „17”÷„22” valoarea torsionării căii a fost de 16 mm, având înclinarea rampei defectului de 1:156, între punctele de reper „3”÷„8”, „9”÷„14” și „20”÷„25” valoarea torsionării căii a fost de 17 mm, având înclinarea rampei defectului de 1:147, între punctele de reper „18”÷„23” și „19”÷„24” valoarea torsionării căii a fost de 18 mm, având înclinarea rampei defectului de 1:139, între punctele de reper „4”÷„9”, „7”÷„12” și „8”÷„13” **valoarea torsionării căii a fost de 21 mm**, având înclinarea rampei defectului de 1:120 iar între punctele de reper „5”÷„10” și „6”÷„11” **valoarea torsionării căii a fost de 23 mm**, având înclinarea rampei defectului de 1:109.

În diagrama din *figura nr.11*, sunt evidențiate valorile maxime ale torsionării căii cu înclinarea rampei defectului peste valoarea maximă admisă de 1:200.
