RAPORT DE INVESTIGARE

privind accidentul feroviar produs la data de 01.01.2018, pe secția de circulație Beclean pe Someș - Dej Călători, în stația CFR Dej Triaj, pe linia directă 1C, în circulația trenului de călători Regio nr.4111, prin deraierea vagonului nr.50532055008-8, al treilea de la siguranță, de ambele osii ale celui de-al doilea boghiu în sensul de mers.

Raport de investigare ediție finală
19 decembrie 2018

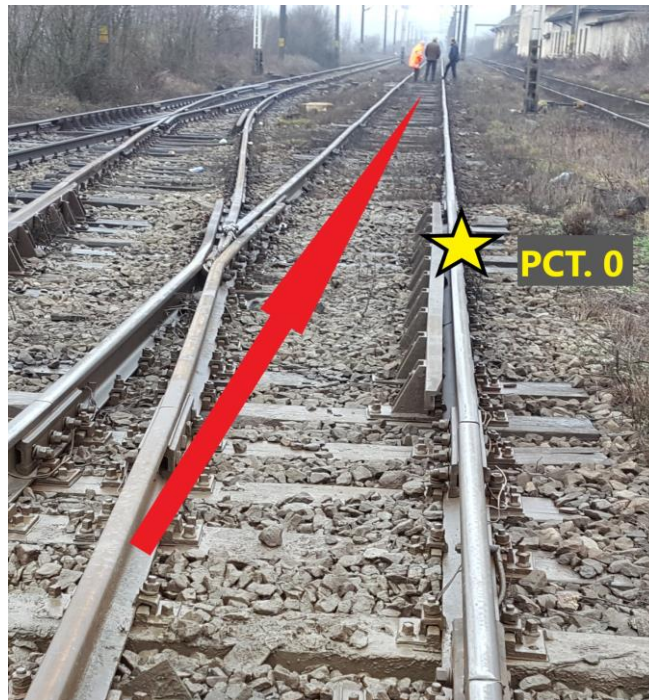
Imaginea 3- porțiunea de linie parcursă de trenul deraiat

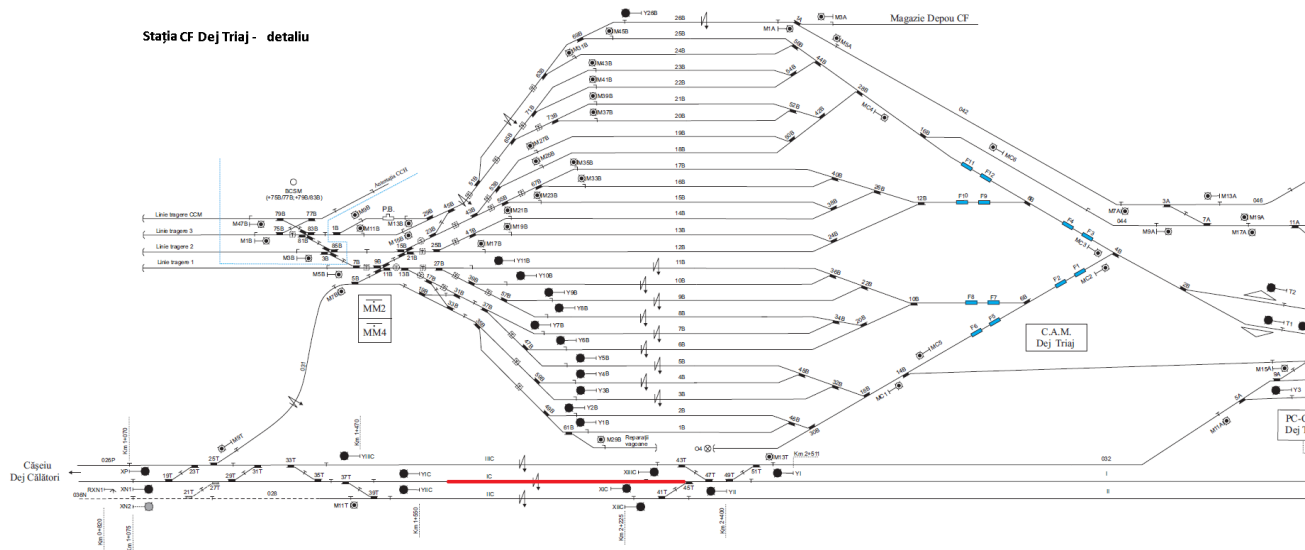
Imaginea 4 - Schița stației Dej-Triaj, porțiunea de linie parcursă de trenul deraiat

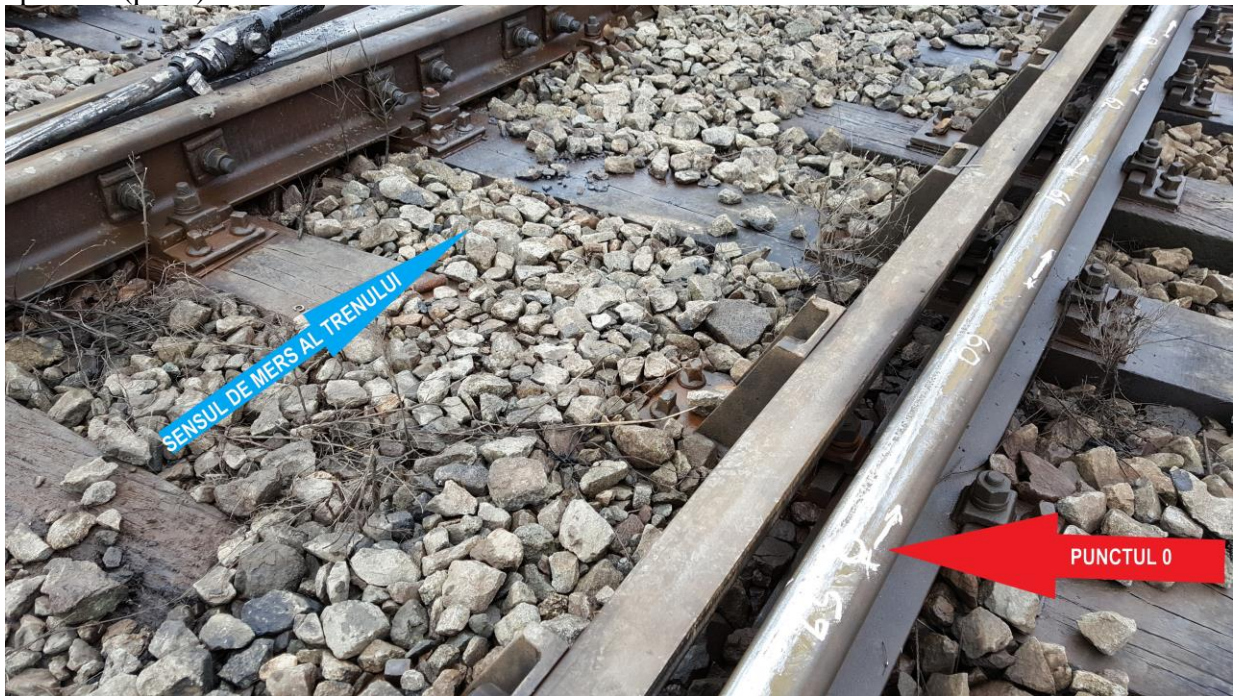
La km 2+300 pe cuprinsul schimbătorului de cale 45T, pe ciuperca șinei de rulare dreapta, au fost identificate urme de rulare a buzei roții, pe partea superioară a ciupercii șinei. Acest punct a fost notat ca punct 0 (pct.0).

Imagina 6 - Punctul 0 și primele urme de rulare a buzei roții pe partea superioară a ciupercii șinei

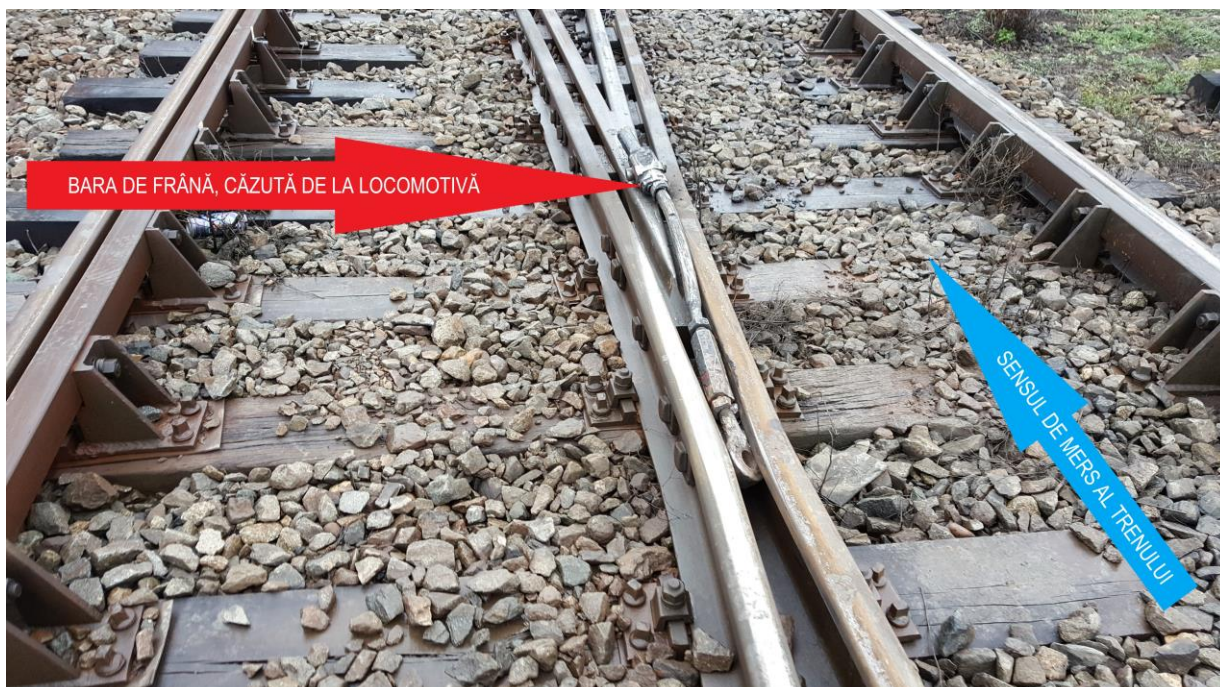
În dreptul punctului 0, între vârful inimii de încrucișare și aripa dreapta a inimii de încrucișare, a fost identificată o bară de frână pe care erau imprimate urme de roți, bară care căzuse de la locomotiva DA 1356.

Imaginea 7 – Bară de frână căzută de la locomotiva DA 1356

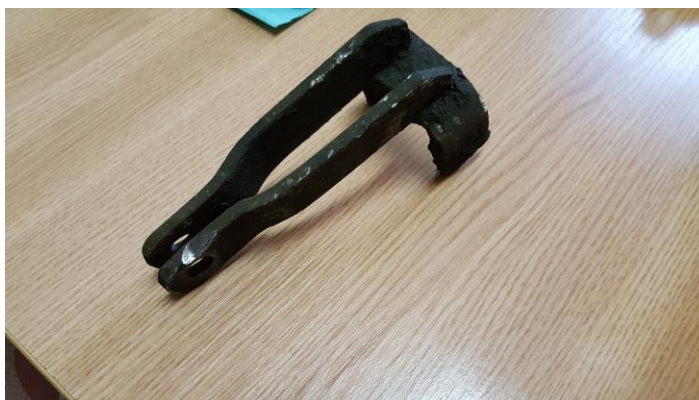
De la punctul 0, în sensul de mers al trenului au fost identificate urme de lovire a capetelor tijelor șuruburilor, după care până la oprirea trenului, au continuat urmele de circulație în stare deraiată a materialului rulant. În raport cu sensul de mers al trenului, cu 2700 m înainte de punctul 0, în zona km.5+075, între Hm Reteag și Stația Dej Triaș, au fost identificate primele urme de lovituri imprimare pe fața superioară a tije șuruburilor verticale, de către o piesă metalică desprinsă de la materialul rulant. Urmele continuau cu intermitență până la punctul 0. Totodată, în zona km.5+075 a fost găsită o piesă metalică, care era desprinsă din alcătuirea barei de frână.

Imaginea 8 – piesă metalică desprinsă de la bara de frână, a locomotivei DA 1356

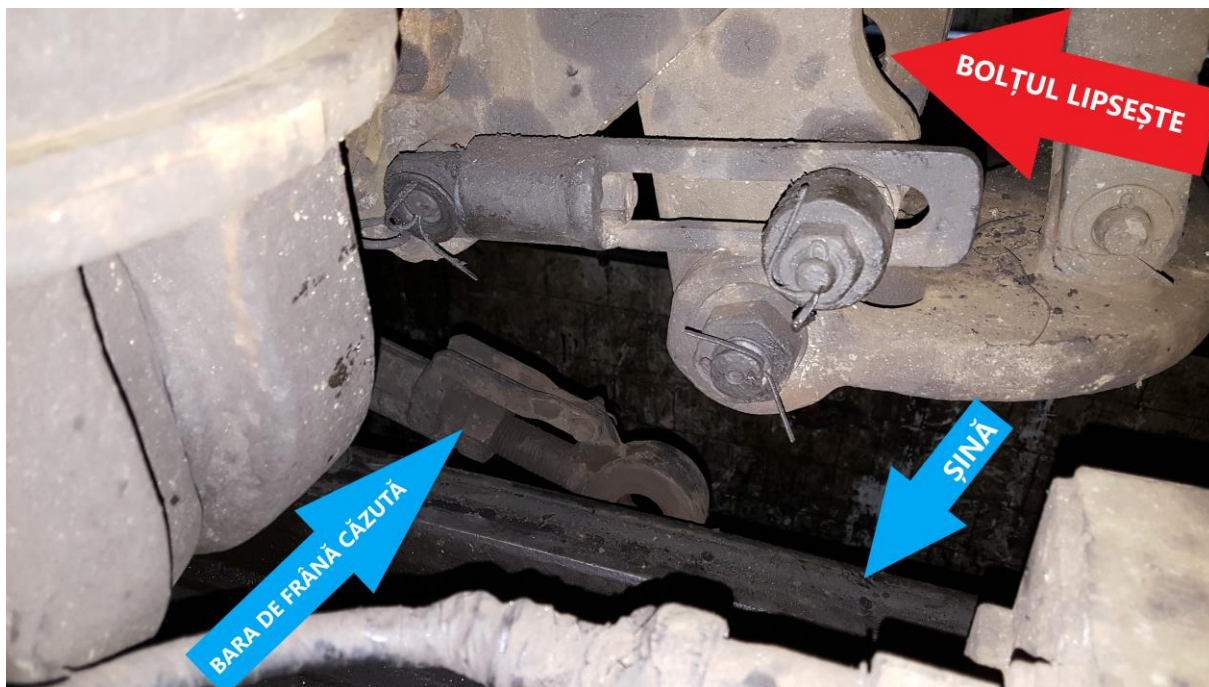
Pentru a identifica modul în care se comportă bara de frână în cazul pierderii bolțului, și pentru a verifica dacă sunt piese care împiedică deplasarea capătului de bară spre nivelul șinei, au fost montate piese noi la timoneria de frână a locomotivei DA1356, după care a fost extras bolțul de la capul barei de frână. După scoaterea bolțului, capul barei de frână s-a deplasat în jos, sub nivelul suprafeței de rulare a șinei - Imaginea 12.

Concluzia care s-a desprins a fost că, bolțul căzuse înainte ca bara de frână să lovească elementele căii.

Imaginea 12– capul barei de frână, cade spre șină după pierderea bolțului (reconstituire)

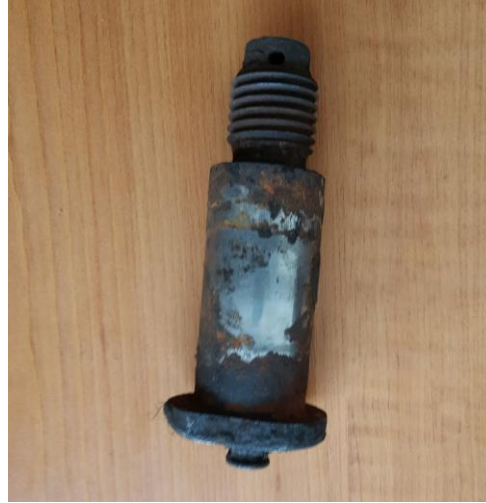
Ținând cont de faptul că verificările tehnice din Punctul de lucru Sighet nu au evidențiat lipsuri sau defecte la timoneria de frână și de faptul că locomotiva DA 1356 a parcurs 150 km până la zona deraierii, comisia de investigare consideră că motivul cel mai probabil din care s-a produs căderea capătului de bară, a fost ruperea bolțului de fixare al acesteia.

Imaginea 13 – bolțul de la capul barei de frână al locomotivei DA1356 (reconstituire)

Motivul din care se produce ruperea acestui tip de bolțuri (buloane), constă în fenomenul de *rupere prin solicitare la oboseală*. Astfel, pe fondul vechimii acestor piese, fiind supuse unui număr mare de cicluri, în zona cu concentratori de tensiune (zona filetată cu diametru redus), cel mai probabil au apărut fisuri care s-au agravat, producând ruperea bolțului (bulonului).

Întrucât la locomotiva DA 1356, nu a fost efectuată reparația planificată de tip RR, fiind depășită norma de timp reglementată, s-a produs uzarea/defectarea excesivă și ruperea bolțului (bulonului).

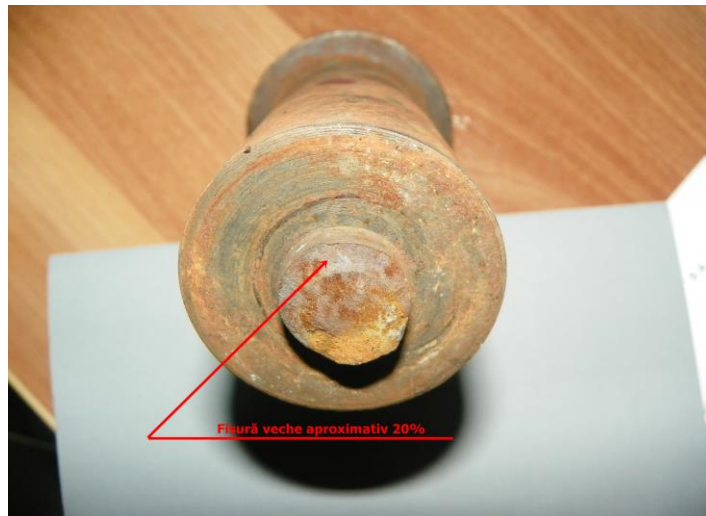
producerea unui incident feroviar. Cazul menționat s-a produs la data de 28.11.2015 în circulația trenului de marfă nr.93754, la locomotiva EA 314. Din analiza făcută de comisia de investigare, reiese că bolțul (bulonul) menționat este similar cu cel de la locomotiva DA 1356, din punct de vedere constructiv precum și al sarcinilor la care sunt supuse – Imaginile 13, 14 și 15.

Imaginea 14 – bulonul (bolțul) de la timoneria de frână al locomotivei EA 314, rupt la data de 29.11.2015 (extras din Raportul de investigare)

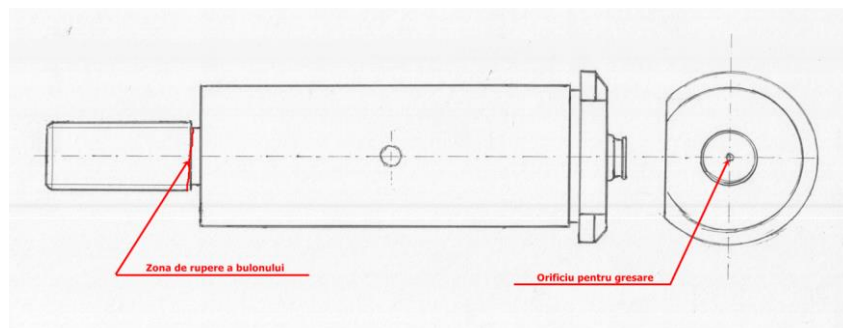
Imaginea 15 – schița cu bulonul (bolțul) de la timoneria de frână al locomotivei EA 314, rupt la data de 29.11.2015 (extras din Raportul de investigare)
