RAPORT DE INVESTIGARE

privind incidentul feroviar produs la data de 15.01.2018, ora 05:05, în stația CFR Suceava, prin ruperea ambelor pantografe la locomotiva EC126 aflată în remorcarea trenului de călători R nr.5454

*EDIȚIE finală
14 ianuarie 2019*

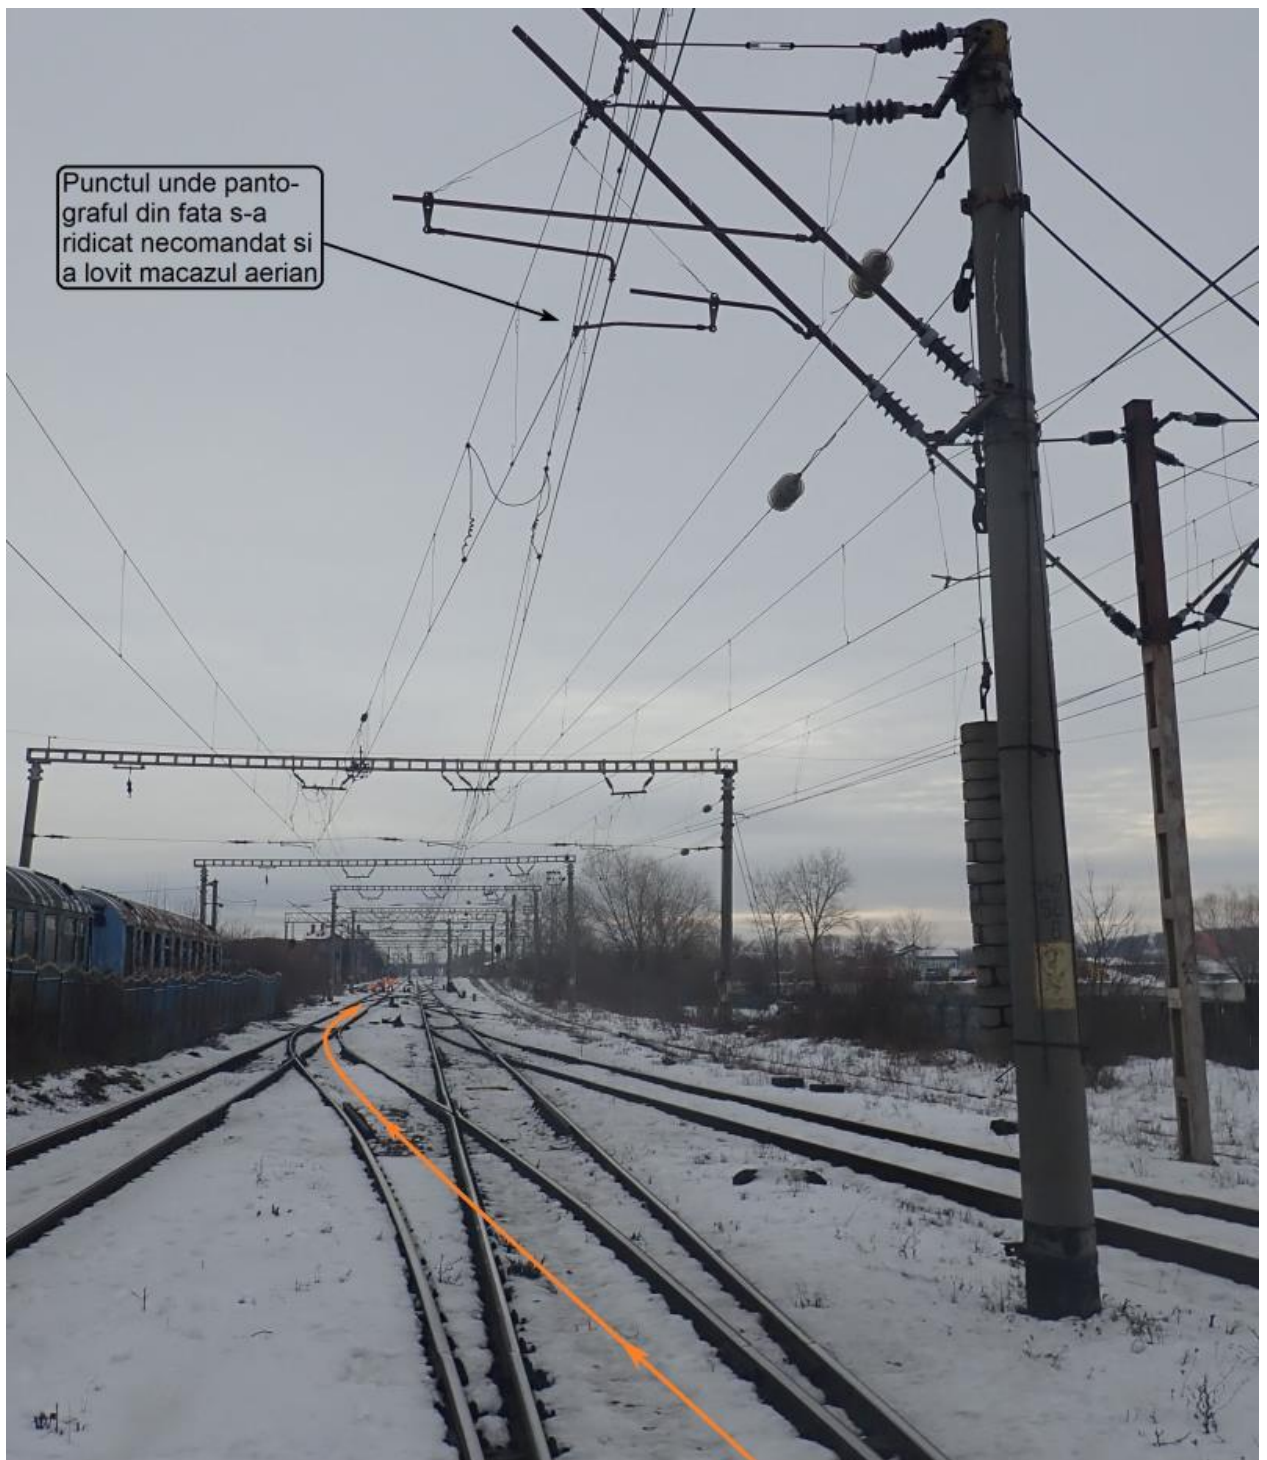
Foto nr.1 - Traseul de intrare a trenului de calatori R nr.5454, de pe firul II Suceava Nord – Suceava, în abateră la linia nr.2 din stația Suceava, pe diagonala 20/28

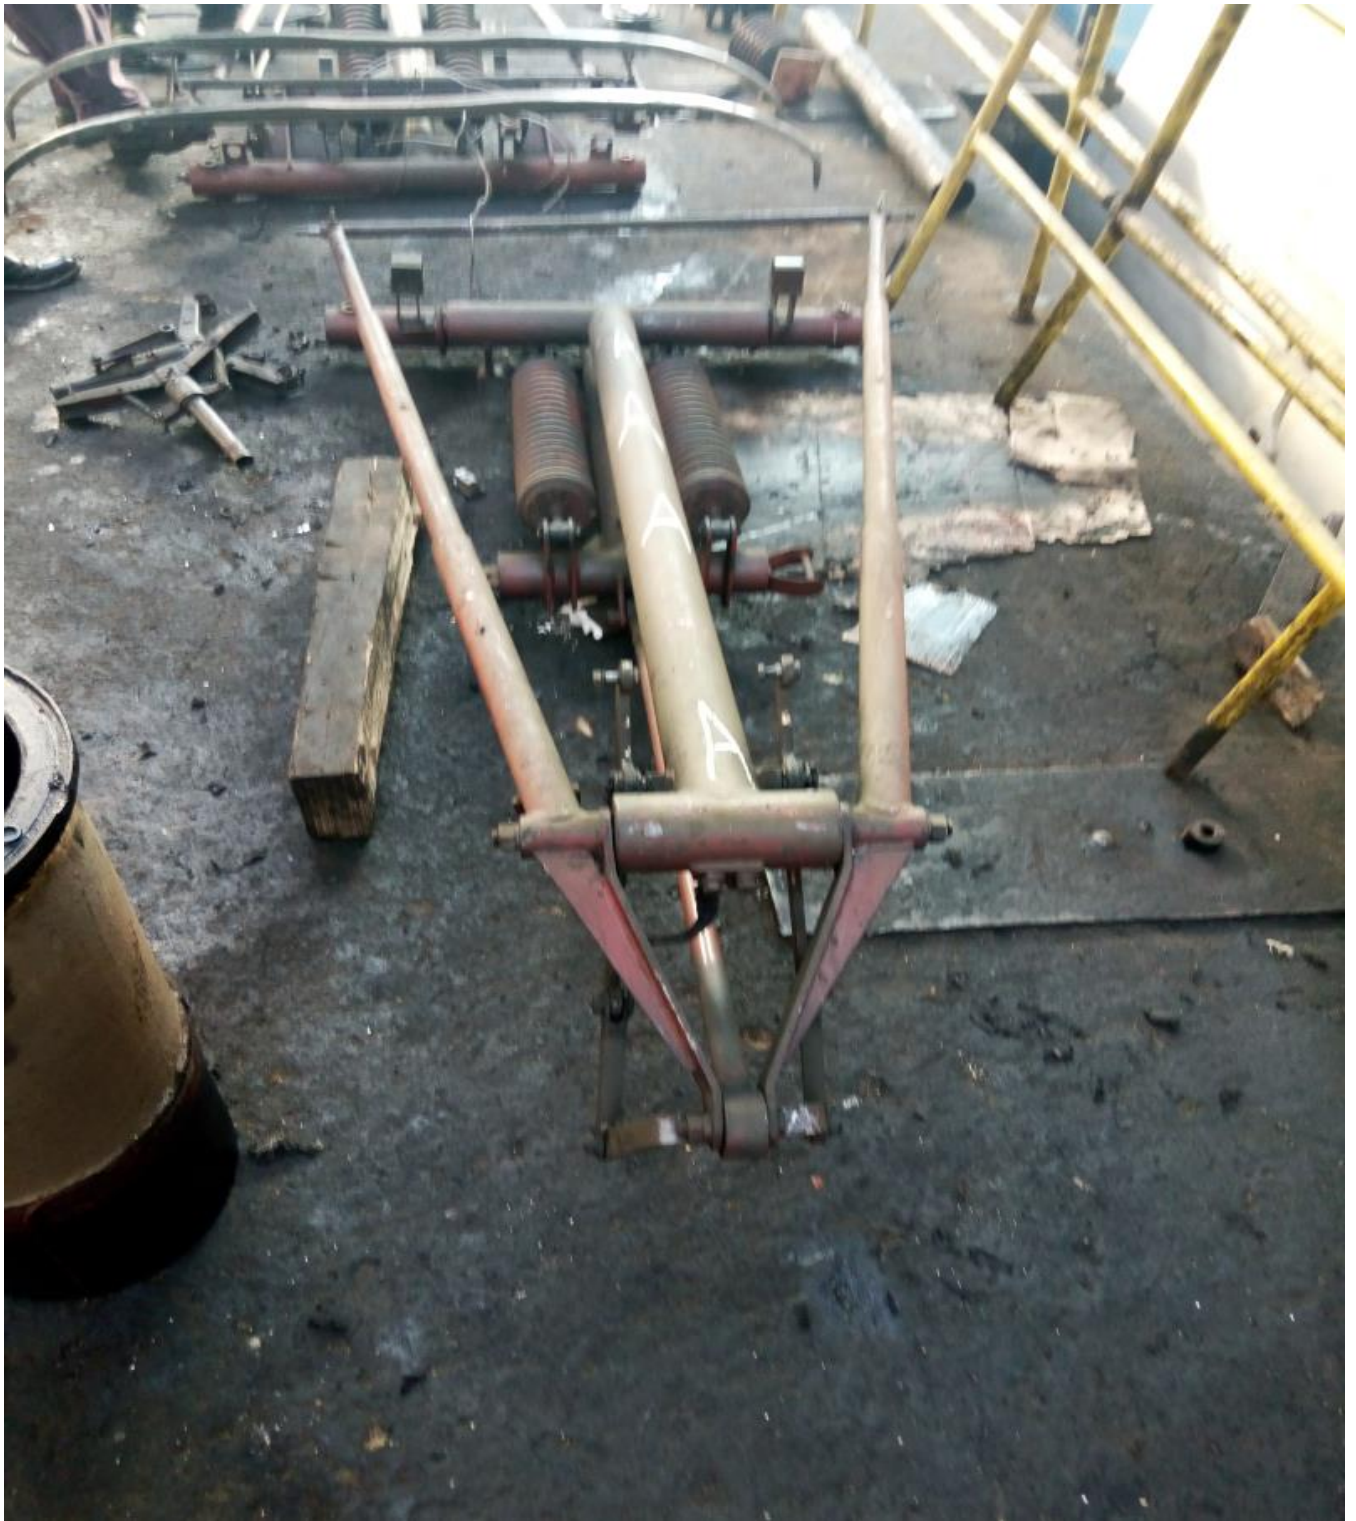
Foto nr.2 – Pantografele de la locomotiva EC126 (fără deformări ale cadrelor, cu izolatorii de susținere secționati)

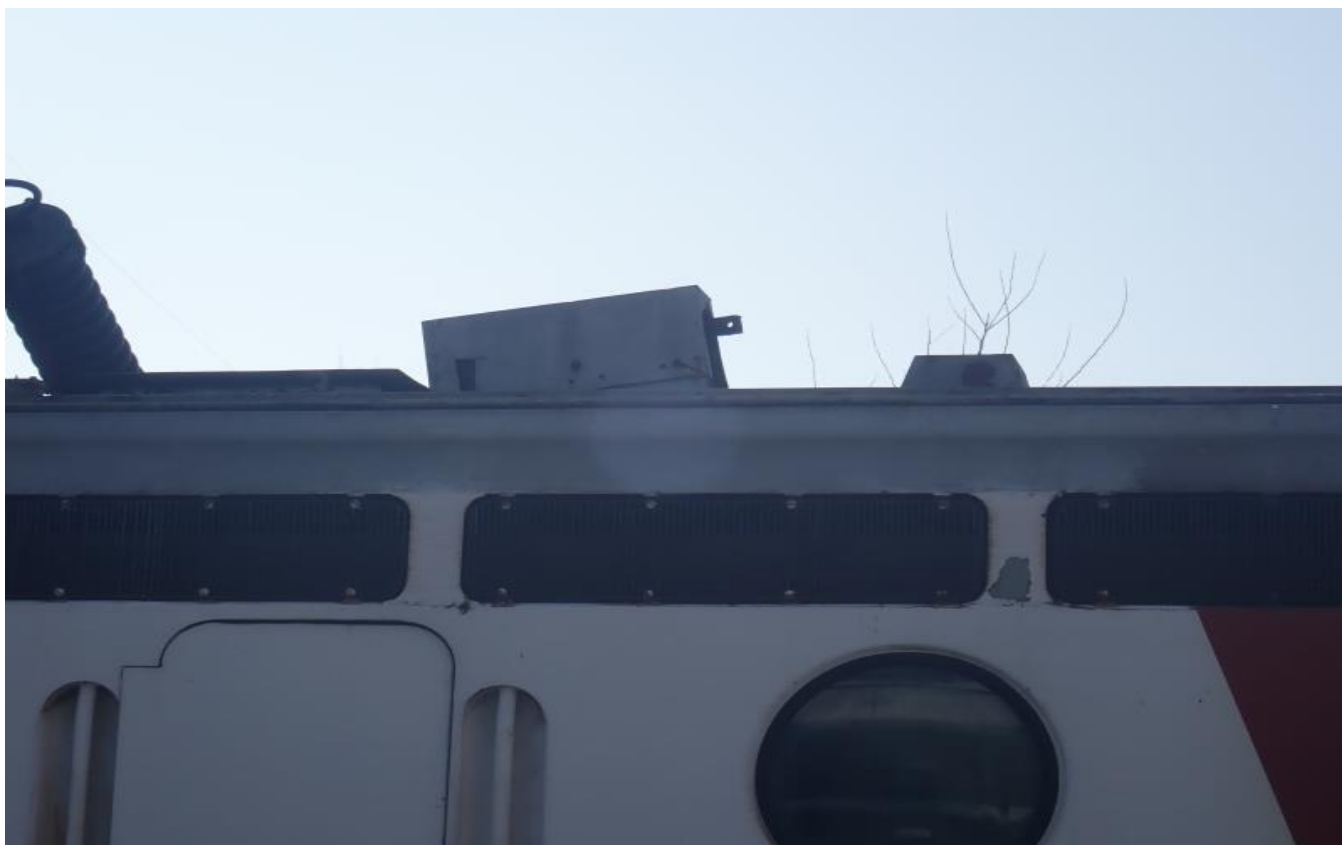
Foto nr.3 - Acoperișul locomotivei EC126 după avarierea pantografelor

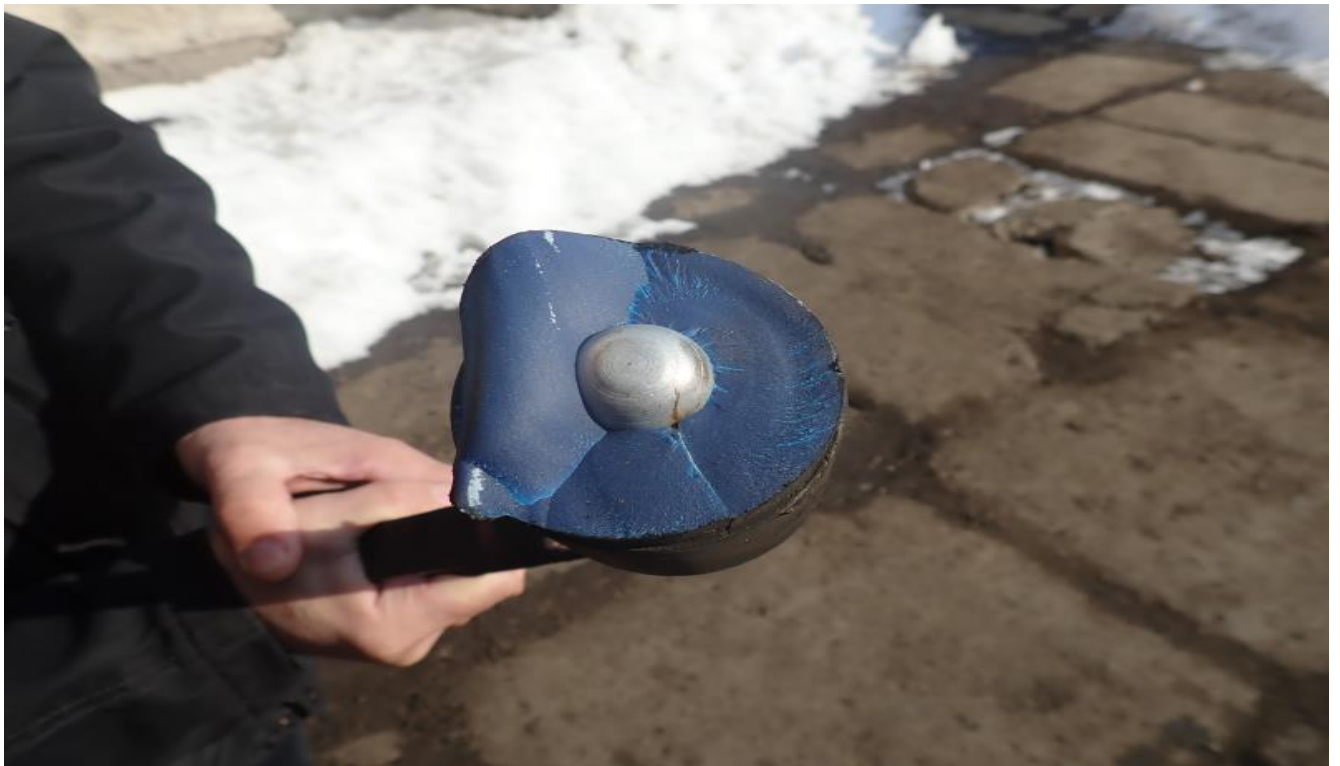
- izolatorul de tracțiune al cilindrului de acționarea a pantografului de la postul de conducere „B” (cel din față, inactiv) secționat, cu urme de fisură veche în secțiune;
- 3 izolatori de susținere secționați;
- suportți tip „Y” ruți și căzuți pe acoperiș;
- izolatorul de tracțiune al cilindrului de acționarea a pantografului de la postul de conducere „A” (cel din spate, activ) secționat, fără urmă de fisură veche în secțiunea de rupere;
- 3 izolatori de susținere a pantografului ruți (secționați);
- suportți tip „Y” și săniile deformate, fără urme de flamări;
- ambele cadre de pantograf în stare bună, nedeformate, fără urme de lovituri sau flamări.

Foto nr.4 - Capăt de izolator de tracțiune secționat, cu urme de fisură veche în corp

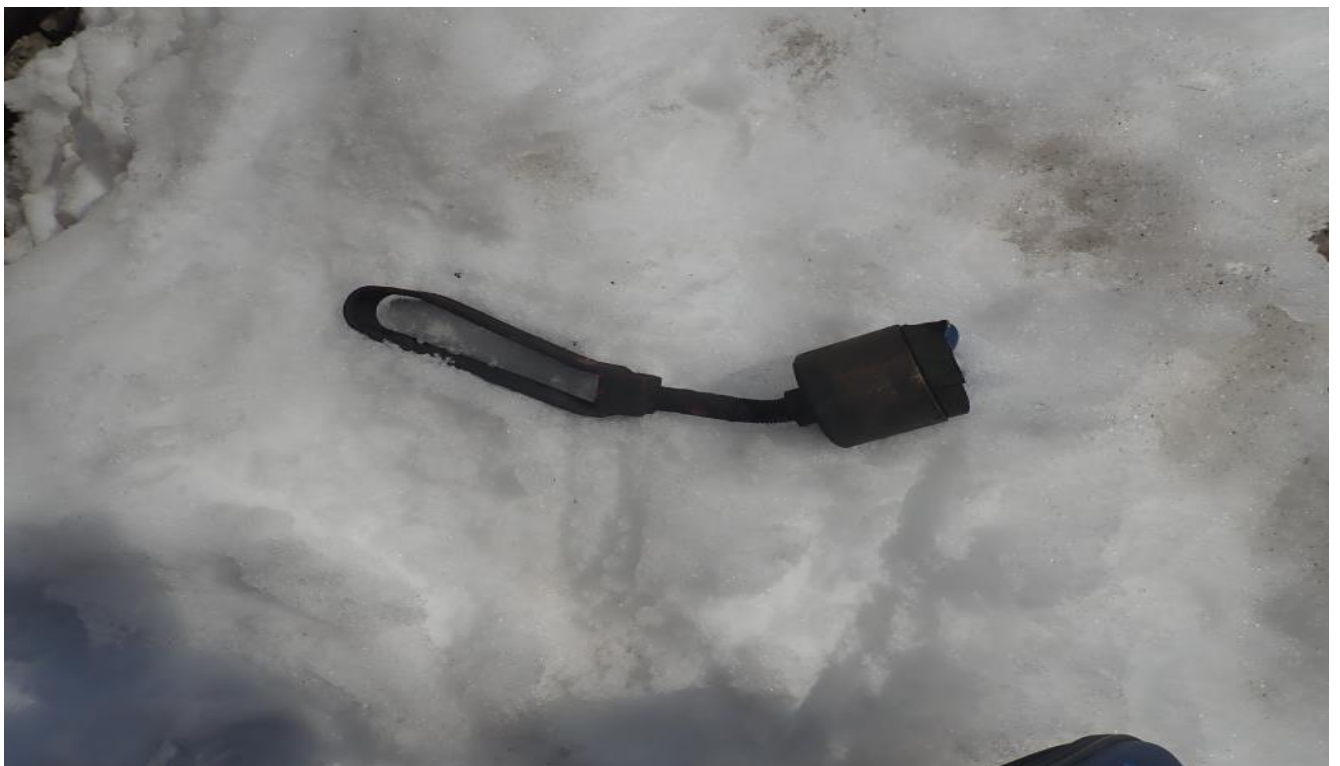
Foto nr.5 - Deformarea barei încastrate în izolatorul de tracțiune secționat

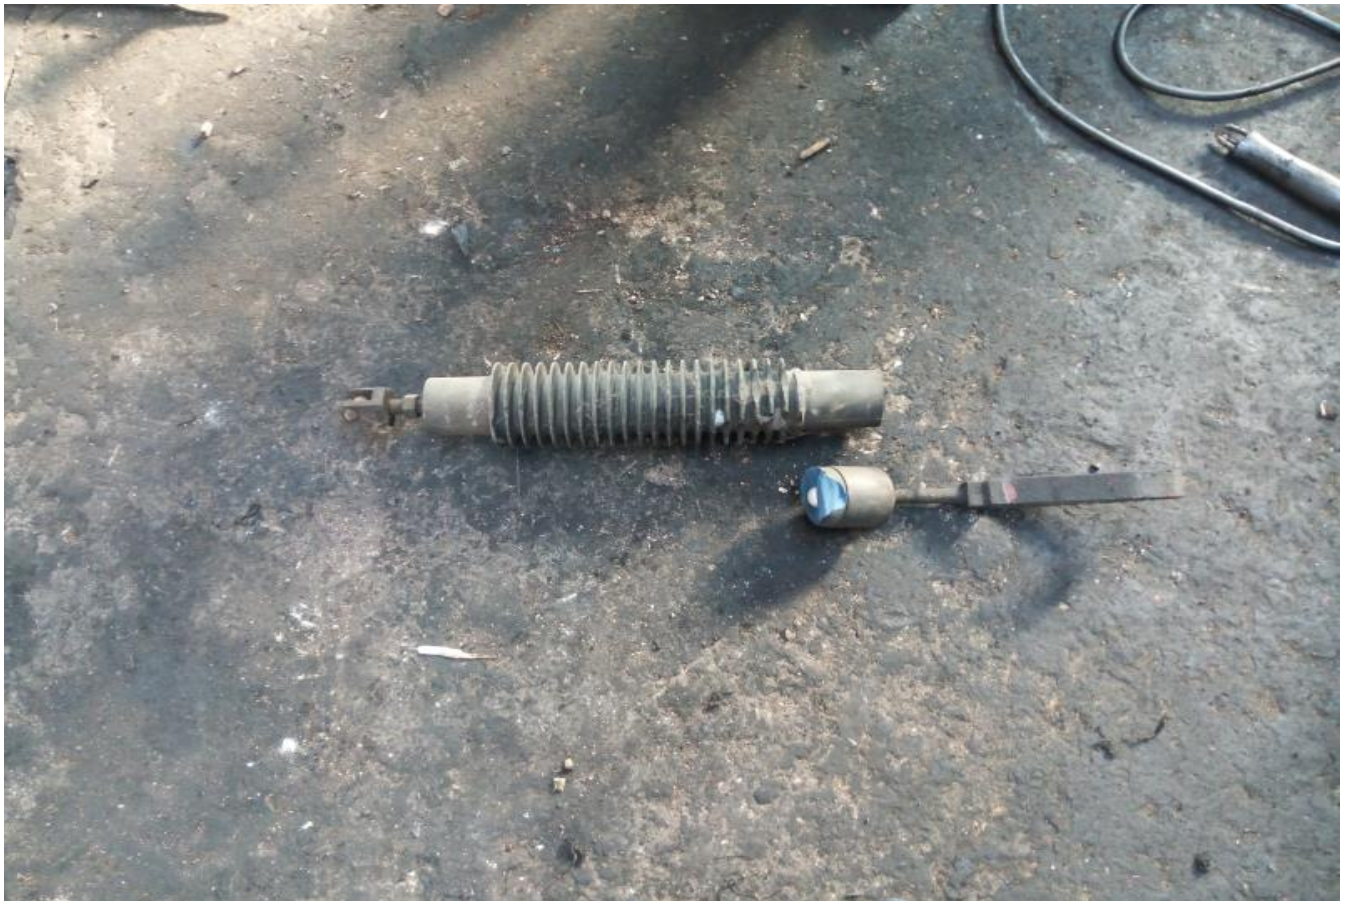
Foto nr.6 - Izolator tracțiune rupt de la cilindrul de acțiune al pantografului de la postul de conducere „B” (din față, inactiv)

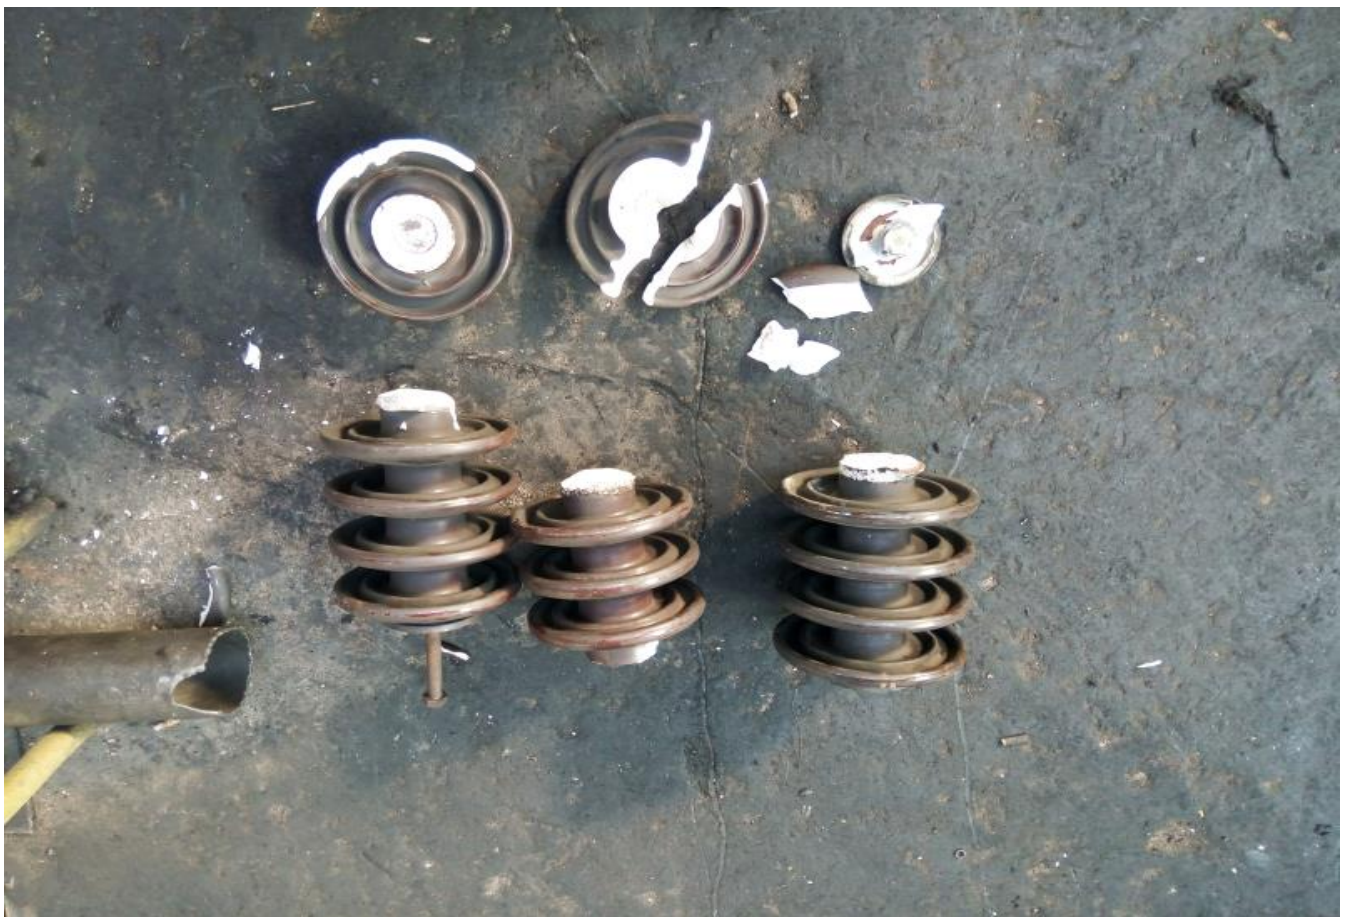
Foto nr.7 - Izolatori susținere pantograf secționati

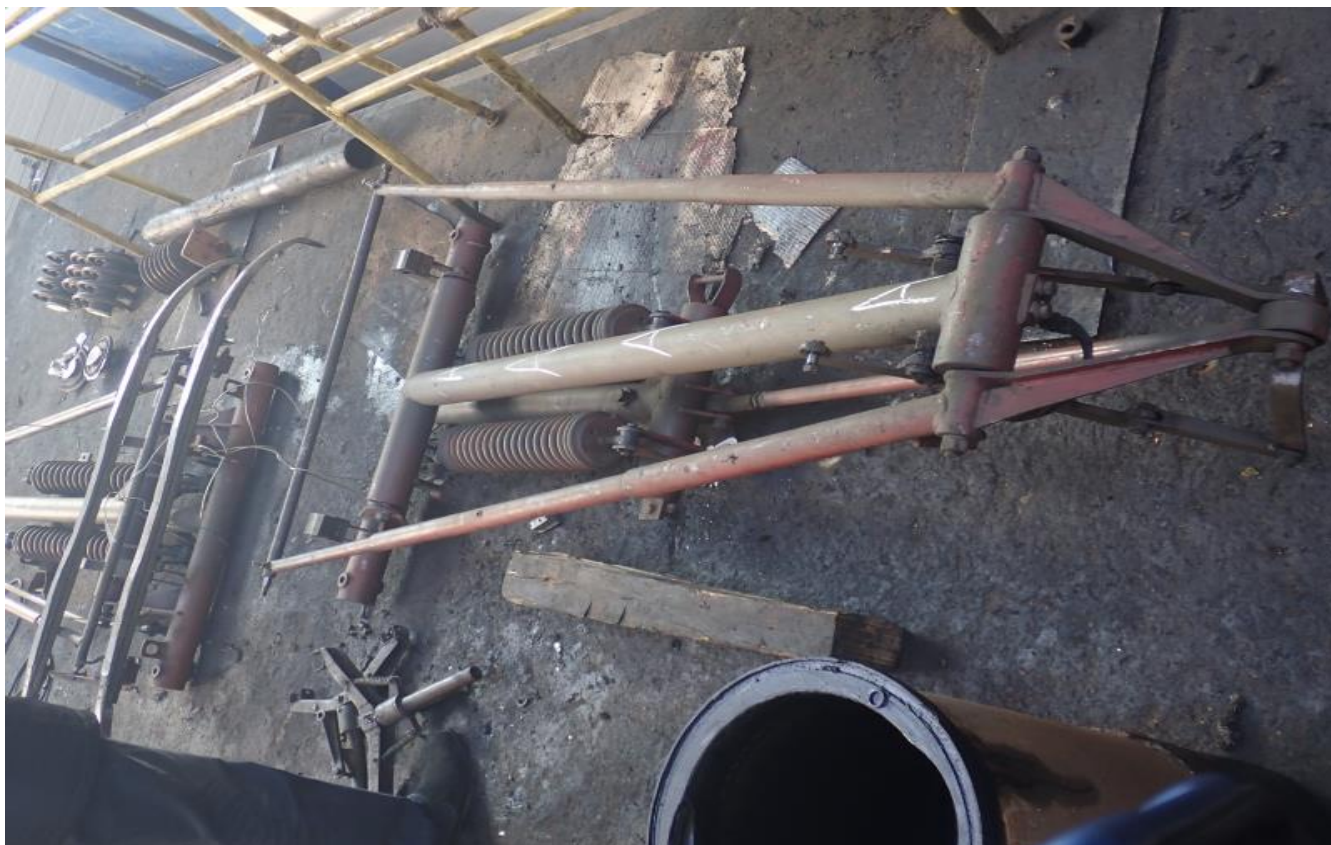
Foto nr.8 - Cadre pantografe „A” și „B” ale locomotivei EC126 fără deformări, loviri sau urme de flamare

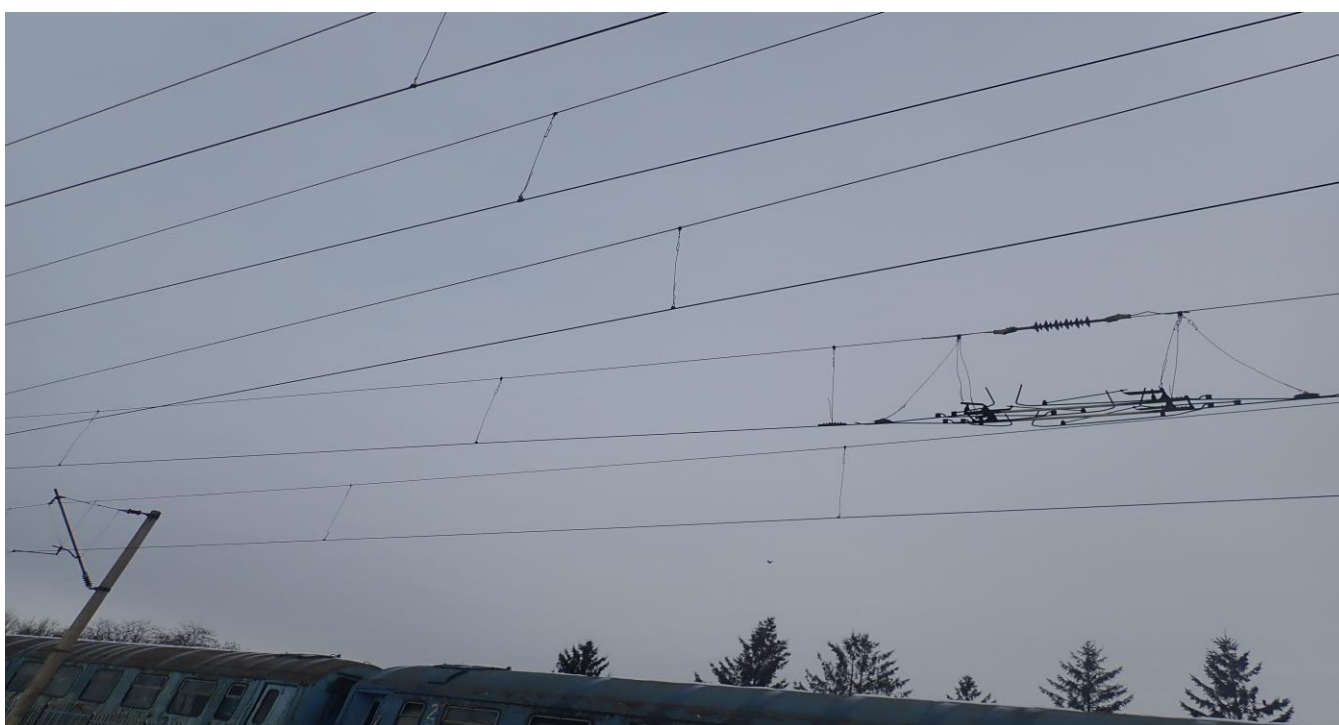
Foto nr.9 - Zona aeriană a diagonalei 20/28 unde a avut loc desprinderea necomandată a pantografului inactiv

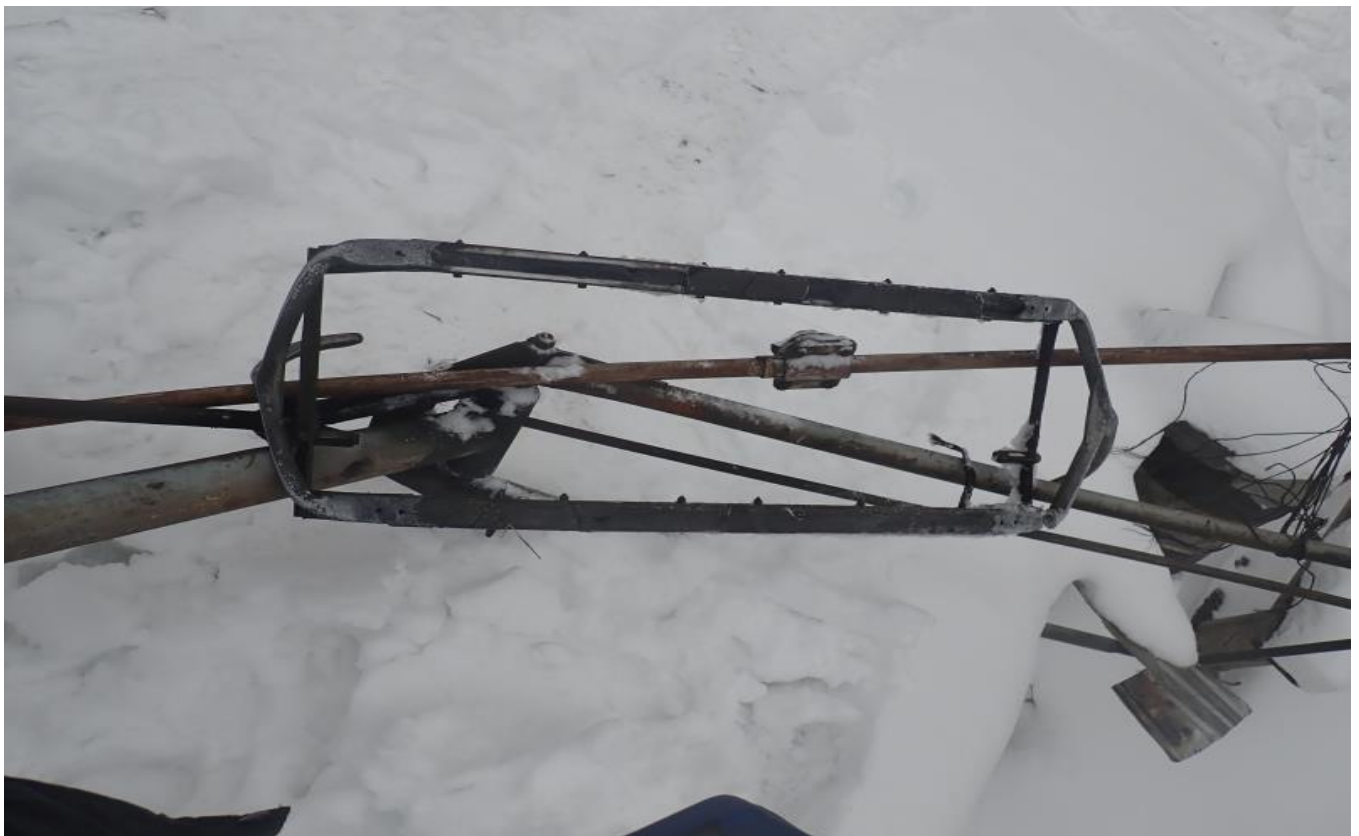
Foto nr.10 - Pantograful tip EP3 avariata al locomotivei EA305

Menționăm că locomotiva EA305 era echipată cu pantograf tip EP3 care are dimensiunea transversală de lucru a saniei portperii de 760 mm, pentru realizarea contactului cu firul liniei de contact.

1. produsul „*pantograf tip EP3*” încadrat ca produs feroviar critic la clasa de risc 1B, a căror defectare determină grave perturbații în exploatarea feroviară, dacă va fi utilizat la echiparea locomotivelor care vor fi introduse la modernizare prin reparații de tip RG sau RK, să fie supus omologării tehnice, în baza unei documentații tehnice de referință;
2. administratorul de infrastructură feroviară publică Compania Națională de Cai Ferate „CFR” S.A. va inventaria secțiunile de cale ferată electrificată pe care pot fi admise locomotive echipate în prezent cu *pantografe tip EP3* și să comunice aceste informații către toți factorii interesați.

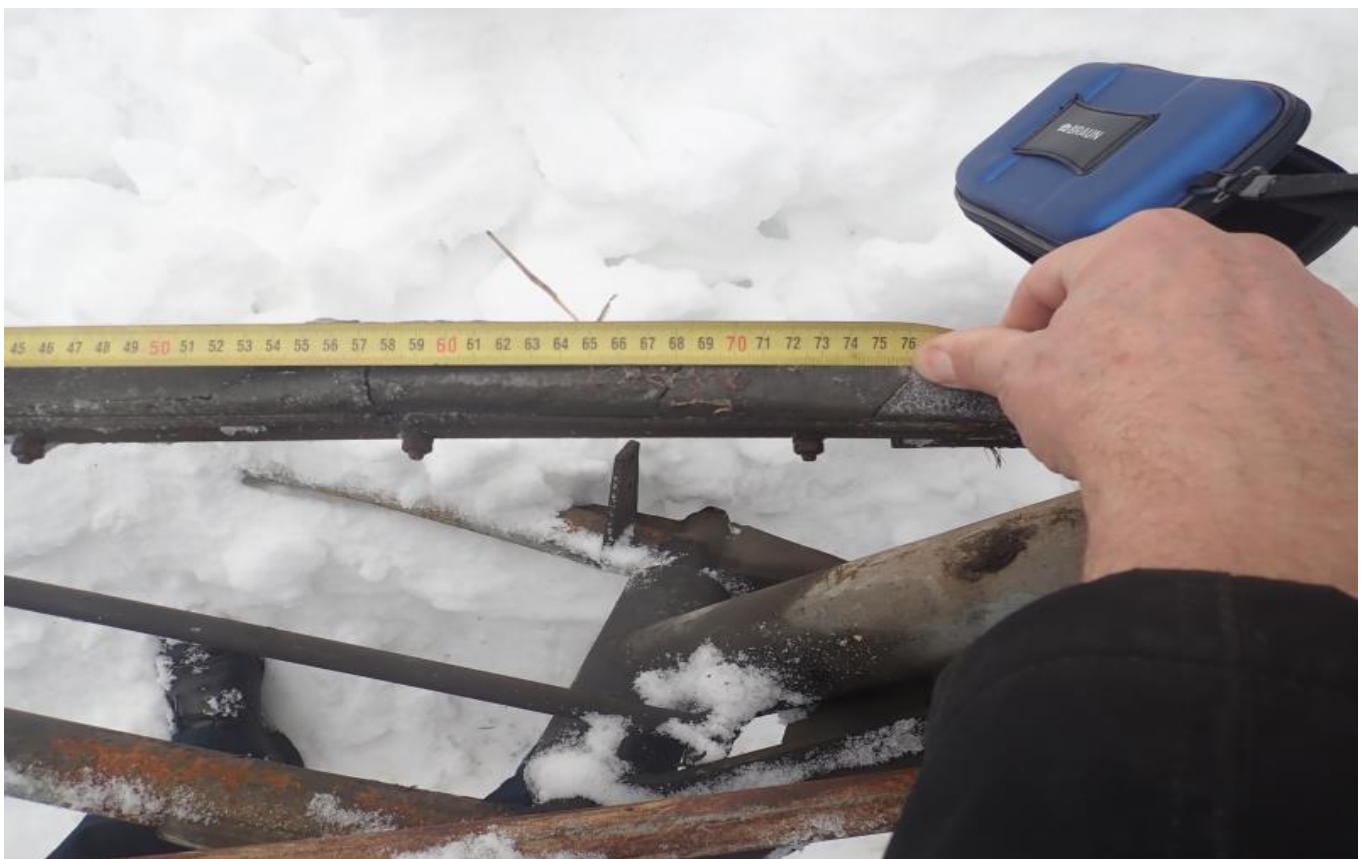
Foto nr.11 - Lungimea saniei portperii la pantograful EP3 (loc. EA305) avariata

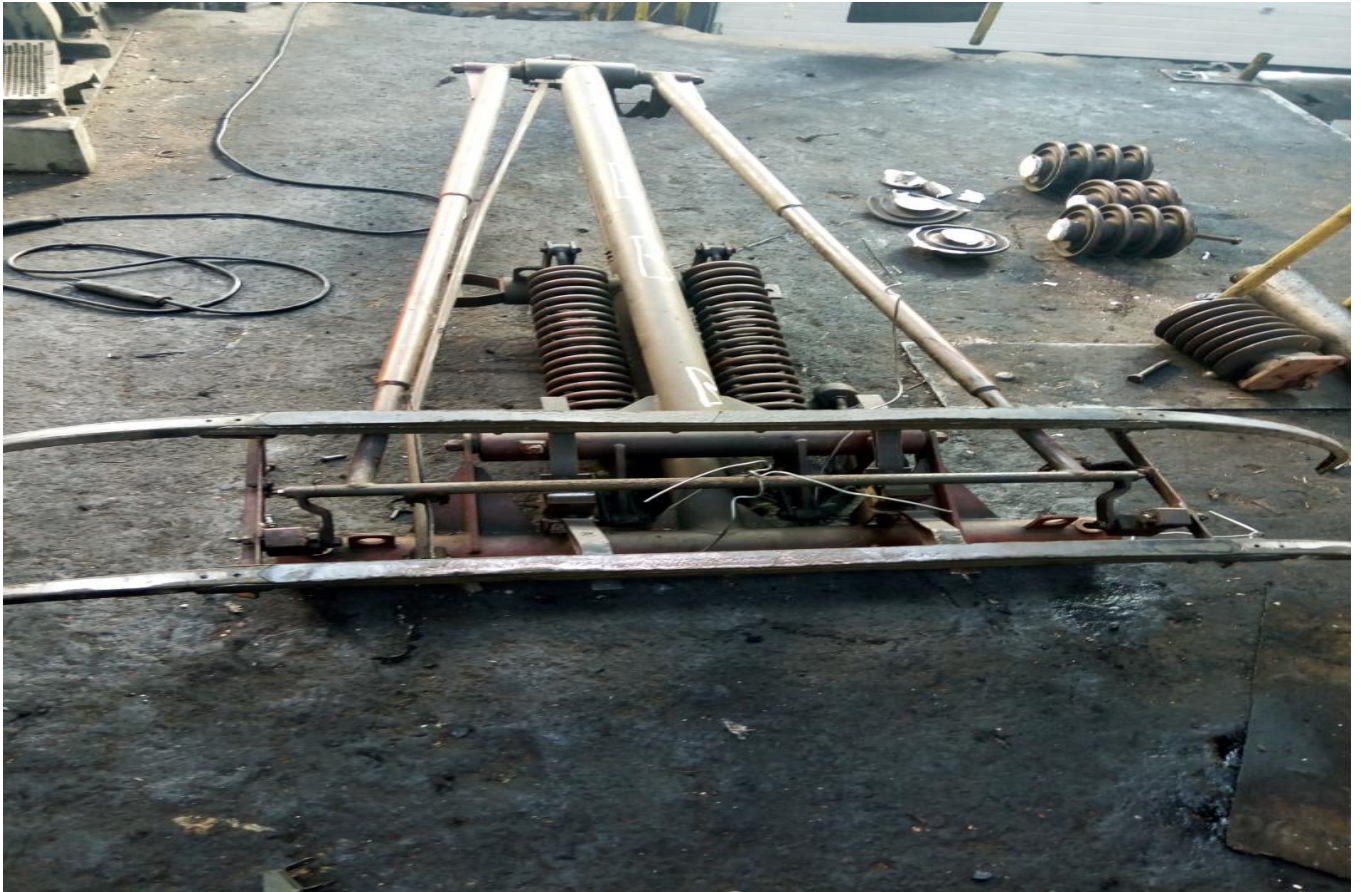
„CFR Călători”, la expediere din halta de mișcare Pojorâta, s-a produs ruperea pantografului nr. 2 (al doilea în sensul de mers), având ca urmări dereglarea geometriei liniei de contact.

Foto nr.12 - Pantograf avariat de la locomotiva EA078

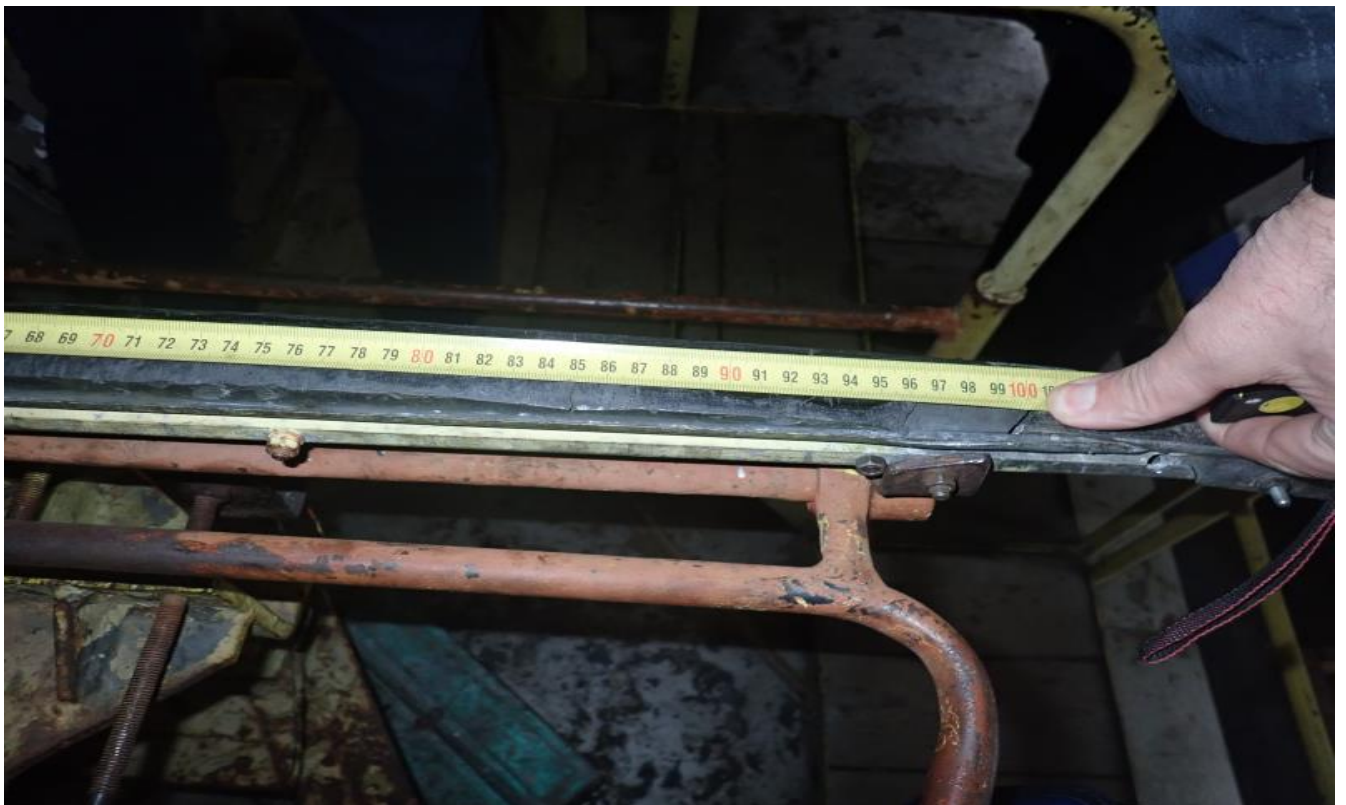
Foto nr.13 - Lungimea saniei portperii la pantograf EP2

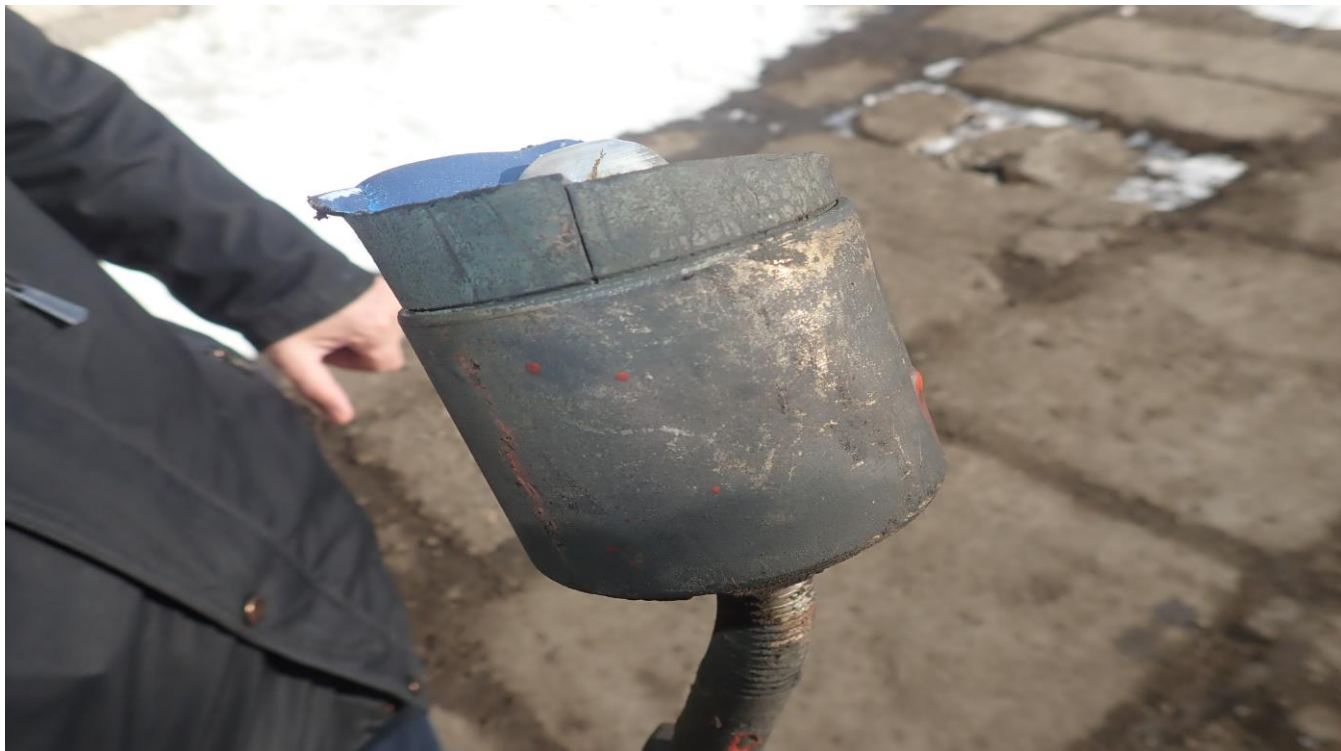
Astfel a fost constatat că izolatorul de tracțiune al cilindrului de acționare a pantografului de la postul de conducere „B” (cel din față, inactiv) s-a secționat, cu urme de fisură veche în secțiune.

Foto nr.14 – Fisuri vechi în corpul izolatorului de tracțiune

Foto nr.15 – Izolatorul de tracțiune (rupt) al cilindrului de acționare al pantografului inactiv

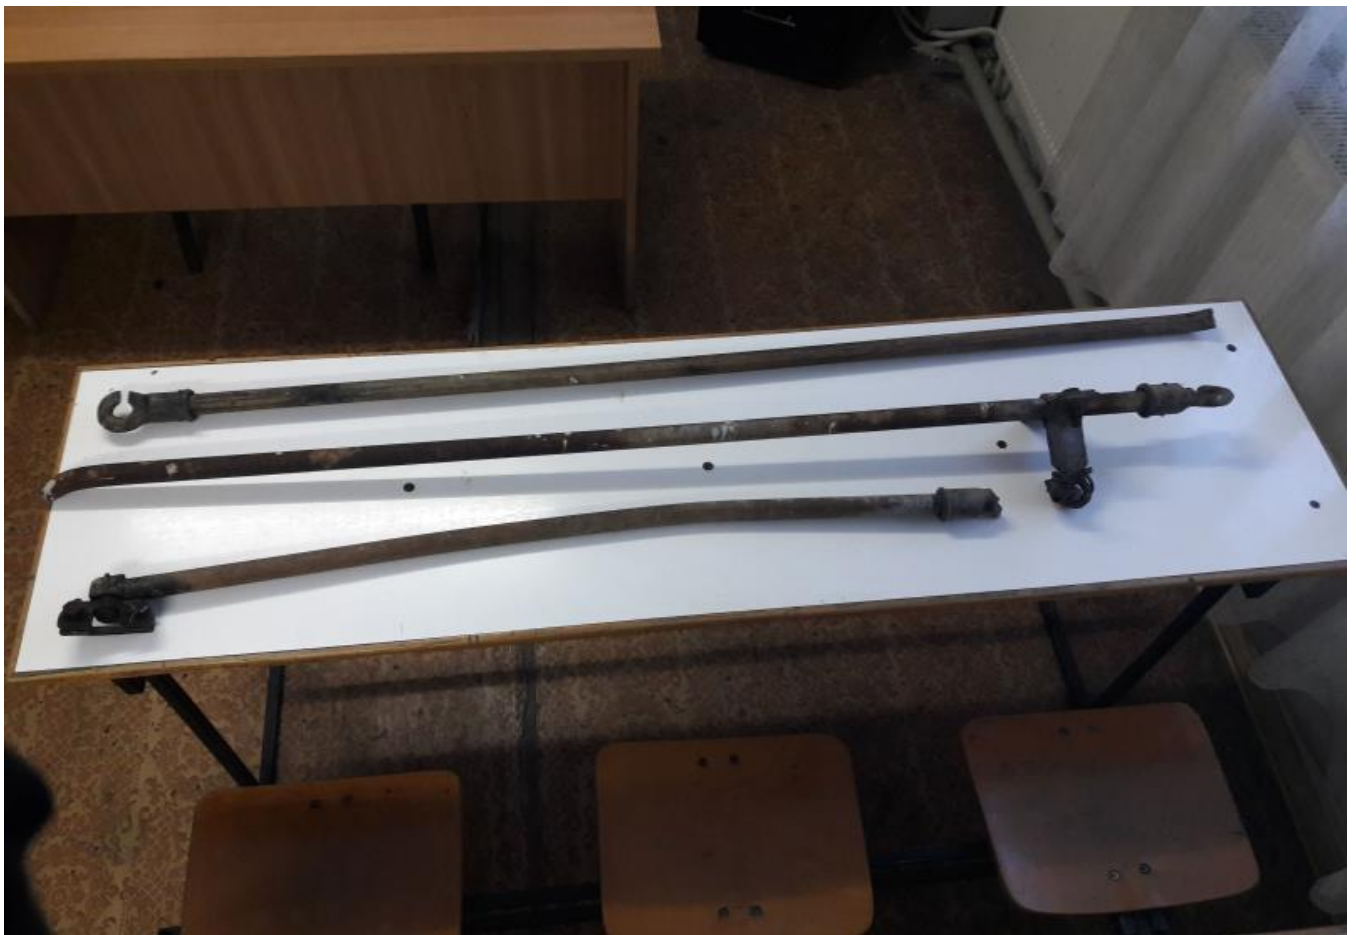
Foto nr.15 – Fixătoare (avariate) de susținere și asigurare a geometriei firului liniei de contact

Prin impactul violent cu firul de contact, s-au rupt două fixătoare de susținere și asigurare a geometriei (zig-zagului) firului de contact și a fost înclinată sania glisieră a izolatorului de secționare parțială a liniilor de contact din stație.

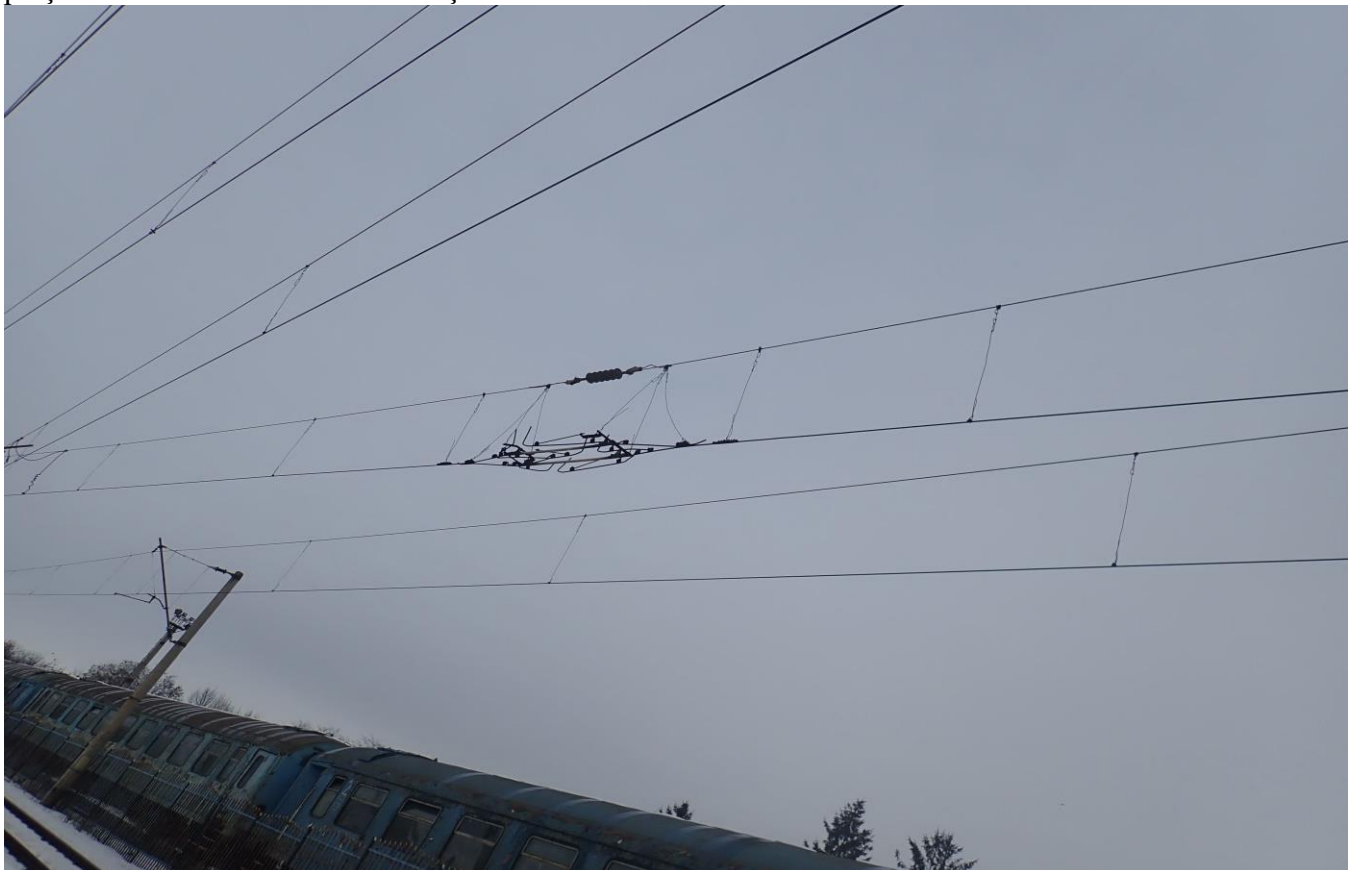
Foto nr.16 – Zona aeriană a saniei glisieră a izolatorului de secționare parțială a liniilor de contact din stație

La atacarea saniei glisiere de către pantograful activ (din spate), s-a produs agățarea acestuia în elementele liniei de contact ieșite din geometrie și s-au secționat cei trei izolatori de susținere.
