## RAPORT DE INVESTIGARE

privind accidentul feroviar produs în data de 13.07.2024, pe raza de activitate a Sucursalei Regionala de Căi Ferate Brașov, între stația CFR Rupea și halta de mișcare Racoș, prin deraierea ambelor osii ale primului boghiu în sensul de mers al trenului, de la cel de al 3-lea vagon din compunerea trenului de călători nr.347 aparținând operatorului de transport feroviar SNTFC „CFR Călători” SA.

*Varianta finală  
09 iulie 2025*

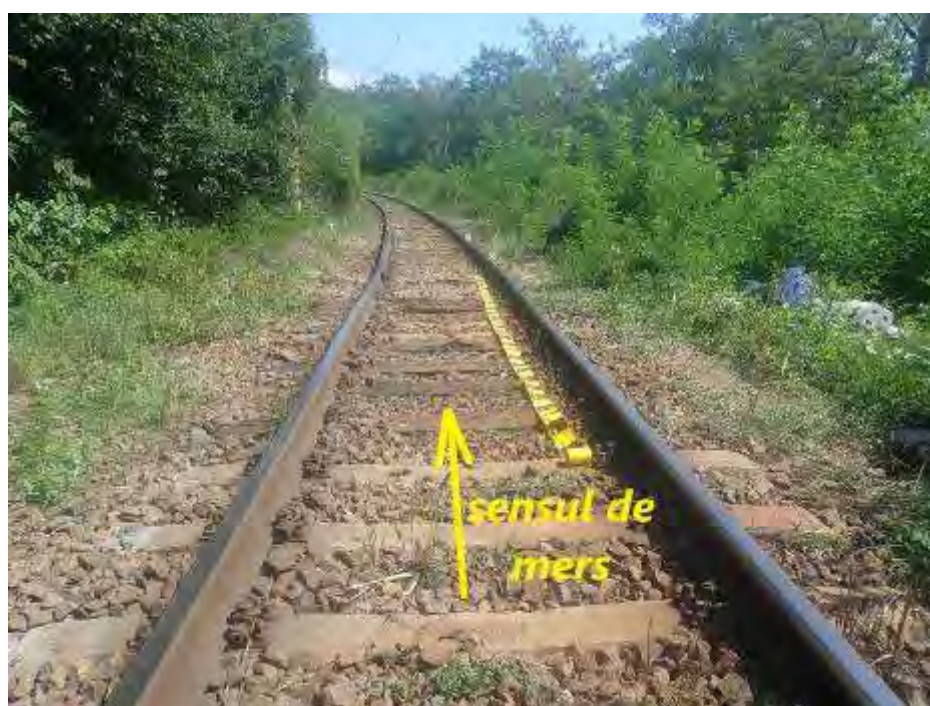
Foto nr.1 – zona producerii accidentului

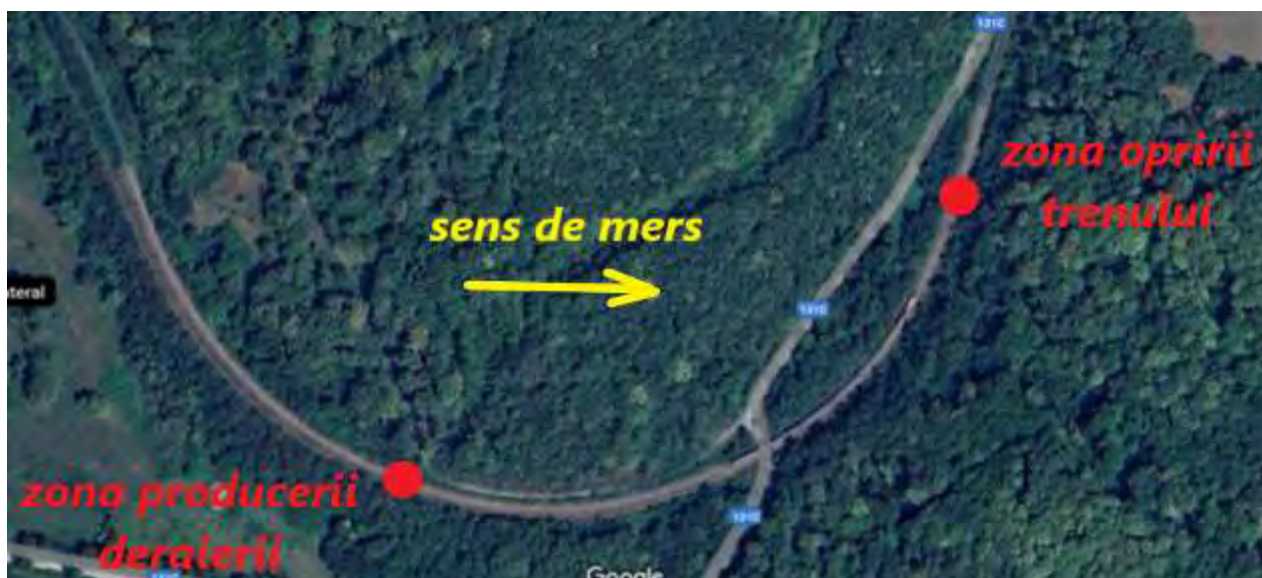
Foto nr.2 – traseul căii ferate în zona producerii accidentului

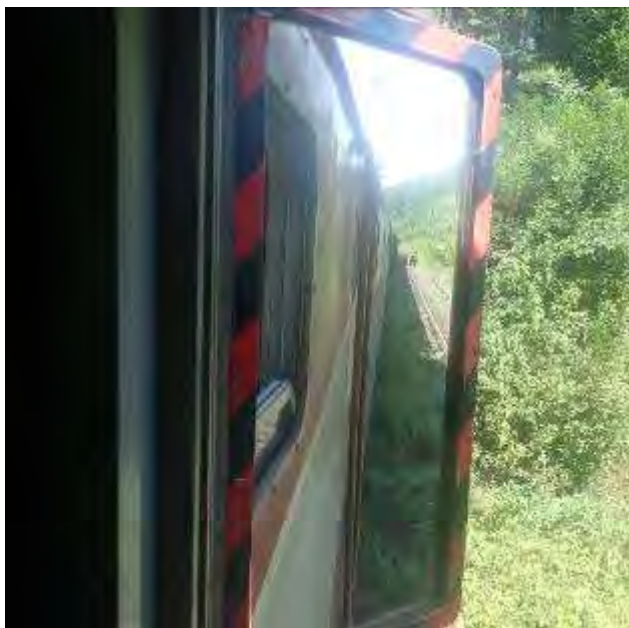
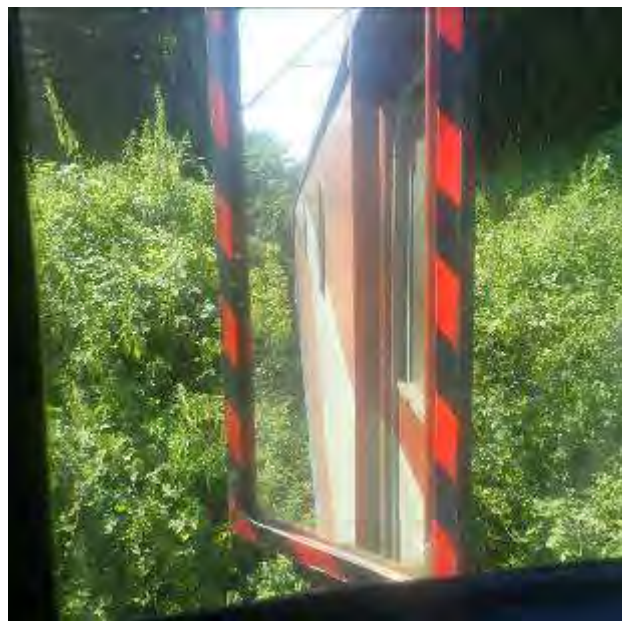
În momentul opririi locomotivei, imaginile care se puteau vedea în oglinzile retrovizoare partea dreapta/stânga în sensul de mers au fost cele din *foto nr.3 și nr.4*. Se poate rezonabil concluziona că observarea de către mecanicul de locomotivă a circulației vagonului în stare deraiată a fost destul de dificilă în aceste condiții.

*Foto nr.3 – imagine oglinda din partea dreaptă      Foto nr.4 – imagine oglinda din partea stângă*

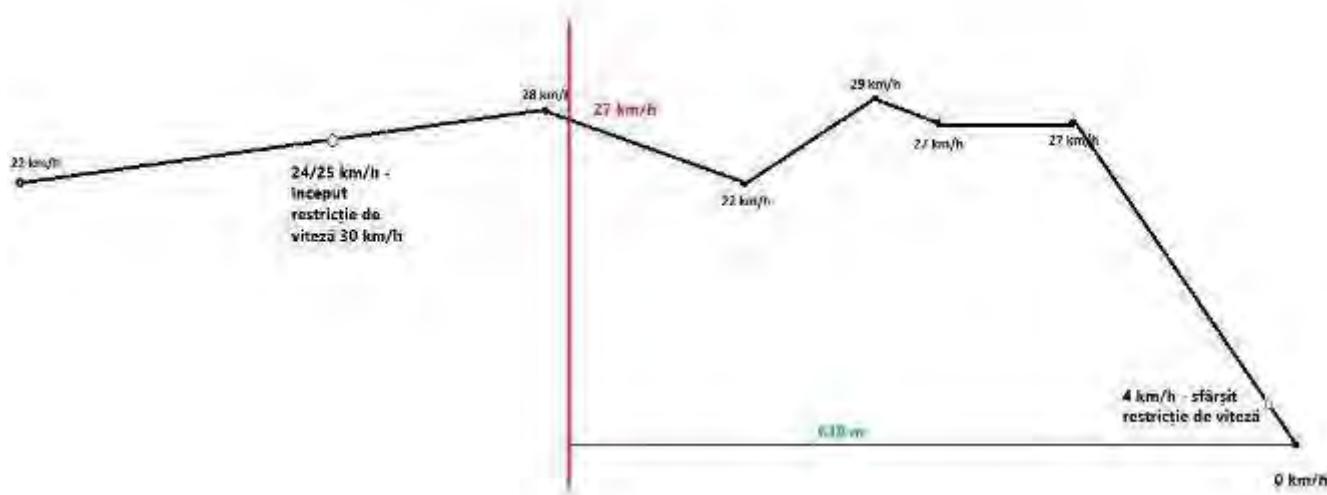
*Figura nr.2 – evoluția vitezei de la valoarea de 22 km/h până la oprire*

Luând în considerare cele de mai sus – *figura nr.2* și având în vedere distanța de 619 m parcursă de vagon în stare deraiată, se poate concluziona că deraierea s-a produs în perioada în care viteza de circulație era în descreștere de la valoarea de 28 km/h, pentru respectarea restricției de viteză de 30 km/h de pe zona respectivă. Viteza în momentul deraierii a fost de 27 km/h.

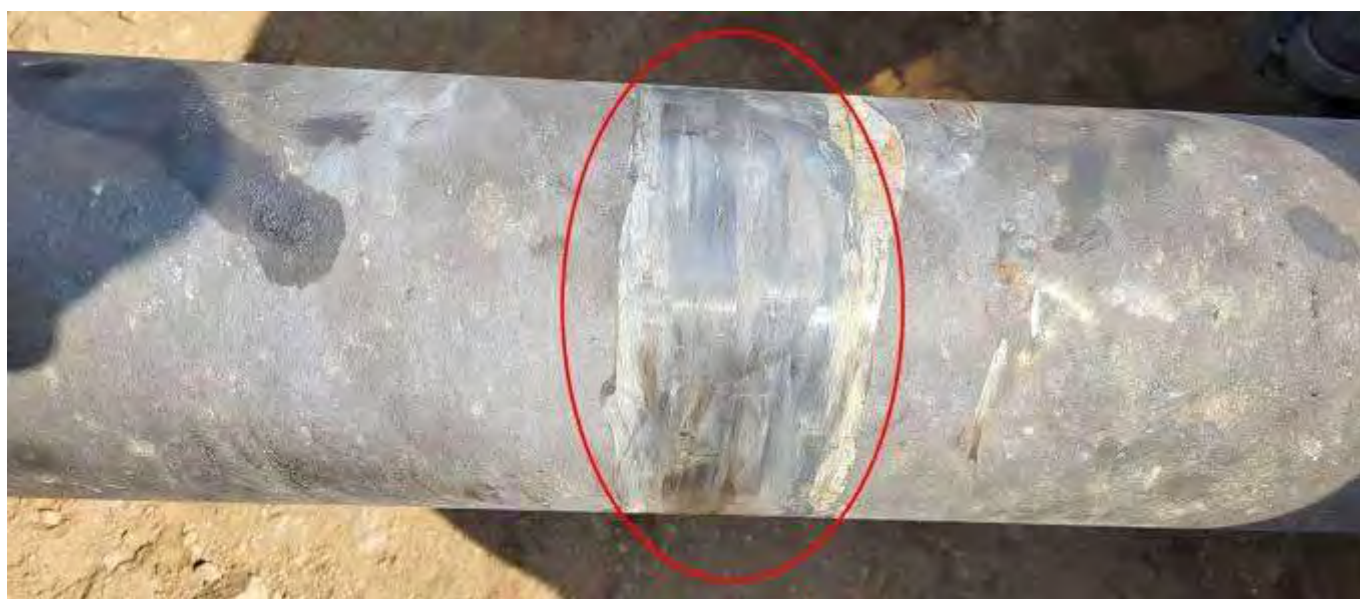
- roțile cu nr.1 ÷ 4 prezentau lovituri pe suprafața de rulare, urme produse de circulația în stare deraiată, mai pronunțate la roțile nr.1 ÷ 2;
- au fost măsurate cotele și dimensiunile geometrice ale ambelor osii montate deraiate, constatându-se că acestea se încadrau în limitele stabilite prin Instrucțiunile nr.250/2005;
- discul de frână de la prima osie, aferent roții nr.2, era spart;
- corpul osiei cu roțile nr.1 ÷ 2 prezenta urme de frecare în zona centrală pe circa 100 mm, urme produse de capătul bulonului de fixare al elementului de legare al boghiului de cadrul șasiului – *foto nr.5;*

*Foto nr.5 - corpul osiei cu roțile nr.1-2 cu urme de frecare în zona centrală*

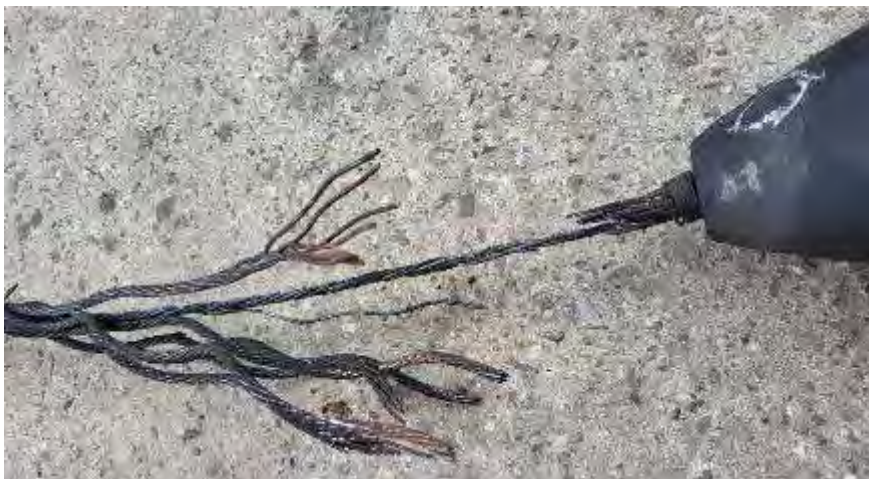
- elementul de legare al boghiului de cadrul șasiului aferent osiei cu roțile nr.1 ÷ 2 (cablu oțel) rupt circa 90% ca urmare a circulației în stare deraiată – *foto nr.6;*

*Foto nr.6 - elementul de legare al boghiului de cadrul șasiului aferent osiei cu roțile nr.1-2*

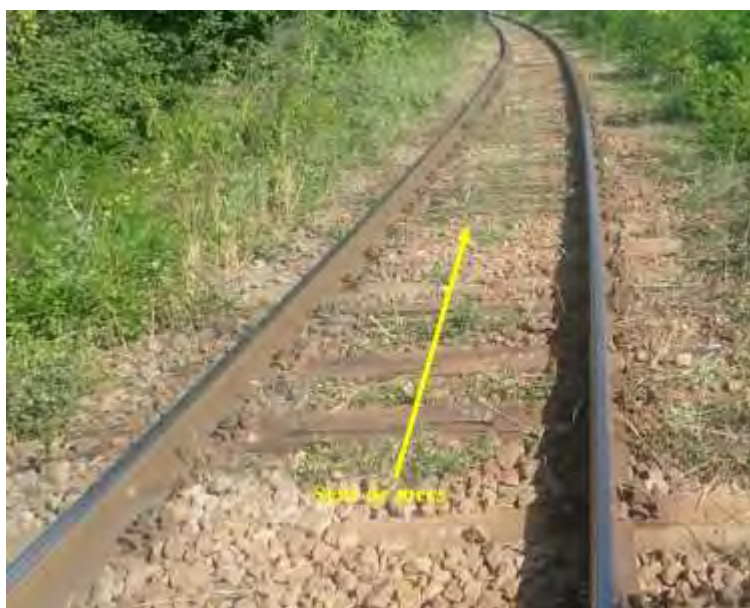
*Foto nr.7*

Deraierea s-a produs în momentul în care trenul se afla pe o curbă cu deviație stânga în sensul de mers a trenului – *foto nr.7*.

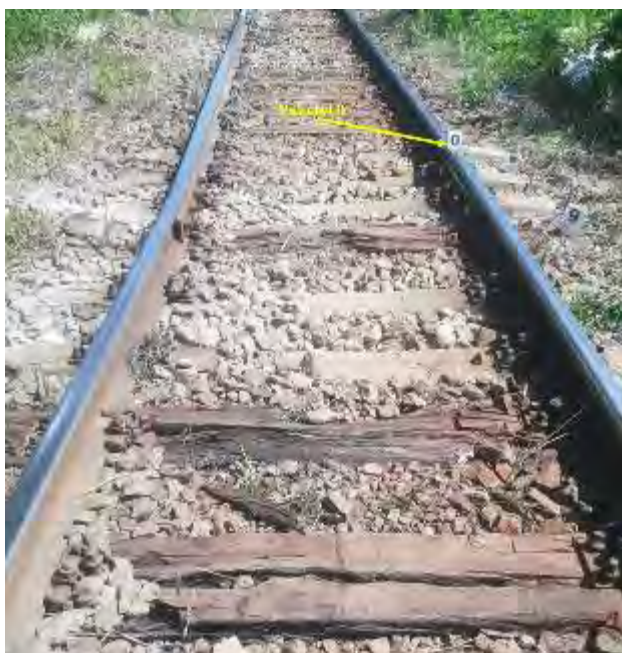
Prima urmă de escaladare a ciupercii șinei s-a constatat pe flancul interior al șinei din dreapta sens de mers (în exteriorul curbei), la km.238+194. Acest punct a fost notat, la efectuarea măsurărilor, cu „0” – *foto nr.8*. De la acest punct, roata din dreapta a primei osii a vagonului a circulat pe ciuperca șinei o distanță de 3,40 m apoi a căzut în exteriorul curbei –dreapta sens de mers al trenului – *foto nr.9*. În acest punct, roata corespondentă (din partea stângă, în sensul de mers) a părăsit flancul activ al șinei și a căzut de pe șină între firele căii.

*Foto nr.8 – punctul 0*

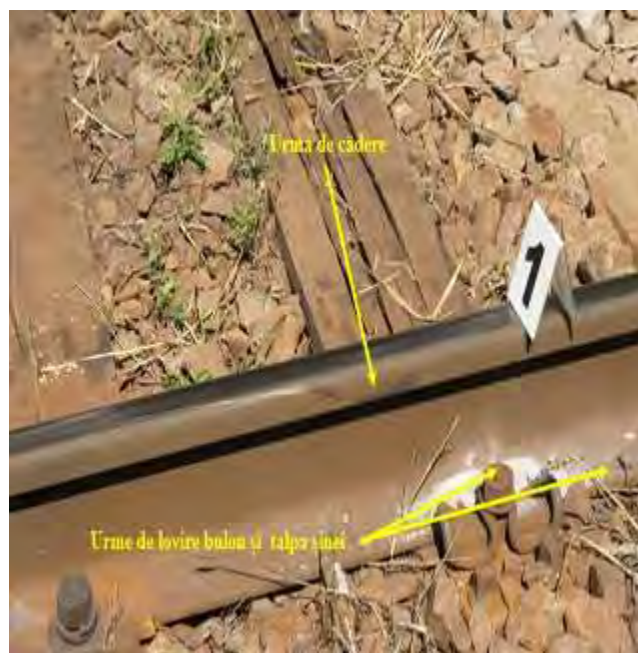
*Foto nr.9 - Urmă de cădere*

Deraierea primei osii a condus la antrenarea în deraiere și a celei de-a doua osii a aceluiași boghiu, iar din acel moment, vagonul a circulat cu ambele osii ale primului boghiu în sensul de mers în stare deraiată până la km.237+575, respectiv 619 m – *foto nr.8*, *foto nr.9*, *foto nr.10* și *foto nr.11*.

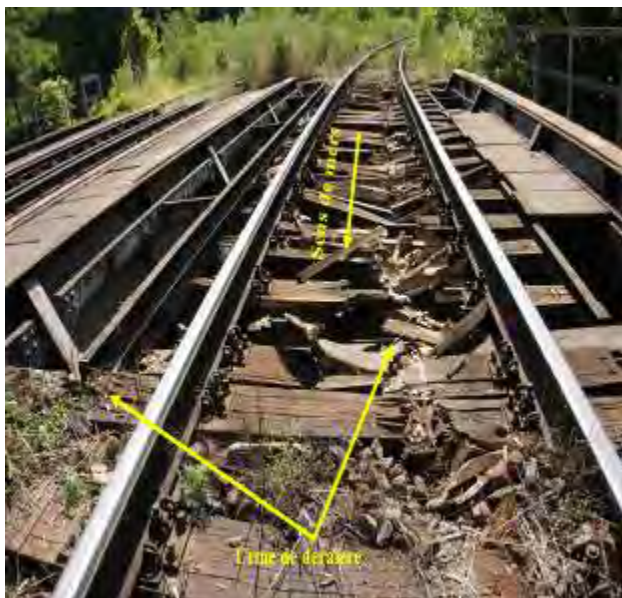
Foto nr.10 – Urme de deraiere

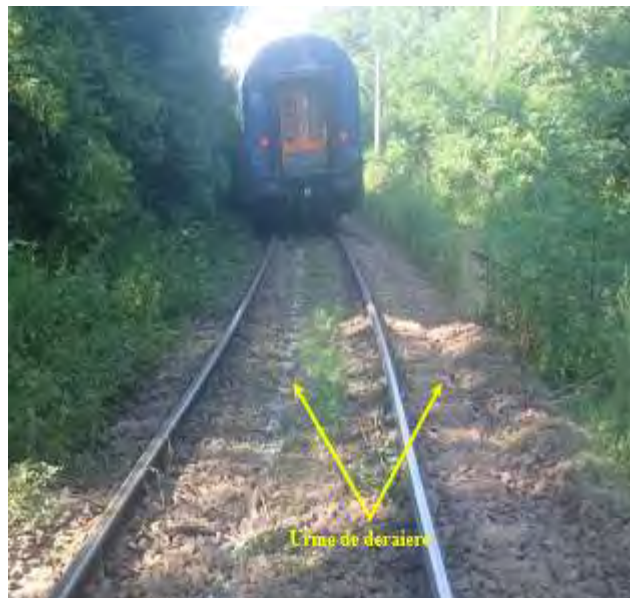
Foto nr.11- Urme de deraiere

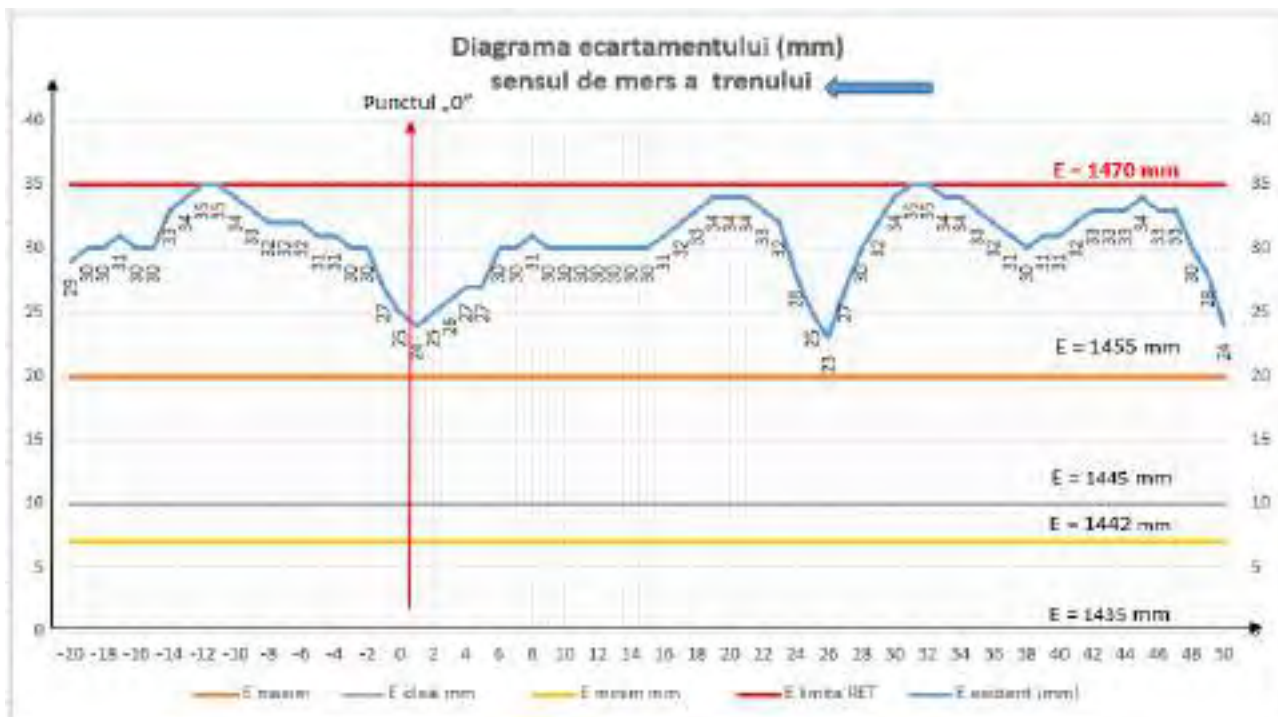
Diagrama nr.1 - Diagrama ecartament

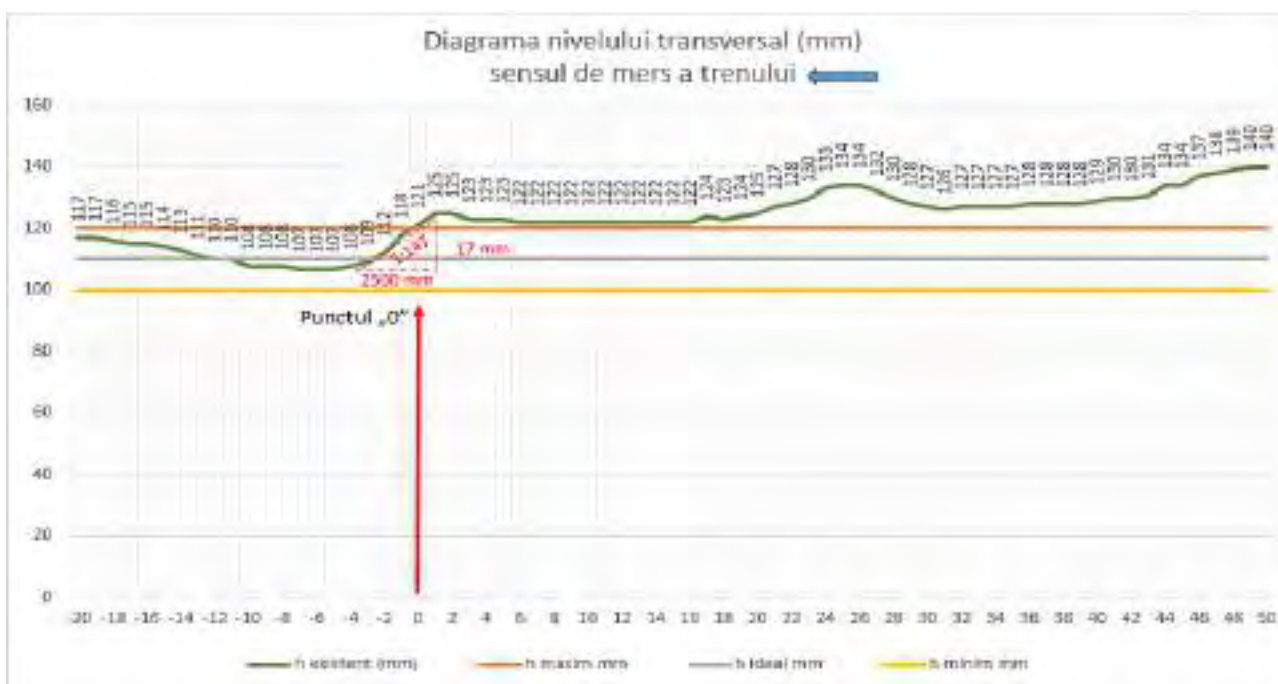
Diagrama nr.2 - Diagrama nivel transversal

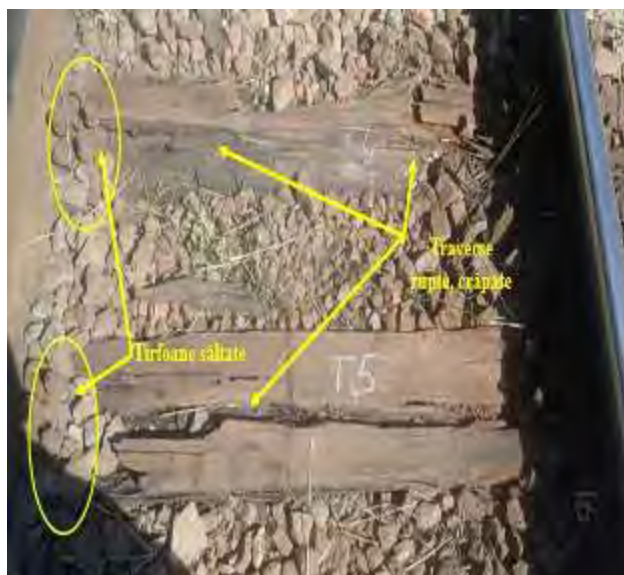
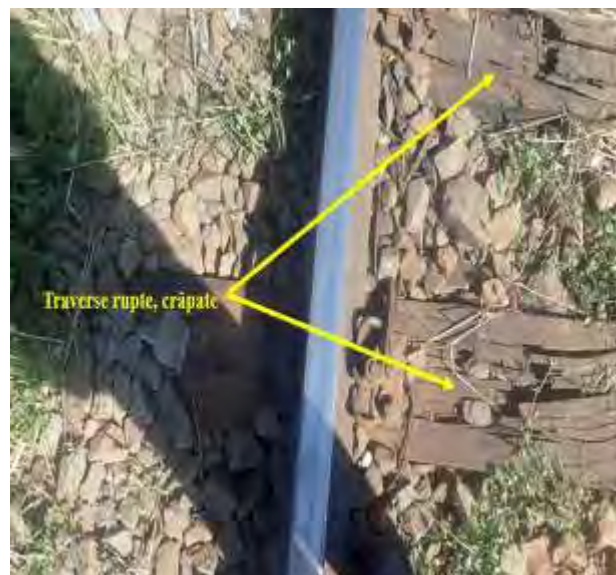
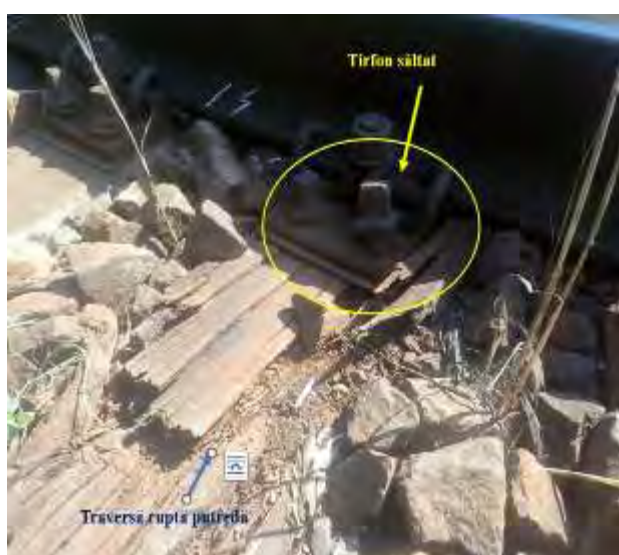
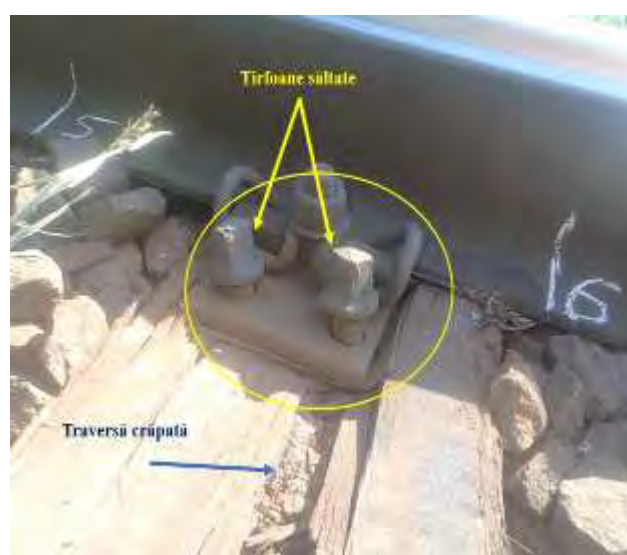
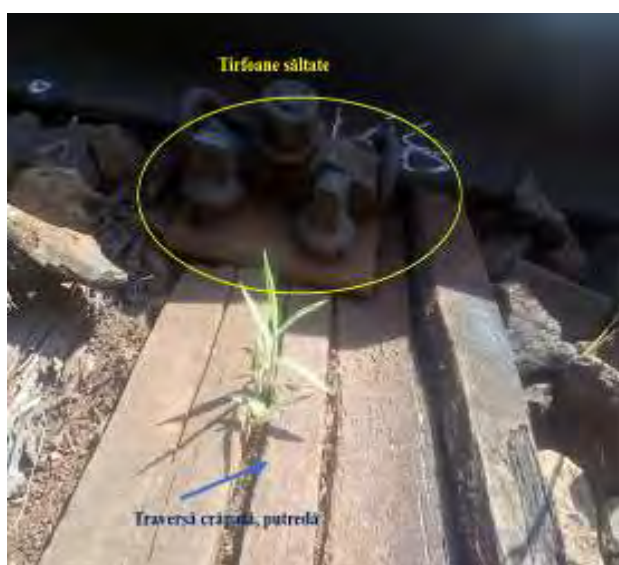
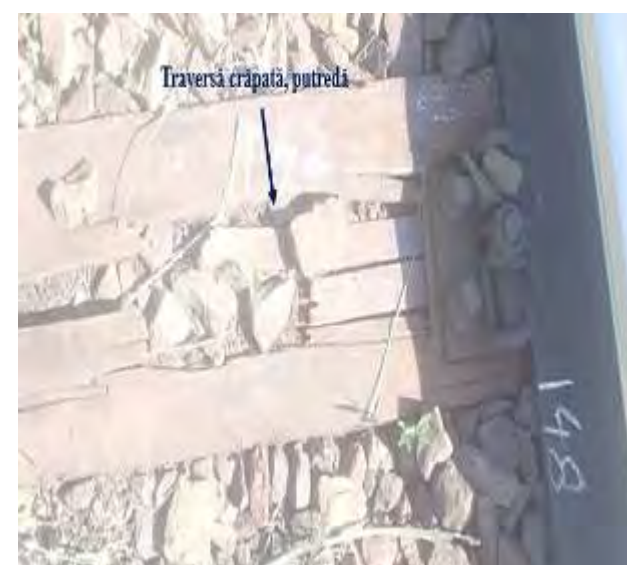
A fost depășit procentul maxim admis de 7% a numărului de traverse necorespunzătoare în cale, din cele 71 traverse verificate, 17 traverse erau necorespunzătoare reprezentând 23,94%.

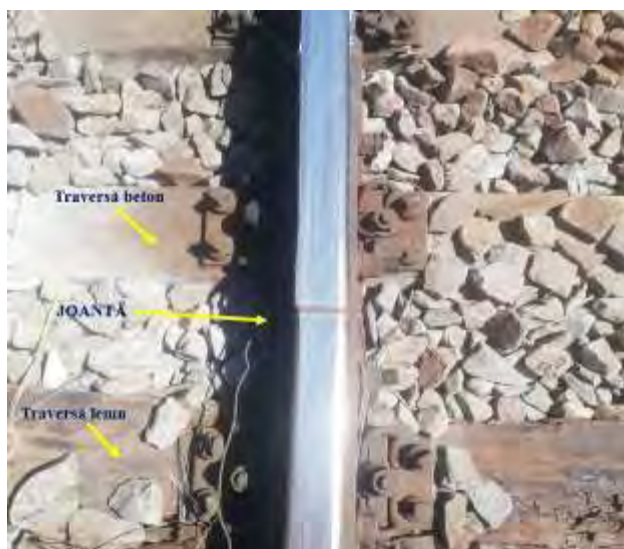
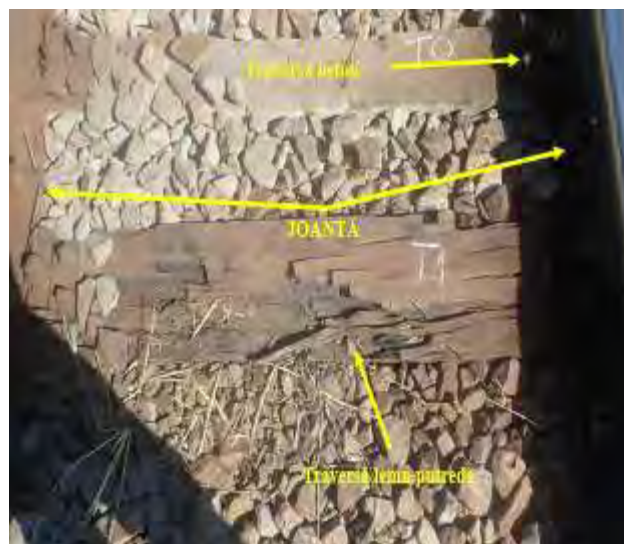
Nu au fost respectate prevederile referitoare la faptul că la joante nu se admit traverse necorespunzătoare, respectiv că traversele de la joante vor fi de același fel (lemn sau beton). Traversa T<sub>0</sub> de la joanta de la km.238+194 a fost traversă de beton tip T30 și traversa T<sub>1</sub> din cuprinsul aceleiași joante a fost traversă de lemn necorespunzătoare – putredă – *foto nr.17 ÷ 18*.

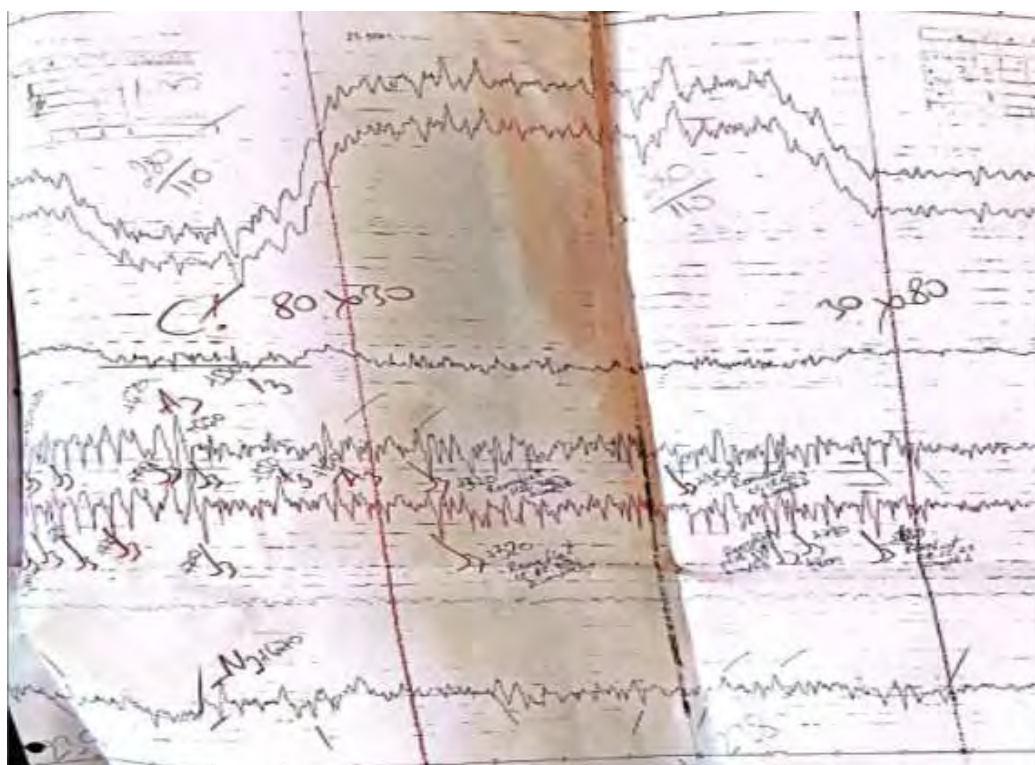
La verificarea geometriei căii cu VMC, efectuată la data de **25.09.2023**, pe curba pe care s-a produs accidentul, s-au înregistrat defecte, denivelări în lungul căii (7 defecte tip J) - *foto nr.19, Tabelul nr.1*.

*Foto nr.19 – Diagrama înregistrată pe banda VMC la verificarea liniei efectuată la data de 25.09.2023 pe curba km.237+600 ÷ 238+410*

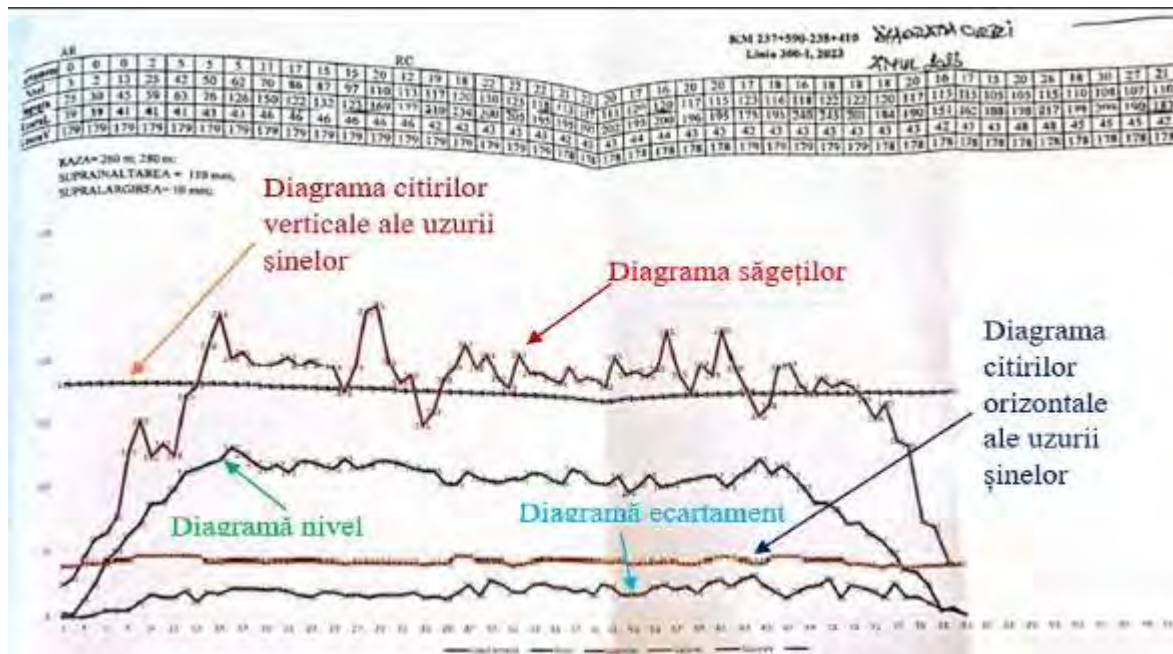
În luna martie 2024 – când trebuiau să se efectueze măsurătorile pentru anul 2024 –, măsurătorile din 2023 încă nu au erau interpretate și nu au fost întocmite diagramele pentru ecartament, nivel, săgeată. După luna martie 2024 au fost întocmite diagramele, dar nu s-au interpretat uzurile șinelor și nu s-a înscris data când au fost întocmite aceste diagrame. Diagrama întocmită pentru ecartament, nivel săgeată cuprinde citirile verticale și orizontale efectuate cu șublerul de măsurat uzura șinei - *foto nr.20*.

Foto nr.20 – Diagramele întocmite în 2024, după măsurătorile manuale din 11.05.2023 pe curba km.237+600 ÷ 238+410

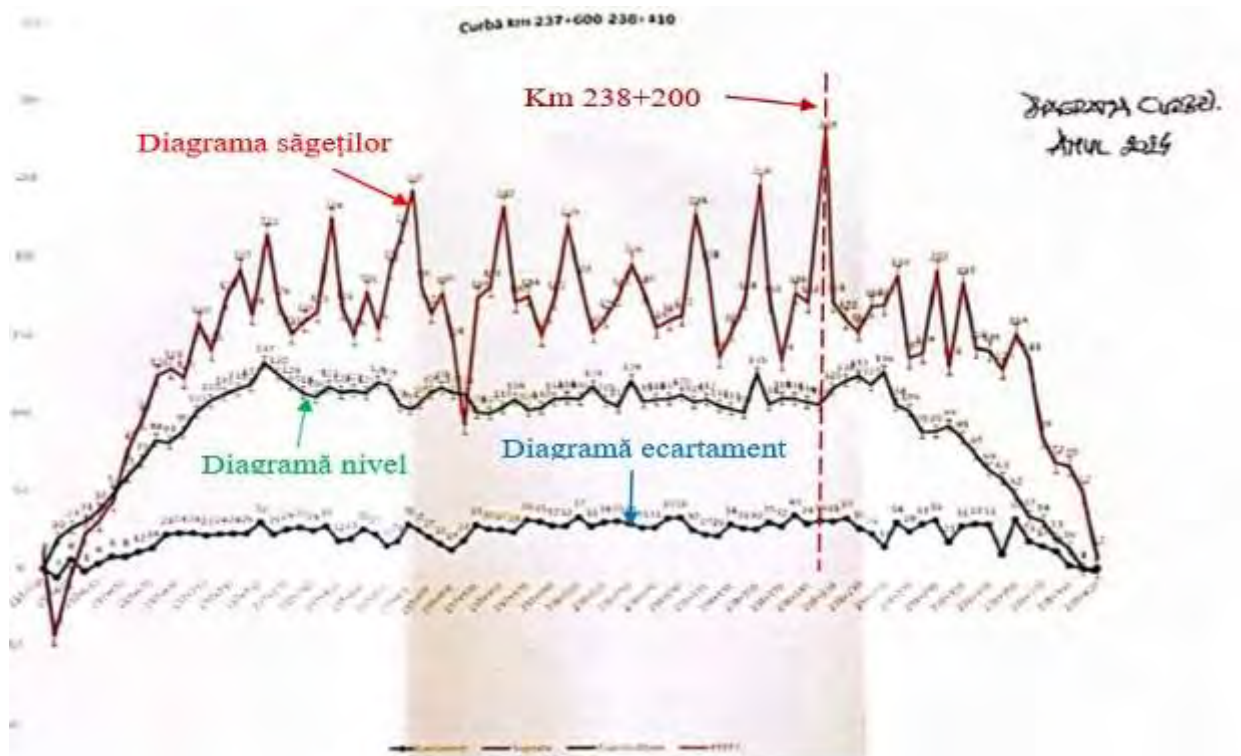
Din anul 2021, măsurarea liniei cu automotorul TMC a fost efectuat numai în data de 03.06.2024. Au fost întocmite diagramele pentru ecartament, nivel, săgeată dar nu s-a înscris data când au fost întocmite - *foto nr.21*.

Foto nr.21 – Diagramele întocmite după măsurătorile cu automotorul TMC din 03.06.2024 pe curba km.237+600 ÷ 238+410
