RAPORT

**privind investigația accidentului feroviar
produs la data de 23.06.2018 în stația CFR TURCENI,
secția de circulație Turceni – Drăgotești.**

*Raport de investigare final
12 iunie 2019*

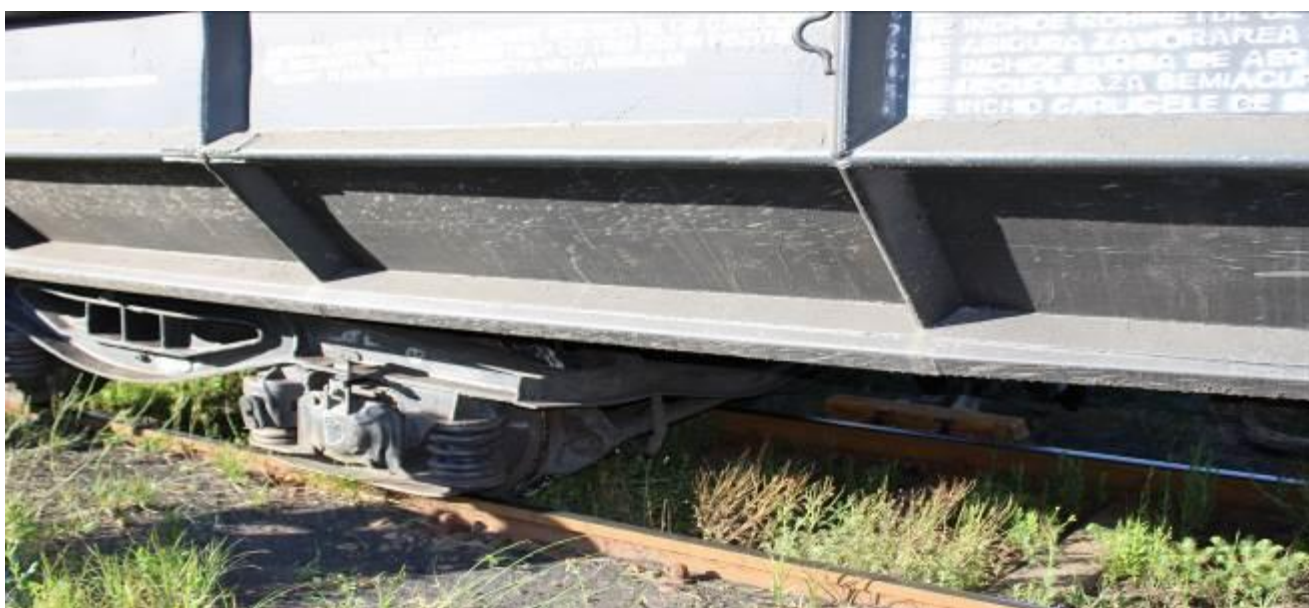
foto 1 - poziția vagonului aflat al 37-lea în compunerea trenului, după deraiere

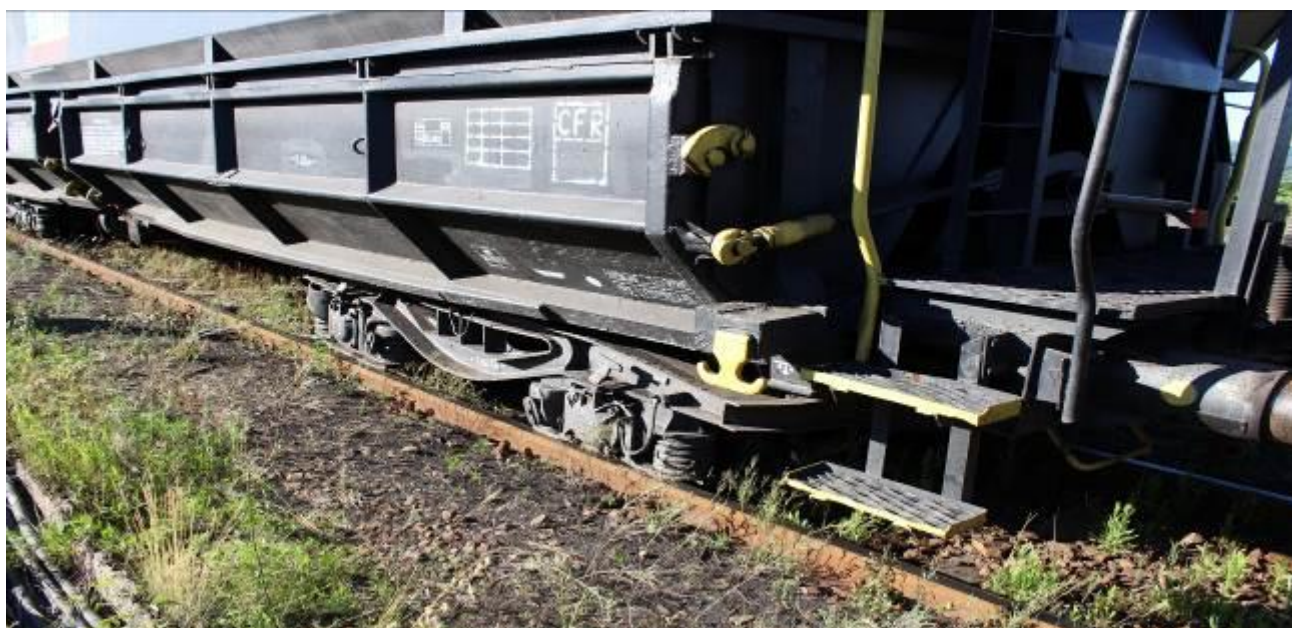
foto 2: poziția vagonului aflat al 39-lea în compunerea trenului, după deraiere

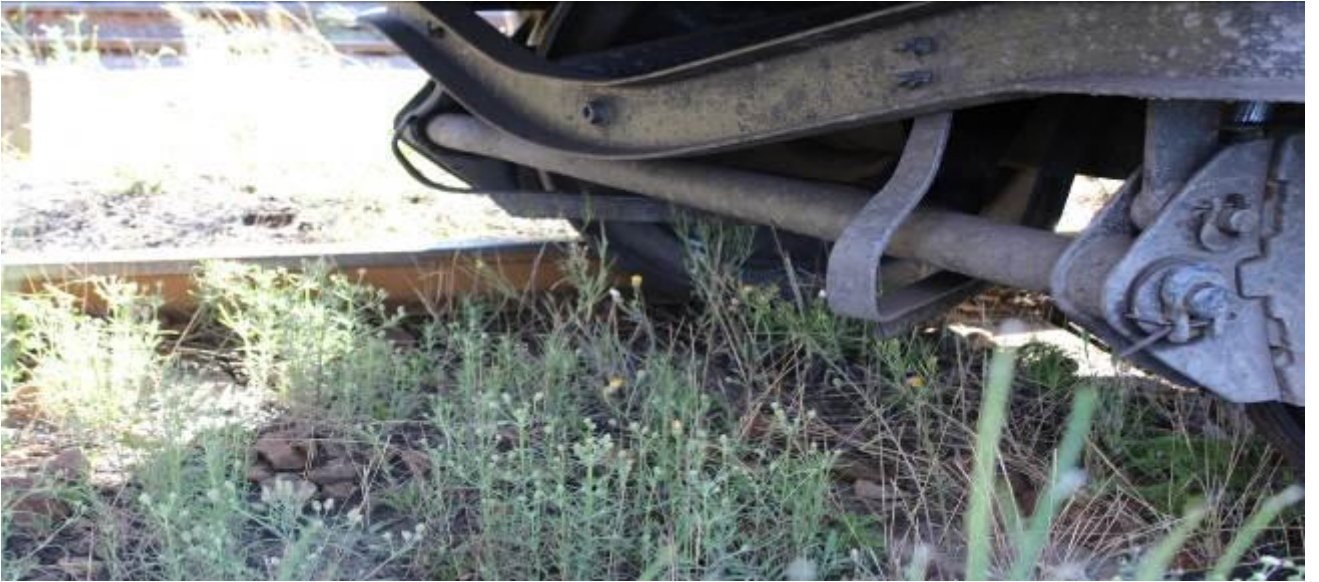
foto 3: poziția roții nr.1 a vagonului aflat al 40-lea în din compunerea trenului, după deraiere

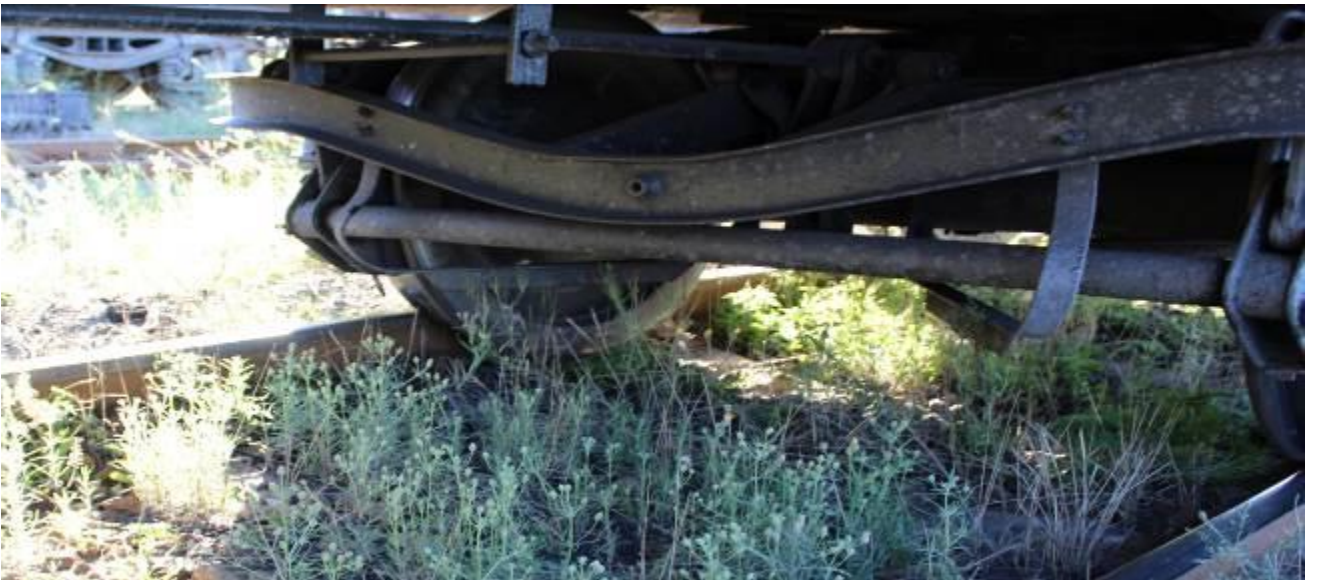
foto 4: poziția roții nr.5 a vagonului aflat al 40-lea în compunerea trenului, după deraiere

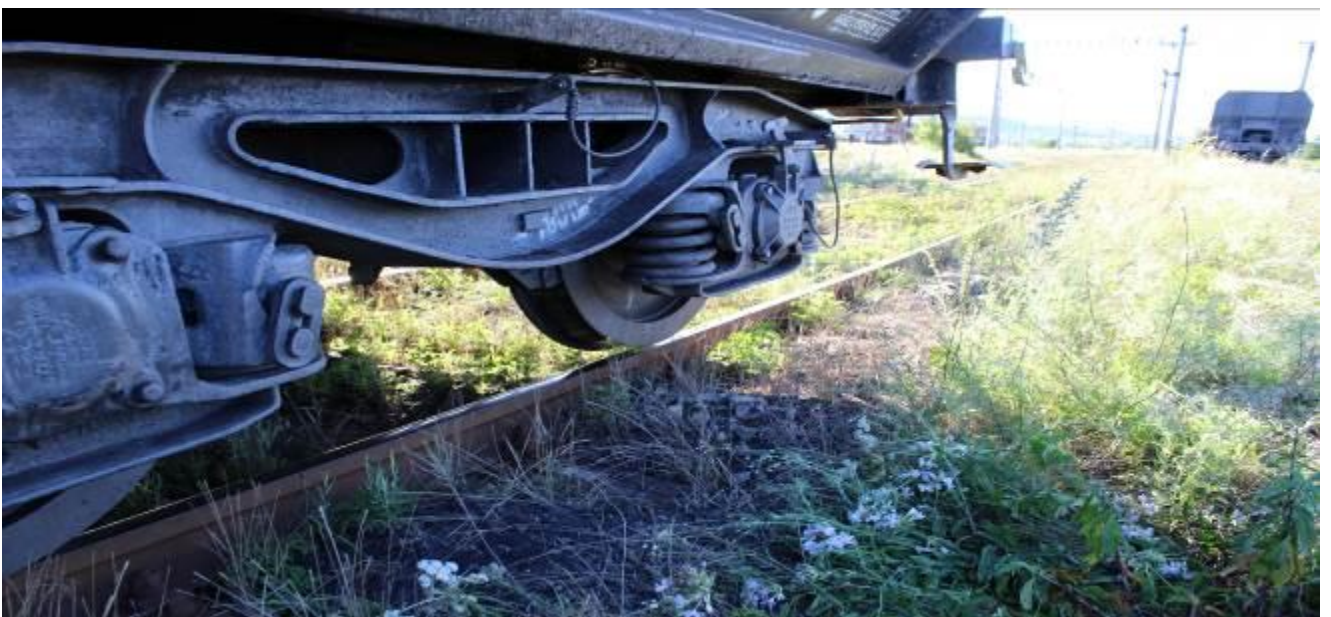
foto 5: poziția roții nr.8 a vagonului aflat al 40-lea în din compunerea trenului, după deraiere

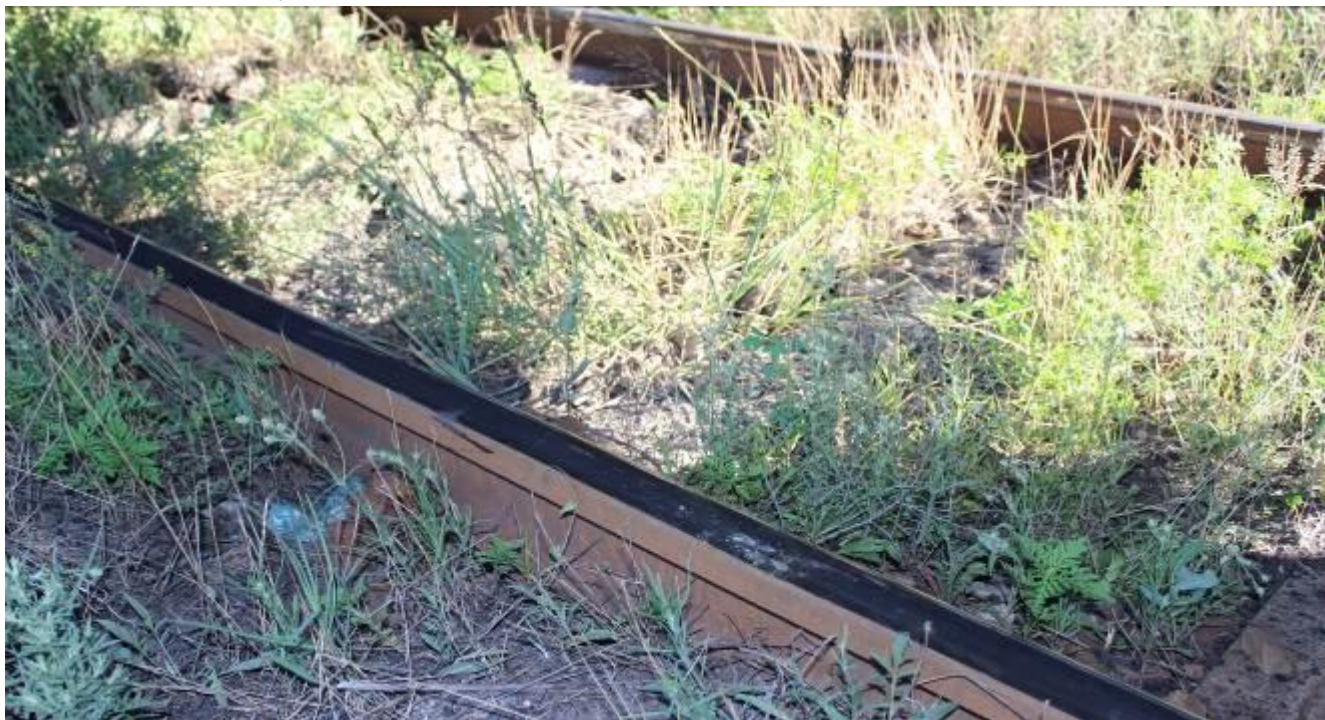
foto 6 – starea prisme de piatră spartă pe zona producerii accidentului

Pe această zonă viteza de circulație era restricționată la 5 km/h din data de 09.03.2011, cauza fiind colmatarea prisme de piatră spartă.

- 8.** a fost analizată prisma de piatră spartă pe zona accidentului, constatându-se următoarele:
- întreaga zonă era colmatată cu cărbune, prisma de piatră spartă existentă nu mai asigura drenarea apelor;
 - vegetație abundentă în cuprinsul prismeii căii.

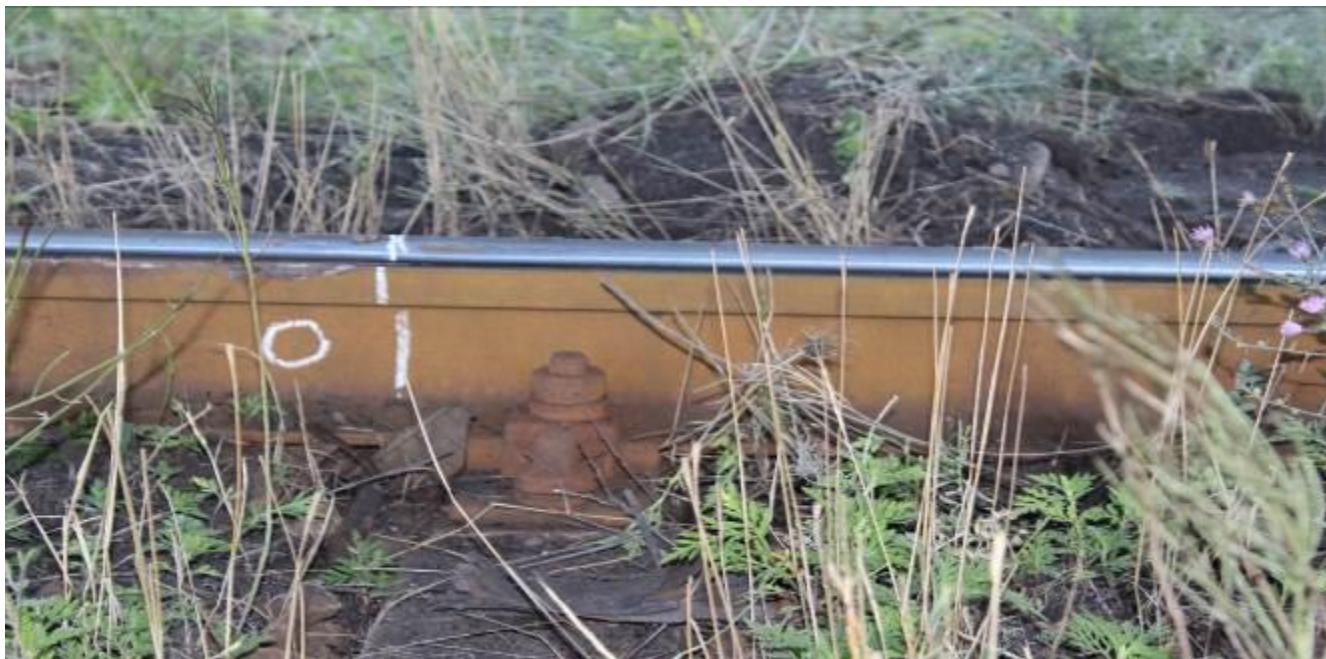
foto 7: punctul 0

Prima urmă de deraiere a fost constatată la km 14+066,06 (punctul 0), pe firul drept în sensul de mers al trenului, acest punct fiind situat la 27,94m de călcâiul schimbătorului de cale nr.72, cu acces la linia 7. Această urmă era orientată către interiorul căii, fiind produsă prin căderea roții nr.5 între firele căii. Acest punct a fost notat cu „0” - locul producerii deraierei.

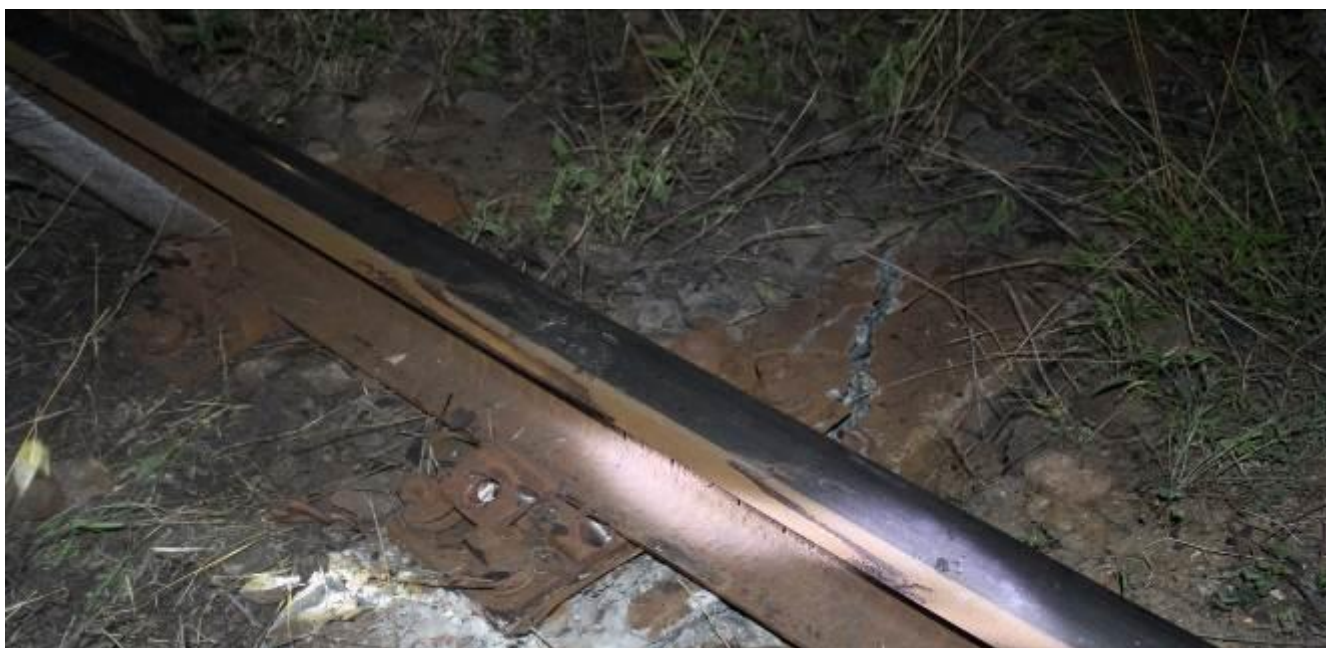
3. în continuarea acesteia s-au observat urme de lovire a materialului metalic mărunț (tirfoane, buloane verticale, etc.);

foto 8: lovituri material metalic

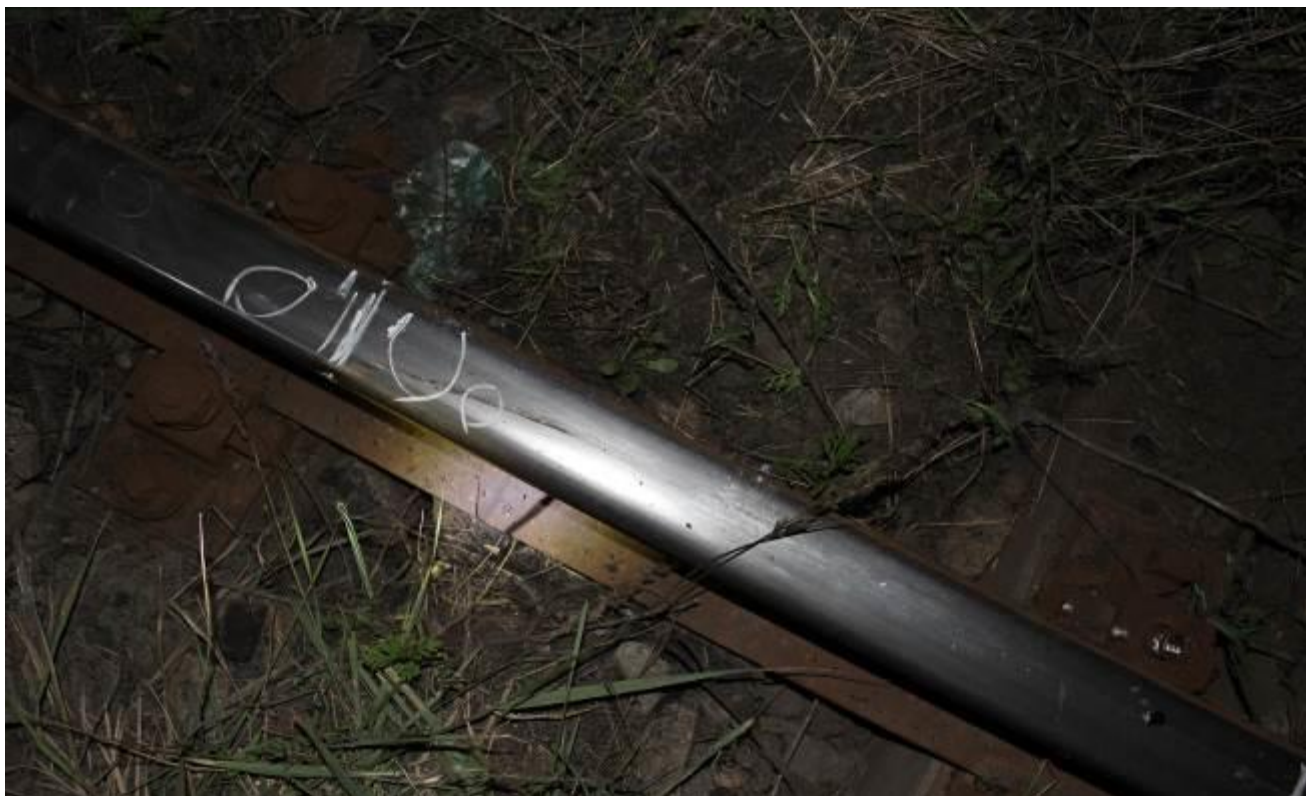
4. la o distanță de 4,18m față de acest punct, în sensul de mers al trenului, pe firul stâng, s-a constatat o urmă specifică de escaladare a roții materialului rulant spre exteriorul căii (punctul „0' ”), urmată de loviri ale materialului metalic;

foto 9- punctul „0'”

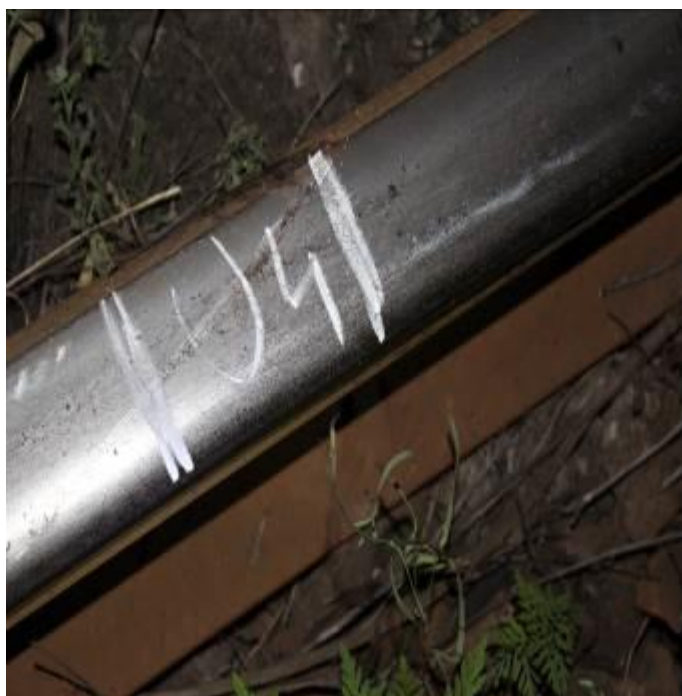
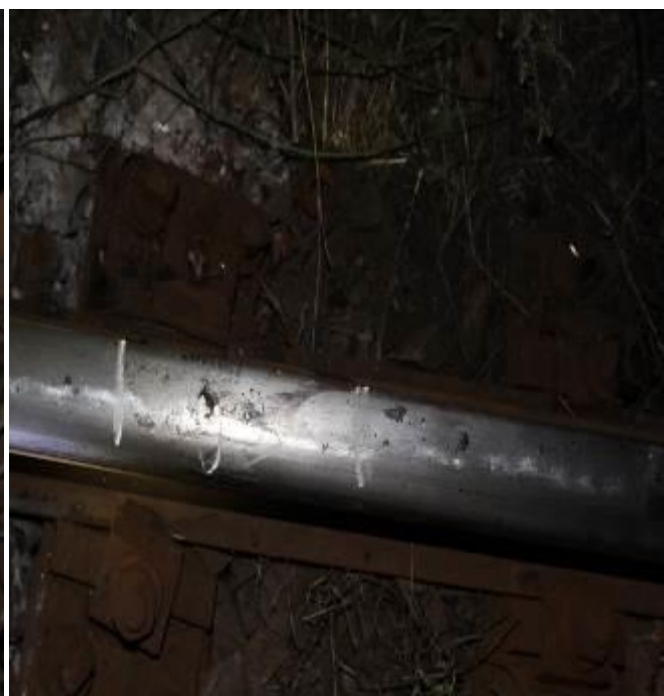
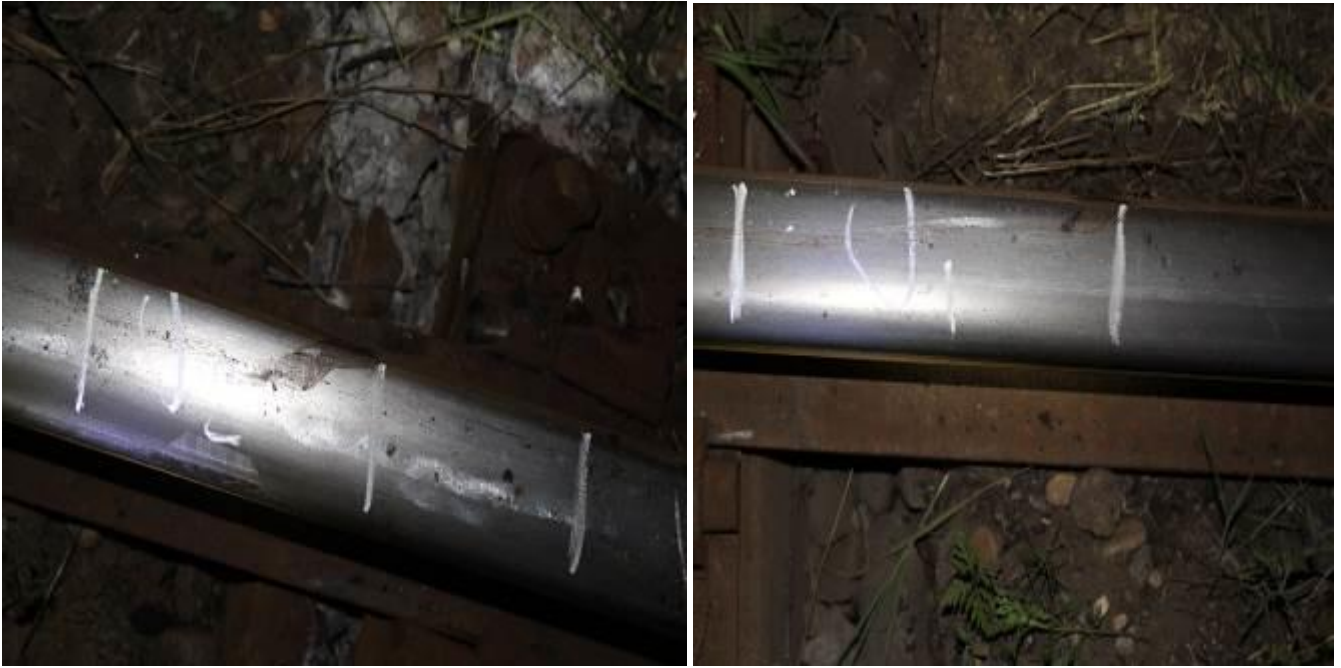
5. după punctul „0'”, pe același fir, au fost observate încă 4 urme de escaladare a ciupericii șinei, notate cu U₁– U₄, la următoarele distanțe față de punctul 0':

- U₁ la 0,62m;
- U₂ la 2,91m;
- U₃ la 3,27m;
- U₄ la 6,00m.

foto 10-13: punctele $U_1 - U_4$

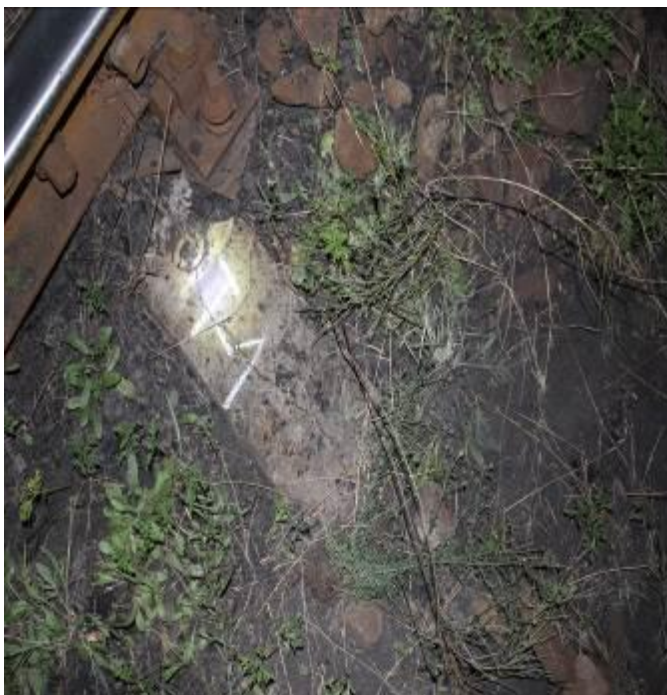
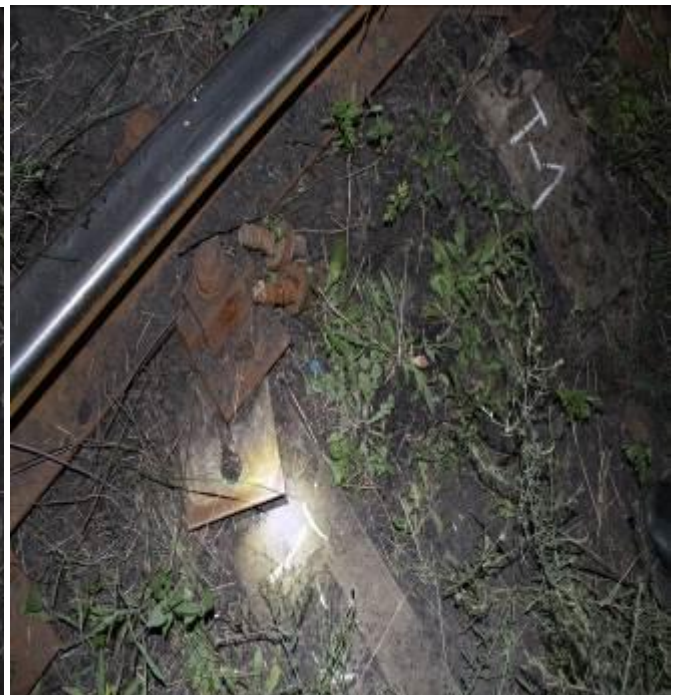
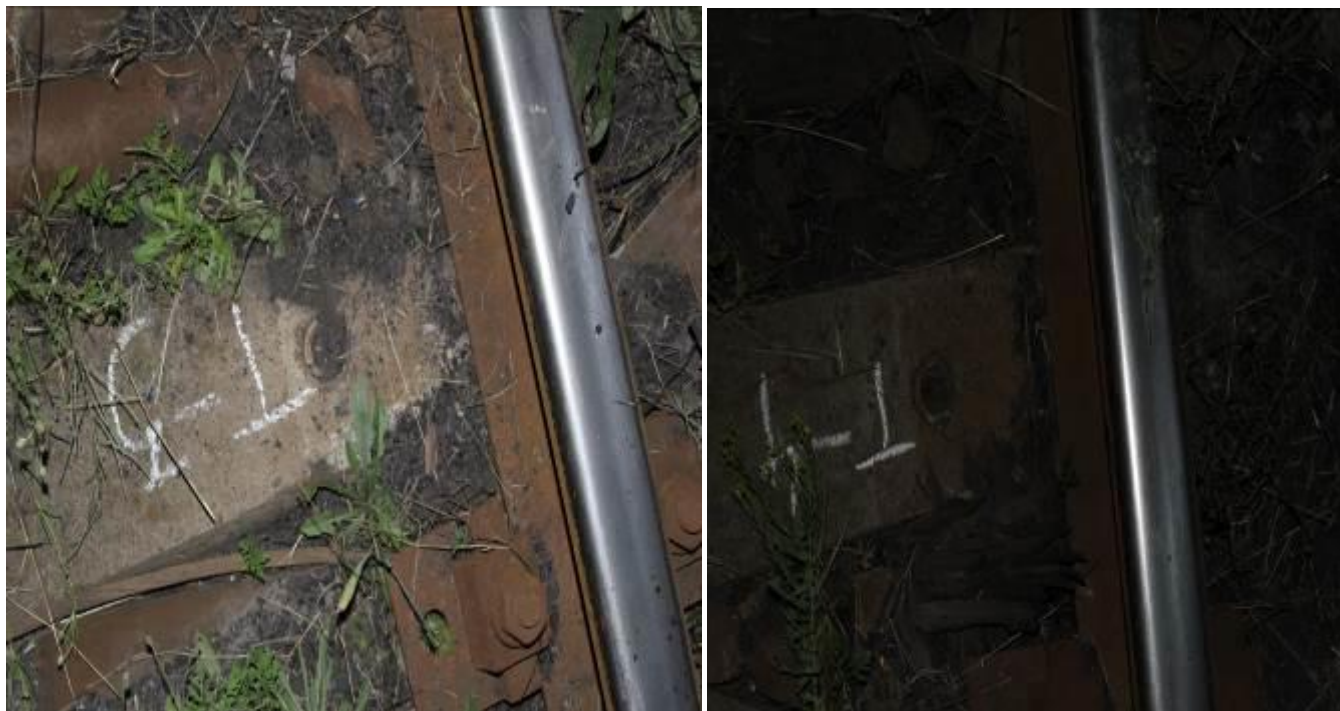
- traversa T₋₁ (de beton armat, tip T13) – ambele tirfoane retezate pe firul exterior al curbei, placa metalică deplasată, prindere completă pe firul interior;
- traversa T₋₂ (de beton armat, tip T13) – lipsă prindere pe firul exterior al curbei, placa metalică deplasată, prindere completă pe firul interior;
- traversa T₋₃ (de beton armat, tip T13) – lipsă prindere pe firul exterior al curbei, placa metalică deplasată, prindere completă pe firul interior;
- traversa T₋₄ (de beton armat, tip T13) – lipsă prindere pe firul exterior al curbei, placa metalică deplasată, prindere completă pe firul interior;

foto 14-17: traversele T-1 – T-4 pe firul exterior al curbei

Defectele pe care le aveau aceste traverse se încadrau în tipurile de defecte care, în conformitate cu prevederile art.25, pct.3 și pct.4 din *Instrucția de norme și toleranțe pentru construcția și întreținerea căii - linii cu ecartament normal* - nr.314/1989, impuneau înlocuirea acestora.

Existența acestor defecte/neconformități prezentate anterior, a favorizat deplasarea pe direcție radială a ansamblului șină - placă metalică sub acțiunea forțelor dinamice transmise de materialul rulant, având ca efect creșterea ecartamentului căii peste limitele toleranțelor admise în exploatare.

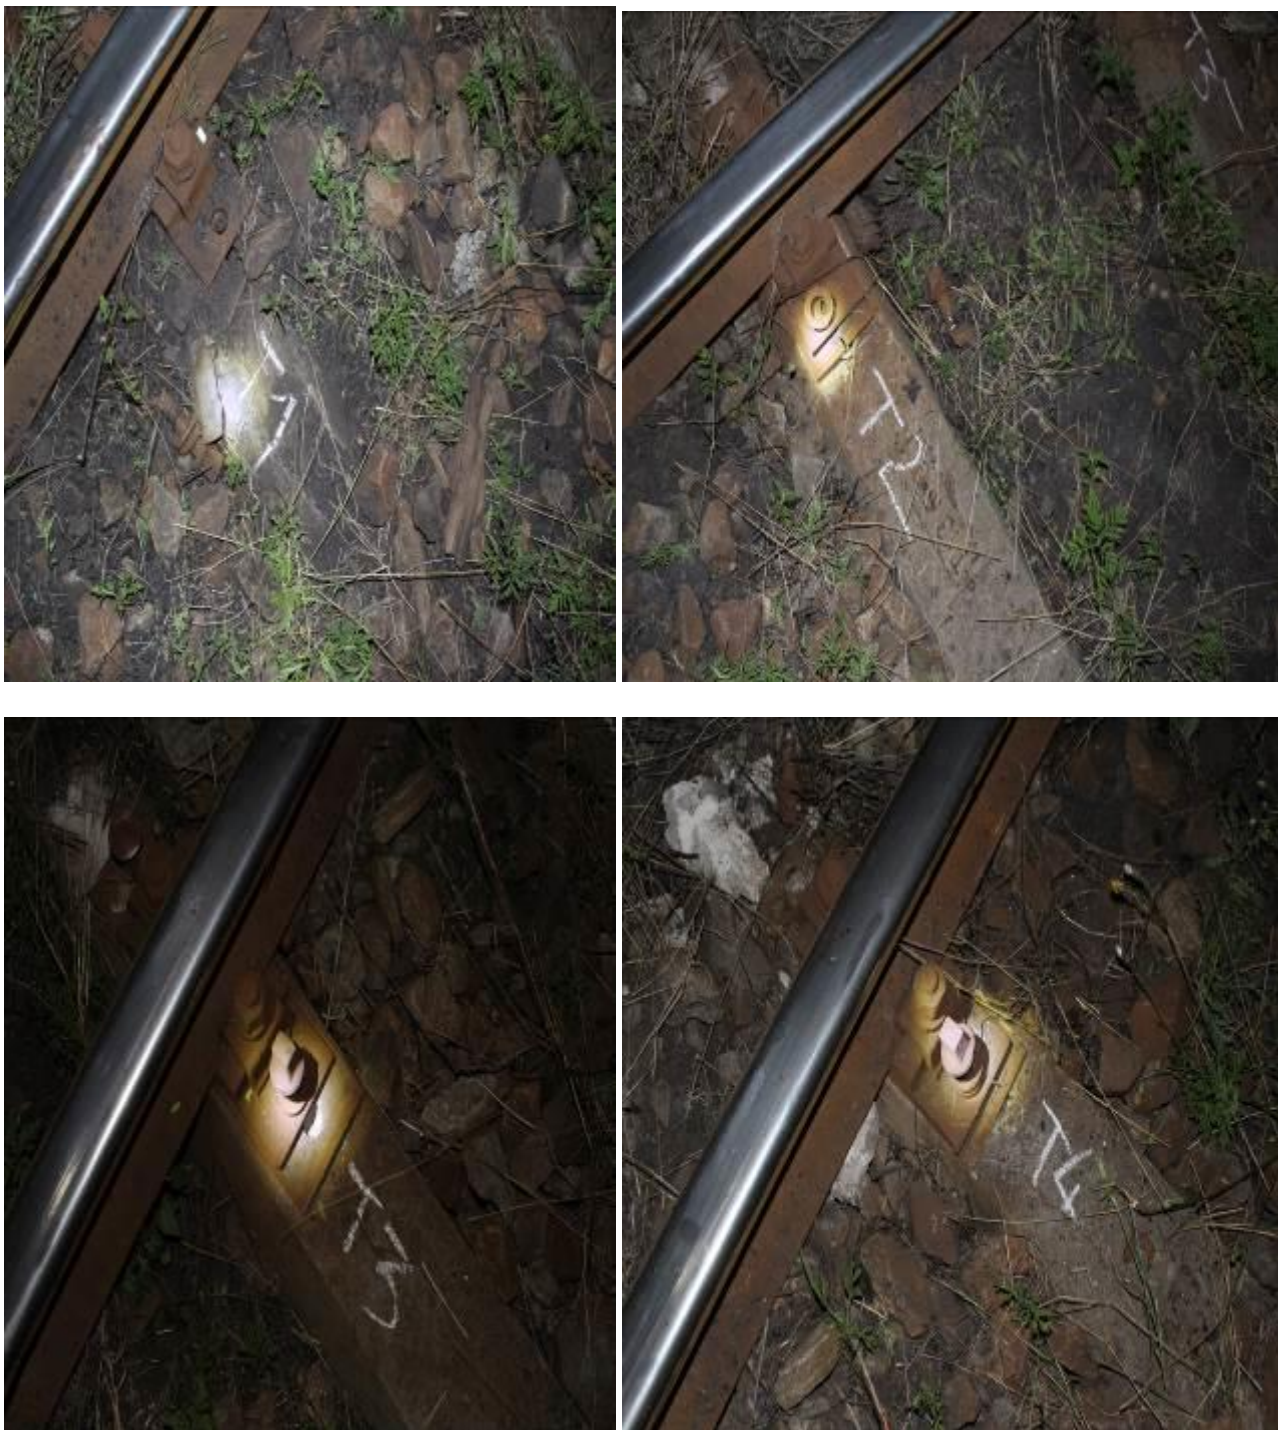
- traversa T₃ (de beton armat, tip T13) – traversa prezenta striviri ale materialului sub placa metalică de pe firul exterior, deplasări ale plăcii în plan vertical cauzate de tirfoane strânse necorespunzător;

- traversa T₄ (de beton armat, tip T13) – traversa prezenta striviri ale materialului sub placa metalică de pe firul exterior, deplasări ale plăcii în plan vertical cauzate de un tirfon lipsă iar celălalt strâns necorespunzător;

foto 18-21: traversele T₁-T₄ pe firul exterior al curbei

Defectele pe care le aveau aceste traverse se încadrau în tipurile de defecte care, în conformitate cu prevederile art.25, pct.3) și pct.4) din *Instrucția de norme și toleranțe pentru construcția și întreținerea căii - linii cu ecartament normal* - nr.314/1989, impuneau înlocuirea acestora.

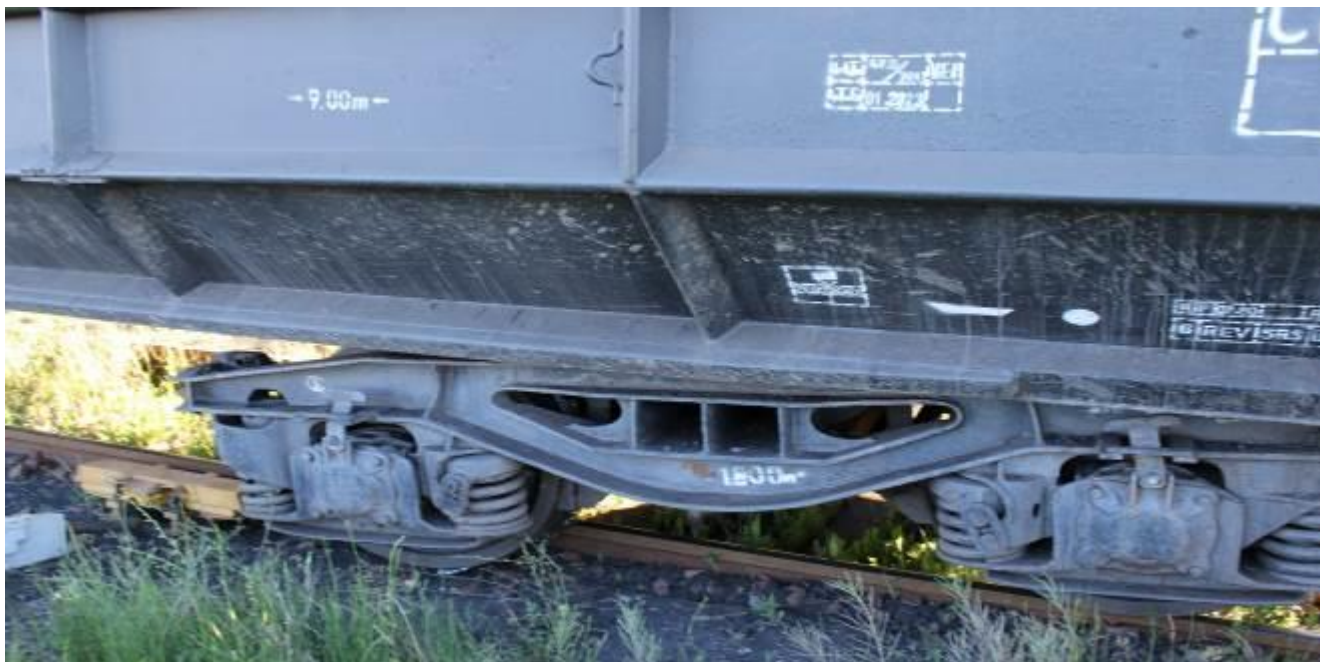
- deraiat de roțile nr. 5 și 6 (aparținând boghiului II), cele din partea stângă în sensul de mers al trenului în exteriorul căii, cele din partea dreaptă în interiorul căii, la circa 20cm de ciuperca șinei;

foto 22: vagonul nr.81536654073-1

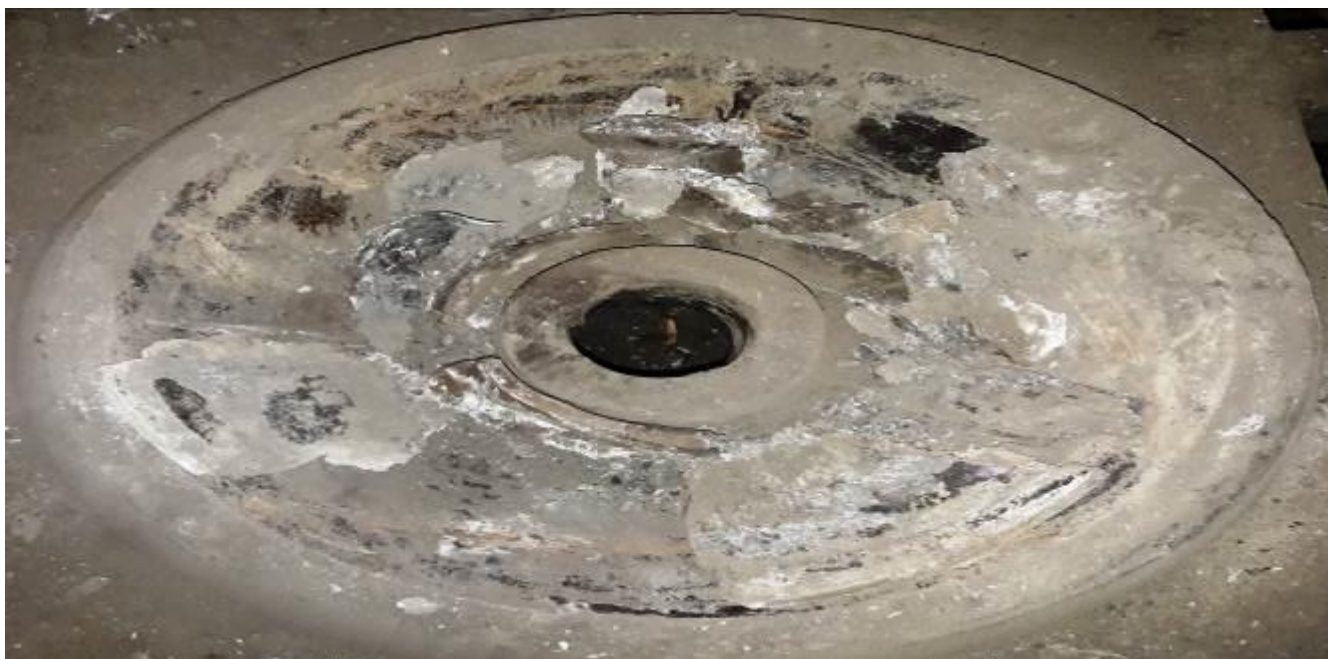
- cotele și dimensiunile măsurate la osiile deraiate și la celelalte părți și subansamble ale vagonului se încadrează în limitele admise în exploatare pentru vagoane de marfă prin Instrucția nr.250/2005, excepție făcând placa de poliamidă de la al doilea boghiu (5-8), în sensul de mers, care era tasată și spartă în bucăți de diferite dimensiuni distribuite atât pe suprafața crapodinei inferioare cât și a celei superioare, fără a fi acoperită întreaga suprafață de lucru a celor două crapodine.

foto 23: crapodina inferioară boghiu II vagon nr.81536654073

Plăcile de poliamidă constatate deteriorate au fost montate cu ocazia efectuării la Secția IRV Roșiori a ultimei reparații periodice a vagoanelor și erau în termen de garanție (1 an), dar au fost achiziționate de la un agent economic care, la data achiziției nu deținea autorizație de furnizor feroviar, contrar prevederilor OMT 290/2000, Anexa I, art.1.

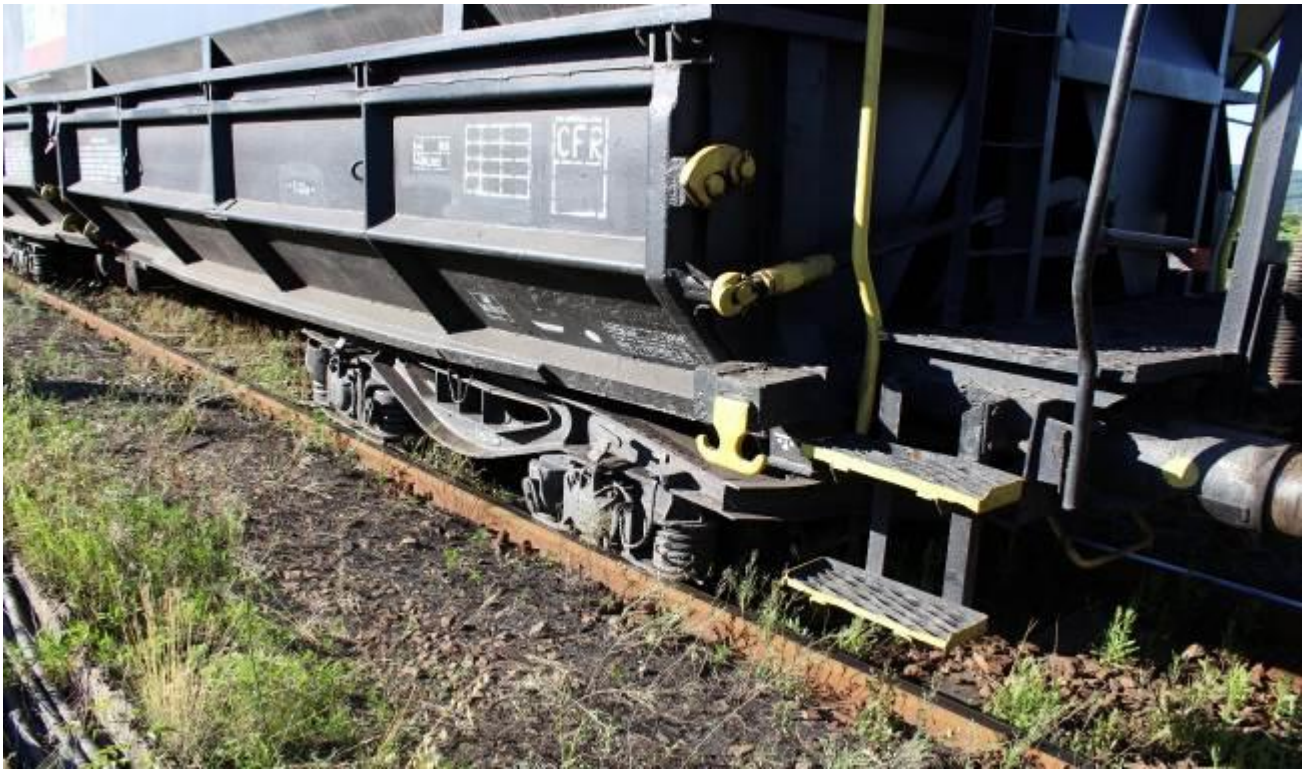
- deraiat de toate roțile, cele din partea stângă în sensul de mers al trenului în exteriorul căii, cele din partea dreaptă în interiorul căii, la circa 20-30cm de ciuperca șinei;

foto 24: vagonul nr. 81536652301-8

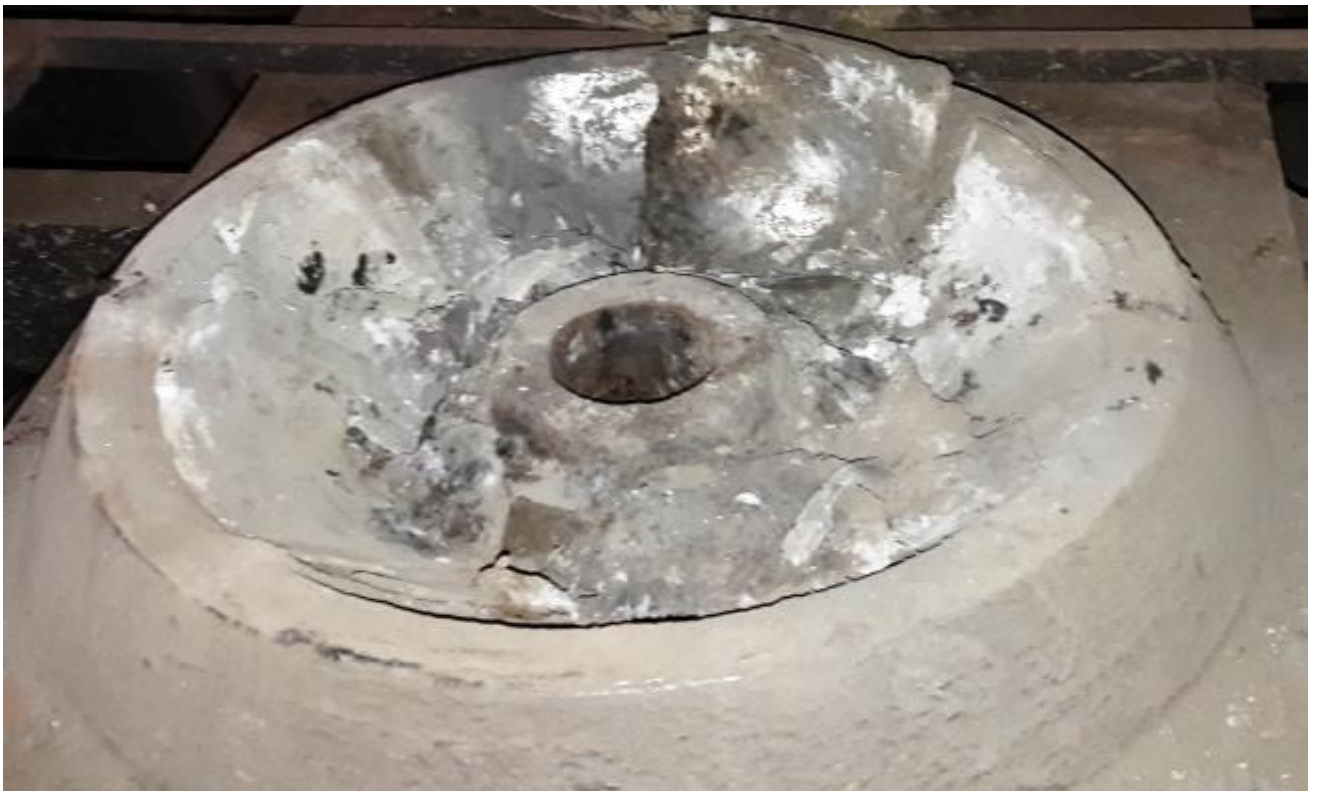
- cotele și dimensiunile măsurate la osiile deraiate și la celelalte părți și subansamble ale vagonului se încadrează în limitele admise în exploatare pentru vagoane de marfă prin Instrucția nr.250/2005, excepție făcând placa de poliamidă de la al doilea boghiu (5÷8), în sensul de mers, care era tasată și spartă în bucăți distribuite pe întreaga suprafața a crapodinei inferioare, fără a fi constatate urme de lucru metal pe metal.

foto 25: crapodina inferioară boghiu II vagon nr. 81536652301-8

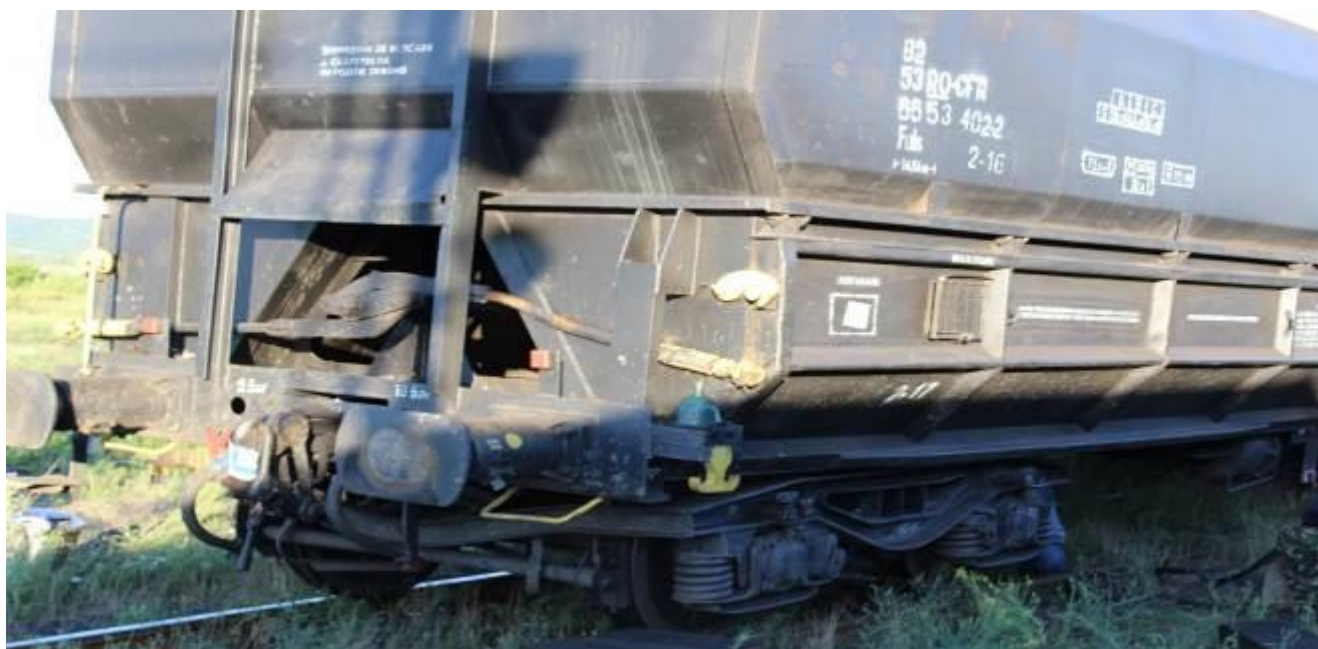
- deraiat de roata nr.1 (aparținând primului boghiului), aflată în dreapta, în sensul de mers al trenului, în interiorul căii, lângă ciuperca șinei;

- deraiat de roata nr.5 (aparținând celui de-al doilea boghiu), aflată în dreapta, în sensul de mers al trenului, în interiorul căii, lângă ciuperca șinei;
- roata nr. 8 (aparținând celui de al doilea boghiu), suspendată.

foto 26: vagonul 82536653402-2

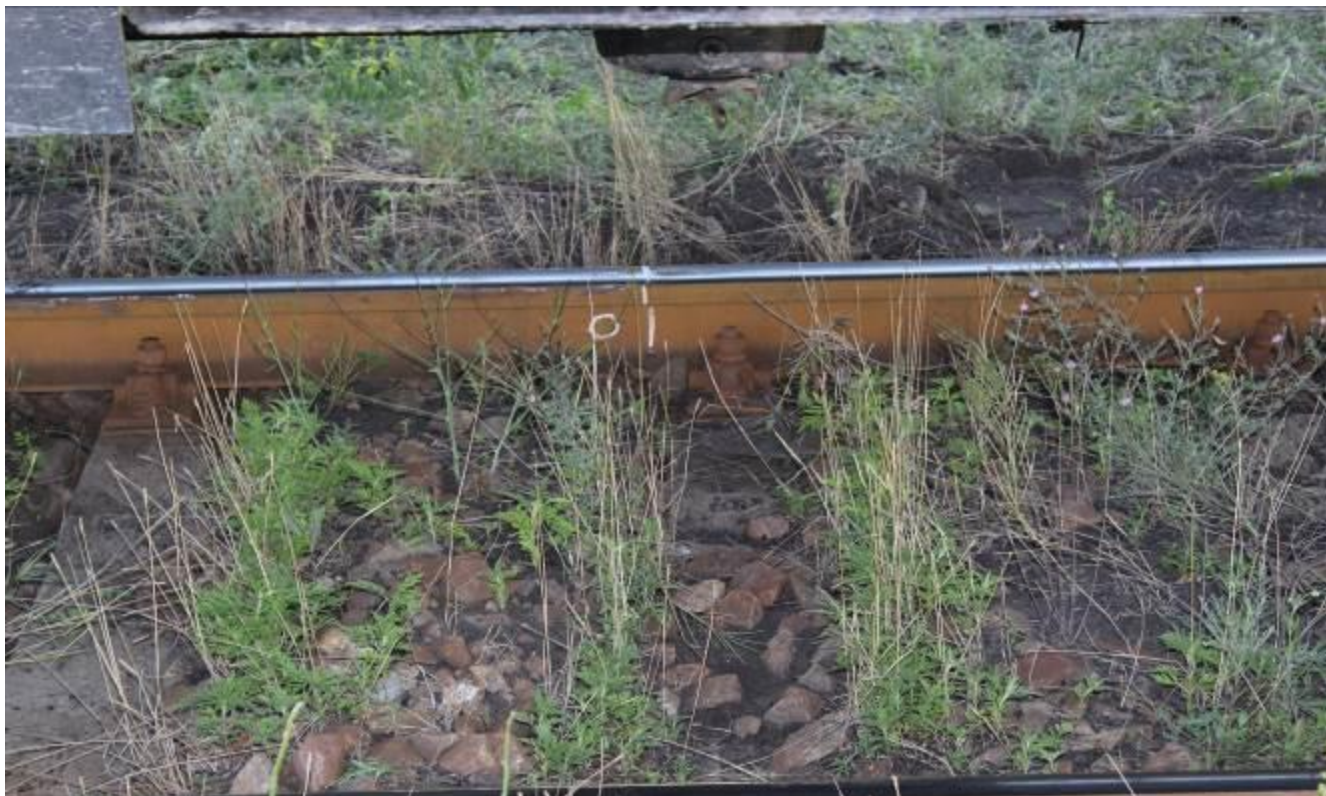
foto 27: urma buzelor bandajelor roților dreapta la părăsirea ciupercii șinei în zona punctului 0

Această pierdere a stabilității căii, amplificată și de supraîncărcarea vagonului precum și de o înscriere necorespunzătoare a boghiului II în curbă a provocat o traiectorie a direcției de deplasare a roții spre interiorul căii. Înscrierea necorespunzătoare a boghiului II al vagonului în curbă a fost cauzată de o rigidizare a ansamblului cutie vagon-boghiu, dată de garnitura de poliamidă dintre crapodinele vagonului aflată într-o stare avansată de degradare, fapt ce a dus implicit la creșterea forței de ghidare.
