RAPORT

privind investigația accidentului feroviar
produs la data de 30.06.2018 în stația CFR Roșiori Nord,

*Raport de investigare
Editie finală*

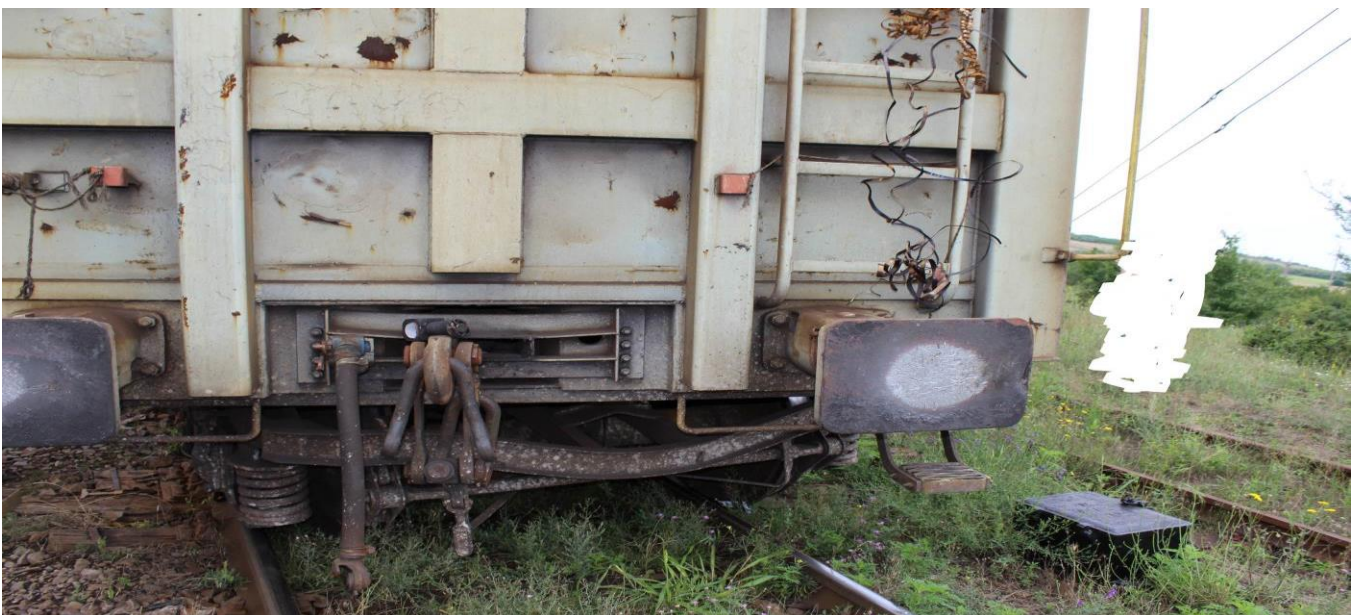
foto 1: poziția boghiului I al vagonului aflat al 16-lea în compunerea trenului, după deraiere

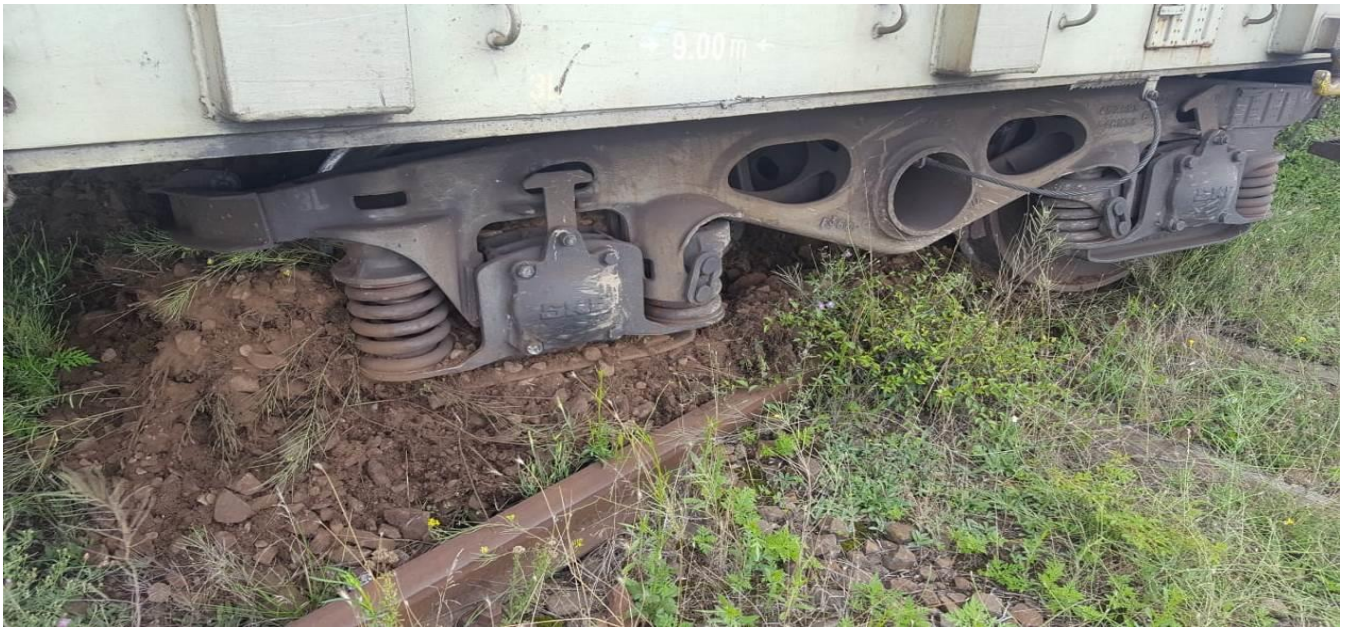
foto 2: poziția boghiului II al vagonului aflat al 16-lea în componerea trenului, după deraiere

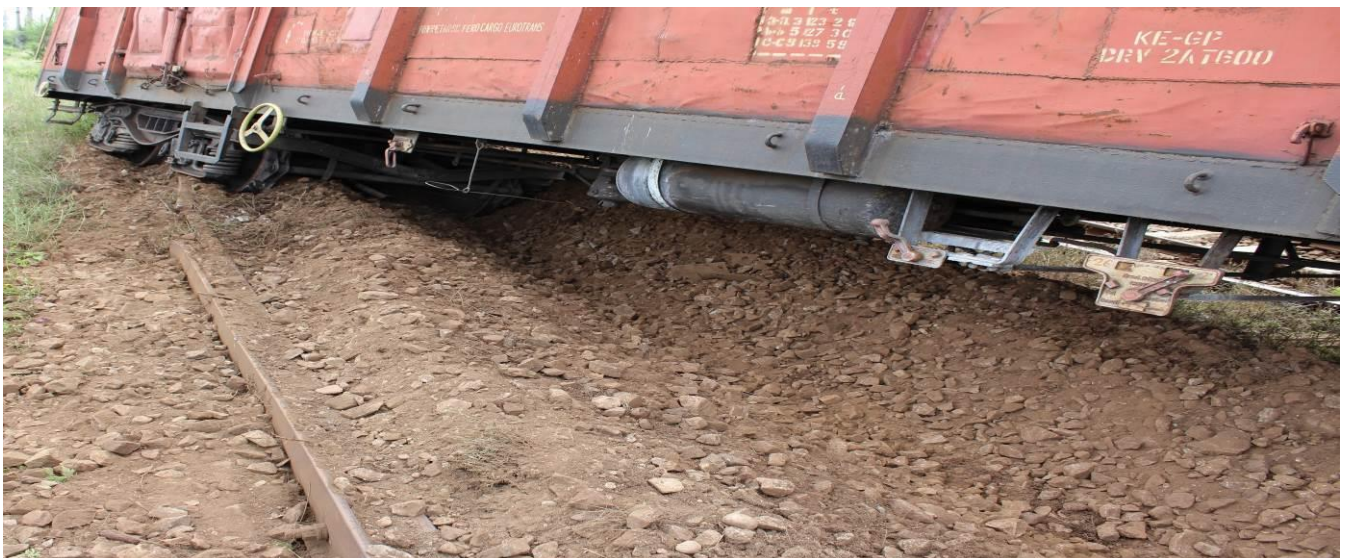
foto 3: poziția boghiului I al vagonului aflat al 17-lea în componerea trenului, după deraiere

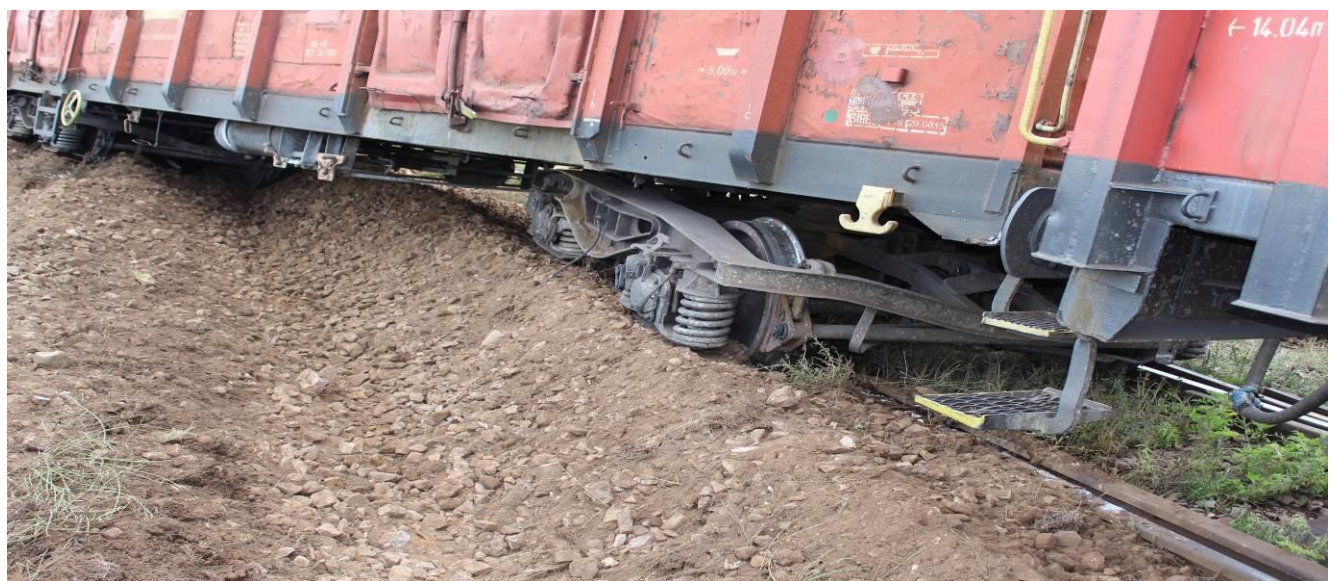
foto 4: poziția boghiului II al vagonului aflat al 17-lea în componerea trenului, după deraiere

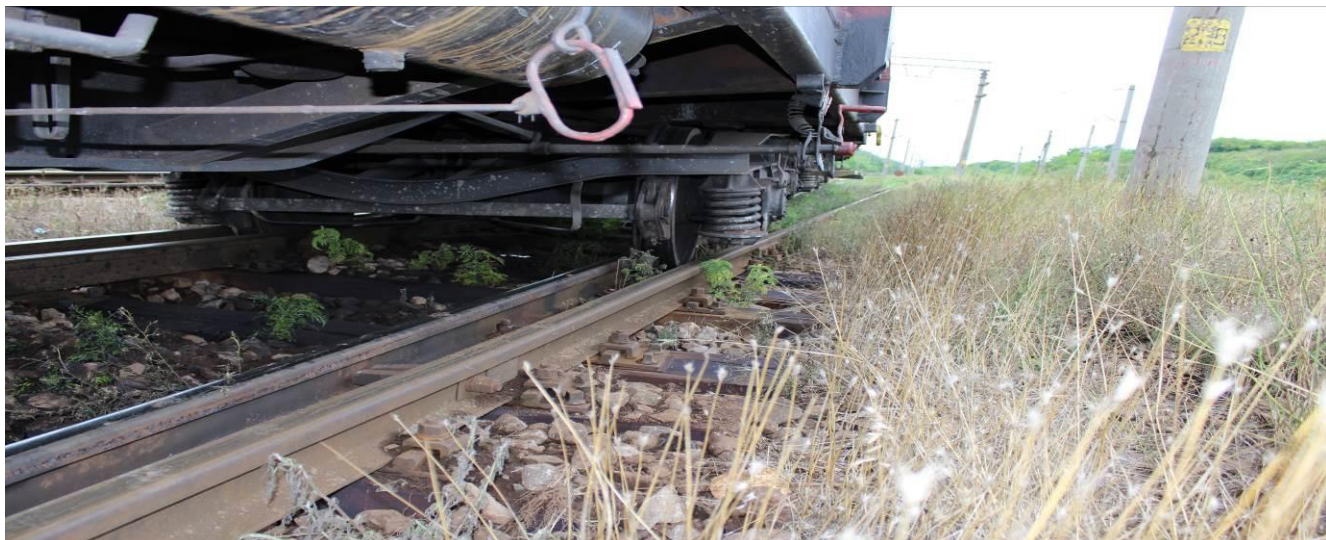
foto 5: poziția boghiului II al vagonului aflat al 24-lea în compunerea trenului, după deraiere

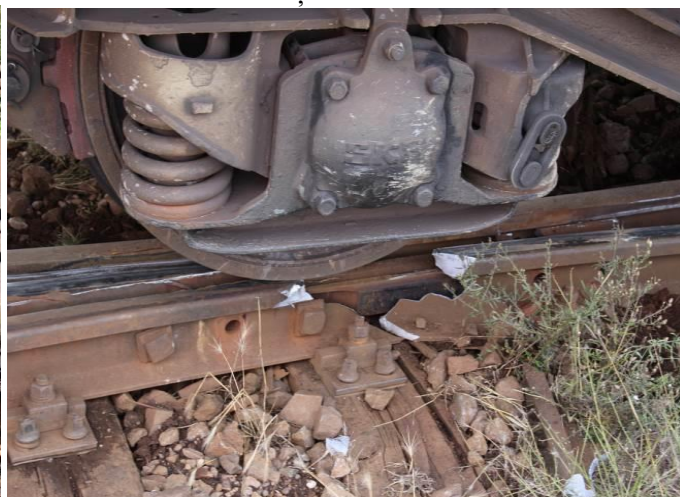
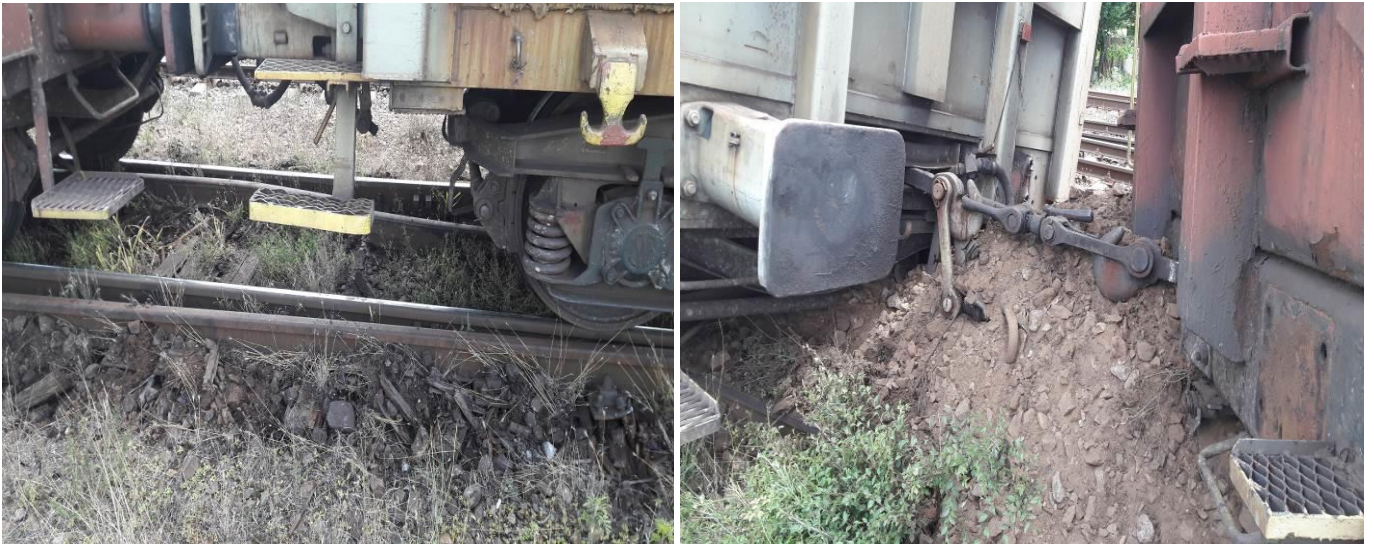
- prin lovirea sau distrugerea elementelor din compunerea liniei 5, ale diagonalei 18-22/24 și ale liniei 26 (traverse, șină, material metalic mărunț);
- prin lovirea sau distrugerea elementelor din compunerea aparatelor de cale 16, 18, 20 și 22/24 (traverse speciale, piese aparate de cale, material metalic mărunț);
- prin afectarea pe circa 50m a prisme de piatră spartă aferente liniilor 5 și 26.

foto 7-10 : afectarea suprastructurii feroviare

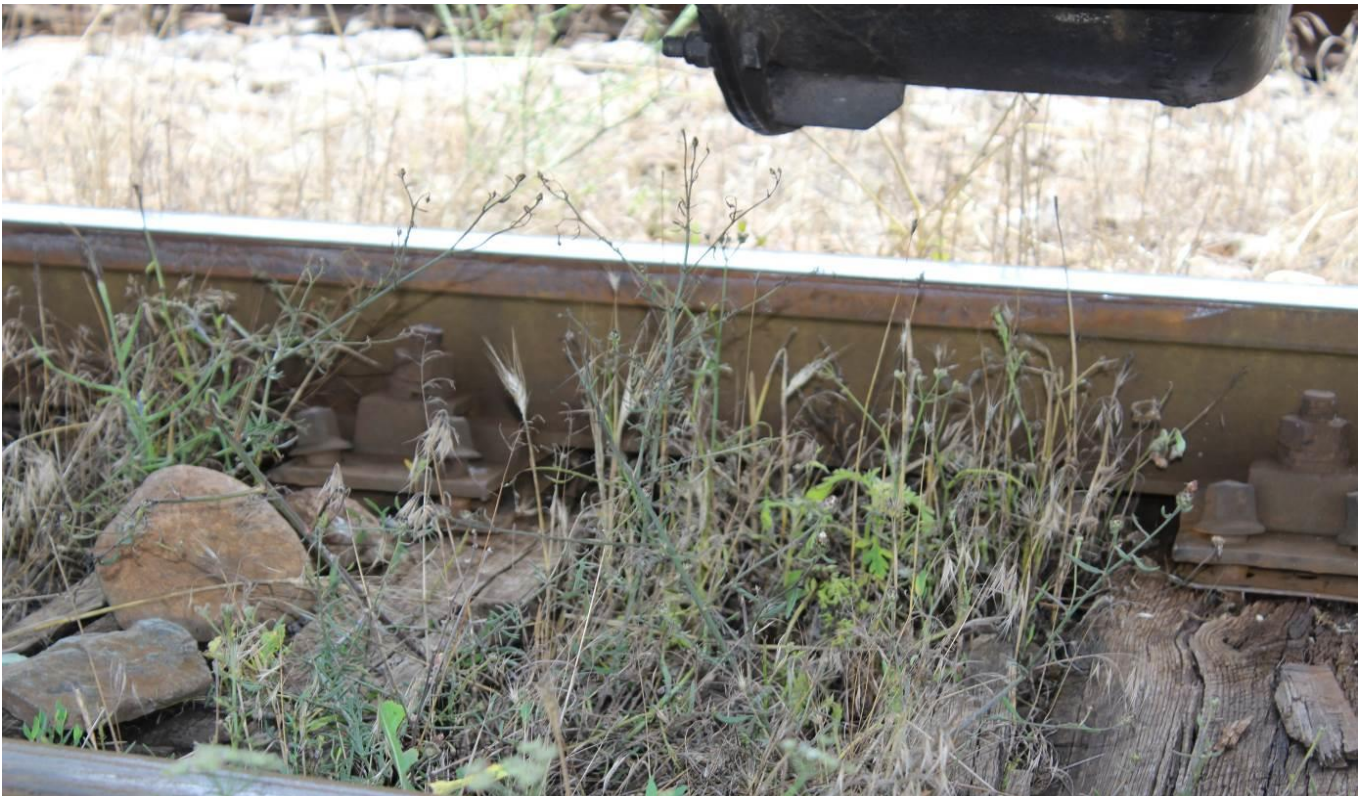
foto 12: urme de frecare specifice căderii roții în interiorul căii (zona punctului 0)

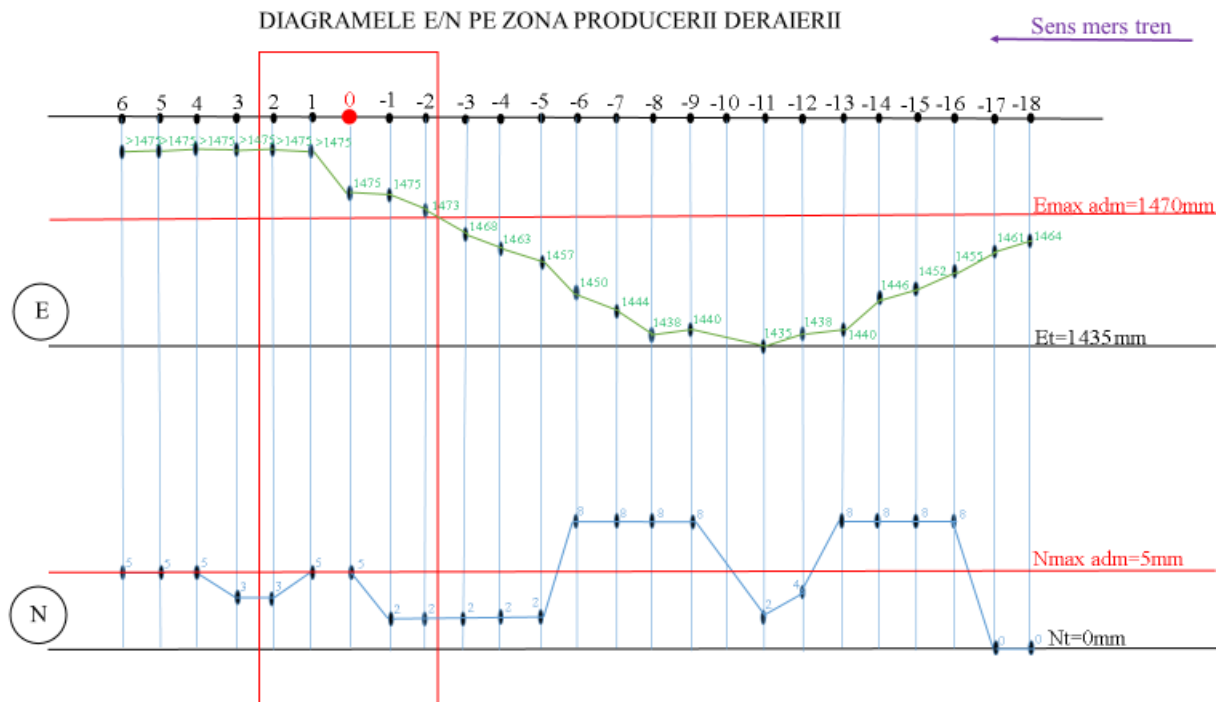
fig. 3: diagrama E/N pe zona producerii deraierii măsurată la $d=0,5m$

- în punctul „0” și pe o distanță de 1m înaintea acestuia (punctele „0” ÷ „-2”), având ca referință sensul de mers al trenului, valorile măsurate, în stare statică, ale ecartamentului căii erau mai mari decât valoarea de 1470 mm care reprezintă valoarea maximă a ecartamentului nominal, admisă de codurile de practică aplicabile în activitatea de mentenanță a infrastructurii;
- pe zona în care s-a produs deraierea existau în cale 4 traverse de lemn speciale consecutive (traversele T₀ ÷ T₃) la care fixarea plăcilor metalice de traversă pe partea dreaptă în sensul de mers al trenului nu era realizată corespunzător și care permiteau, sub sarcină, deplasarea șinelor în sensul creșterii ecartamentului, favorizând depășirea toleranțelor admise în exploatare;

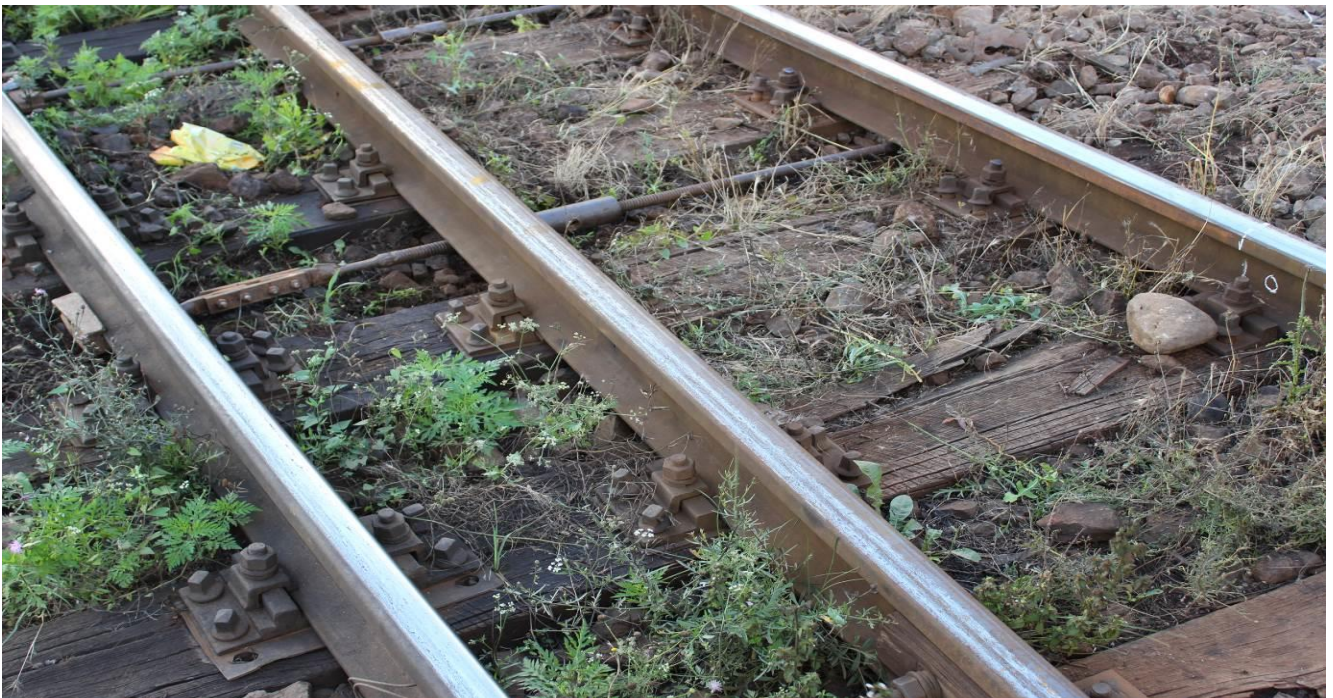
7. comisia menționează faptul că, pentru eliberarea liniei de vagoanele deraiate și repuse pe șine, a fost nevoie de montarea a două dispozitive de aducere a ecartamentului la dimensiuni admise; acest fapt a influențat măsurătorile la ecartament pe zona producerii accidentului, în sensul că valorile măsurate au fost mai mici decât cele existente la momentul deraierii;

foto 13 : dispozitivele de ajustare a ecartamentului

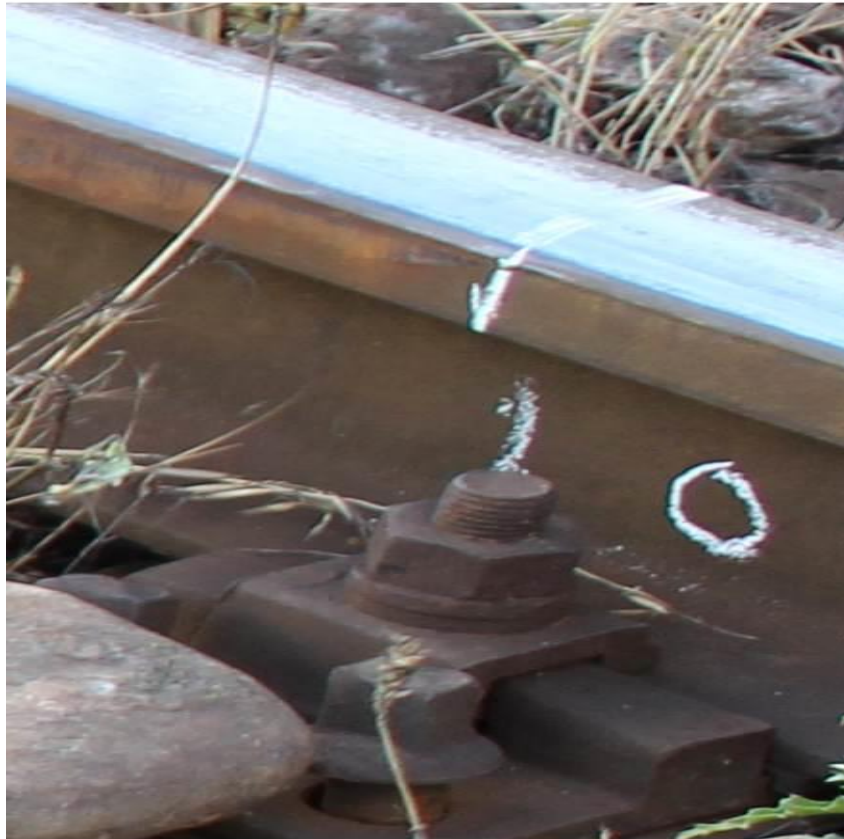
foto 14: urma de cădere la punctul 0

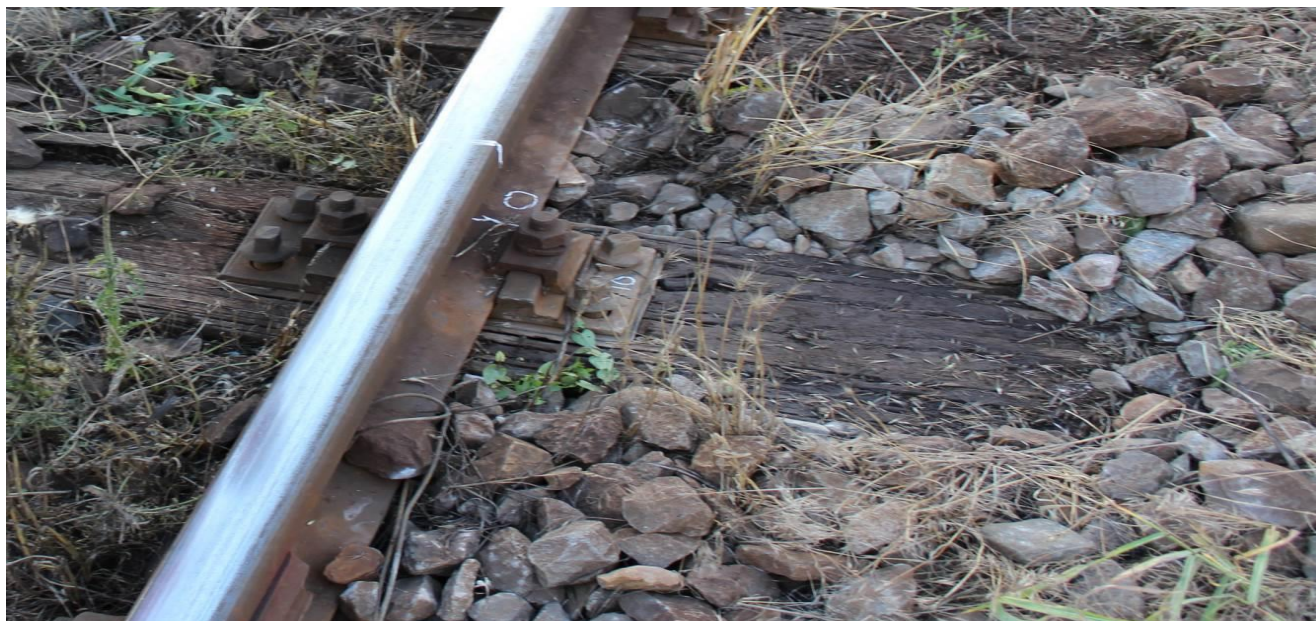
foto 15: starea traversei T₀ pe capătul drept, în sensul de mers al trenului

- se face mențiunea că, în zona deraierii și cea premergătoare, dintr-un grup de 14 traverse analizate, exista un număr de 6 traverse cu defecte (42,86 %), care impuneau înlocuirea (putrezirea traversei, improprie asigurării prinderilor, crăpături longitudinale care compromiteau prinderea șinei de traversă), contrar prevederilor art.25, pct.2 din *Instrucția nr.314/1989 de norme și toleranțe pentru construcția și întreținerea căii*;

Existența acestor defecte/neconformități prezentate anterior, a favorizat deplasarea pe direcție radială a ansamblului șină - placă metalică sub acțiunea forțelor dinamice transmise de materialul rulant, având ca efect creșterea ecartamentului căii peste limitele toleranțelor admise în exploatare.

Defectele pe care le aveau aceste traverse se încadrau în tipurile de defecte care, în conformitate cu prevederile art.25, pct.2) și pct.4) din *Instrucția de norme și toleranțe pentru construcția și întreținerea căii - linii cu ecartament normal* - nr.314/1989, impuneau înlocuirea acestora.

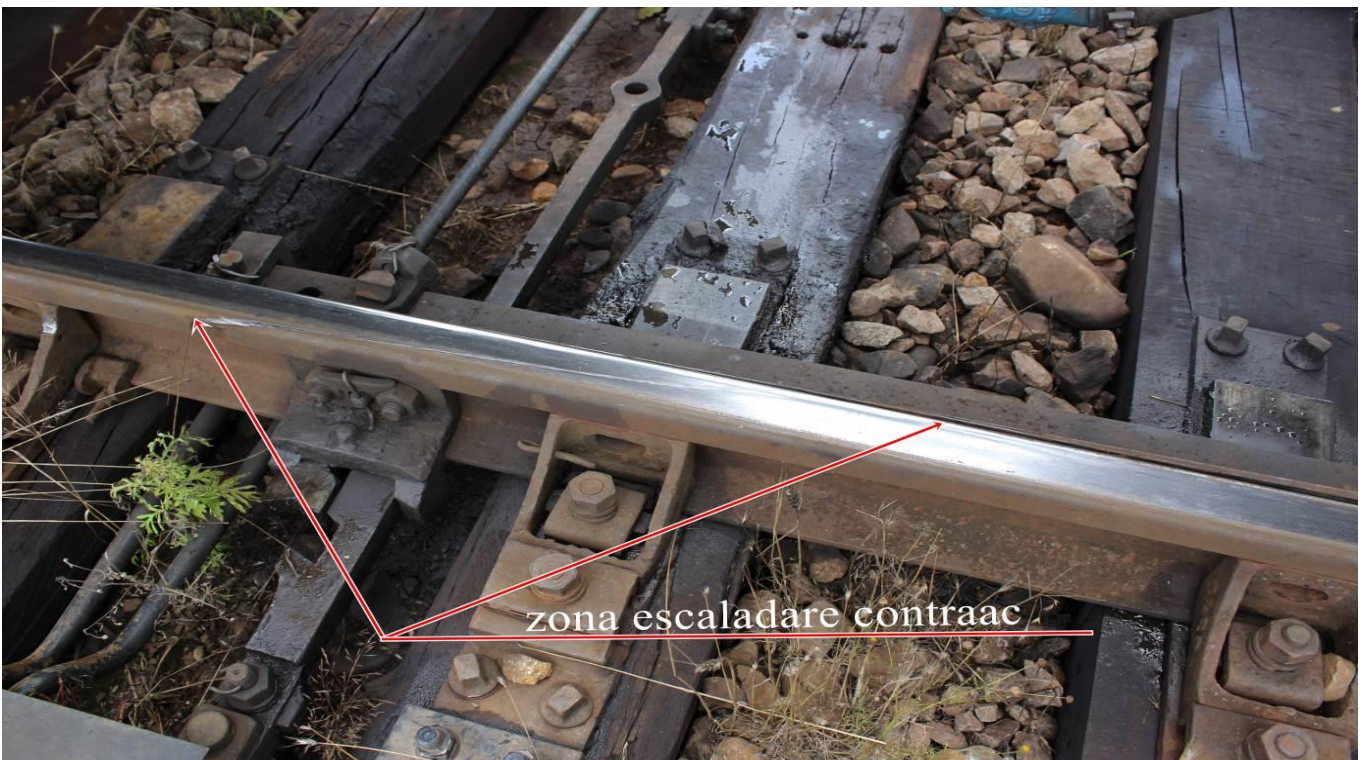
După parcurgerea a 1,02m în această stare, roata din partea stângă de la prima osie a vagonului a părăsit de asemenea ciuperca șinei, în punctul notat cu „U1”, prin escaladarea umărului activ al acesteia, rularea 0,22m pe suprafața superioară a ciupercii și căderea în exteriorul căii, între șinele de legătură aflate pe poziția "abătută" și cele aflate pe poziția "directă". Osia a rulat în această stare, cu roata din dreapta lipită de flancul activ al ciupercii șinei și cu cea din stânga rulând între șinele de legătură din partea stângă și ulterior între contraacul drept și acul curb, pe elementele metalice ale schimbătorului (buloane verticale, tirfoane, plăci, proțapi), până în zona vârfului schimbătorului, manevrat și înzăvorât pe poziția "abătută". În această zonă, din cauza faptului că acul era lipit de contraac, roata a escaladat pe suprafața superioară a contraacului, rulând pe aceasta 0,59m și căzând în exteriorul căii.

foto 17: zona escaladare contraac drept schimbător de cale nr. 16
