RAPORT DE INVESTIGARE

al accidentului feroviar produs la data de 05.08.2018, ora 21:56, pe raza de activitate a Sucursalei Regionale CF Cluj, în stația CFR Aleșd, la expedierea trenului de marfă nr. 32101 (aparținând operatorului de transport feroviar SNTFM „CFR Marfă” SA)

*Raport de investigare, ediție finală
18 iunie 2019*

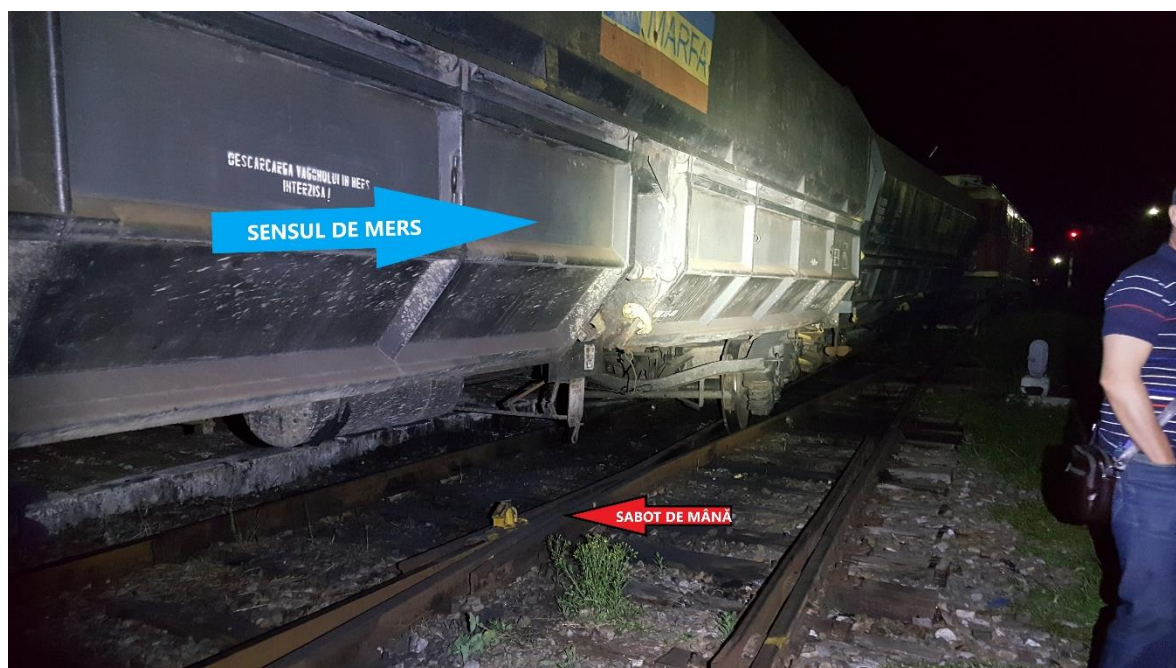
Sabotul târât de roată, s-a blocat la inima de încrucișare de la schimbătorul nr. 46, aflată la Km 619+747, acest fapt având consecință deraierea primelor două vagoane din compunerea trenului.

Imaginea 2 - sabotul de mână, înțepenit la inima de încrucișare

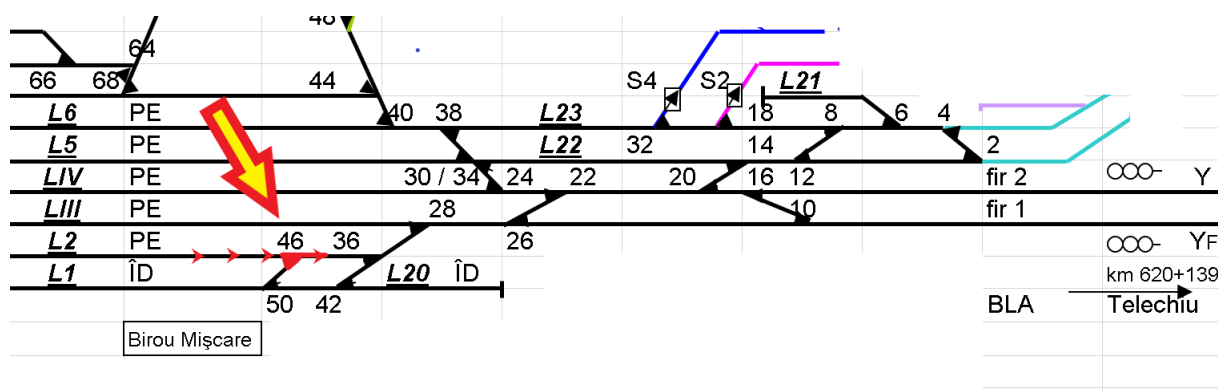
Zona în care s-a produs accidentul feroviar, se află pe parcursul de ieșire de la linia 2 abătută a stației Aleșd, spre stația Oradea. Prima urmă de deraiere (Pct.0) se află pe schimbătorul de cale 46, în zona inimii simple.

Imaginea 3 – locul producerii deraierii - poziția schimbătorului nr. 46 pe dispozitivul de linii al stației

Trenul a circulat în sensul kilometrării liniei, deraierea s-a produs la km 619+747, în cuprinsul schimbătorului de cale nr.46, atacat pe la călcâi, pe directă schimbătorului de cale, în zona inimii de încrucișare, prin căderea între firele căii a roților din partea dreaptă a boghiului, urmată de escaladarea șinei de rulare de către roțile din partea stângă, în sensul de mers al trenului.

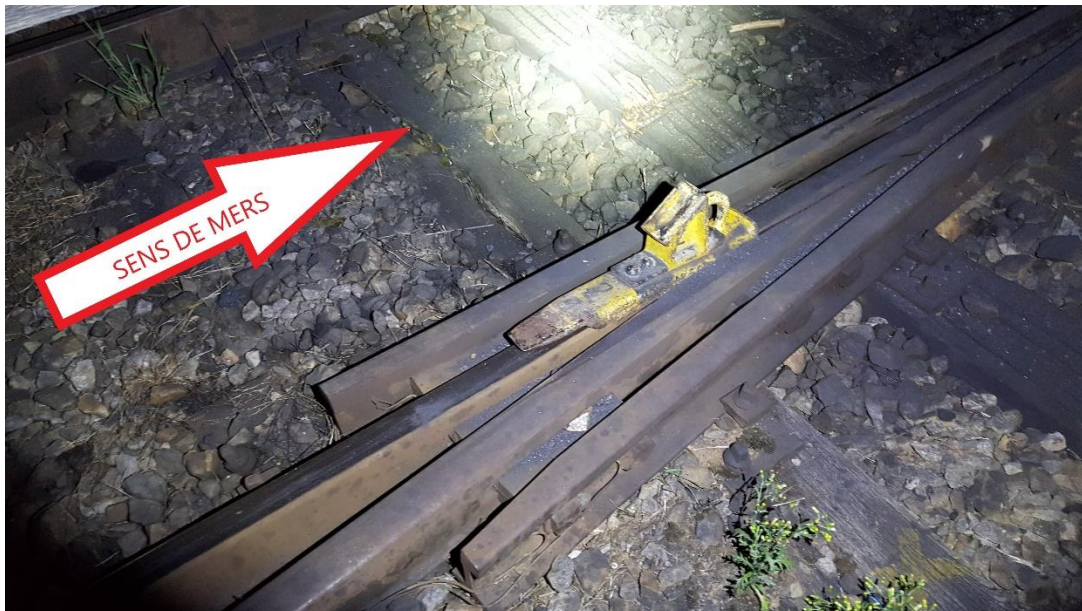
Pe inima de încrucișare s-a găsit înțepenit sabotul de mână nr. 2 al stației CFR Aleșd. Urmele de deraiere încep imediat după zona unde a rămas înțepenit sabotul de mână.

Imagina 4 – locul producerii deraierii - poziția sabotului pe schimbătorul nr. 46

Sabotul de mână a fost târât de roata primului vagon pe o distanță de aproximativ 80 m până când sabotul de mână s-a înțepenit la inima de încrucișare a schimbătorului nr. 46. După ce sabotul de mână s-a înțepenit la inima de încrucișare, primul vagon a parcurs 18m deraiat până la oprirea trenului.

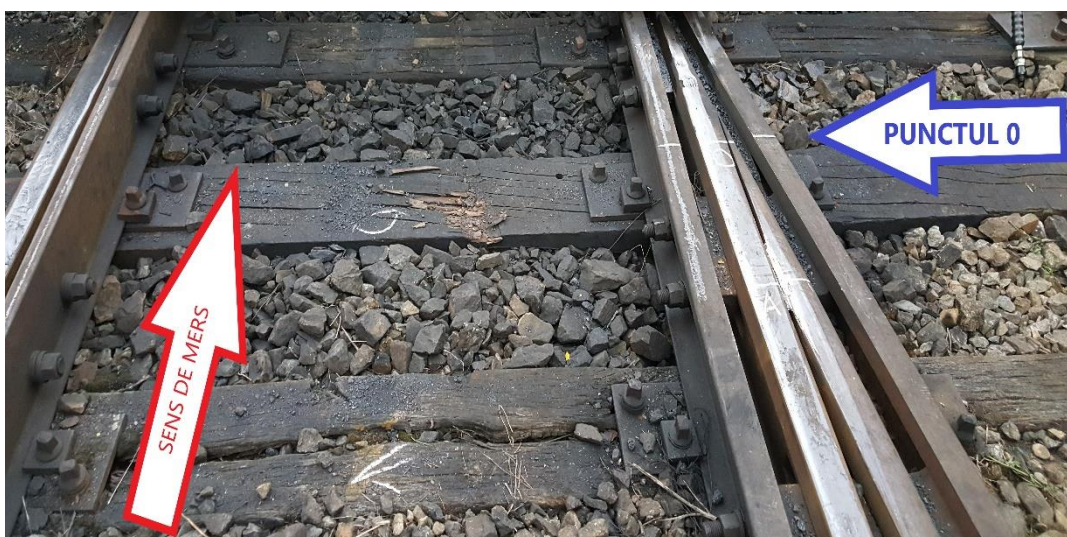
Punctul 0 reprezintă prima urmă de cădere între firele căii, a roții din dreapta a primului boghiu de la primul vagon deraiat. Pe inima de încrucișare în sensul de mers al trenului s-a marcat pe șină, punctul A, locul unde a fost identificat sabotul de mână care era înțepenit la inima de încrucișare, punctul A se află cu 39 cm înainte de punctul 0, față de sensul de mers al trenului.

Imagina 5 – locul producerii deraierii – Punctul 0

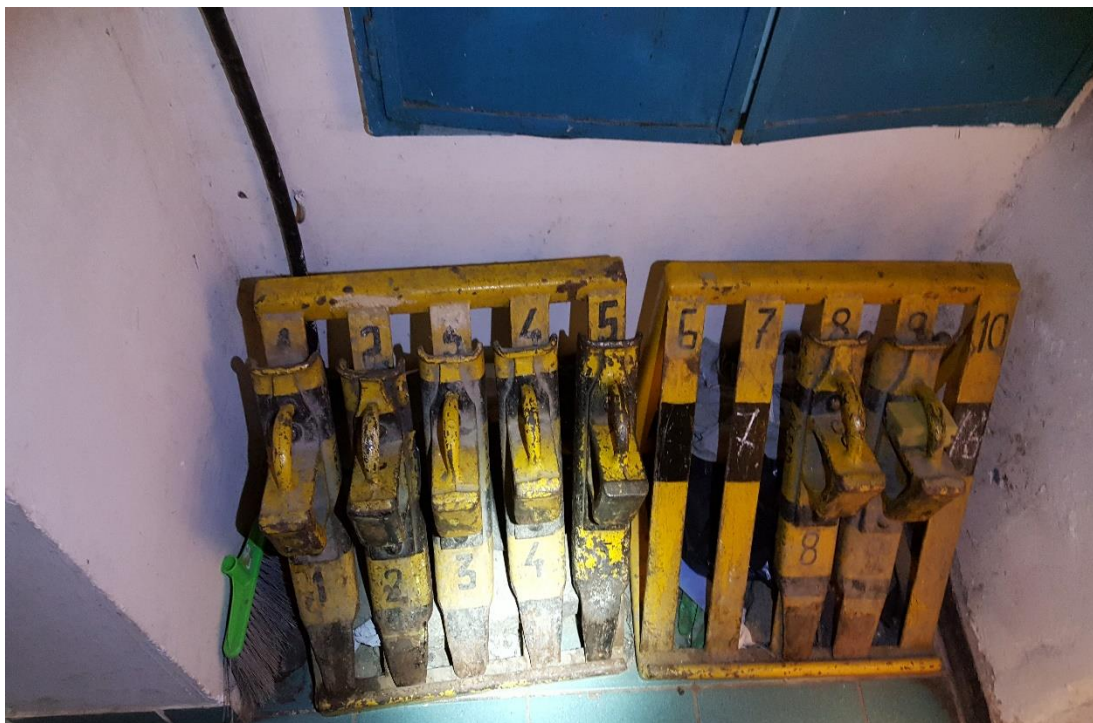
Rastelul pentru saboți, era amplasat într-o nișă situată pe hol în spatele biroului de mișcare, iar IDM era ocupată cu înscrierea avizului de trecere pentru trenul 1934. În aceste *condiții IDM nu a verificat existența pe rastel a sabotului nr 2 și a semnat de luare în primire a sabotului nr 2.*

Imaginea 6- Amplasarea rastelului pentru saboți, pe hol într-o nișă în afara biroului de mișcare
