AVIZ

RAPORT DE INVESTIGARE

privind accidentul feroviar grav produs la data de 12.08.2018, pe raza de activitate a Sucursalei Regionale CF Craiova, secția de circulație Caracal-Craiova, pe linia curentă firul I dintre haltele de mișcare Malu Mare-Banu Mărăcine, pe viaductul Cârcea de la km 200+306, prin deraierea locomotivei de remorcare seria BB 25200 nr.208 și a primelor 10 vagoane din compunerea trenului de marfă nr.80315, din care 7 au căzut cu tablierul metalic al primei deschideri a viaductului. Trenul aparținea operatorului de transport feroviar de marfă SC GRUP FERROVIAR ROMÂN SA.

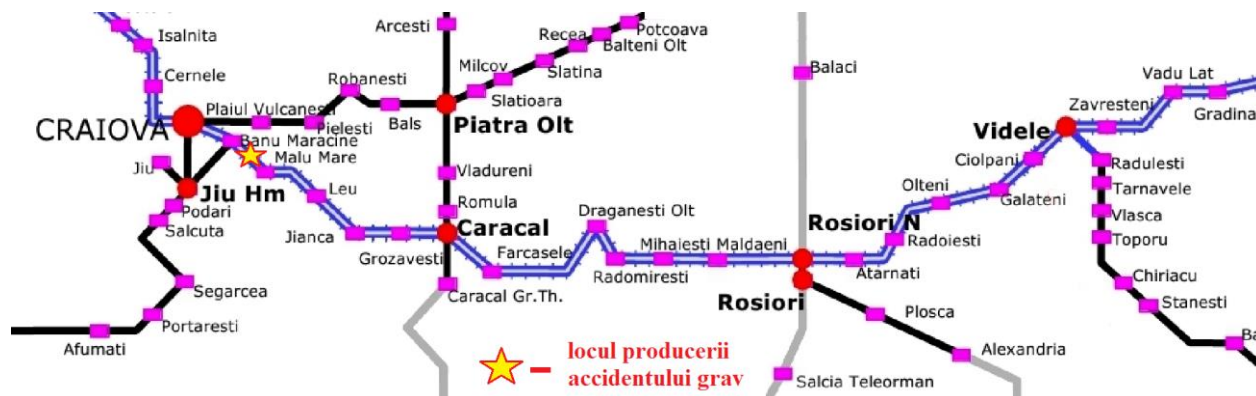
Foto nr.1-locul producerii accidentului

Tablierul metalic al primei deschideri a viaductului a căzut, de pe reazeme, la baza infrastructurii viaductului, antrenând în cădere vagoanele de la al 2-lea la al 8-lea (al 9-lea vagon era înclinat pe capătul culeei iar al 10-lea vagon era deraiat și se afla pe terasamentul din spatele culeei Mau Mare).

Locomotiva și primul vagon au rămas pe tablierul metalic al celei de a doua deschideri.

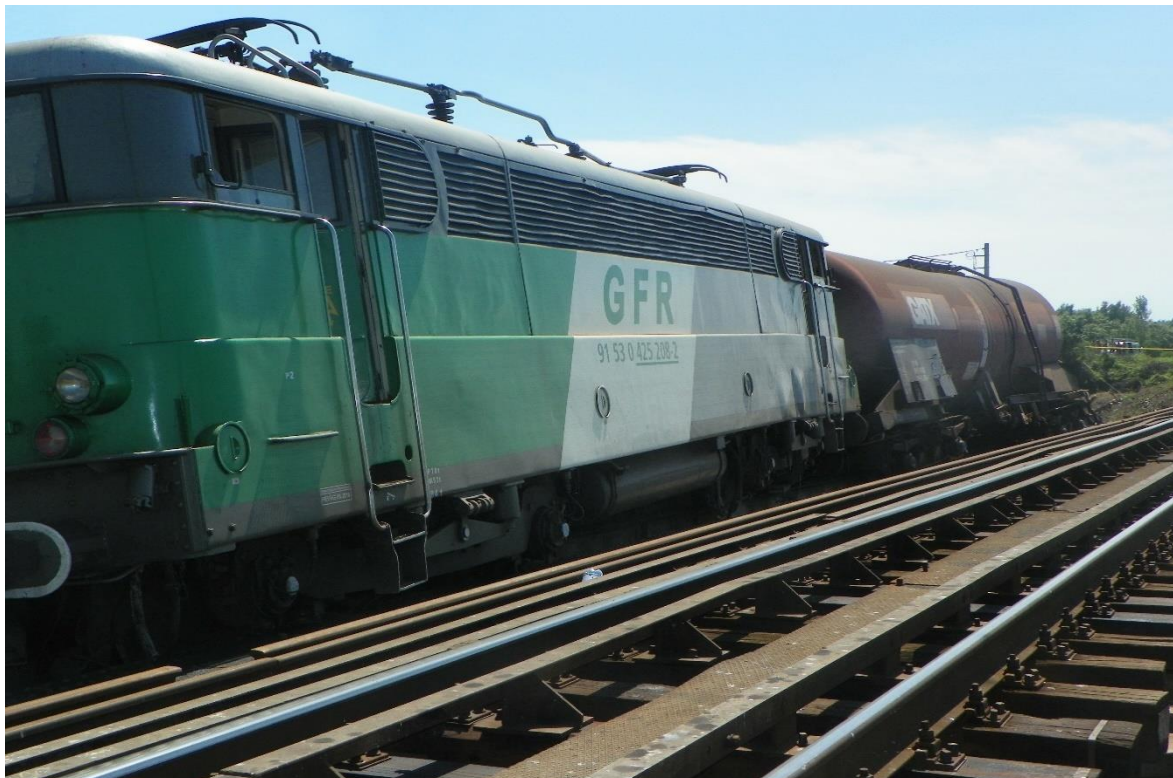
Foto.nr.2

Locomotiva seria BB 25200 nr.208 era deraiată de toate osiile și era poziționată pe tablierul nr.2 al viaductului, pe firul I de circulație – *foto nr.2*;

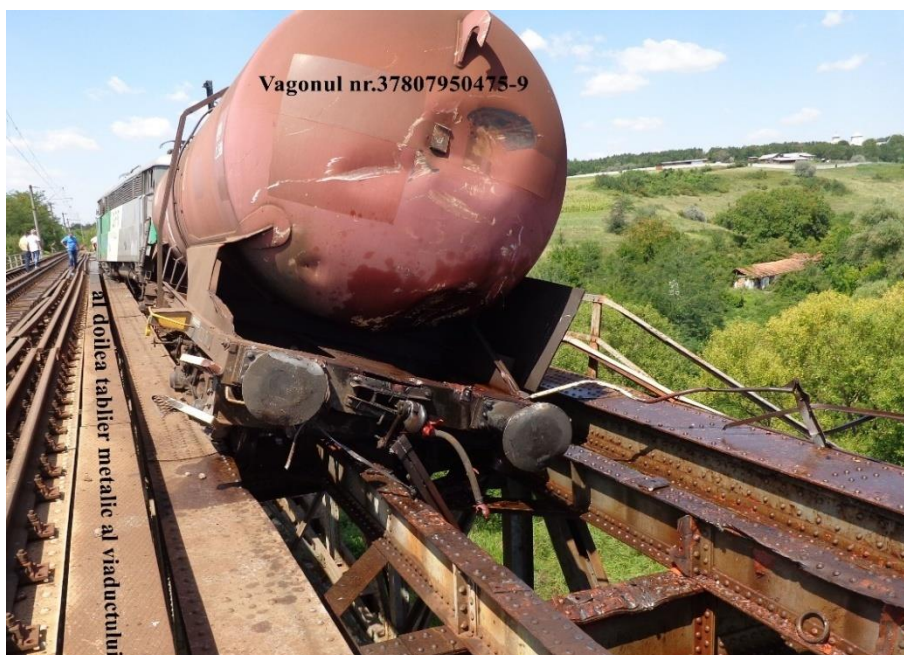
Foto nr.3

- vagonul nr.37807950475-9, primul din compunerea trenului se afla pe cel de al doilea tablier metalic al viaductului, primul tablier metalic fiind căzut la baza infrastructurii;

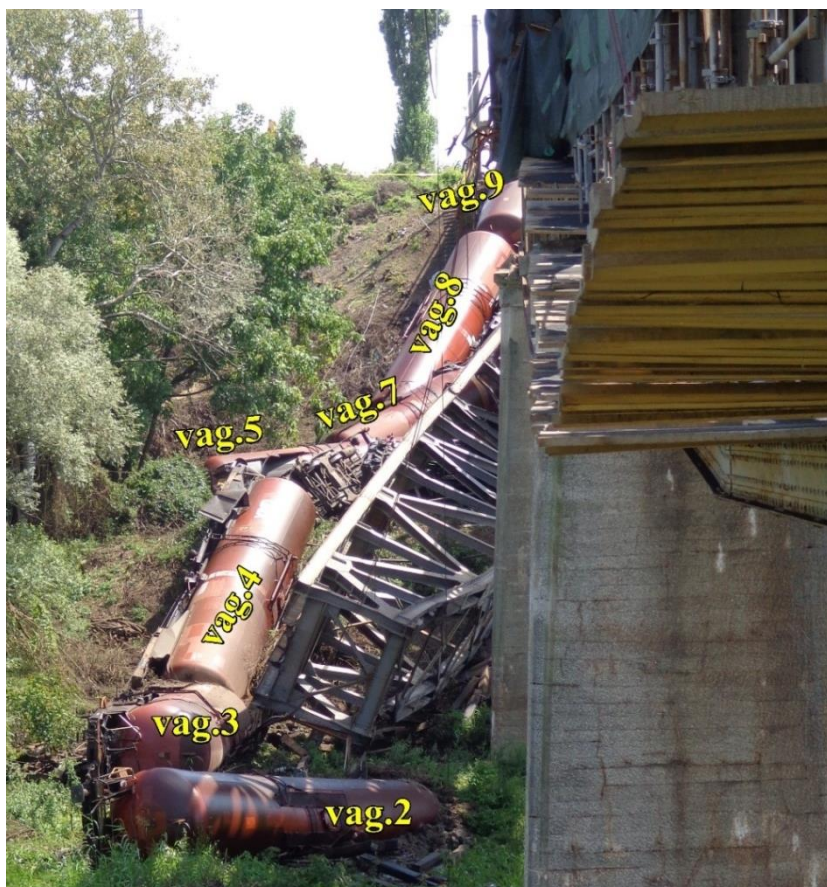
Foto nr.4

- vagoanele cu nr.37807950263-9, nr.37807950479-1, nr.37807950017-9, nr.37807950304-1, nr.37807950388-4, nr.37807950104-5 și nr.37807950262-1 (de la al 2-lea la al 8-lea din compunerea trenului), au căzut pe partea dreaptă, în sensul de mers, de pe pod în albia pârâului împreună cu primul tablău metalic al viaductului;

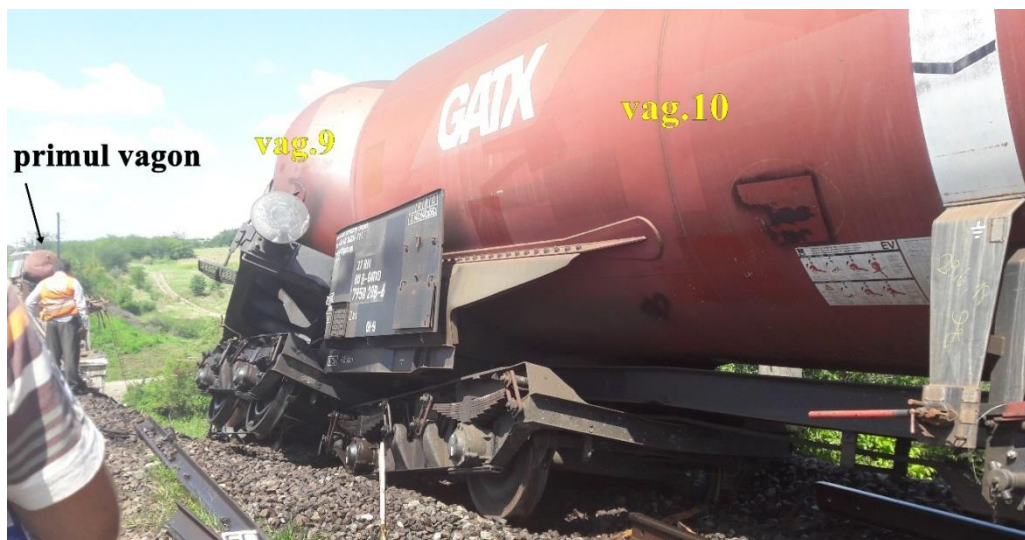
Foto nr.5

- vagonul nr.37807950109-4, al 9-lea din componerea trenului, a rămas înclinat pe culeea nr.1 cu tendință de cădere spre baza acesteia, iar vagonul nr.37807950288-6, al 10-lea din componerea trenului, a rămas deraiat pe terasamentul din spatele culeei nr.1.;

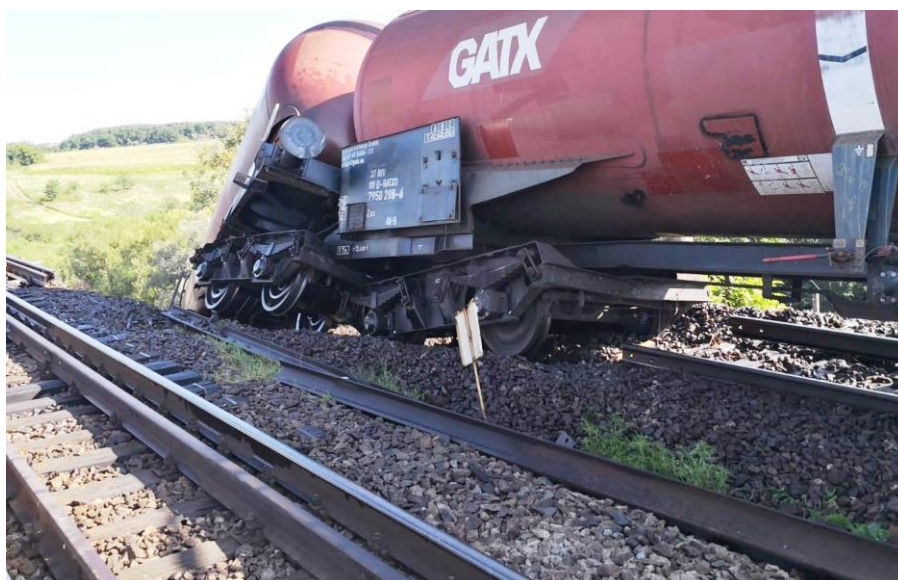
Foto nr. 7- Terasamentul din spatele culeei Malu Mare (culeea C1) șine, contrașine interioare, contrașine exterioare și traverse scoase din cale

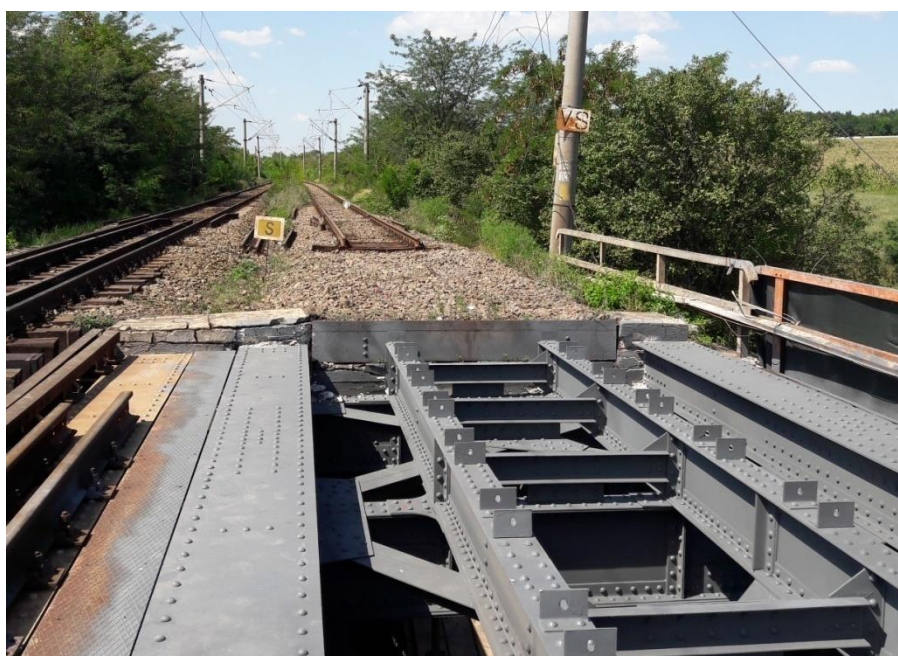
Foto nr. 8- Terasamentul din spatele culeei Banu Mărăcine (culeea C2) șine, contrașine interioare și traverse sunt scoase din cale

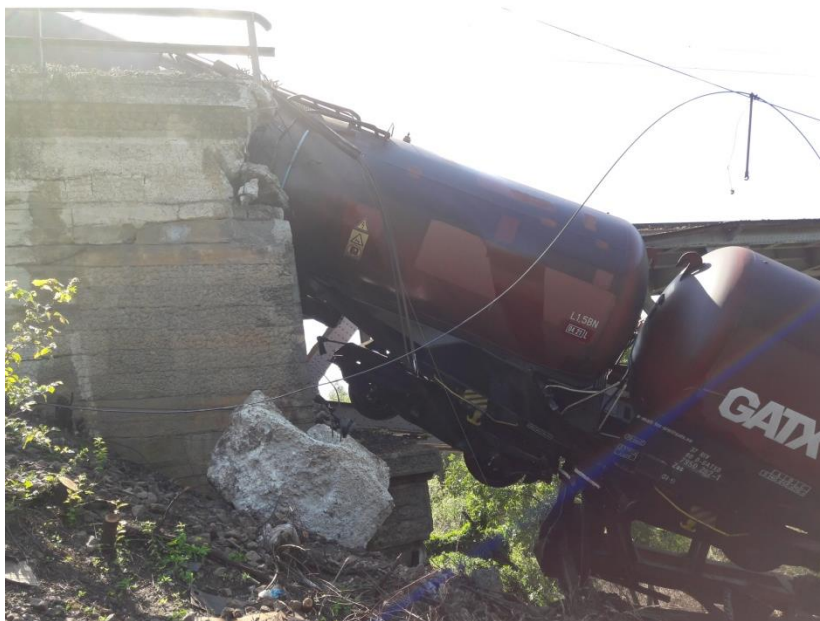
Foto nr.11

1. Pe linia curentă firul I, zidul de gardă al culeei C1 (culeea dinspre Malu Mare) a fost distrus de locomotiva și vagoanele care au trecut peste acesta-foto nr.11.

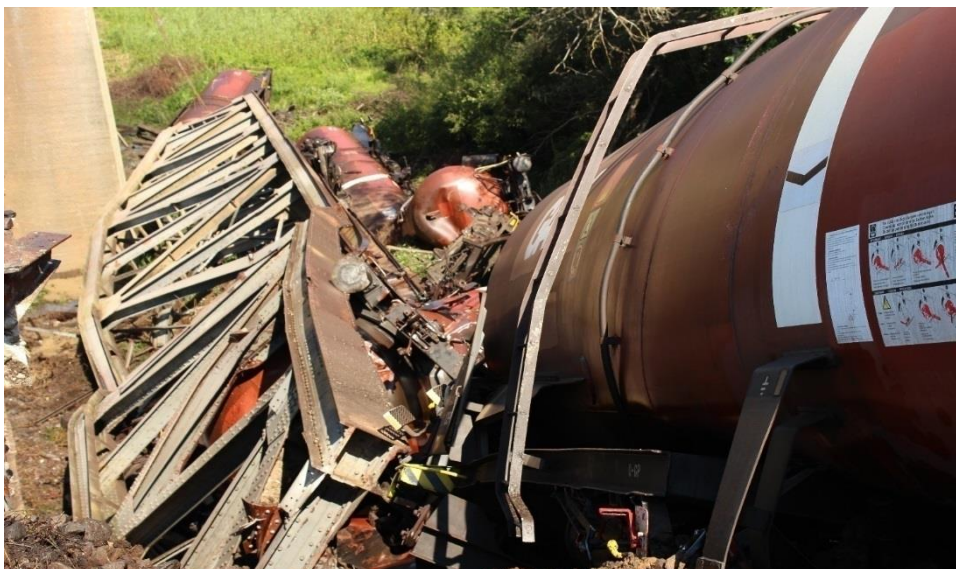
1. Aparatele de reazem fixe ale tablierului, care se aflau pe bancheta cuzineților a pilei 1, erau smulse datorită deplasării în lungul axei longitudinale a tablierului.
2. Smulgerea aparatelor de reazem fixe și deplasarea în lung a tablierului a determinat scoaterea din funcție a aparatelor de reazem mobile aflate pe bancheta cuzineților a culeei C1.
3. Urmarea acestui fapt a fost căderea tablierului împreună cu vagoanele ce se aflau pe acesta-foto nr.12

foto 12- tablierul I după prăbușire

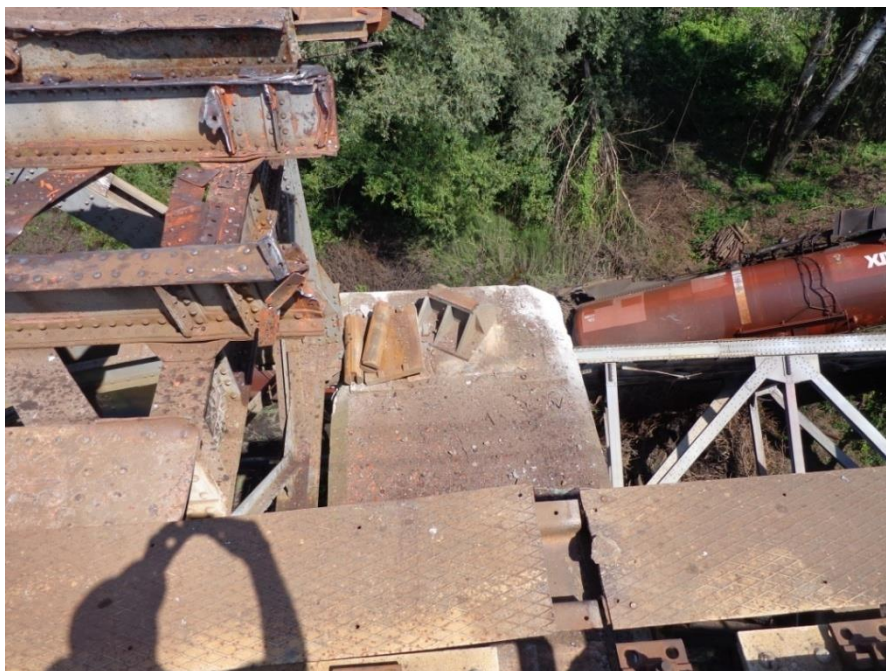
Foto nr.13

1. Deplasarea și scoaterea din funcțiune a aparatelor de reazem mobile aflate pe pila 1 (foto nr.13) și smulgerea aparatelor de reazem fixe de pe pila 2.

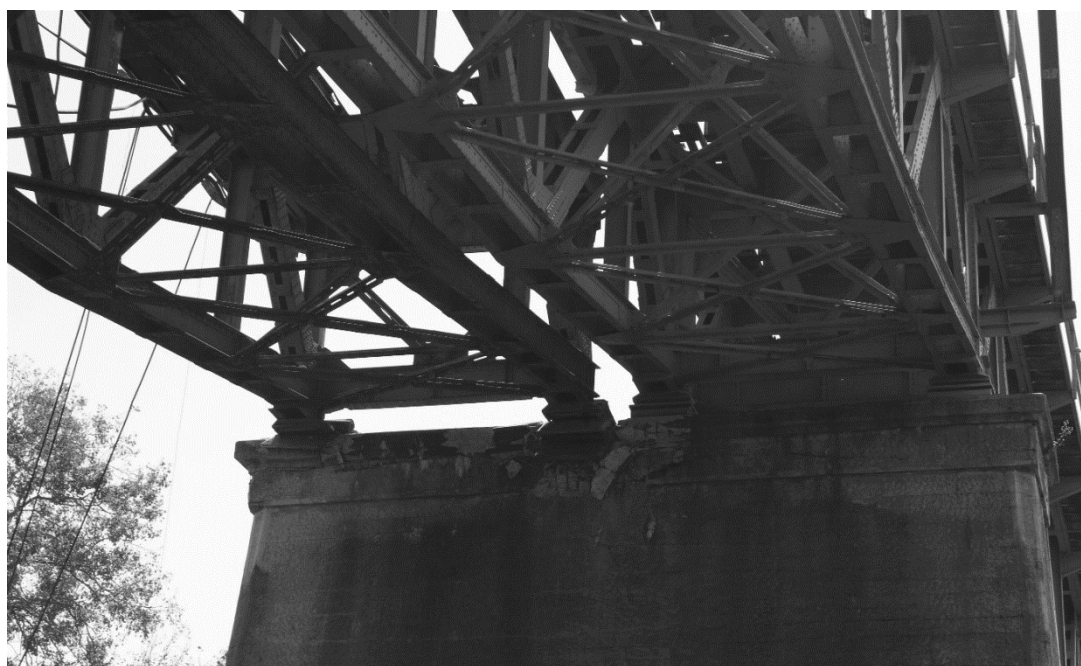
Acest tablier prezenta un mare risc de cădere de pe pila 1- foto nr.14.

*foto nr.14- rezemarea pe pila 1 a tablierului II de pe firul I
(pericol de cădere a acestui tablier)*

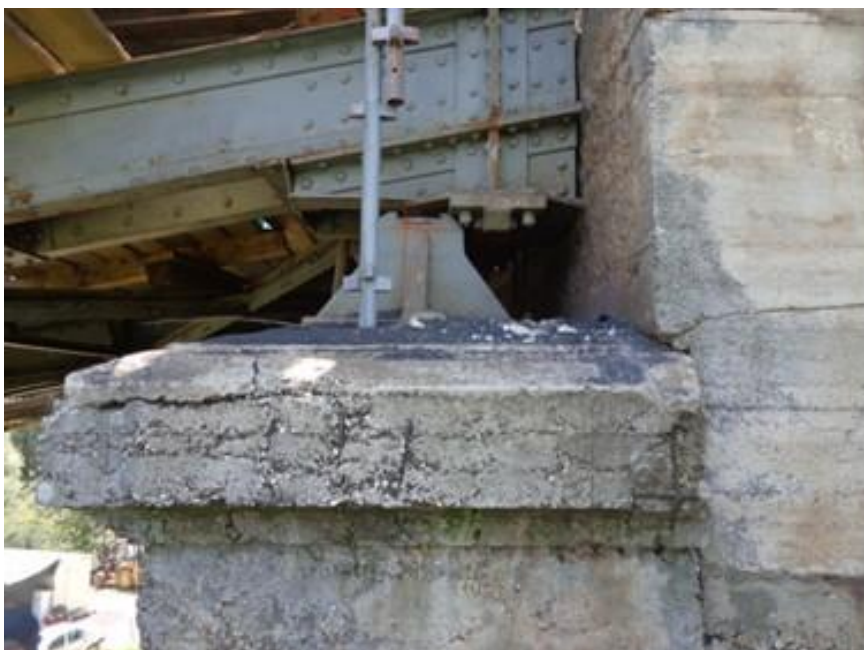
Foto nr.15- deplasarea spre culeea C2 a tablierului III

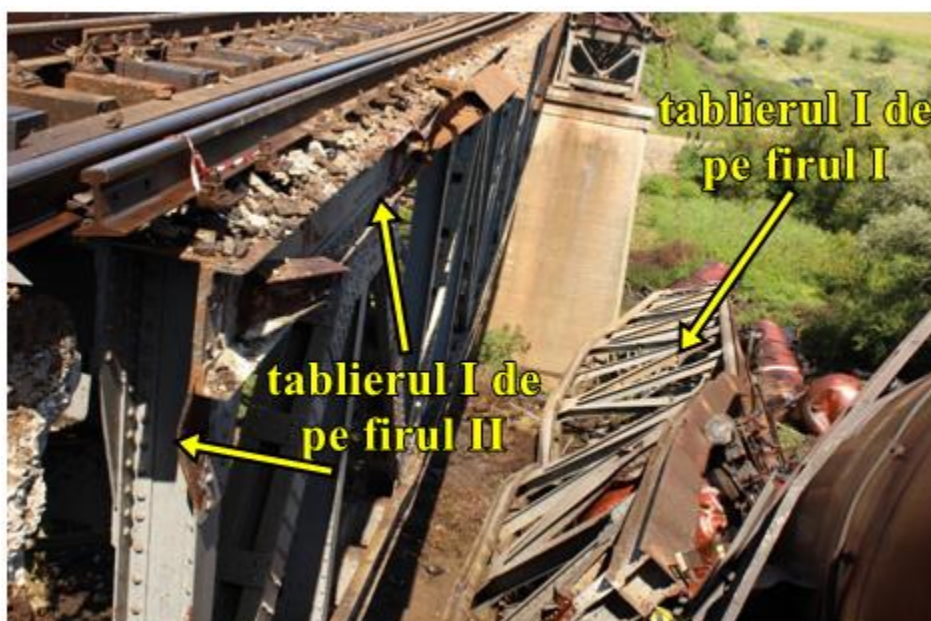
2. Rezemarea acestui tablier pe pila 1, la cuzinetul dinspre firul I, era afectată de smulgerea aparatului de reazem fix alăturat de pe firul I.

foto 17: - firul II de circulație - loviri ale capătului tablierul I
- firul I de circulație - tablierul I este căzut la baza infrastructurii viaductului

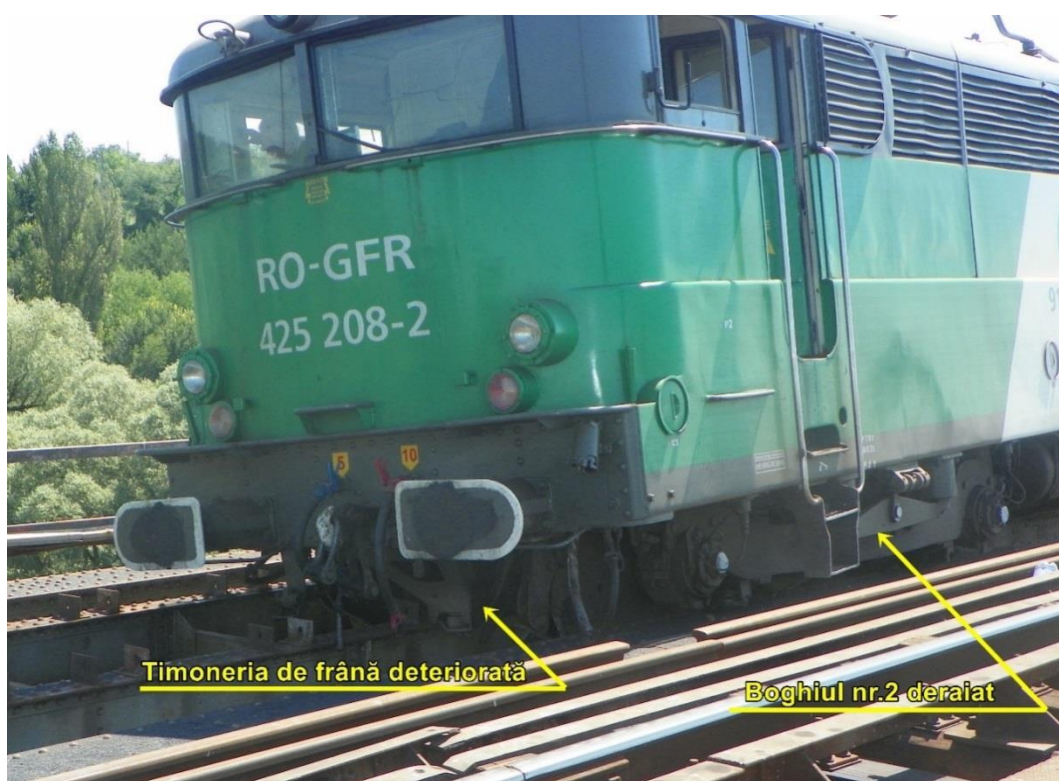
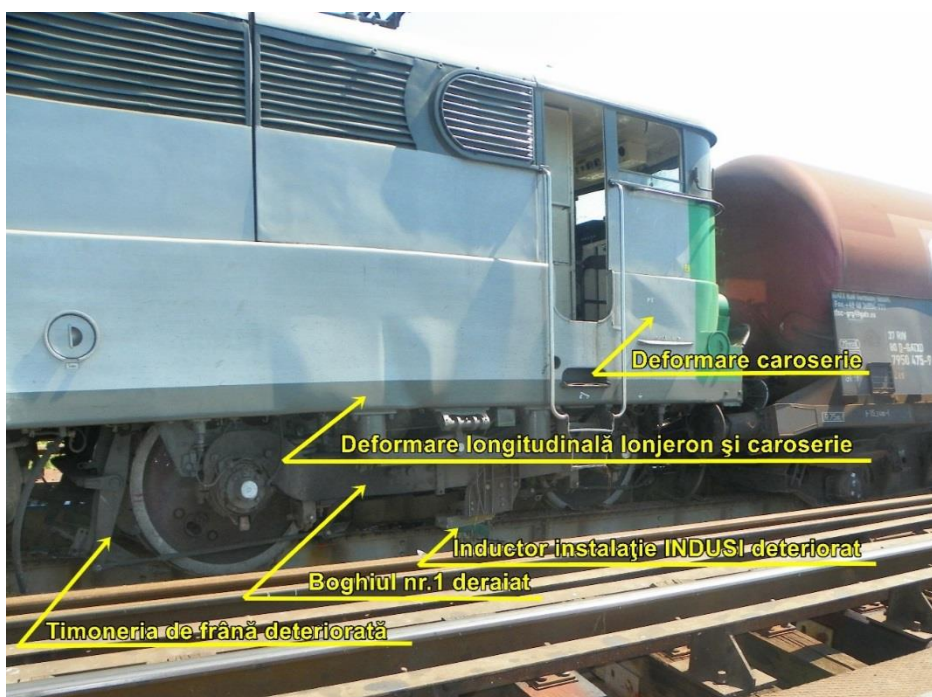
- locomotiva era deraiată pe tablierul II pe firul I de circulație al viaductului de la km 200+306, și înclinată la un unghi de aproximativ 10°-foto nr.18;

- ambele boghiuri ale locomotivei erau deraiate de toate osiile (foto nr.18 și foto nr.19);
- bandajele roților pe suprafețele de rulare, buzele bandajelor și suprafețele laterale de la osiilor montate ale ambelor boghiuri prezentau lovituri urmare circulației în stare deraiată;

- caroseria (cutia) locomotivei prezenta deformări longitudinale la nivelul lonjeroanelor precum și la nivelul caroseriei produse în urma deraierii (Foto nr.19);
- zona cabinei de conducere post I cu stâlpul central deformat ca urmare a tamponării acesteia cu primul vagon din componerea trenului;
- robinetul de izolare a instalației de control automat al vitezei trenului INDUSI nu era sigilat și se afla în poziția „izolat”, situație în care instalația nu producea frânarea și oprirea trenului în cazul intrării în acțiune a acesteia;

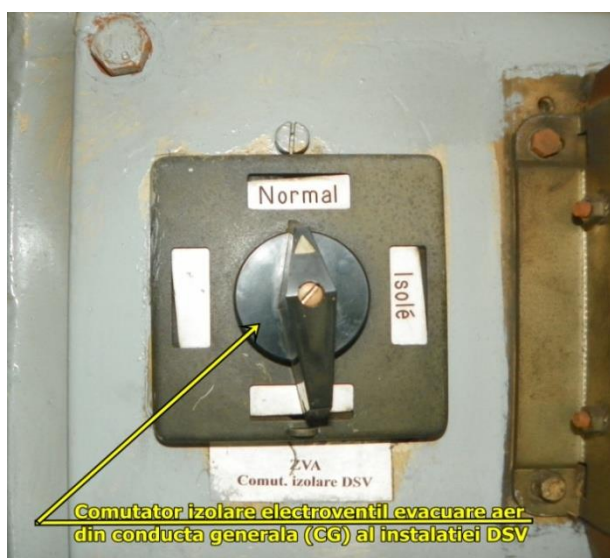
Foto nr.20

- volanul de tracțiune era pe poziția „0”;
 - robinetul de urgență – semnalul de alarmă era în poziția închis (nu a fost acționat) și nu avea sigiliu;
 - comutatorul izolare DSV era în poziție „Normal” și fără sigiliu (foto nr.20)

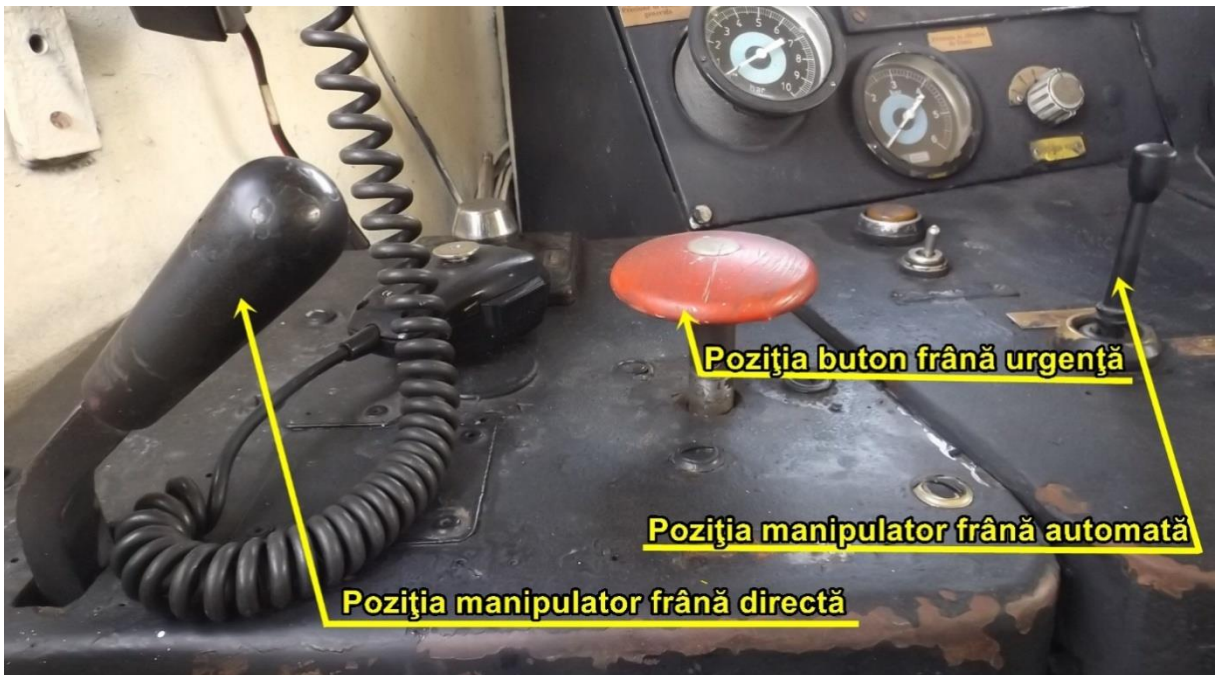
Foto.nr.21 - Postul II de conducere

- manipulatorul frânei directe a locomotivei era în poziția zero – foto nr.21;
- manipulatorul frânei automate a locomotivei era în poziția neutră;
- butonul frânei de urgență nu era acționat – foto nr.21;
- indicatorul inversorului de mers era în poziția „0” – foto nr.22 (a);
- volanul de tracțiune era pe poziția neutră între „0-P” – foto nr.22 (b);
- vitezometrul avea acul indicator blocat la viteza de 45 km/h;

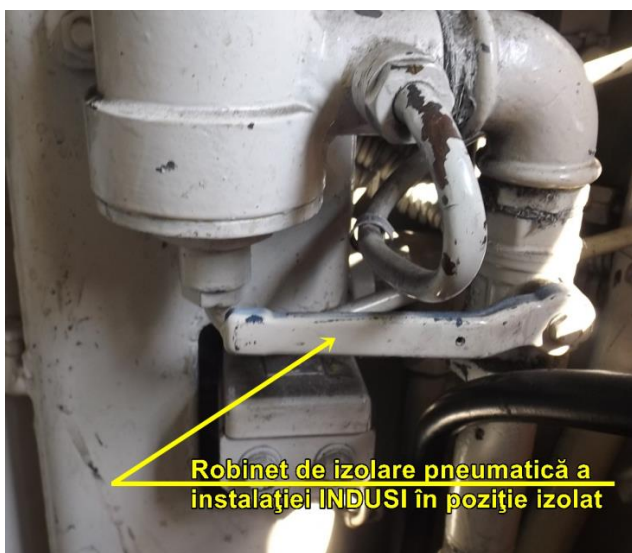
Foto nr.23 - robinet de izolare pneumatică izolat

- instalația de control automat al vitezei trenului INDUSI era izolată din punct de vedere pneumatic, robinetul de aer era în poziția izolat - foto nr.23;
- instalația de siguranță și vigilență DSV în funcție, sigilată;
- robinetul de urgență – semnal de alarmă în poziția închis (nu a fost acționat) și nu avea sigiliu – foto nr.24;
- poziția mânerelor de la schimbătoarele de regim și de la robinetele de aer în poziție normală, corespunzătoare trenului remorcat;
- compresorul de aer era în stare bună.

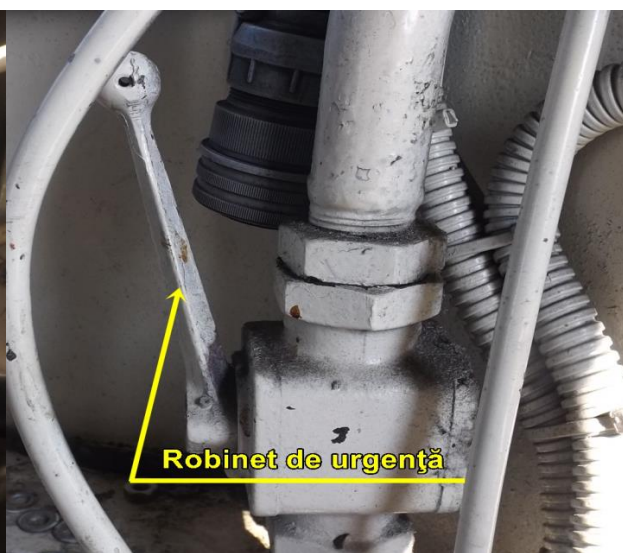
Foto nr.24 - robinet de urgență

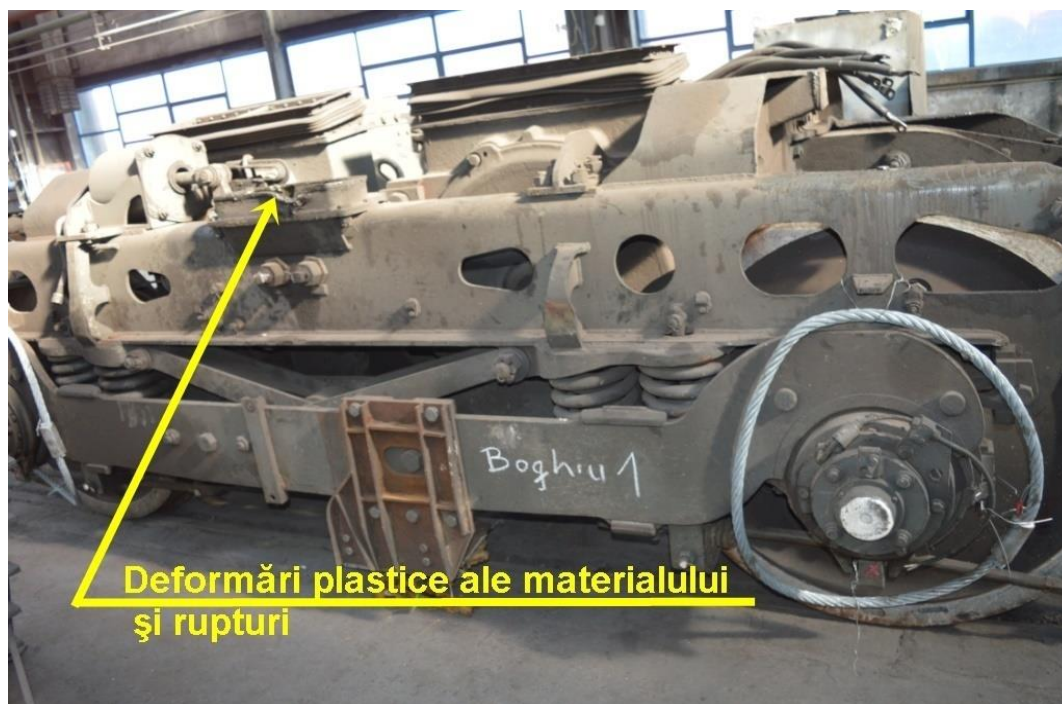
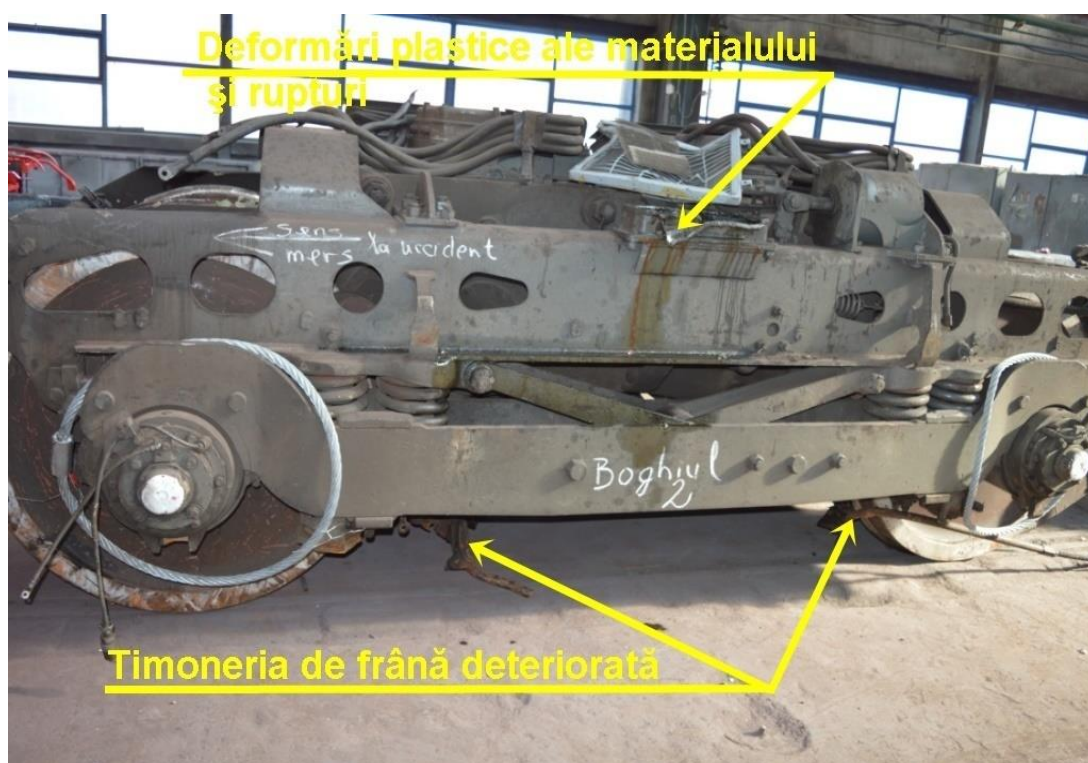
- la ambele boghiuri ale locomotivei BB 208 au fost constatate (Foto nr.25 și nr.26):
 - deformări și degradări specifice mersului deraiat (deformări plastice ale materialului și rupturi la carcasa reazemului cutiei pe rama boghiului, timoneria de acționare a frânelor deteriorată);
 - bandajele roților pe suprafețele de rulare, buzele bandajelor și suprafețele laterale de la osiilor montate ale boghiului I prezentau lovituri urmare circulației în stare deraiată;

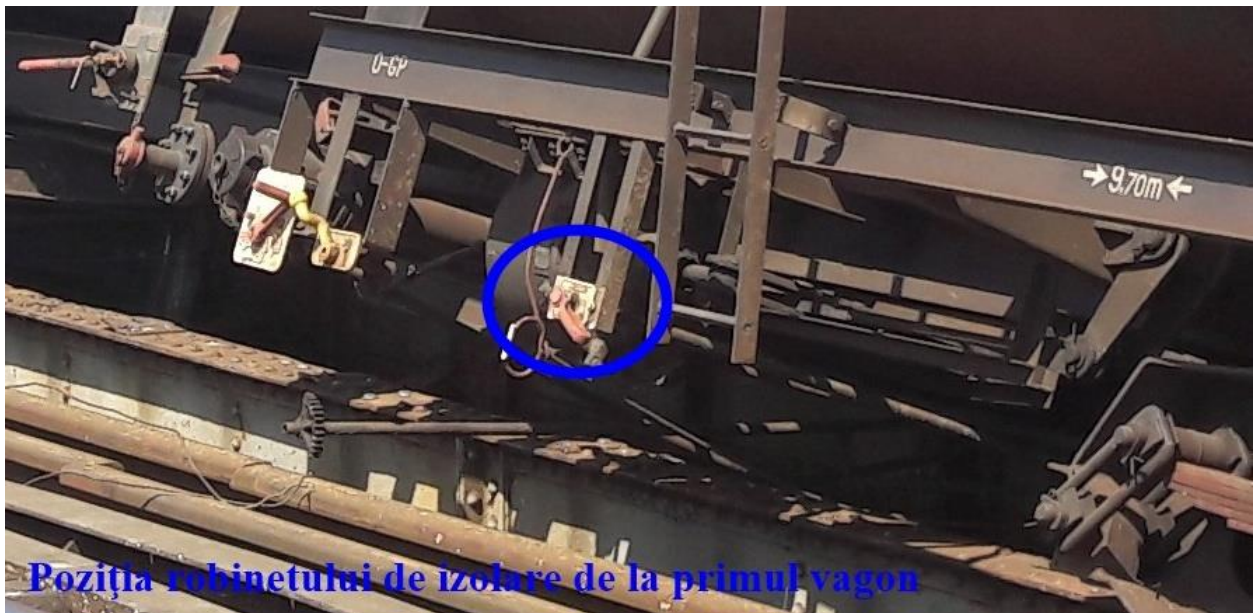
Foto nr.35

- vagonul nr.37807950475-9, primul din compunerea trenului, era deraiat de ambele boghiuri pe cel de al doilea tablier metalic al viaductului. La fața locului la acest vagon au fost constatate următoarele:
 - mânerul dispozitivului de acționare a robinetului de izolare a fost găsit în poziție corespunzătoare celei de izolare a frânei automate, poziție care comisia de investigare consideră că e o consecință a deplasării în stare deraiată pe zona tablierelor metalice;

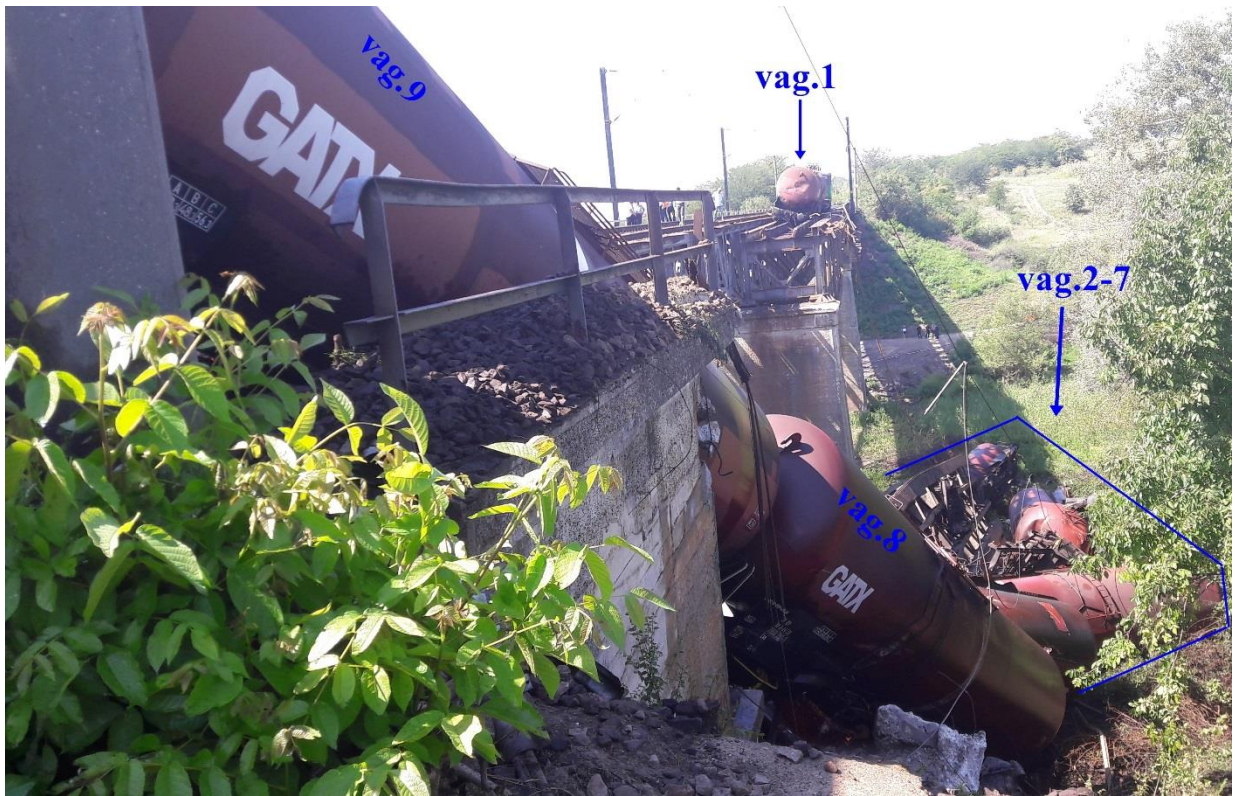
Foto nr.36

- vagonul nr.37807950109-4, al 9-lea din compunerea trenului, era înclinat pe culeea nr.1 cu tendință de cădere spre baza acesteia, fapt ce a făcut imposibile alte constatări la acest vagon;

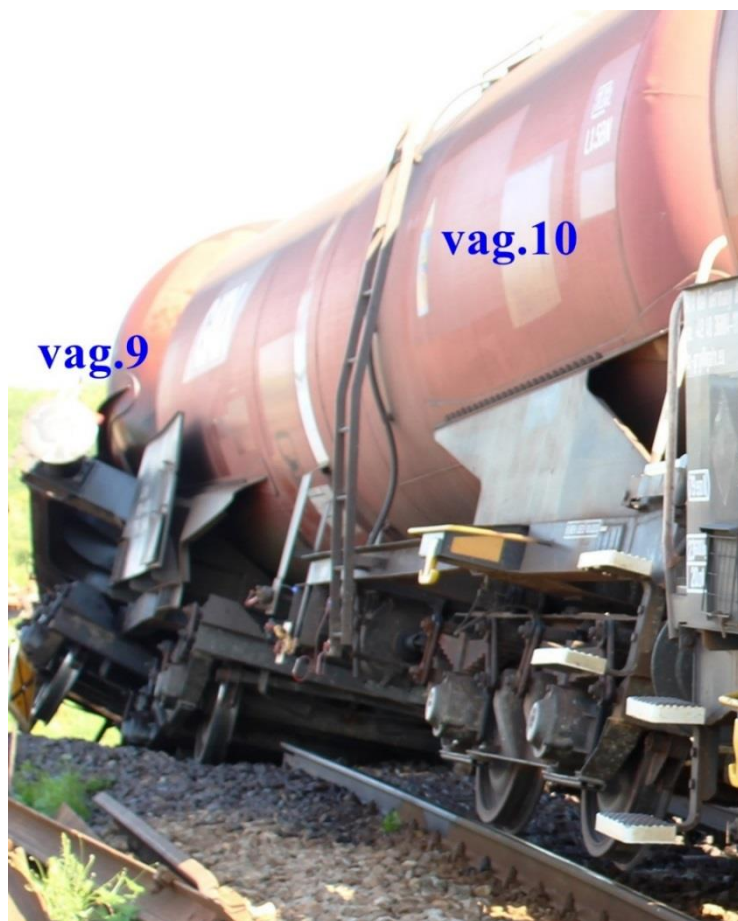
Foto nr.37

- vagonul nr.37807950288-6, al 10-lea din compunerea trenului, era deraiat de toate roțile pe terasamentul din spatele culei nr.1. Boghiul din față, în sensul de mers, pe o zonă unde linia era demontată iar boghiul din spate avea roțile din partea dreaptă deraiate între firele căii și cele din stânga suspendate în aer.
