RAPORT DE INVESTIGARE

privind accidentul feroviar produs la data de 07.08.2019 în jurul orei 16:10 pe raza de activitate a Sucursalei Regionale de Căi Ferate București, în stația CFR Buda, linie dublă electrificată, prin producerea unui incendiu la locomotiva electrică tip EA nr.91 53 0 410008-3, care asigura remorcarea trenului de călători Inter Regio nr.1636

Raport final
04.08.2020

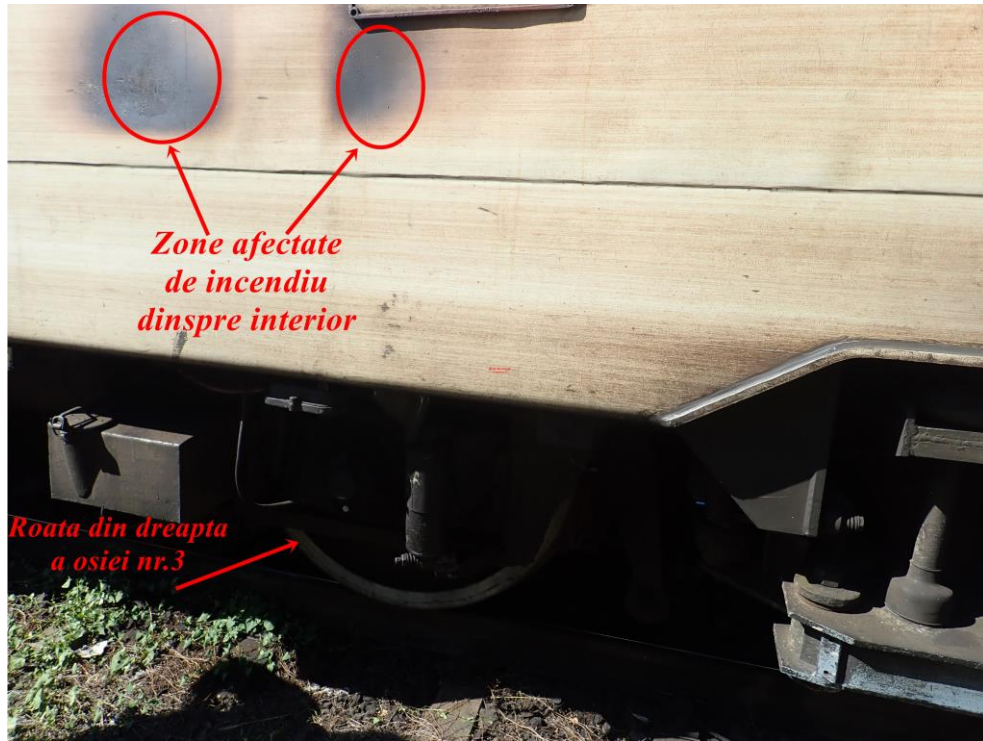
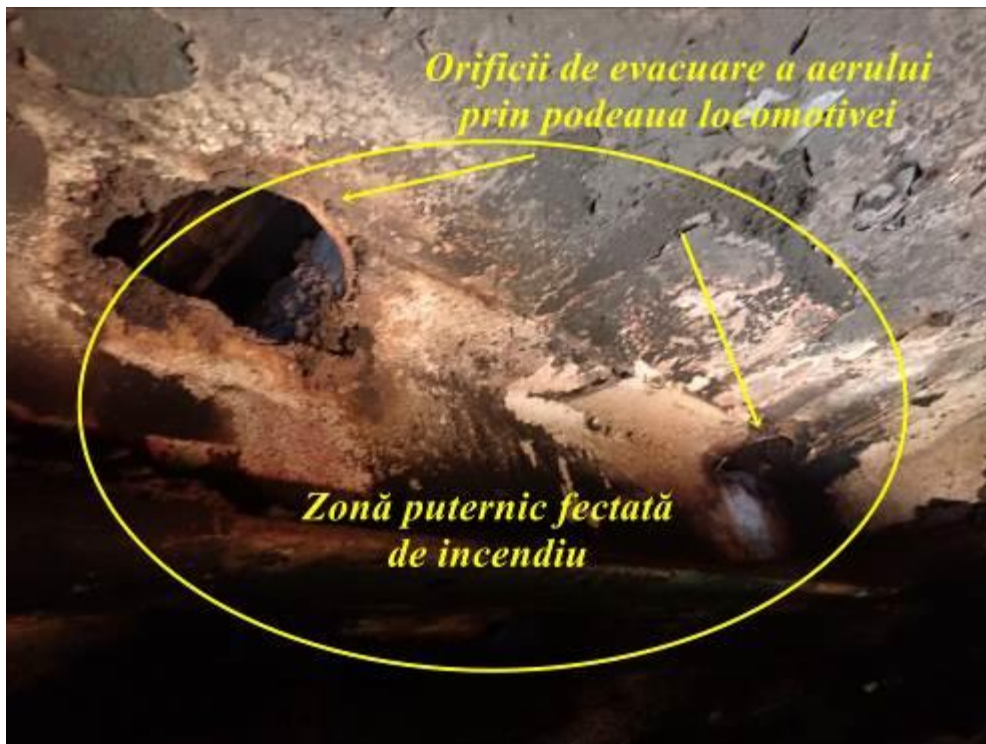
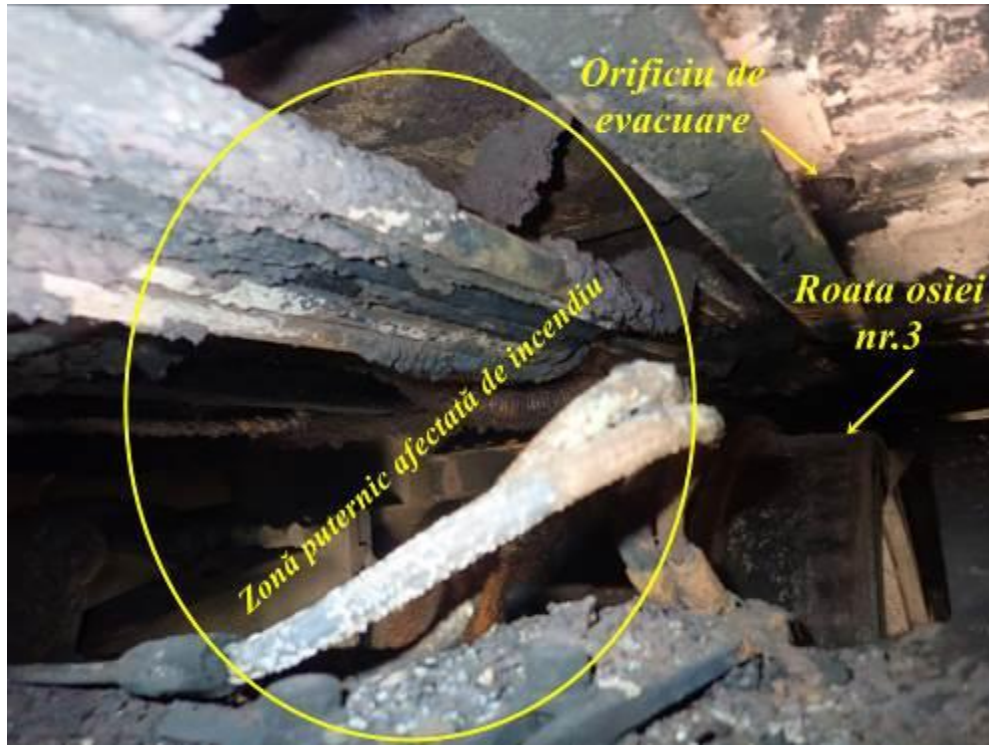
Conform Cărții tehnice a electrocompresorului, acesta este destinat să furnizeze aer comprimat industrial cu conținut scăzut de ulei pentru instalația pneumatică a locomotivelor pentru calea ferată. Aspirația și evacuarea aerului de răcire se face prin intermediul unui ventilator montat pe arborele unui motor electric cu ax vertical montat deasupra răcitorului de aer și ulei. Pe locomotivă, aerul de răcire este evacuat prin podea sub locomotivă prin tubulatura compresorului ce ocolește motorul electric principal. În podeaua locomotivei, orificiile de evacuare sunt deasupra roții din dreapta a osiei nr.3 (la poziționarea normală a locomotivei), față-spate, deasupra port-saboților - *foto nr.1-3*

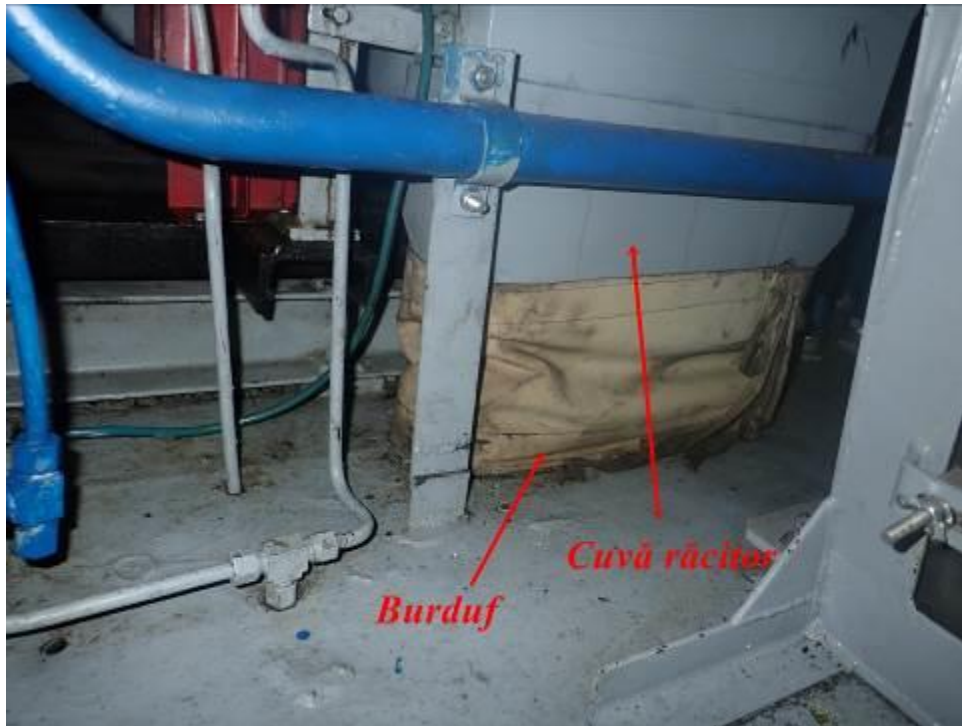
Foto nr.4

Între cuva ansamblului răcitor și tubulatura de evacuare există un burduf din material textil. La unele locomotive verificate de comisia de investigare (după producerea accidentului), acest burduf era în stare de curățenie corespunzătoare (foto nr.4), dar la altele, starea de curățenie a acestuia precum și în zona electrocompresorului era total necorespunzătoare, cu urme de ulei care îmbiba și burduful respectiv – foto nr.5.
