## RAPORT DE INVESTIGARE

al accidentului feroviar produs la data de 13.09.2020,  
pe raza de activitate a Sucursalei Regionale CF Timișoara,  
secția de circulație Reșița Nord– Caransebeș,  
între stația CFR Brebu și halta de mișcare Cornuțel Banat,  
în circulația trenului de marfă nr.60520  
(aparținând operatorului de transport feroviar SC Tim Rail Cargo SRL)

*Raport Investigare  
septembrie 2021*

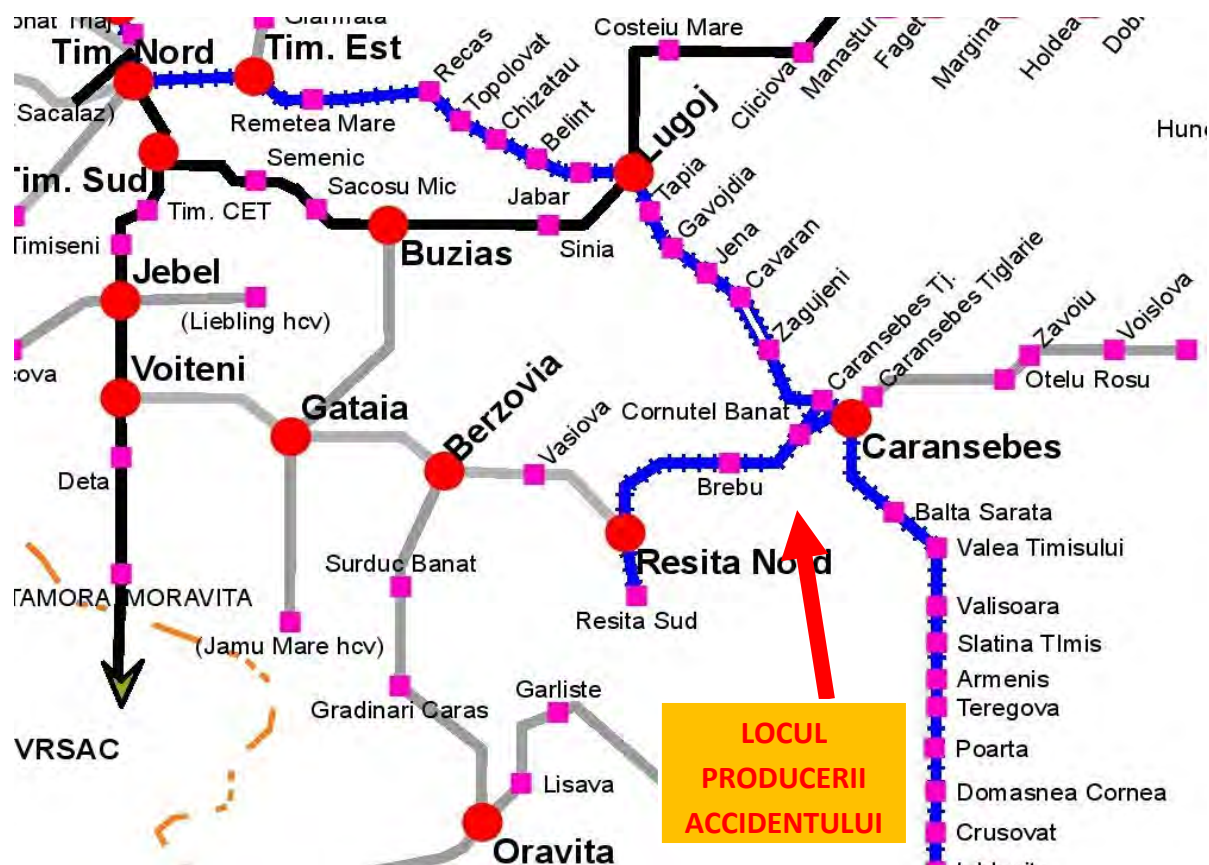
Figura nr.1 Locul producerii accidentului feroviar

Trenul de marfă nr. 60520 a circulat în stare deraiată circa 110 metri, fiind oprit ca urmare a frânării produse de descărcarea conductei generale de aer a trenului, descărcare ce a avut loc ca urmare a ruperii trenului și smulgerii semiacuplărilor flexibile de aer.

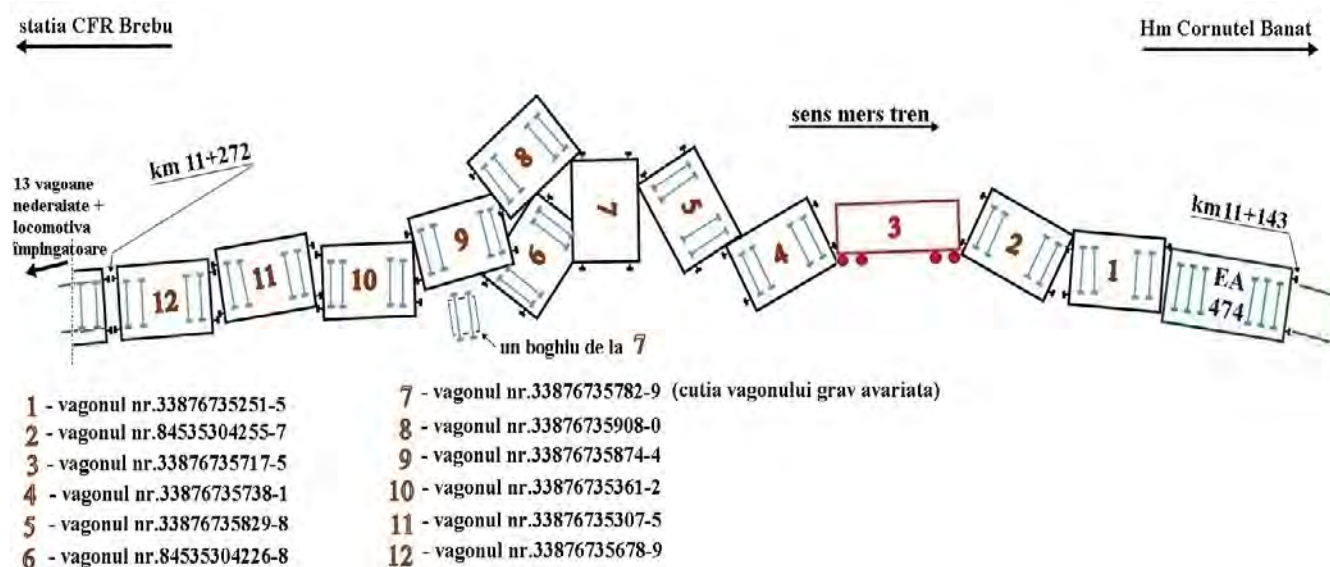
Figura nr.2 Schița accidentului

Trenul de marfă nr. 60520 a circulat în stare deraiată circa 110 metri, fiind oprit ca urmare a frânării produse de descărcarea conductei generale de aer a trenului, descărcare ce a avut loc ca urmare a ruperii trenului și smulgerii semiacuplărilor de aer.

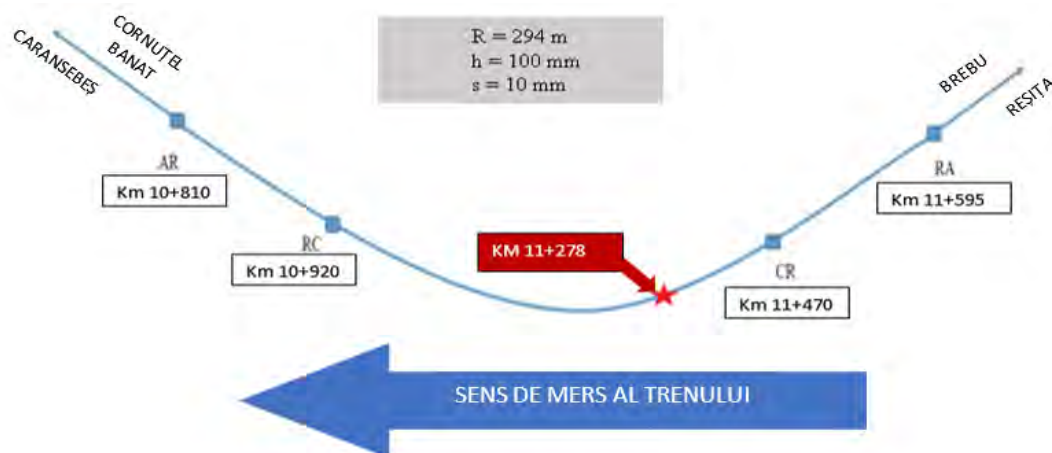
Figura nr.3 – Reprezentarea schematică a curbei pe care s-a produs accidentul feroviar

Curba (pe care s-a produs deraierea) are următoarele puncte caracteristice: AR = Km 10+810, RC = Km 10+920, CR = Km 11+470, RA = Km 11+595. De asemenea, elementele acestei curbe sunt următoarele: raza  $R=294$  m, supraînălțarea  $h=100$  mm și supralărgirea  $s=10$  mm.

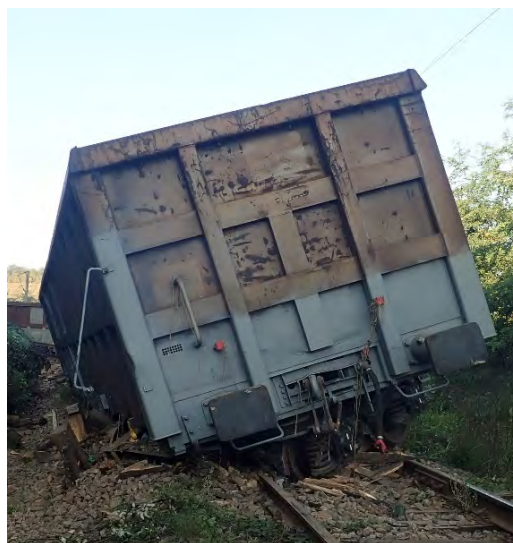
- vagonul nr.33876735251-5 (primul vagon în compunerea trenului), tip Fas, proprietate ERMEWA SA, RP 6 REV 26.02.2020 la operatorul economic identificat prin codul 887, frână tip Ch GP, instalația de frână automată în acțiune, schimbătorul de regim G-P, în poziția G (marfa), iar cel de regim „gol – încărcat” pe poziția „gol”, deraiat de ambele boghiuri, din care ultimul boghiu în sensul de mers îngropat în terasament. Cutia vagonului era înclinată spre partea dreaptă la circa 30°. Primul boghiu în sensul de mers rotit spre partea dreaptă cu circa 70°. Cel de al doilea boghiu rotit cu circa 10° față de axa longitudinală a vagonului spre partea dreaptă. Timoneria de frână și conducta generală de aer avariate;

*Fotografia nr.1 – vagonul nr.33876735251-5 după deraiere*

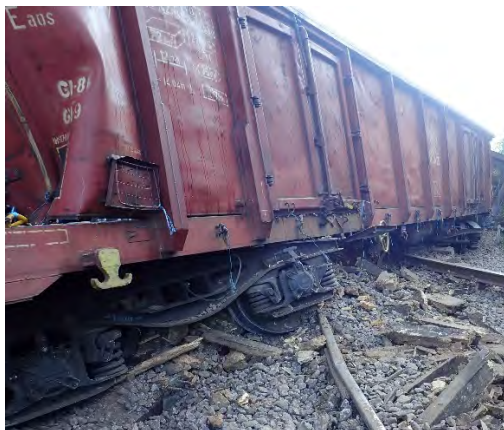
- vagonul nr.84535304255-7 (al 2-lea vagon în compunerea trenului), tip Eaos, proprietate REVA SA Simeria, RP 6 REV 10.02.2016+3M la operatorul economic identificat prin acronimul SIM, reviziile de tip RR și RIF efectuate luna martie 2019 la operatorul economic identificat prin acronimul SIM, frână tip KE GP, instalația de frână automată în acțiune, schimbătorul de regim G-P, în poziția P (persoane), iar cel de regim „gol – încărcat” pe poziția „gol”, deraiat de toate osiile și înclinat 10-15° pe partea stângă în sensul de mers, partea din față a cutiei deplasată cu aproximativ 15° față de axa căii spre partea stângă. Primul boghiu în sensul de mers rotit spre partea stângă cu circa 45°. Cel de al doilea boghiu în sensul de mers rotit spre partea dreaptă cu circa 15°. Peretele frontal din partea din spate a vagonului rupt în partea din dreapta în sensul de mers. Încărcătura deplasată spre partea din față a vagonului. La tamponul situat în partea din spate – stânga a vagonului, talerul era fisurat în plan vertical. Tamponul situat în partea din spate-dreapta smuls din traversa frontală a vagonului. Rama superioară a peretelui frontal din partea din spate – dreapta deformată aproximativ 600 mm în plan orizontal. Semiacuplarea dinspre primul vagon era decuplată, în stare bună, iar cea dinspre cel de al treilea vagon smulsă cu robinetul frontal de aer din ștuțul conductei generale de aer. Robineții de aer de la acest vagon și de la primul vagon erau pe poziția „deschis”. Timoneria de frână și conducta generală de aer avariate;

*Fotografia nr.2 – vagonul nr.84535304255-7 după deraiere*

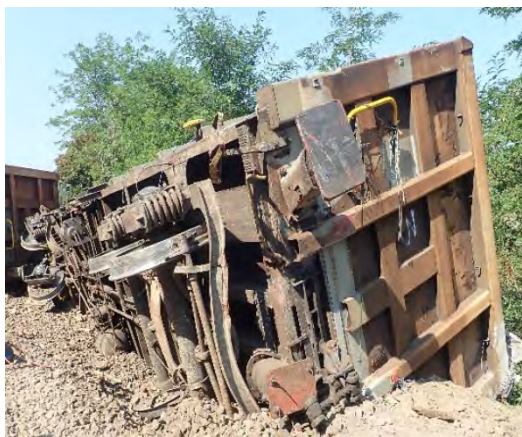
- vagonul nr.33876735717-5 (al 3-lea vehicul în componerea trenului), tip Fas, proprietate ERMEWA SA, RP 6 REV 08.11.2019 la operatorul economic identificat prin codul 897 frână tip Ch GP, deraiat de toate osiile și răsturnat pe partea stângă în sens de mers, cu axa longitudinală paralelă cu axa căii. Încărcătura vagonului (al doilea rând de bare) deplasată pe partea stângă. În cutia vagonului se afla în poziție culcată (orizontală o bucată dintr-un stâlp LC. Eclisele cuplei de legare dinspre vagonul nr.2 deformat spre partea dreaptă, în plan orizontal. Tamponul din partea dreaptă-față era rupt din 2 șuruburi (dinspre axul vagonului). Semiacuplarea de aer dinspre același vagon era cuplată la cea de la acesta. Tamponul din partea stângă –față era îngropat în terasament. Primul boghiu în sensul de mers era legat la vagon și se afla pe același axă longitudinală cu ce a vagonului. Cel de al doilea boghiu era legat pe vagon și rotit cu circa 15° spre stânga față de axa longitudinală a vagonului. Roata din partea dreaptă a primei osii de la primul boghiu avea urme accentuate de frecare pe partea exterioară a suprafeței care ține locul bandajului (osie cu roți monobloc). Timoneria de frână și conducta generală de aer avariate;

*Fotografia nr.3 – vagonul nr.33876735717-5 după deraiere*

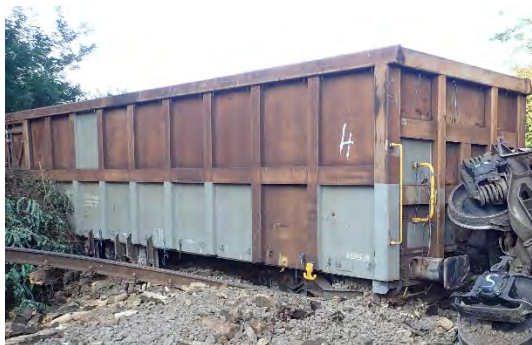
- vagonul nr.33876735738-1 (al 4-lea vehicul în componerea trenului), tip Fas, proprietate ERMEWA SA, RP 6 REV 01.11.2019, la operatorul economic identificat prin codul 897, frână tip Ch GP, instalația de frână automată în acțiune, schimbătorul de regim G-P, în poziția G (marfă), iar cel de regim „gol – încărcat” înfundat în pământ, deraiat de toate osiile și rotit de capătul dinspre stația Brebu la circa 45° față de axa căii. Partea frontală dinspre locomotiva de remorcare în contact cu traversa frontală a vagonul din față sa) al 3-lea din componere;

*Fotografia nr.4 – vagonul nr.33876735738-1 după deraiere*

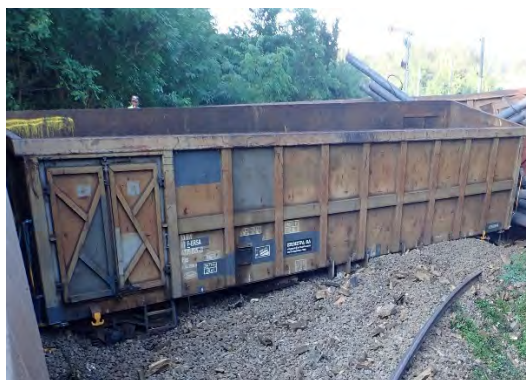
- vagonul nr.33876735829-8 (al 5-lea vehicul în compunerea trenului), tip Fas, proprietate ERMEWA SA, RP 6 REV 07.11.2019 la operatorul economic identificat prin codul 897, frână tip Ch GP, instalația de frână automată izolată, schimbătorul de regim G-P nu era vizibil această parte a vagonului fiind acoperită cu pământ, iar cel de regim „gol – încărcat” pe poziția „încărcat”, deraiat de toate osiile și înclinat la  $15^0$  pe partea stângă în sens de mers, partea din față rotită cu  $60^0$  față de axa căii spre partea dreaptă în sensul de mers. Cel de al doilea boghiu în sensul de mers era rotit cu circa  $15^0$  spre partea dreaptă față de în axa longitudinală a vagonului, iar primul boghiu era îngropat în pământ;

*Fotografia nr.5 – vagonul nr.33876735829-8 după deraiere*

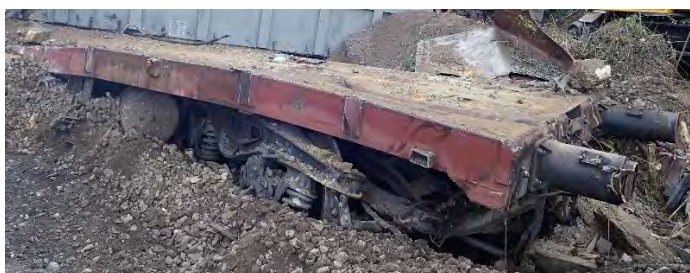
- vagonul nr.84535304226-8 (al 6-lea vehicul în compunerea trenului), tip Eaos, proprietate REVA SA Simeria. Ca urmare a avariilor puternice suferite nu s-a putut identifica data și locul unde a fost efectuată reparația de tip RP și nici poziția schimbătoarelor de regim G-P și „gol – încărcat”. Vagonul este dotat cu, frâna tip KE GP. La vagon erau ruși toți pereții cutiei (lateral și frontali). Din vagon era vizibilă doar o parte a podelei cutiei, podea ce avea urme proaspete de ruptură a stâlpilor de la pereții laterali și frontali. Șasiul vagonului era rotit la  $45^0$  față de axul căii interiorul curbei. Unul din pereții laterali ai vagonului și o bucată dintr-un perete frontal au fost găsiți deformați și poziționați între vagonul nr.7 (cu numărul de înmatriculare 33876735782-9) și vagonul nr.5 (33876765829-8). Pe traversa frontală a acestei părți din vagon erau vizibile, de asemenea, cutiile celor 2 tampoane aferente, cu resturi din elementele elastice de amortizare. Boghiul aferent părți vizibile a șasiului era sub vagon rotit cu circa  $10^0$  spre vagonul nr.7. Marfă din vagon (bare rotunde de semifabricat din fier) era căzută din vagon aflându-se și sub vagonul nr.7 și între acest vagon și vagonul nr.5;

*Fotografia nr.6 – vagonul nr.84535304226-8 după deraiere*

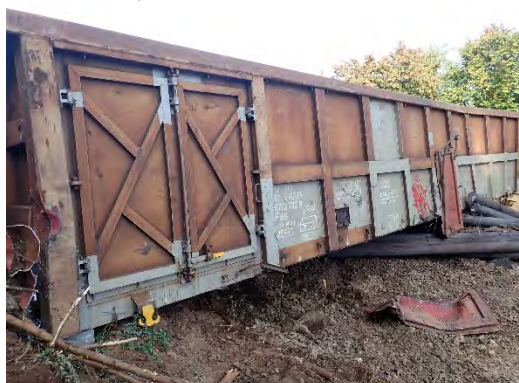
- vagonul nr.33876735782-9 (al 7-lea vehicul în compunerea trenului), tip Fas, proprietate ERMEWA SA, RP 6 REV 05.11.2019 la operatorul economic identificat prin codul 897, frână tip Ch GP. Ca

urmare a avariilor puternice suferite nu s-a putut identifica poziția schimbătoarelor de regim G-P și „gol – încărcat”. Vagonul avea cutia rotită la  $90^0$  față de axul căii și deplasată și înclinată circa  $10^0$  spre interiorul curbei. Toate instalațiile de sub vagon, inclusiv cel două boghiuri nu se mai aflau sub vagon fiind rupte de pe acesta. Un boghiu grav avariat era poziționat între șasiul vagonului nr.6 și peretele lateral dreapta al vagonului nr.9, iar un cadru de boghiu deformat se afla poziționat pe șasiul vagonului nr.6 spre cutia vagonului nr.8;

*Fotografia nr.7 – vagonul nr.33876735782-9 după deraiere*

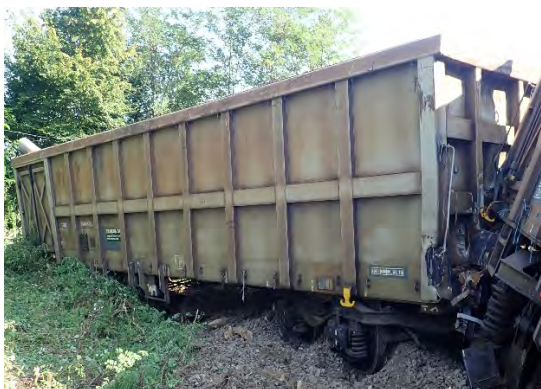
- vagonul nr.33876735908-0 (al 8-lea vehicul în componerea trenului), tip Fas, proprietate ERMEWA SA, RP 6 REV 29.08.2019 la operatorul economic identificat prin codul 888, frână tip Ch GP. Schimbătorul de regim G-P, era între poziții, iar cel de regim „gol – încărcat” pe poziția „încărcat”. Vagonul era deraiat de toate osiile și rotit cu întreaga cutie spre partea stângă, în exteriorul curbei, la circa  $60^0$  față de axa căii. Boghiul dinspre urma trenului era rotit față de axa longitudinală a vagonului cu circa  $10^0$ . La capătul dinspre urma trenului platforma frontală, mecanismul frânei de mână și tamponul de pe partea stângă erau distruse. Pe capătul dinspre locomotiva de remorcare tamponul de pe partea dreaptă era smuls. Pe același capăt al vagonului era rupt un stâlp LC, o treime din el fiind în cutia vagonului, o treime atârna pe peretele frontal, iar ultima treime prinsă sub șasiul vagonului. În aceeași zonă rozeta conducătoare a aparatului de tracțiune era deformată și cârligul de tracțiune era deformat spre partea dreaptă;

*Fotografia nr.8 – vagonul nr.33876735908-0 după deraiere*

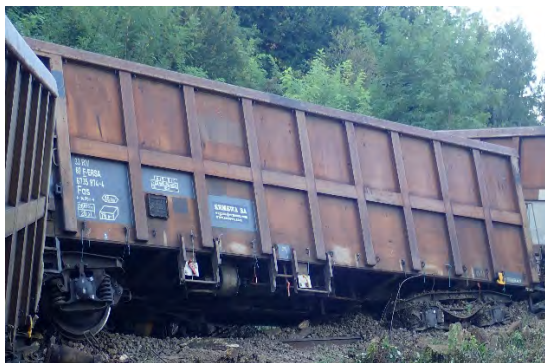
- vagonul nr.33876735874-4 (al 9-lea vehicul în componerea trenului), tip Fas, proprietate ERMEWA SA, RP 6 REV 23.08.2019 la operatorul economic identificat prin codul 888, frână tip Ch GP. Ca urmare a avariilor puternice suferite nu s-a putut identifica poziția schimbătoarelor de regim G-P și „gol – încărcat”. Vagonul era deraiat de toate roțile, iar cutia vagonului înclinată spre parte dreaptă cu circa  $10^0$ . Capătul dinspre locomotiva de remorcare avea partea dreaptă a cutiei sprijinită pe podeaua vagonului nr.6, colțul cutiei și al șasiului din această zonă fiind deformat iar partea din stânga era sprijinită pe peretele frontal de vagonul nr.8. Tamponul situat pe partea stângă a acestui capăt de vagon era rupt;

*Fotografia nr.9 – vagonul nr.33876735874-4 după deraiere*

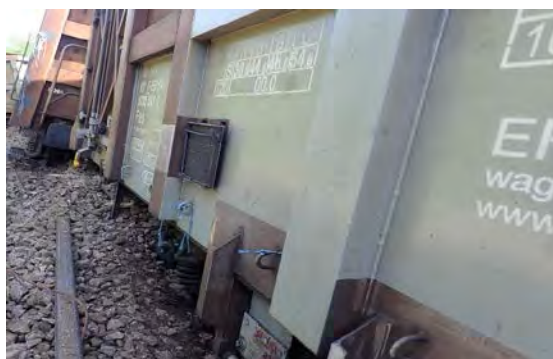
- vagonul nr.33876735361-2 (al 10-lea vehicul în compunerea trenului), tip Fas, proprietate ERMEWA SA, RP 6 REV 29.10.2019 la operatorul economic identificat prin codul 897, frână tip Ch GP. Schimbătorul de regim G-P, între poziții, iar cel de regim „gol – încărcat” pe poziția „încărcat”. Vagonul era deraiat de toate osiile și deplasat în lateral, spre interiorul curbei, cu circa 1 m. Boghiul dinspre locomotiva de remorcare este poziționat în lungul vagonului, cu prima osie îngropată în terasament. Capătul dinspre vagonul nr.9 era cu tampoanele pe peretele frontal al acestuia din urmă cu urme de lovituri. Colțul cutie din parte din față – stânga era deformat de tamponul de la vagonul din față sa (vagonul nr.9). Boghiul dinspre urma trenului era și el poziționat în lungul vagonului și îngropat în terasament până la nivelul superior al cutiei de osie. Colțul dinspre partea din urmă – stânga era deformat de către tamponul vagonului nr.11;

*Fotografia nr.10 – vagonul nr.33876735361-2 după deraiere*

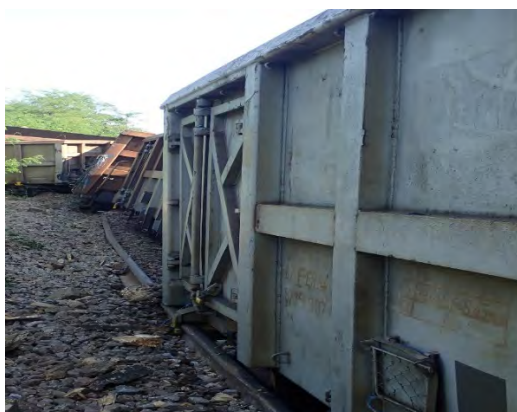
- vagonul nr.33876735307-5 (al 11-lea vehicul în compunerea trenului), tip Fas, proprietate ERMEWA SA, RP 6 REV 03.04.2017 la operatorul economic identificat prin codul 558, frână tip Ch GP. Vagonul era deraiat de toate osiile și avea boghiurile rotite spre partea stângă sens de mers cu circa 15°. Sub vagon, în zona mediană a acestuia, șina aferentă firului exterior al curbei era ruptă. Ambele boghiuri erau îngropate în terasament până la nivelul inferior al cutiilor de osie. Capătul dinspre vagonul nr.10 era cu tampoanele pe peretele frontal al acestuia din urmă cu tamponul situat pe partea stângă având talerul deformat. Semiacuplarea de aer dinspre urma trenului (spre vagonul nr.12) era cuplată la semiacuplarea acestuia din urmă, iar cupla de legare era largă;

*Fotografia nr.11 – vagonul nr.33876735307-5 după deraiere*

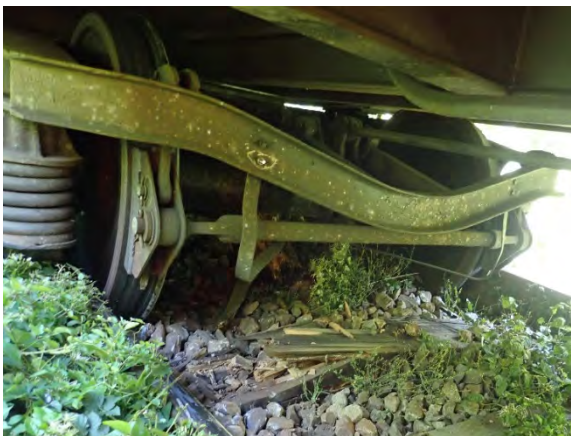
- vagonul nr.33876735678-9 (al 12-lea vehicul în componerea trenului), tip Fas, proprietate ERMEWA SA, RP 6 REV 20.08.2019 la operatorul economic identificat prin codul 897, frână tip Ch GP, instalația de frână automată în acțiune, schimbătorul de regim G-P, în poziția G (marfă), iar cel de regim „gol – încărcat” pe poziția „încărcat”. Vagonul era deraiat de primul boghiu în sensul de mers, cu toate roțile acestuia căzute între firele căii. Semiacuplarea de aer dinspre locomotiva de remorcare (spre vagonul nr.11) era cuplată la semiacuplarea acestuia din urmă, iar cupla de legare era largă.

*Fotografia nr.12 – boghiul deraiat de la vagonul nr.33876735678-9*

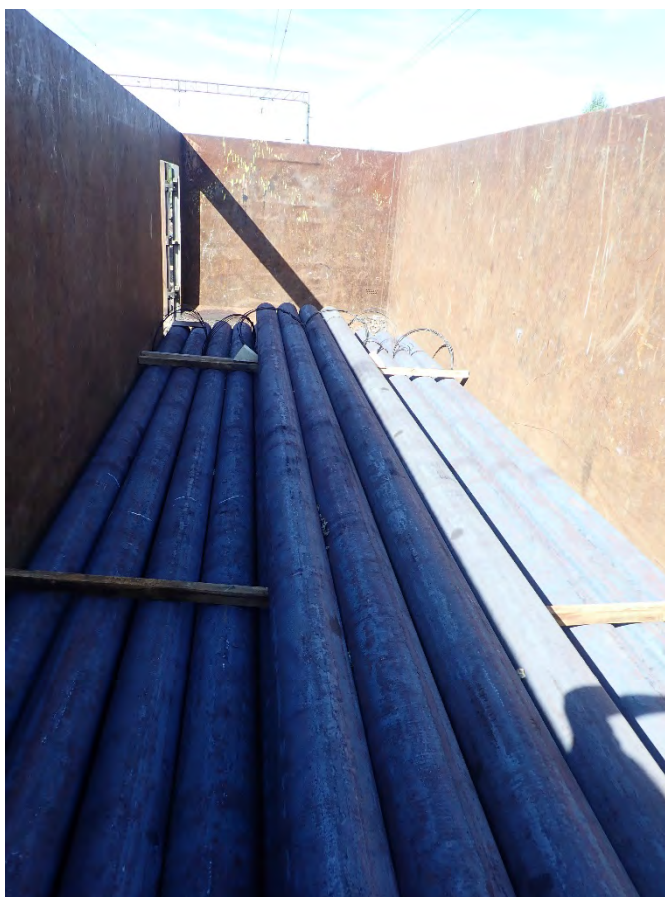
- în vagon erau încărcate un număr de 16 bucăți semifabricatele din fier (țagle - bare rotunde cu diametrul de 220 mm și lungime de 10,87 m);
- cele 16 bucăți de semifabricate erau așezate pe podeaua vagonul pe două rânduri:
  - primul rând compus din 12 bucăți de semifabricat, ce acoperea întreaga lățime a podelei vagonului;

*Fotografia nr.13 – așezarea mărfii în vagonul nr.33876735678-9*

- al doilea rând compus din 4 bucăți semifabricat ce erau așezate pe mijlocul podelei vagonului, peste cele 4 bucăți din mijlocul primului rând;
- între podeaua vagonului și primul rând de semifabricate se aflau un număr de 4 perechi de intercalări (2 bucăți) din lemn de esență tare cu secțiunea de 60 x 60 mm și lungimea de circa 1600 mm dispuse, prima, la o distanță de 1510 mm față de peretele frontal dinspre halta de mișcare Cornuțel Banat, următoarea la 2590 mm față de prima, a treia la 3240 mm față de cea de a doua și cea de a patra 1930 mm față de cea de a treia;

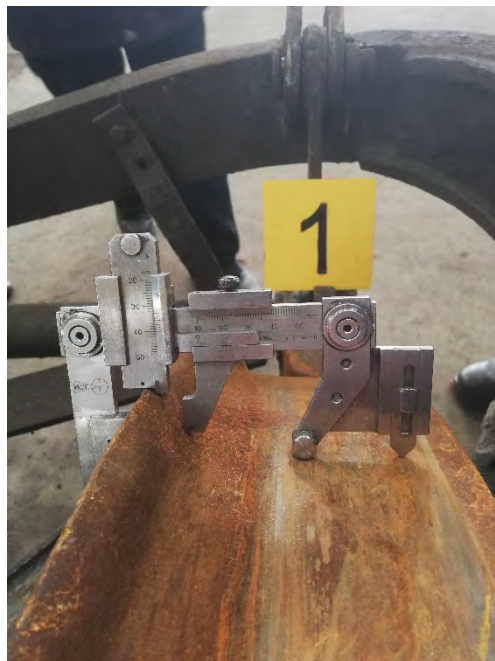
2. Defectul existent la roata atacantă (roata nr.1) de la vagonul nr.84535304226-8 (grosimea buzei roții sub limita admisă în exploatare – 22 mm), condiție care a provocat creșterea forțelor de ghidare cu care această roată acționa asupra șinei situate pe firul exterior al liniei.

În urma măsurării dimensiunilor geometrice ale roților acestor vagoane s-a constatat faptul că toate aceste dimensiuni se încadrau în valorile limită admise în exploatare, prevăzute în Instrucția nr.250/2005, cu excepția roților 1, 3 și 7 de la vagonul nr.84535304226-8 (al 6-lea vehicul în compunerea trenului implicat în accident) la care grosimea buzei măsurată la 10 mm deasupra cercului de rulare avea valori sub limita admisă în exploatare (22 mm) pentru roțile cu diametrul cercului de rulare de minim 840 mm. Astfel, la roata 1 grosimea buzei era de 21,0 mm, la roata 3 era de 20,4 mm, iar la roata 7 de 21,3 mm. Precizăm că, la momentul producerii accidentului, acest vagon circula având ca prim boghiu, în sensul de mers al trenului, boghiul cu roțile 1÷4.

*Fotografia nr.14 – buza roții nr.1 de la vagonul nr.84535304226-8*

Având în vedere cele descrise mai sus se poate trage concluzia că **defectul existent la roata atacantă (roata nr.1) de la vagonul nr.84535304226-8 (grosimea buzei roții sub limita admisă în exploatare – 22 mm)** a dus la creșterea forțelor de ghidare cu care această roată a acționat asupra șinei situate pe firul exterior al liniei și, astfel, a condus la producerea accidentului. Întrucât, acest lucru reprezintă o condiție care, după toate probabilitățile, dacă ar fi fost eliminată, ar fi putut împiedica producerea accidentului, comisia de investigare consideră că acesta reprezintă un **factorul cauzal** al accidentului produs.

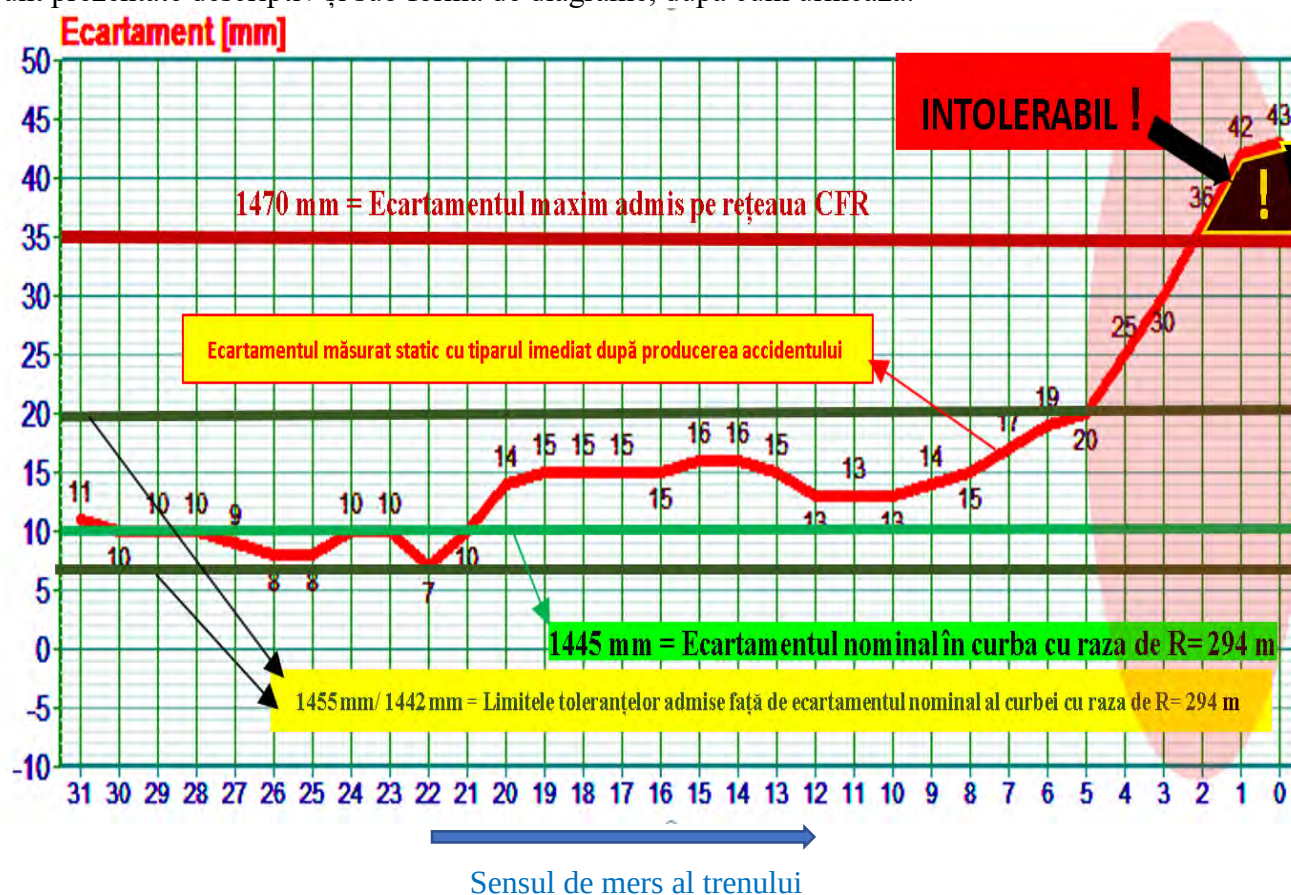
Diagrama nr.1 - Ecartamentul nominal și ecartamentul măsurat - analiză grafică

În diagrama nr.1 s-au reprezentat pe abscisă pichetii marcați pe teren la echidistanța de 0,5 m, iar pe ordonată s-au reprezentat valorile măsurate cu tiparul de măsurat calea (exemplu: valoarea de 0 mm

corespunde ecartamentul de 1435 mm, iar valoarea de 35 mm corespunde ecartamentul de 1470 mm).

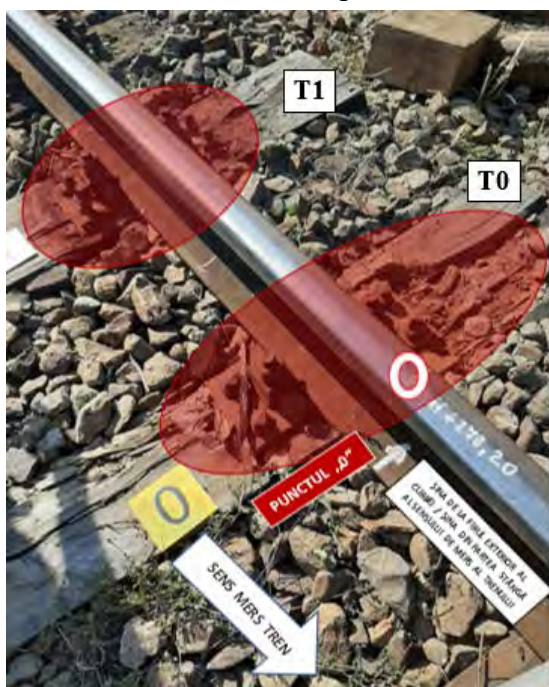
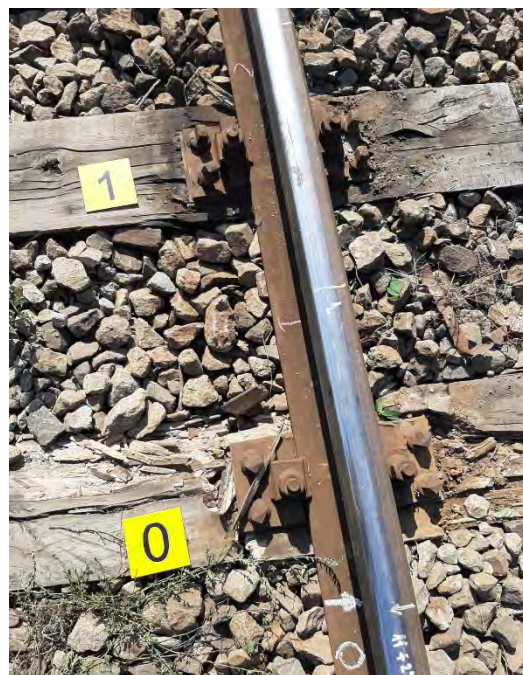
- $T_1$  - în zona prinderilor de la firul exterior traversa era parțial putredă iar UN tirfon tip B2 se putea roti în sens orar în gol. În fotografia nr. 16 se pot observa la traversele  $T_0$  și  $T_1$ , urme de deplasare laterală a plăcilor metalice de fixare a șinei de la firul exterior al curbei, pe direcție radială în sensul creșterii ecartamentului. În zona prinderilor de la firul interior nu s-au constatat neconformități;

Fotografia nr.15 Traversele  $T_0$  și  $T_1$  – detaliu cu zona zona prinderilor de la firul exterior (vedere din spre axul căii)

Fotografia nr.16 Traversele  $T_0$  și  $T_1$  – de la firul exterior (vedere centrată pe axul șinei de la firul exterior al curbei)

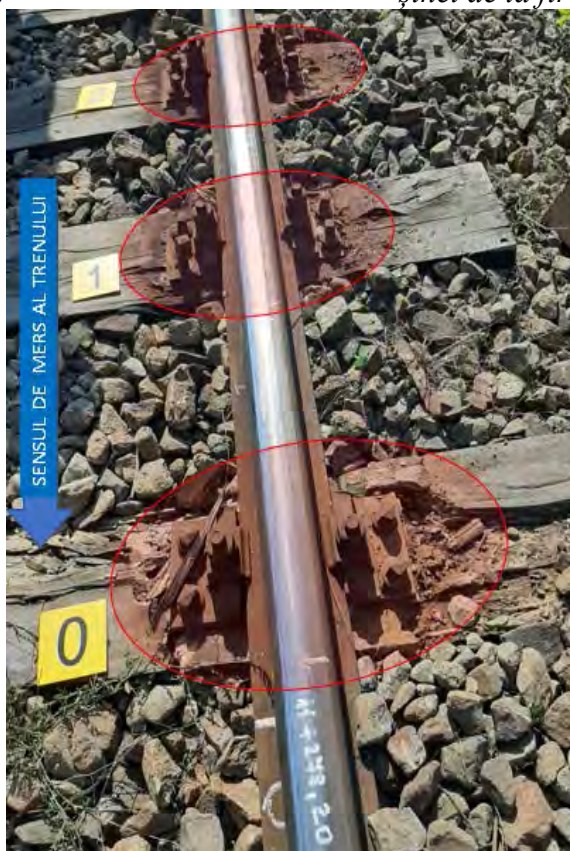
Fotografia nr.17 Traversele  $T_0$ ,  $T_1$  și  $T_2$  – zona prinderilor de la firul exterior (vedere centrată pe axul șinei de la firul exterior al curbei)

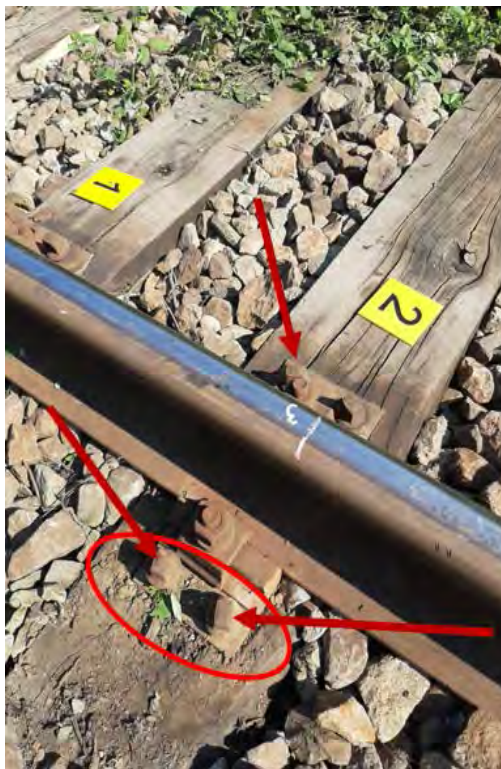
- $T_2$  - în zona prinderilor de la firul exterior 3 tirfoane nu asigurau corespunzător prinderea plăcii metalice (aceste tirfoane tip B2 se puteau roti în sens orar în gol). În fotografia nr. 18 se pot observa urme de deplasare laterală a plăcii metalice de fixare a șinei de la firul exterior al curbei, pe direcție

radială în sensul creșterii ecartamentului. În zona prinderilor de la firul interior nu s-au constatat neconformități;

*Fotografia nr.18 Traversele  $T_2$  – detaliu zona cu zona prinderilor de la firul exterior (vedere din spre exteriorul căii)*

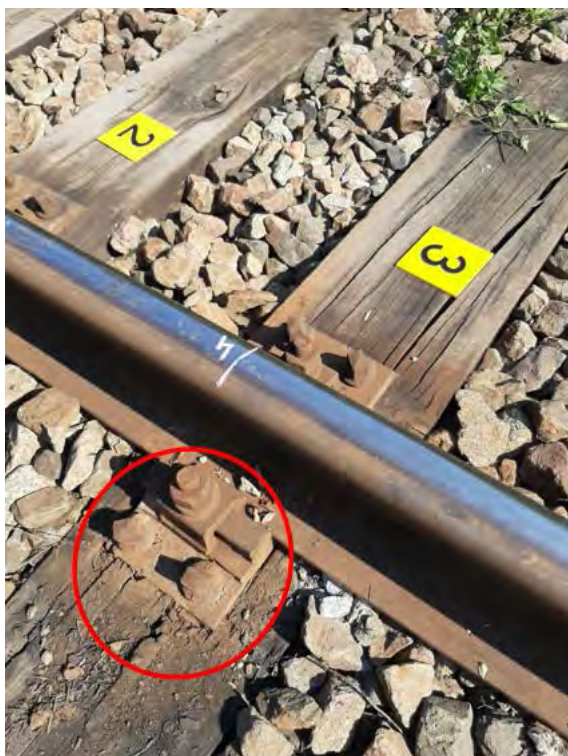
- $T_3$  - în zona prinderilor de la firul exterior 3 tirfoane nu asigurau corespunzător placa metalică (aceste tirfoane tip B2 se puteau roti în sens orar în gol). În zona prinderilor de la firul interior nu s-au constatat neconformități;

*Fotografia nr.19 Traversa  $T_3$  – detaliu zona cu zona prinderilor de la firul exterior (vedere din spre exteriorul căii)*

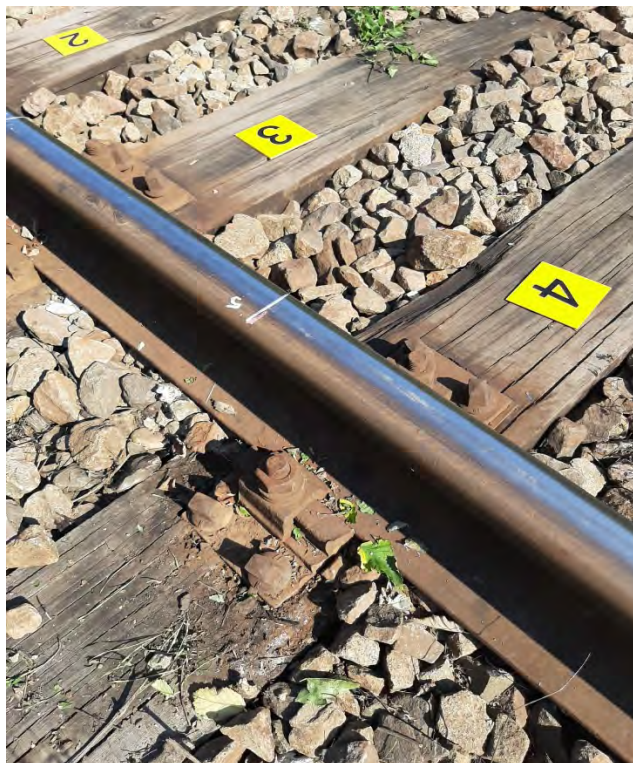
- $T_4$  - în zona prinderilor de la firul exterior traversa era putredă și strivită iar 3 tirfoane nu asigurau corespunzător placa metalică (aceste tirfoane tip B2 se puteau roti în sens orar în gol). În zona prinderilor de la firul interior nu s-au constatat neconformități;

*Fotografia nr.20 Traversa T3 – detaliu zona cu zona prinderilor de la firul exterior (vedere din spre exteriorul căii)*

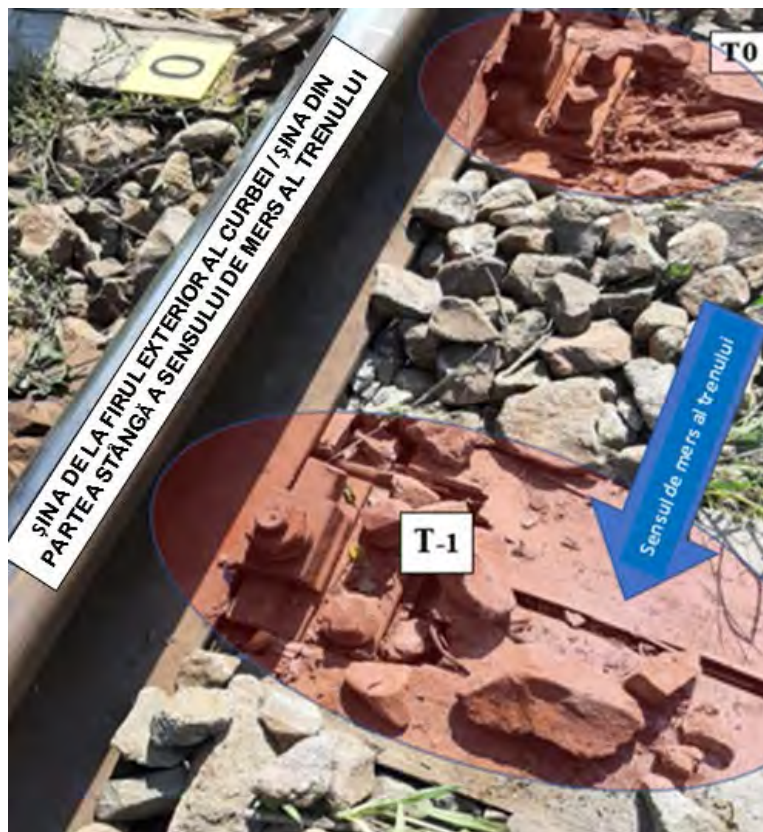
- T-1 - crăpătură în lungul traversei. În zona prinderilor de la firul exterior traversa era putredă;

*Fotografia nr.21 Traversale T<sub>0</sub> și T-1: detaliu cu zona prinderilor de la firul exterior (vedere din spre exteriorul căii)*

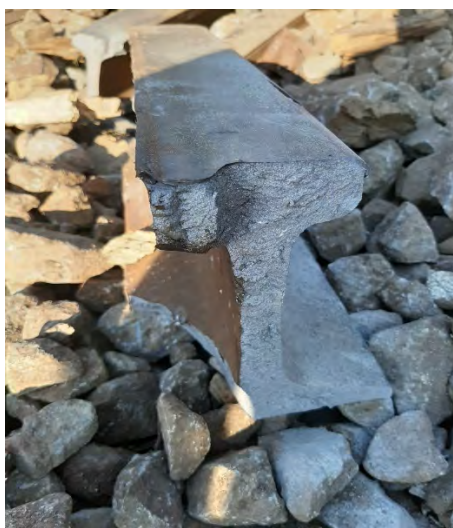
- traversele de lemn normale au fost distruse (rupte, strivite și sfărâmate) în proporție de 100%;
- șinele de cale ferată au fost smulse de pe poziția inițială, fiind parțial deformate sau rupte;
- la capătul primului vagon deraiat (primul panou afectat de deraiere) au fost identificate 3 cupoane de șină rupte, pe firul drept în sensul de mers, ale căror suprafețe de rupere prezentau un aspect cristalin-lucios pe întreaga suprafață de rupere, având următoarele dimensiuni: L1=0,43m, L2=0,79m, L3=0,58m;

*Fotografia nr.22 Capăt de șină rupt - consecință a producerii accidentului feroviar*

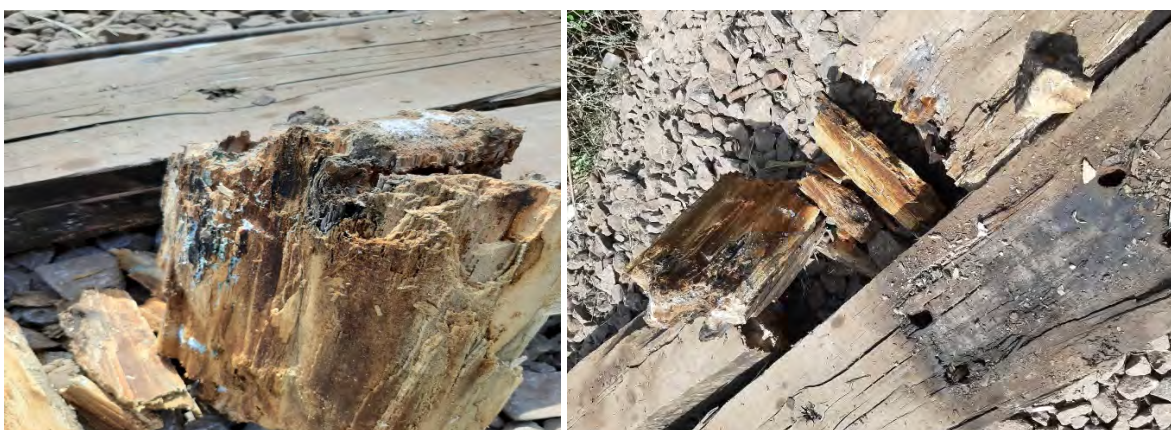
De asemenea, comisia de investigare a constatat la locul producerii accidentului feroviar că traversele normale de lemn existente în cale, prezentau la interior, în nucleul materialului lemnos, zone extinse cu putregai de culoare albă și vântă, ușor de împărțit în fibre și foarte sfărâmicioase (defecte încadrate ca fiind inacceptabile în conformitate cu prevederile din *SR EN 13145+A1:2012 - „Aplicații feroviare – Cale – Traverse și suporturi de lemn”*, Tabelului nr. 2 – Defecte și particularități de calitate – linia 8/ coloana 3). Aceste zone putrede ale materialului lemnos din interiorul traverselor de lemn, s-au produs, cel mai probabil, din cauza ciupercilor și a altor microorganisme care preexistau în nucleul masei lemnoase ce a constituit materia primă în procesul de fabricare a acestor traverse (care la data producerii accidentului erau în termen de garanție). Aceste zone cu putregai se caracterizau printr-o schimbare de textură (manifestată prin pierderi de masă, culoare și rezistență) și un miros înțepător de mucegai și au afectat rezistențele mecanice și durabilitatea acestor traverse (vezi Foto 23 ÷ 26).

*Fotografia nr.23 și 24 - zone cu putregai situate la interiorul traverselor*

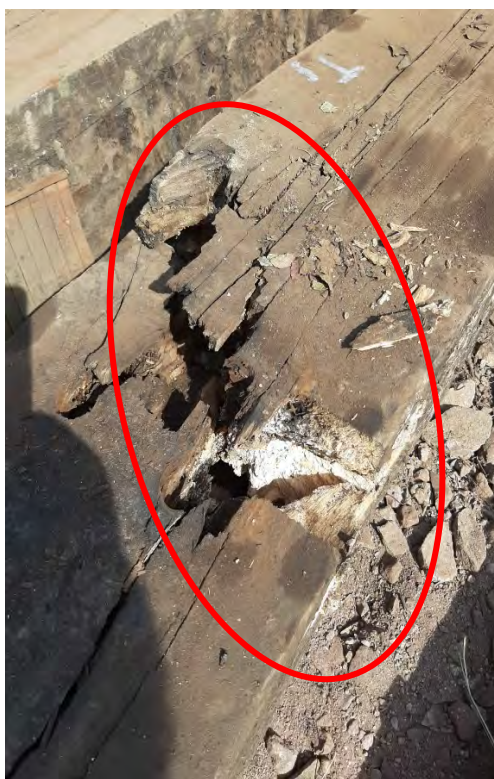
*Fotografia nr.25 - Punerea în evidență a planului de rupere ca urmare a solicitării la compresiune (strivire) a traversei T<sub>1</sub> în zona de reazem (traversă situată pe zona neafectată de deraiere) la care rezistențele mecanice au fost afectate de către zonele de putregai existente la interiorul traversei, în nucleul materialului lemnos.*

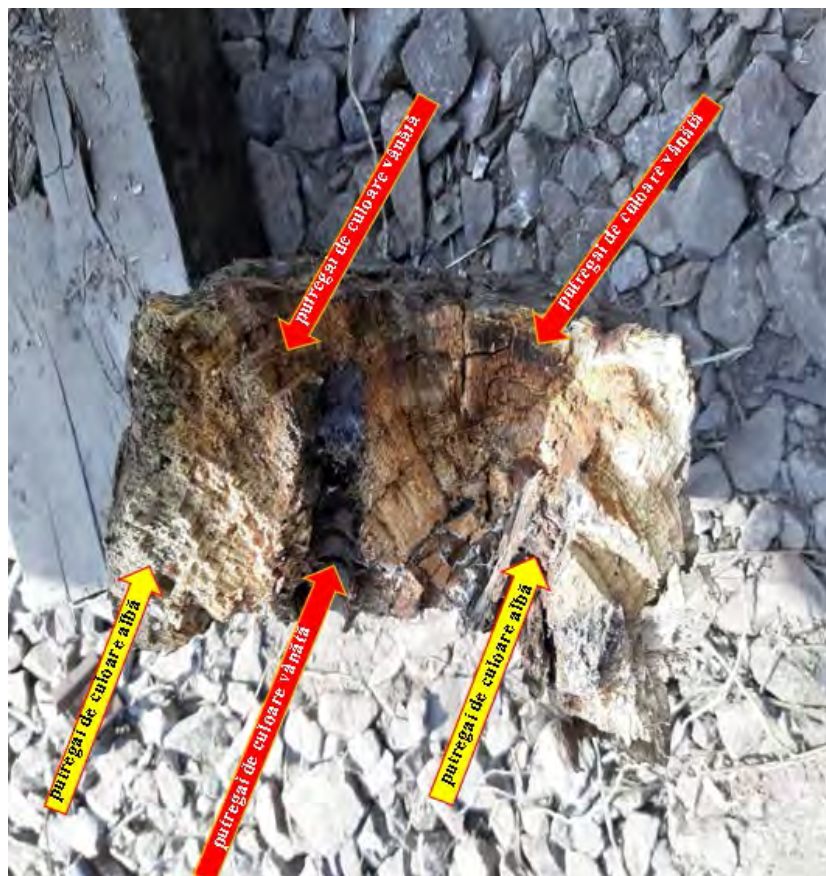
*Fotografia nr.26 Punere în evidență - zone extinse cu putregai de culoare albă și vânătă, ușor de împărțit în fibre și foarte sfărâmcioase, situate la interiorul traverselor (în nucleul materialului lemnos), care au afectat rezistențele mecanice și durabilitatea acestor traverse.*

Având în vedere starea tehnică a traverselor de lemn necorespunzătoare (ce prezentau la interior, în nucleul materialului lemnos, zone extinse cu putregai de culoare albă și vânată, ușor de împărțit în fibre și foarte sfărâmicioase), numărul mare de traverse de lemn la care s-au constatat aceste defecte, precum și perioada scurtă de timp ce a trecut de la data introducerii traverselor de lemn noi în cale (noiembrie 2017 – iunie 2018) se poate concluziona în mod rezonabil că, la data recepționării și livrării acestor traverse, acestea nu îndeplineau condițiile de calitate prevăzute în standardului armonizat SR EN 13145+A1:2012 – „Aplicații feroviare – Cale – Traverse și suporturi de lemn”. De asemenea, se poate concluziona că, în procesul de recepție tehnică a acestor traverse de lemn impregnate nu s-a reușit identificarea tuturor traversele necorespunzătoare, fapt ce a condus la recepția și, implicit, la livrarea unor produse necorespunzătoare.

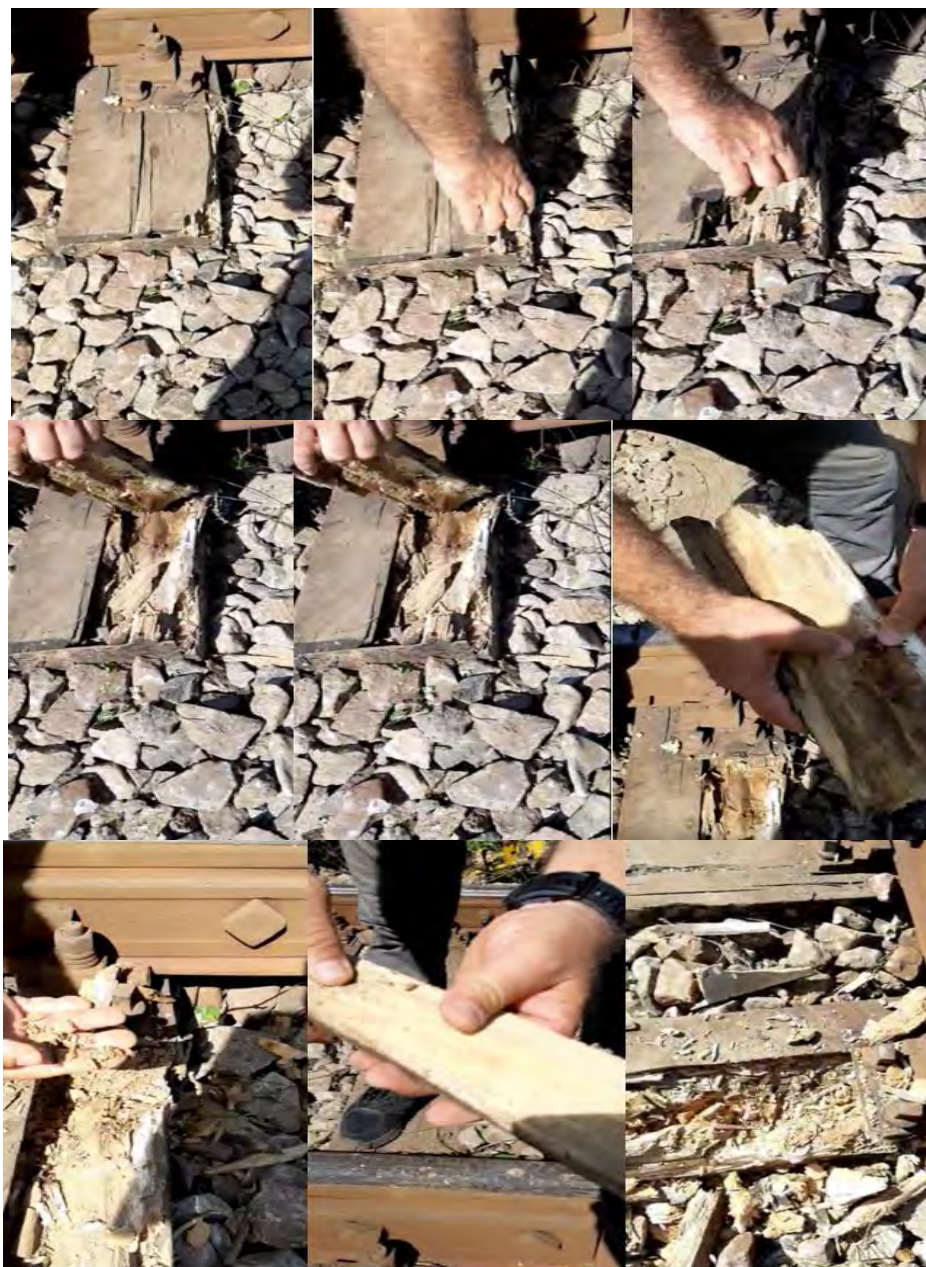
- la exterior, această traversă nu prezenta niciunul din defectele arătate mai sus;
- s-a intervenit mecanic asupra acestei traverse (la început manual, iar apoi cu un târnăcop) punându-se în evidență faptul că materialul lemnos aflat la fibra exterioară a traversei (care anvelopa traversa), avea rezistențe mecanice diminuate (a se vedea capturile după înregistrarea video efectuată la locul accidentului);

- la inspectarea zonelor aflate în corpul traversei s-au putut constata toate defectele și neconformitățile ascunse existente în nucleul materialului lemnos al traversei de lemn prezentate anterior (T<sub>1</sub>).

**Capturi după înregistrare video - Traversă de lemn normală situată în cale la prima joantă înaintea zona punctului 0, în raport cu sensul de deplasare a trenului care a deraiat (traversă neafectată de deraiere) la care s-a intervenit de către comisia de investigare pentru a face constatări referitoare la starea tehnică de la interiorul acesteia**

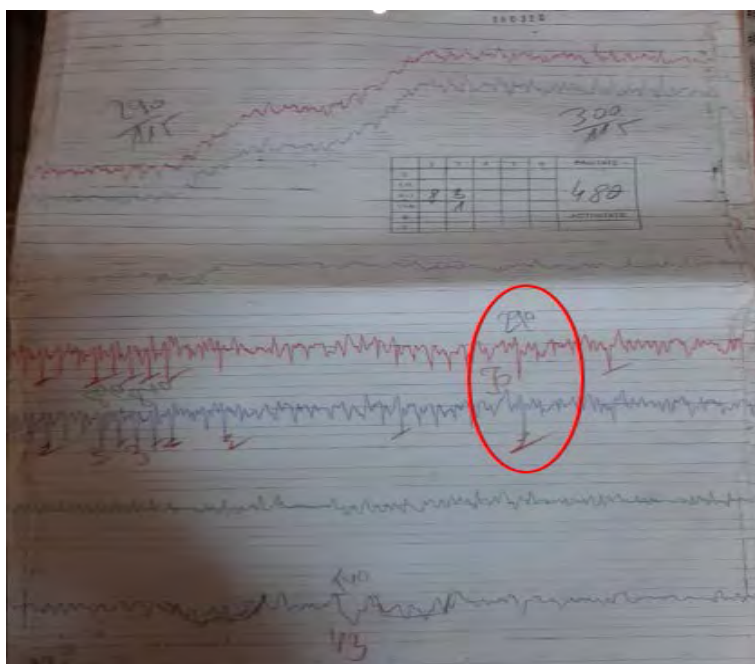
f) *ultima verificare cu VMC s-a efectuat la data de 19.03.2020. Din analiza efectuată asupra benzii înregistrate cu ocazia verificării liniei 120 Caransebeș – Reșița Nord cu VMC la data de 19.03.2020, s-a constatat că, în zona producerii accidentului feroviar a fost înregistrat un defect la suprastructura căii de tip J3, la km 11+290 (cu 12 m înainte de punctul „0”, având ca referință sensul de mers al trenului deraiat).*

Fotografia nr. 27 Diagramele înregistrate pe banda VMC, în zona producerii accidentului, cu ocazia verificării liniei efectuate la data de 19.03.2020
