## RAPORT DE INVESTIGARE

al accidentului feroviar produs la data de 25.10.2020, pe raza de activitate a Sucursalei Regionale CF București, secția de circulație București – Ciulnița, între haltele de mișcare Fundulea și Brănești, pe firul II de circulație la km 35+200, în circulația trenului de marfă nr.80522, prin declanșarea unui incendiu la locomotiva de remorcare a trenului, DA 1523.

*Raport Investigare final  
09 septembrie 2021*

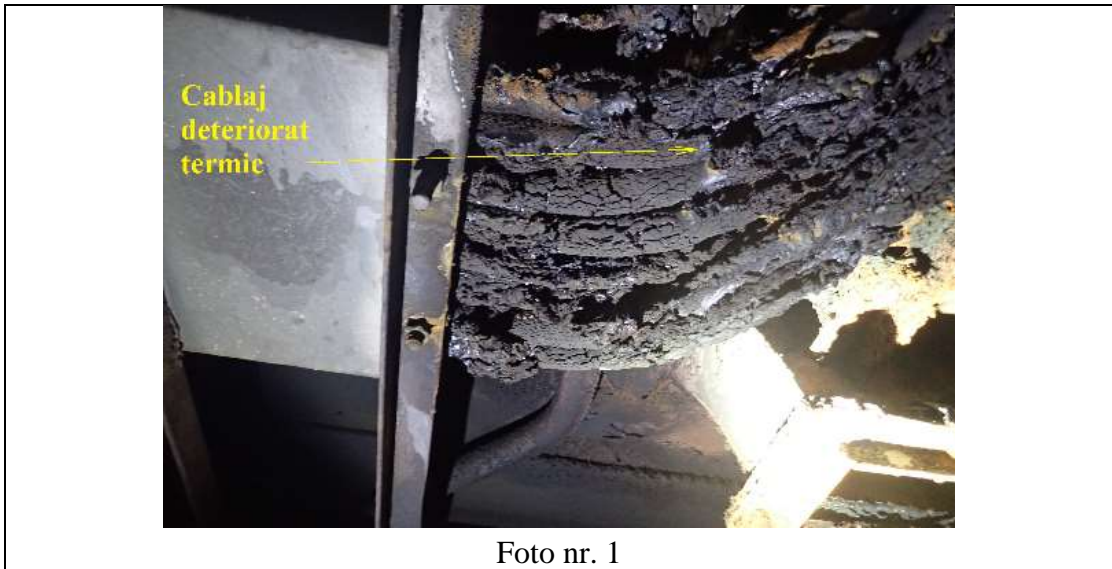
Foto nr. 1

- capacele de la dozele EMT nr. 4 și nr.5 afectate termic (foto nr.1 și nr.2);

- cablajul de la ieșirea din plăcile de borne corespunzătoare de la EMT nr.4 și nr.5 afectate termic(arse) până la intrarea în canalul de cabluri(foto nr.1 și nr.2). Cablajul de la EMT nr.4 prezintă urme de încălzire excesivă;

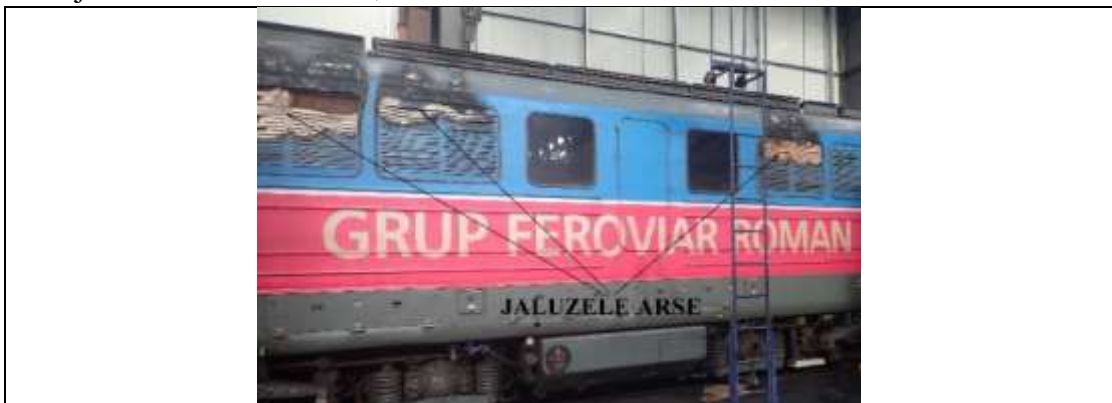
Foto nr.3

- grup ventilație post II afectat termic;
- panoul de aparate ars;
- 3 jaluzele afectate termic;

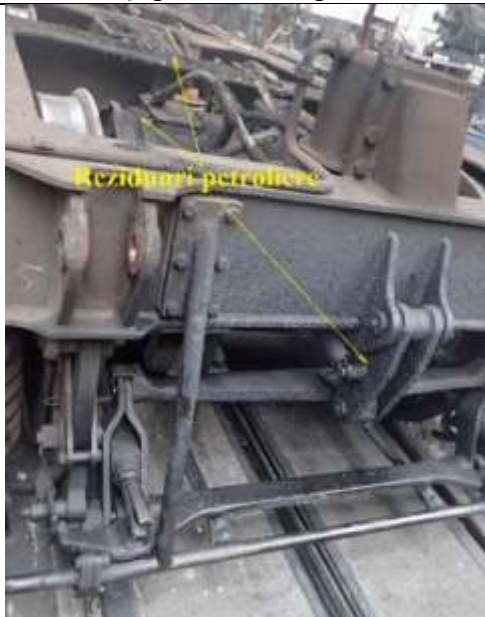
Foto nr.4

- filtrele de aer din partea dreaptă post II arse;
- geam spart de pe partea stângă din zona boghiu 2;
- tabla cutiei din zona motorului nr.4 de pe partea stângă a locomotive a fost ondulată de căldura degajată în incendiu (foto nr.3);
- țevile și conductorii din zona EMT nr. 4 (din capul MD) afectate termic;
- reziduuri petroliere au fost constatate în capul MD înspre postul de conducere nr.1, în zona dozei de la EMT nr.4 și pe cadrul boghiului nr. 2 (foto nr. 4);

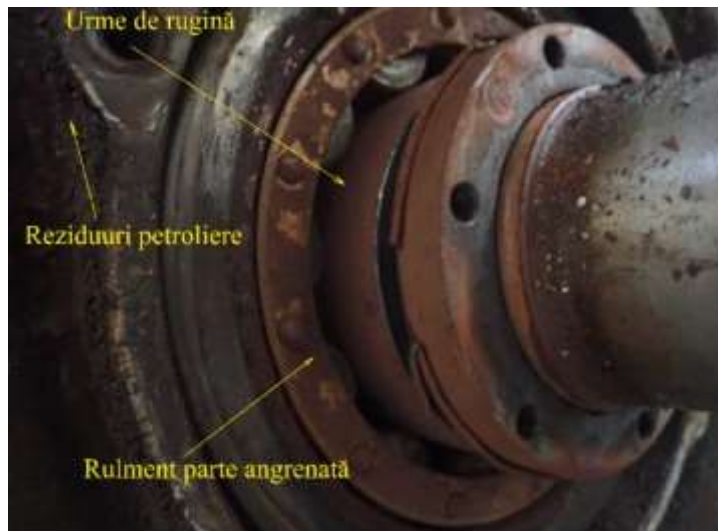
Foto nr.5

- defectarea rulmentului de susținere (blocarea), de la partea angrenată a axului rotoric de la EMT nr.4 cumulat cu pierderea forței de strângere a asamblării realizate prin fretare dintre axul rotoric și cămașa rulmentului la partea angrenată a acestuia;

- Seria 74495;
  - Burduf ars;
  - Cablajul de la ieșire de la EMT nr.4 până la placa de borne ars în partea superioară;
- În urma demontării EMT nr.4 de pe cadrul boghiului au fost constatate următoarele:
- rulment parte angrenată defect, care a permis deplasarea radială a axului rotorului în inelul interior al rulmentului;
  - din aspectarea vizuală a roților rulmentului s-a constatat că acestea erau intacte și blocate între cele două inele ale rulmentului (foto nr.5);
  - axul rotorului se putea roti în cămasa interioară a rulmentului parte angrenată. La data efectuării constatării, rotorul de la partea angrenată nu a putut fi demontat din carcasa scutului;

- rulment fără urme de vaselină, cu urme de rugina și de încălzire (foto nr.5);
- rotorul avea afectat bobinajul rotoric în partea opusă colectorului (de la partea angrenată) pe 2/3 din circumferința acestuia (foto nr.6);

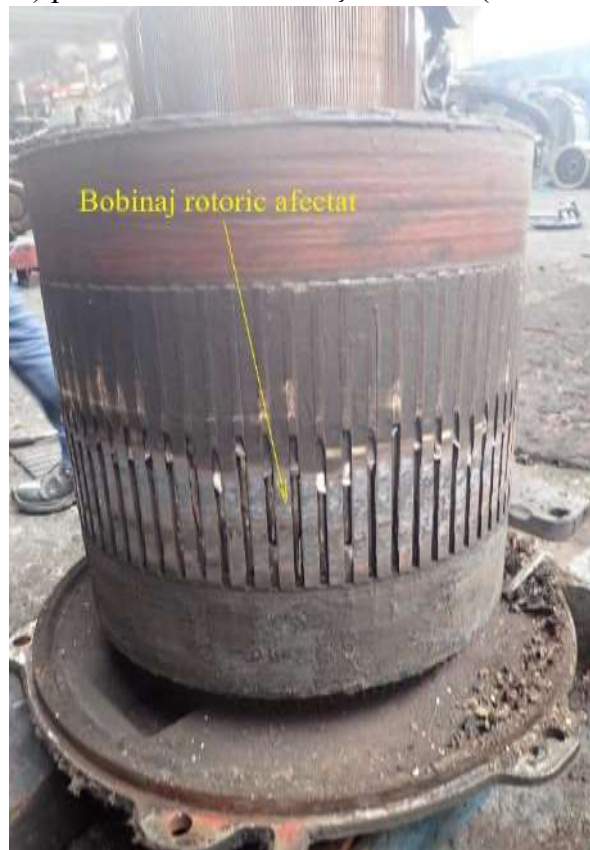
Foto nr.6

- canelurile bobinajului rotoric au fost afectate prin frecare în zona cozii de rîndunica și avea bobinajul rotoric deteriorat (foto nr.6);
- bandajul rotoric nu era avariata (foto nr.6);
- cei trei poli ai statorului, din partea inferioară a motorului (în poziția normală de funcționare montat pe boghiul locomotivei), prezentau urme de frecare mecanică pe 2/3 din suprafața lor spre partea angrenata (foto nr.7);

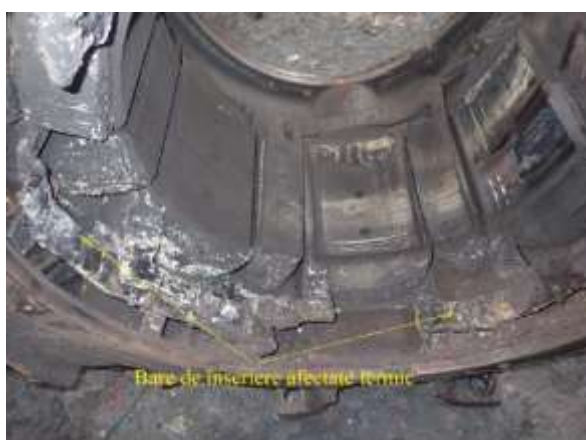
Foto nr.8

- barele de înseriere a polilor situate în zona gurii de ventilație afectate termic (foto nr.8).
