MINISTERUL TRANSPORTURILOR ȘI INFRASTRUCTURII

AGENȚIA DE INVESTIGARE FERROVIARĂ ROMÂNĂ - AGIFER

RAPORT DE INVESTIGARE

al accidentului feroviar produs la data de data de 16.02.2021,
pe raza de activitate a Sucursalei Regionale de Căi Ferate București,
în stația CFR Bucureștii Noi, (linia Guvernamentală),
prin deraierea locomotivei EA 2002 care circula izolată ca tren nr.39512

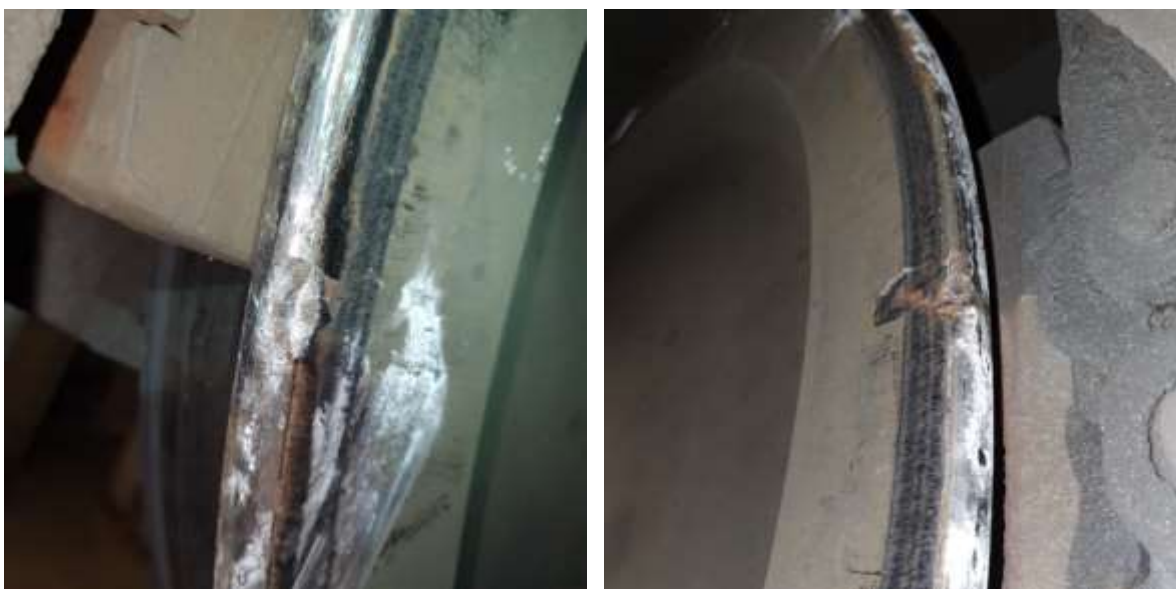
- la osia nr.3 (deraiată) la roata din partea dreaptă au fost constatate urme de frecare pe suprafața exterioară (vopsea zgâriată);
- la osia nr.6 (deraiată) au fost constatate urme de frecare (vopsea zgâriată) pe suprafața exterioară la roata din partea dreaptă și suprafața interioară la roata din partea stângă;
- pe vârful buzei roții al roții din partea stângă a osiei nr.6 (atacantă) au fost constatate mai multe știrbituri urmare a circulației acesteia în stare deraiată;
- toate amortizoarele se prezentau în stare corespunzătoare, fără urme de scurgere a uleiului;
- arcurile și elementele elastice din cadrul suspensiei erau în stare corespunzătoare;
- sistemul de ungere al buzei profilului de rulare al roților era complet și funcțional;
- au fost efectuate măsurători ale profilurilor de rulare ale roților locomotivei, iar valorile acestora se încadrau în toleranțele admise.

Foto nr.1 știrbituri pe buza roții din partea stângă a osiei nr.6 a locomotivei EA 2002

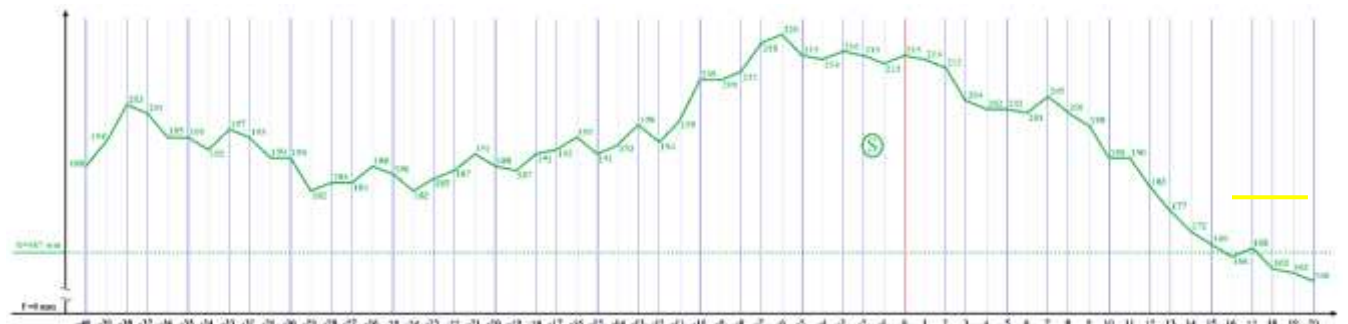
Diagrama nr. 3 - Diagrama săgeților

Valoarea săgeții măsurate în punctul „0” corespunde unei raze de 232 m, valoare care, sub acțiunea osiilor de atac ale materialului rulant, a condus în timp la slăbirea prinderilor placă-traversă. Slăbirea prinderilor a fost accelerată de starea necorespunzătoare a traverselor.

Readucerea în toleranțe a direcției căii, cu valorile săgeților corespunzătoare razei minime de 300m, se poate face numai după înlocuirea la rând a traverselor necorespunzătoare și asigurarea prinderilor metalice, pentru a putea deplasa radial cadrul șină-traversă.

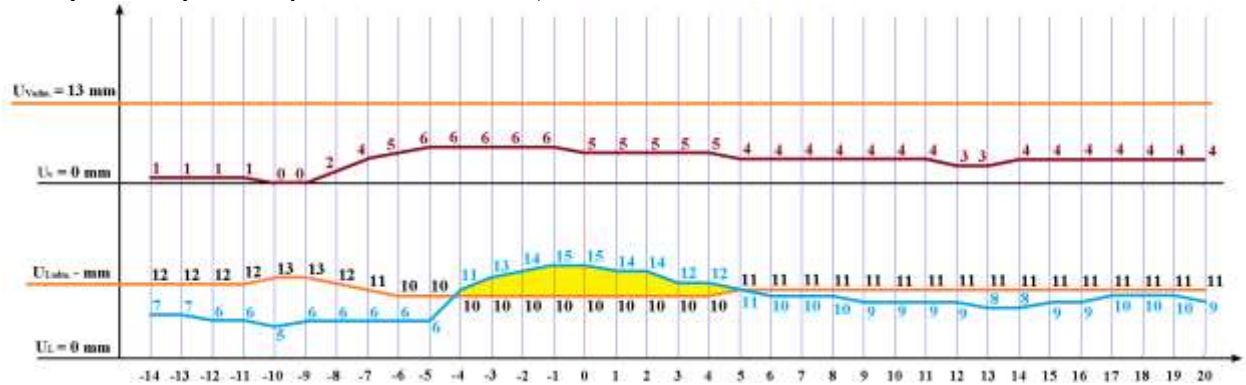
Diagrama nr. 4 - Diagrama uzurilor

Între pichetul „-4” și pichetul „5” uzura laterală a șinei, corespunzător uzurii verticale, depășea toleranțele maxime admise cu până la 5 mm.

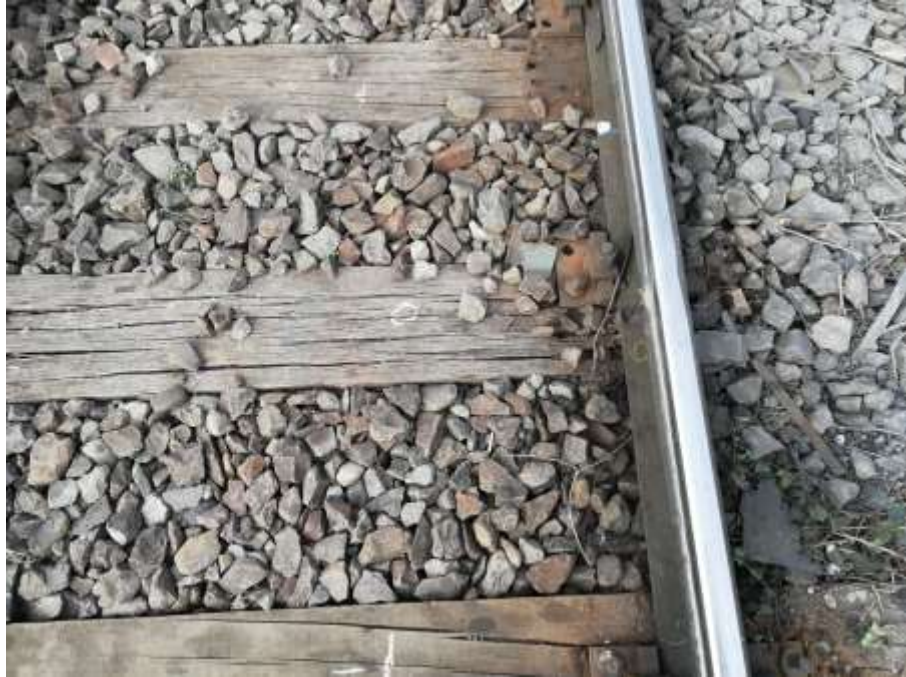
La verificarea stării tehnice a acestor traverse s-a constatat ca traversele numerotate de la „-4” la „5” (10 traverse consecutive) prezentau crăpături pe suprafața superioară a traverselor, erau putrede la interior, neasigurând prinderea șinelor de traverse.

Foto. nr.2 – Prinderea șinei de traverse la traversele nr.-1, nr.0 și nr.1, pe firul exterior al curbei

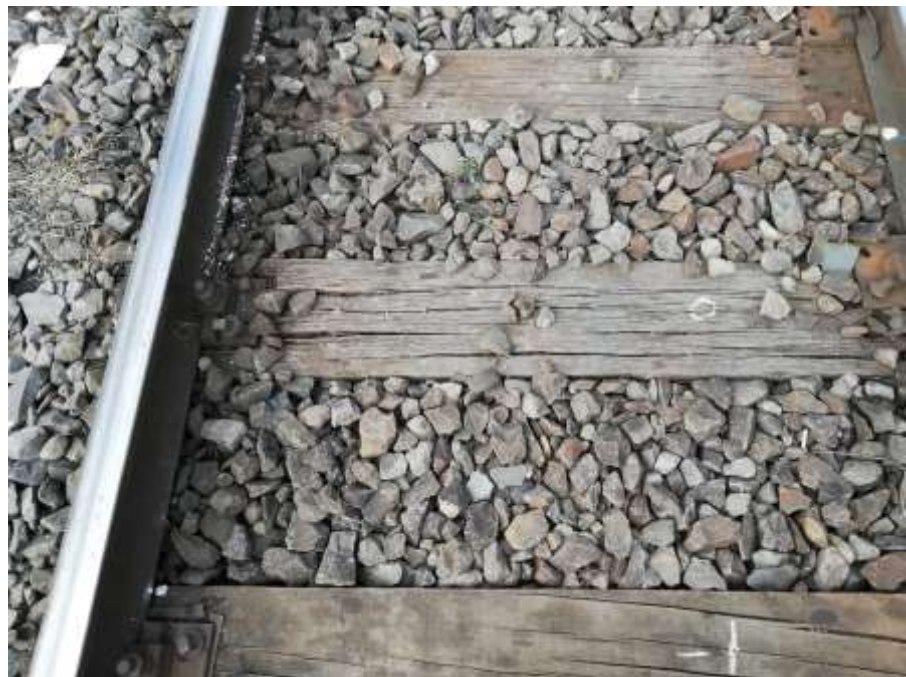
Foto. nr.3 - Prinderea șinei de traverse la traversele nr.-1, nr.0 și nr.1, pe firul interior al curbei

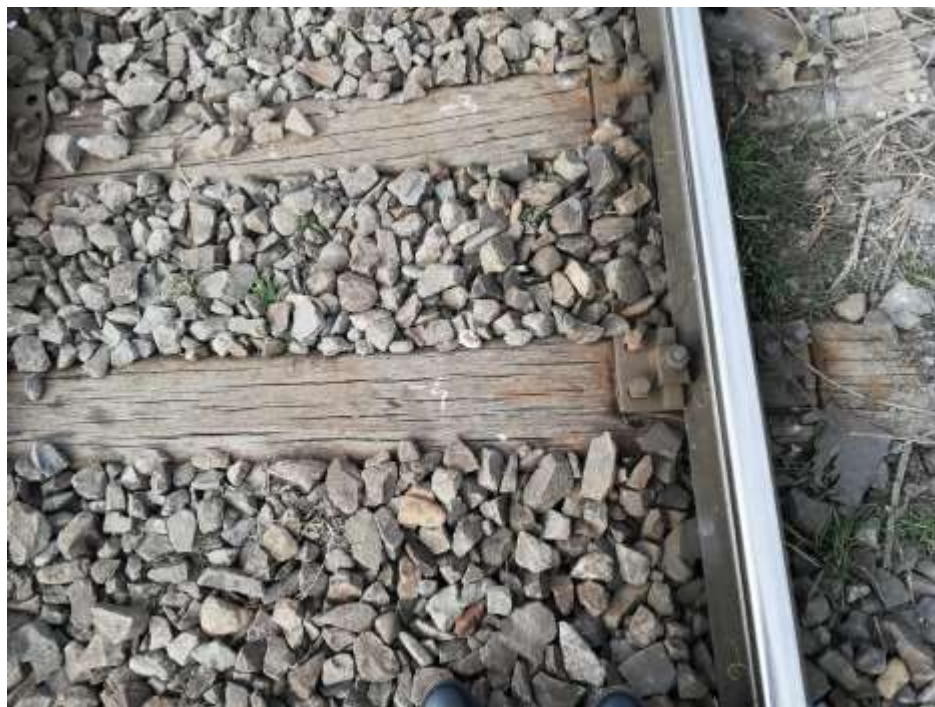
Foto. nr.4 – Prinderea șinei de traverse la traversele nr.-3, și nr.-4, pe firul exterior al curbei

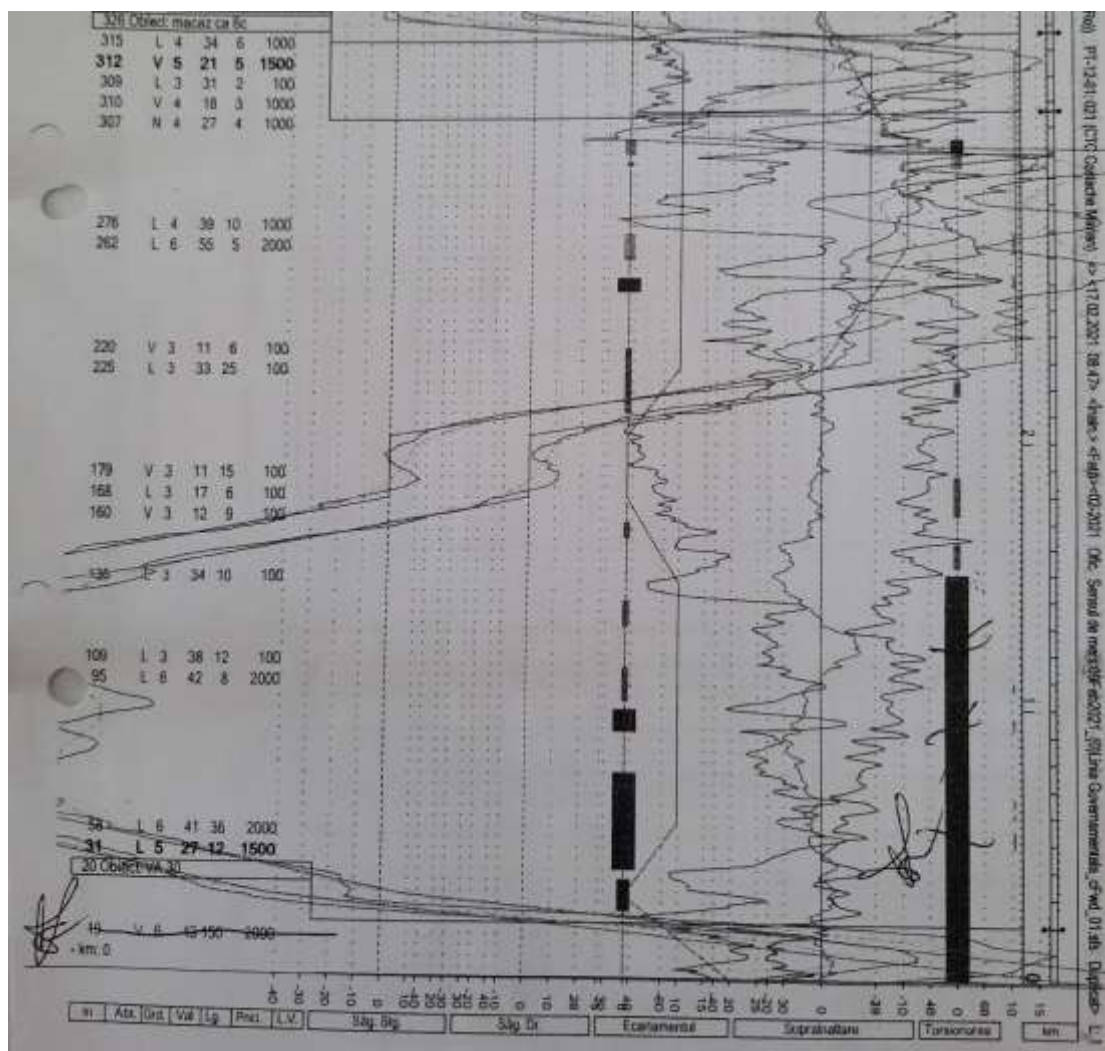
Foto. nr.6 - Diagrama înregistrată pe banda CMC la verificarea liniei Governamentale, efectuate corespunzător trimestrului I 2021

Din analiza efectuată de comisia de specialitate, a benzii înregistrată cu ocazia verificării liniei 301X Bucureștii Noi – București Triaj (linia Governamentală), cu căruciorul de măsurat calea electronic, la data de 09.02.2021, au fost depistate la ecartament, 3 defecte „L6”, 1 defect „L5”, 2 defecte „L4” și 7 defecte „L3”. Astfel, în zona producerii accidentului (km.0+230), s-au înregistrat următoarele defecte:

- la km.0+224, defect „L3” cu valoarea de 33 mm;
- la km.0+261, defect „L6” cu valoarea de 55 mm;
- la km.0+276, defect „L4” cu valoarea de 39 mm.

Aceste defecte nu au fost remediate până la data producerii accidentului, deși defectul de ecartament „L6” trebuia remediat în termen de 24 de ore cu luarea măsurilor SC până la remediere, așa cum este

Defectele la ecartament depistate au fost programate pentru remediere în perioada 16.02÷26.02.2021, prin tragere la tipar, înlocuire de traverse normale de lemn necorespunzătoare, înlocuirea și inversarea șinelor defecte, cu personalul muncitor existent și materialele din stocul districtului. Astfel, în zilele de 18 și 19.02.2021 au fost programate lucrări de tragere la tipar și înlocuirea traverselor normale de lemn necorespunzătoare km.0+200÷0+280.
