## RAPORT DE INVESTIGARE

al accidentului feroviar produs la data de 15.07.2021,  
pe raza de activitate a Sucursalei Regionale de Căi Ferate București,  
la stația CFR Bucureștii Noi, în cuprinsul schimbătorului de cale nr.12C,  
prin deraierea locomotivei ED 022 de remorcare a trenului nr.83548G-1

*Raport de investigare  
14 iunie 2022*

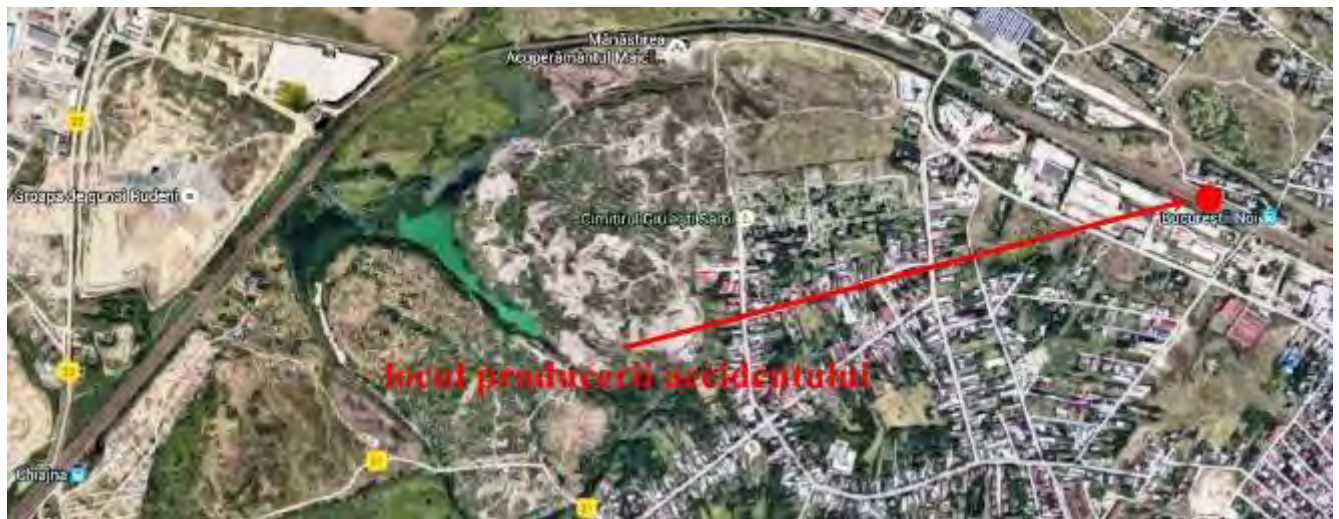
Figura. nr.1. Locul producerii accidentului feroviar

Deraierea s-a produs prin escaladarea flancului activ a acului curb (pe zona rabotată) de către roata atacantă (din partea dreaptă a primului boghiu, în sensul de mers, al locomotivei ) urmată de rularea acesteia pe contraacul drept.

Ulterior, după o distanță de 1,50 m, roata atacantă a căzut în exteriorul căii, de pe flancul inactiv al contraacului drept și a continuat să circule pe capetele buloanelor verticale. După 3,60 m roata corespondentă a căzut de pe flancul activ al contraacului curb între ac și contraac, a escaladat acul drept deformându-l. Prima osie a circulat în stare deraiată, antrenând în deraiere celelalte două osii ale boghiului și s-a oprit la o distanță de aproximativ un metru înainte de ultima joantă a schimbătorului.

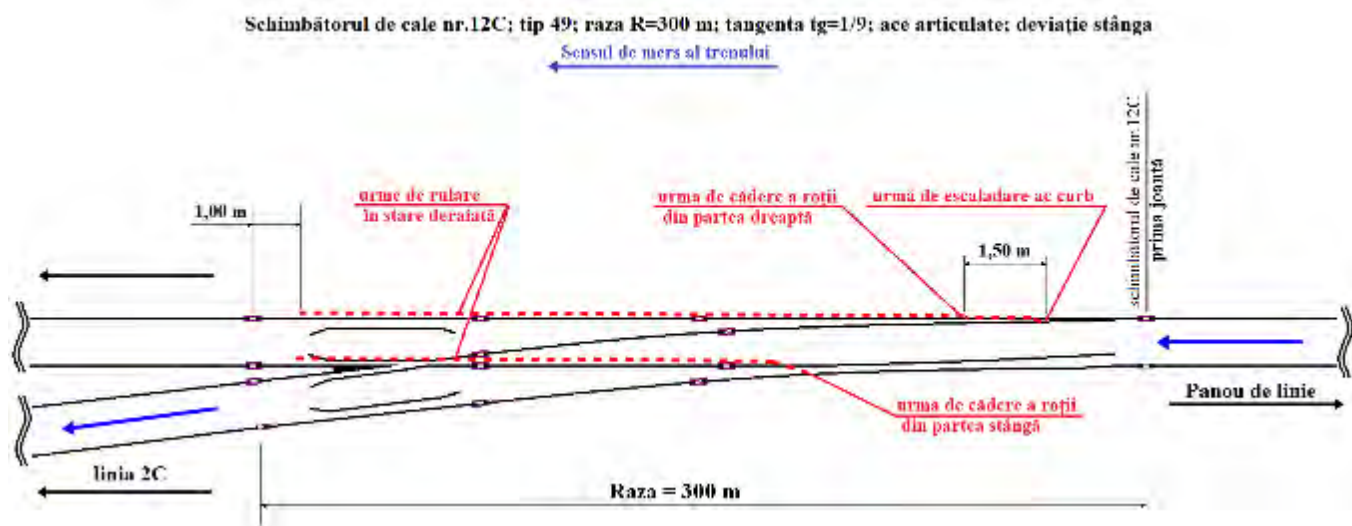
Figura nr.3 – Reprezentarea schematică a schimbătorului nr.12C pe care s-a produs deraierea

Punctul în care s-a produs deraierea se află în cuprinsul macazului propriu-zis al schimbătorului nr.12C.

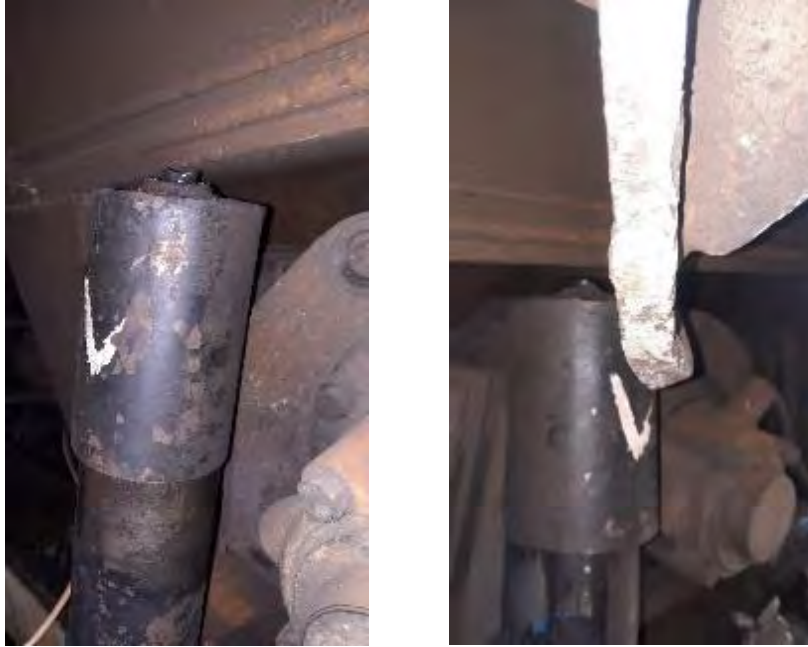
*Foto nr.1*

La boghiul nr.I - partea dreaptă osia nr.I

- amortizor vertical cu suportul de prindere pe cutia locomotivei îndoit;
- ax amortizor rupt la partea superioară, deasupra cilindrului ;

- pivot prindere pe cutia locomotivei - lipsă;
- cilindru superior îndoit;
- pivot prindere pe rama boghiului îndoit și cu bucușa de prindere afectată mecanic;

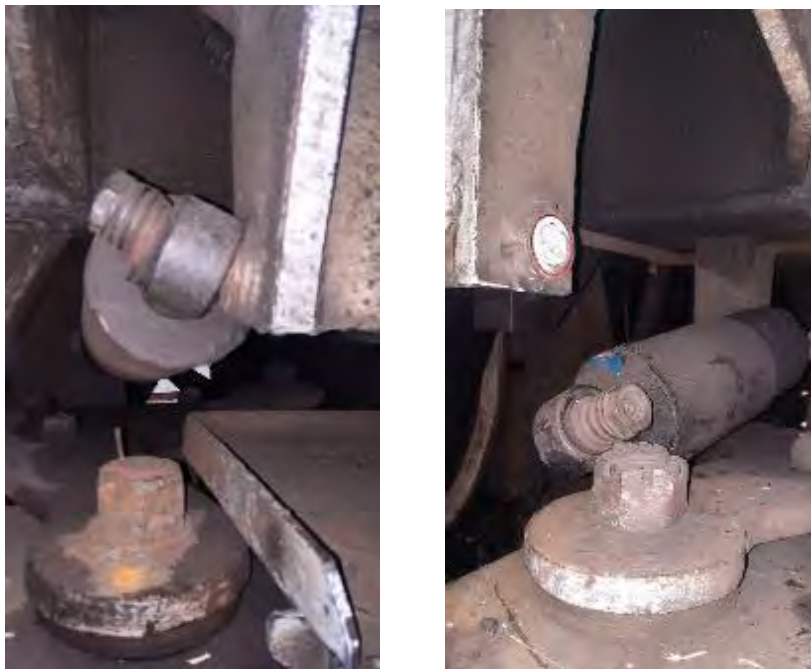
*Foto nr.2*

La boghiul nr.I - partea dreapta osia nr.II

- amortizor orizontal (primul în sensul de mers) cu pivotul de prindere pe cutia locomotivei îndoit;

- amortizor orizontal (al doilea în sensul de mers) cu pivotul de prindere pe cutia locomotivei rupt și cu elementul elastic al bucușei de prindere distrus;

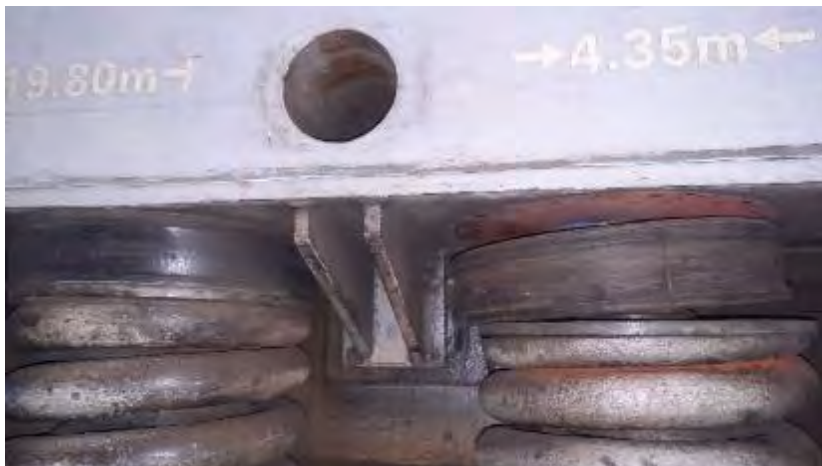
*Foto nr.3*

La boghiul nr.I - pe partea dreaptă - primul arc elicoidal al suspensiei (în sensul de mers) deplasat de la partea superioară de prindere;

Pivot prindere pe rama boghiului îndoit și cu buțsa de prindere afectată mecanic;

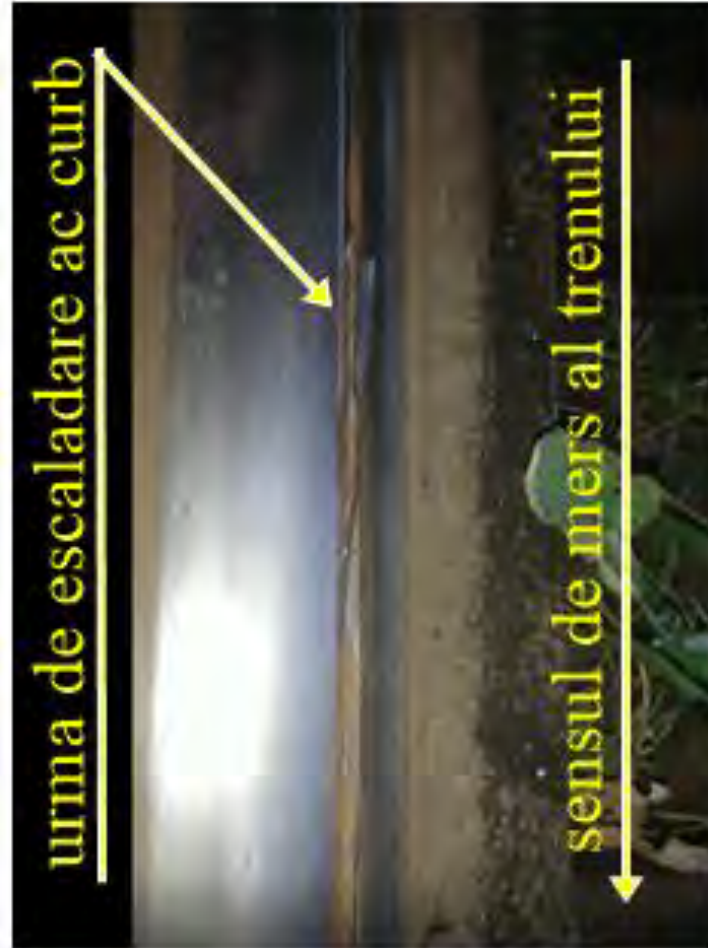
*Foto nr.4 urma de escaladare a roții din dreapta*

Deraierea s-a produs prin escaladarea, pe partea dreaptă, în sensul de mers, a flancului activ al acului curb, pe zona prelucrată prin rabotare, de către roata din partea dreaptă a osiei de atac (prima osie) a locomotivei ED 002.

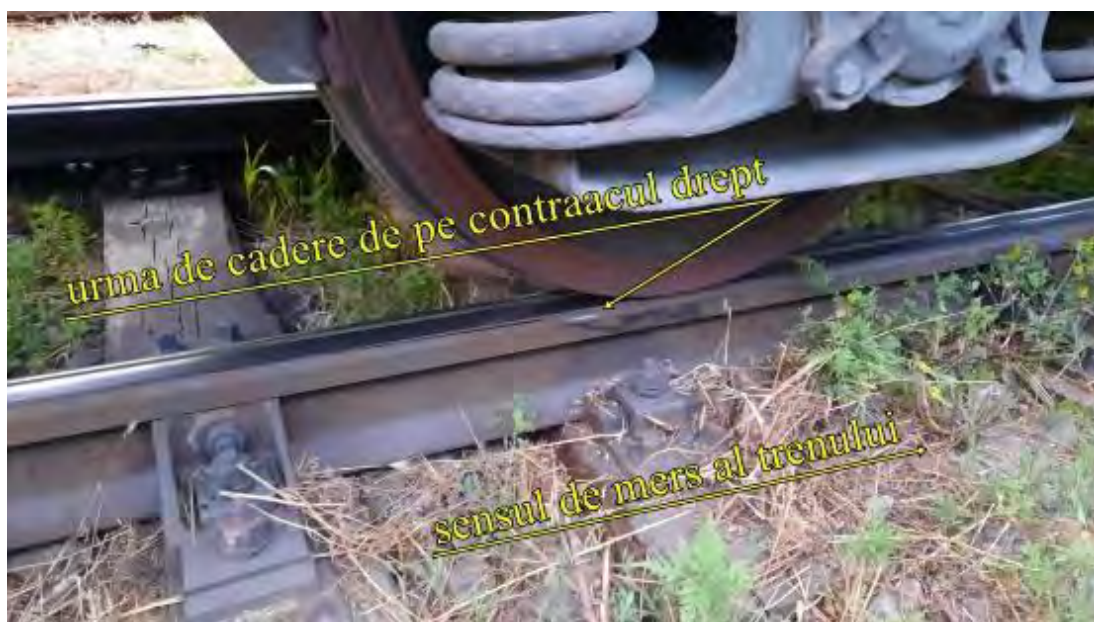
*Foto nr.5 urma de cădere a roții din dreapta*

Ulterior, după o distanță de 1,50 m, s-a constatat o urmă de cădere, în exteriorul căii, de pe flancul inactiv al contraacului drept și circularea roții pe capetele buloanelor verticale.

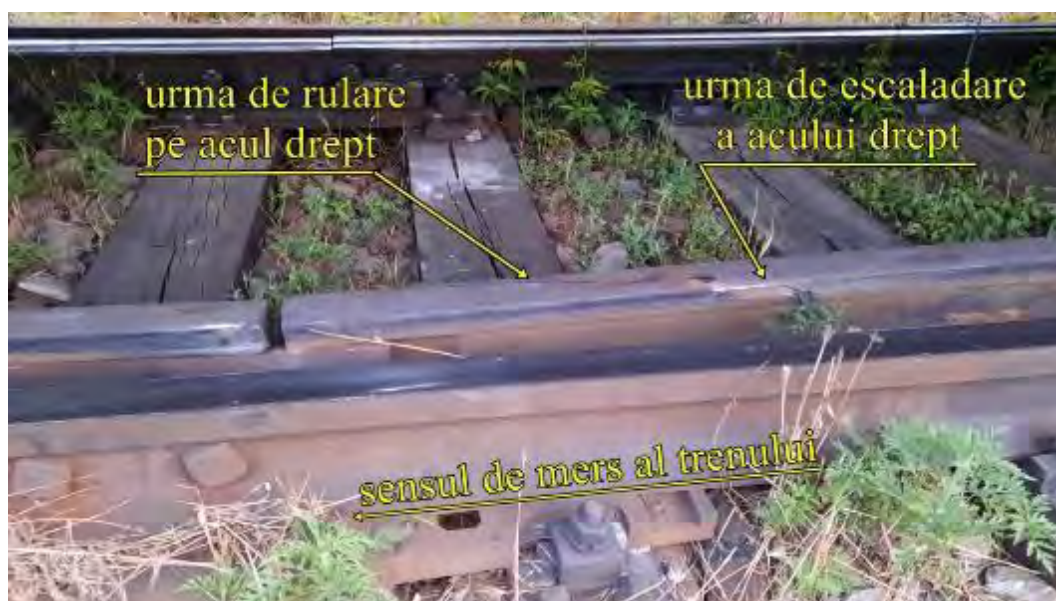
*Foto nr.6 urme lăsate de către roata din stânga*

După 3,60 m roata corespondentă a căzut de pe flancul activ al contraacului curb între ac și contraac, a escaladat acul drept deformându-l. Prima osie a circulat în stare deraiată, antrenând în deraiere celelalte două osii ale boghiului și s-a oprit la o distanță de aproximativ un metru înainte de ultima joantă a schimbătorului.

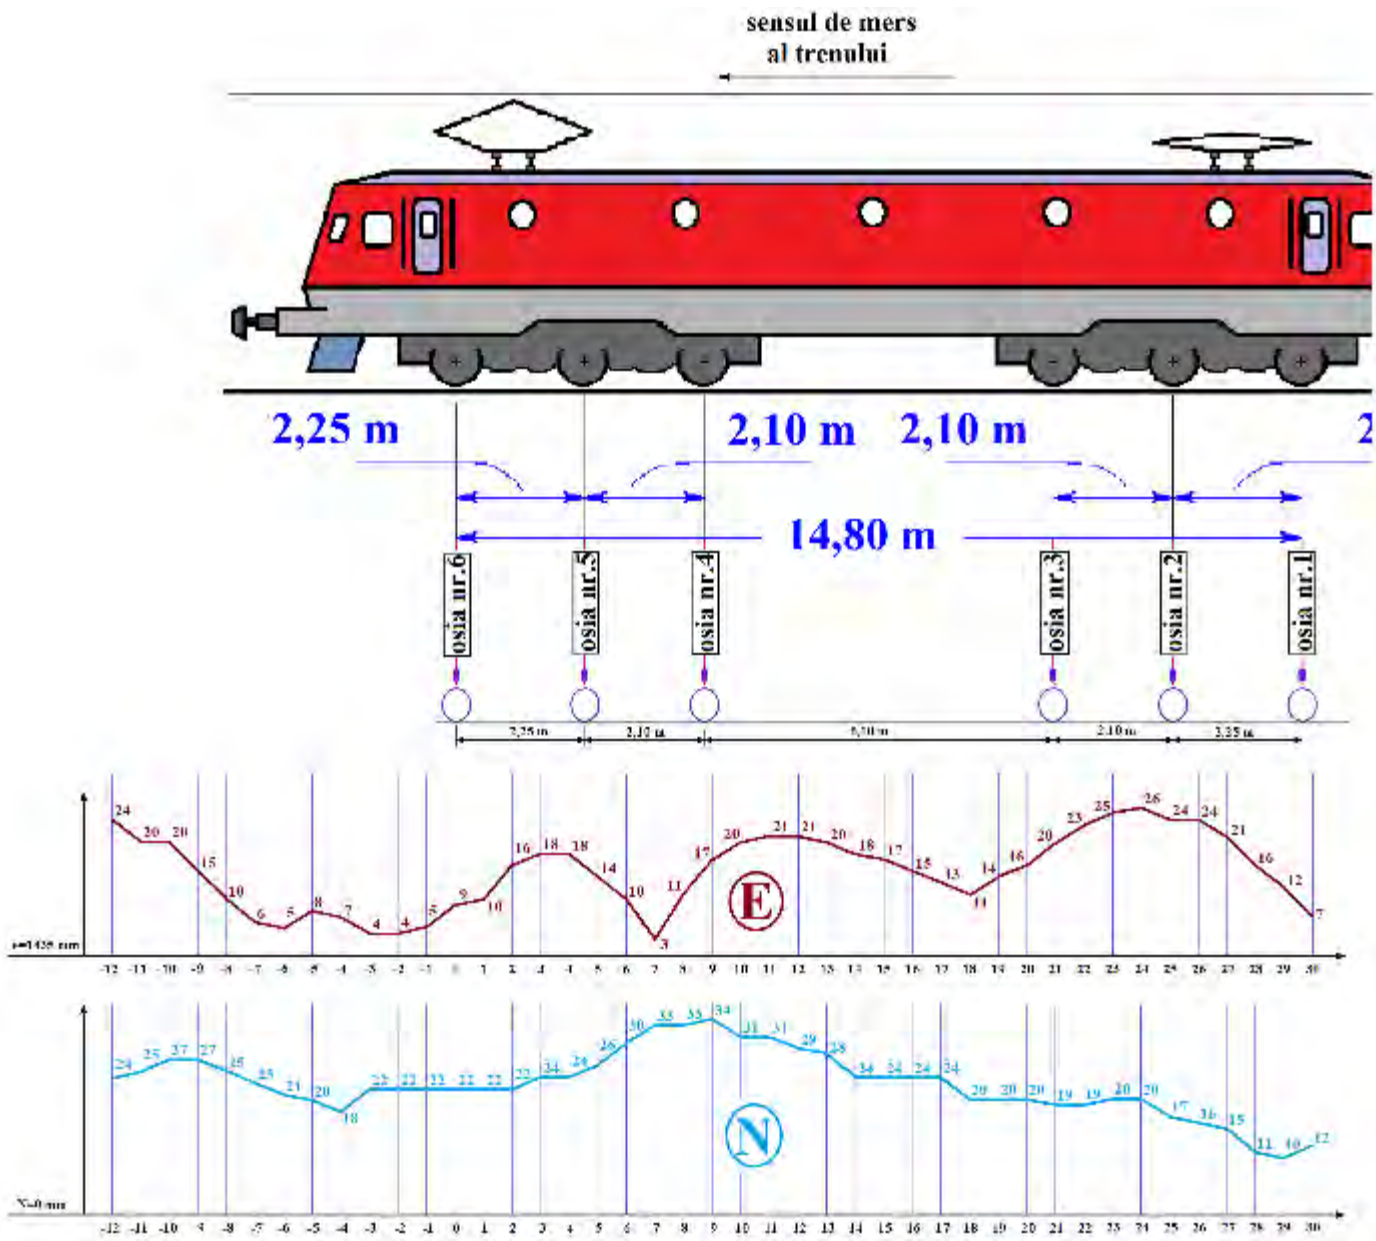
Diagrama nr. 1 - Diagrama de ecartament și nivel

În aceste puncte au fost efectuate măsurători în regim static, cu tiparul de măsurat calea, la ecartament și la nivelul transversal al căii.

Având în vedere cele prezentate, comisia de investigare concluzionează că, în regim dinamic, starea necorespunzătoare a geometriei căii cauzată de existența în cale a unor defecte la nivel a condus la descărcarea de sarcină a roții atacante a primei roți din partea dreaptă a primului boghiu al locomotivei ED 002 (având ca referință sensul de mers al trenului) și escaladarea acului curb, așa cum a fost descris anterior.

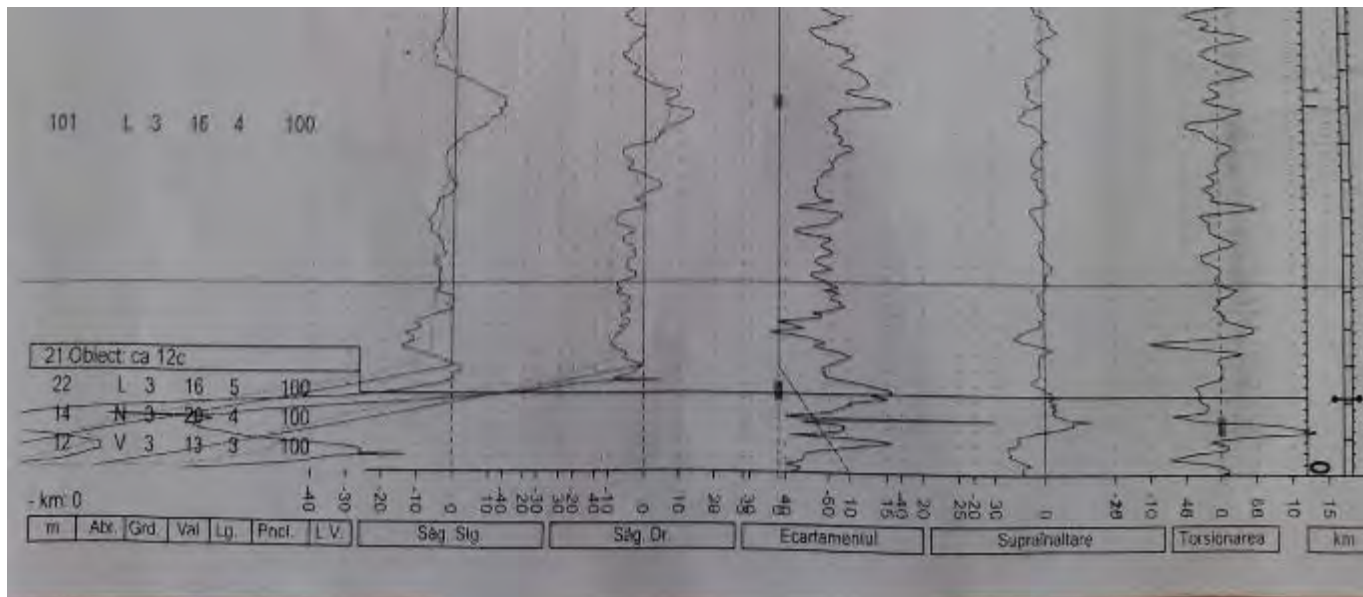
Diagrama nr.3- Diagrama înregistrată pe banda CMC la verificarea liniei 2C și schimbătorul nr.12C, efectuate corespunzător trimestrului I 2021

Din analiza efectuată de comisia de specialitate, a benzii înregistrată cu ocazia verificării liniei 2C din stația CFR Bucureștii Noi, grupa C, cu căruciorul de măsurat calea electronic, la data de 09.02.2021, au fost înregistrate în cuprinsul schimbătorului de cale nr.12C următoarele defecte:

- defect „V3” cu valoarea de 13 mm;
- defect „N3” cu valoarea de 20 mm;
- defect „L3” cu valoarea de 16 mm.

Din chestionarea personalului responsabil cu siguranța circulației a rezultat că defectele depistate nu au fost remediate, până la data producerii accidentului, din cauza personalului muncitor insuficient numeric.

Comisia de investigare a concluzionat că **monitorizarea ineficientă a evoluției defectelor înregistrate la căruciorul de măsurat calea, fapt care a favorizat agravarea acestora**, constituie un **factor critic** care a determinat creșterea probabilității de producere a accidentului, și în consecință, reprezintă un **factor contributiv**.

Autoritatea de Siguranță Feroviară Română – ASFR se va asigura că administratorul de infrastructură feroviară publică va reevalua riscurile asociate pericolului generat de depășirea toleranțelor admise la ecartament și nivel pe zona schimbătoarelor de cale.
