RAPORT DE INVESTIGARE

al accidentului feroviar produs la data de 20.07.2021, ora 02:45, pe raza de activitate a Sucursalei Regionale CF Constanța, secția de circulație Medgidia – Palas, în stația CF Dorobanțu, în circulația trenului de marfă nr.50830-1, prin deraierea de toate osiile a vagonului nr.83536652305-7

Ediție finală, 20 iulie 2022

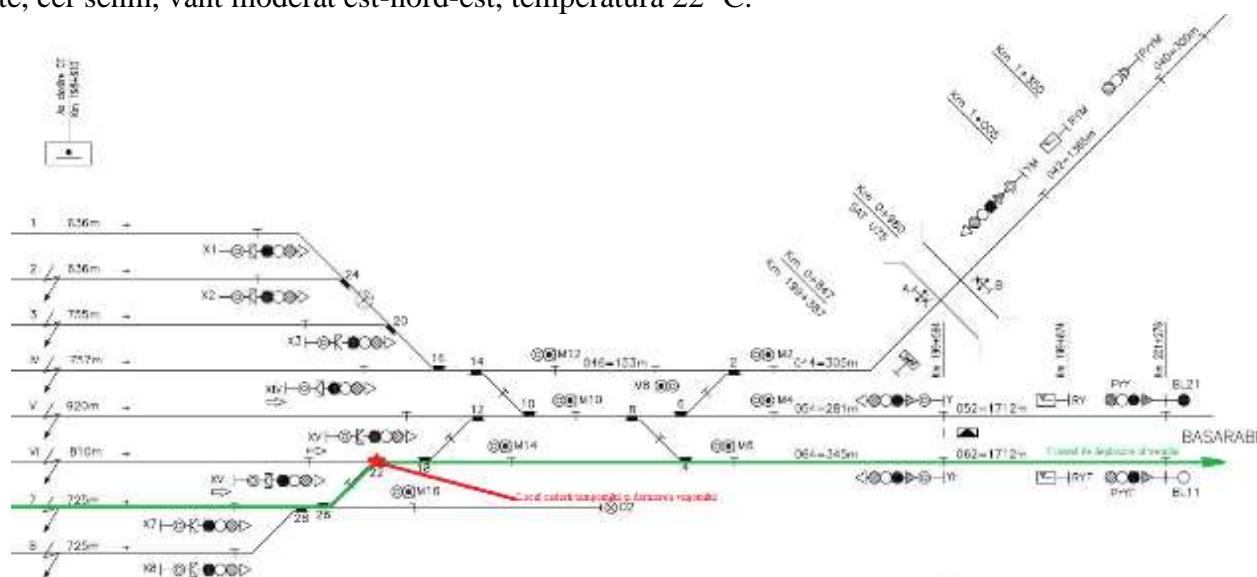
*Figura nr.2 Schița accidentului
Locul unde s-a produs accidentul feroviar.*

Deraierea s-a produs aproximativ la km 198+900, unde a fost constatat primul punct de lovire pe alunecătorul de macaz din cuprinsul schimbătorului de cale nr.22, pe partea interioară a căii, în sensul de mers al trenului. După căderea de pe firul interior a primei roți din partea stânga a osiei conducătoare (prima osie de la primul boghiu în sens de mers, corespunzătoare roților 7-8), au fost antrenate în deraiere și celelalte roți ale aceluiași vagon. Urmele de deraiere au fost observate în aceeași zonă pe buloanele verticale de la partea exterioră a căii.

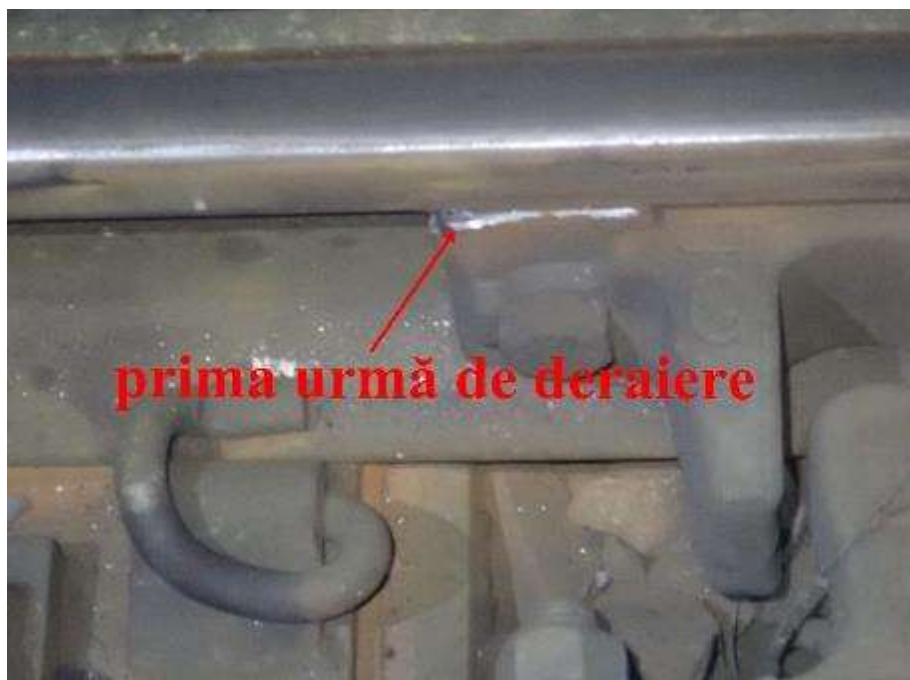
FOTO nr.1, prima urmă de lovire și deraiere

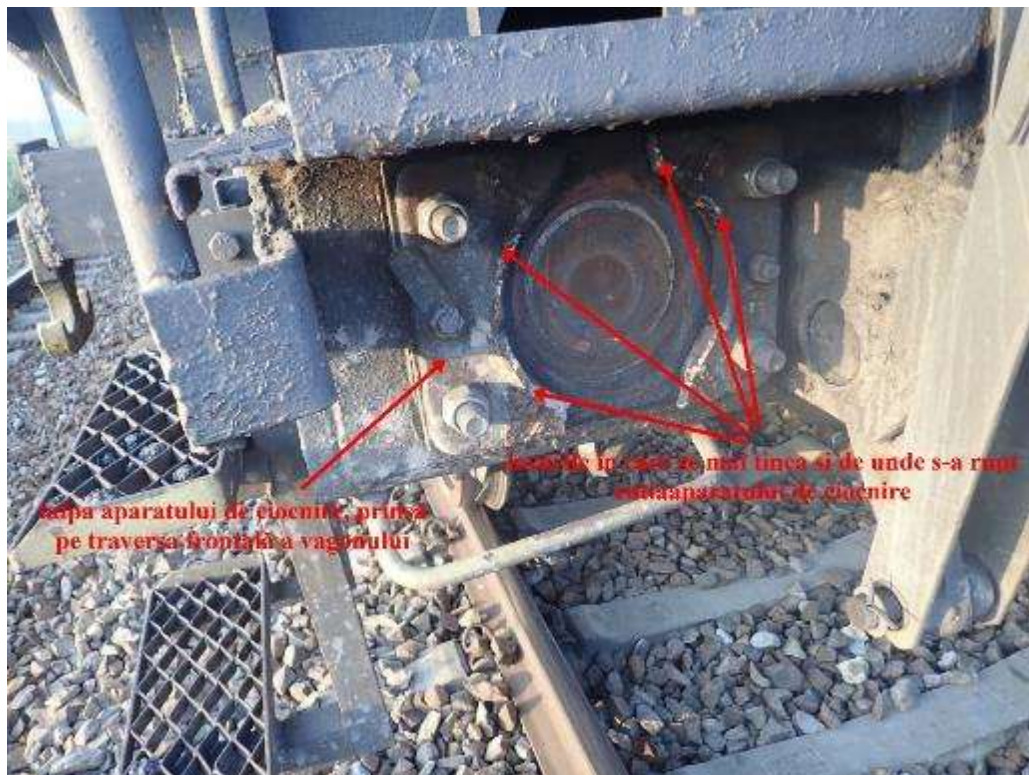
- data efectuării ultimei reparații planificate (RP): 28.09.2018 (6), efectuată la operatorul economic identificat prin acronimul SIM (REVA Simeria);
- aparat de ciocnire corespunzător roții nr.1 lipsă, corpul tamponului desprins de pe talpă, talpa era fixată prin 4 șuruburi de traversa vagonului, cu urme de rugină pe cordonul de sudură (cordon de sudură discontinuu);

FOTO nr.2, talpa aparatului de ciocnire, montată pe traversa frontală a vagonului și locurile de unde s-a rupt cutia aparatului de ciocnire

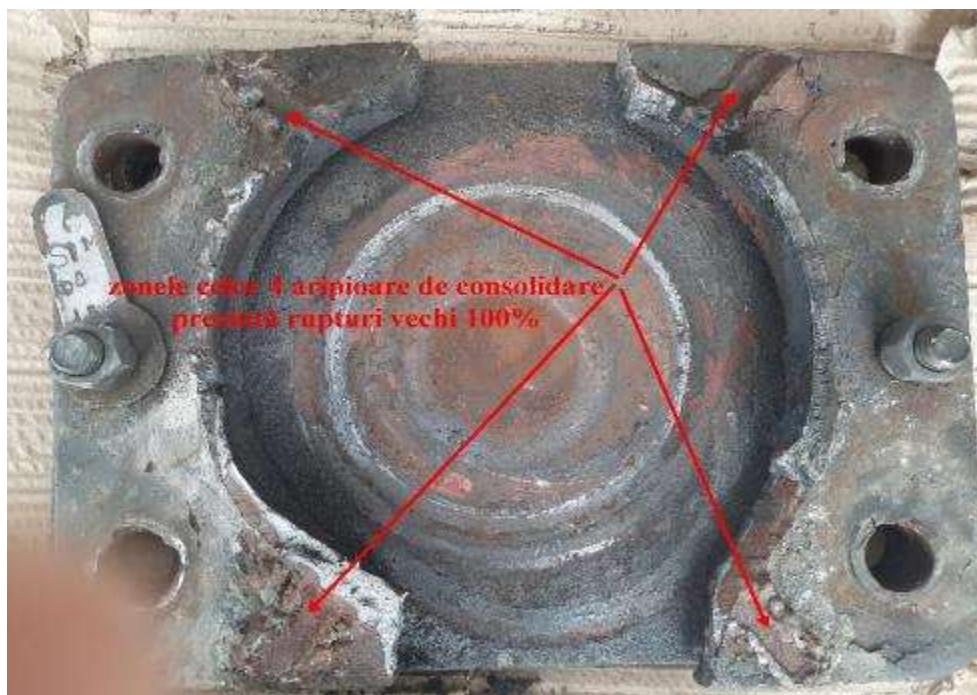
- corpul aparatului de ciocnire desprins de pe talpă, având un cordon de sudură de 150 mm, peste o fisură veche;
- zone cu rugină pe circumferința aparatului de ciocnire și pe lungimea cordonului de sudură;
- cordonul de sudură este realizat discontinuu (pe zona de racord dintre talpa și corpul aparatului de ciocnire);
- fisuri în zonele de racord dintre talpa și corpul aparatului de ciocnire, de 90 mm respectiv de 40 mm, pornite din zona cordonului de sudura spre exterior;
- urme de lovituri pe partea cilindrică și pe talerul aparatului de ciocnire, urmare a deraierii;
- urmă de lovitură a roții vagonului pe racordarea dintre talpa aparatului de ciocnire și corpul cilindric al aparatului de ciocnire;
- cele 4 aripioare ale aparatului de ciocnire prezintă fisuri vechi 100% pe toată suprafața de prindere de talpa aparatului de ciocnire, având urme de puncte de sudură;

FOTO nr.3, zonele celor 4 aripioare de consolidare prezintă rupturi vechi 100%

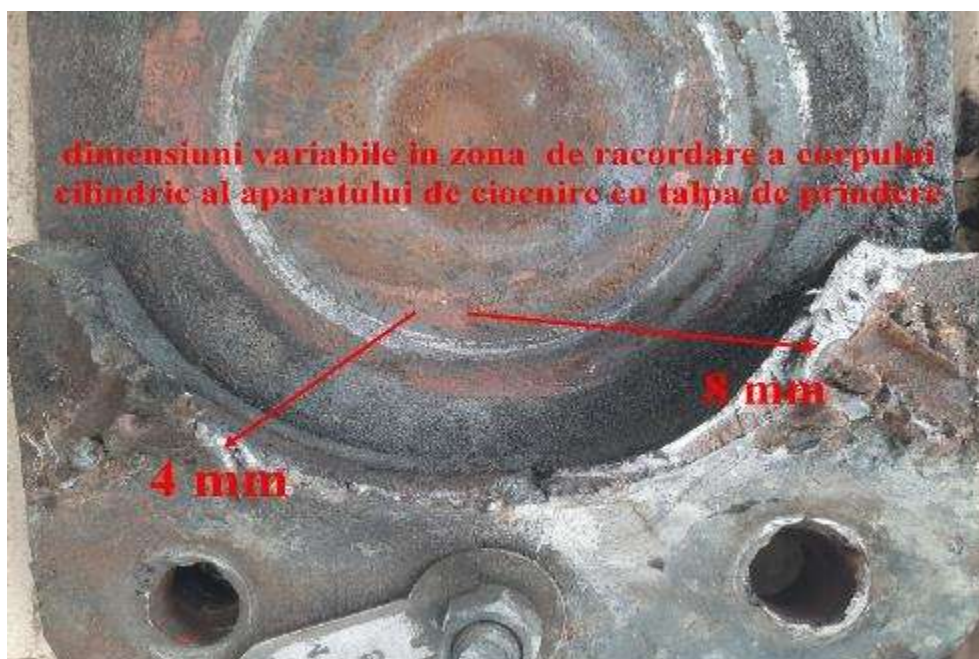
- la partea superioară, în poziția de prindere a aparatului de ciocnire pe vagon, se constată o suprafață de 45 mm ruptură nouă 100%;
- la partea inferioară, în poziția de prindere a aparatului de ciocnire pe vagon, se constată două suprafețe de 20 mm, respectiv de 90 mm, ruptură nouă 100%
- corpul cutiei aparatului de ciocnire prezintă dimensiuni variabile în grosime, de 8 mm la partea inferioară și de 4 mm la partea superioară, în zona de racordare cu talpa aparatului de ciocnire;

FOTO nr.4, dimensiuni variabile în grosime, de 8 mm la partea inferioară și de 4 mm la partea superioară, în zona de racordare cu talpa aparatului de ciocnire;

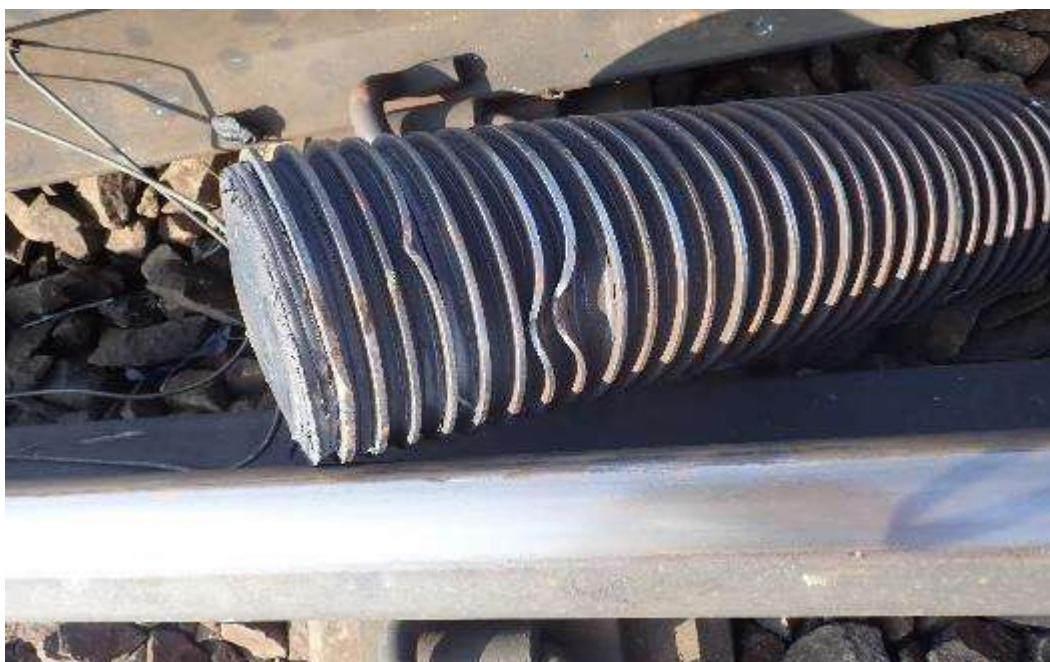
- la 11m de la vârful inimii schimbătorului a fost identificată prima urmă lovitură pe traversă și pe tirfon;
- la 3,20 m de la prima lovitură s-a găsit elementul elastic de amortizare, o piesă metalică cu garnituri de cauciuc din interiorul cutiei cilindrice a aparatului de ciocnire;

FOTO nr.5, elementul elastic de amortizare a aparatului de ciocnire

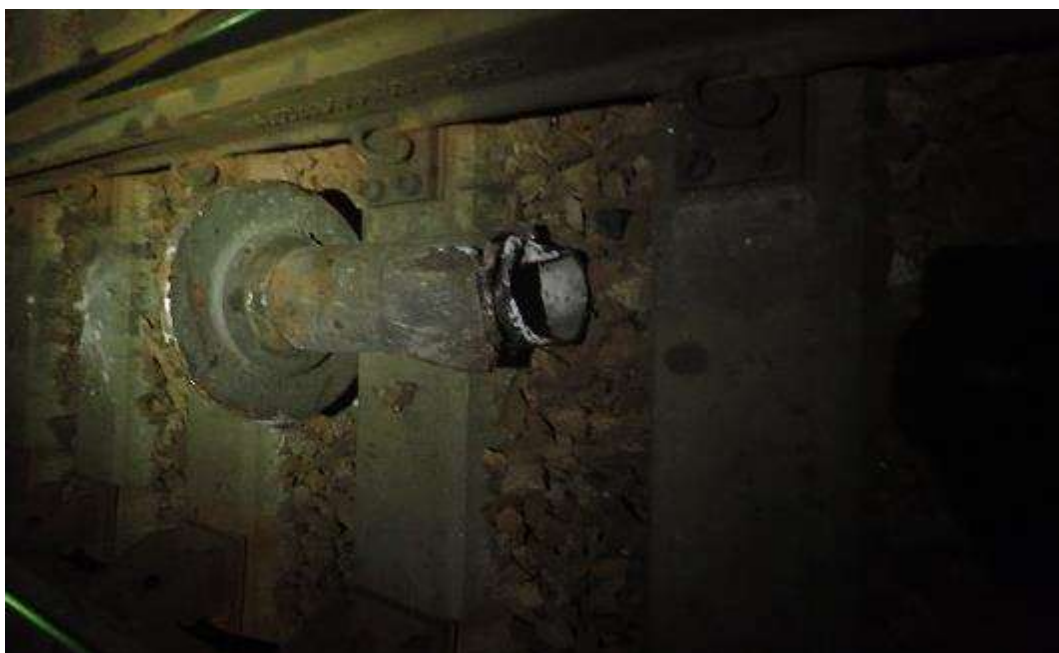
Cutia aparatului de ciocnire (tamponului) a fost găsită în zona inimii schimbătorului de cale nr.18.

FOTO nr. 6, corpul și talerul aparatului de ciocnire
