## AVIZ

## RAPORT DE INVESTIGARE

al accidentului feroviar produs la data de 19.08.2021, pe raza de activitate a Sucursalei Regionale CF Timișoara, secția de circulație Simeria – Arad (linie dublă, electrificată), între stația CFR Mintia și halta de mișcare CFR Brănișca, fir II de circulație la km.492+689, în circulația trenului de marfă nr.50783 (aparținând operatorului de transport feroviar SC Express Forwarding SRL)

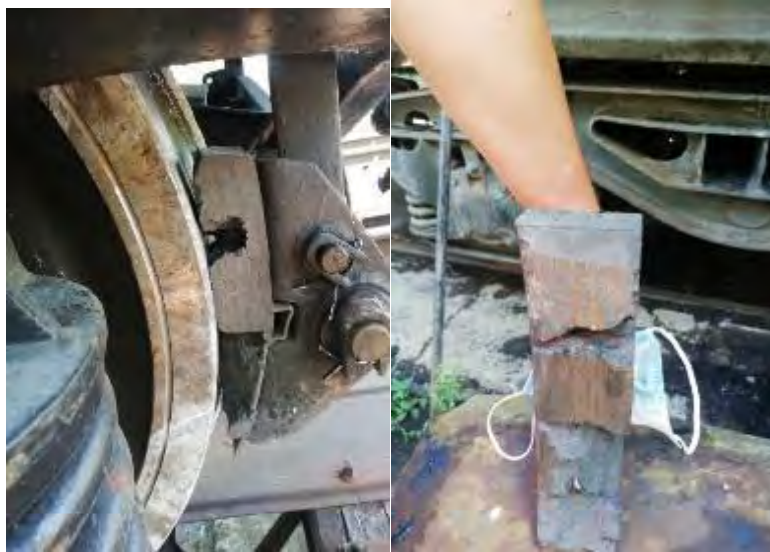
Fotografia nr.1 - Sabotul de frână de la roata nr.1

- la roata nr.1 sabotul de frână din față în sens de mers avea două bucăți din material lipsă, sabotul fiind din material compozit tip LL;

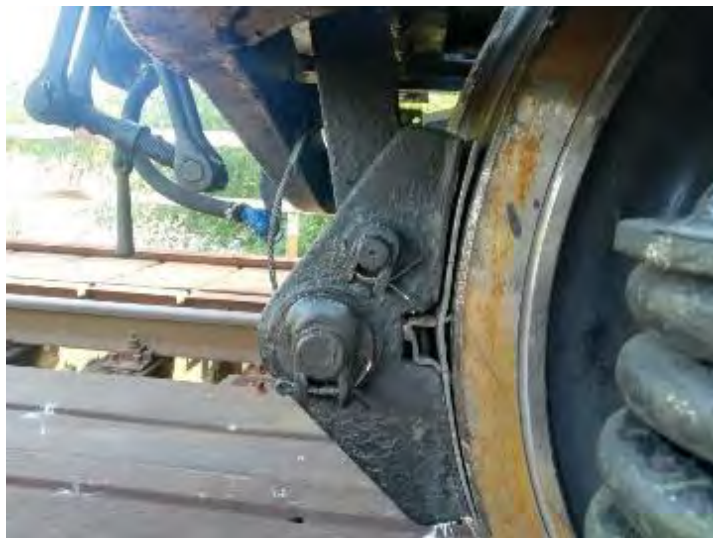
Fotografia nr. 2 - Sabotul de frână de la roata nr.2

- la roata nr.2 în cazul sabotului de frână din față în sens de mers materialul compozit era lipsă, existând doar armătura metalică;

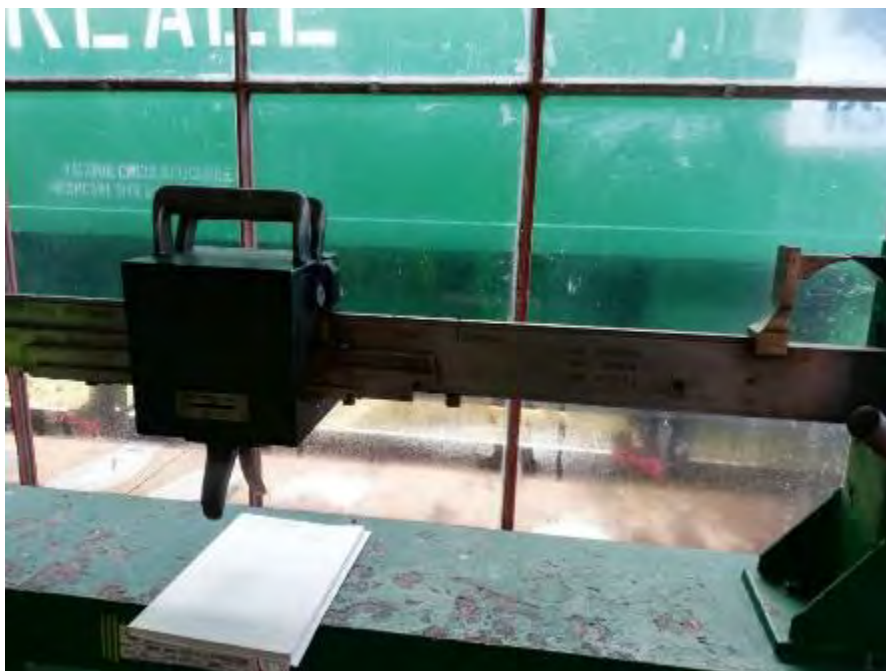
Fotografia nr. 3 - Cântarul din stația CFR Simeria Triaj

La cântărirea vagonului s-a constatat că vagonul avea masa de 80300 kg.

Toleranța cântarului, aparținând SNTFM „CFR-Marfă”, pe care s-a efectuat cântărirea vagonului, este de +/-150 kg, rezultând că masa totală a vagonului putea fi de 80150÷80450 kg, ceea ce înseamnă sarcina pe osie de 20.037,5÷20.112,50 kg, respectiv depășirea sarcinii pe osie a vagonului cu 37,5÷112,5 kg.

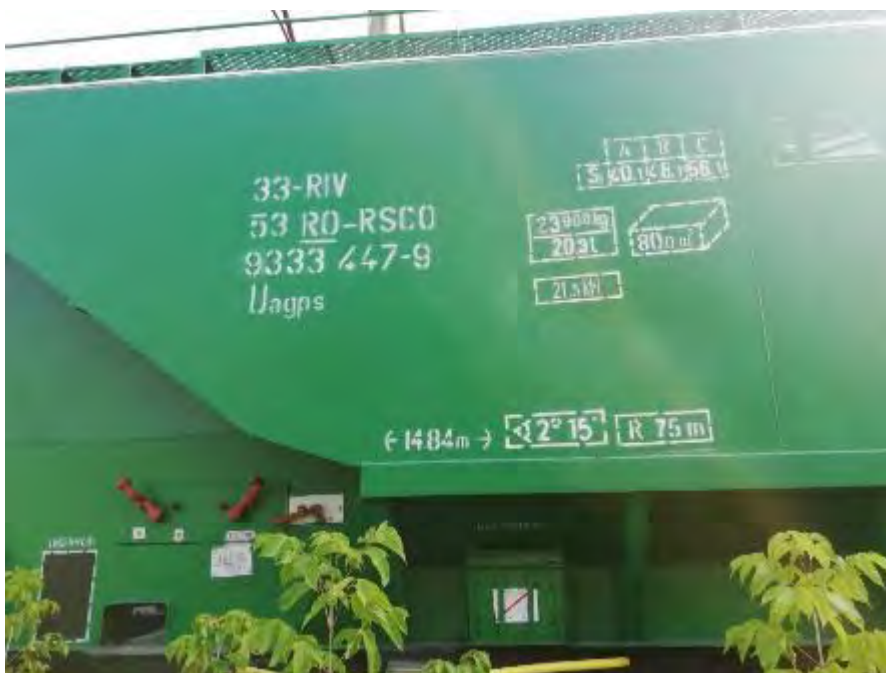
Fotografia.nr. 4

Conform inscripțiilor de pe vagon, tara vagonului este de 23900 kg, iar în cartușul vagonului s-a consemnat cantitatea maximă de 56,1 tone de marfă ce poate fi încărcată, adică un total maxim admis de 80000 kg.

Conform prevederilor Anexei II RIV- pct. 3.2 – *Limitele de încărcare*, această limită „nu trebuie să fie depășită”.

Cartușul cu limita de încărcare netă (56.1)și tara vagonului (23.900 kg)

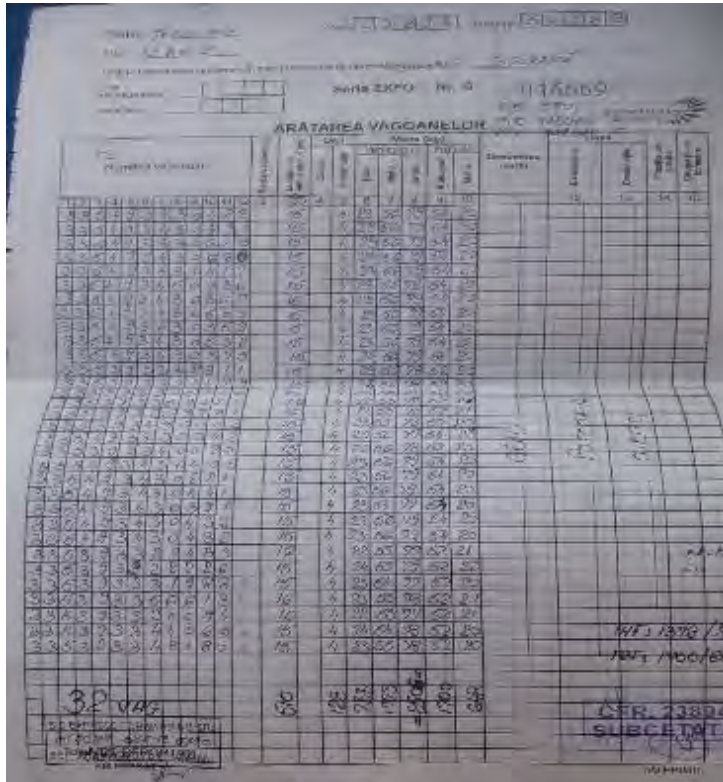
Fotografia nr. 5 - Arătarea vagoanelor

În formularul „Arătarea vagoanelor”, întocmit de către OTF EXFO, vagonul figurează cu masa brută de 78 tone, cu 2300 kg mai puțin decât cantitatea rezultată din cântărirea vagonului după producerea deraierii.

Din formularul „Arătarea vagoanelor”, rezultă că vagoanele adiacente vagonului deraiat, au avut (scriptic) aceeași masă brută ca și vagonul deraiat respectiv 78 t.

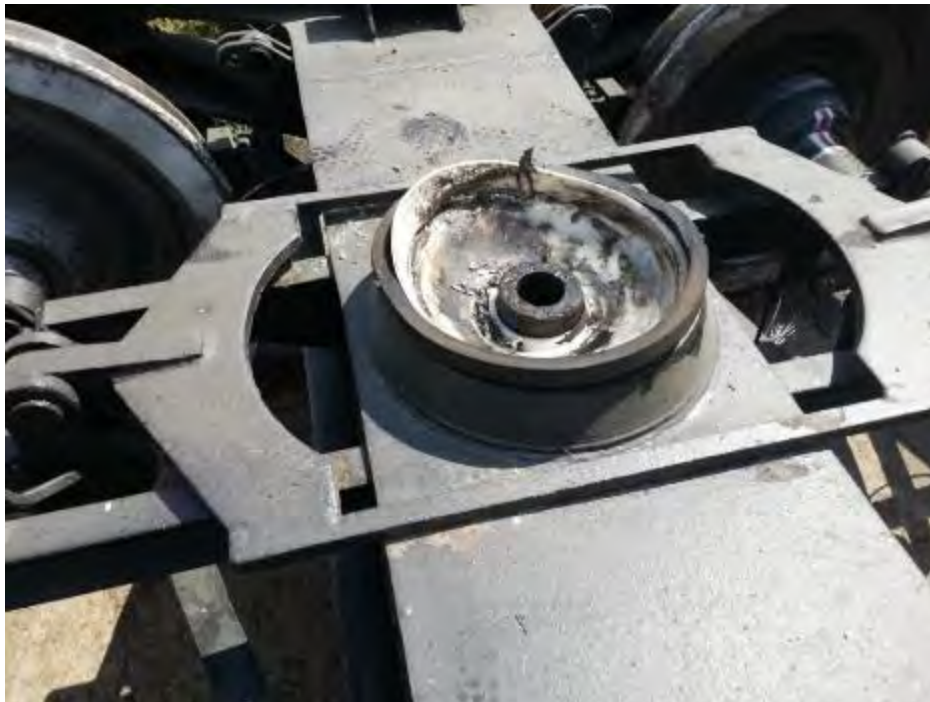
Fotografia nr.7 - Crapodina inferioară a boghiului deraiat

S-a verificat crapodina ambelor boghiuri, constatându-se că fiecare crapodină avea garnituri și nu prezenta urme de blocare. Crapodina boghiului deraiat avea garnitură pe toată suprafața acestuia, nu s-a constatat existența urmelor provocate de frecare metal pe metal între crapodina superioară și cea inferioară, existând o ruptură circulară la garnitură pe partea superioară a marginii crapodinei pe o porțiune de aproximativ 1/4 din circumferință, din cauza circulației vagonului în stare deraiată (fotografia nr.8).

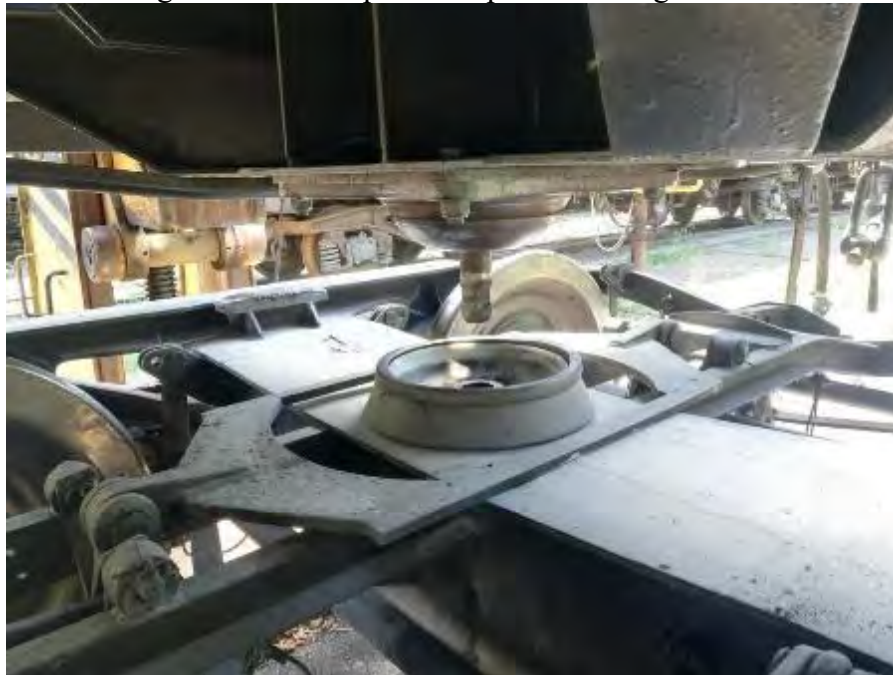
Fotografia nr.9 - Crapodina inferioară și superioară a boghiului nederaiat

Crapodina boghiului nederaiat avea garnitură pe toată suprafața acestuia, garnitură nouă, fără fisuri sau rupturi.

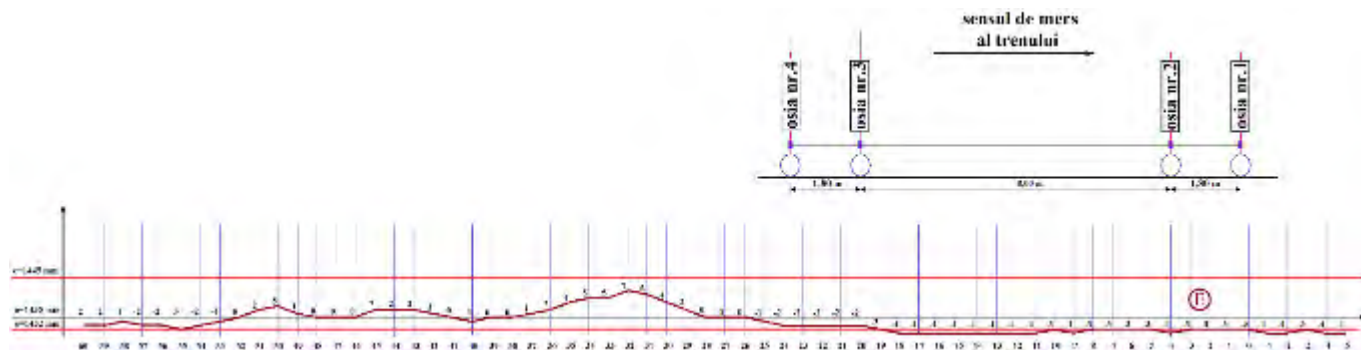
Diagrama nr.1 - Ecartamentul nominal și ecartamentul măsurat - analiză grafică

În diagrama nr.1 s-au reprezentat pe abscisă pichetii marcați pe teren la echidistanța de 0,5 m, iar pe ordonată s-au reprezentat valorile măsurate cu tiparul de măsurat calea (exemplu: valoarea de 0 mm corespunde ecartamentul de 1435 mm).

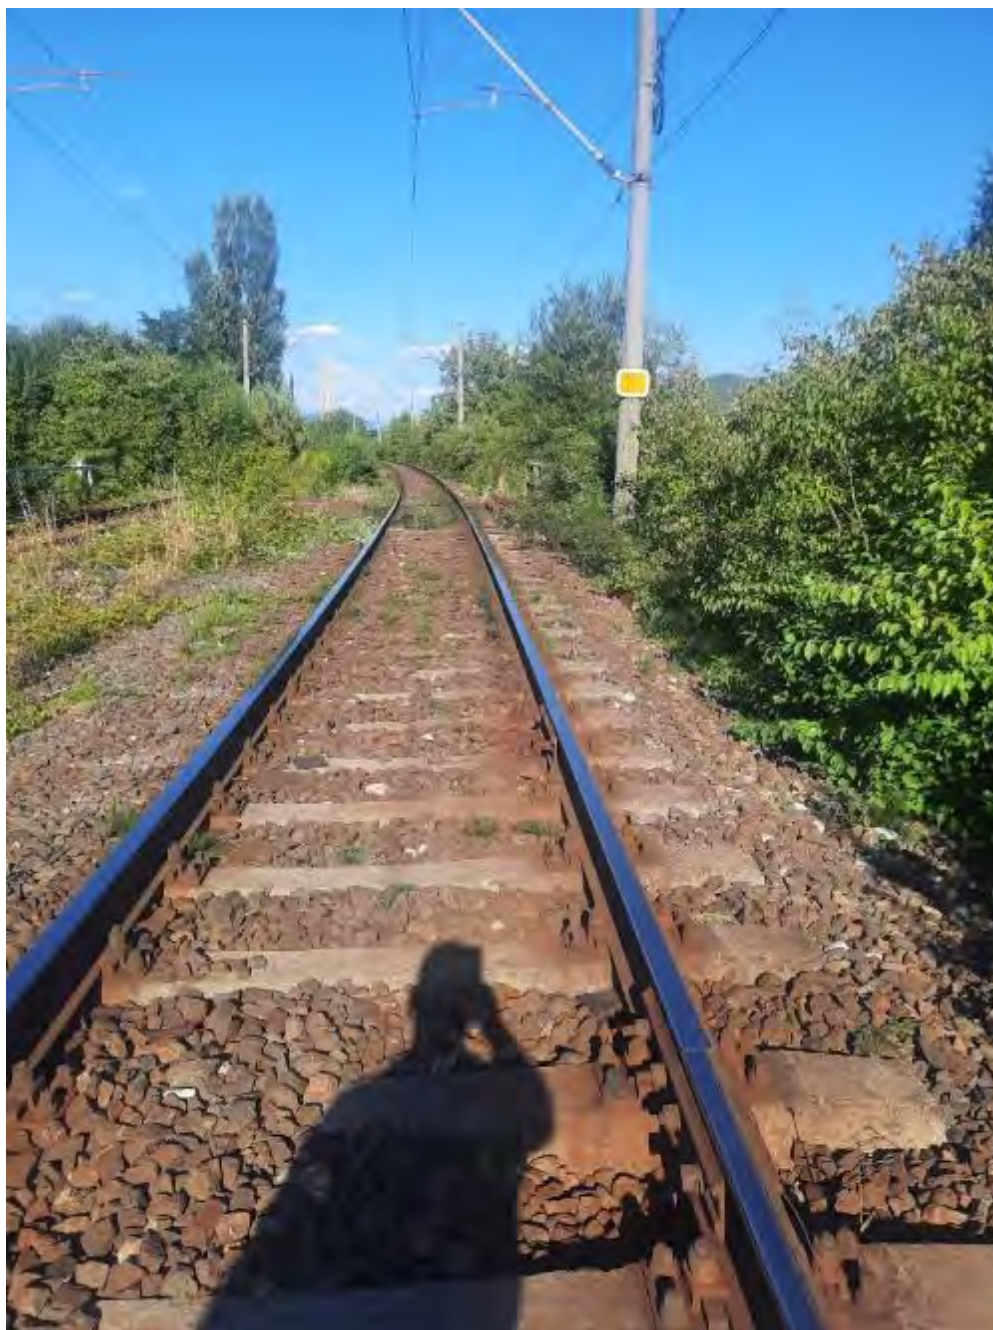
*Fotografia nr.6*

Toate aceste traverse de beton existente în cale erau corespunzătoare, cu excepția traversei nr.24, care prezenta crăpături longitudinale.

*Traversele existente în cale din zona deraierii*

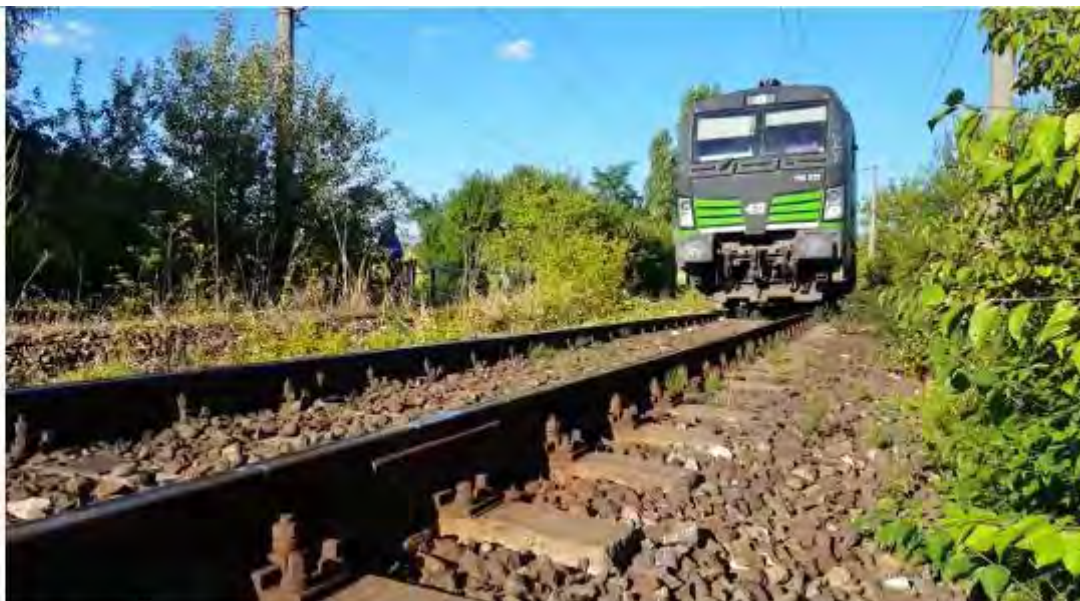
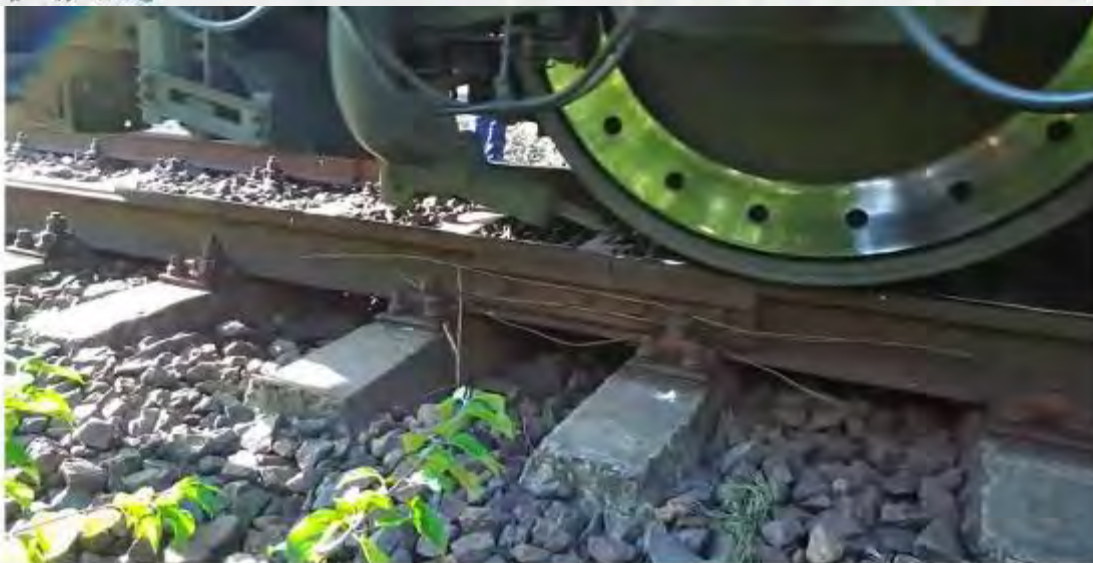
În punctul „0” (km 492+680) la joanta situată la firul exterior al curbei, s-a verificat în regim dinamic (sub sarcină) stabilitatea în plan vertical a suprastructurii căii, utilizându-se locomotiva electrică de intervenție (cu care AI a efectuat operațiunile de manevră a grupului de vagoane care erau nederaiate, situate înspre stația CFR Mintia). La trecerea acesteia peste joanta situată la punctul „0”, nu s-au constatat neconformități la infrastructura/suprastructura feroviară, nepunându-se în evidență nicio lăsătură oarbă. Această verificare s-a efectuat în prezența reprezentanților AGIFER, AI și OTF EXFO, iar întreaga operațiune a fost înregistrată video.

*Video nr.1 Verificări dinamice privind stabilitatea în plan vertical a joantei situate în punctul „0” (km 492+680)*

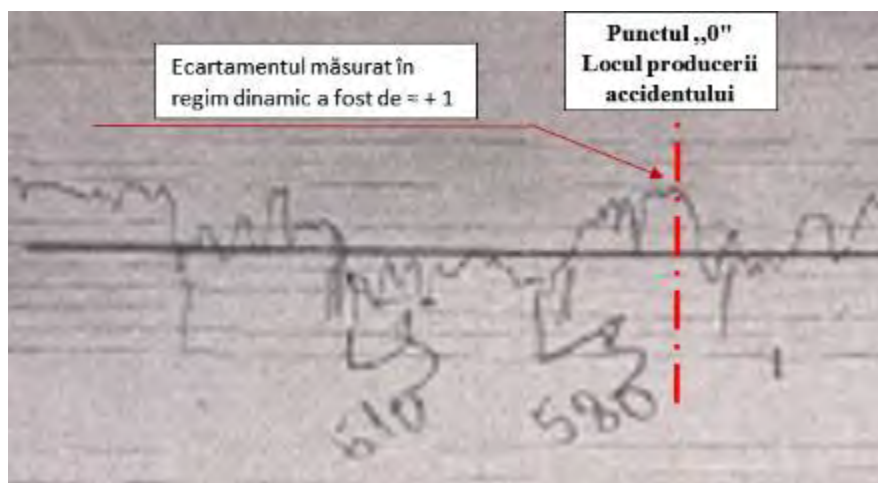
- ultima verificare cu VMC s-a efectuat la data de 25.03.2021. Din analiza efectuată asupra benzii înregistrate cu ocazia verificării cu VMC a liniei curente Mintia – Brănișca firul II, la data de 25.03.2021, s-a constatat că în zona punctului „0”, sub efectul dinamic al materialului rulant, ecartamentul căii avea valori pozitive, în limitele toleranțelor admise de codul de practică „*Instrucția pentru folosirea vagoanelor de măsurat calea*” nr.329/1995. Prin urmare, în regim dinamic, valorile efective ale ecartamentului în zona producerii deraierii și cea premergătoare acestuia erau de aproximativ 1436/1437mm.

Fotografia nr. 7 - Diagrama ecartamentului înregistrat pe banda VMC, în zona producerii accidentului, la verificarea liniei efectuate la data de 25.03.2021.
