RAPORT DE INVESTIGARE

al accidentului feroviar produs la data de 27.08.2021,
pe raza de activitate a Sucursalei Regionale de Căi Ferate București,
în stația CFR Nucet, linia nr.5,
prin deraierea a 6 vagoane din compunerea trenului de marfă nr.59401

*Raport de investigare
27 iunie 2022*

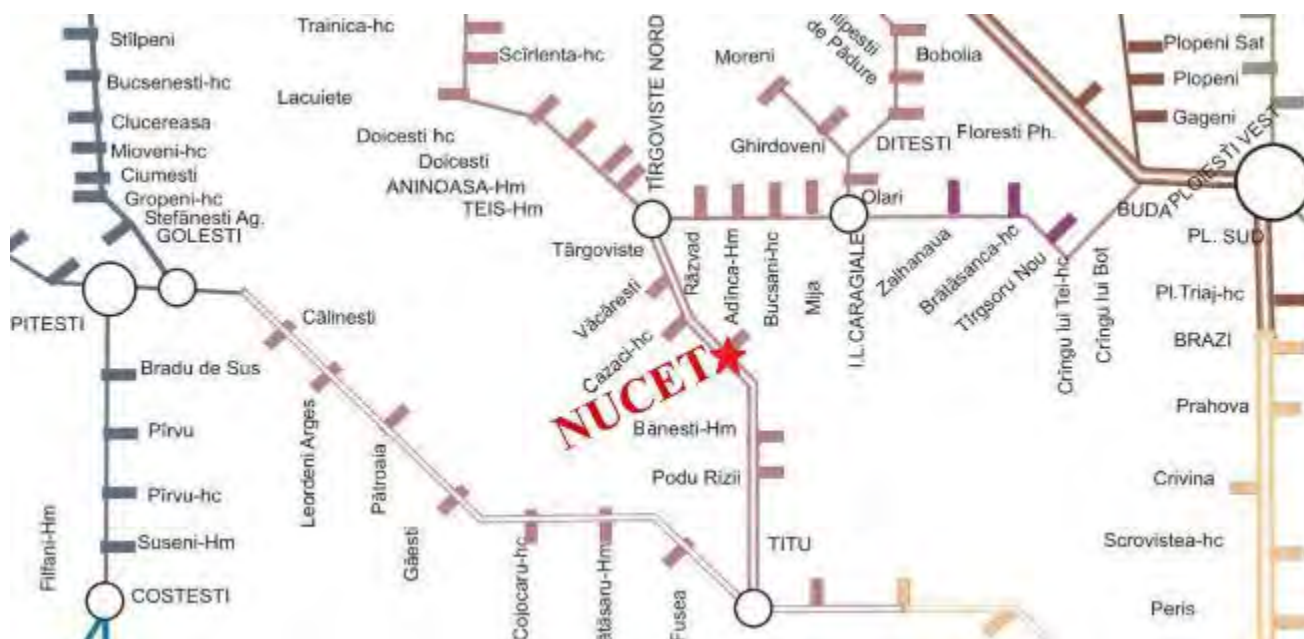
Figura. nr.1. Locul producerii accidentului feroviar

Prima urmă de deraiere în sensul de mers al trenului, a fost produsă de căderea, între firele căii (pe firul interior al curbei), a roții din partea stângă, de la primul boghiu al vagonului nr.84535488011-2, al 9-lea vagon din compunere. Ulterior au deraiat și următoarele 5 vagoane din compunere.

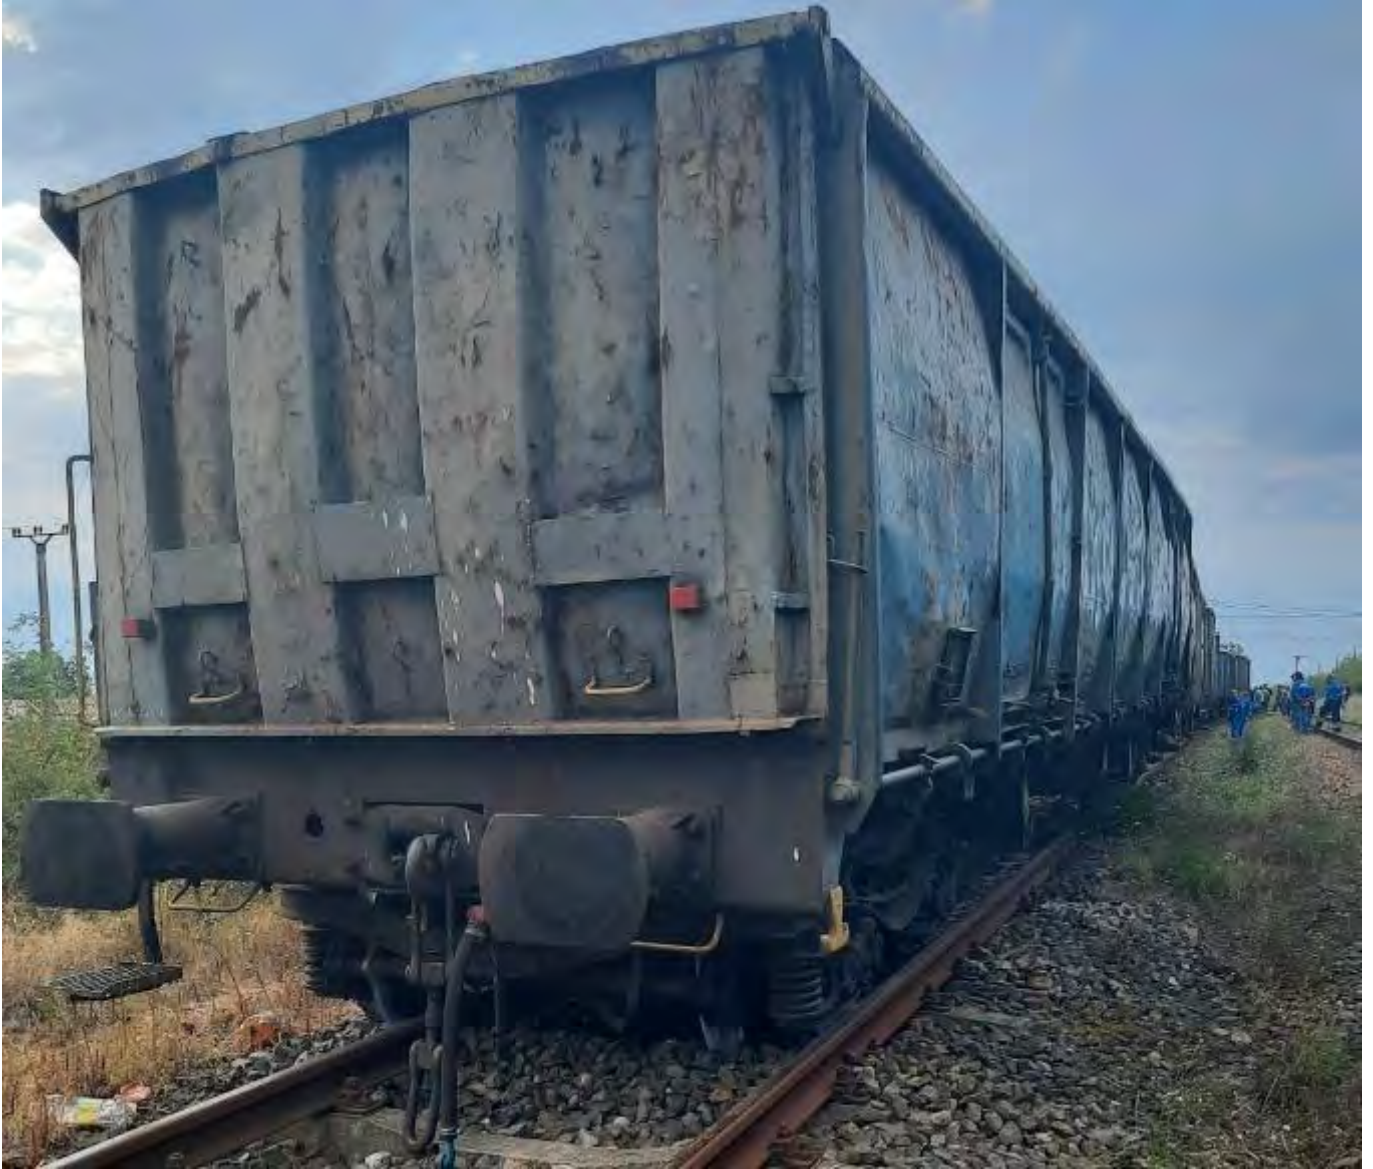
Foto nr.2. Vagoanele deraiate în acest accident feroviar

- vagonul nr.84535487277-0 (al 13-lea de la locomotivă) deraiat de a treia osie, în sensul de mers, și cu urme de deraiere pe exteriorul bandajului roții din partea stângă a primei osii;

- vagonul nr.33535304693-1 (al 14-lea de la locomotivă) deraiat de prima osie, în sensul de mers.

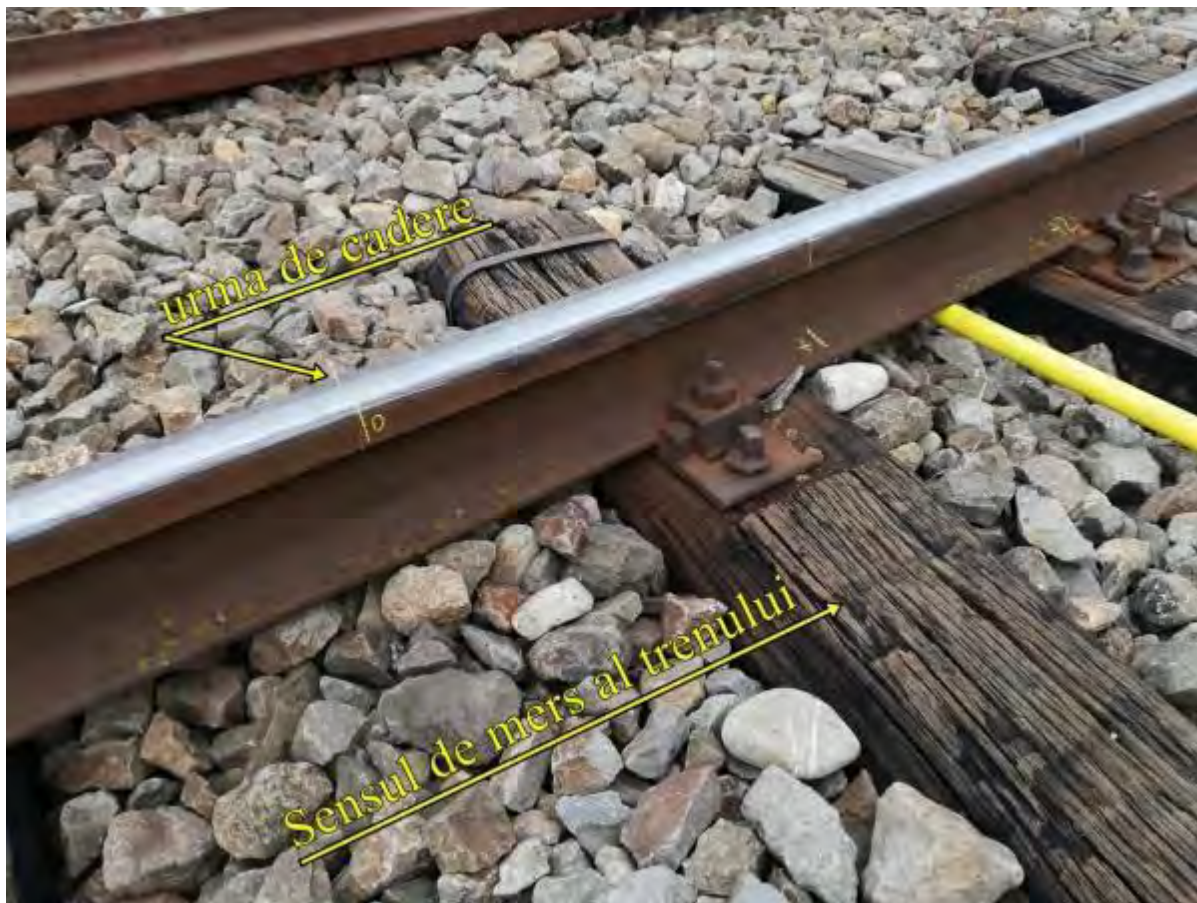
Foto nr.3 - urma de cădere a roții între firele căii

Aici s-a constatat părăsirea flancului activ al șinei de pe firul interior al curbei și căderea roții din stânga a primului boghiu a celui de-al 9-lea vagon între firele căii, rezultând urme specifice de frecare pe suprafața activă a șinei din partea stângă. Roata a rulat în continuare pe buloanele verticale aparținând sistemului de prindere, aflate la interiorul căii, pe traversele de lemn și de beton ale căii.

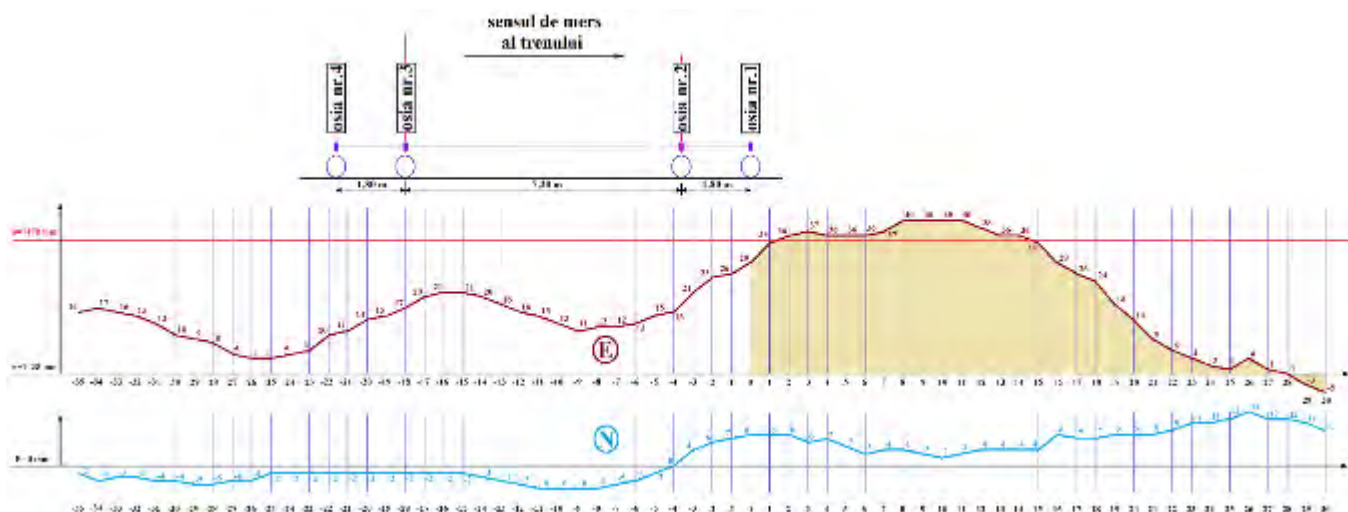
Diagrama nr. 1 - Diagrama de ecartament și nivel

În punctele marcate au fost efectuate măsurători în regim static cu tiparul de măsurat calea, la ecartament, nivel transversal al căii. Valorile măsurate fiind reprezentate în diagrama următoare.

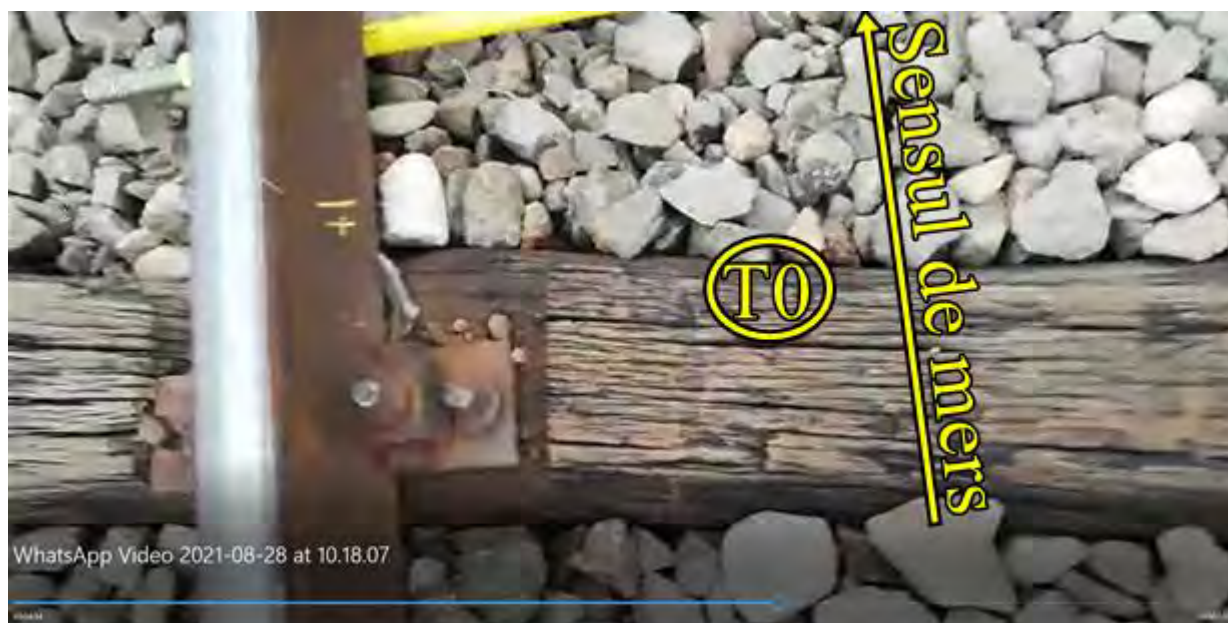
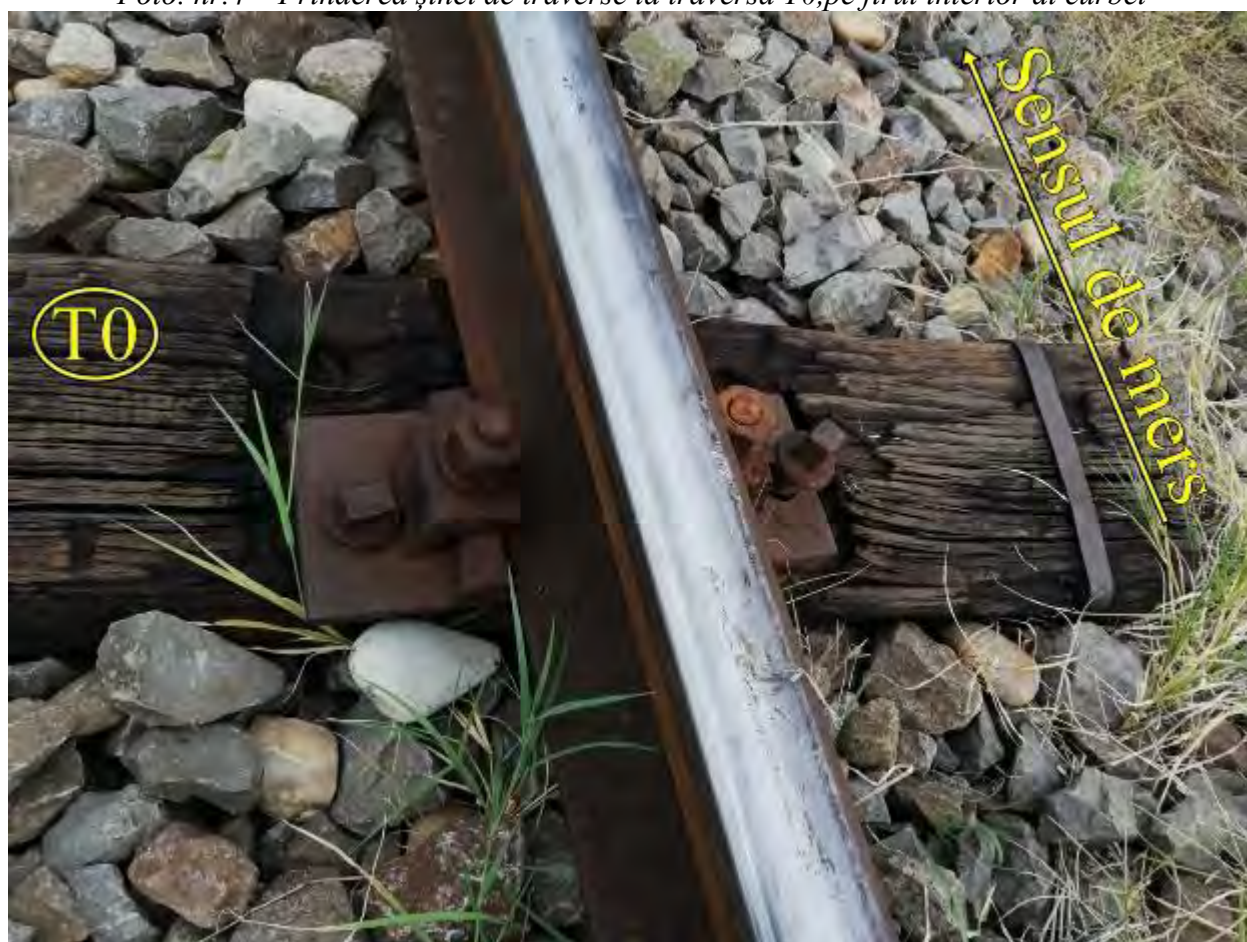
- traversa T0 era putredă și avea prinderea inactivă;

Foto. nr.4 – Prinderea șinei de traverse la traversa T0,pe firul interior al curbei

Foto. nr.5 – Prinderea șinei de traverse la traversa T0,pe firul exterior al curbei

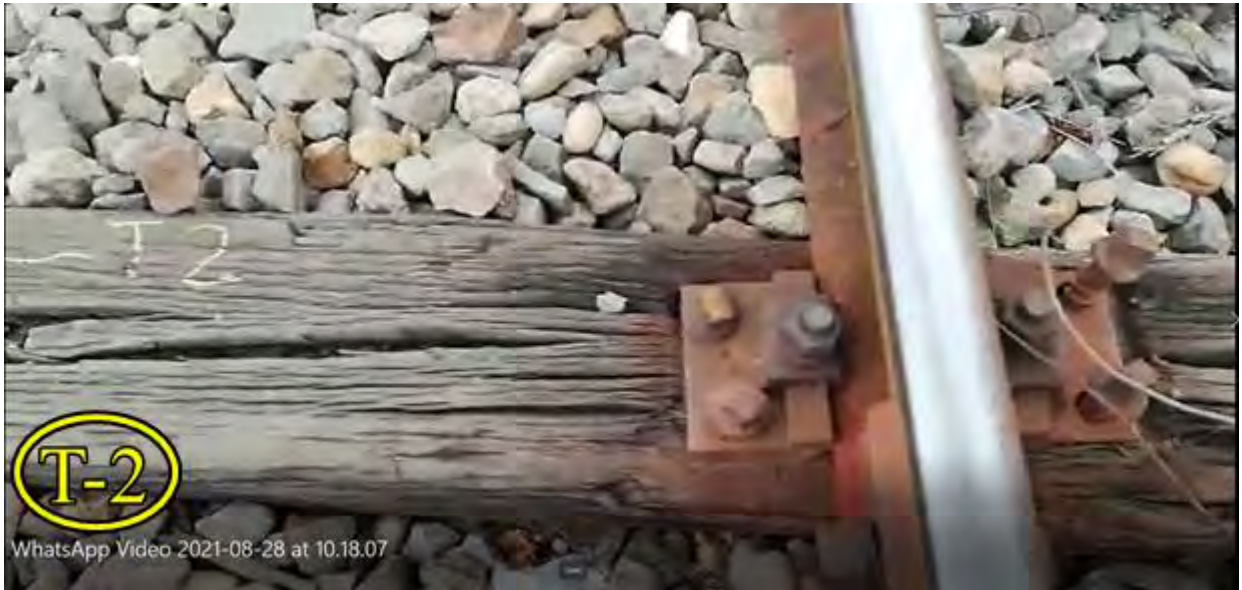
- traversa T-1 era semiputredă și avea prinderea activă;
- traversa T-2 era putredă și avea prinderea inactivă;

Foto. nr.6 – Prinderea șinei de traverse la traversa T-2,pe firul exterior al curbei

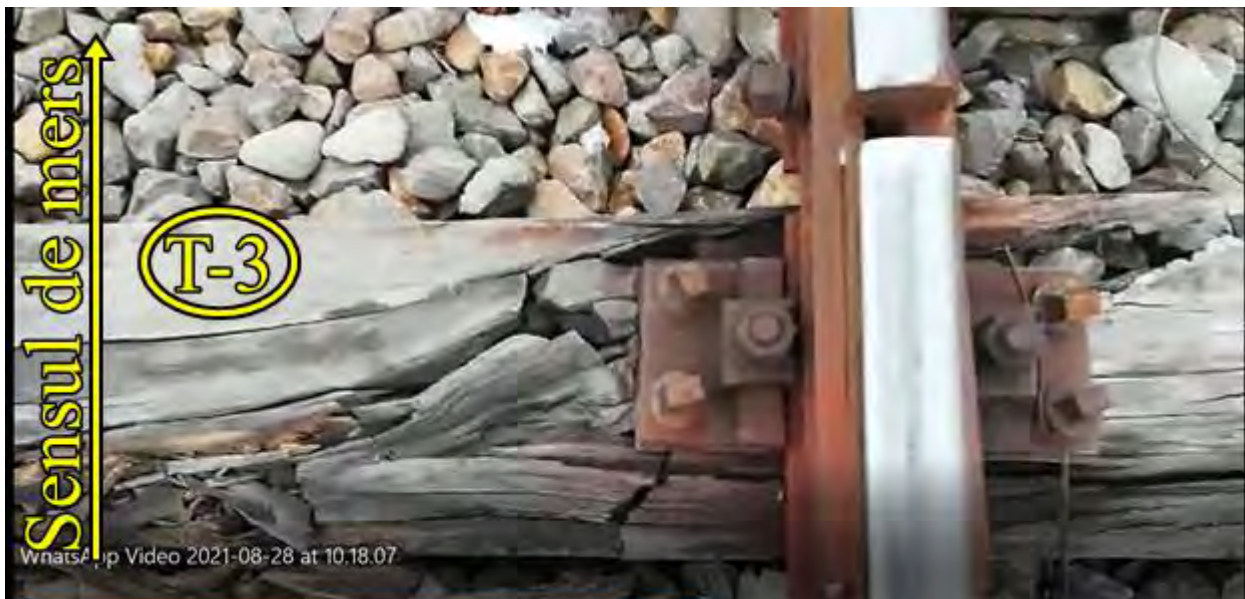
- traversa T-3 era semiputredă și avea prinderea inactivă;

Foto. nr.7 – Prinderea șinei de traverse la traversa T-3,pe firul exterior al curbei

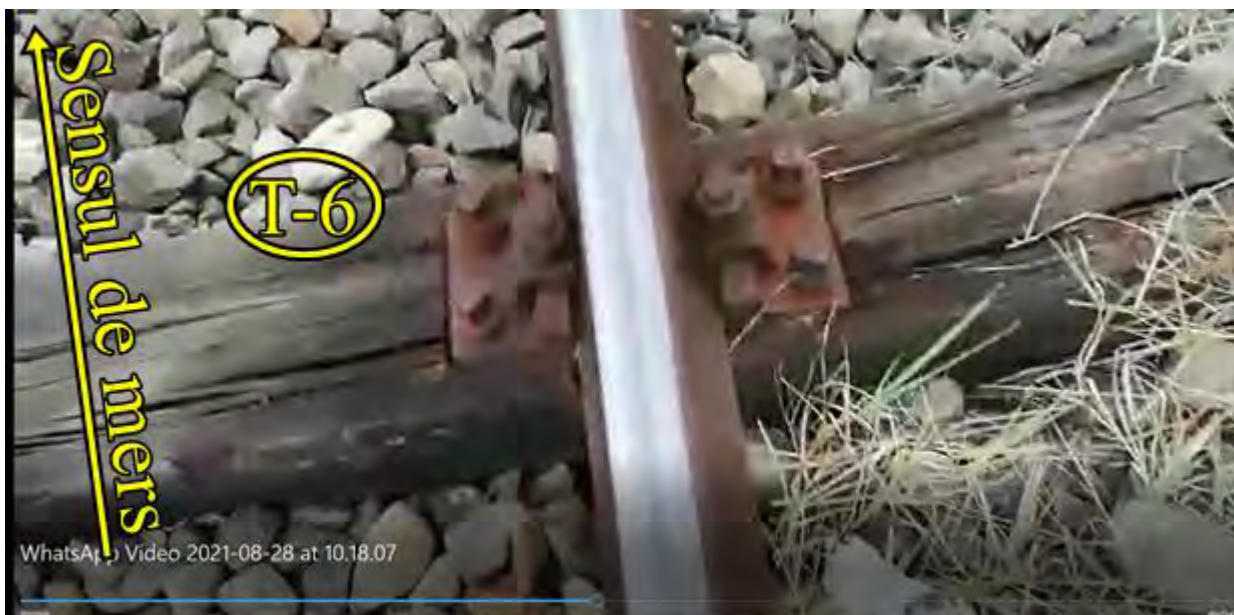
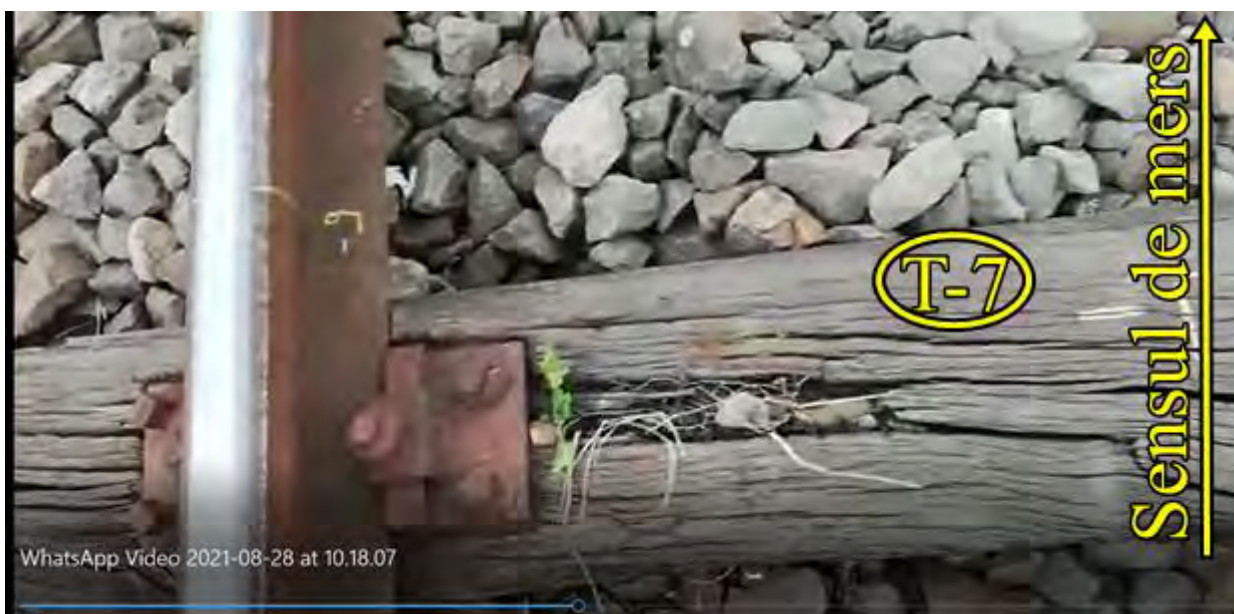
- traversele T-4 și T-5 erau în stare bună și aveau prinderea activă;
- traversele T-6 și T-7 erau semiputre și aveau prinderea inactivă;

Foto. nr.8 – Prinderea șinei de traverse la traversa T-6,pe firul exterior al curbei

Foto. nr.9– Prinderea șinei de traverse la traversa T-7,pe firul exterior al curbei

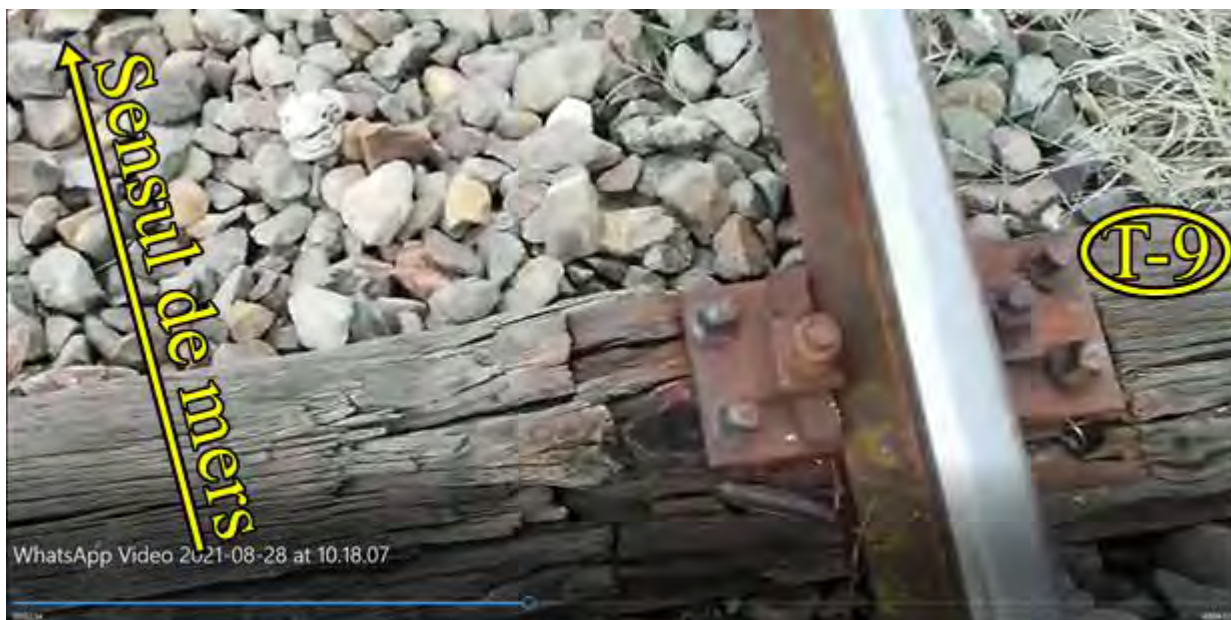
- traversa T-8 era în stare bună și avea prinderea activă;
- traversa T-9 era semiputredă și avea prinderea inactivă;

Foto. nr.10 – Prinderea șinei de traverse la traversa T-9,pe firul exterior al curbei

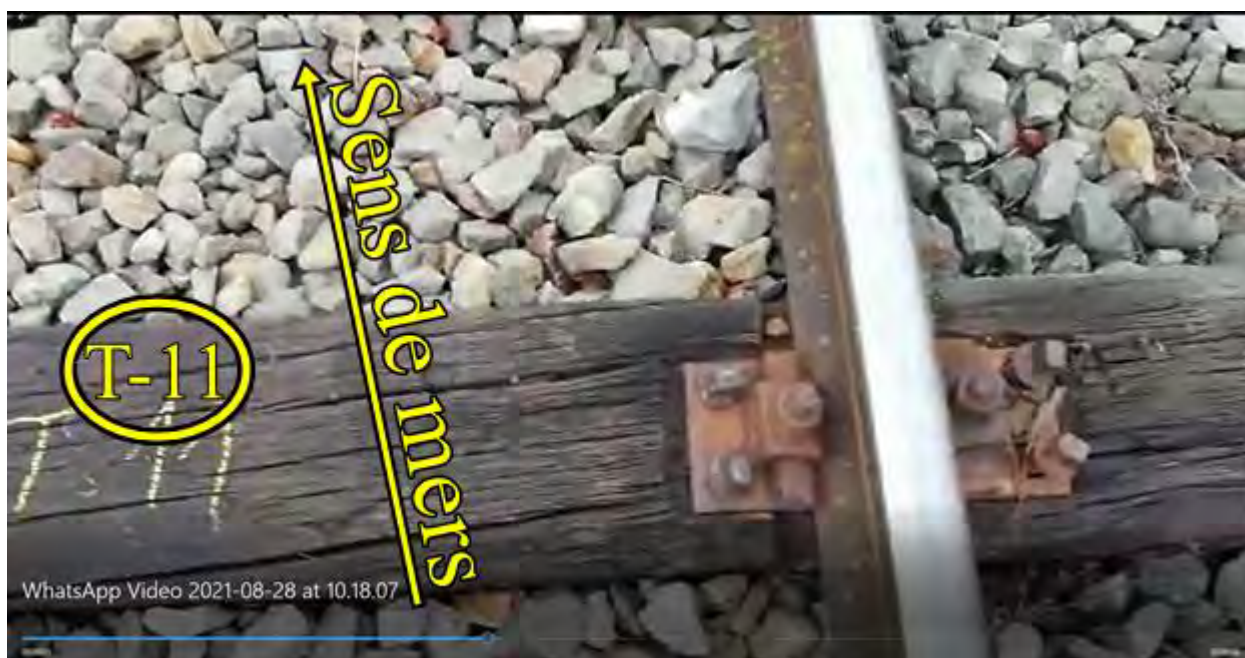
- traversa T-10 era semiputredă și avea prinderea activă;
- traversa T-11 era semiputredă și avea prinderea inactivă;

Foto. nr.11 – Prinderea șinei de traverse la traversa T-11,pe firul exterior al curbei

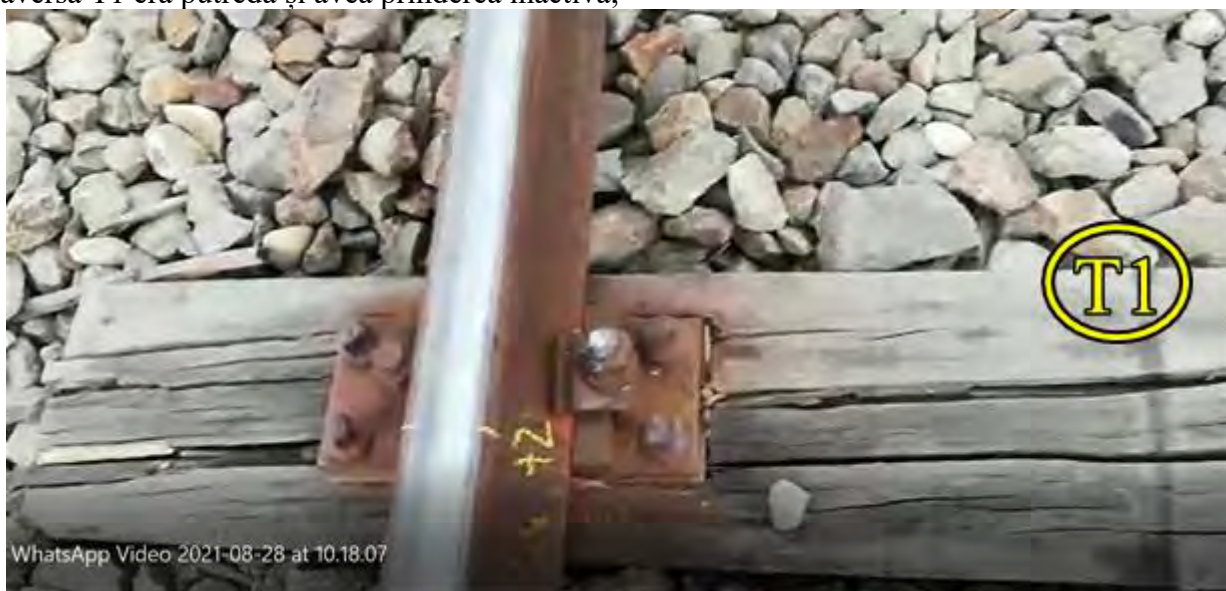
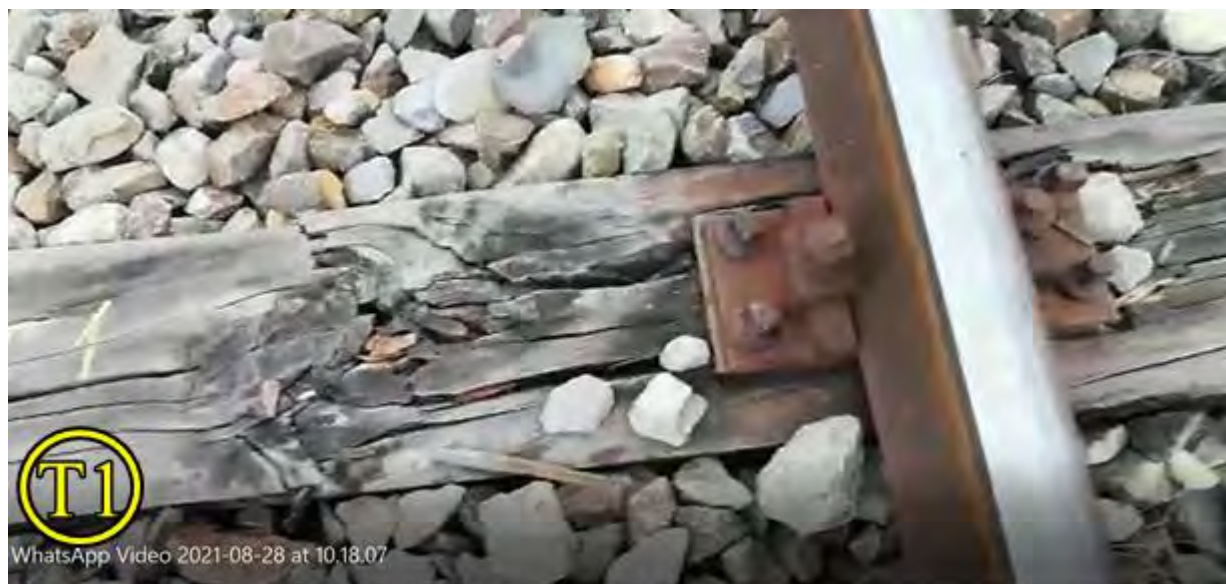
- traversa T1 era putredă și avea prinderea inactivă;

Foto. nr.12 – Prinderea șinei de traverse la traversa T1,pe firul interior al curbei

Foto. nr.13– Prinderea șinei de traverse la traversa T1,pe firul exterior al curbei

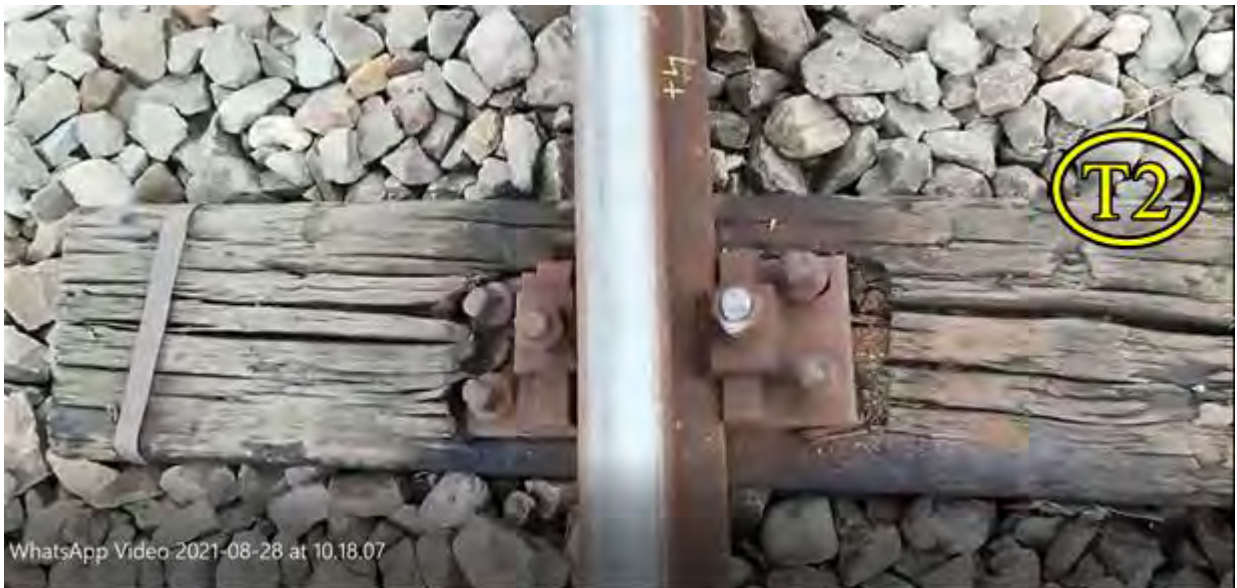
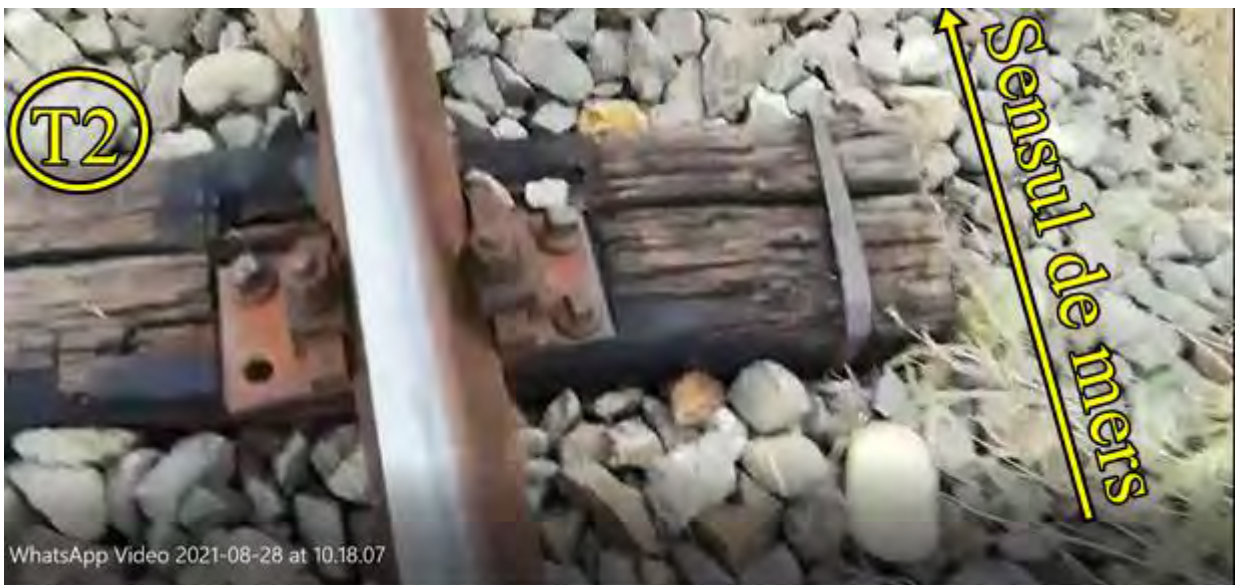
- traversa T2 era putredă și avea prinderea inactivă;

Foto. nr.2 – Prinderea șinei de traverse la traversa T2,pe firul interior al curbei

Foto. nr.14 – Prinderea șinei de traverse la traversa T2,pe firul exterior al curbei

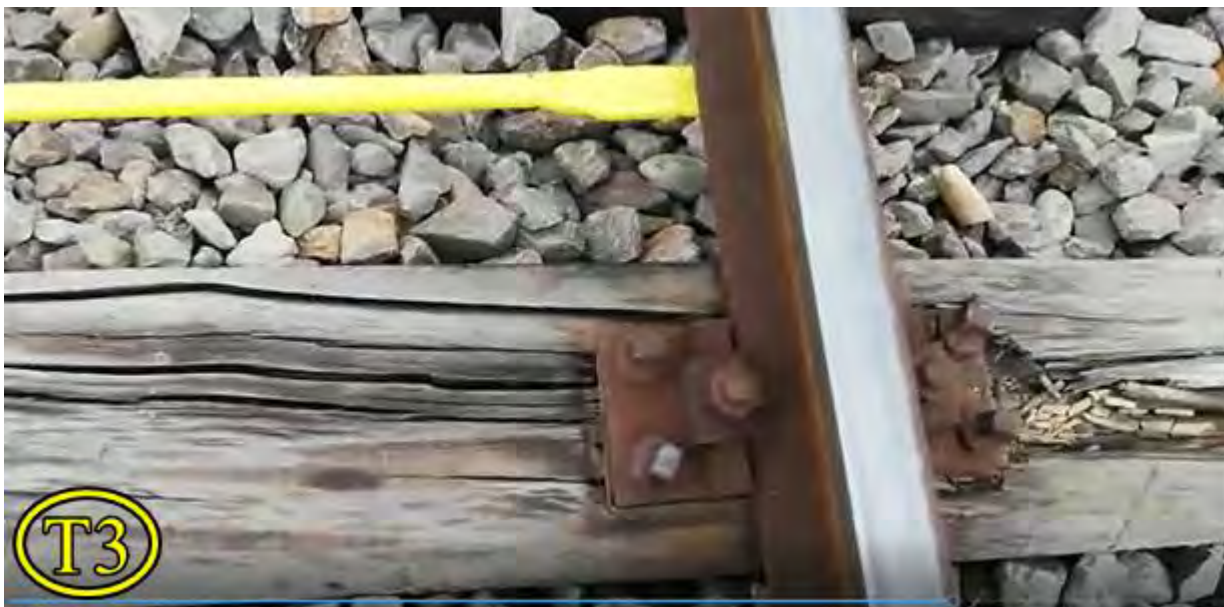
- traversa T3 era putredă și avea prinderea inactivă;

Foto. nr.15 – Prinderea șinei de traverse la traversa T3,pe firul exterior al curbei

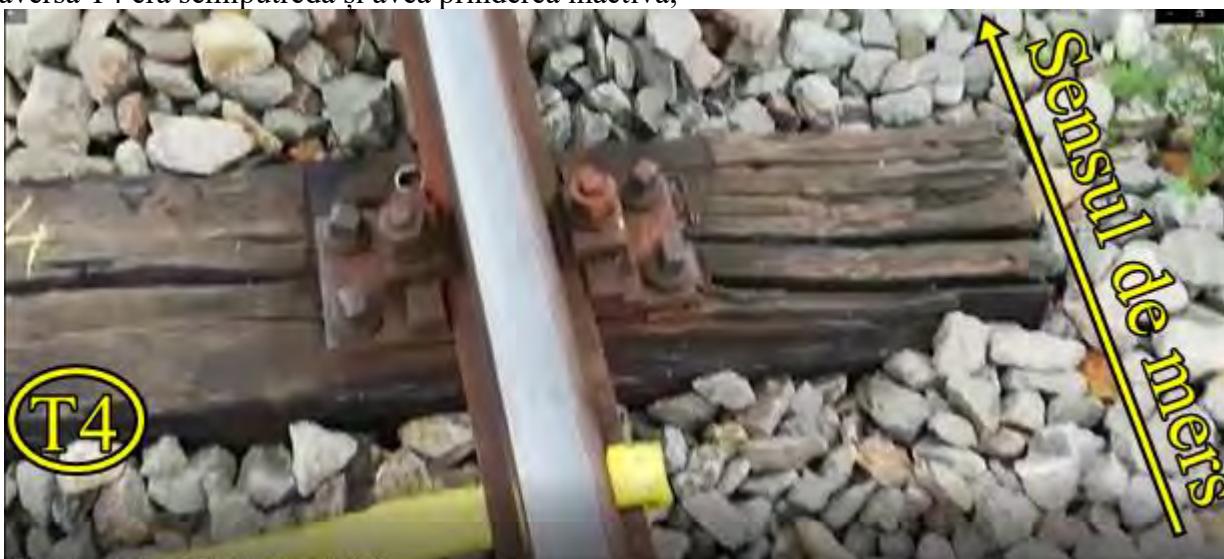
- traversa T4 era semiputredă și avea prinderea inactivă;

Foto. nr.16 – Prinderea șinei de traverse la traversa T4,pe firul exterior al curbei

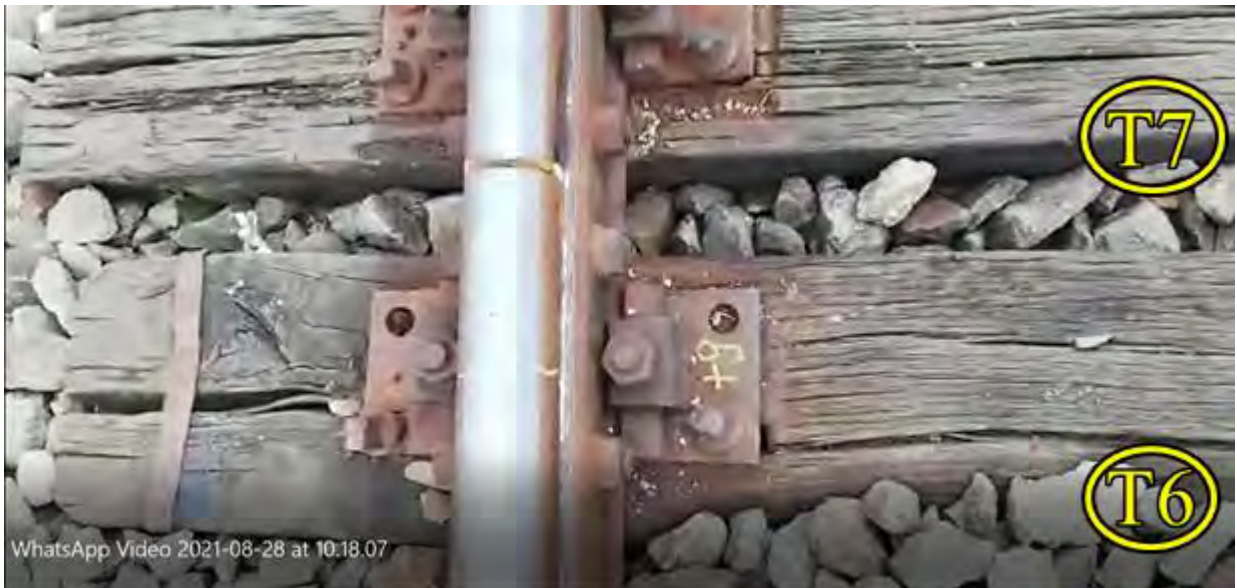
- traversa T5 era semiputredă și avea prinderea inactivă;
- traversele T6 și T7 erau semiputrede și aveau prinderea inactivă;

Foto. nr.17 – Prinderea șinei de traverse la traversele T6 și T7 pe firul interior al curbei

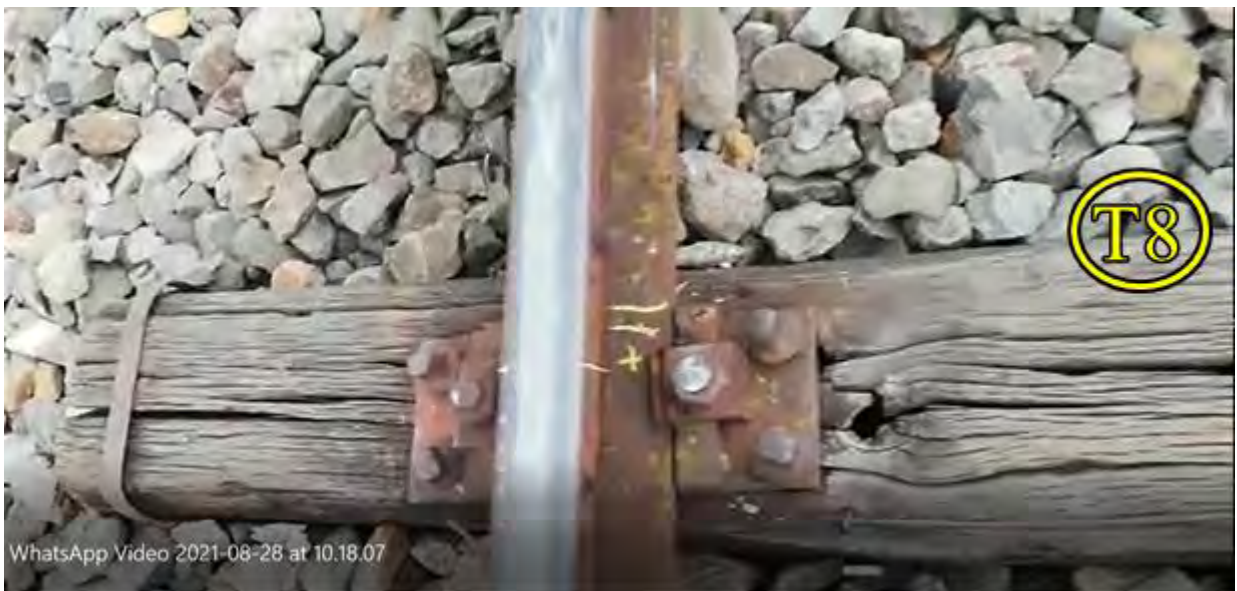
- traversa T8 era putredă și avea prinderea inactivă;

Foto. nr.18 – Prinderea șinei de traverse la traversa T8, pe firul interior al curbei
