AVIZ

RAPORT DE INVESTIGARE

privind accidentul feroviar produs în data de 03.09.2021, pe raza de activitate a Sucursalei Regionale de Căi Ferate Brașov, în stația CFR Făgăraș, prin deraierea primului boghiu în sensul de mers al celui de al 10-lea vagon din compunerea trenului de marfă nr.99974 aparținând Rail Force SRL

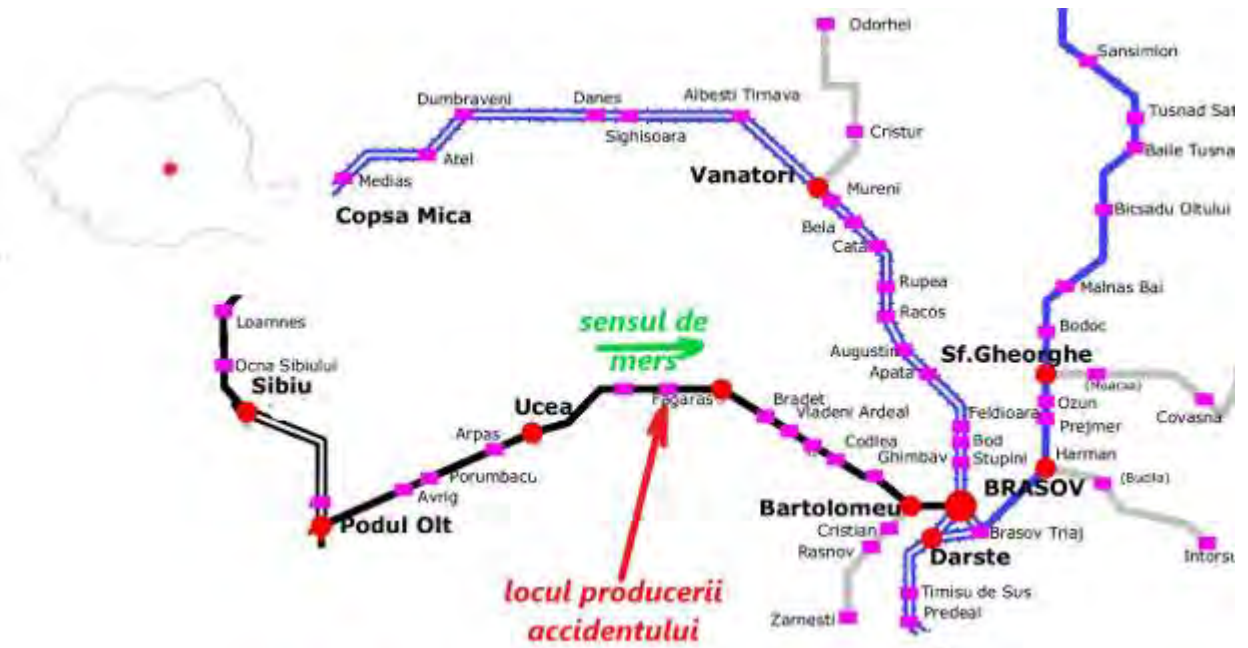
Figura nr.1

În data de **03.09.2021**, după plecarea trenului de marfă nr.99974 de la linia nr.8 din stația CFR Făgăraș – *figura nr.1*, în timp ce trenul se afla pe cuprinsul aparatului de cale nr.27, mecanicul trenului a sesizat reacții anormale în corpul trenului și nor de praf la unul dintre vagoane, motiv pentru care a luat măsuri de frânare rapidă.

După oprirea imediată a trenului, ca urmare a verificărilor efectuate, s-a constatat că al 10-lea vagon din compunere era deraiat de primul boghiu în sensul de mers. După oprire, vagonul se afla în cuprinsul aparatului de cale nr.27, la o distanță de 5,10 m de prima joantă a schimbătorului de cale nr.27 care era eclisat pe directă.

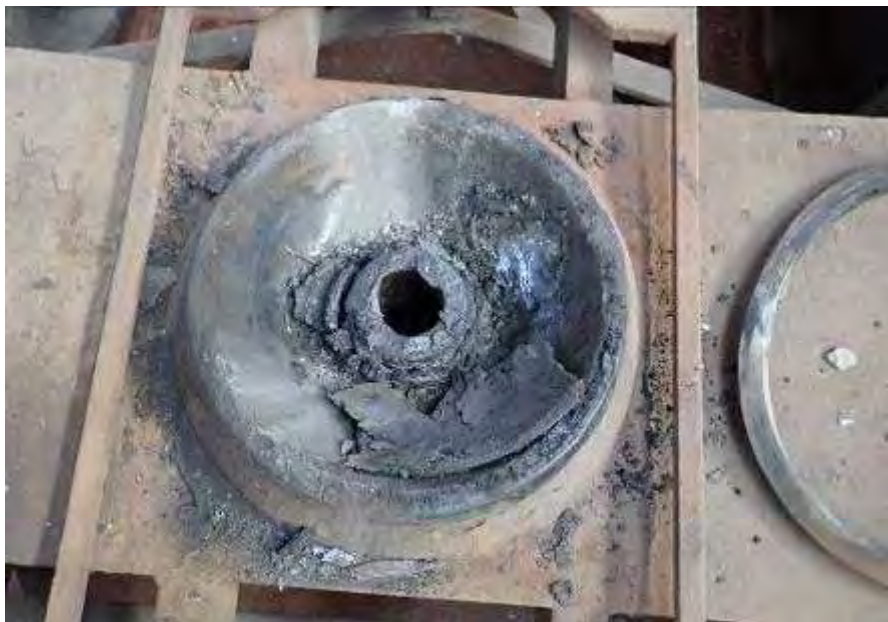
La boghiul cu roțile 1÷4 (deraiat), s-a constatat că placa de poliamidă era tasată și distrusă, o parte din ea expulzată în urma deraierii, (rămasă doar o bucată de circa $\frac{1}{4}$ din suprafață), fiind prezentă garnitura de etanșare (foto nr.1). Nu au fost constatate urme de blocare a crapodinei, uzura plăcii de poliamida nu a influențat producerea deraierii (foto nr.2 și nr.3).

Foto nr.1 - Crapodina inferioară de la boghiul deraiat cu placa de poliamidă distrusă și garnitura de etanșare

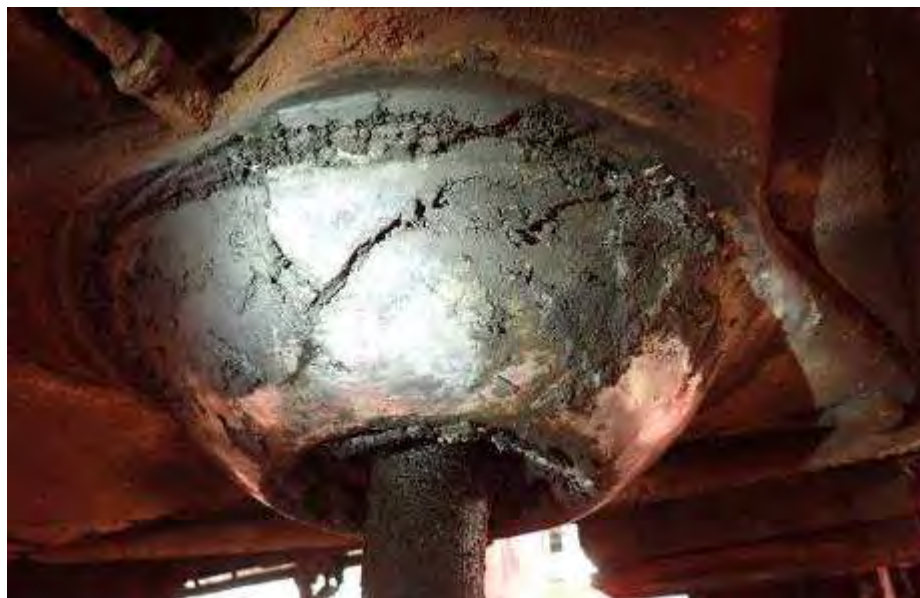
Foto nr.2 - Crapodina superioară de la boghiul deraiat

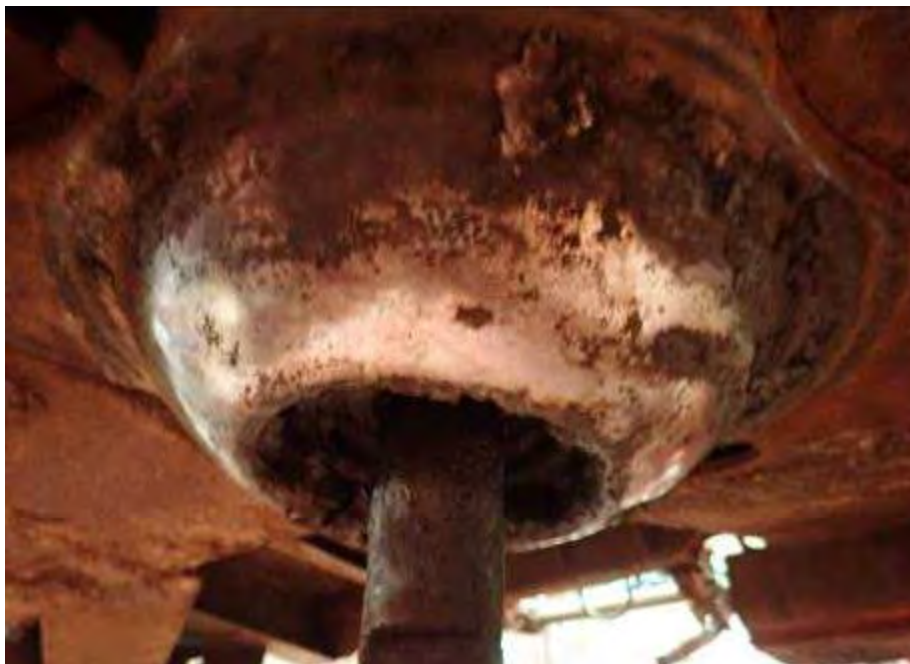
Foto nr.3 - Crapodina superioară de la boghiul deraiat

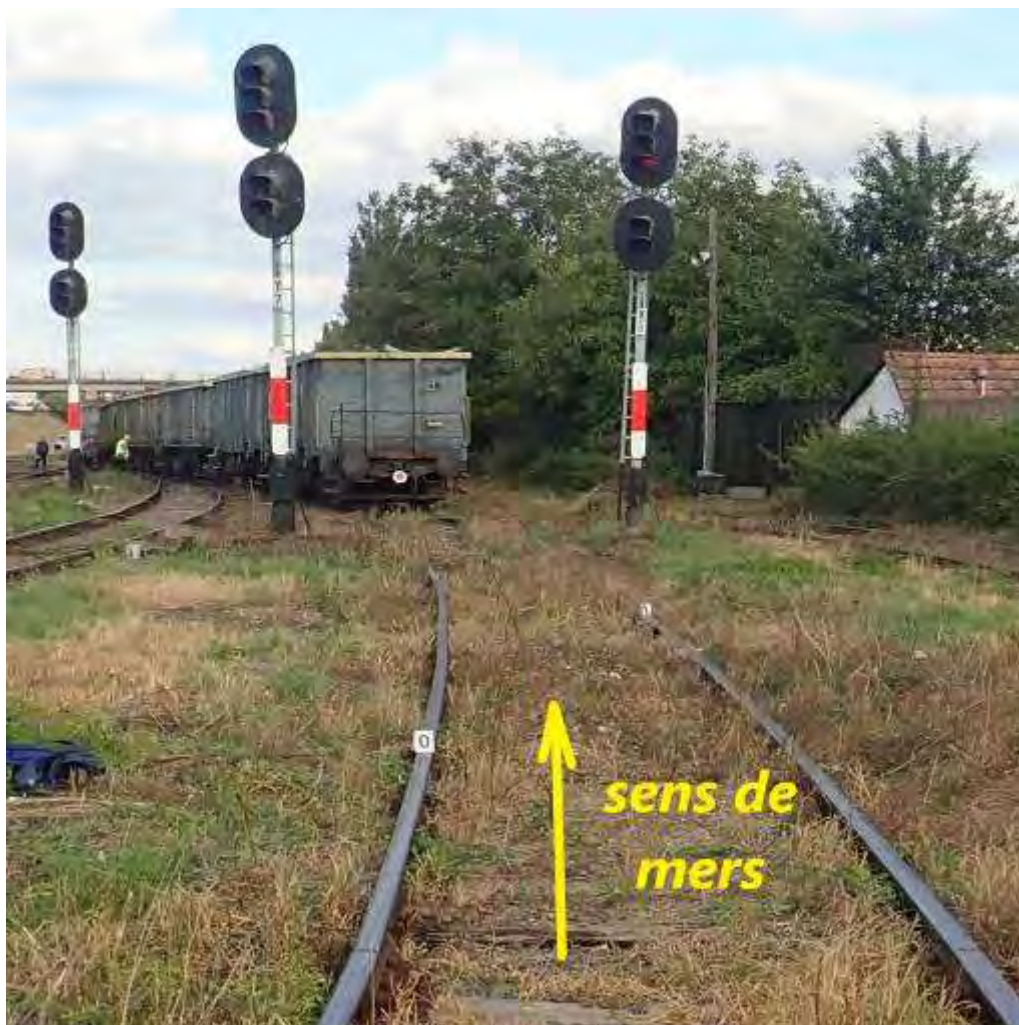
Prima urmă de deraiere s-a produs la km 65+459, în cuprinsul zonei în care raza curbei are valoarea constantă $R=250$ m, prin căderea între firele căii a roții din stânga a primei osii al primului boghiu, în sensul de mers al vagonului nr.845354896324, aflat al 10-lea în componerea trenului, la o distanță de 114 m de prima joantă a schimbătorului de cale nr.27, distanță măsurată în sens invers sensului de mers al trenului.

Comisia de investigare a identificat pe teren, următoarele puncte/repere în legătură cu modul de producere al deraierii - *foto nr.4* :

Foto nr.4 - Repere în legătură cu modul de producere al deraierii

- punctul „0” marchează prima urmă de cădere a roții din partea stângă a vagonului, de pe suprafața de rulare a șinei (șina firului interior a curbei), între firele căii;
- punctul „1” marchează urma de escaladare a roții din partea dreaptă a vagonului, de pe suprafața de rulare a șinei (șina firului exterior a curbei), în exteriorul căii și este situat la 8,6 m de poziția punctului „0” translatată pe șina din partea dreaptă.

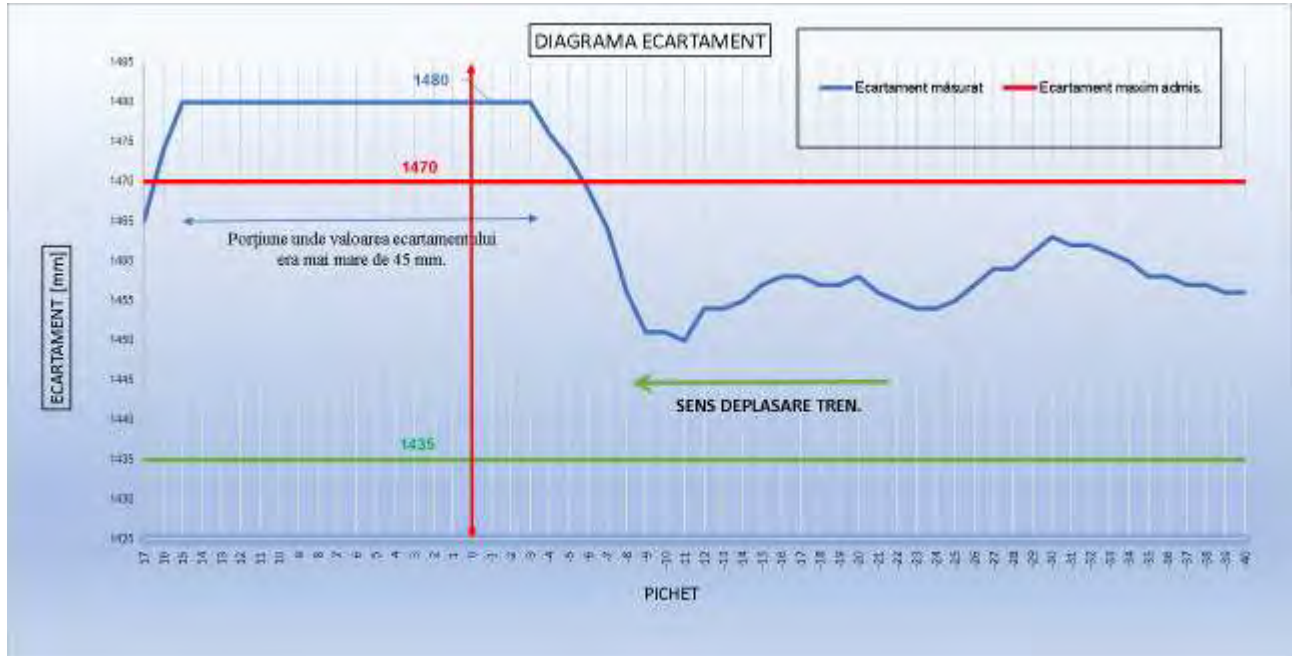
Diagrama nr.1- Diagrama ecartament

Valorile ecartamentului și a nivelului transversal, măsurate în regim static, sunt prezentate sub formă de diagrame – *diagramele nr.1-2*.

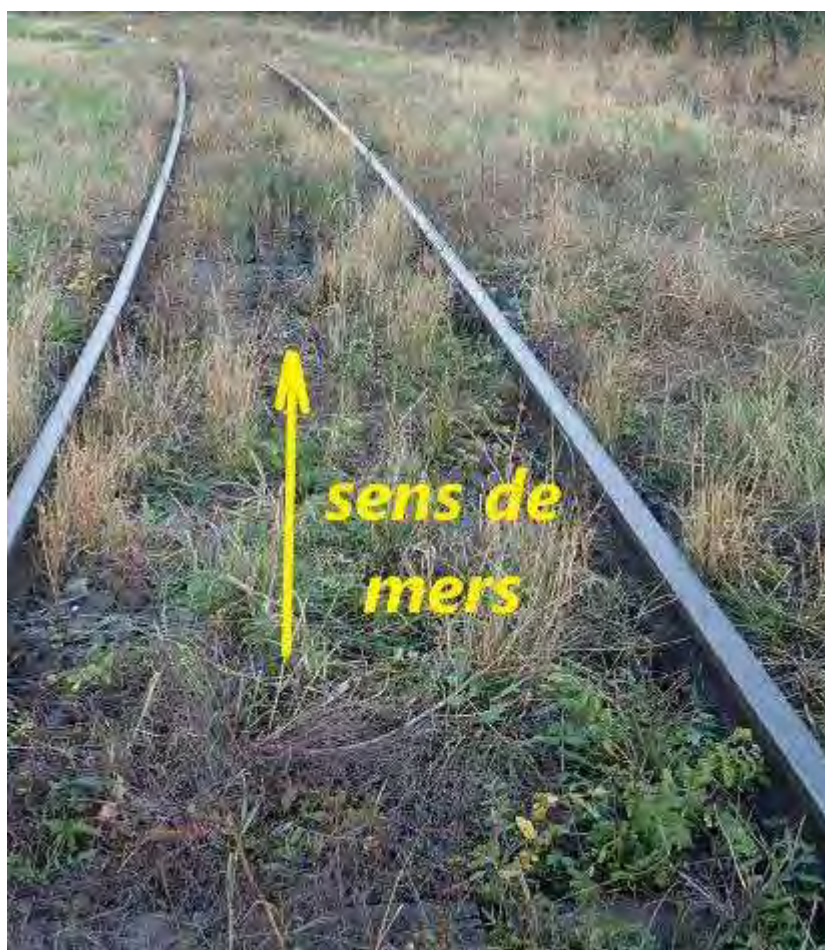
Pe toată lungimea liniei 8, prisma de piatră spartă era colmatată, cu zone în care vegetația s-a dezvoltat abundent, atât între șine, cât și între linii, nemaiavând capacitatea de drenare a apei provenite din precipitații.

În unele zone, atât între șine cât și pe capetele traverselor, stratul de piatră spartă colmatată era peste nivelul feței superioare a traverselor, în special în zona de fixare a plăcilor metalice, nepermițând vizualizarea stării tehnice a traverselor pe zona în care pot apare deplasări ale plăcilor metalice în lungul traversei – *foto nr.5*.

Foto nr.5 - Zone cu piatră spartă și vegetație care împiedică vizualizarea stării tehnice a traverselor în zona de fixare a plăcilor metalice

Colmatarea prismei de piatră spartă și existența acesteia în exces atât între șinele aceleiași linii, cât și între linii, conduce la stagnarea apei și creșterea vitezei de degradare a traverselor de lemn. De asemenea, creșterea abundentă a vegetației, în cuprinsul platformei căii, constituie un alt impediment în verificarea stării tehnice a elementelor suprastructurii căii.

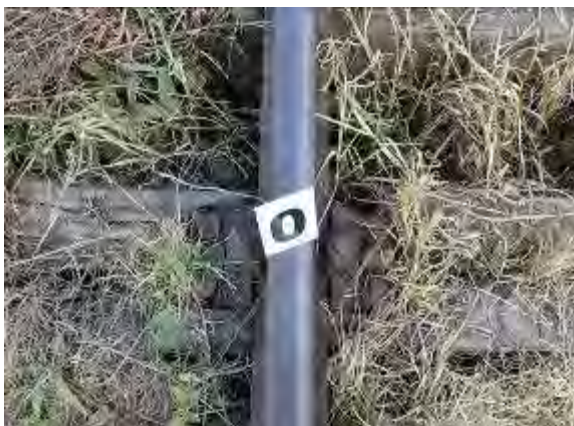
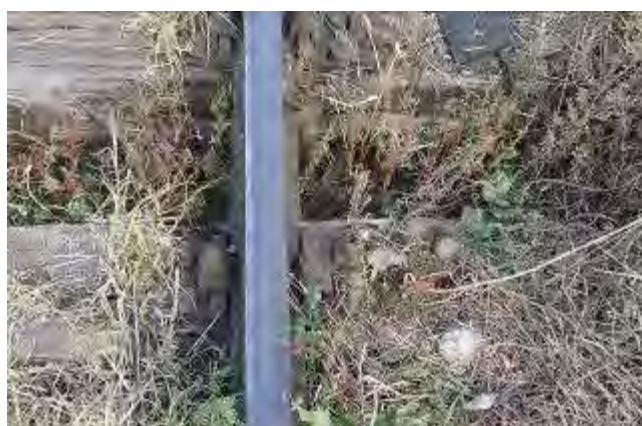
Punctul „0” a fost marcat în dreptul traversei „T-1” – *foto nr.6 ÷ 7*. De la punctul „0”, în sens invers de mers al trenului au fost verificate 24 de traverse, de la „T-1” până la „T-24” pe zona neafectată de deraiere și 10 traverse pe zona afectată de deraiere, notate cu „T1” ÷ „T11”.

- traversele de lemn „T-1” ÷ „T-5”, cu crăpături longitudinale, putrede sub plăcile metalice, tirfoane nestrânse;
- traversele de lemn „T1” ÷ „T4”, cu crăpături longitudinale, putrede sub plăcile metalice, tirfoane nestrânse;
- traversele „T-6” și „T5” sunt traverse de beton T13.

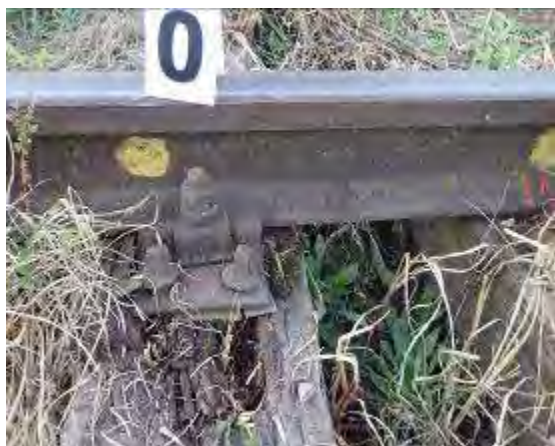
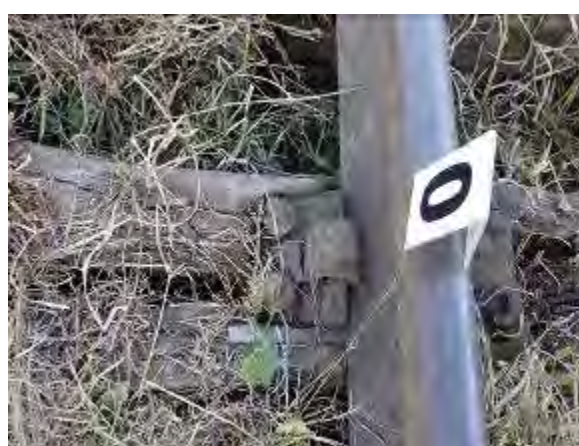
Foto nr.8 - traversa „T-1” (interiorul căii)

Foto nr.9- traversa „T-1” (exteriorul căii)

În *foto nr.8 ÷ 9* este prezentată traversa „T-1”, șina din partea stângă a sensului de mers (firul interior al curbei). Traversa este putredă, nu poate fixa placa metalică și împiedică deplasarea plăcii în lungul traversei.

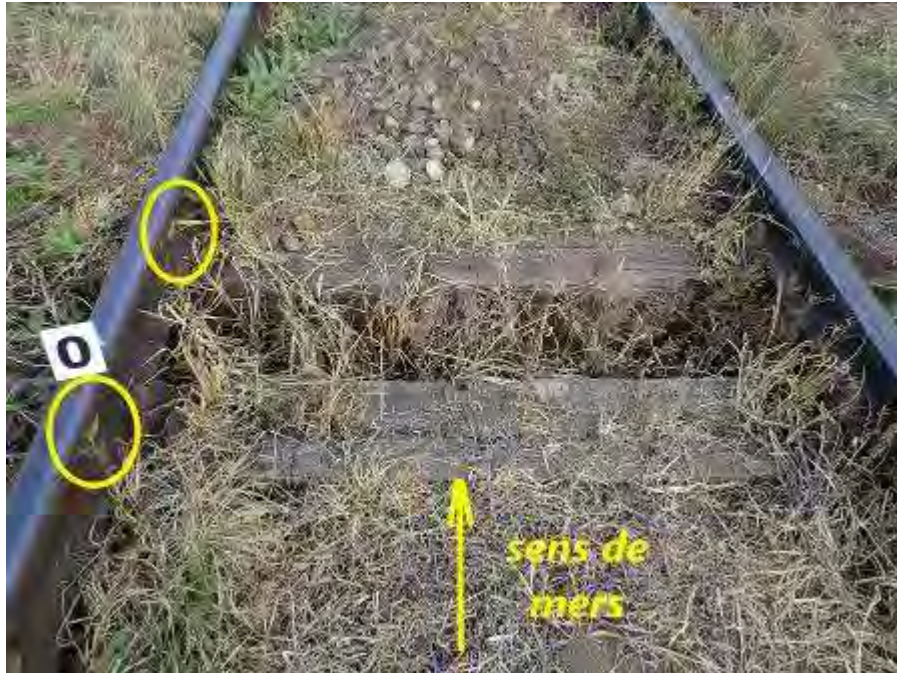
Foto nr.10

Traversele „T-1” și „T1”, erau marcate pe șina din partea stângă cu vopsea galbenă, în vederea înlocuirii – *foto nr.10*.

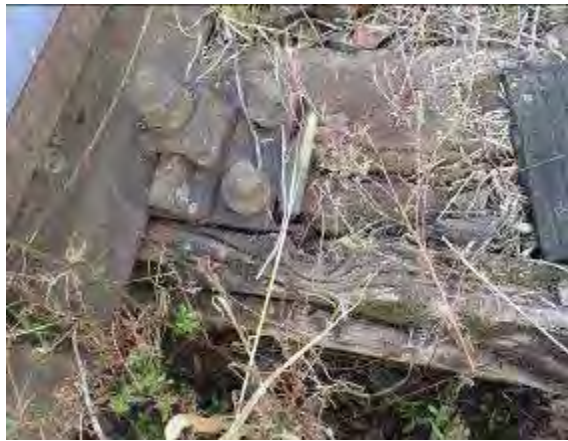
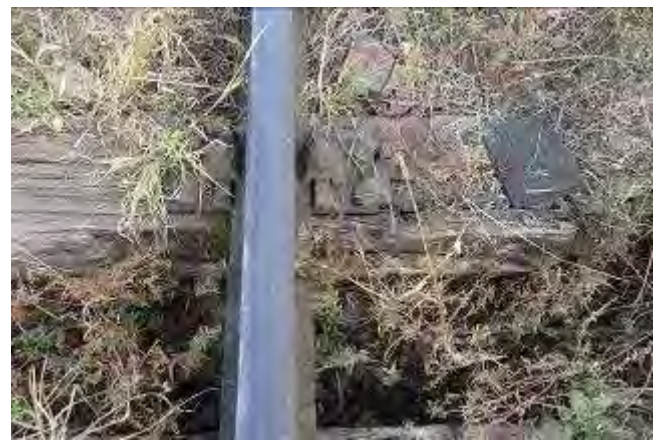
În foto nr.11 și nr.12 este prezentată prima traversă după punctul „0” în care roata din partea stângă a părăsit flancul activ al ciupercii șinei, a frecat fața interioară a ciupercii șinei și a căzut între firele căii.

Foto nr.11 - traversa „T1”(șina din stânga)

Foto nr.12 - traversa „T1”(șina din dreapta)

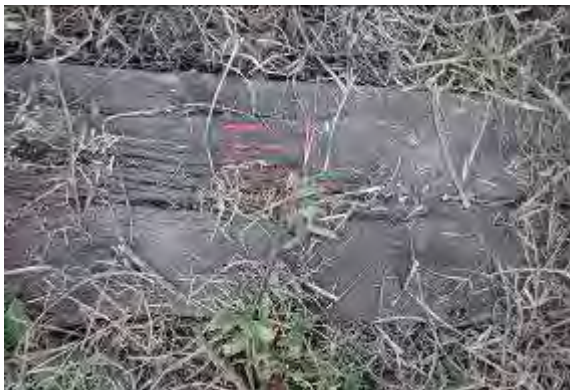
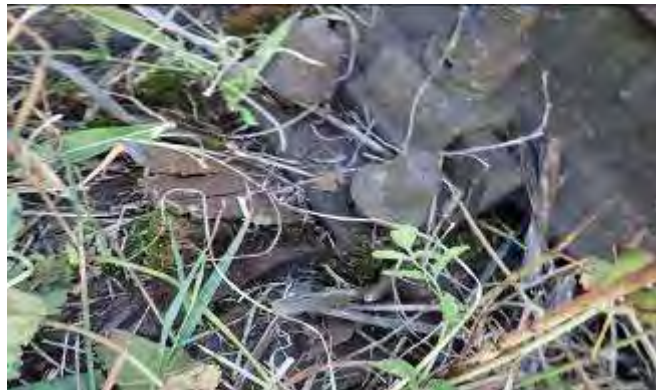
În foto nr.13 ÷ 14 este prezentată traversa „T-2”, care este înaintea punctului „0” (locul de cădere a roții în interiorul căii). Traversa „T-2” era putredă atât sub placa metalică cât și pe zona centrală, placa metalică era înglobată în traversă, tirfoanele nu asigurau fixarea plăcilor metalice și împiedicarea deplasării plăcilor în lungul traverselor.

Foto nr.13- traversa „T-2”(zona centrală)

Foto nr.14 - traversa „T-2”(zona de capăt)
