RAPORT DE INVESTIGARE

al accidentului feroviar produs la data de 29.11.2021, ora 12:12, pe raza de activitate a Sucursalei Regionale CF Craiova, secția de circulație Drăgotești-Turceni (linie simplă, electrificată), la intrare în stația CFR Turceni, pe zona aparatului de cale nr.6, prin deraierea a două vagoane din compunerea trenului de marfă nr.23644

*Raport investigare final
28 noiembrie 2022*

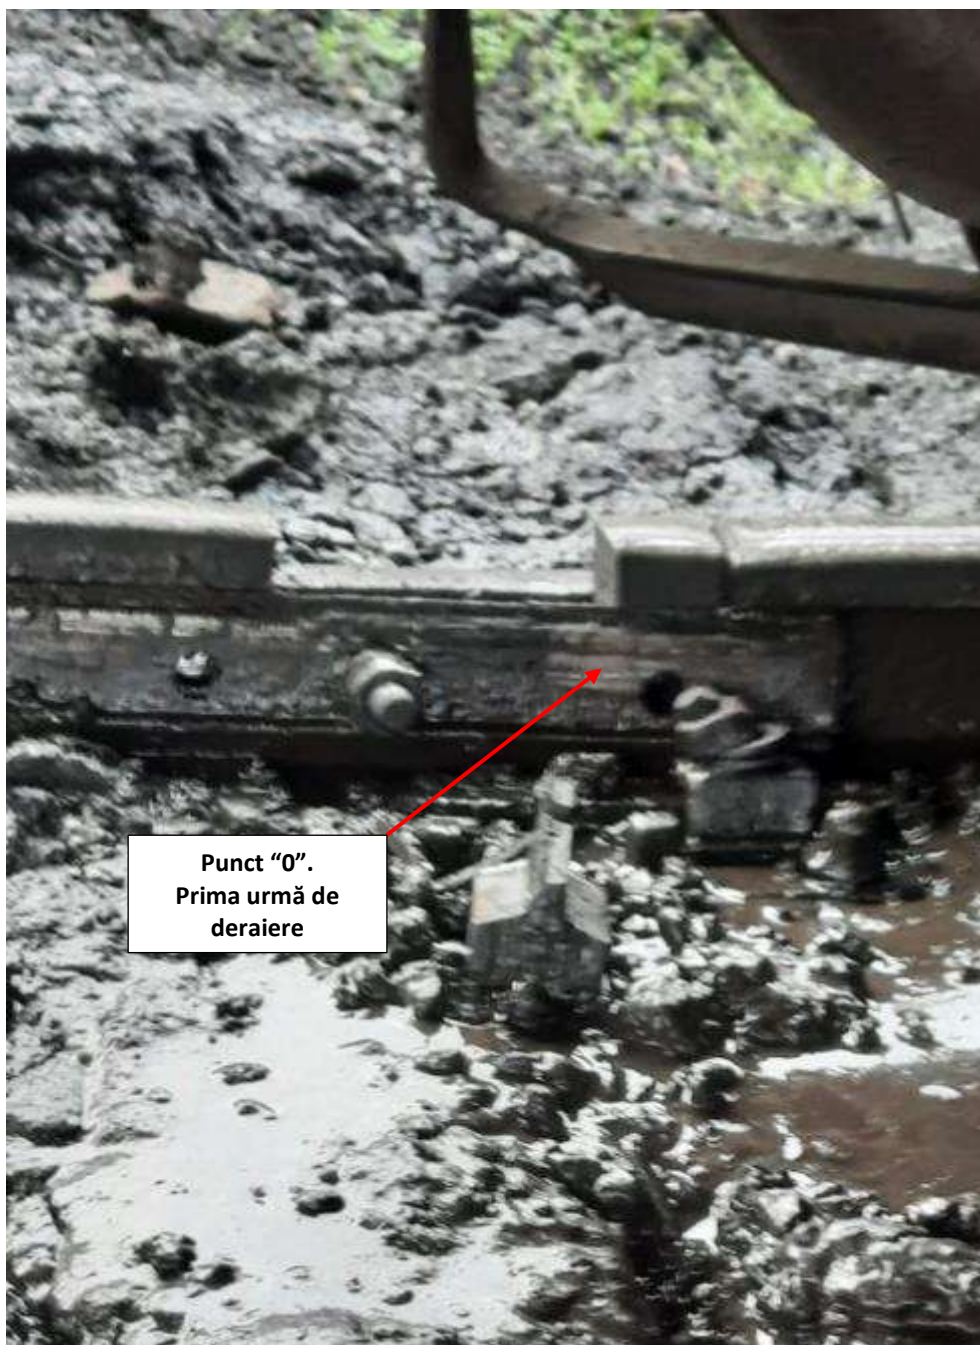
Prima urmă de deraiere a fost observată la joanta de vârf a schimbătorului de cale numărul 6 în partea dreaptă, în sensul de mers al trenului, la km 14+950. Acest punct s-a marcat și notat pe teren ca fiind punctul "0". La această joantă, în rostul de dilatație, s-a constatat că erau introduse două cuponașe de șină, unul cu lungime de 40 mm și celălalt cu lungime de 170 mm, acesta din urmă fiind eclisat cu un șurub orizontal.

Foto nr.1: Prima urmă de deraiere la km. 14+950 punct "0".

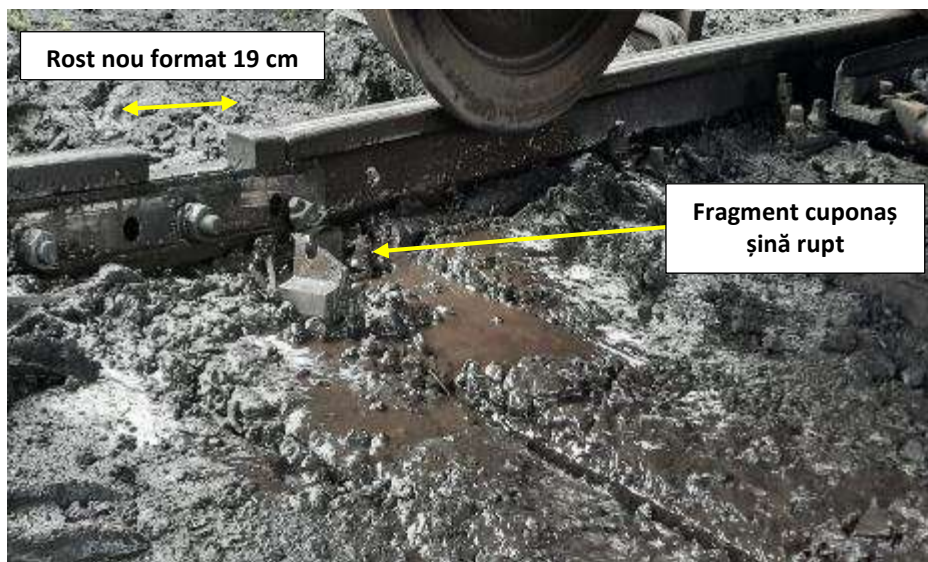
Lungimea măsurată a rostului, ce includea și cuponașele, a fost de 220 mm. Cuponașul având lungimea de 170 mm era rupt longitudinal între ciupercă și inima șinei, aspectul acestei rupei fiind în proporție de 80% ruptură veche, iar 20% ruptură nouă (cu aspect lucios cristalin). Din cauza ruperii acestui cuponaș s-a creat un nou rost, având după rupere dimensiunea de 190 mm, în aceste condiții nu a mai fost asigurat ghidajul roții nr 1 (partea dreaptă a sensului de mers a trenului) de la prima osie a primului boghiu de la vagonul 15 (vagonul nr.82536654628-3) din compunerea trenului, producându-se deraierea acestei osii. Vagonul a mers deraiat circa 30 m de la locul producerii deraierii, șocurile produse din cauza circulației deraiate antrenând în deraiere celelalte osii ale acestui vagon și primele 2 osii ale vagonului nr.81536651676-4 (al 16-lea din compunerea trenului).

Foto nr.2: Rost nou format in urma ruperii longitudinale a cuponașului introdus în cale.

Deraierea s-a produs la joanta de vârf a schimbătorului de cale nr.6. în partea dreaptă a sensului de mers al trenului, la km 14+950. La aceasta joantă, în rostul de dilatare, s-a constatat că erau introduse două cuponașe de șină, unul cu o lungime de 40 mm și celălalt cu o lungime de 170 mm, acesta din urmă fiind eclisat cu un șurub orizontal. Al doilea cuponaș era rupt longitudinal între ciuperca și inima șinei (în secțiune 80% ruptură veche, 20% ruptură nouă cu aspect lucios cristalin), prin această ruptură creându-se un nou rost având dimensiunea după rupere de 190 mm.

Aceste cuponașe au fost introduse în cale la data de 22.11.2021 (reparație cu caracter provizoriu), în vederea compensării unui rost de dilatație format la joanta de vârf a schimbătorului de cale nr.6. Starea necorespunzătoare a traverselor și a prinderilor, coroborat cu faptul că în această zonă se produc frecvente frânări ale trenurilor, au dus la deplasări longitudinale ale șinelor, astfel formându-se acest rost de dilatație (la joanta schimbătorului nr.6), care a trebuit compensat provizoriu prin introducerea acestor cuponașe.

- nu a fost eclisată corect joanta;
- pentru compensarea rostului nou creat s-au folosit două cuponașe de șină;
- lungimea golului de rost provizoriu a fost de 210 mm contrar prevederilor instructionale, care permit un gol de maxim 175 mm;
- nu a fost-utilizat un cuponaș de șină cu talpa tăiată și cu gaura de eclisare prelungită;

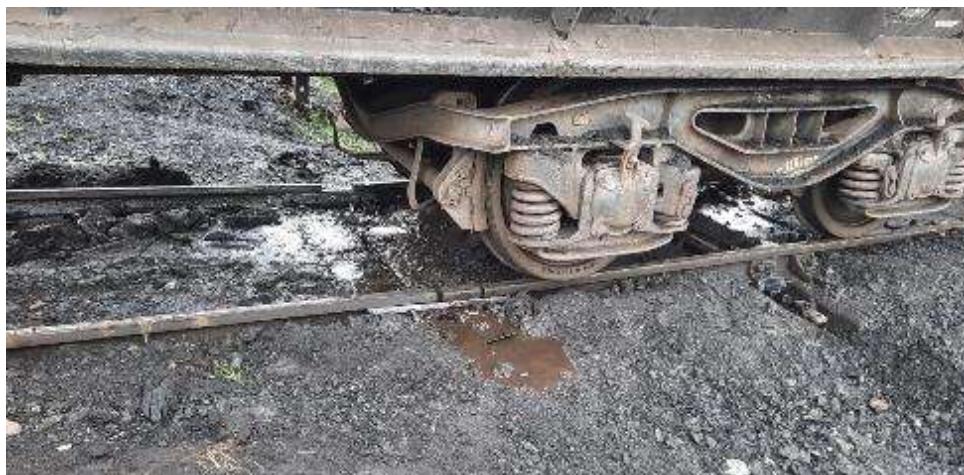
Foto nr.3: Detaliu joantă noroioasă, lășătură oarbă..

Prima joantă a schimbătorului de cale nr.6 (punctul “0”), inclusiv traversele adiacente, din cauza gradului mare de colmatare și a umidității în exces, se comportă ca o lășătură oarbă (joantă noroioasă), care nu permitea susținerea corespunzătoare a sarcinilor produse de trecerea materialului rulant. La trecerea materialului rulant se produceau deplasări verticale și laterale ale șinelor care au dus la slăbirea joantei și în final la ruperea longitudinală a cuponașului, prin această ruptură creându-se un nou rost având dimensiunea după rupere de 190 mm.

- Urmare a deplasărilor verticale la care a fost supusă prima joantă a aparatului de cale nr.6, joantă noroioasă (lăsătura oarbă), s-a produs slăbirea șuruburilor orizontale, slăbirea îmbinării mecanice a ansamblului capăt șine-eclise-șuruburi orizontale și în final ruperea longitudinală între inimă și ciuperca a cuponașului de șină, prin această ruptură creându-se un nou rost având dimensiunea după rupere de 190 mm.

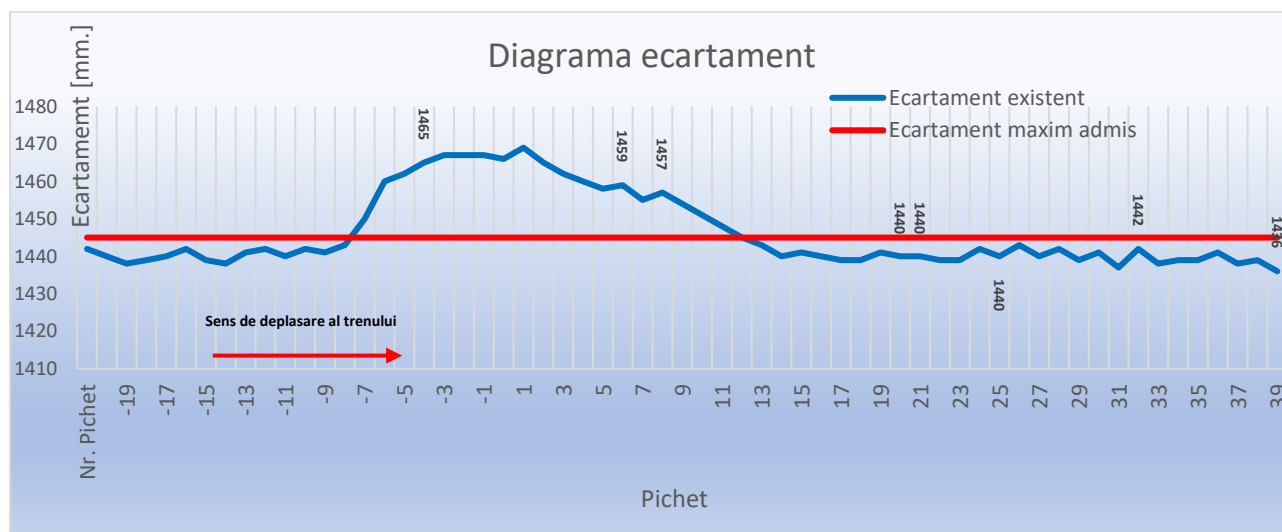
Fig. nr.3: Diagrama ecartament (ecartamentul maxim admis 1445mm reprezentând valoarea ecartamentului nominal 1435mm, 10 mm toleranța maxim admisă corespunzătoare vitezei de circulație)

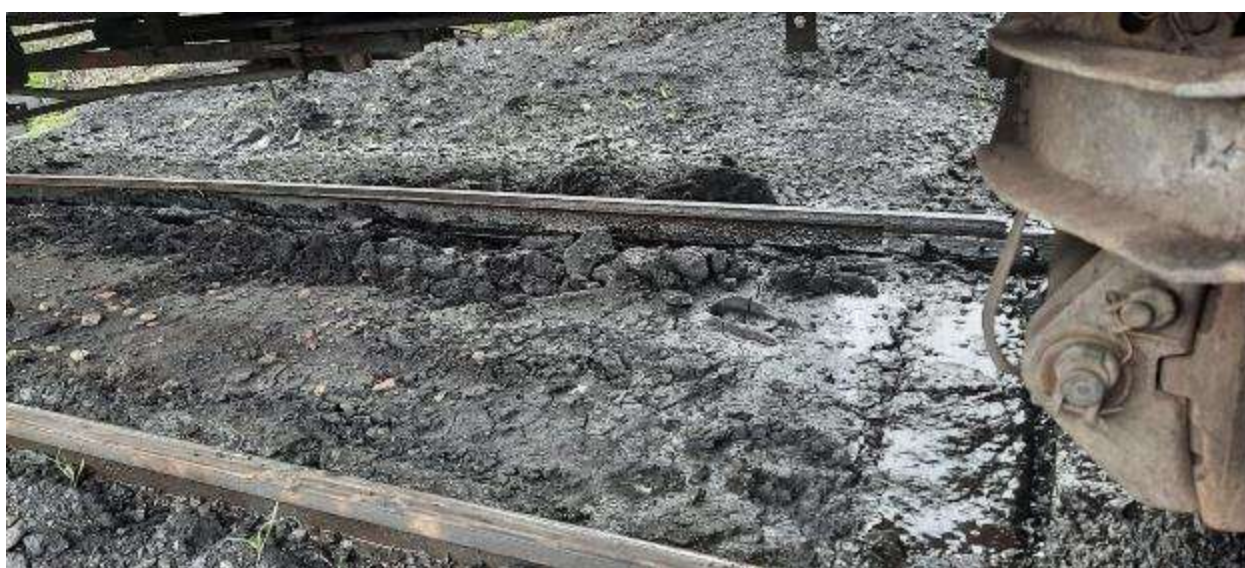
Prisma de piatră spartă era completă, dar cu exces de umiditate și colmatată cu cărbune. La 7 traverse consecutive în zona punctului "0" s-a constatat prindere inactivă a plăcilor metalice (tirfoane slăbite). Prima joantă a schimbătorului de cale nr.6 (punctul "0") inclusiv traversele adiacente, din cauza gradului mare de colmatare și a umidității în exces, se comportă ca o lășătură oarbă care nu permite susținerea corespunzătoare a sarcinilor induse de trecerea materialului rulant. La aceste traverse din cauza lășăturilor repetate și a deplasărilor laterale se observă o amprență de aproximativ 10 mm în zona prinderilor plăcilor metalice.

Foto nr.4: Detaliu grad de colmatare a prisme de piatră spartă.

Colmatarea prisme de piatră spartă cu praf de cărbune, a condus la imposibilitatea drenării apei din prisma de piatră spartă și la creșterea vitezei de degradare (putrezire) a traverselor de lemn a apariției lășăturilor oarbe și a joantelor noroioase.

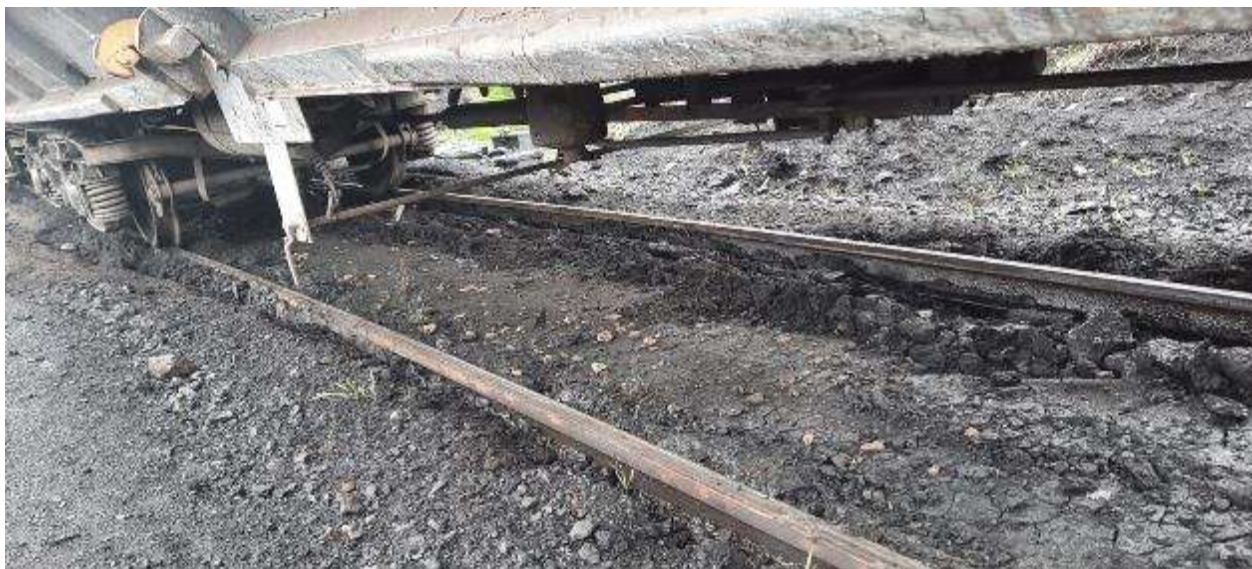
Foto nr.5: Detaliu grad de colmatare a prisme de piatră spartă.
