RAPORT DE INVESTIGARE

al accidentului feroviar produs la data de 14.02.2022, la ora 16:40, pe raza de activitate a Sucursalei Regionale de Căi Ferate Cluj, secția de circulație Sighetu Marmației - Salva (linie încălecată, neelectrificată), între stația CFR Valea Vișeuului și halta de mișcare Bocicoi, la km. 233+180, în circulația trenului de călători Regio nr.4116 (aparținând operatorului de transport feroviar SNTFC „CFR Călători” SA), remorcat cu locomotiva GM 1138, prin deraierea de primele două osii ale locomotivei.

Raport de investigare final
10 februarie 2023

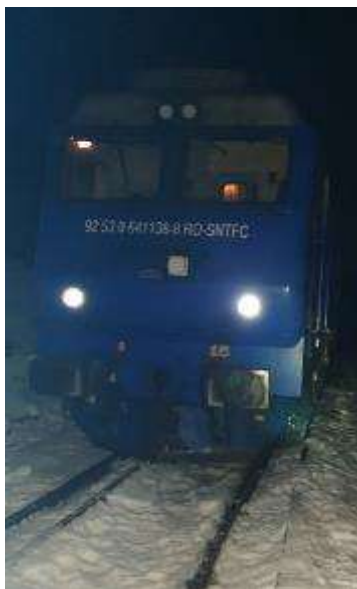
Imaginea 2: locomotiva GM 1138 în stare deraiată

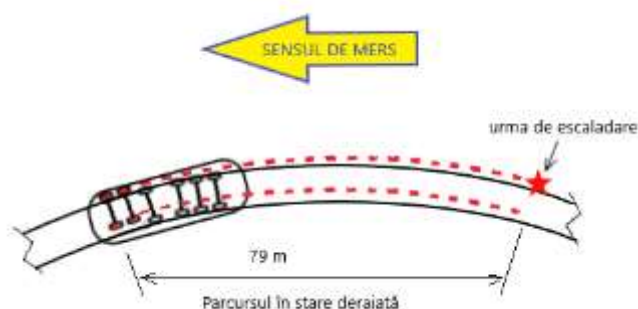
Trenul a circulat cu locomotiva deraiată circa 79 m până la oprirea acestuia.

Imaginea 3: schiță cu parcursul în stare deraiată a locomotivei GM 1138

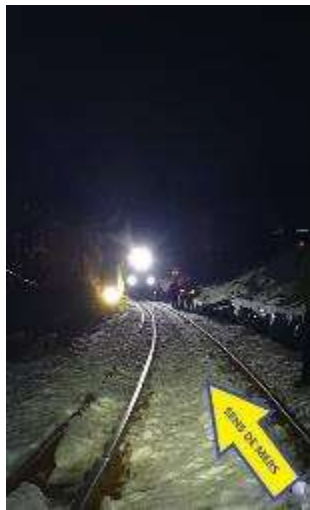
Imaginea 4: porțiunea de linie parcursă de locomotiva GM 1138 în stare deraiată

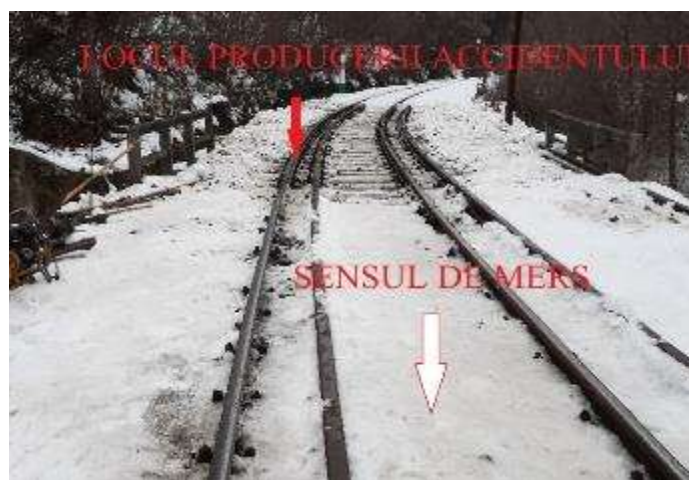
Prima urmă de deraiere s-a produs la km 233+100, prin escaladarea flancului activ al ciupercii șinei din partea dreaptă (firul exterior al curbei) de către roata din dreapta a primei osii, în sens de mers, a locomotivei GM 1138.

Imaginea 10 - locul de escaladare/deraiere

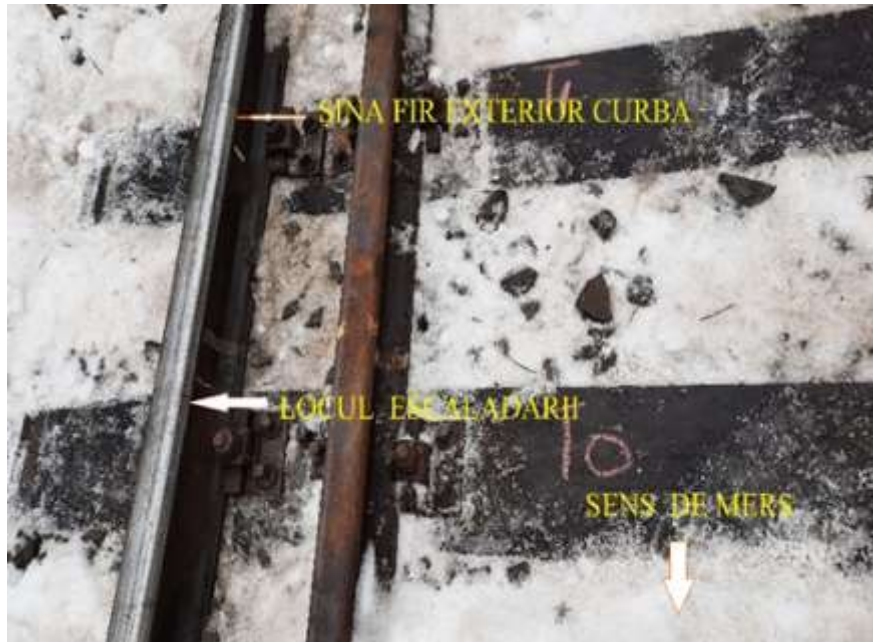
Imaginea 11 - punctul „0” locul de escaladare

Comisia de investigare a identificat pe teren puncte/repere în legătură cu modul de producere a deraierii. Prima urmă de deraiere, punctul „0”, marchează prima urmă de escaladare a ciupercii șinei, de către roata din partea dreaptă a osiei conducătoare.

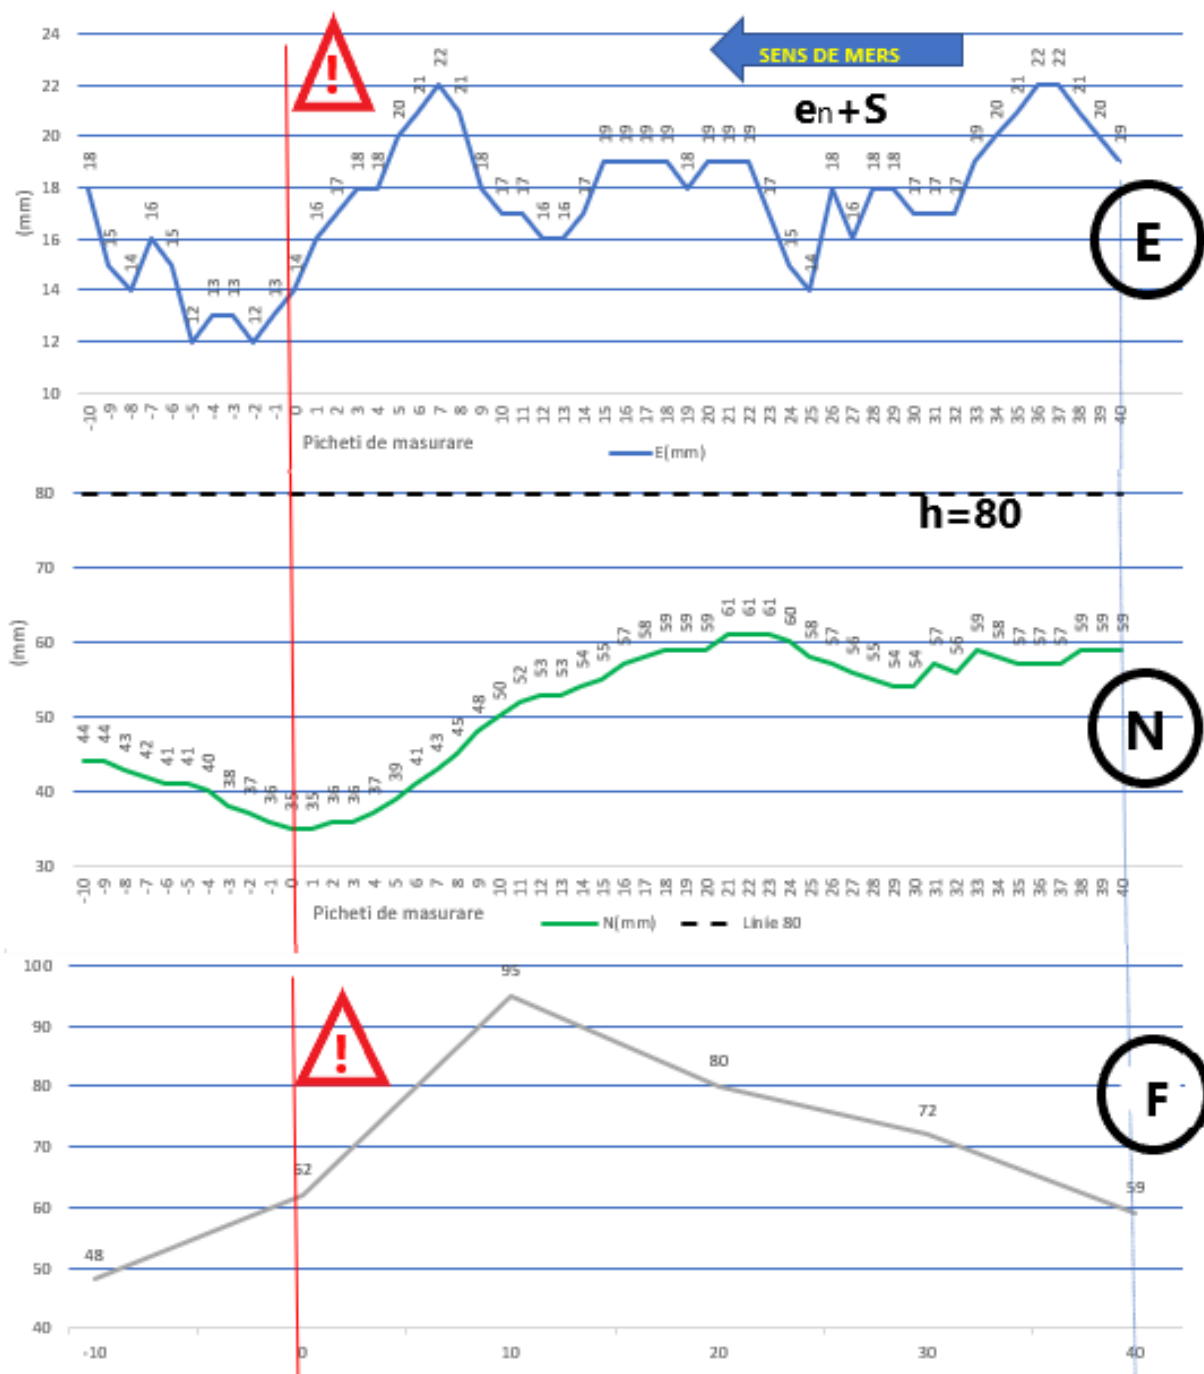
Imaginea 12 - diagramele valorilor măsurate ale ecartamentului, nivelului transversal al căii și ale săgeților

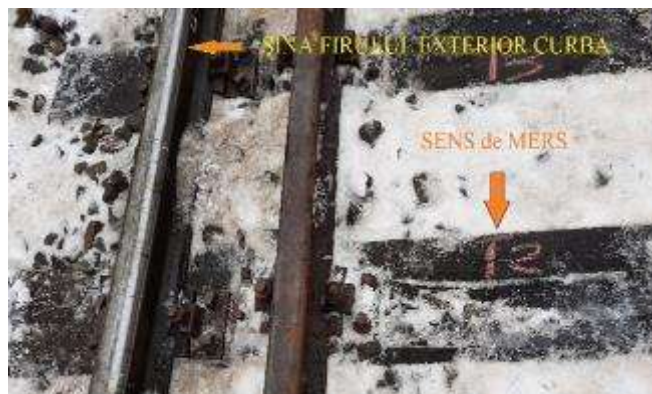
În *imaginile următoare* este prezentată traversa „T₂”, care este înaintea punctului „0” (locul de escaladare a roții în exteriorul căii). Traversa „T₂” era putredă atât sub placa metalică cât și pe zona centrală, placa metalică era înglobată în traversă, iar tirfoanele nu asigurau fixarea plăcilor metalice și împiedicarea deplasării plăcilor în lungul traverselor.

Imaginea 13 – traversa „T₂” zona spre fir exterior

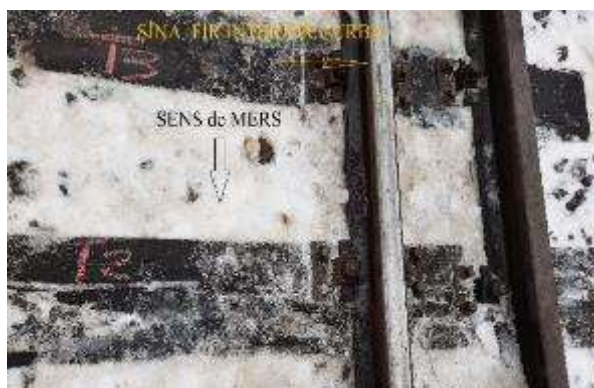
Imaginea 14 – traversa „T₂” zona spre fir interior

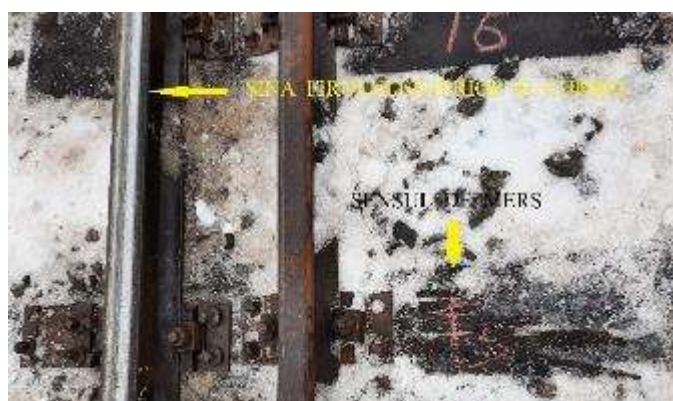
În *imaginile următoare* sunt prezentate traversele „T₅”, „T₈”, partea care susține șina firului exterior al curbei. Traversele sunt necorespunzătoare, tirfoanele sunt nestrânse la plăcile metalice care susțin firul exterior al curbei, iar placa metalică ce susține firul interior este înglobată în traversă.

Imaginea 15 – traversa „T₅” (șina firului exterior)

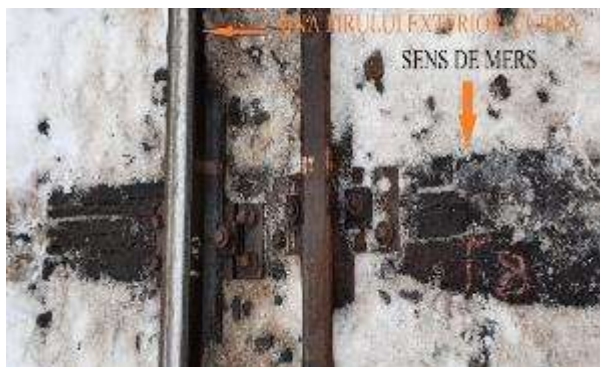
Imaginea 16 – traversa „T₈” (pct. de măsurare, 10”)

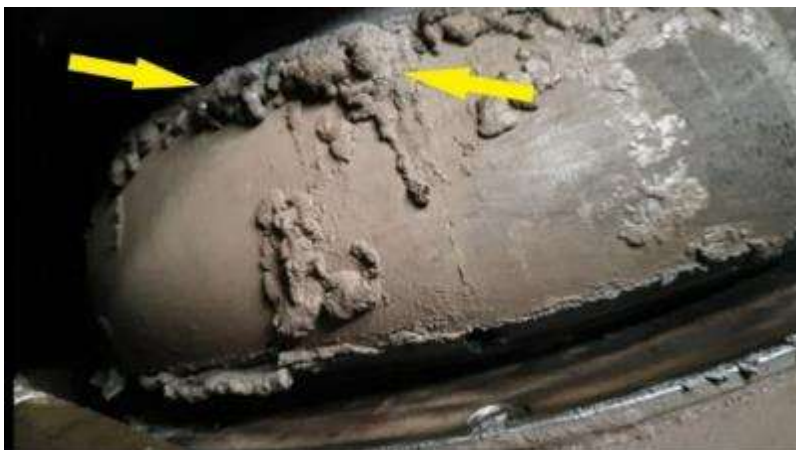
Factorul cauzal a constat în existența uzurilor avansate la arcurile HH de la locomotivă care, combinate cu defectele geometriei căii, au condus la depășirea momentană a limitei de stabilitate la deraiere.

Imaginea 17 – uzura manifestată prin "curgerea" provocată de lichefierea cauciucului

Autoritatea de Siguranță Feroviară Română - ASFR va solicita SNTFC să evalueze pericolul reprezentat de modificarea parametrilor tehnici a arcurilor HH, în intervalul de timp dintre reparațiile planificate, față de toleranțele reglementate și să stabilească măsuri eficiente pentru ținerea sub control a riscurilor induse de acesta.

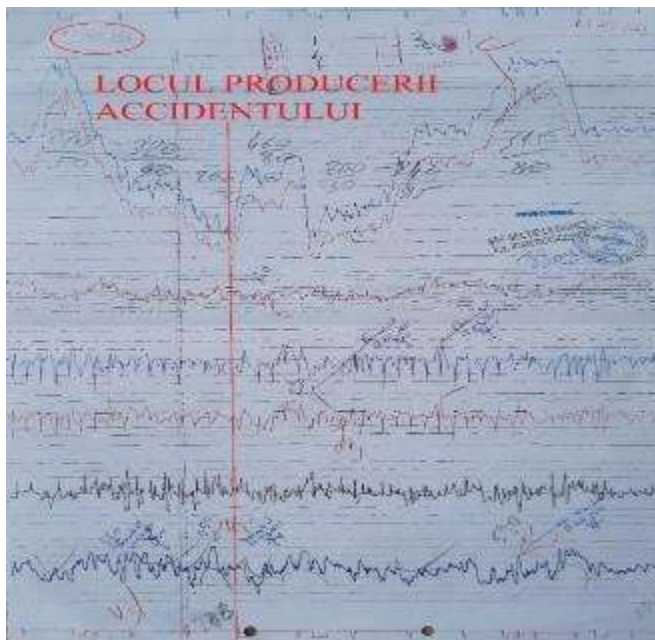
Imaginea18- banda vagonului de măsurat calea la data de 21.04.2021

Diagramele și listing-ul cu înregistrarea defectelor și amplitudinii acestora, corespunzător zonei km 233+000 ÷ 234+000, zonă care include locul producerii deraierii, au scos în evidență defecte privind poziția căii în plan orizontal, denivelări în lung și defecte privind torsionarea căii.

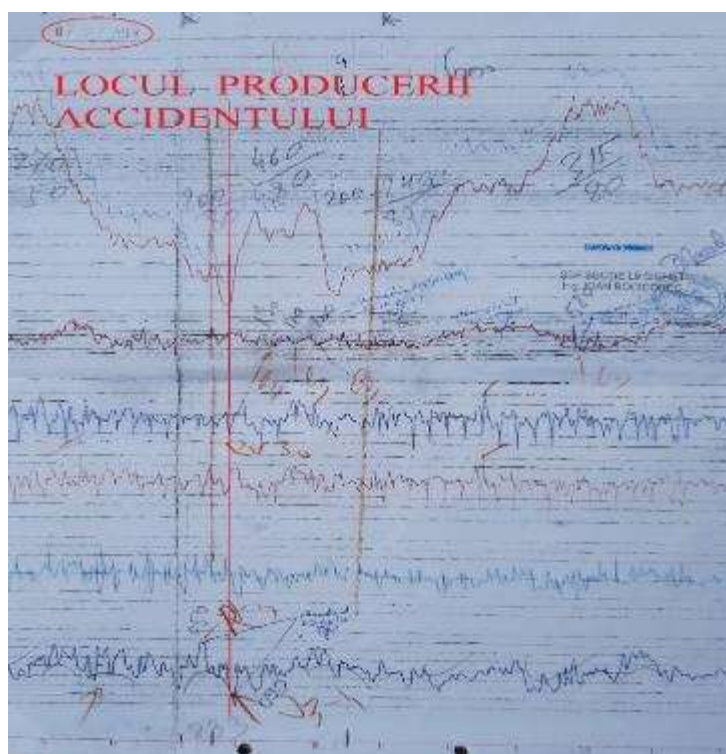
Imaginea19- banda vagonului de măsurat calea la data de 07.09.2021
