RAPORT DE INVESTIGARE

al accidentului feroviar produs în data de 24.02.2022, în jurul orei 08:35, pe raza de activitate a Sucursalei Regionale de Căi Ferate Craiova, în linie curentă, între H.m. Alunu și stația CFR Berbești, la km 40 + 283, prin deraierea a trei vagoane din compunerea trenului de marfă nr.60566, aparținând SNTFM „CFR Marfă” SA

*Raport de investigare final
23 februarie 2023*

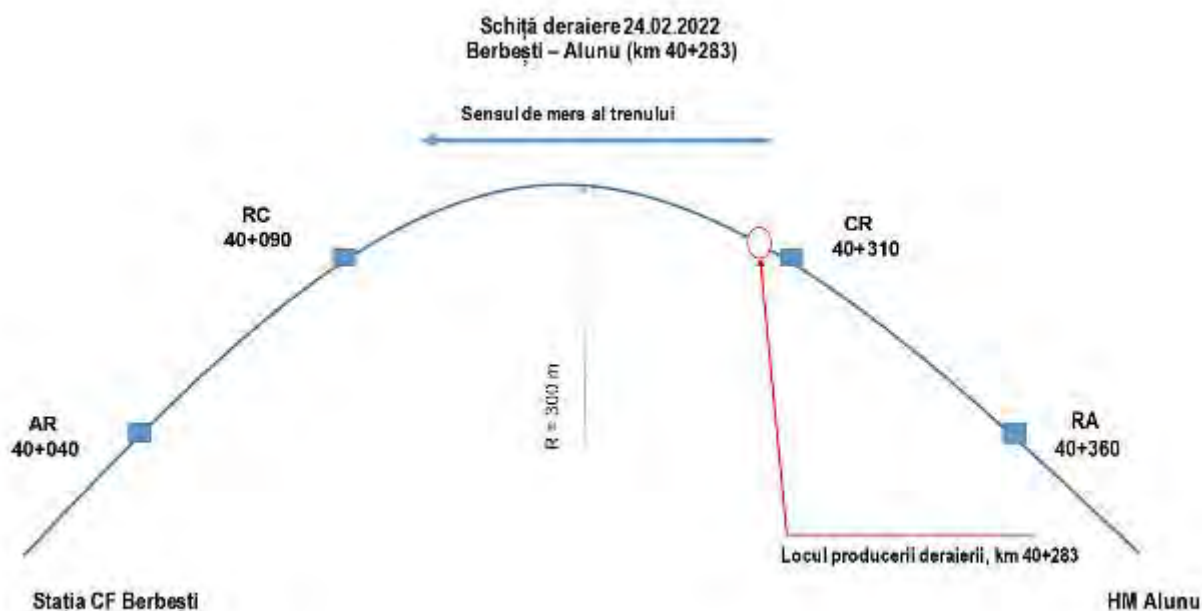
Prima urmă de deraiere identificată la km 40+283, a fost produsă prin căderea de pe suprafața de rulare a șinei din stânga, sens mers (firul interior al curbei), între firele căii, a roții din partea stângă de la prima osie a vagonului nr.81536652870-2, vagon aflat al 10-lea în compunerea trenului.

Fig. nr.2: schița producerii accidentului.

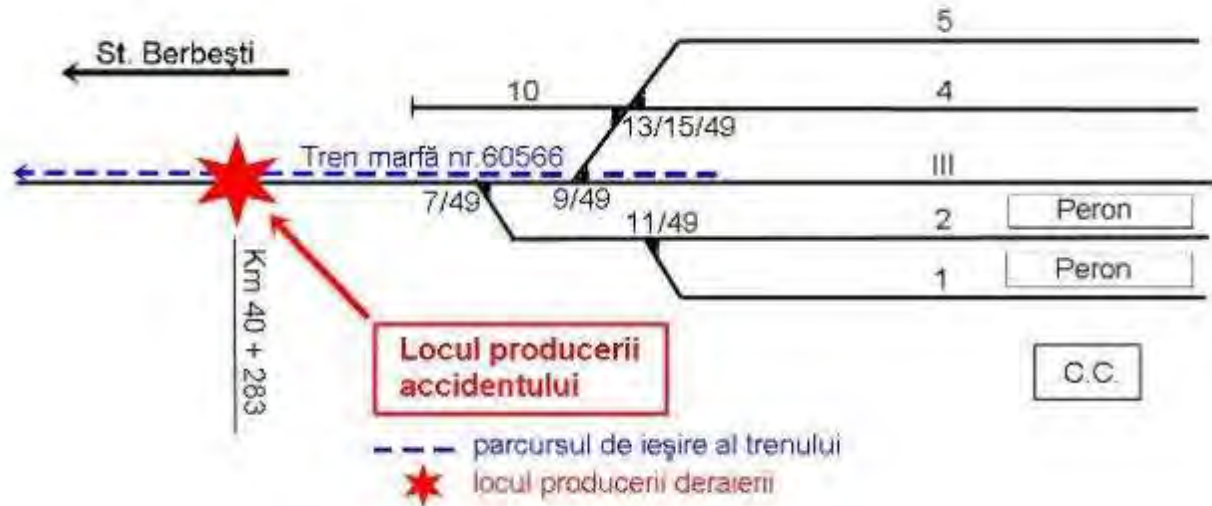
Fig. nr.3: zona producerii accidentului.

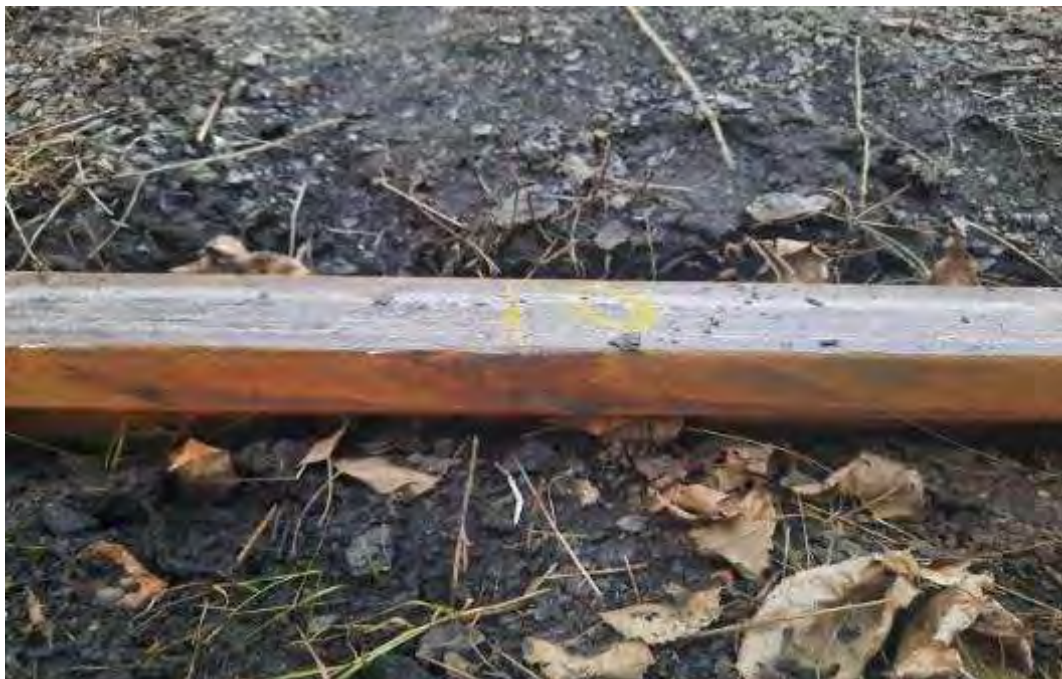
Acest loc a fost considerat începutul deraierii fiind notat ca punct "0". Această urmă a fost produsă de roata din stânga a primei osii, în sensul de mers a vagonului, care ulterior, a circulat deraiată pe elementele de prindere.

Foto nr.1: Prima urmă de deraiere la km. 40+283 punct "0" (firul din stânga).

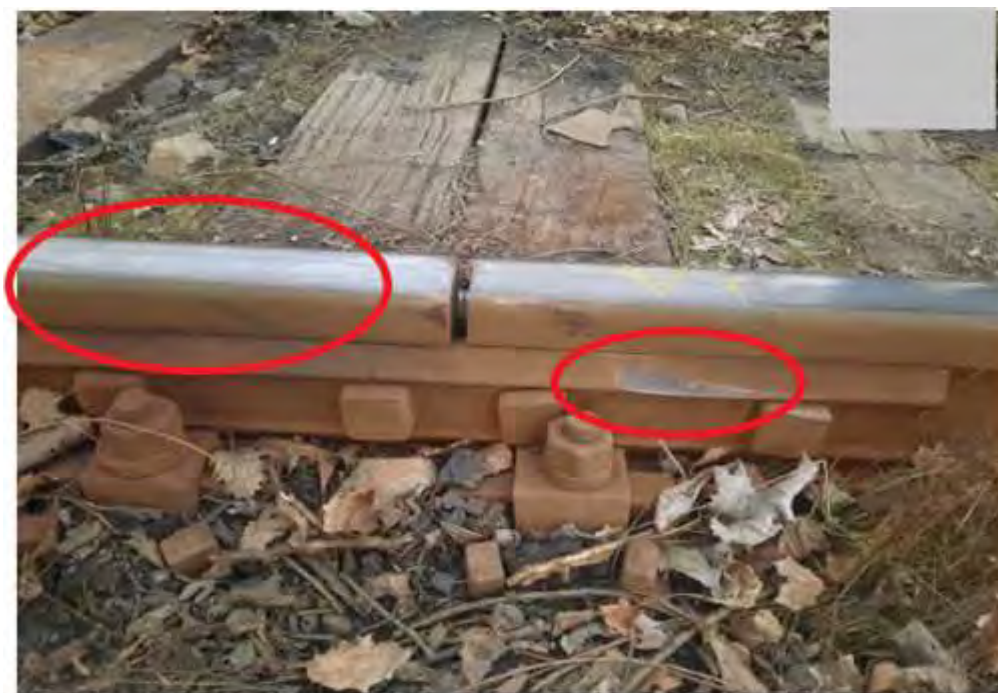
La o distanță de 38,80 m față de punctul "0" pe firul exterior al curbei a fost constatată, pe flancul activ al șinei, o urmă de escaladare a roții din partea dreaptă a aceleiași osii. Această urmă a fost notată ca fiind punctul "A". Roata a circulat pe suprafața de rulare o distanță de 0,50 m, după care a părăsit-o și a căzut în exteriorul căii.

Foto nr.2: Urmă de cădere în exteriorul căii după punctul "A"

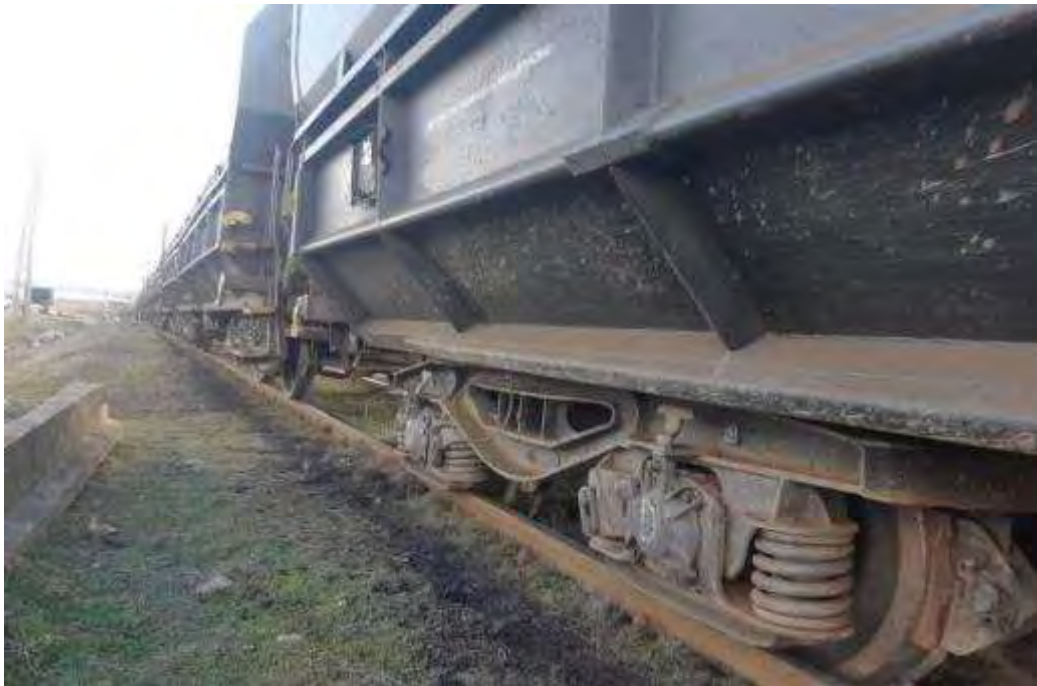
- vagonul nr.81536652870-2, (al 10-lea de la siguranță) deraiat de ambele osii ale primului boghiu, în sensul de mers, cu roțile 2 și 4 în interiorul firelor căii iar roțile 1 și 3 în afara firului exterior pe dreapta sens mers prezentând urme de deraiere pe exteriorul bandajului roții din partea stângă a primei osii;
- vagonul nr.81536651226-8 (al 15-lea de la siguranță) deraiat de ambele boghiuri, cu roțile 1,3,5,7, în interiorul caii și cu roțile 2, 4, 6, 8 în afara firului caii din dreapta, în sensul de mers;
- vagonul nr.81536651347-2 (al 16-lea de la siguranță) deraiat de ambele osii ale primului boghiu, în sensul de mers (roțile nr.5,6,7,8), cu roțile 6 și 8 în interiorul căii și cu roțile 5 și 7 în afara firului exterior, dreapta sens mers.

Foto nr.3 : vagonul al 10–lea de la siguranță, nr.81536652870-2, în stare deraiată

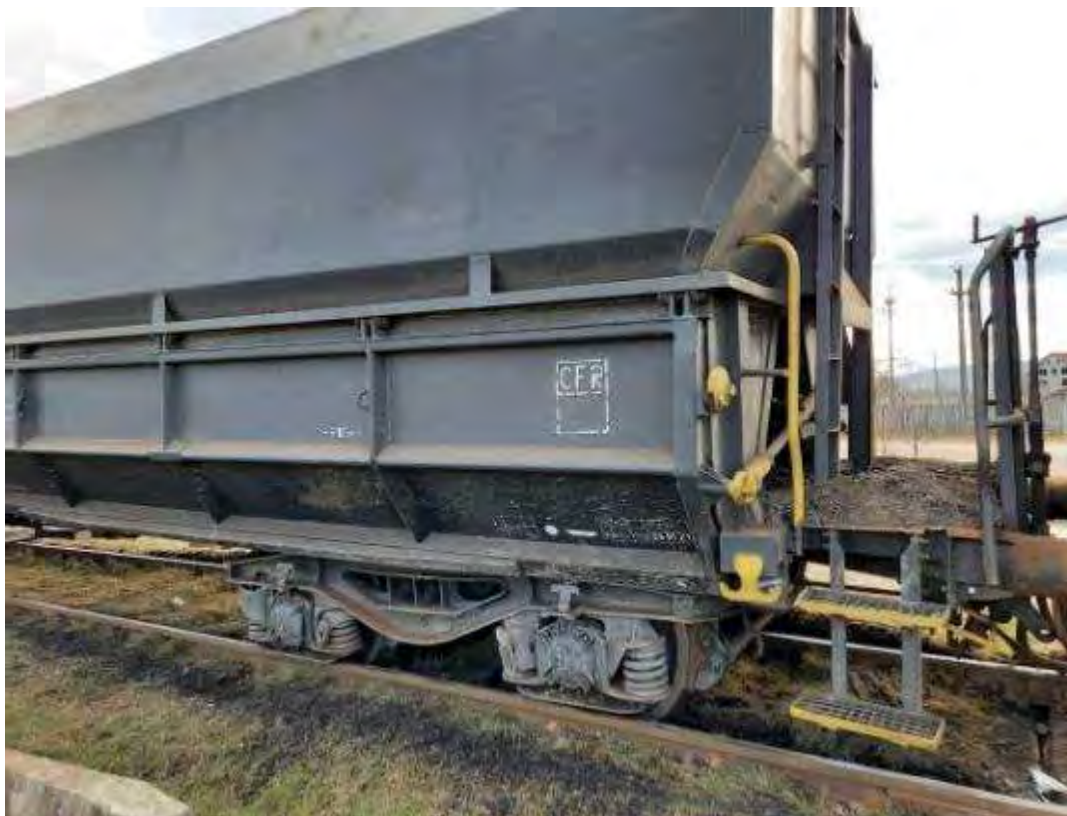
Foto nr.4 : vagonul al 15–lea de la siguranță, nr 81536651226-8, în stare deraiată

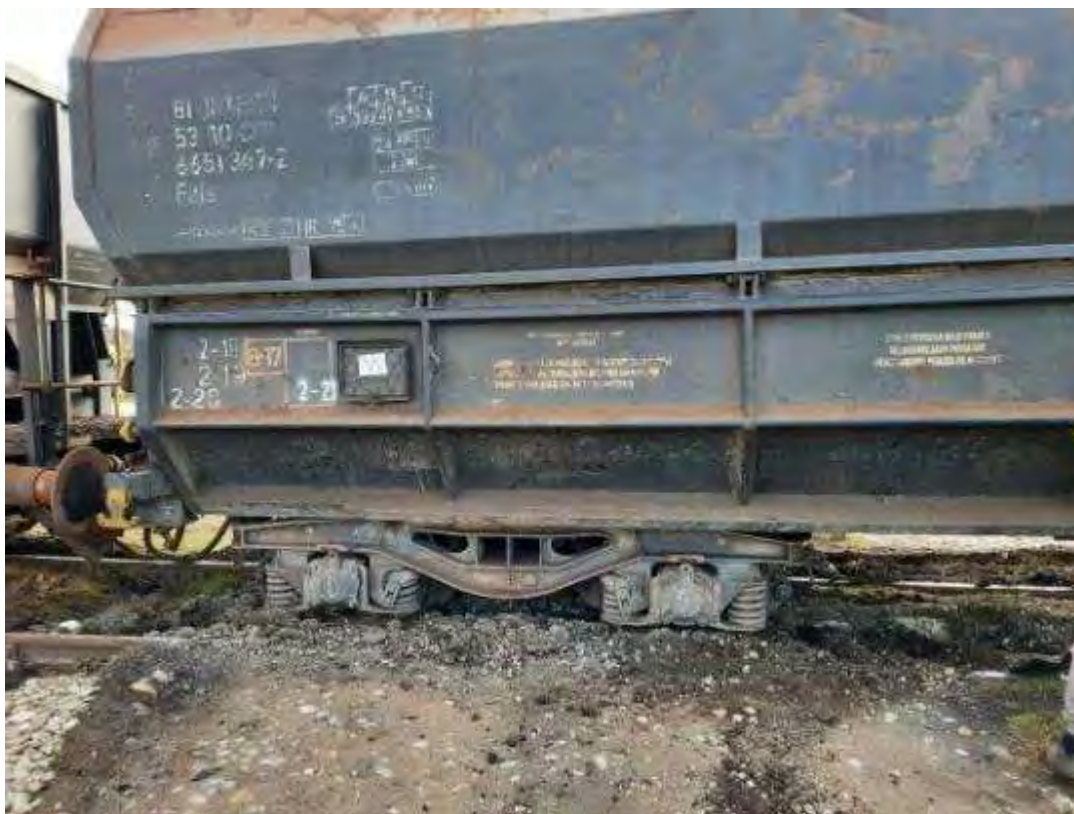
Foto nr.5: vagonul al 16-lea de la siguranță nr.81536651347-2 în stare deraiată

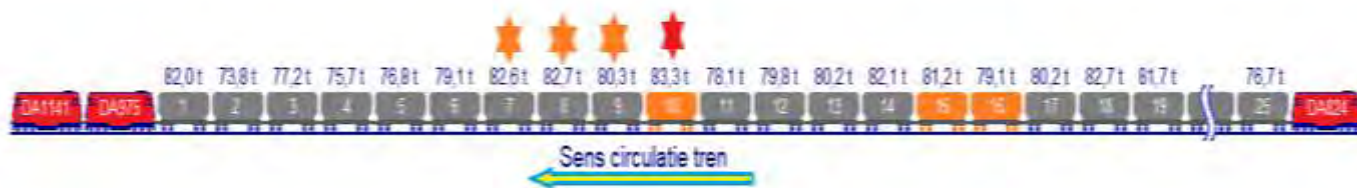
Celelalte 7 vagoane s-au aflat în tren în următoarele poziții: 1, 13, 14, 15, 17, 18 și 19 de la locomotiva de remorcare titulară – *figura nr.4*.

Figura nr. 4 – tonajul brut al vagoanelor din compunerea trenului

Astfel, având în vedere cele menționate mai sus, s-a constatat faptul că tonajul brut real al trenului a fost de 1.983.100 kg, respectiv 1.983,1 t, și nu 1.921,3 t, cât era înscris în documentele de transport (arătarea vagoanelor), cu un plus de 61,8 t.

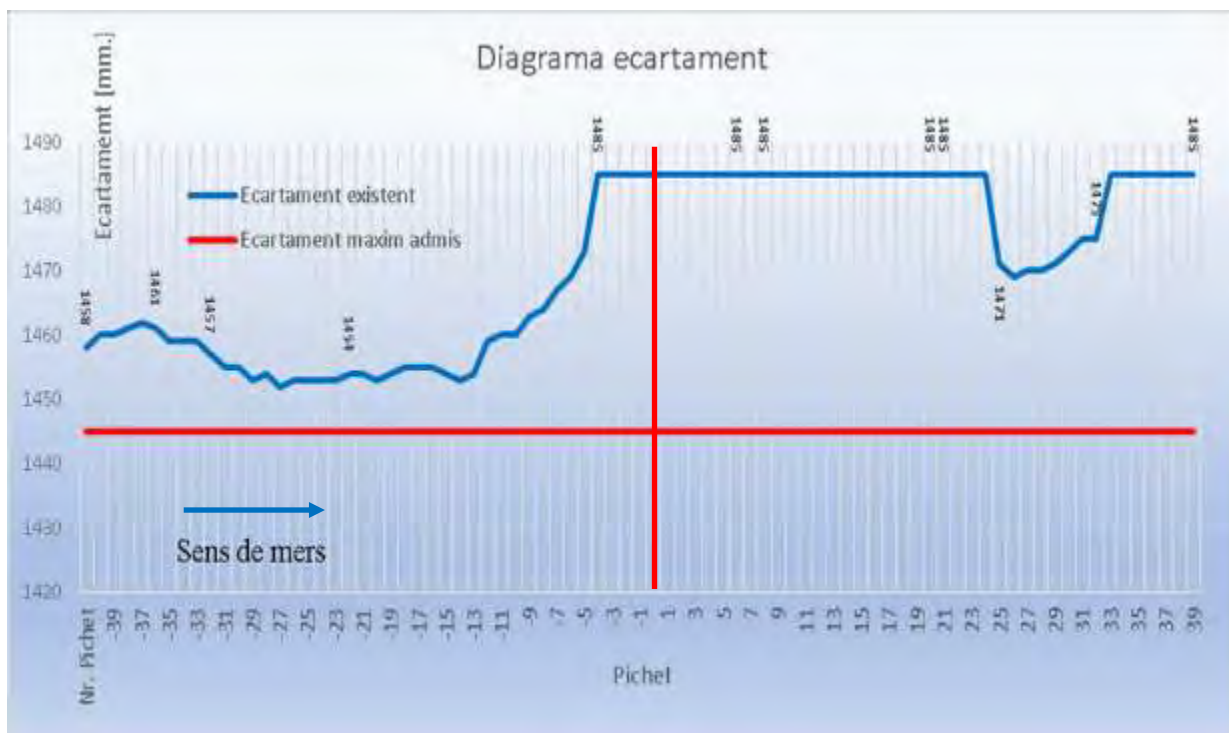
Figura nr.5: Diagrama ecartament(ecartamentul maxim admis 1445mm reprezentând valoarea ecartamentului nominal 1435mm plus 10 mm toleranța maxim admisă corespunzătoare vitezei de circulație).

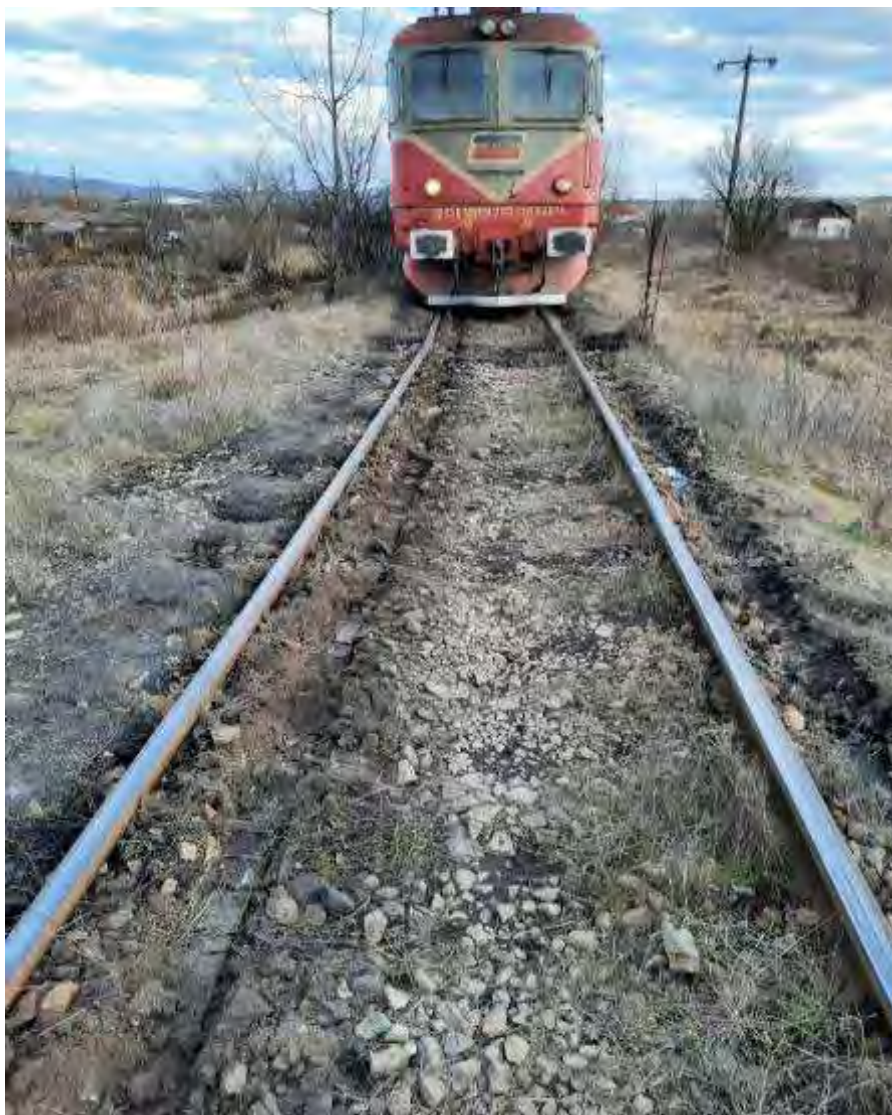
Pe toată lungimea liniei, prisma de piatră spartă era colmatată cu praf de cărbune și cu vegetație uscată în cuprinsul său până la ciuperca șinei.

În unele zone, atât între șine cât și pe capetele traverselor, stratul de piatră spartă colmatată era peste nivelul feței superioare a traverselor, în special în zona de fixare a plăcilor metalice, nepermițând vizualizarea stării tehnice a traverselor pe zona în care pot apare deplasări ale plăcilor metalice în lungul traversei – *foto nr.6.*

Foto nr.6: starea liniei după deraiere

Colmatarea prisme de piatră spartă cu praf de cărbune și existența acesteia în exces, a condus la imposibilitatea drenării apei din prisma de piatră spartă și la creșterea vitezei de degradare (putrezire) a traverselor de lemn. De asemenea, creșterea abundentă a vegetației, pe cuprinsul platformei căii, a constituit un alt impediment în verificarea stării tehnice a elementelor suprastructurii căii.

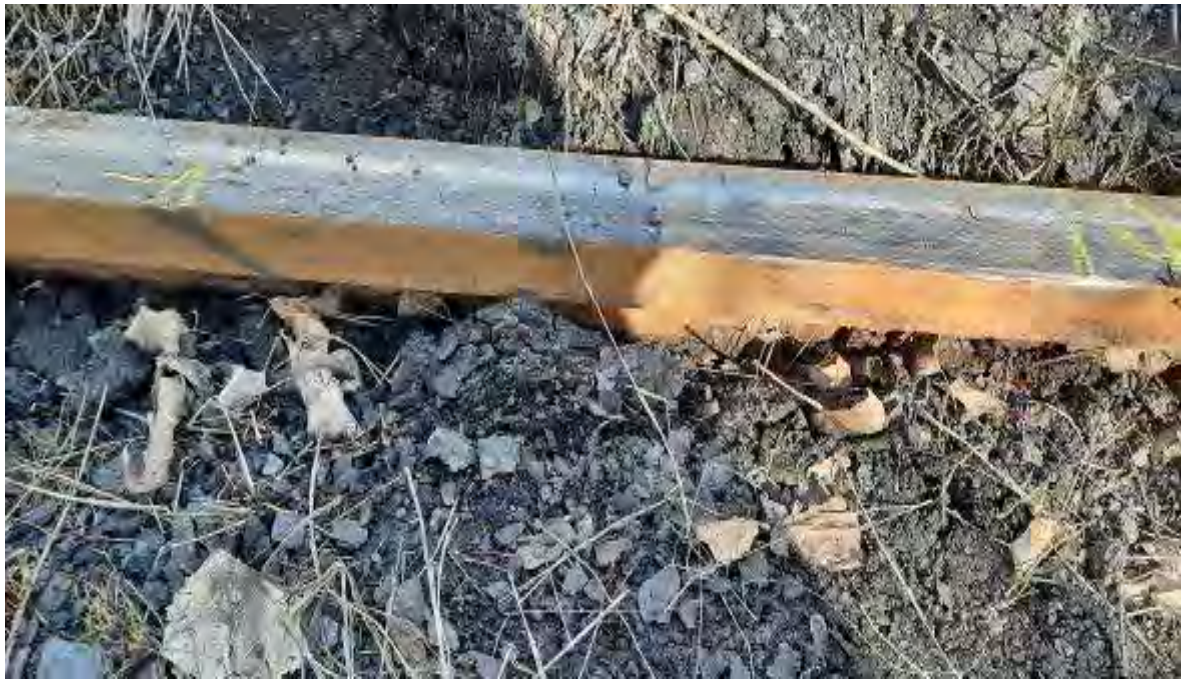
T4	Lemn	Necorespunzătoare (Putredă), tirfoane aruncate spre exterior pe firul interior al căii	inactivă	inactivă
T5	Lemn	Necorespunzătoare (Putredă), tirfoane aruncate spre exterior pe firul interior al căii	inactivă	inactivă
T6	Lemn	Necorespunzătoare (Putredă), tirfoane aruncate spre exterior pe firul interior al căii	inactivă	inactivă
T7	Lemn	Necorespunzătoare (Putredă), tirfoane aruncate spre exterior pe firul interior al căii	inactivă	inactivă
T8	Lemn	Necorespunzătoare (Putredă), tirfoane aruncate spre exterior pe firul interior al căii	inactivă	inactivă
T9	Lemn	Necorespunzătoare (Putredă), tirfoane aruncate spre exterior pe firul interior al căii	inactivă	inactivă
T10	Lemn	Necorespunzătoare (Putredă), tirfoane aruncate spre exterior pe firul interior al căii	inactivă	inactivă

Foto nr.7: starea liniei după deraiere

- în zona punctului „0” traversele erau necorespunzătoare, iar prinderea placă-traversă era inactivă;
- în zona analizată traversele prezentau crăpături longitudinale iar în zona prinderilor deteriorări cauzate de putrezire, plăcile metalice de pe firul interior al curbei fiind în marea majoritate deplasate în plan vertical spre interiorul traversei.

- în zona deraierii și cea premergătoare, au fost constatate traverse cu defecte care impuneau înlocuirea în urgența I, în conformitate cu prevederile art.25, pct.2 din *Instrucția de norme și toleranțe pentru construcția și întreținerea căii - nr.314/1989*, cod de practică utilizat în activitățile de mentenanță a liniilor;

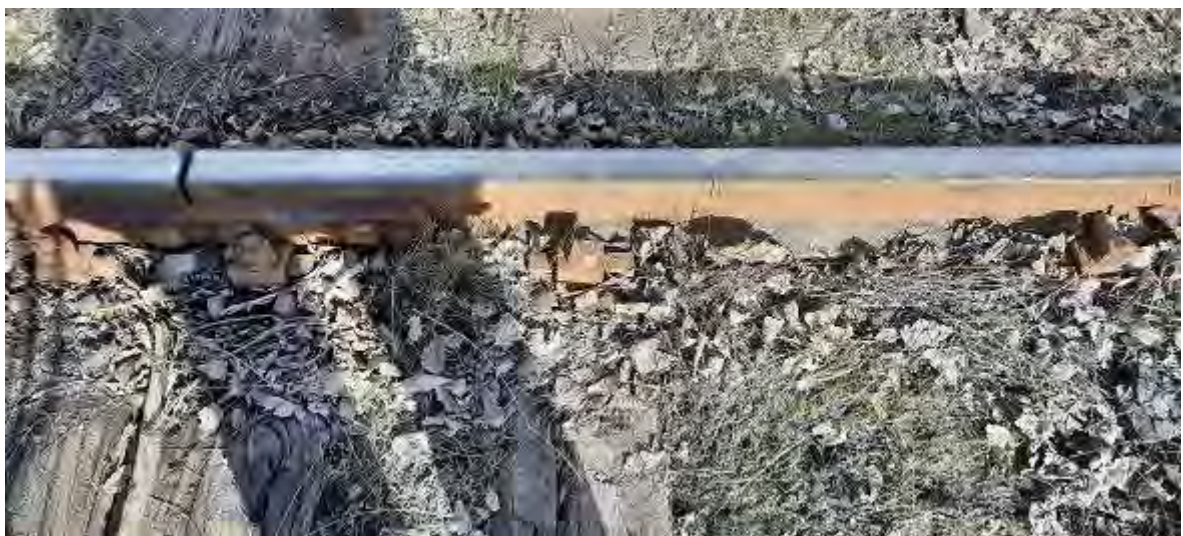
Foto nr.8: starea liniei după deraiere

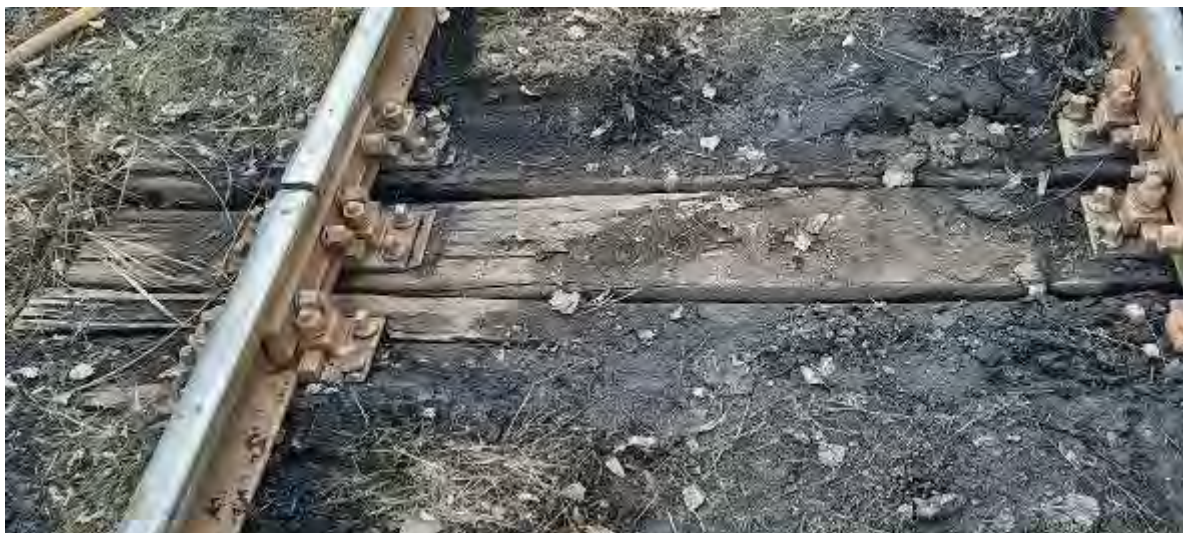
Foto nr.9: starea liniei după deraiere

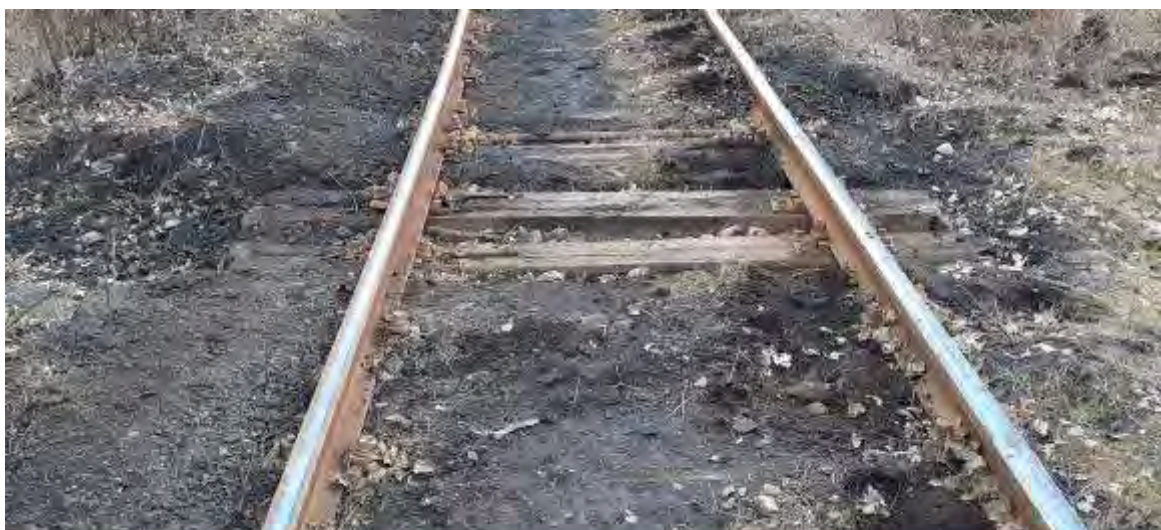
Foto nr.10: starea liniei după deraiere

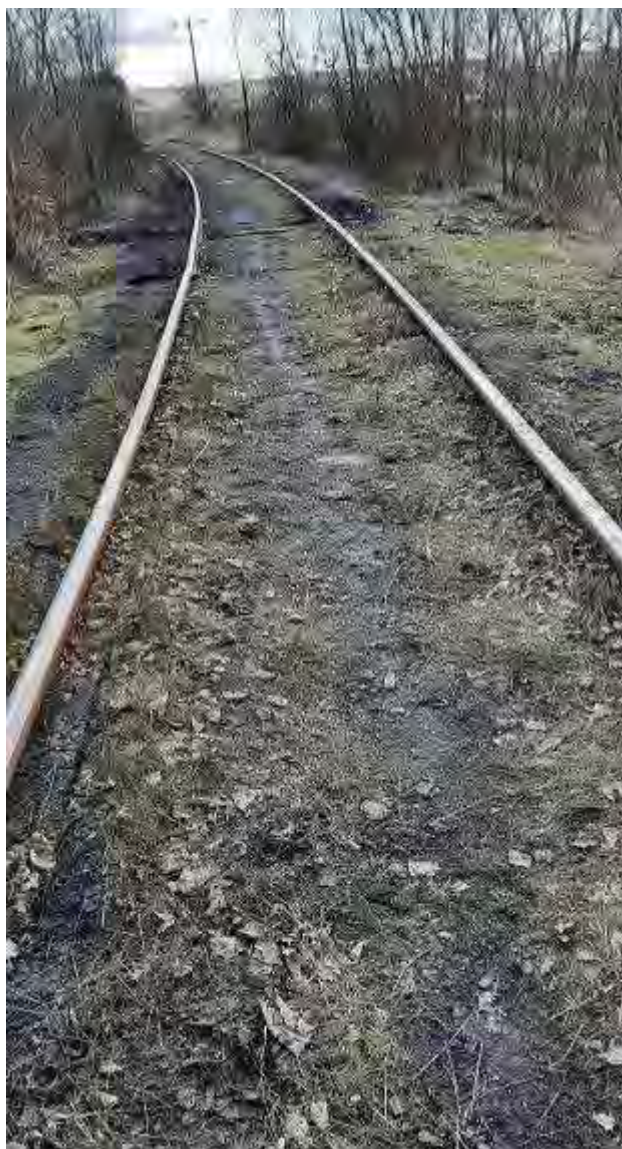
Foto nr.11: starea de colmatare a liniei în curbă
