RAPORT DE INVESTIGARE

privind accidentul feroviar produs în data de **13.03.2022**, pe raza de activitate a Sucursalei Regionale de Căi Ferate Brașov, între HCV Sărmașel și stația CFR Lechința, prin deraierea primului boghiu, în sensul de mers, al vagonului remorcă din compunerea automotorului AMX nr.1704 ce forma trenul de călători nr.11020 aparținând Regio Călători SRL Brașov

*Varianta finală
martie 2023*

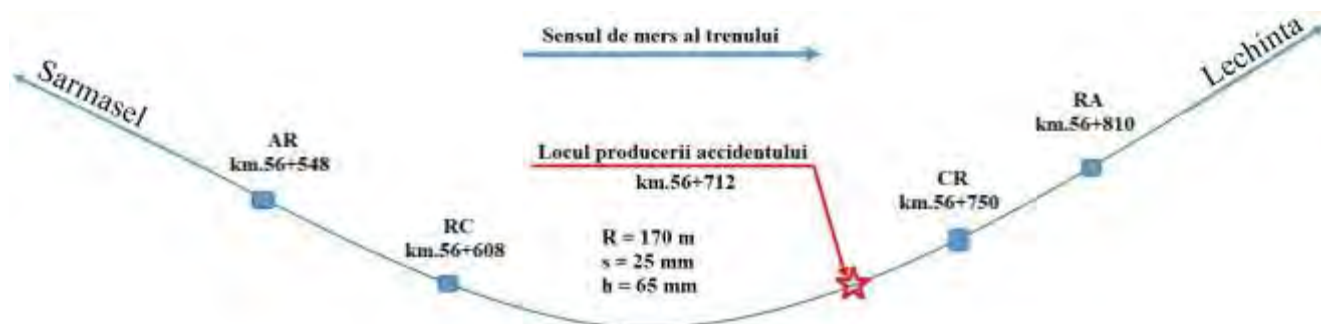
Figura nr.3 - Reprezentarea schematică a curbei pe care s-a produs accidentul feroviar

Curba este compusă dintr-un arc de cerc cu rază constantă $R=170$ m, supraînălțare $h=65$ mm, supralărgire $s=25$ mm, săgeata $f=75$ mm, care se racordează cu aliniamentele adiacente prin intermediul a două curbe de racordare ale căror lungimi sunt de 60 m. Deraierea s-a produs la km.56+712, pe curba circulară – figura nr.3.

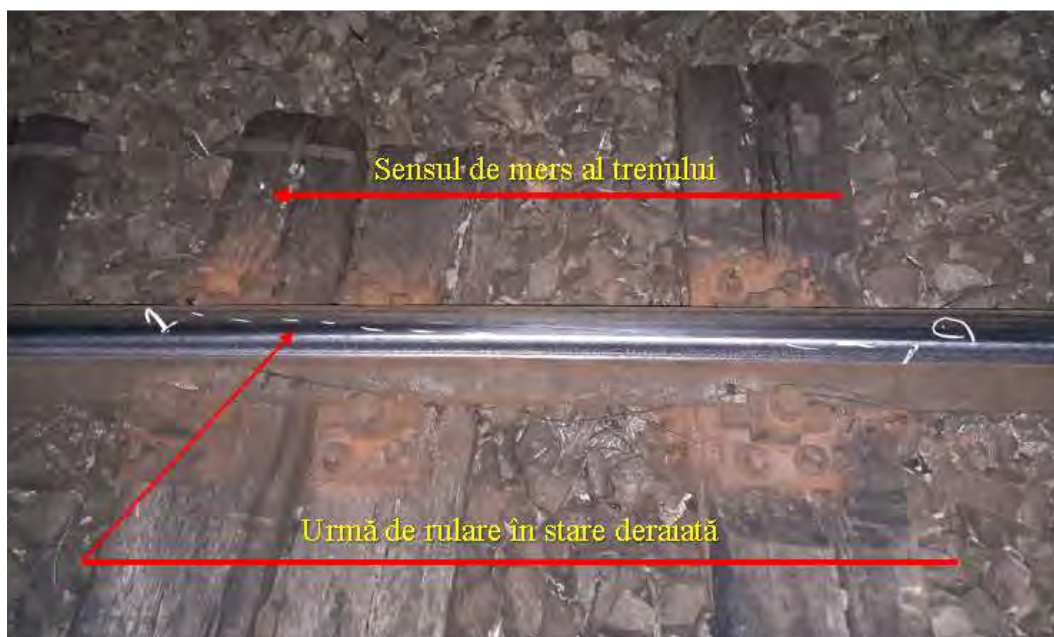
Foto nr.1 -Uрма de rulare pe ciuperca șinei firului exterior al curbei

Prima urmă de escaladare a roții din partea dreaptă s-a identificat pe suprafața activă a șinei, pe firul exterior al curbei, la 17,60 m de rostul joantei, de la km.56+694. Acest punct a fost marcat pe teren cu „0” – foto nr.1.

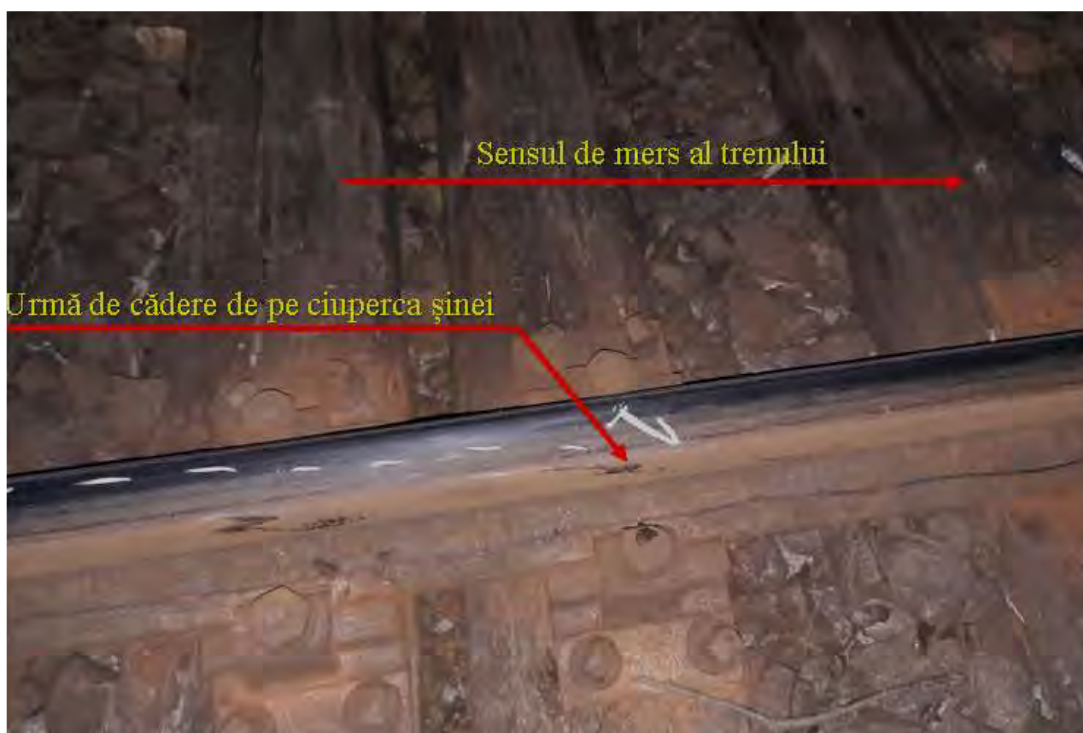
Foto nr.2 - Urmă de cădere de pe ciuperca șinei firului exterior al curbei

După parcurgerea unei distanțe de 0,95 m, de la punctul „0”, roata din partea dreaptă a căzut în exteriorul căii – foto nr.2.

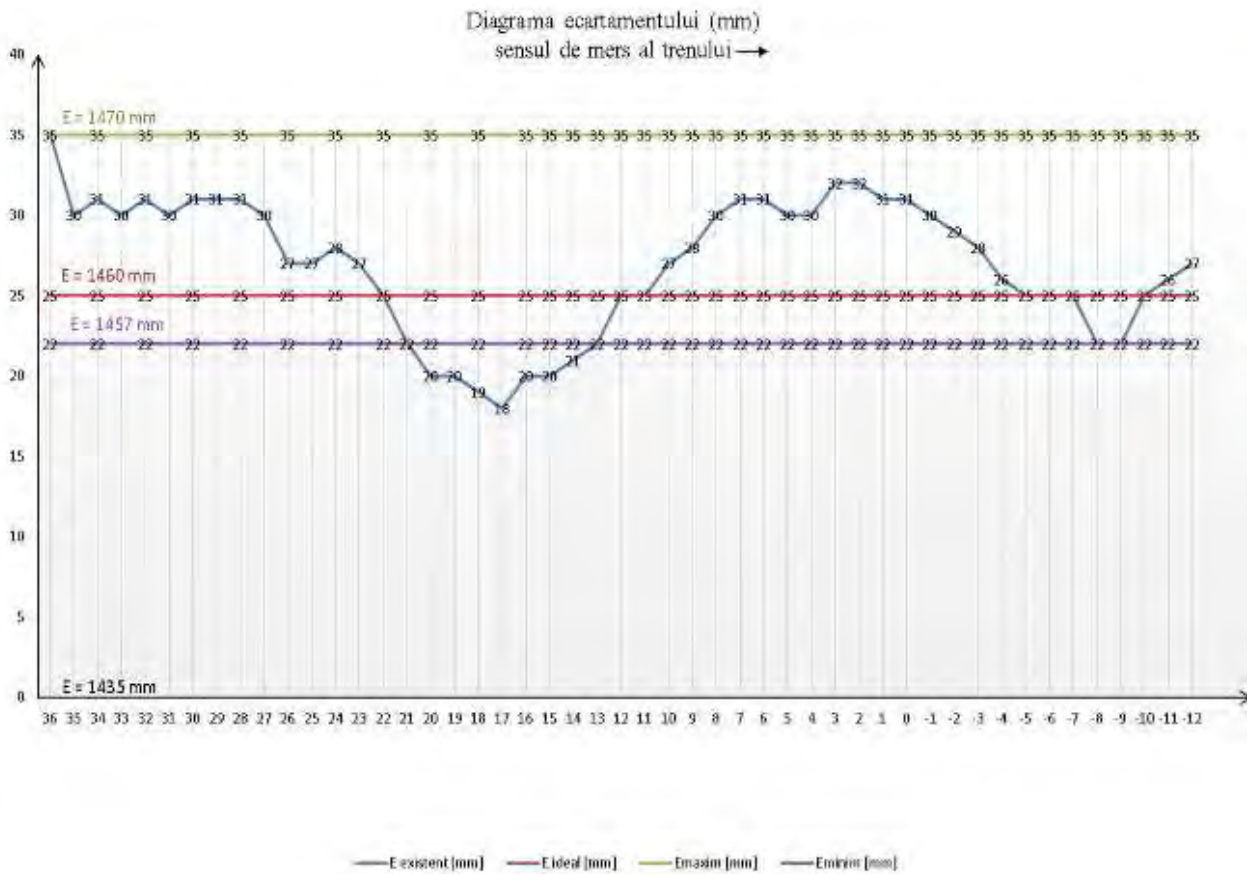
Diagrama nr. 1 - Diagrama ecartamentului

Din analiza valorilor parametrilor măsurați la data producerii accidentului feroviar în punctele menționate (*diagramele nr.1-3*), rezultă că:

- până la punctul de producere al deraierii, în sensul de mers al trenului, de la punctul „20” înspre punctul „5”, în cuprinsul a unsprezece zone, înclinările rampelor defectelor erau mai mari decât valoarea maximă admisă pentru circulația trenurilor (1:166), iar pe două zone, între două puncte consecutive (măsurate pe bază de 2,5 m), a fost depășită valoarea admisă a torsionării căii (înclinarea rampei defectului 1:200) pentru viteza de circulație de 20 km/h. Astfel, așa cum este exemplificat în diagrama nivelului transversal – *diagrama nr.2*, între punctele „17”÷„12” valoarea torsionării a fost de 19 mm, având înclinarea rampei defectului de 1:132;

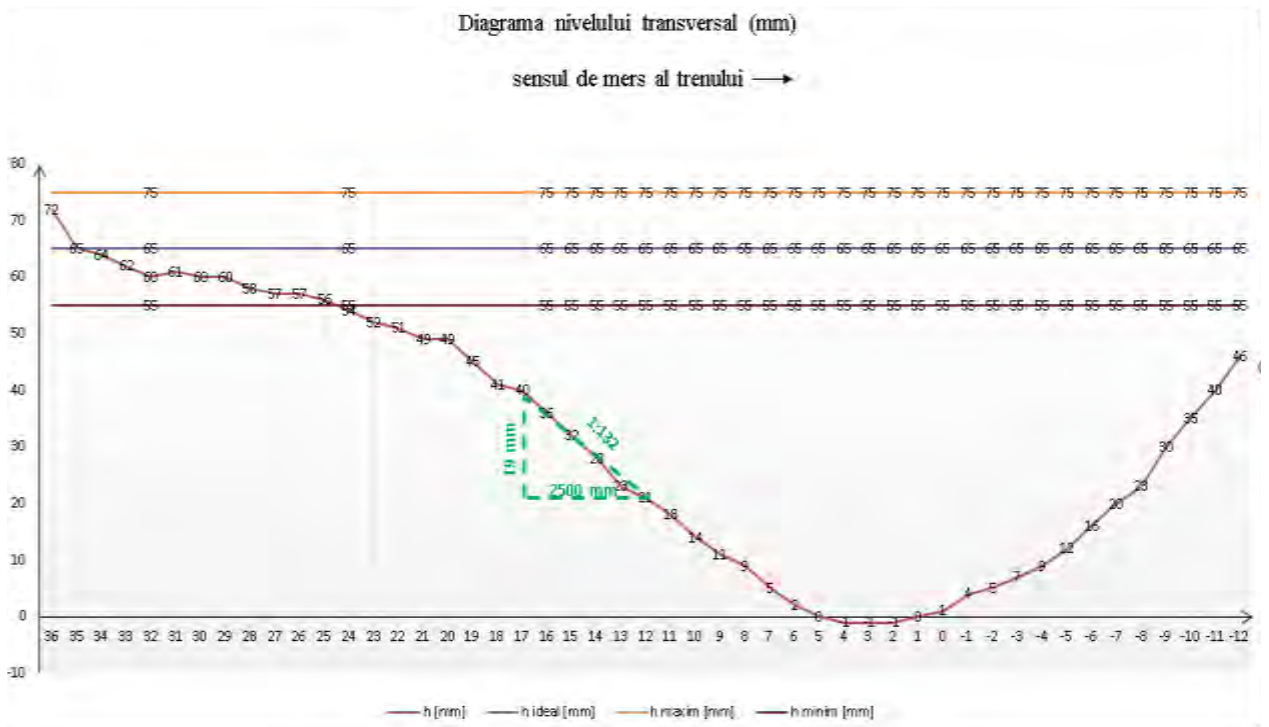
Diagrama nr. 2 - Diagrama nivelului transversal

Notă: în diagrama nr.2, **h ideal** reprezintă supraînălțarea prescrisă de 65 mm pentru porțiunea de curbă circulară, **h maxim** reprezintă valoarea maximă a nivelului transversal de 75 mm = 65 mm supraînălțarea prescrisă + 10 mm toleranța maximă pentru liniile cu Vmax de cel mult 50 km/h, **h minim** reprezintă valoarea minimă a nivelului transversal de 55 mm = 65 mm supraînălțarea prescrisă - 10 mm toleranța minimă pentru liniile cu Vmax de cel mult 50 km/h.

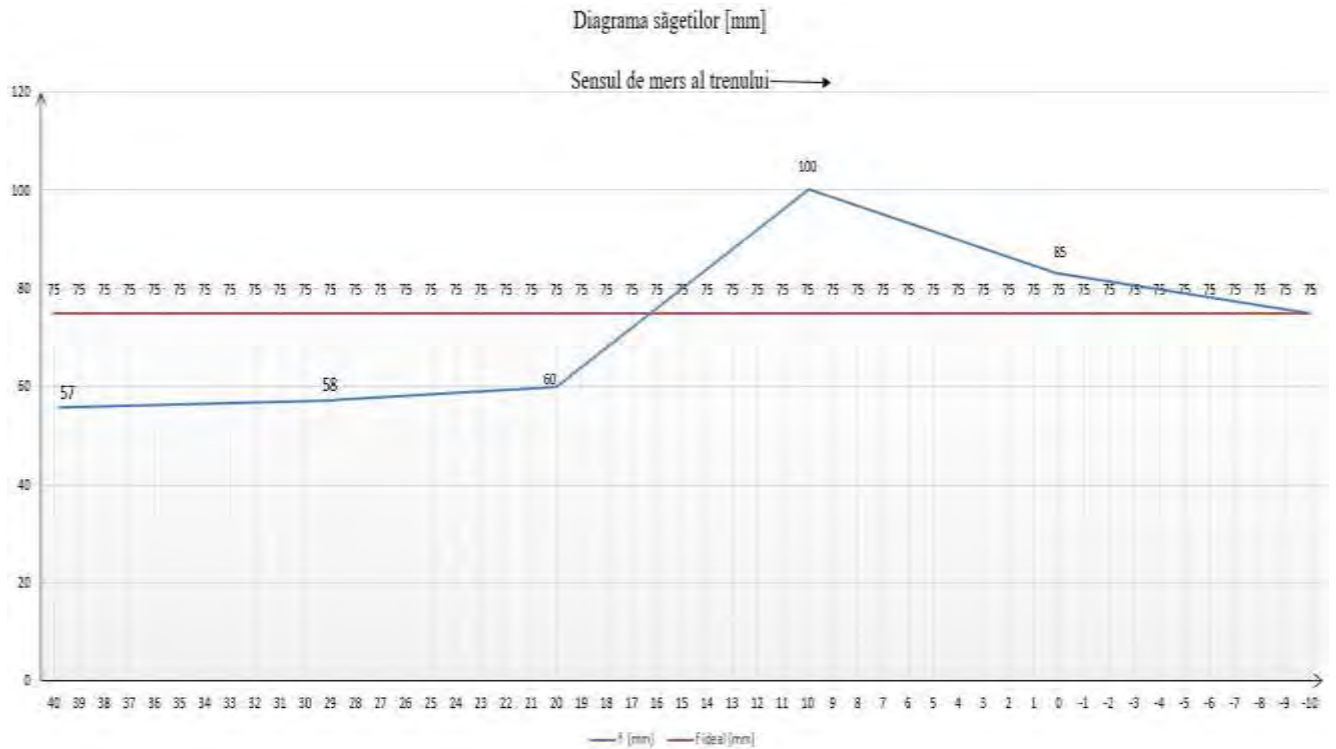
Diagrama nr. 3 - Diagrama săgeților

Această afirmație se bazează pe valorile parametrilor mășurați la data producerii accidentului feroviar, astfel, valoarea săgeții măsurate în punctul „10” (marcat pe șina firului exterior în sensul de mers), era mult mai mare decât valoarea săgeții măsurată în punctul „20” – *diagrama nr.3*.

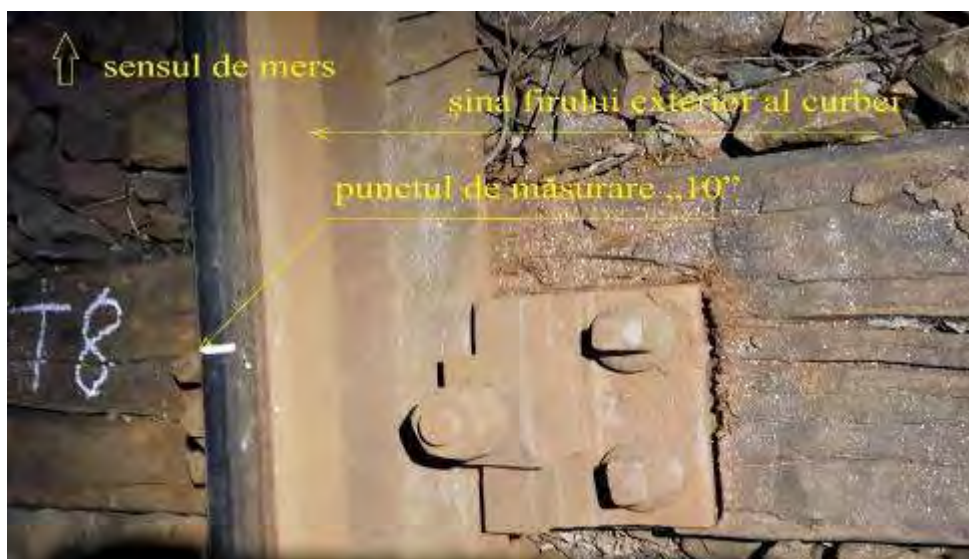
Foto.nr.4 - traversa T_8 și punctul de măsurare „10” marcat pe șina firului exterior

După îndepărtarea excesului de piatră spartă existent pe unele traverse în zona de fixare a plăcilor metalice, la majoritatea traverselor analizate au fost constatate defecte care impuneau înlocuirea acestora, respectiv: crăpături în zona plăcilor metalice pe direcția de strângere a tirfoanelor, uzuri mecanice ale feței superioare ale traverselor, crăpături la capetele traverselor, crăpături longitudinale.

Tirfoanele nestrânse, săltate din cauza stării de degradare a traverselor sub plăcile metalice, nu mai îndeplineau rolul de fixare a șinelor și împiedicau deplasarea șinei de pe firul exterior al curbei. Aceste neconformități au permis deplasarea șinelor, fapt care a determinat apariția defectelor la direcția căii.

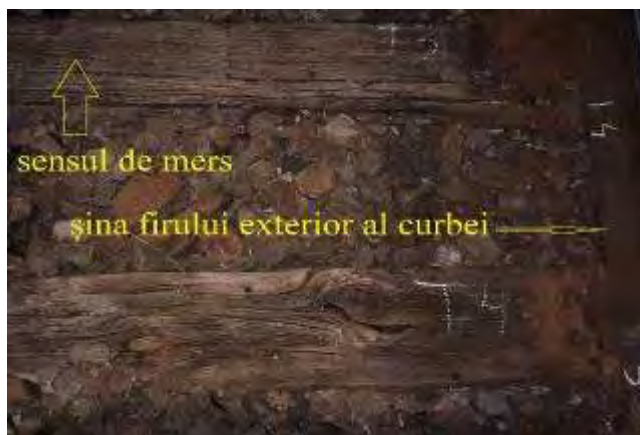
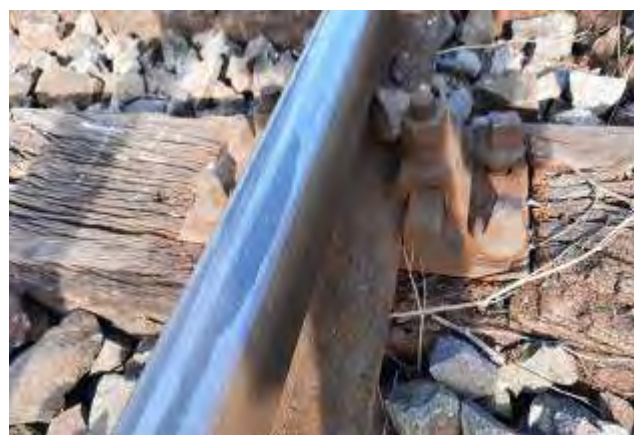
În zona punctului de escaladare/deraiere, traversa T_4 era necorespunzătoare, putredă pe zona centrală și sub placa metalică care susține șina firului exterior al curbei, crăpată pe zona de capăt, cu tirfoanele săltate – *foto nr.5,6*.

Foto.nr.5 - traversa T_4

Foto.nr.6 - traversa T_4 (după manevrarea plăcilor metalice și redeschiderea circulației)

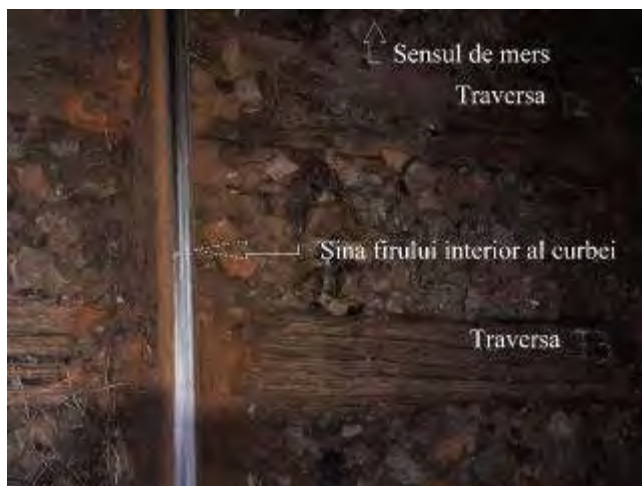
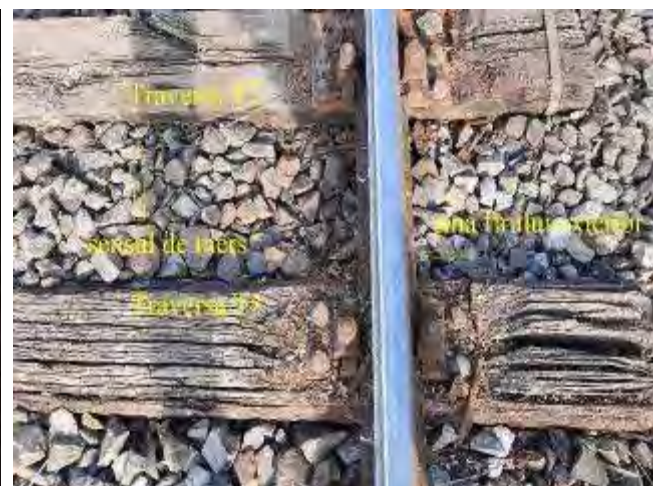
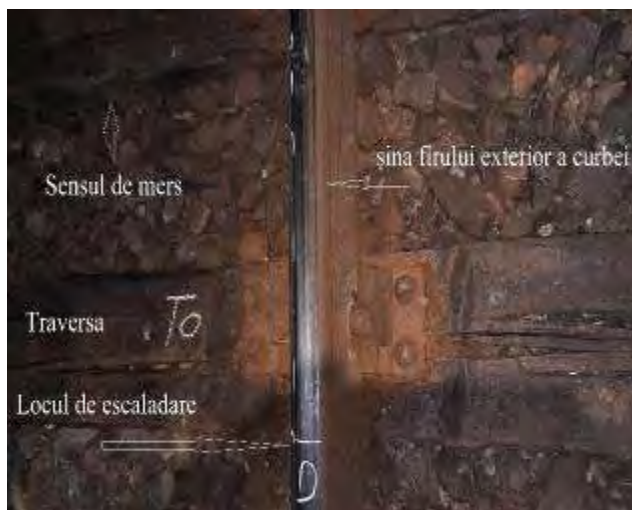
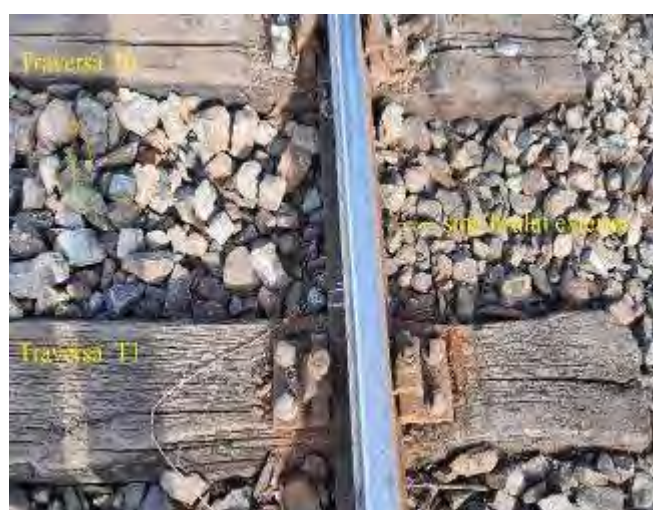
Consemnările referitoare la starea traverselor de lemn, înainte de punctul „0”, au arătat că la 4 traversele consecutive ($T_0 \div T_3$ – *foto nr.7-10*), lemnul de sub plăcile metalice pe care sprijină talpa șinei firului exterior, era crăpat sau putred, determinând pătrunderea plăcii metalice în corpul traversei.

Foto.nr.7 - traversa T_3 și T_2

Foto.nr.8 - traversa T_3 și T_2 (după manevrarea plăcilor metalice și redeschiderea circulației)

Foto.nr.9 - traversa T_0

Foto.nr.10 - traversa T_1 și T_0 (după manevrarea plăcilor metalice și redeschiderea circulației)
