RAPORT DE INVESTIGARE

al accidentului feroviar produs în data de 01.04.2022, ora 23:55, pe raza de activitate a Sucursalei Regionale CF Craiova, în stația CFR Turceni, peste diagonala 28-38/44, în circulația trenului de marfă nr.64220, prin deraierea a trei vagoane din componere

*Raport de investigare
31 martie 2023*

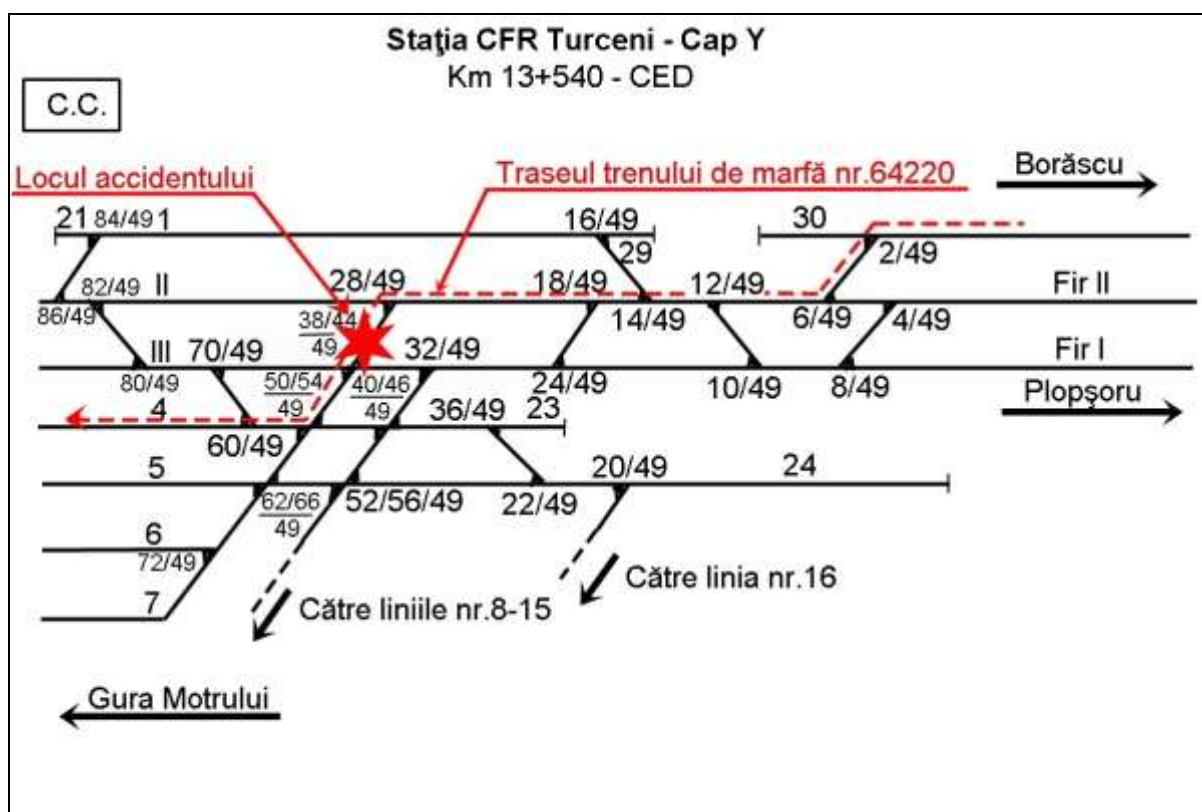
Figura nr.2: schița stației cu locul producerii accidentului

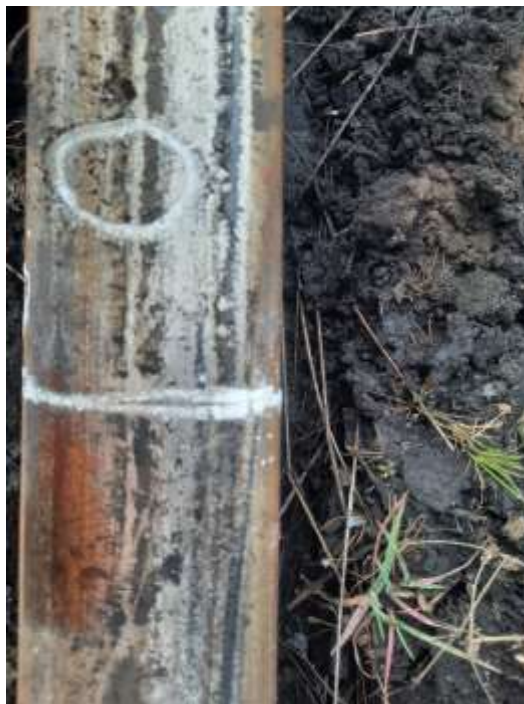
Prima urmă de deraiere identificată a constat dintr-o urmă produsă de căderea de pe suprafața de rulare, între firele căii, a unei roți din partea stângă în sensul de mers. Această urmă a fost identificată pe umărul dintre suprafața de rulare și flancul activ al șinei panoului de la ultima joantă a schimbătorului de cale nr.28, la o distanță de 2300 mm după ultima joantă. Acest loc a fost considerat începutul deraierei fiind notat ca punct "0"- foto nr.1 .

Foto nr.1: zona punctului "0"

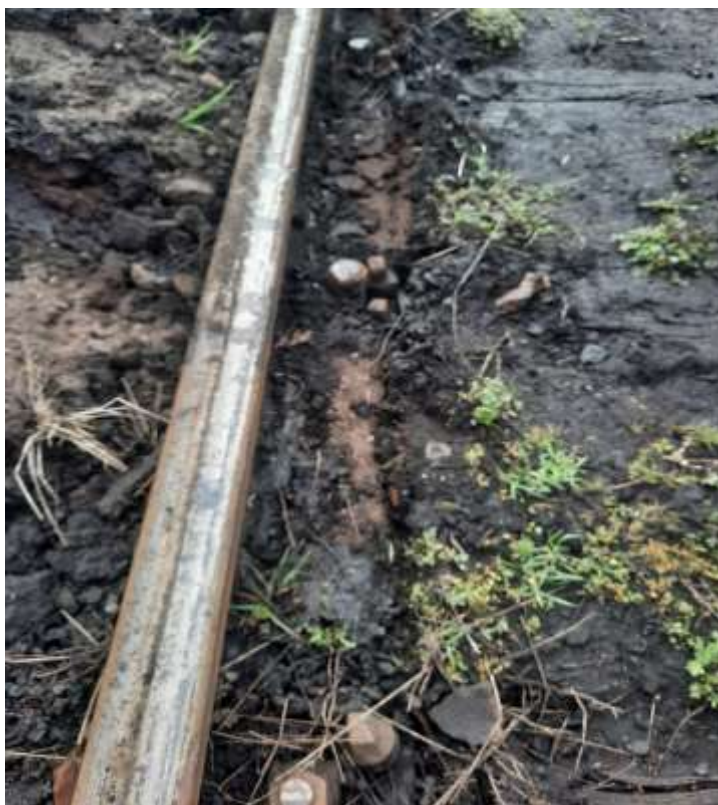
Roțile au circulat în stare deraiată, pe buloanele verticale și pe stratul de cărbune ce acoperea prinderea și traversele, o distanță de aproximativ 27 m. - *foto nr.2:*

Foto nr.2: urmele lăsate de roțile deraiate

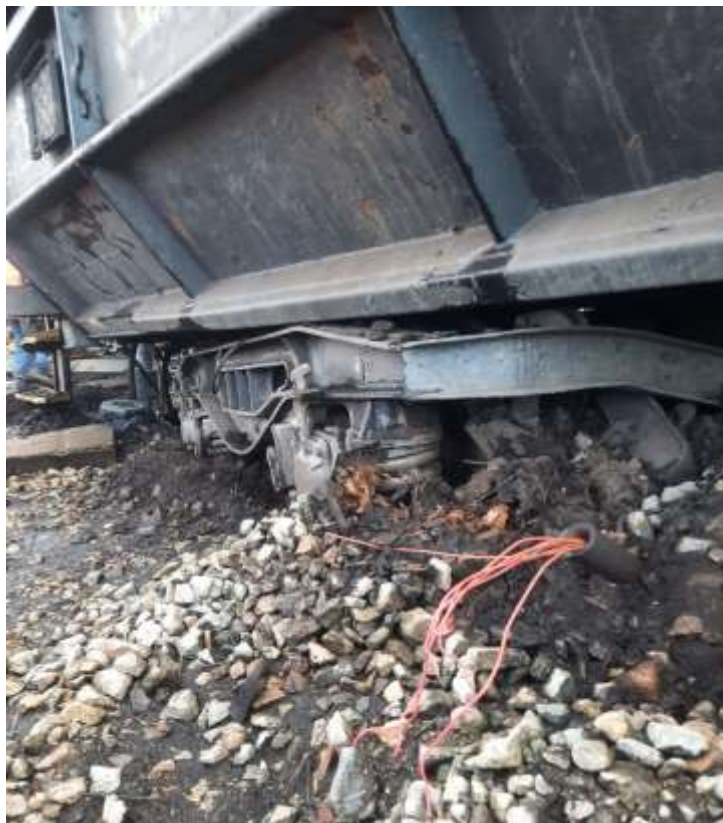
- vagonul nr.81536654428-8 (al 9-lea de la siguranță) era deraiat de roțile celui de-al doilea boghiu în sensul de mers, cu roțile din stânga (R2 și R4) în interiorul firelor căii la 70 cm de ciuperca șinei iar cele din dreapta (R1 și R3) în afara firului exterior;
- vagonul nr.81536651679-8 (al 10-lea de la siguranță) era deraiat de ambele boghiuri, cu roțile din stânga (R2, R4 și R6, R8) în interiorul firelor căii la 50 cm de ciuperca șinei iar cele din dreapta (R1, R3 și R5, R7) în afara firului exterior;
- vagonul nr.81536666060-4 (al 11-lea de la siguranță) era deraiat de roțile primului boghiu, în sensul de mers, cu roțile din stânga (R2 și R4), în interiorul firelor căii la 10 cm de ciuperca șinei iar cele din dreapta (R1 și R3) în afara firului exterior.

Foto nr.3: vagon în stare deraiată

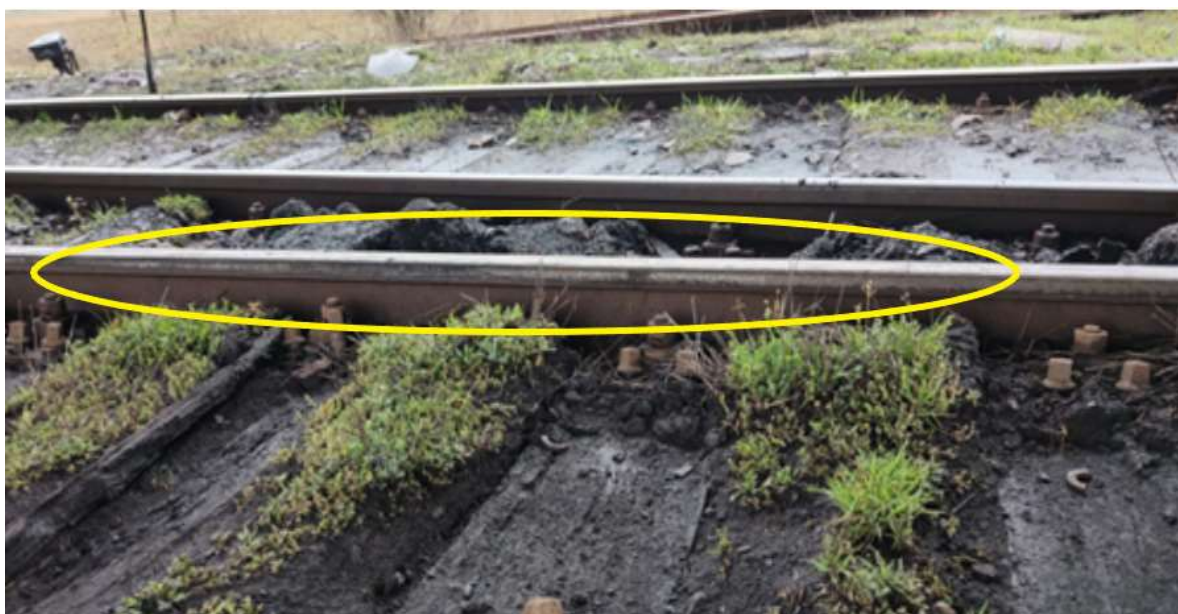
La o distanță de 1,7 m față de punctul "0" pe șina din partea dreaptă a fost identificată, pe flancul activ al șinei, o urmă de escaladare a unei roți din partea dreaptă a aceleiași osii. Această urmă a fost notată ca fiind punctul "A".

Foto nr.4: urmele create pe suprafața activă a șinei de roata deraiată din partea stângă

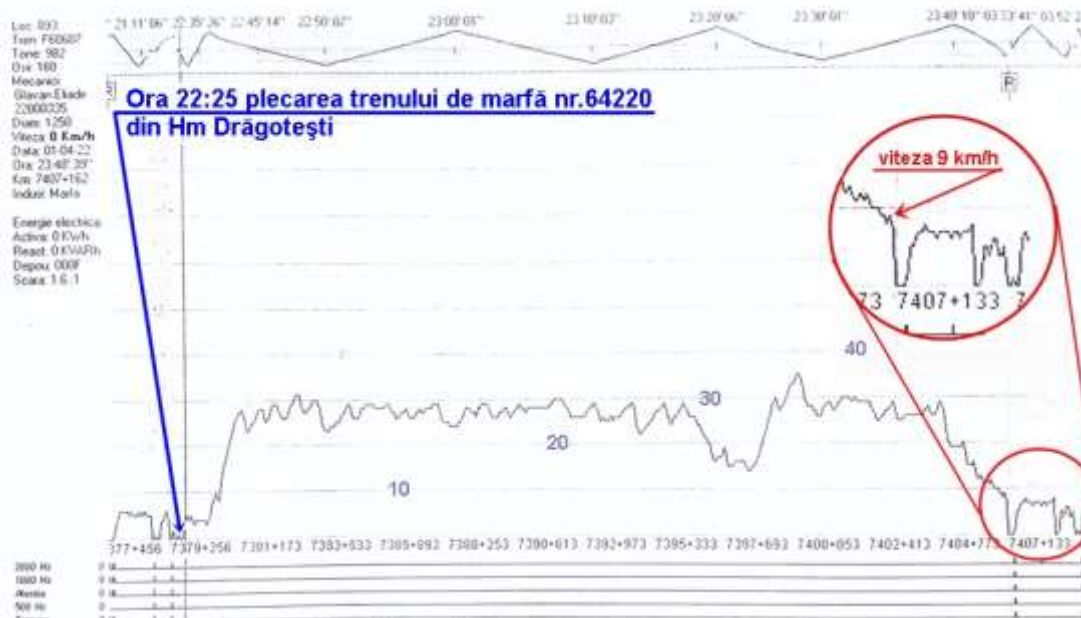
Figura nr.4 – înregistrarea IVMS

Având în vedere distanța parcursă de vagonul al 9-lea în stare deraiată, de la căderea între firele căii până la oprire (27 m) se poate concluziona că în momentul producerii accidentului viteza trenului a fost de 9 km/h.

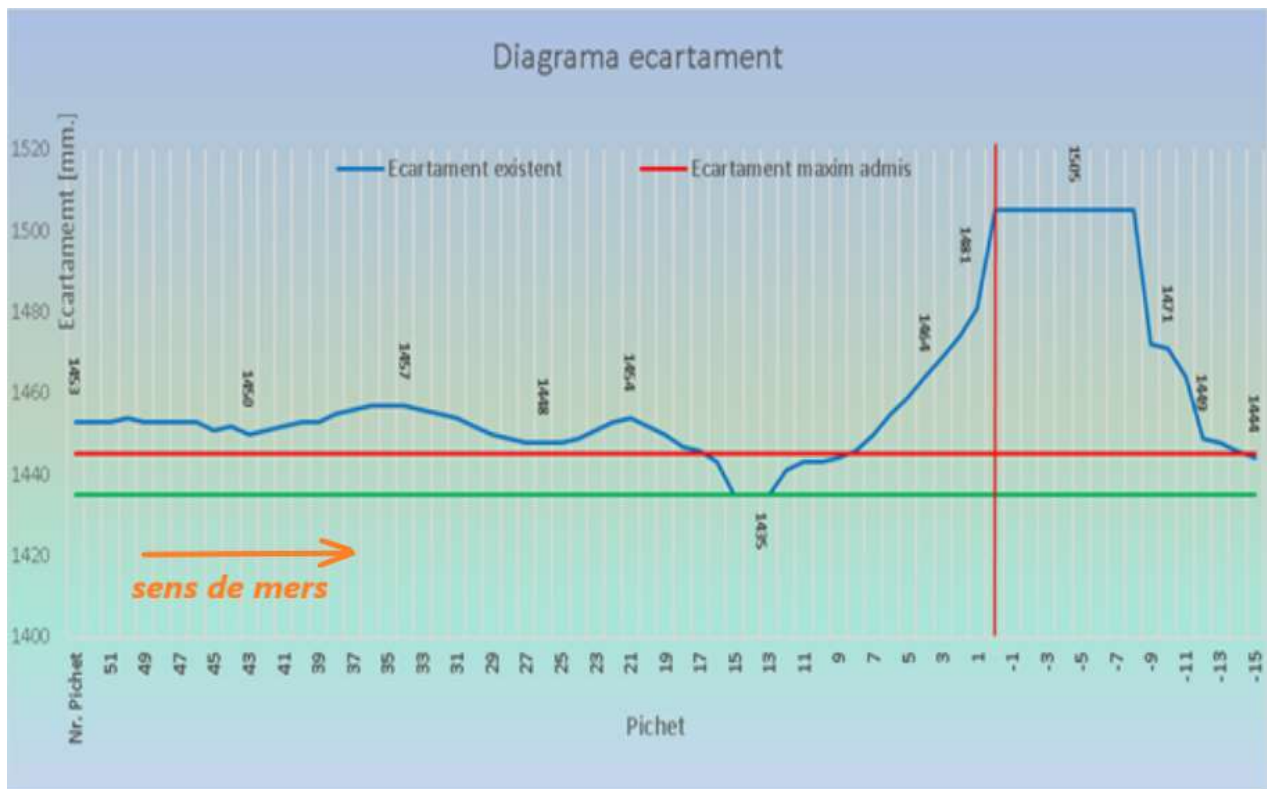
Figura nr.5: Diagrama ecartament (ecartamentul maxim admis 1445mm reprezentând valoarea ecartamentului nominal 1435mm, cumulat cu 10 mm toleranța maxim admisă corespunzătoare vitezei de circulație)

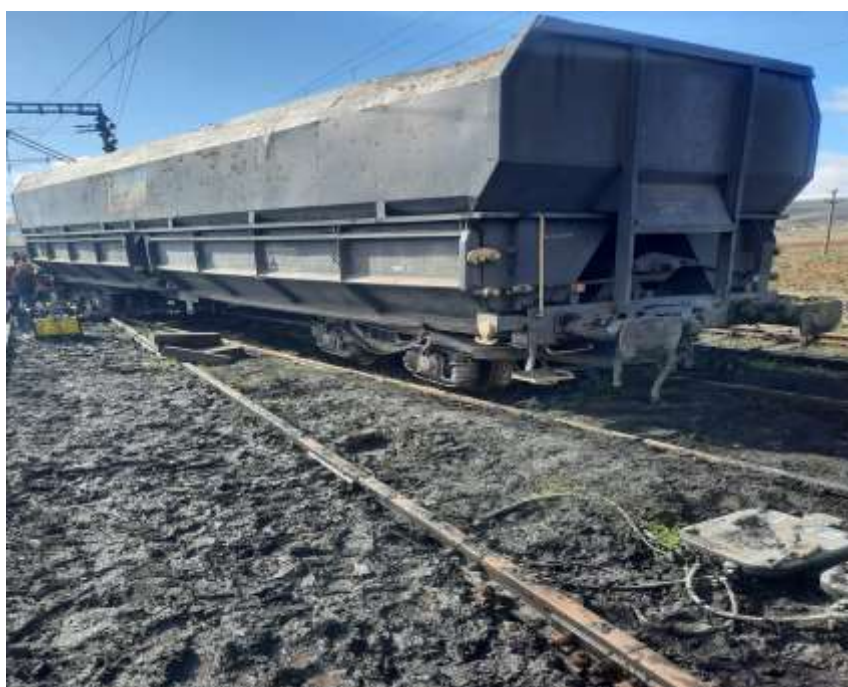
Prisma de piatră spartă era completă, dar cu exces de umiditate și colmatată cu cărbune. La un număr de 15 traverse consecutive în zona punctului "0" s-a constatat prindere inactivă a plăcilor metalice (tirfoane slăbite).

Foto nr.5: Detaliu grad de colmatare a prisme de piatră spartă

Colmatarea prisme de piatră spartă cu praf de cărbune, a condus la imposibilitatea drenării apei din prisma de piatră spartă și la creșterea vitezei de degradare (putrezire) a traverselor de lemn.

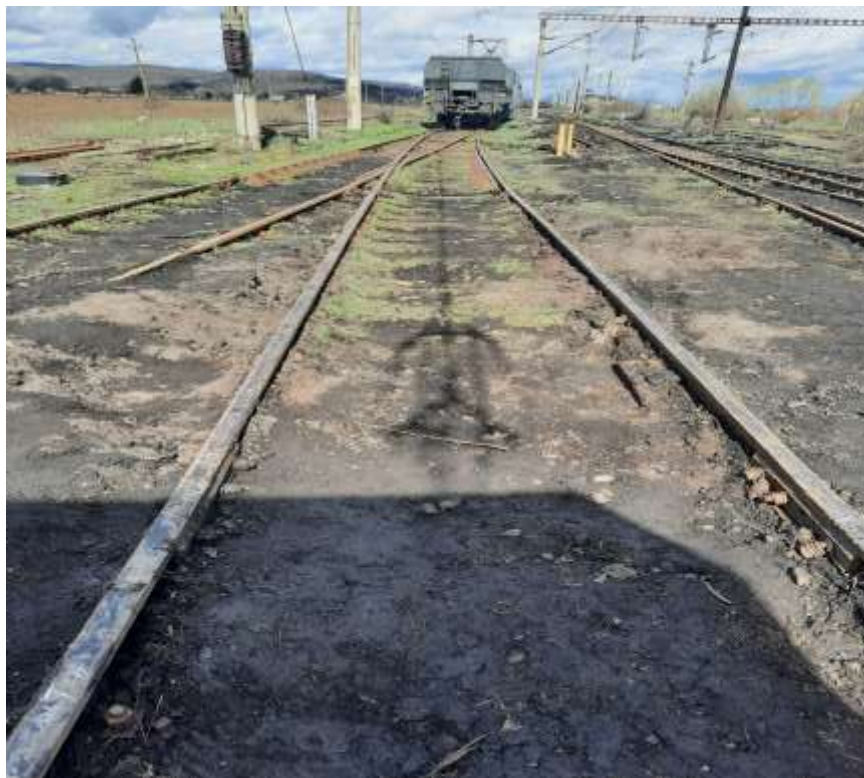
Foto nr.6: Detaliu grad de colmatare a prisme de piatră spartă.
