RAPORT DE INVESTIGARE

al accidentului feroviar produs la data de 06.04.2022, ora 18:20, în stația CF Nazarcea, prin deraierea vagonului nr.33807966612-3 (al 37-lea din componerea trenului), de toate osiile în zona schimbătorului de cale nr.5 al stației

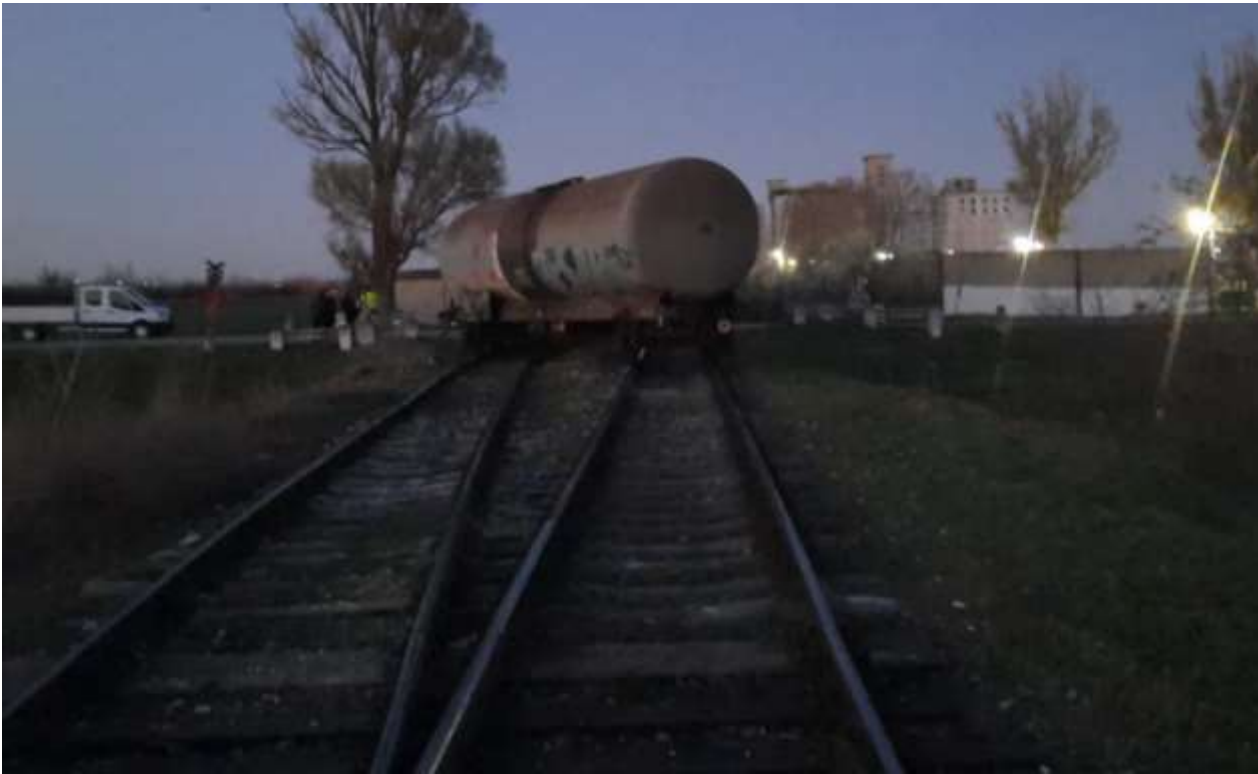
Foto nr.2

- vagonul nr.33807966612-3 (penultimul din compunerea trenului), de toate osiile;
- vagonul nr.33877853908-4 (ultimul din compunerea trenului), s-a înscris cu primul boghiu pe linia 2 abătută și al doilea boghiu pe linia III directă în zona schimbătorului de cale nr.5 al stației

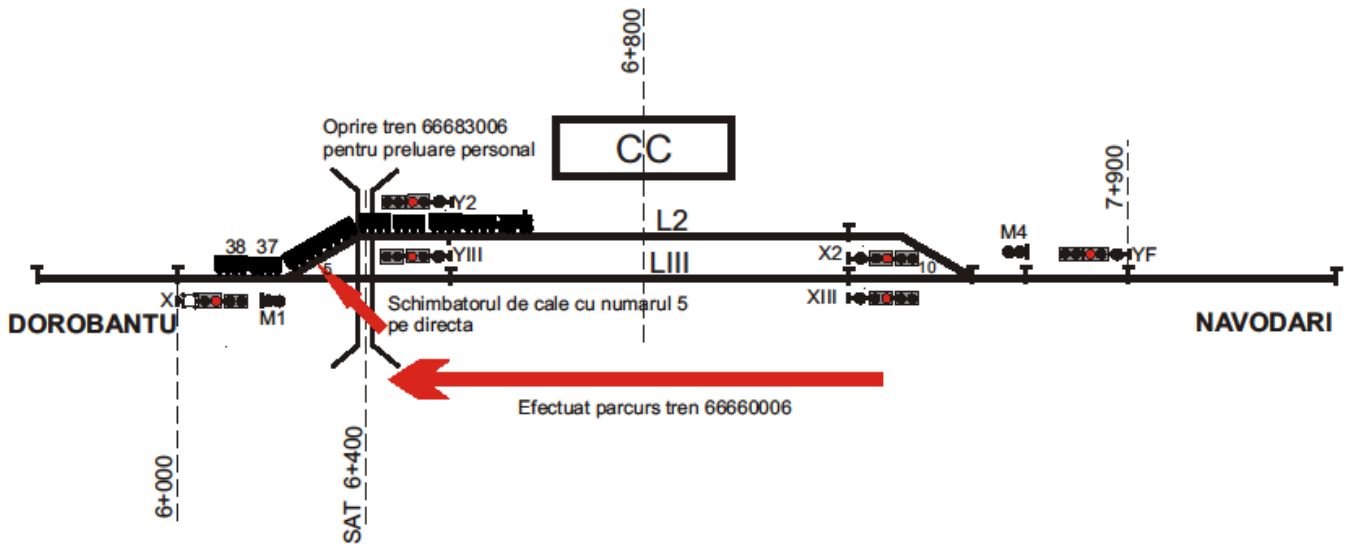
fig.4: oprire tren nr.66683006

Trenul de marfă nr.66683006 a fost expeditat din stația Dorobanțu la ora 18:00. După depășirea semnalului de intrare X al stației CF Nazarcea și înscrierea pe linia 2, trenul a oprit pentru a prelua personalul de schimb al locomotivei. IDM din stația CF Nazarcea, care se afla la defilarea trenului în fața biroului de mișcare, a intrat în biroul de mișcare după ce locomotiva a trecut prin dreptul stației. Aflat în biroul de mișcare IDM a urmărit gararea trenului, iar în momentul când acesta a oprit pentru preluarea personalului de schimb al locomotivei, a considerat fără a verifica acest lucru pe teren, faptul că acesta a fost garat. IDM nu a avut nici o comunicare cu mecanicul de locomotivă referitor la gararea trenului. Neverificând pe teren eliberarea liniei III și a schimbătorului de cale nr.5 de către trenul de marfă nr.66683006, a efectuat parcurs pe linia III, pentru trenul de marfă nr.66660006 care venea din direcția Năvodari. Pentru efectuarea parcursului trenului de marfă nr.66660006 schimbătorul de cale nr.5 a fost manipulat de pe poziția „abătută” pe poziția „directă”. Trenul de marfă nr.66683006 a staționat 41 secunde, timp în care a urcat în locomotivă schimbul personalului de conducere și deservire a trenului, apoi s-a pus în mișcare iar după aproximativ 78 metri a fost frânat. Mecanicul ajutor al trenului s-a deplasat la urma trenului și a constatat faptul că ultimele două vagoane sunt deraiate peste schimbătorul de cale nr.5 al stației.

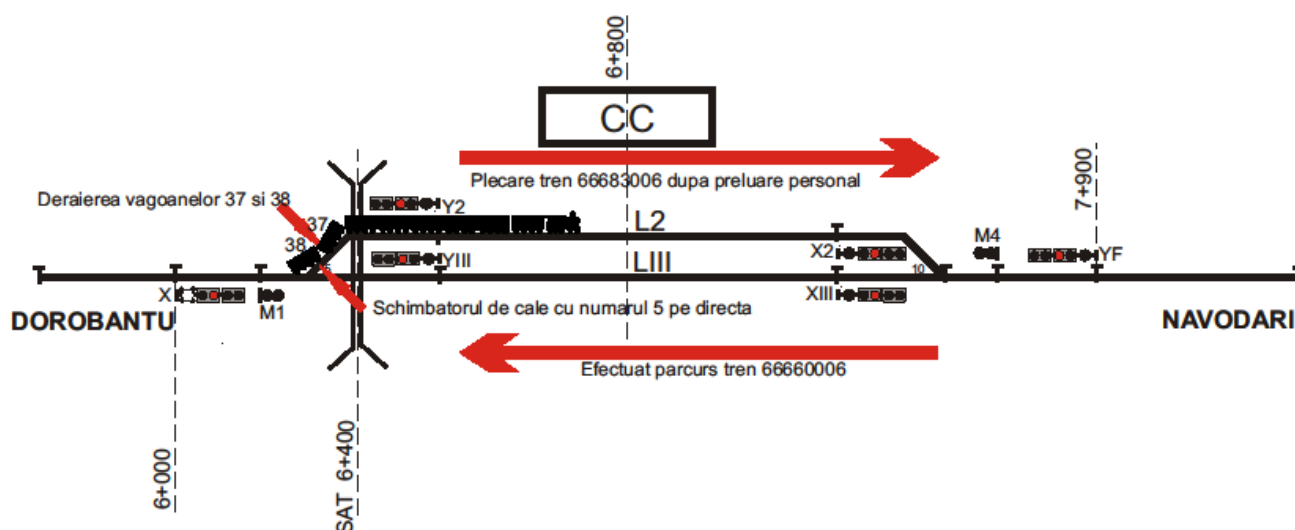
- vagonul nr.33807966612-3 (penultimul din compunerea trenului), de toate osiile;
- vagonul nr.33877853908-4 (ultimul din compunerea trenului), s-a înscris cu primul boghiu pe linia 2 abătută și al doilea boghiu pe linia III directă în zona schimbătorului de cale nr.5 al stației.

fig.5: Manipularea schimbătorului de cale nr.5, pentru parcursul trenului nr.66660006

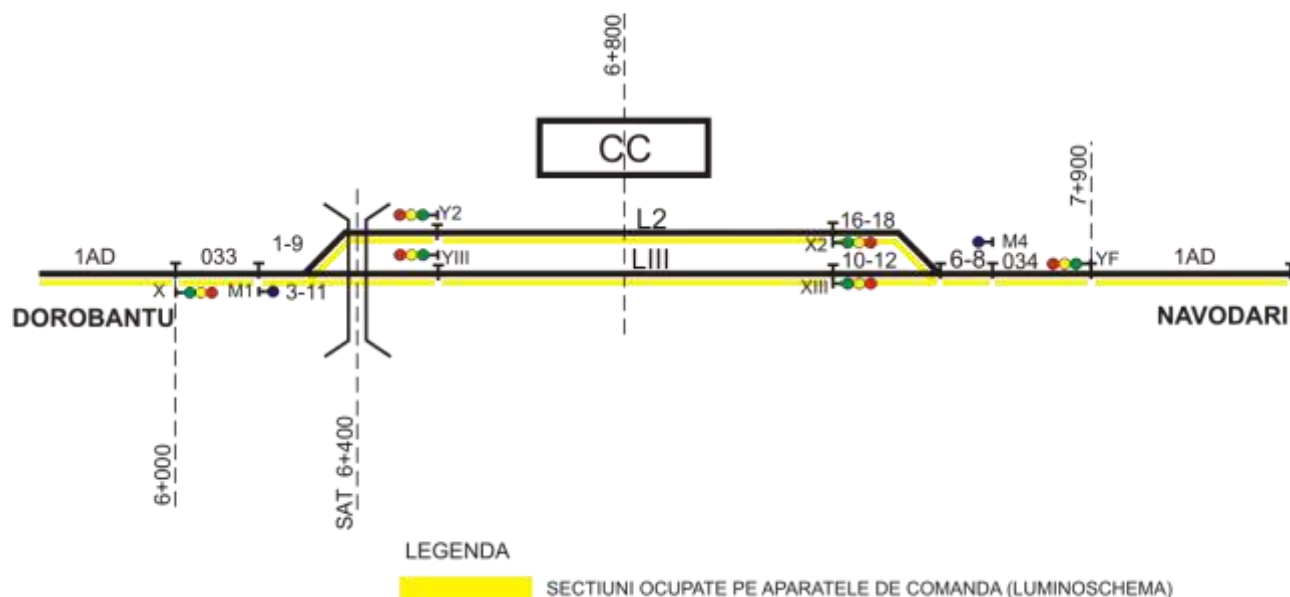
Începând cu anul 2011 și până la data producerii accidentului, în stația CF Nazarcea, secțiunile izolate au fost scoase din funcție (din cauza furturilor). Predarea primirea serviciului se efectuează cu secțiuni care prezintă ocupat pe aparatul de comandă Acest lucru a impus un alt mod de lucru în activitatea de exploatare față de cel proiectat, prin verificarea pe teren după gararea trenului, prin manevrarea macazurilor cu secțiunea izolată defectă “liberă pe teren și ocupată pe luminoschemă” cu ruperea/aplicarea sigiliilor și verificarea prin deplasarea pe teren a IDM. După terminarea manevrării macazului în aceste condiții, IDM trebuie să aplice sigiliul stației la butonul de anulare a secțiunii izolate de macazuri, până la prezentarea organului SCB, cu consemnarea în RRLISC.

Fig.6: secțiunile ocupate pe luminoschemă
