RAPORT DE INVESTIGARE

privind accidentul feroviar produs în data de 11.04.2022, pe raza de activitate a Sucursalei Regionale de Căi Ferate Cluj, în halta de mișcare Cojocna, prin deraierea peste schimbătorul de cale nr.7, a primului boghiu, în sensul de mers, al locomotivei de remorcare a trenului de călători nr.3087

*Raport de investigare final
10 aprilie 2023*

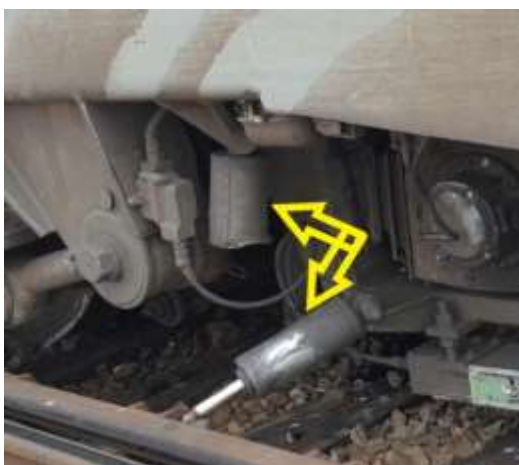
Locomotiva a fost condusă de la postul de conducere nr. I și, la sosirea la fața locului a comisiei de investigare, roțile osiilor nr.1, nr.2 și nr.3 (primele în sensul de mers) erau deraiate în cuprinsul schimbătorul de cale nr.11 din Hm. Cojocna. La osia nr.1, partea dreaptă a locomotivei EA 798, a fost identificat un amortizor vertical rupt, adaosurile de la arcurile tip Metalastik erau mișcate din poziția normală iar pana de fixare a ghidajului era deformată.

Imaginea nr.2 – amortizor vertical rupt

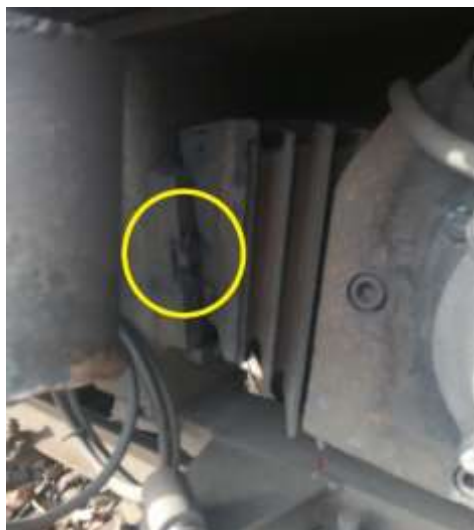
Imaginea nr.3 – adaosuri metalastik deplasate

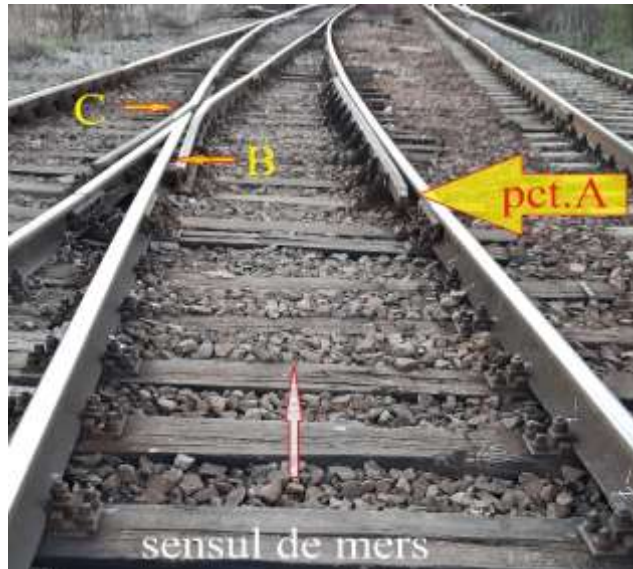
Imaginea nr. 6 - repere în legătură cu producerea accidentului

- punctul „A” indică prima urmă de deraiere, identificată sub forma a două amprente de lovire pe capătul contrașinei din dreptul inimii pe abaterea schimbătorului, a roților din partea dreaptă și este situat la o distanță de 30 cm de ultima joantă a schimbătorului de cale.

- punctul „B” indică urma de escaladare al flancului activ a șinei interioare a inimii simple, a roții din partea stângă și este situat la o distanță de 135 cm de ultima joantă a schimbătorului nr.7 pe direcția abatere;
- punctul „C” indică urma de cădere a roții din partea stângă de pe aripa dreapta a inimii simple în exteriorul căii și este situat la o distanță de 250 cm de punctul „B”;

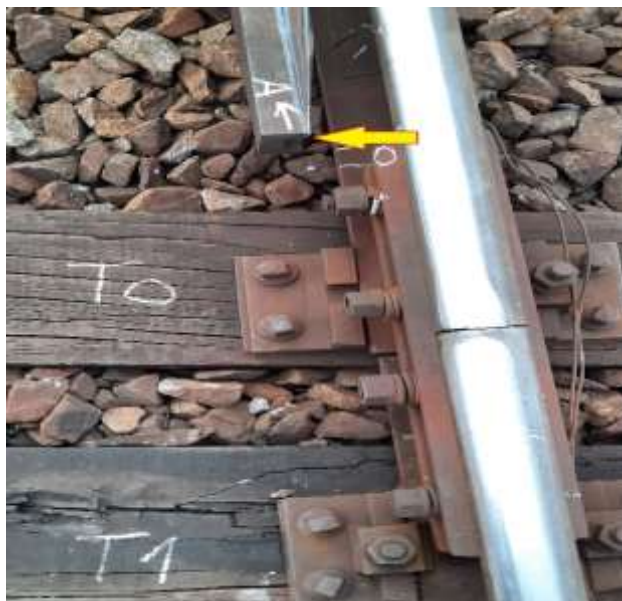
Prima urmă de deraiere s-a constatat la capătul contrașinei din dreptul inimii pe abaterea schimbătorului de cale nr. 7, pe partea dreaptă în sensul de mers al trenului, la 30 cm de rostul joantei de capăt a schimbătorului.

Imaginea nr. 7 - urma de lovire și escaladare a roților din dreapta pe capătul contrașinei – punctul A

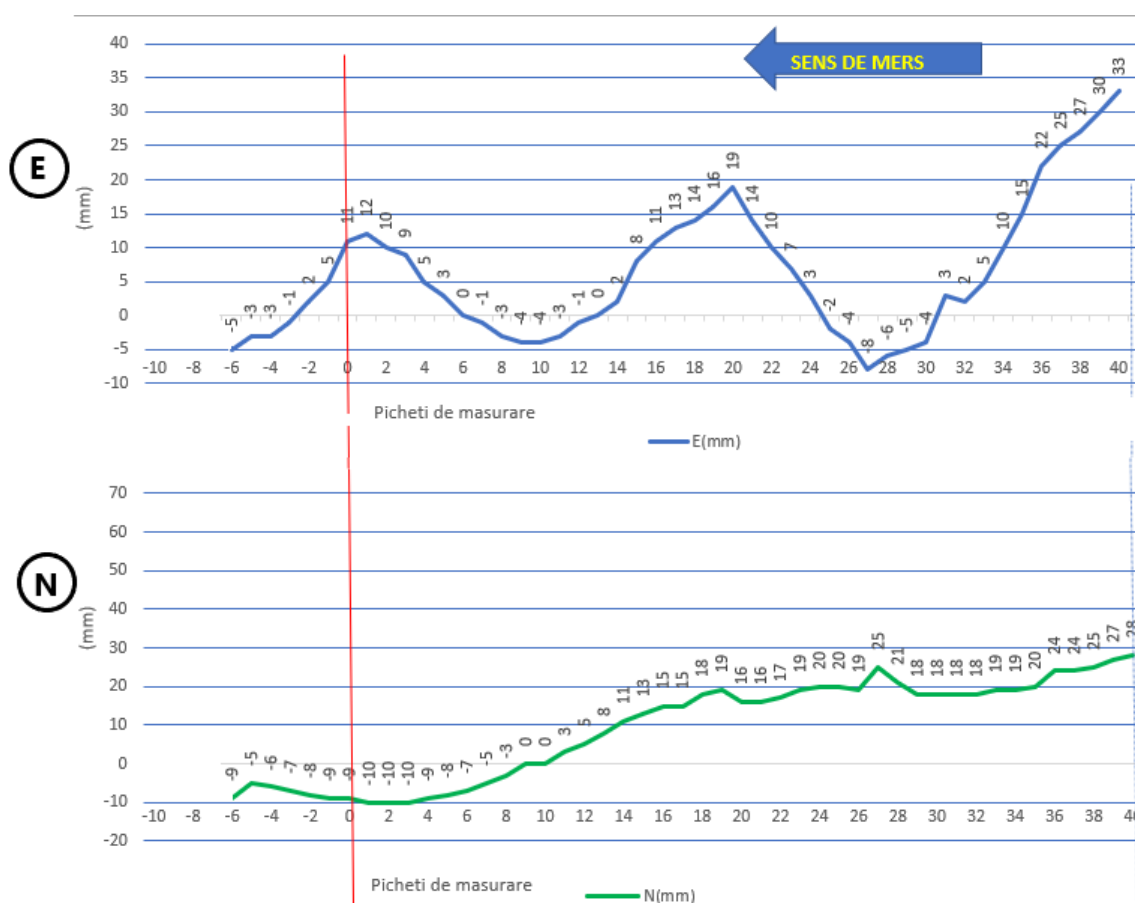
Imaginea nr. 8 - Diagrama ecartamentului și nivelului transversal (diagrama E/N)

Din analiza valorilor parametrilor mășurați la data producerii accidentului feroviar în punctele menționate (Imaginea nr. 8 – diagrama E/N) rezultă că:

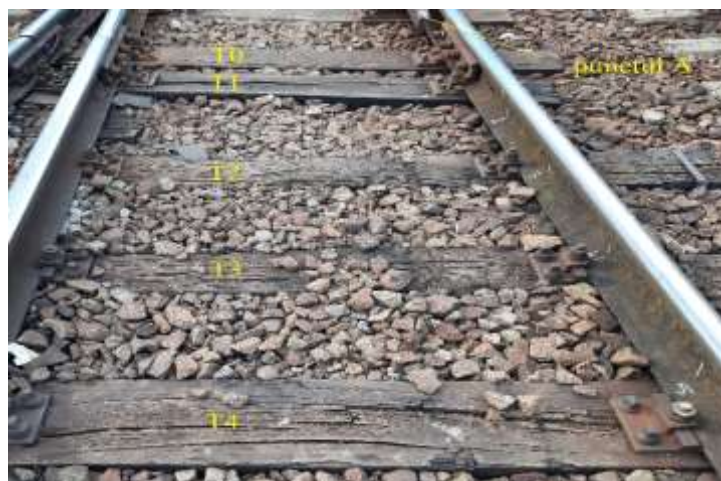
Imaginea nr. 9 – Traversele în zona punctului de deraiere

Constatările privind starea traverselor, în zona punctului de deraiere, cu specificația că partea stângă se referă la firul exterior a liniei abătute, au arătat că:

- traversa T0 era putredă sub placa metalică din partea stângă, prinderea plăcii metalice de traversă era inactivă, tirfoanele erau înclinate, iar ansamblul clește – șurub vertical – piuliță era lipsă în exteriorul căii;
- traversa T1 era putredă pe întreaga lungime;
- traversa T2 prezenta tirfoane înclinate pe partea stângă, crăpătură pe zona de capăt până sub placa metalică și șurubul vertical slăbit pe partea stângă în exteriorul căii;
- traversa T4 era putredă în zona centrală;

După punctul de lovire și escaladare a contrașinei, în sensul de mers al trenului, constatările privind starea traverselor au arătat că traversele T-1, T-3, T-4, T-5, erau putrede sub plăcile metalice.

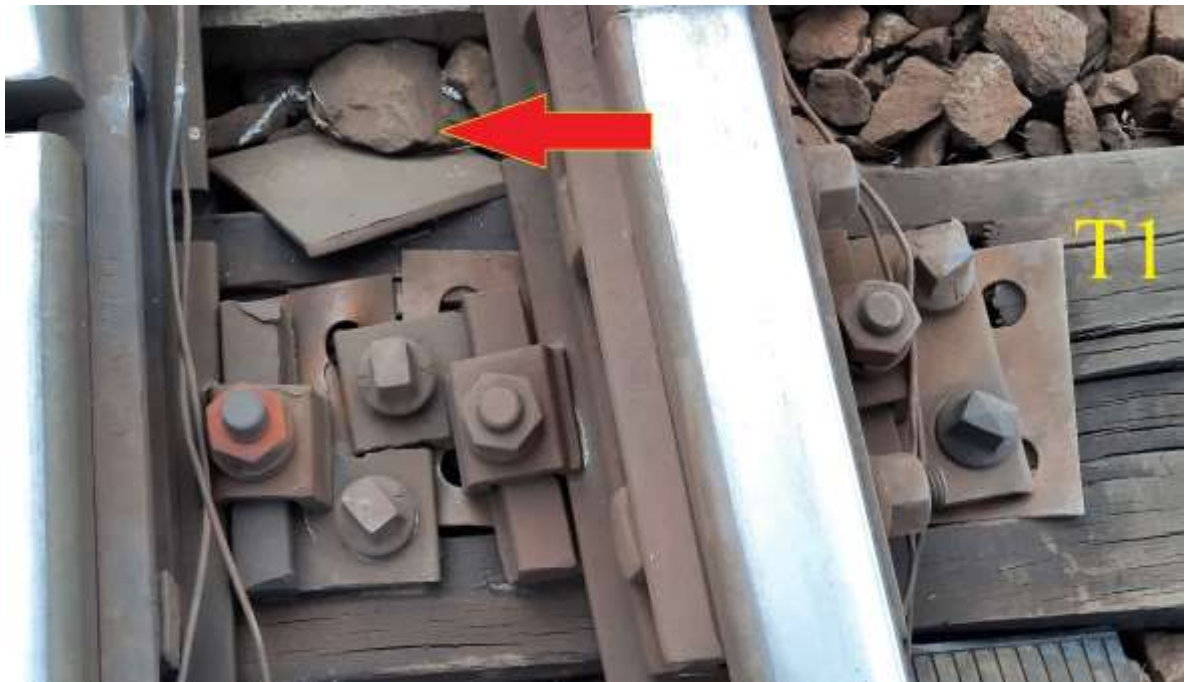
Imaginea nr. 9 – Traversa T1

În *imaginea nr.9* este prezentată starea traversei T1, care susține joanta de capăt pe abaterea schimbătorului (joanta din partea stângă în sensul de mers a trenului). În zona de rezemare a plăcii metalice lemnul era putred, motiv pentru care strângerea tirfoanelor pentru împiedicarea deplasării plăcilor nu era posibilă. Sub acțiunea forțelor dinamice transmise suprastructurii căii de către roțile materialului rulant, șinele care compun joanta de capăt din partea stângă în sensul de mers, se deplasau spre exteriorul curbei împreună cu plăcile metalice, în sensul creșterii valorii ecartamentului căii.

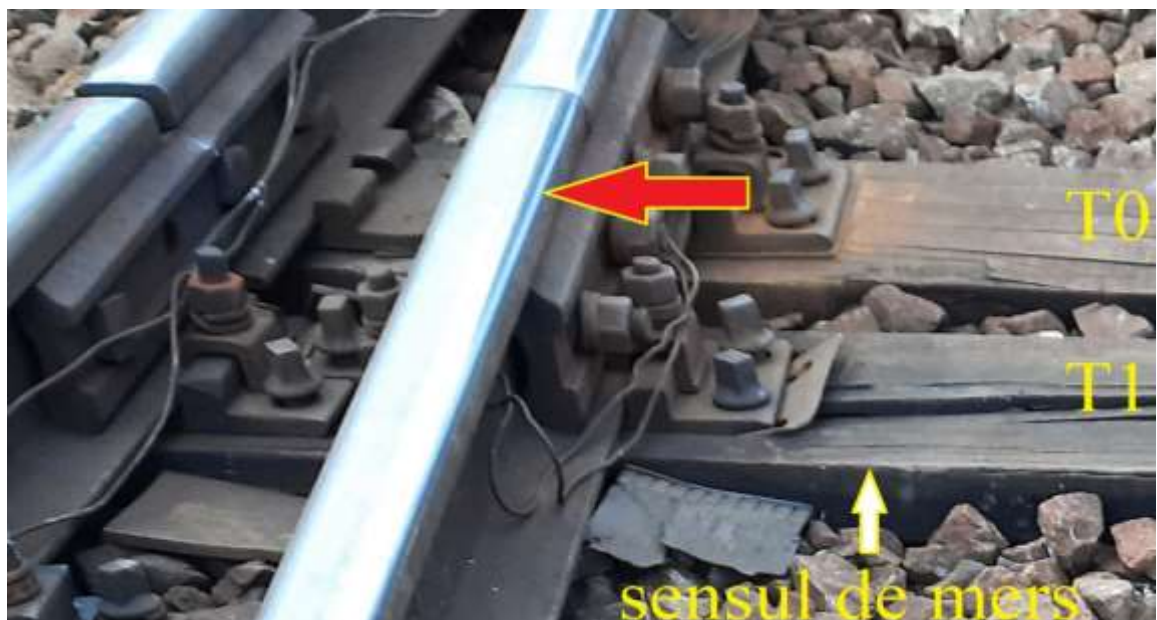
Imaginea nr.10 – joanta de capăt pe abaterea schimbătorului (partea stângă în sensul de mers)

Tirfoanele nestrânse, săltate din cauza stării de degradare a traverselor sub plăcile metalice, nu mai îndeplineau rolul de fixare a șinelor și împiedicarea deplasării șinei de pe firul exterior al curbei. Aceste neconformități au permis deplasarea șinelor spre exteriorul căii, în sensul creșterii ecartamentului.

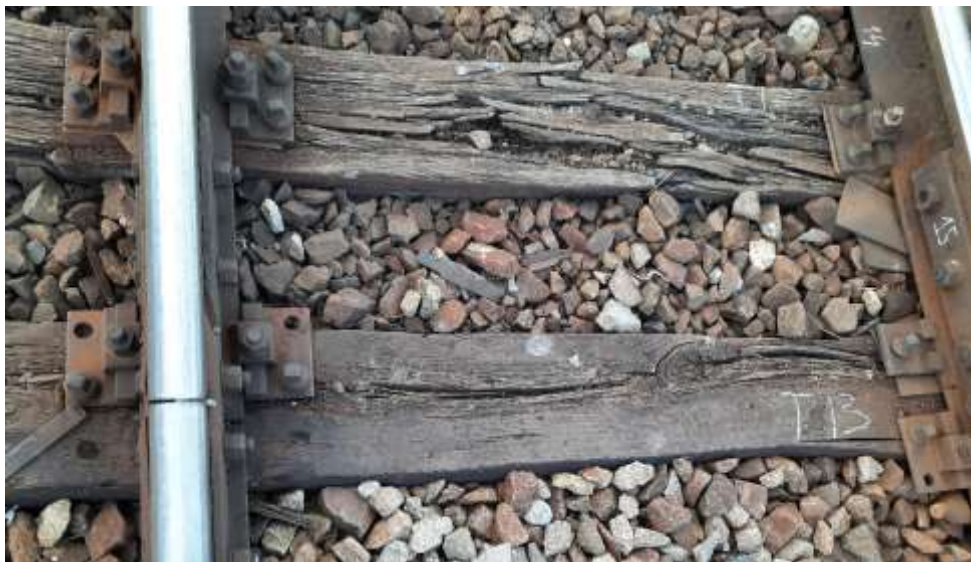
Imaginea nr. 11 – Traverse pe diagonala 5 - 7

La majoritatea traverselor analizate au fost constatate defecte care impuneau înlocuirea acestora, respectiv: putrede sub plăcile metalice, uzuri mecanice ale feței superioare, crăpături în zona de capăt, crăpături longitudinale.
