RAPORT DE INVESTIGARE

al accidentului feroviar produs la data de 05.08.2021,
pe raza de activitate a Sucursalei Regionale de Căi Ferate Constanța,
pe parcursul de primire în stația CFR Medgidia, la linia nr.10 abătută,
prin deraierea unui vagon din compunerea trenului de marfă nr.20934

*Raport de investigare
14 iunie 2022*

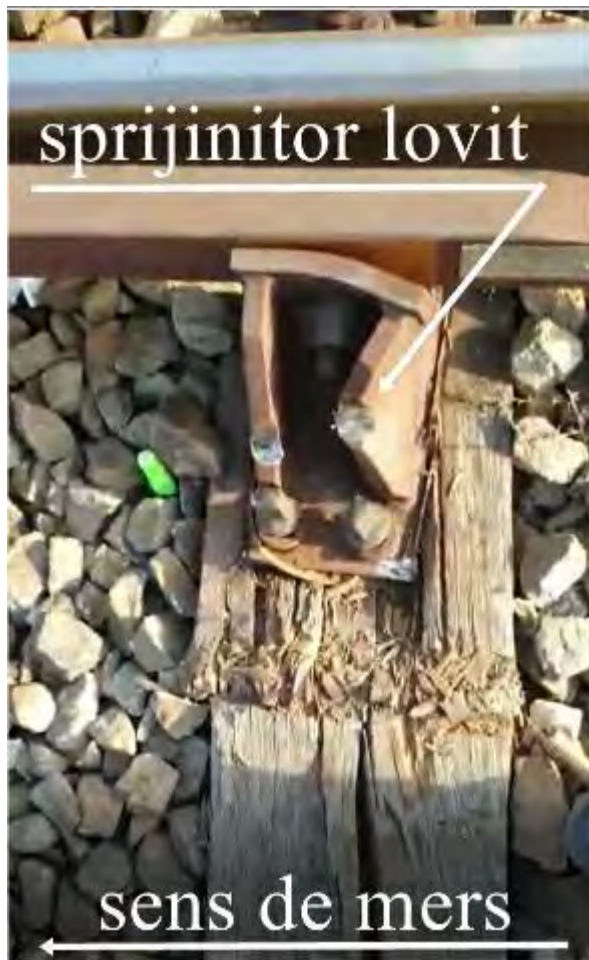
Foto nr.1 – primul sprijinitor al contrașinei din dreapta, în sensul de mers al trenului

Circulația în stare deraiată a primei osii a cauzat lovirea (cu roata din dreapta) și deformarea primului sprijinitor al profilului de contrașină din dreapta sensului de mers și antrenarea în deraiere ale celorlalte osii ale vagonului nr. 845393050867(al 4-lea de la locomotivă).

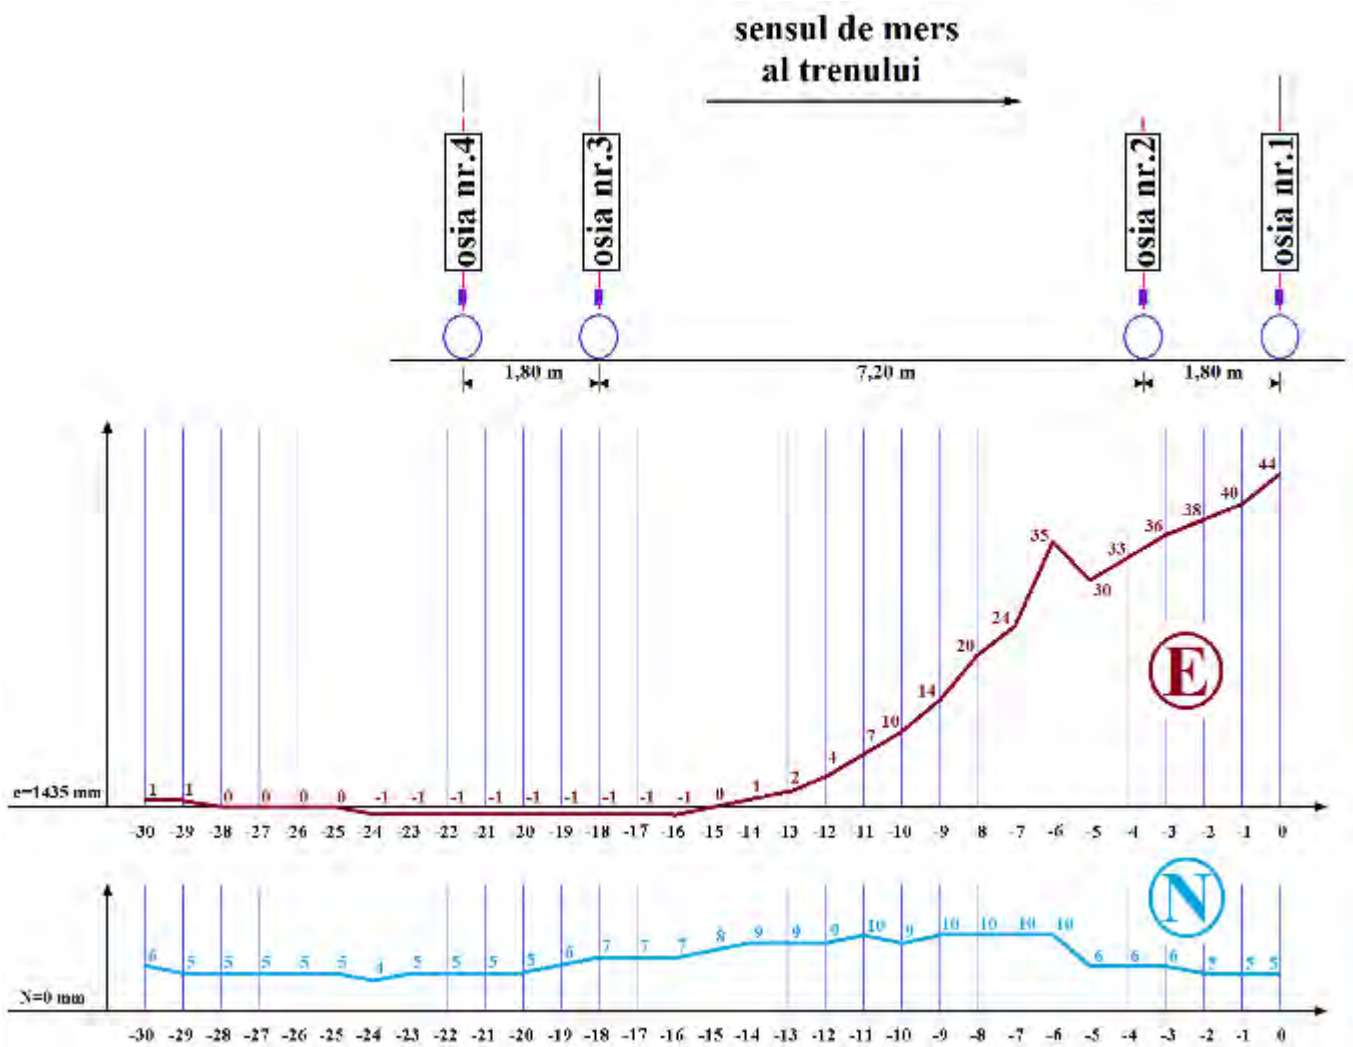
Diagrama nr. 1 - Diagrama de ecartament măsurat la data de 05.08.2021

Având în vedere faptul că, pentru retragerea vagoanelor nederaiate de pe zona afectată de deraiere, era necesara montare de tiranți, înainte de montarea acestora s-au făcut, la data de 05.08.2021, măsurători la ecartament și nivel, măsurători prezentate în diagrama nr.1.

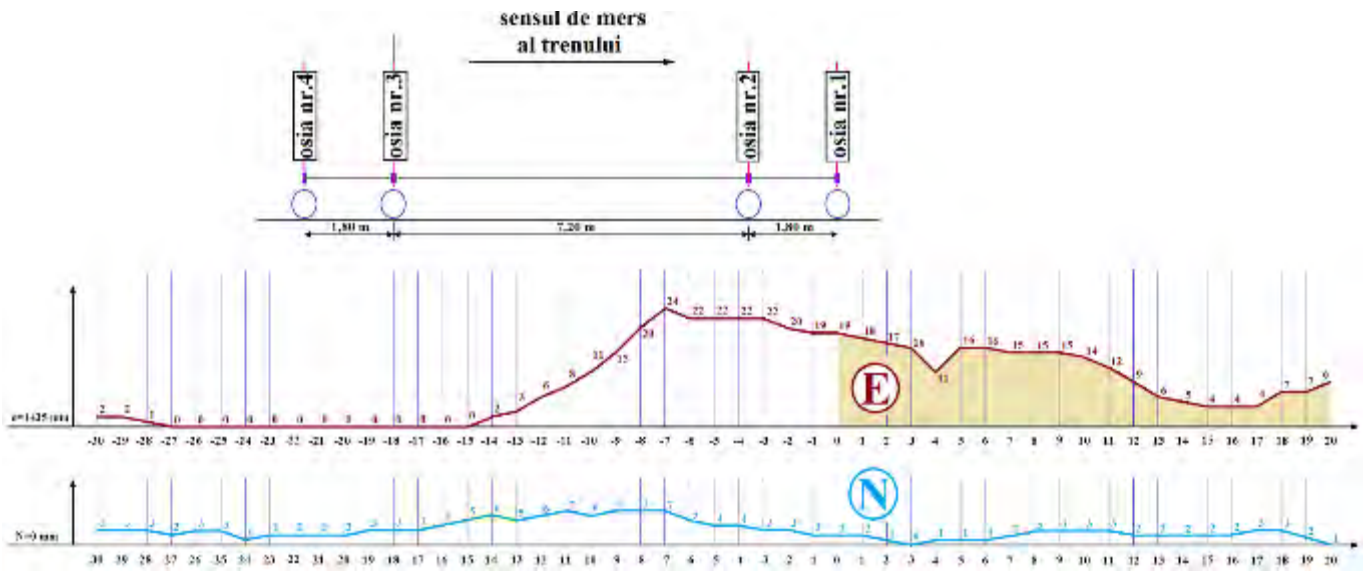
Diagrama nr. 2 - Diagrama de ecartament măsurat la data de 09.08.2021

După retragerea vagoanelor și demontarea tiranților, în punctele numerotate de la „-30” la „20”, s-au efectuat măsurători la ecartament și nivel la data de 09.08.2021, în regim static, cu tiparul de măsurat calea de tipul „Geismar” nr. 1910 – 42826, având verificarea metrologică în termen de valabilitate, măsurătorile fiind prezentate în diagrama nr.2.

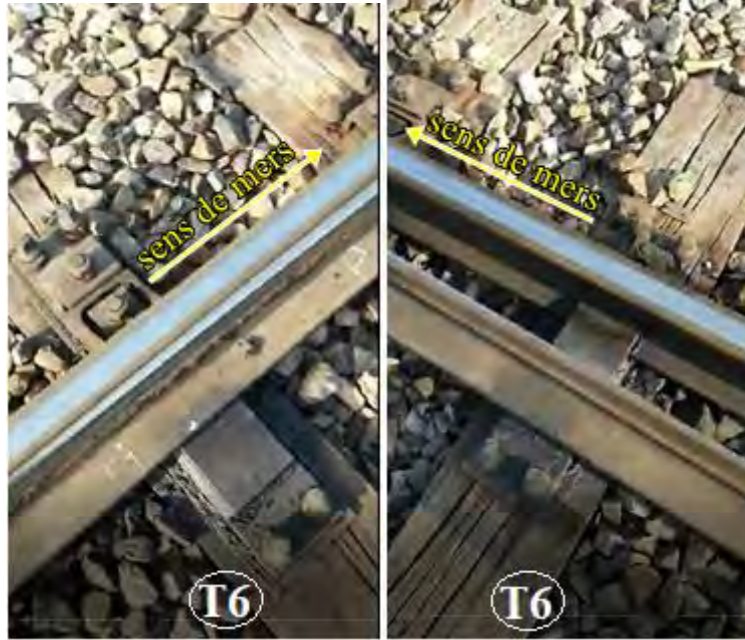
Foto nr.3 - traversa T6 - prinderea placă-traversă pe partea stângă și pe partea dreaptă

- T6: prezintă crăpături sub plăcile metalice, în zona prinderilor; dreapta – prinderea este completă cu tirfoanele înclinate în lungul traversei înspre exteriorul căii de rulare; stânga – prinderea este inactivă;

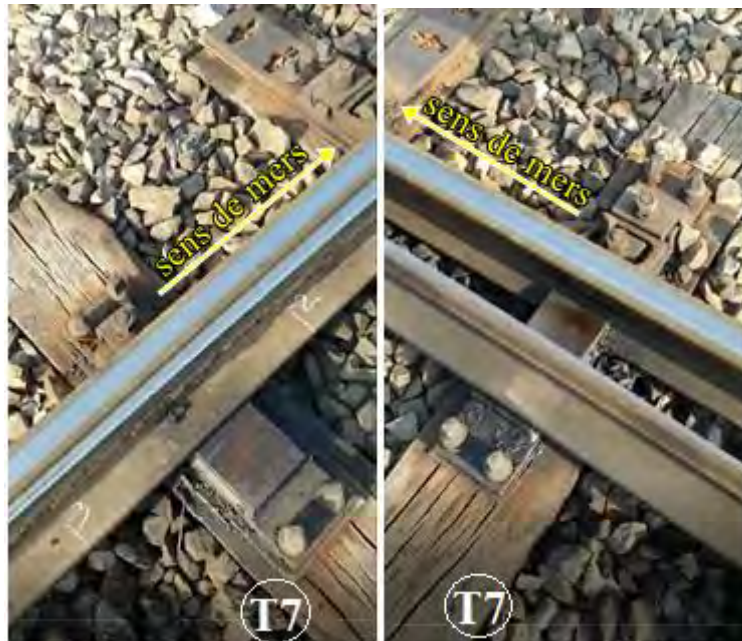
Foto nr.4 - traversa T7 - prinderea placă-traversă pe partea stângă și pe partea dreaptă

- T7: prezintă crăpături sub plăcile metalice, în zona prinderilor; dreapta – prinderea este 50 % cu tirfoanele înclinate în lungul traversei înspre exteriorul căii de rulare și urme pe traverse, de deplasare a plăcii metalice în exteriorul curbei, de aproximativ 15 mm; stânga – prinderea este inactivă;

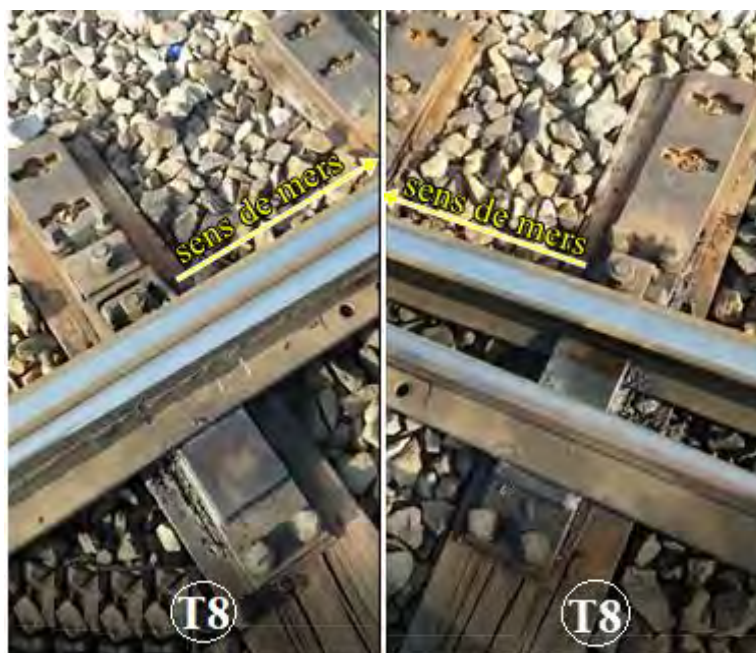
Foto nr.5 - traversa T8 - prinderea placă-traversă pe partea stângă și pe partea dreaptă

- T8: prezintă crăpături sub plăcile metalice, în zona prinderilor; dreapta și stânga – prinderea este inactivă;

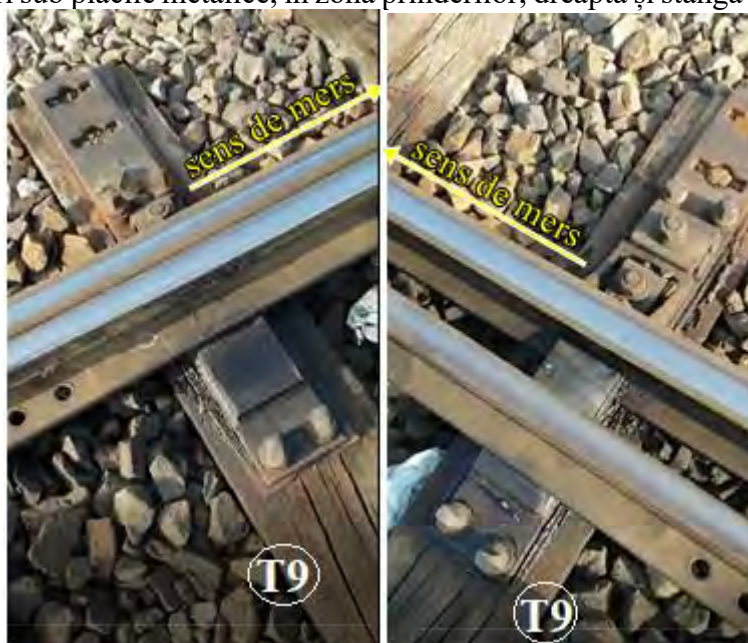
Foto nr.6 - traversa T9 - prinderea placă-traversă pe partea stângă și pe partea dreaptă

- T9: prezintă crăpături sub plăcile metalice, în zona prinderilor; dreapta și stânga – prinderea este inactivă;

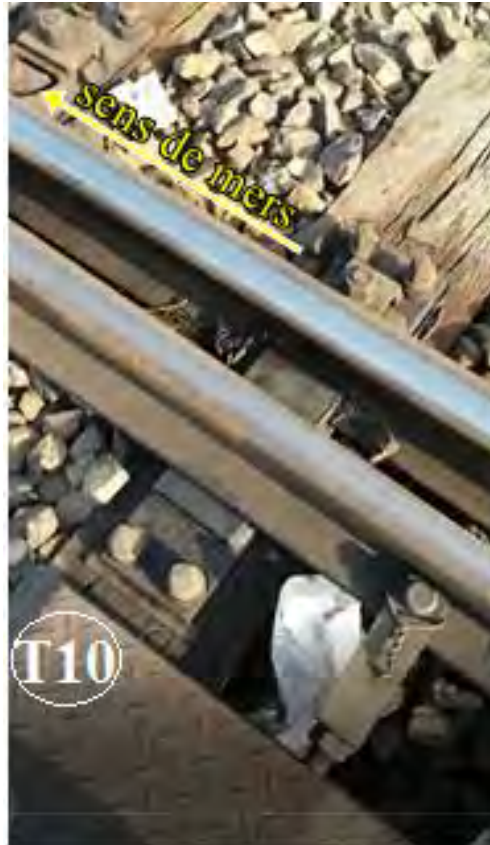
Foto nr.7 - traversa T10 - prinderea placă-traversă pe partea dreaptă

- T10: prezintă crăpături sub plăcile metalice, în zona prinderilor; dreapta și stânga – prinderea este inactivă; plăcile metalice prezintă urme pe traverse, de deplasare a plăcii metalice în exteriorul curbei, de aproximativ 20 mm la stânga și aproximativ 12 mm la dreapta; Poziția traversei T10 coincide cu poziția punctului „A” și punctului „0”;

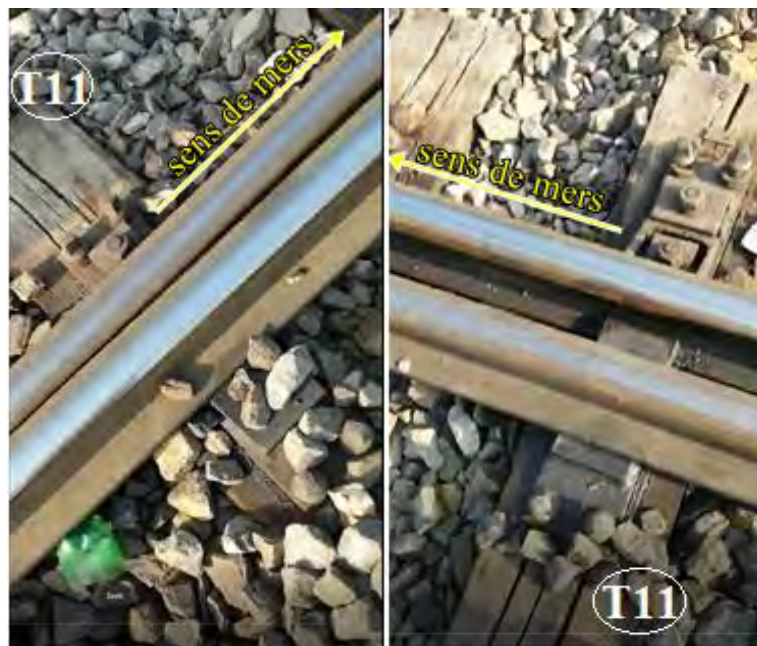
Foto nr.8 - traversa T11 - prinderea placă-traversă pe partea stângă și pe partea dreaptă

- T11: prezintă crăpături sub plăcile metalice, în zona prinderilor; dreapta și stânga – prinderea este inactivă; plăcile metalice prezintă urme pe traverse, de deplasare a plăcii metalice în exteriorul curbei, de aproximativ 28 mm la stânga și aproximativ 10 mm la dreapta;

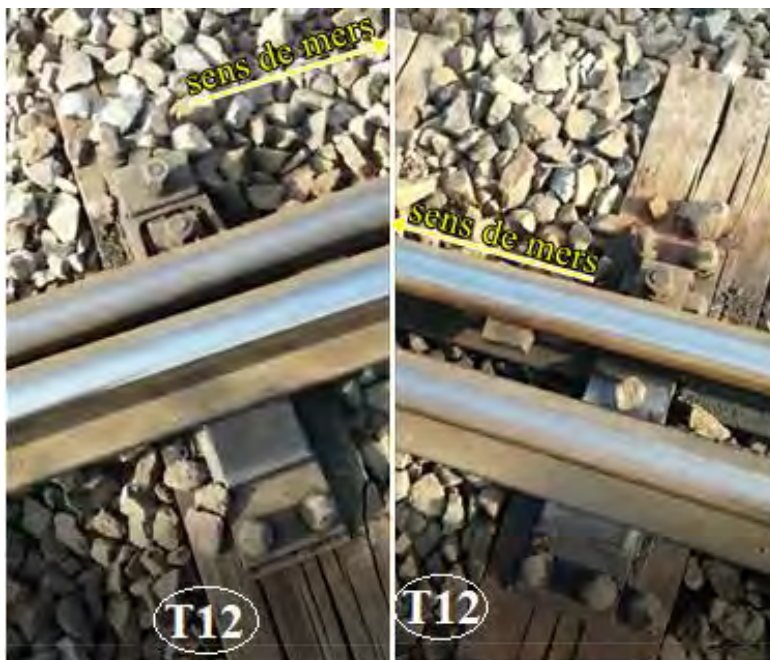
Foto nr.9 - traversa T12 - prinderea placă-traversă pe partea stângă și pe partea dreaptă

- T12: prezintă crăpături sub plăcile metalice, în zona prinderilor; dreapta și stânga – prinderea este inactivă;

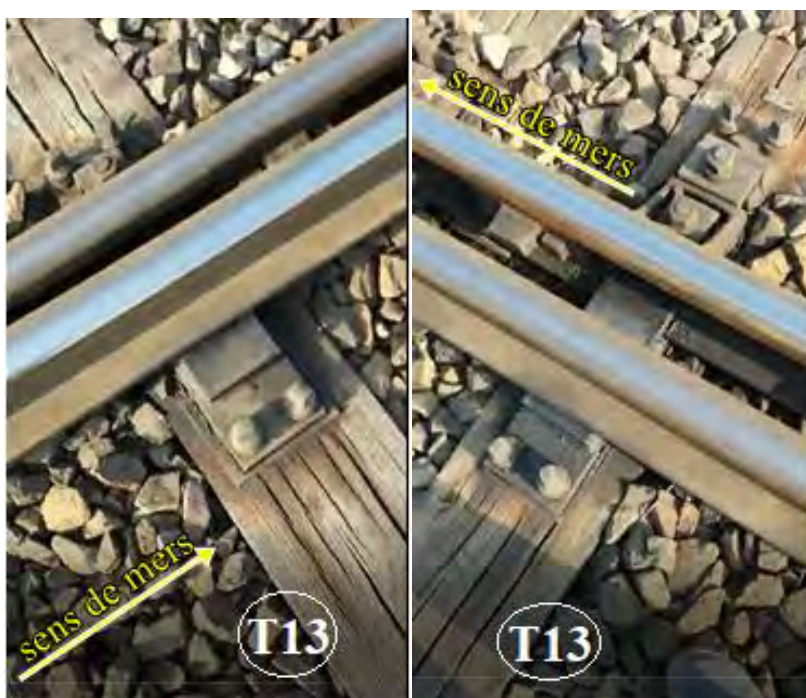
Foto nr.10 - traversa T13 - prinderea placă-traversă pe partea stângă și pe partea dreaptă

- T13: prezintă crăpături sub plăcile metalice, în zona prinderilor; dreapta și stânga – prinderea este inactivă;

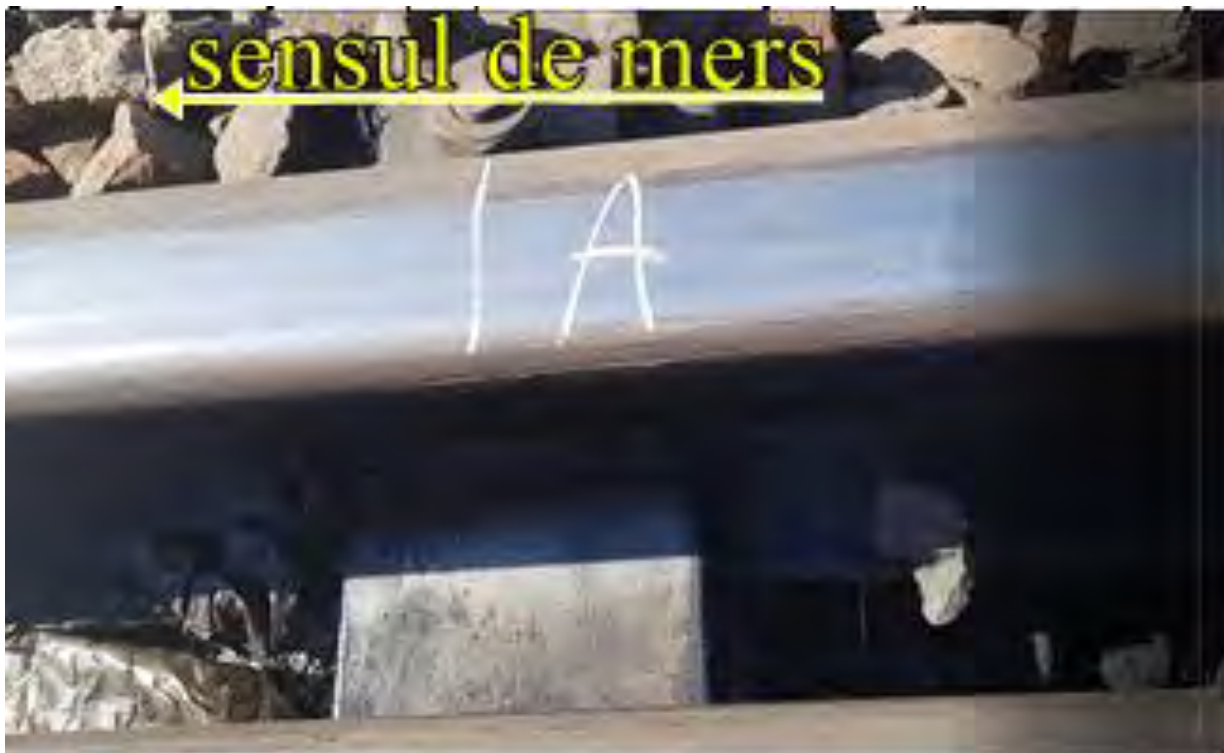
Foto nr.12 punctul de cădere de pe contraacul curb

- în zona punctului „A”, în cale erau 8 traverse speciale de lemn consecutive (T6÷T13) ce prezentau crăpături sub plăcile metalice, în zona prinderilor, cu prinderea placă transversă inactivă. Sub influența forțelor dinamice dezvoltate de materialul rulant aflat în circulație, ansamblurile contraace - ace - placi metalice s-au deplasat pe direcție radială în sensul creșterii ecartamentului peste limitele toleranțelor admise în exploatare.

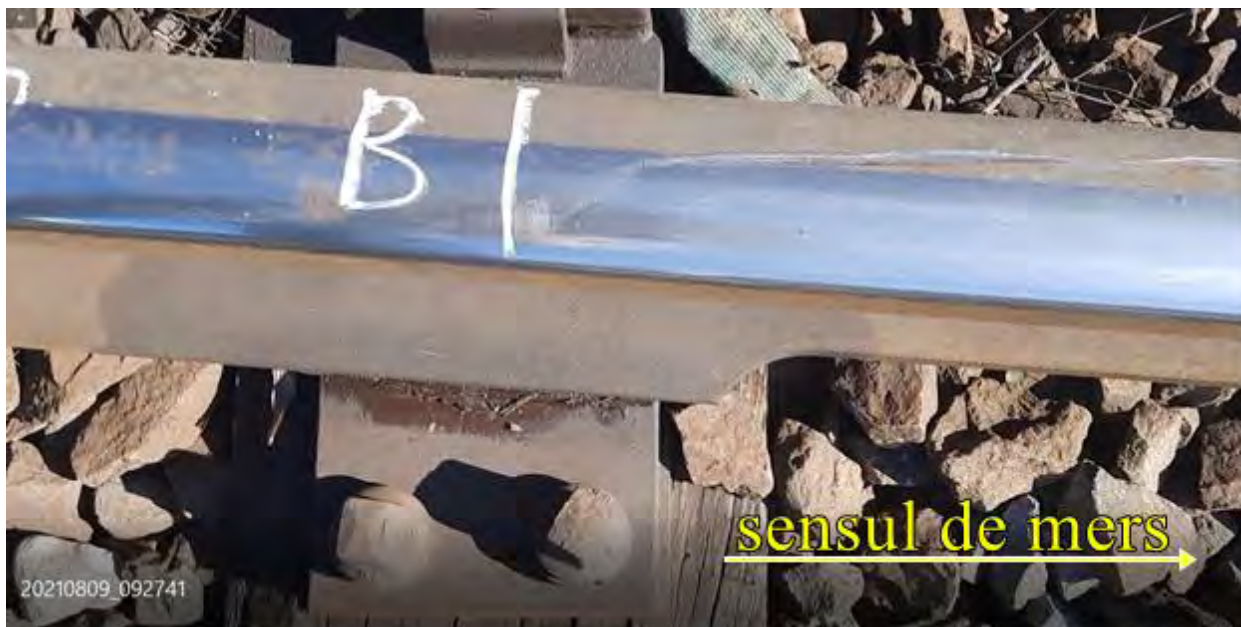
Foto nr.13 punctul de escaladare a acului curb

- la o distanță de 5,111 m după poziția punctului „A”, translatat pe acul curb din partea stângă, s-a produs escaladarea flancului activ al acului curb de către roata atacantă din partea stângă a primului boghiu al vagonului nr. 84539305086-7, punct notat cu „B”.

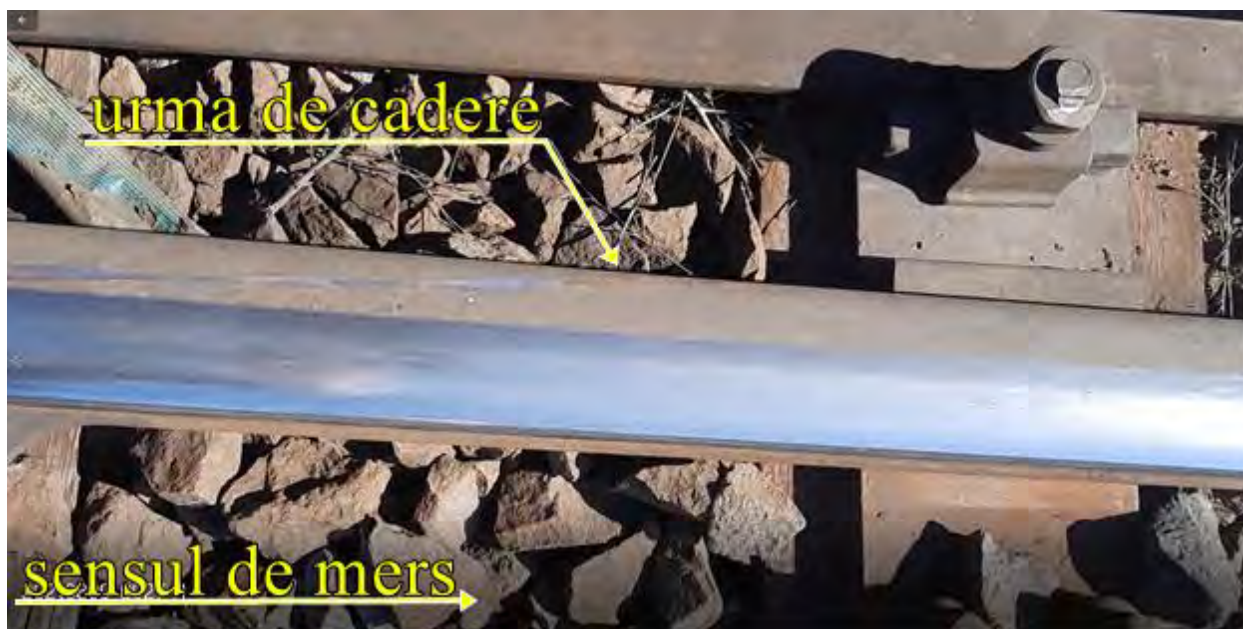
Foto nr.14 punctul de cădere de pe flancul inactiv al acului curb

- din punctul „B” roata atacantă din stânga sensului de mers a circulat pe suprafața de rulare a acului curb o distanță de 0,415 m și a căzut, în punctul „C”, de pe flancul inactiv al acului curb, între acul curb și

contraacul drept. În continuare, roata din stânga a circulat în stare deraiată pe elementele metalice de prindere și pe traversele schimbătorului.
