## RAPORT DE INVESTIGARE

privind accidentul feroviar produs la data de 22.06.2022, între Halta de mișcare Zăvestreni și stația CFR Videle, în circulația trenului de călători nr.349 prin declanșarea unui incendiu la locomotiva de remorcare EA 889, care ulterior s-a extins și la primul vagon din compunerea trenului

*Raport de investigare  
Ediție finală 15 iunie 2023*

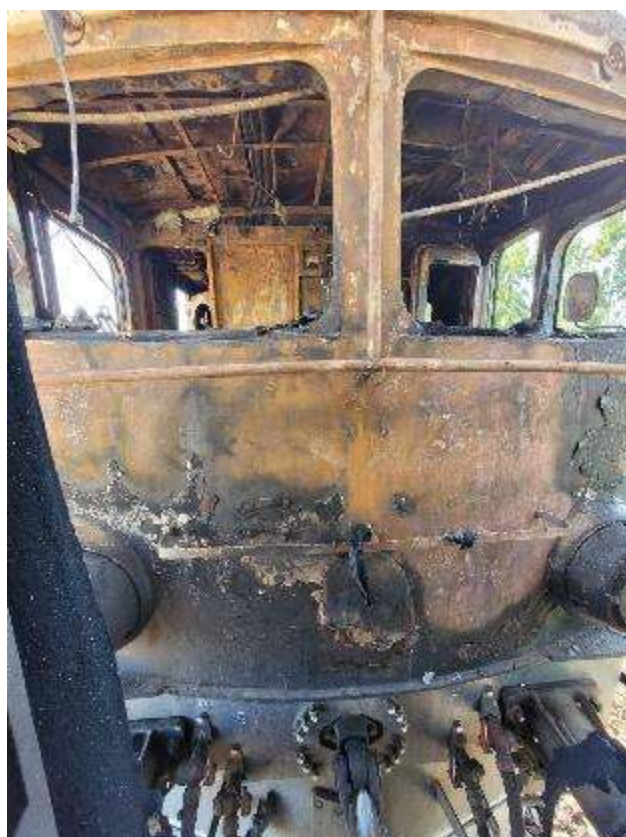
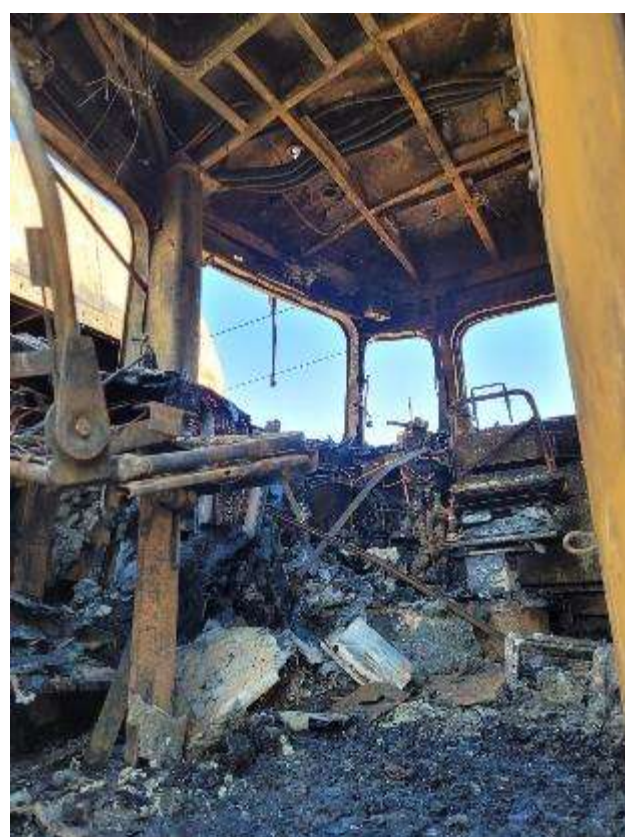
- toate echipamentele din cabina de conducere nr.I erau arse în proporție de 100%;
- blocurile de aparate S1, S2, S3 și S7 erau afectate termic;
- compresorul elicoidal de aer era afectat termic;
- camera de înaltă tensiune era afectată termic;
- transformatorul avea ulei de răcire iar tuburile argus ale acestuia nu erau străpunse;
- blocurile de aparate S3, S7 și compresorul elicoidal erau cel mai puternic afectate termic;
- au fost descărcate datele furnizate de instalația ICOL a locomotivei.

*Foto nr.1 și nr.2 – postul de conducere nr.I al locomotivei EA 889 și echipamentele acesteia*

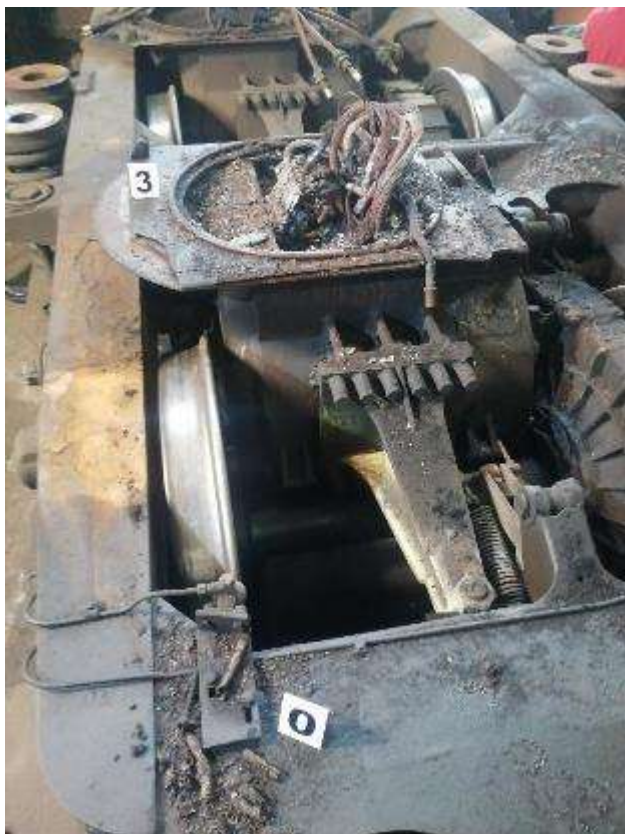
- pe boghiul nr.1 în partea superioară, în dreptul osiei nr.3 pe partea stângă exista o zonă afectată termic, ce corespundea cu zona în care cablurile de la baterii pătrund în blocul de aparate S7. Tot în această zonă pe rama boghiului au fost identificate resturi de tub copex și cablu de alimentare carbonizate și cu urme de arc electric (picături/granule de material topit);
- sub locomotivă existau urme de ardere în zona cablurilor care fac legătura între bateriile de acumulatori și blocul de aparate S7;
- tubul copex și cablurile care fac legătura între acumulatori și blocul de aparate S7 erau secționare/întrerupte sub locomotivă, în mai multe locuri, iar cablurile acestora aveau izolația carbonizată și prezentau urme de arc electric;

*Foto nr.3 – Resturi carbonizate de tub copex și izolație provenite de la cablul bateriei de acumulatori*

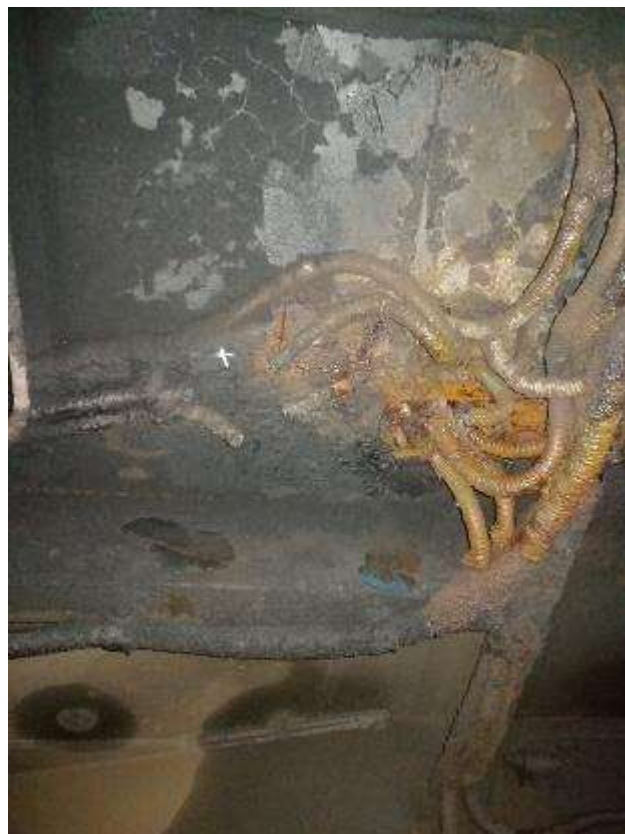
*Foto nr.4 – Cablu de la bateria de acumulatori carbonizat și cu urme de arc electric în zona de traversare a podelei locomotivei spre blocul S7*

În concluzie **apariția unui arc electric între podeaua locomotivei EA 889 și cablurile electrice care fac legătura între bateriile de acumulatori și blocul de aparate S7, ca urmare a deteriorării izolației acestora**, a reprezentat, un **factor critic** al producerii acestui accident. Întrucât acest factor critic, după toate probabilitățile, dacă ar fi fost eliminat, ar fi putut împiedica producerea accidentului, comisia de investigare consideră că acesta reprezintă un **factor cauzal** al accidentului.

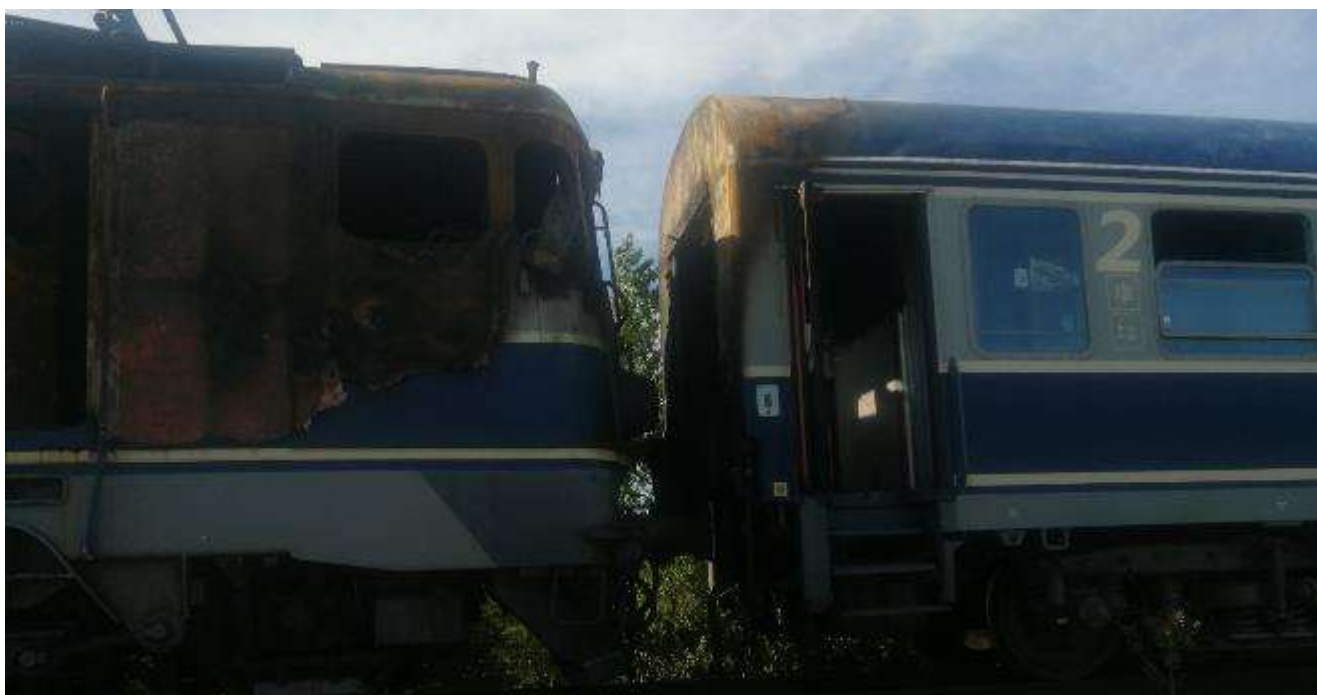
Foto nr.5 – capătul vagonului nr.50 53 22-96 024-4, afectat de incendiul produs la locomotiva EA 889

- vagonul se afla poziționat primul după locomotiva de remorcare EA 889;
- vagonul era afectat termic la capătul dinspre locomotivă până în dreptul grupului sanitar având geamurile sparte.
