## RAPORT DE INVESTIGARE

al accidentului feroviar produs la data de 08.07.2022, pe raza de activitate a Sucursalei Regionale de Căi Ferate Craiova, secția de circulație Drăgotești – Turceni (linie simplă electrificată), la intrare în stația CFR Turceni, pe zona aparatului de cale nr.32, prin deraierea a două vagoane din compunerea trenului de marfă nr.64220

*Proiect Raport de investigare  
07 iulie 2023*

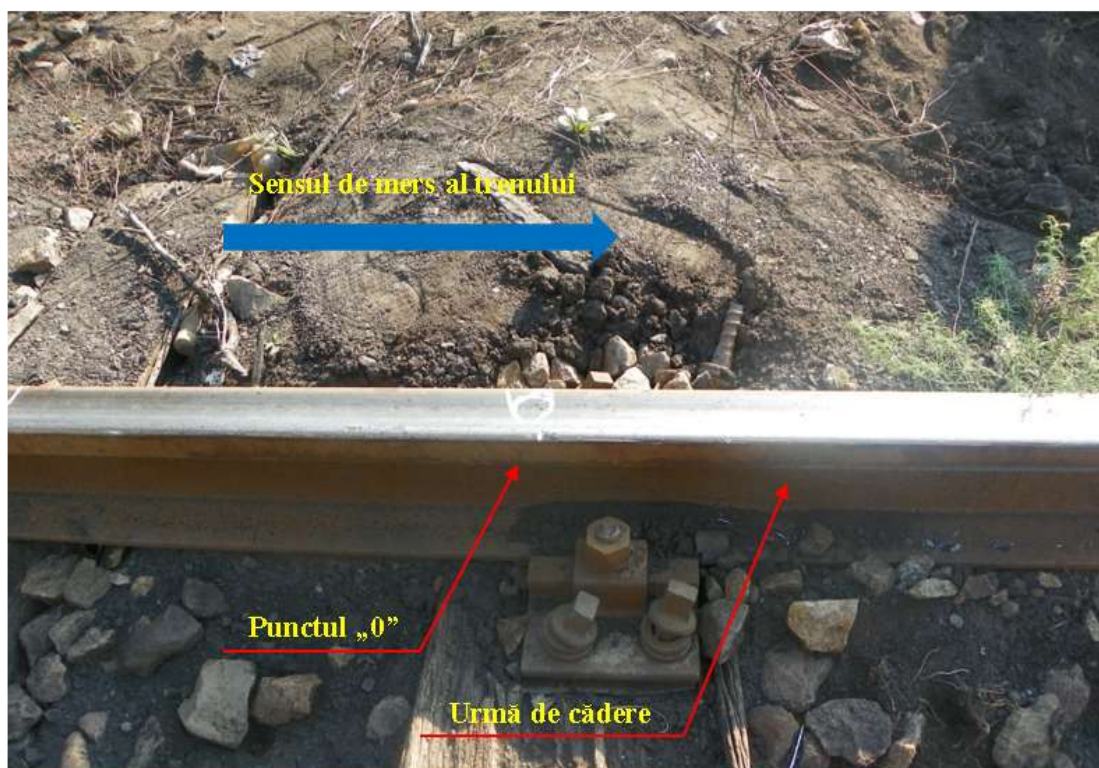
Deraierea s-a produs prin căderea între firele căii a buzei bandajului a unei roți din partea stângă de pe flancul activ al suprafeței de rulare a șinei de legătură în punctul de reper „0”, în sensul de mers al trenului (foto nr. 1).

*Foto nr.1, punctul „0” – prima urmă de cădere*

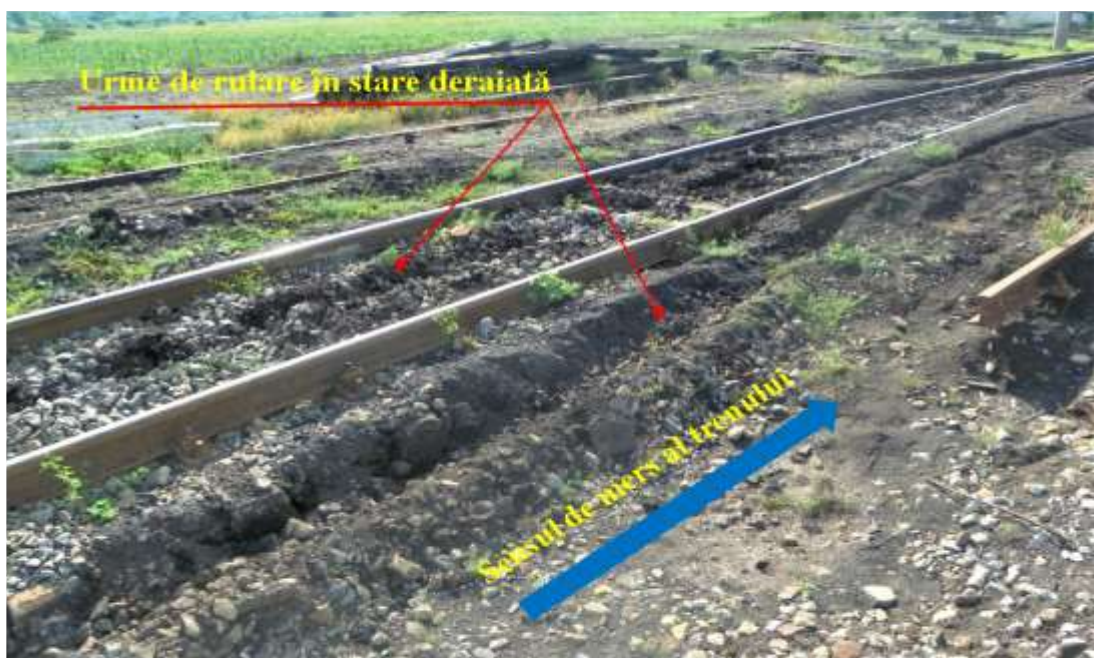
Trenul de marfă nr.64220 a circulat cu vagonul nr.81536651483-5 și vagonul nr.81536652314-2 în stare deraiată, aproximativ 180 m după care s-a oprit ca urmare a întreruperii conductei generale.

Foto nr. 2 Urme de rulare în stare deraiată

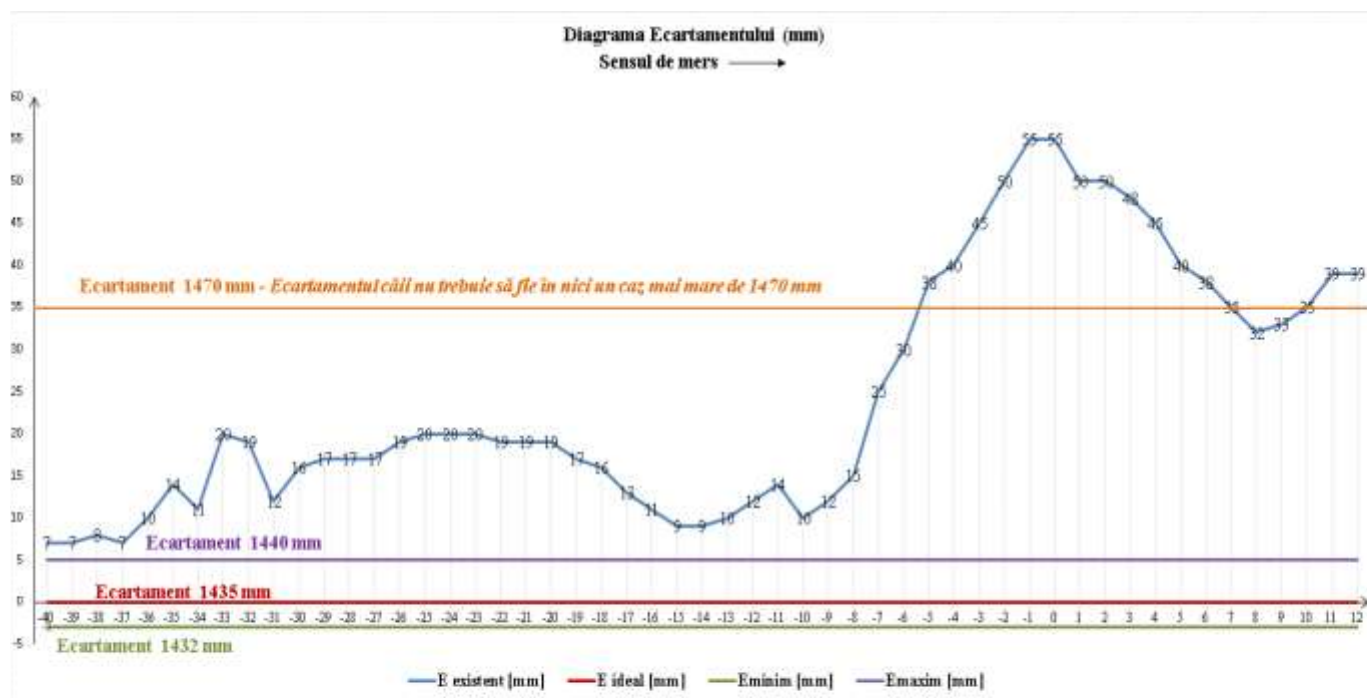
*Figura nr. 5 - Diagrama ecartamentului*

| Schimbătorul de cale<br>nr. 32 | Prima<br>Joantă | Vârful<br>acului | Călcâiul<br>acului<br>directă | Călcâiul<br>acului<br>abătută | Mijlocul<br>curbei<br>liniei<br>abătute | Vârf inimă<br>de<br>încrucișare<br>linie directă | Vârf inima<br>de<br>încrucișare<br>linie<br>abătută |
|---|---|---|---|---|---|---|---|
| Ecartament (mm) | 9 | 14 | -4 | 10 | 24 | 1 | 0 |

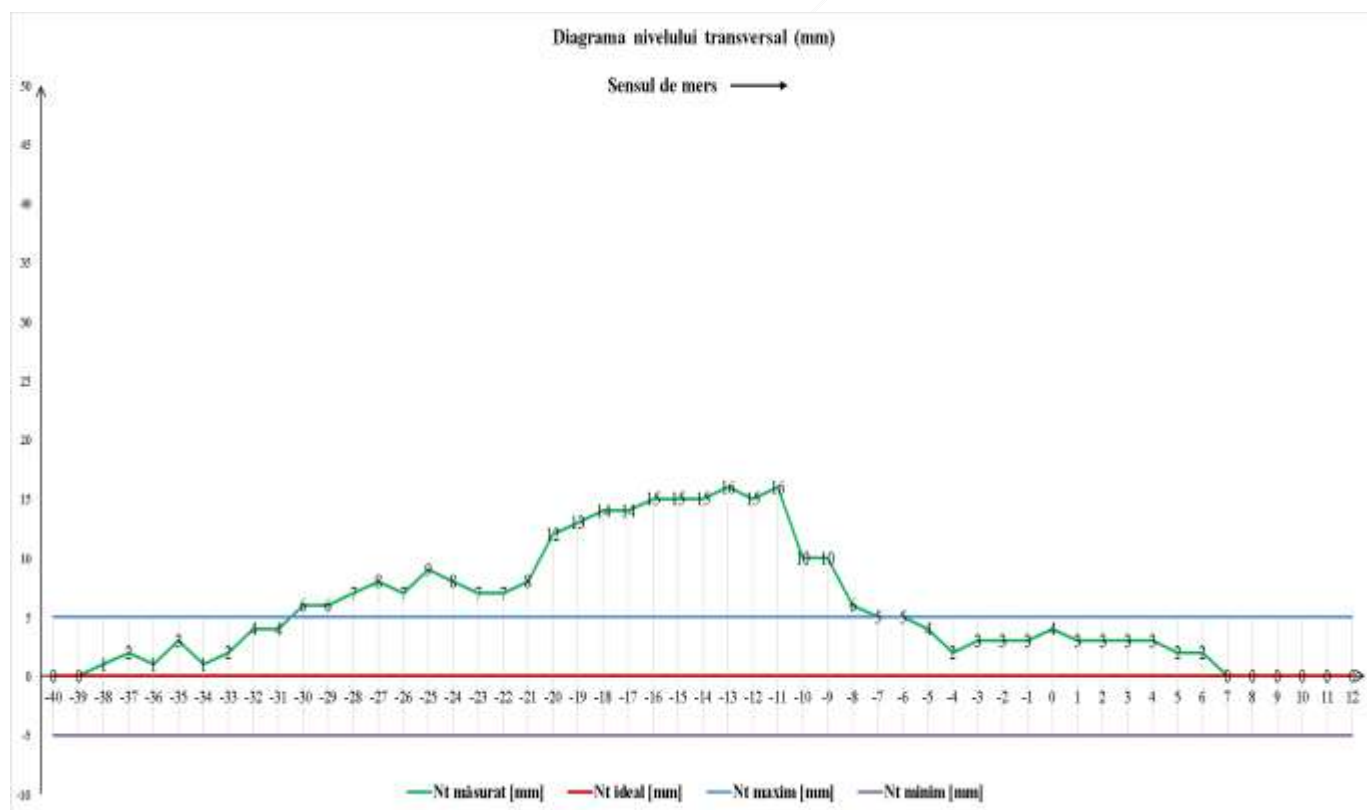
*Figura nr.6 - Diagrama nivelului transversal*

| Schimbătorul de cale<br>nr. 32 | Prima<br>Joantă | Vârful<br>acului | Călcâiul<br>acului<br>directă | Călcâiul<br>acului<br>abătută | Mijlocul<br>curbei<br>liniei<br>abătute | Vârf inimă<br>de<br>încrucișare<br>linie directă | Vârf inima<br>de<br>încrucișare<br>linie<br>abătută |
|---|---|---|---|---|---|---|---|
| Nivel transversal (mm) | 1 | 1 | 10 | 15 | 16 | -40 | -8 |

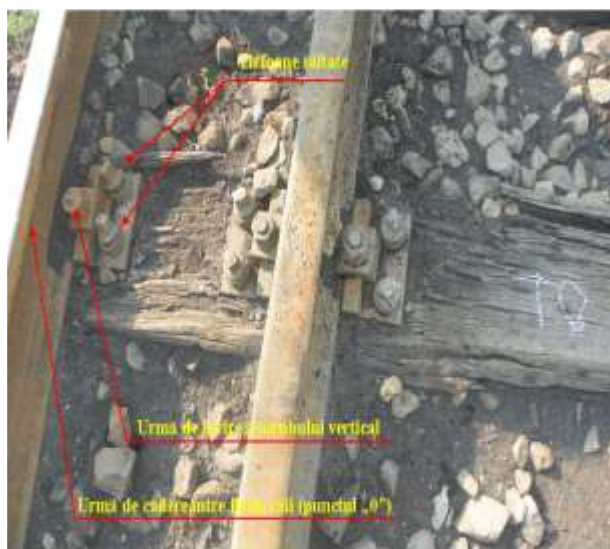
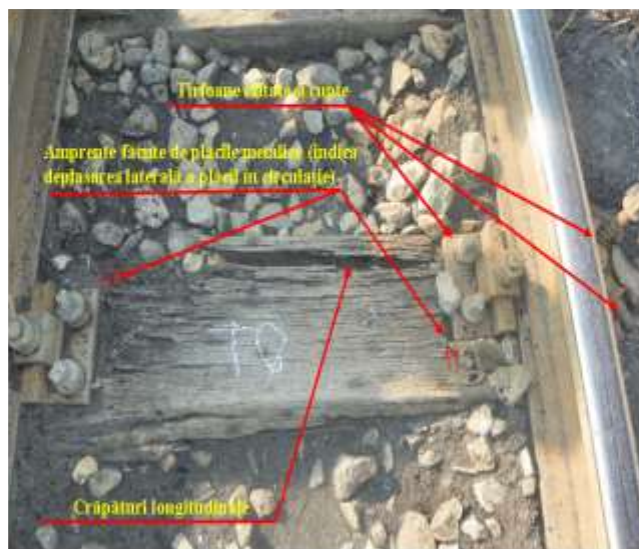
Conform prevederilor art.15, pct.11 din Instrucția de norme și toleranțe pentru construcția și întreținerea căii pentru linii cu ecartament normal nr.314/1989, **în cuprinsul aparatelor de cale nu se admit traverse necorespunzătoare, curbate sau strâmbe.**

Foto nr.3 Capătul traversei  $T_0$  din partea stângă      Foto nr. 4 Capătul traversei  $T_0$  din partea dreaptă

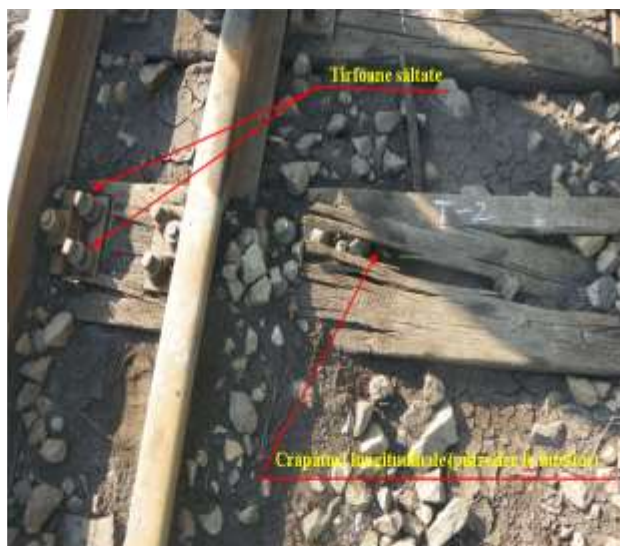
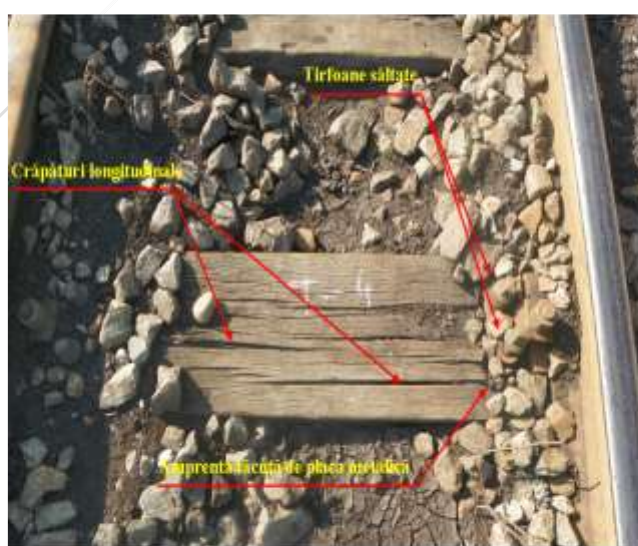
Foto nr. 5 Capătul traversei  $T_2$  din partea stângă      Foto nr.6 Capătul traversei  $T_4$  din partea dreaptă

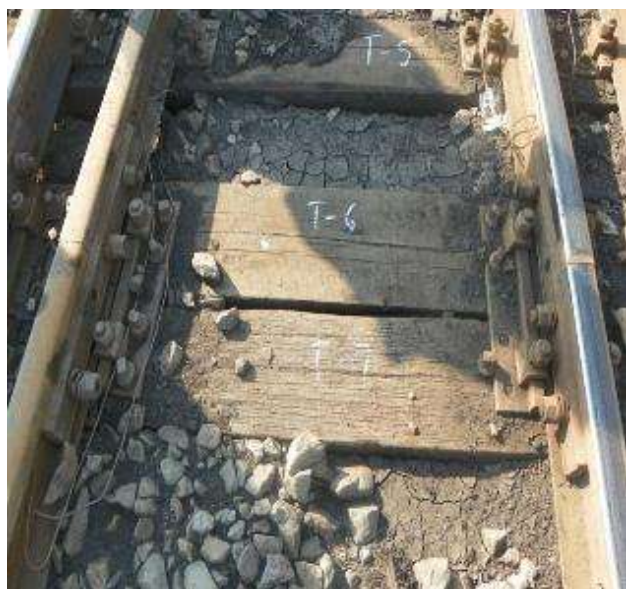
*Foto nr.7 Starea tehnică a traversei T-7*

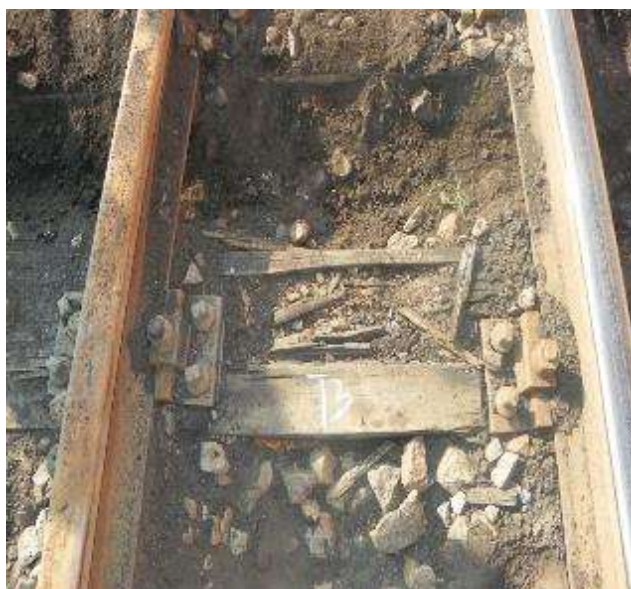
*Foto nr. 8 Starea tehnică a traversei T<sub>3</sub>*

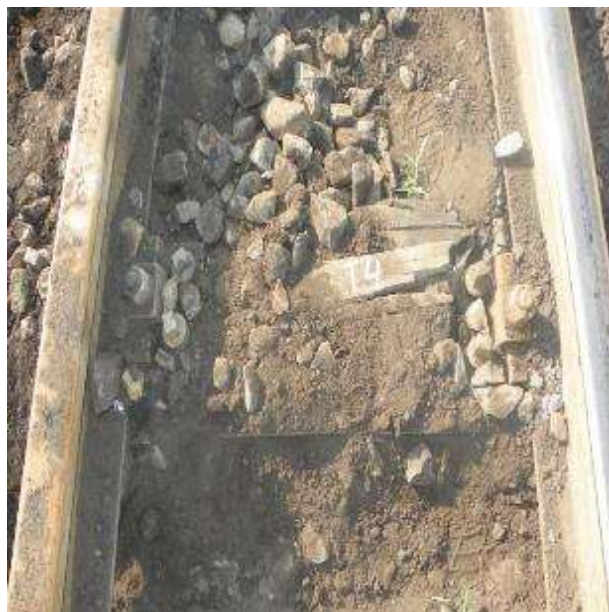
*Foto nr. 9 Starea tehnică a traversei T4*

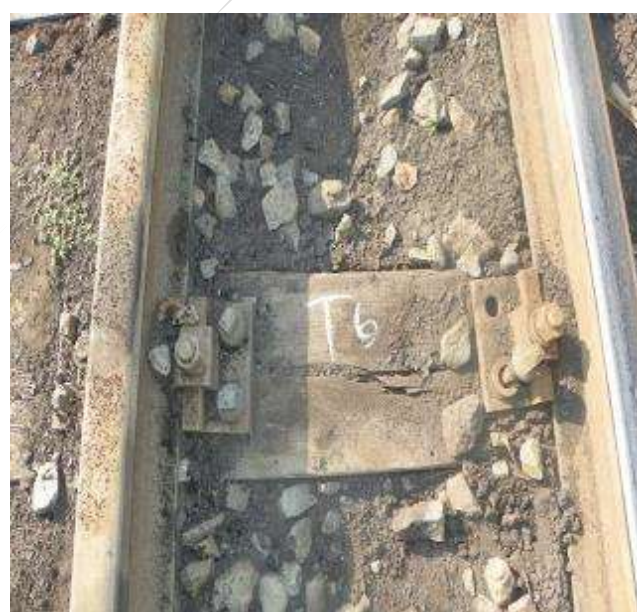
*Foto nr.10 Starea tehnică a traversei T6*
