RAPORT DE INVESTIGARE

al accidentului feroviar produs la data 28.07.2022, ora 18:12, pe raza de activitate a Sucursalei Regionala CF Constanța, secția de circulație neinteroperabilă Năvodari - Dorobanțu, la km 22+380, în circulația trenului de marfă nr.66358028, prin deraierea locomotivei remorcare DA 1537 de primele doua osii

*Raport investigare final
20 iulie 2023*

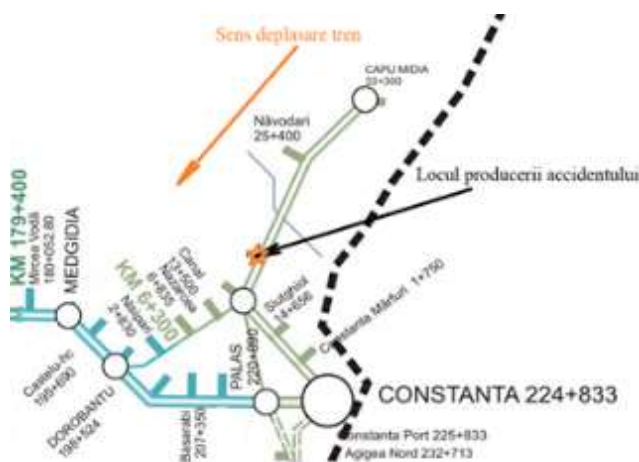
Figura nr.1 Locul producerii accidentului feroviar

Deraierea locomotivei DA 1537 de remorcare a trenului de marfă nr.66358028 s-a produs pe linia Năvodari – Nazarcea, pe o zonă în curbă cu deviație dreapta față de sensul de mers al trenului.

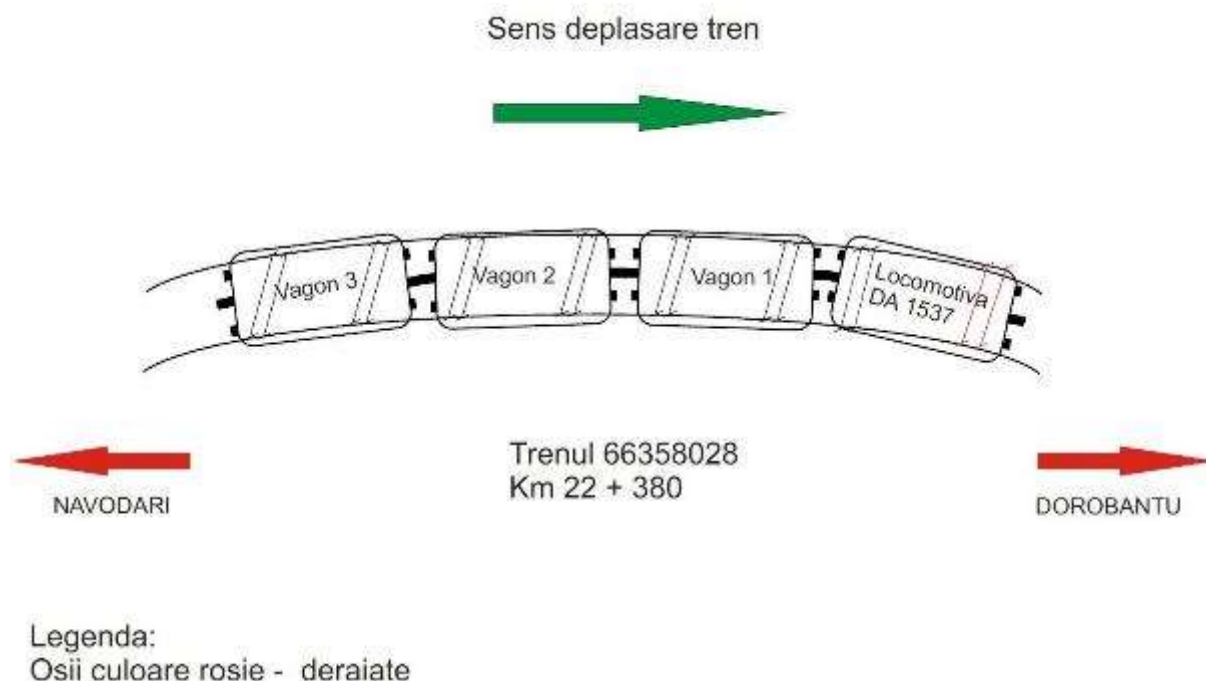
Figura nr.2 Schița accidentului

La data de 28.07.2023, ora 17:40, pe raza de activitate a Sucursalei Regionale CF Constanța, secția de circulație Dorobanțu - Capu Midia (linie simplă neelectrificată, neinteroperabilă), între stațiile CF Năvodari și Nazarcea, în circulația trenului pe o zonă de traseu în curbă cu deviație dreapta, la km 22+380, s-a produs escaladarea șinei firului exterior de către roata din stânga a primei osii, sens de mers a locomotivei, aceasta a circulat pe ciuperca șinei aproximativ 2,8m după care a căzut în exteriorul căii unde au fost depistate urme pe talpa șinei și pe buloane. La interiorul curbei s-au constatat urmele de cădere în aceeași zonă. La aproximativ 14,7 m a escaladat și roata stângă a osiei nr.2, după care a căzut în exteriorul căii concomitent cu roata din dreapta între firele căii producând urme pe talpa șinei și lovituri la prinderile din exteriorul și interiorul curbei.

Trenul a circulat în stare deraiată aproximativ 40 m afectând traversele de lemn de pe restul curbei în zona plăcilor atât la interior cât și la exterior.

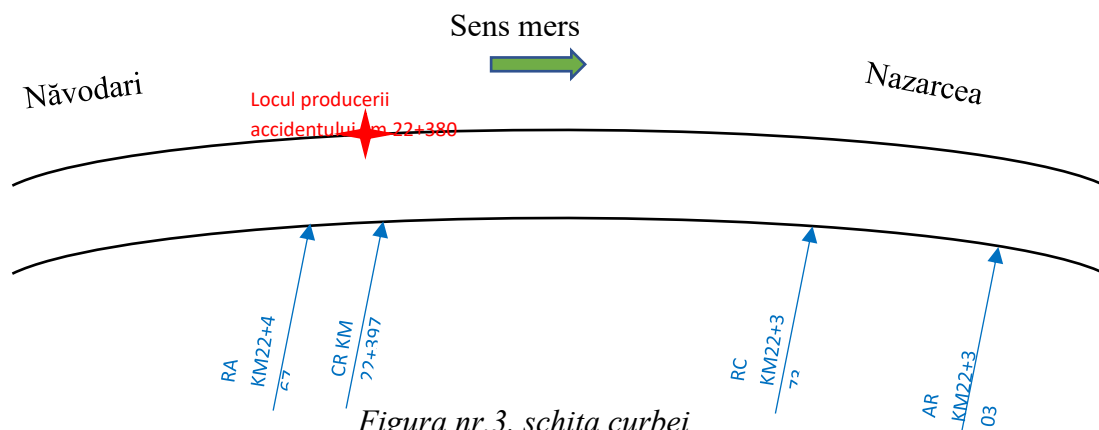
Figura nr.3, schița curbei

Deraierea s-a produs pe linia Năvodari – Nazarcea, pe o zonă în curbă cu deviație dreapta față de sensul de mers al trenului. Curba pe care s-a produs deraierea are o lungime de 164 m.

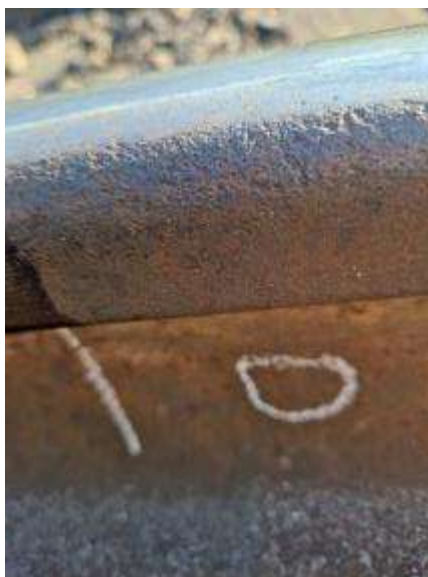
Foto nr.1, punctul 0 primul semn de escaladare

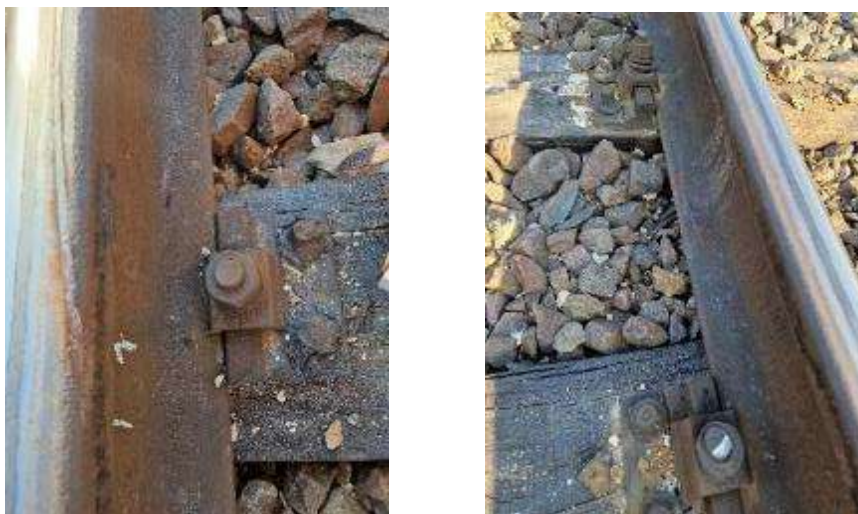
Foto nr.2, urmele de escaladare și cădere a primei osii a locomotivei

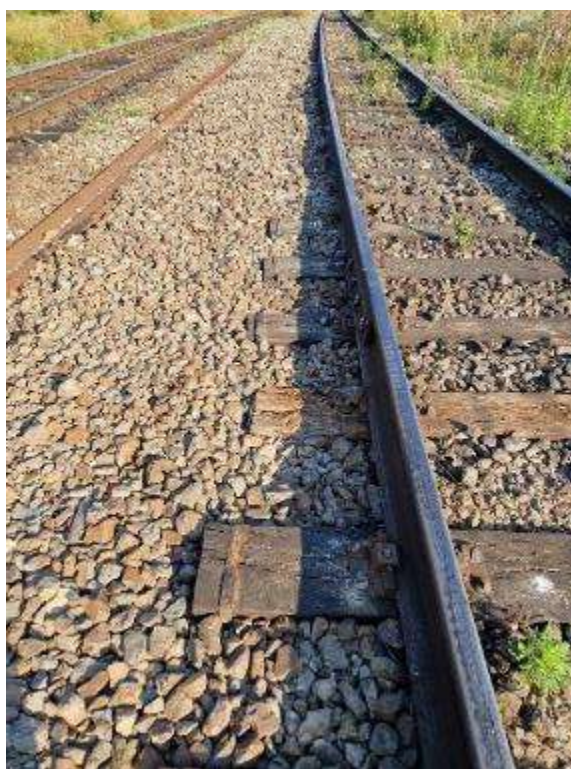
Trenul a circulat în stare deraiată aproximativ 40m afectând traversele de lemn de pe aceasta zona în zona plăcilor atât la interior cât și la exterior.

Foto nr.3, urmele și afectarea căii în urma deraierii locomotivei

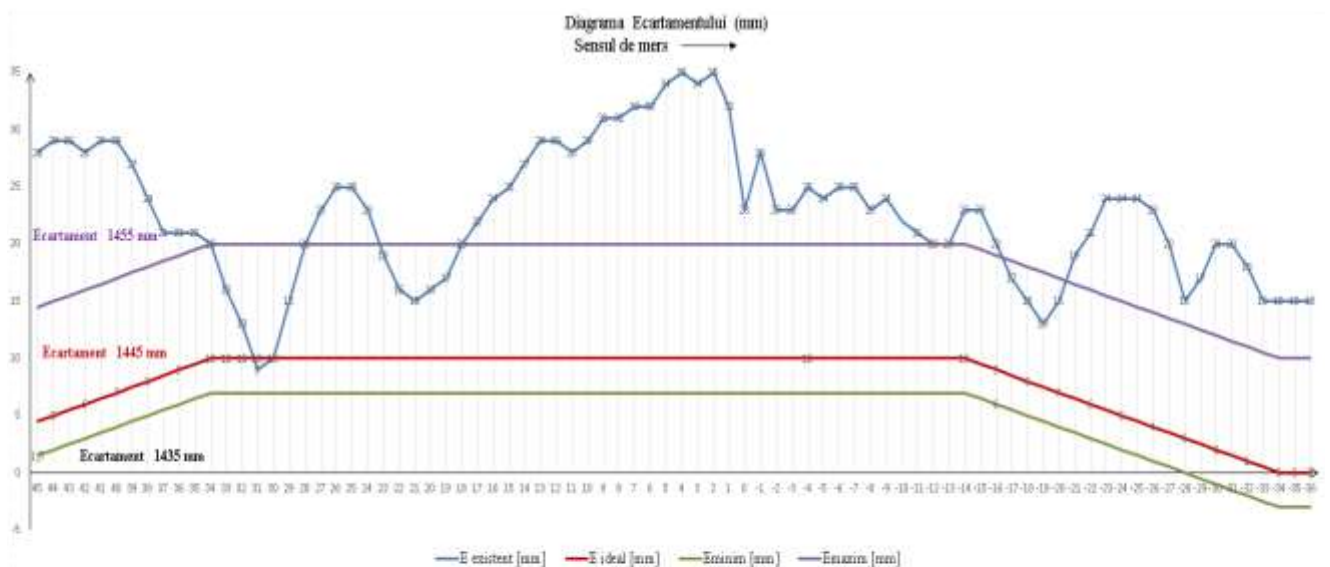
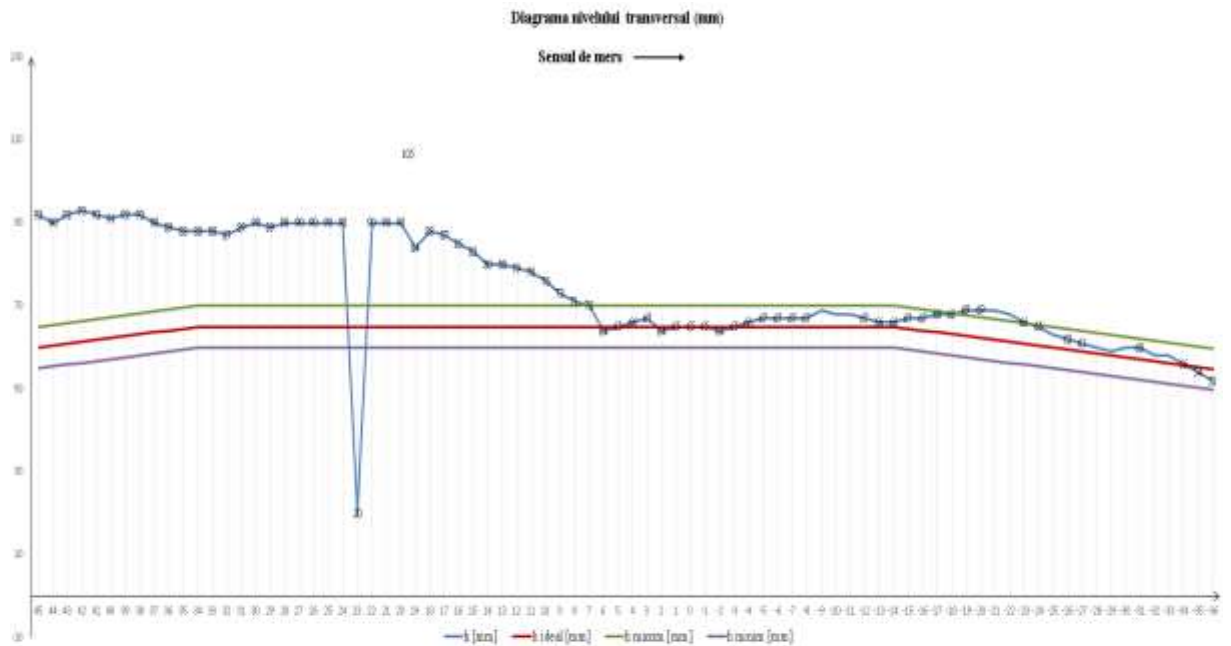
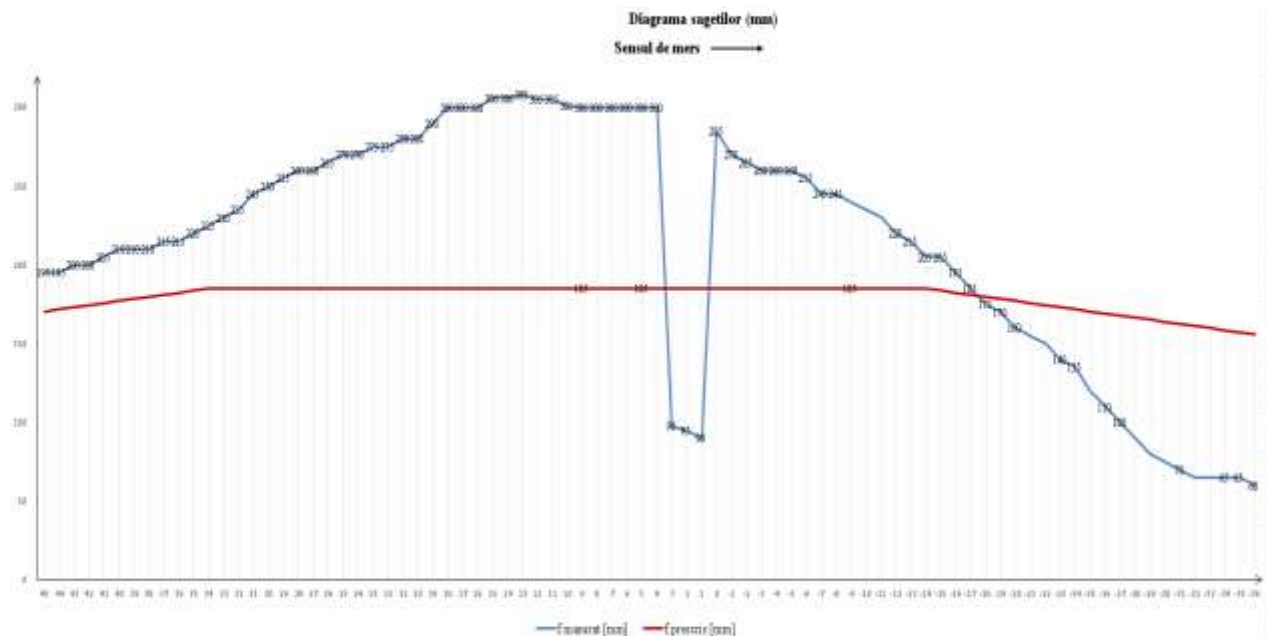
Figura nr.4, diagrame ecartament, nivel și săgeți

Pe aproape toată distanța, verificată după producerea accidentului, ecartamentul depășește valoarea maxim admisă și are variații mai mari decât cele admise în exploatare de codurile de practică.

Între pichetii 24-45 valorile, măsurate după producerea accidentului, la nivelul căii depășesc valoarea maxim admisă, la pichetul 24 nivelul scade brusc și apoi de la pichetul 23 până la pichetul 6 are de asemenea valori care depășesc limitele admise în exploatare de codurile de practică.

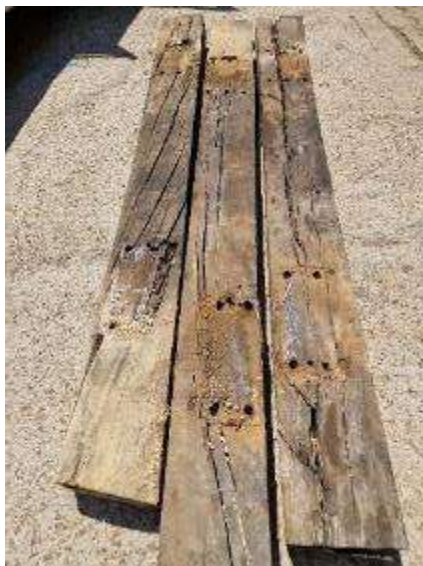
La verificarea suprastructurii căii s-a constatat că, în zona deraierii și cea premergătoare, traversele necorespunzătoare analizate, impuneau înlocuirea în urgența I (putrede, crăpături longitudinale, care afectau prinderea șinei de traversă), contrar atât prevederilor art.25, pct.2 din *Instrucția de norme și toleranțe pentru construcția și întreținerea*

căii - nr.314/1989, cât și prevederilor art.25, pct.4 din *Instrucția de norme și toleranțe pentru construcția și întreținerea căii* - nr.314/1989, care nu admit:

- › la un grup de 15 traverse mai mult de 2 traverse necorespunzătoare;
- › menținerea în cale a 2 traverse necorespunzătoare vecine.

Foto nr.4, T2, 3 și 4 traverse putrede
