RAPORT DE INVESTIGARE

privind accidentul feroviar produs la data de 09.08.2022, ora 08:49, pe raza de activitate a Sucursalei Regionale CF Cluj, secția de circulație Cluj Napoca – Câmpia Turzii (linie dublă electrificată), în halta de mișcare Cojocna, pe parcursul de intrare la linia 2 „în abateră”, a trenului de marfă nr.57010 (aparținând operatorului de transport SC UNICOM TRANZIT SA), prin deraierea primului boghiu, în sensul de mers, al celui de-al 17-lea vagon din componere.

*Raport de investigare final
31 iulie 2023*

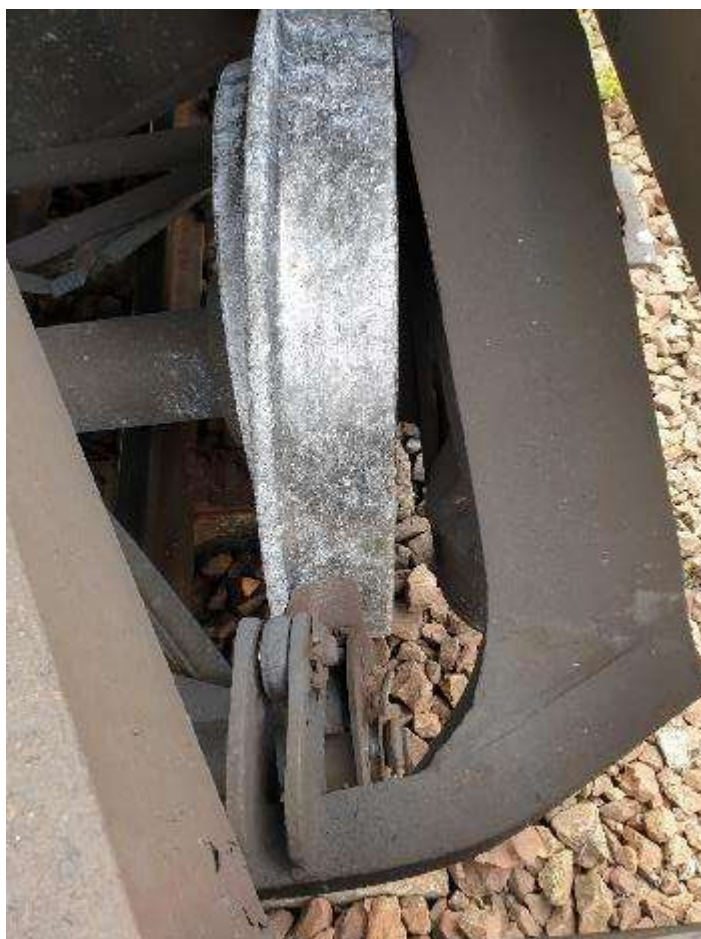
Imaginea nr.1: roata nr.7 deraiată.

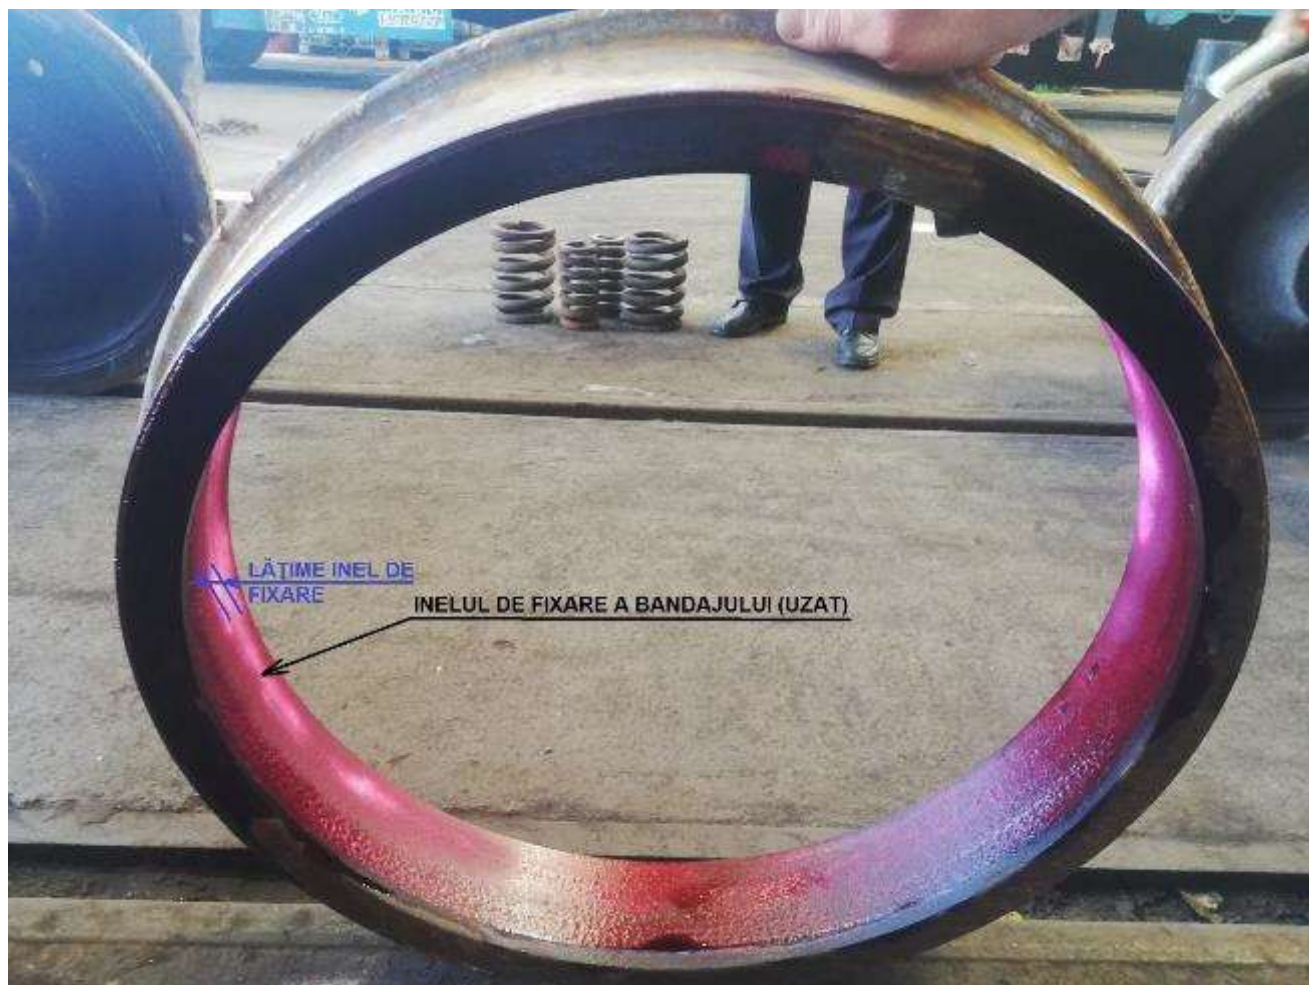
- bandaj rotit și deplasat transversal aproximativ 200 mm față de planul median al obezii;
- inelul de fixare a bandajului pe obada roții uzat până la nivelul diametrului interior a bandajului;
- urme de lovituri pe profilul de rulare;
- urme de lovituri pe obada roții ca urmare a mersului acestuia în stare deraiată;
- nu există urme de supraîncărcări termice a roții (ardere a vopselei, schimbarea culorii, etc.);
- nu s-au constatat fisuri transversale sau longitudinale la bandaj;
- diametru obada roata nr.7: 767,4 mm;
- diametrul interior a bandajului roții nr.7: 768,5 mm;
- grosimea bandajului în planul cercului de rulare: 35 mm, fiind apropiată de valoarea minimă admisă de *Instrucțiunile privind revizia tehnică și întreținerea vagoanelor în exploatare nr. 250/2005 (30 mm)*;
- diametrul cercului de rulare 840,5 mm;

Imaginea nr.2: bandajul de la roata nr.7

Asamblarea dintre bandaj și obada roții se realizează prin fretare. Bandajul s-a învârtit pe obada roții în timpul exploatării, producând uzura inelului de fixare până la nivelul diametrului interior al bandajului, fapt constatat după efectuarea verificărilor cu lichide penetrante (Imaginea nr.2). Uzura inelului de fixare până la nivelul diametrului interior al bandajului a permis deplasarea transversală a bandajului față de planul median al obezii roții. Din constatările efectuate nu s-a putut stabili momentul când s-a produs slăbirea bandajului roții nr.7, care a generat, în timp, uzura inelului de fixare, prin polizare. **Având în vedere diferențele constatate între diametrul interior al bandajului și diametrul obezii roții, cât și avariile suferite de roata nr.7, s-a concluzionat că bandajul roții nr.7 era slăbit înainte de deraiere, prin desfacerea asamblării dintre bandaj și obada roții.**

Modul de tratare a defectului „bandaj slăbit” este scoaterea vagonului din tren și îndrumarea acestuia în stare goală la CIRRTV cu frâna automată izolată.

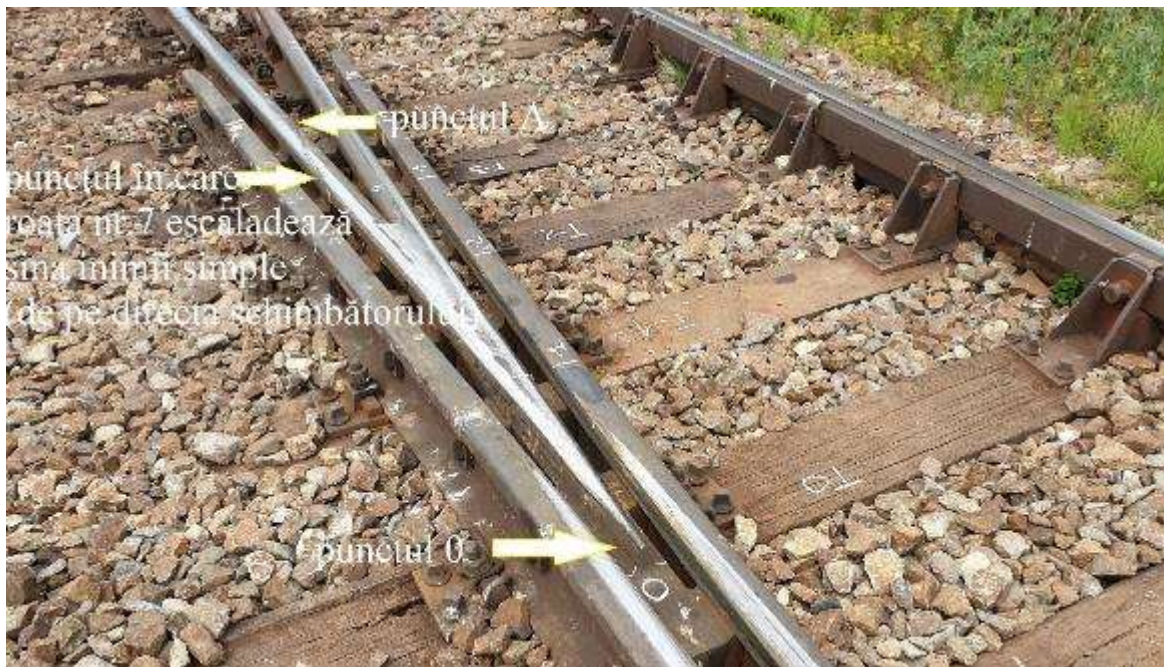
Imaginea nr.4: repere în legătură cu producerea accidentului

- punctul „0” indică prima urmă de deraiere, identificată sub forma unei amprente de lovire a vârfului inimii de încrucișare a schimbătorului nr. 9, pe flancul activ al vârfului inimii de pe directă schimbătorului;

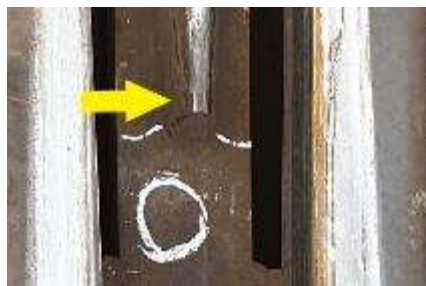
Imaginea nr.5: urma de lovire de către roata din partea stângă a vârfului inimii de încrucișare – punctul 0

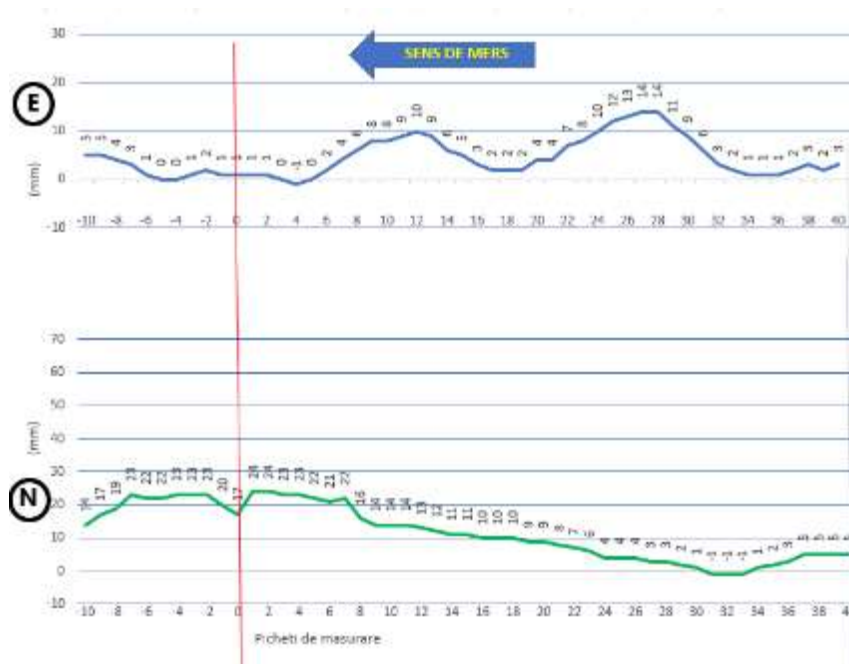
Figura nr.6: Diagrama ecartamentului și nivelului transversal (diagrama E/N)

Din analiza valorilor parametrilor mășurați la data producerii accidentului feroviar în punctele menționate (*Figura nr.6– diagrama E/N*) rezultă că:

- valorile ecartamentului măsurat în anumite puncte premergătoare punctului „0”, nu respectau condiția ca, în exploatare, abaterile la ecartament să se întindă uniform cu o variație de cel mult 2 mm/m;
- valorile nivelului transversal nu se încadrau în valoarea de ± 5 mm în majoritatea punctelor de măsurare, depășind limitele admise cu valori de până la 19 mm;
- înclinarea rampei între două puncte consecutive nu depășește valoarea rampei maxime admisă pentru viteza de 30 km/h;

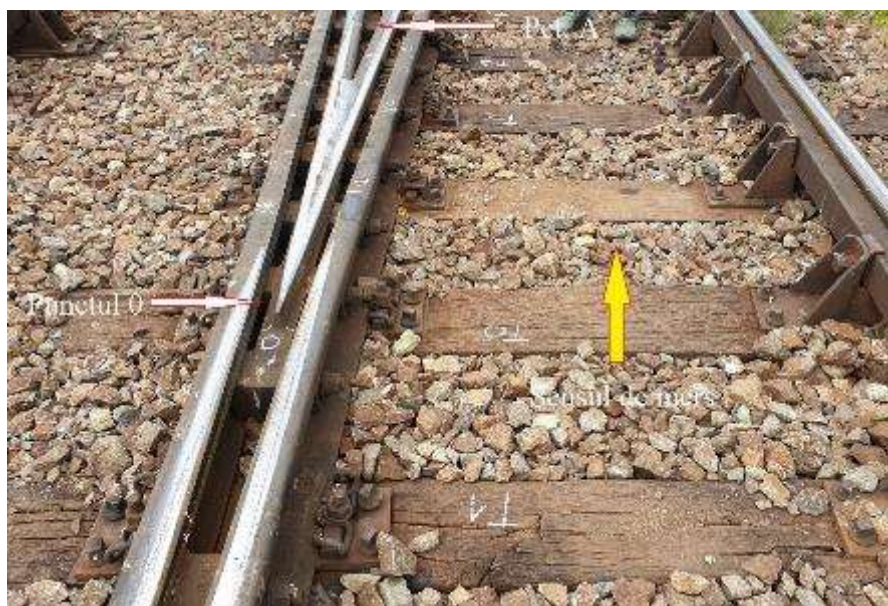
Imaginea nr.6: Traversile în zona punctului de deraiere

- în zona deraierii și cea premergătoare, au fost menținute în cale traverse speciale de lemn, cu defecte care impuneau înlocuirea în urgența I. Acest fapt contravine prevederilor art.25, pct.2 și pct.4, din *Instrucția de norme și toleranțe pentru construcția și întreținerea căii - nr.314/1989*, cod de practică utilizat în activitatea de mentenanță a liniilor;

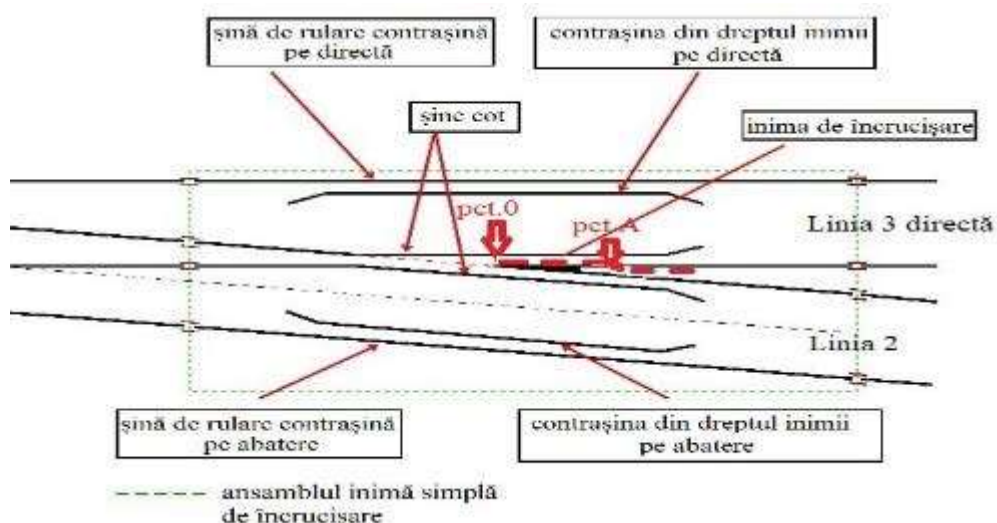
Figura nr.7: detaliu inimă simplă de încrucișare și repere în legătură cu producerea accidentului

- ghidată astfel de către buza bandajului, roata a parcurs pe suprafața de rulare a inimii de încrucișare a schimbătorului de cale, corespunzătoare șinei din partea dreaptă a liniei 3 directe, o distanță de 158 cm;

- după parcurgerea acestei distanțe, buza bandajului roții a escaladat flancul activ al umărului ciupercii șinei din partea dreaptă a direcției „directă” a inimii de încrucișare, a rulat pe fața superioară a ciupercii șinei înspre umărul inactiv al acesteia parcurgând o distanță de 64 cm, după care a căzut în exteriorul căii de rulare a liniei III directe, respectiv între cele două șine a căror direcție convergentă formează inima de încrucișare plină.

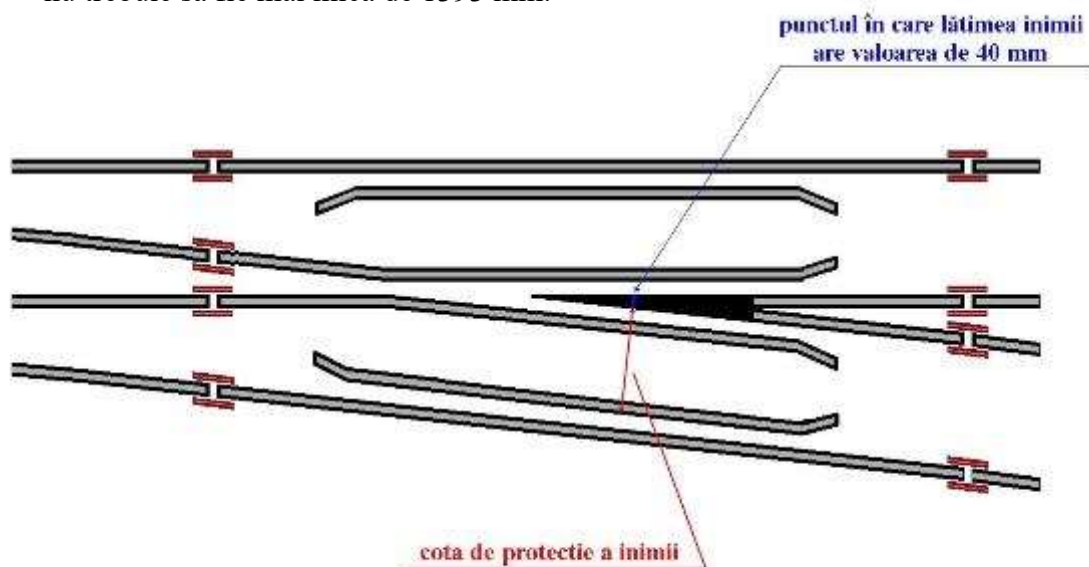
Imaginea nr.8: Cota de protecție

Pe ambele direcții ale schimbătorului de cale trecerea și ghidarea roții de pe șina cot înspre vârful inimii (în punctul în care aceasta are lățime de 40 mm) este realizată de către contrașinele din dreptul inimii, care prin geometria lor realizează și protejarea vârfului fizic al inimii de încrucișare a schimbătorului de cale. În acest sens, la vârful inimii (în punctul în care aceasta are lățimea de 40 mm) distanța dintre vârful inimii și fața activă dinspre șină a contrașinei, numită „cotă de protecție” nu trebuie să fie mai mică de 1393 mm.

Neasigurarea cotei de protecție a vârfului inimii de încrucișare la schimbătorul nr.9, a fost analizată ca factor critic dar ținând cont de prima urmă de lovire de la vârful inimii și având în vedere cele prezentate la cap.4.a.2 se poate concluziona că aceasta nu a influențat producerea accidentului.
