RAPORT DE INVESTIGARE

privind accidentul feroviar produs în data de 08.09.2022, pe raza de activitate a Sucursalei Regionale de Căi Ferate Brașov, între stația CFR Izvoru Oltului și halta de mișcare Izvoru Mureșului, prin deraierea primului boghiu în sensul de mers al vagonului nr.58536368 aflat penultimul în compunerea trenului de marfă nr.56012-003 aparținând SNTFM „CFR Marfă” SA

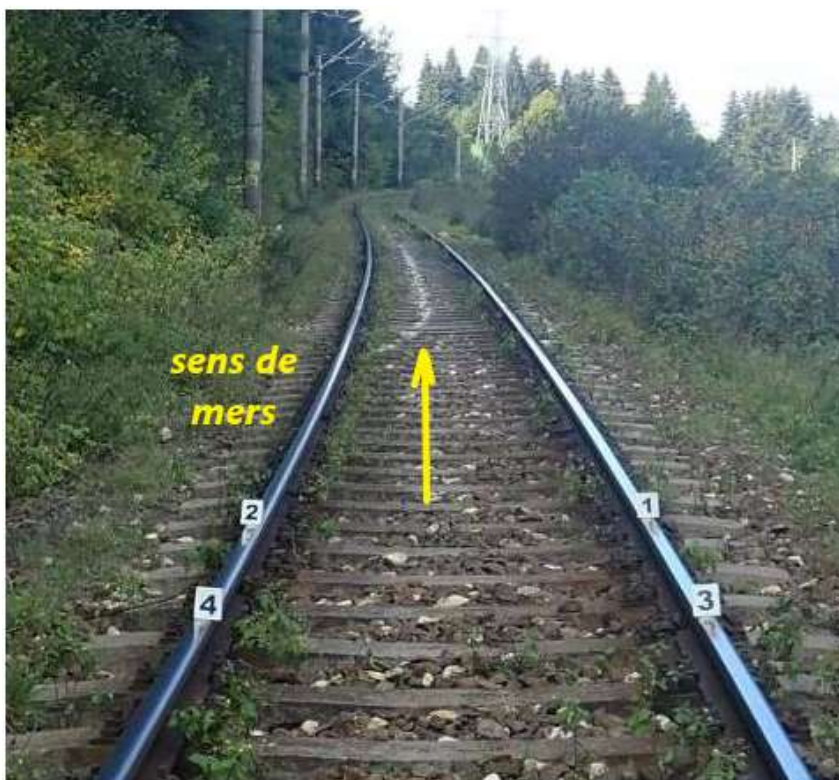
Foto nr.1 – zona producerii accidentului

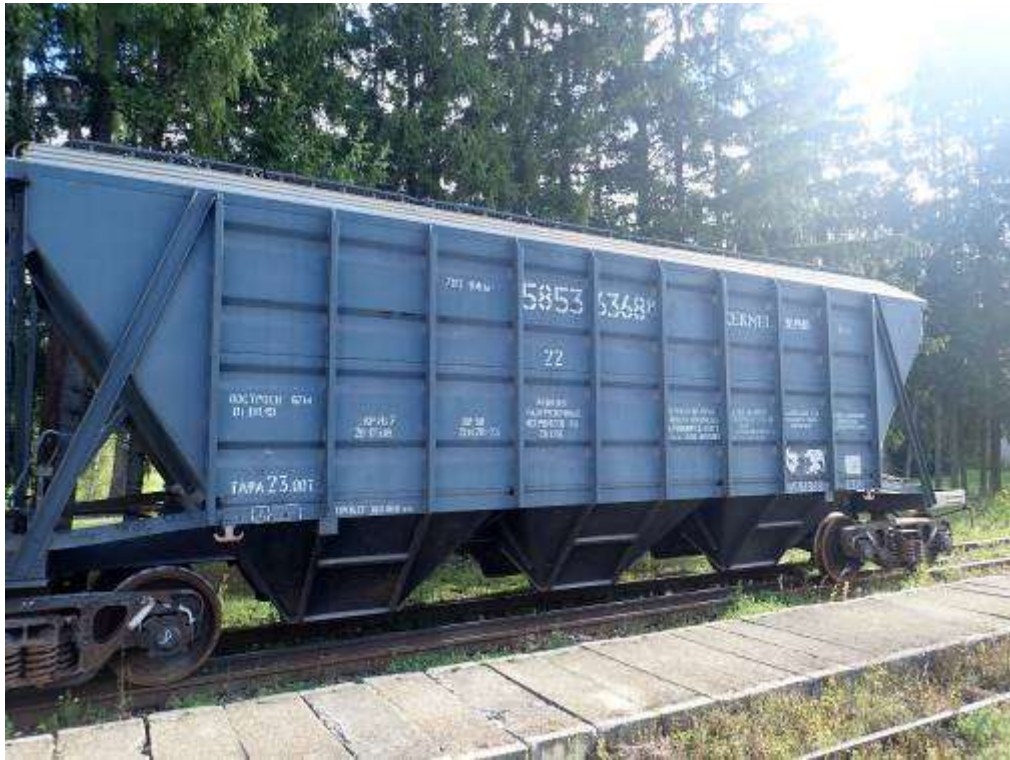
Vagonul nr.58536368 (vagonul care a deraiat) – *foto nr.2* este un vagon destinat transportului de cereale pe ecartament de 1520 mm, aparținând UZ și care pe rețeaua CFR circulă pe boghiuri transpuse, tip Diamond cu ecartament de 1435 mm. Pentru trenul implicat, această operație a fost efectuată în Ucraina. Vagonul este dotat cu frână Matrosov, tip M-270, având frânare progresivă cu sarcina și cuplă automată.

Foto nr.2 – vagonul implicat în accident

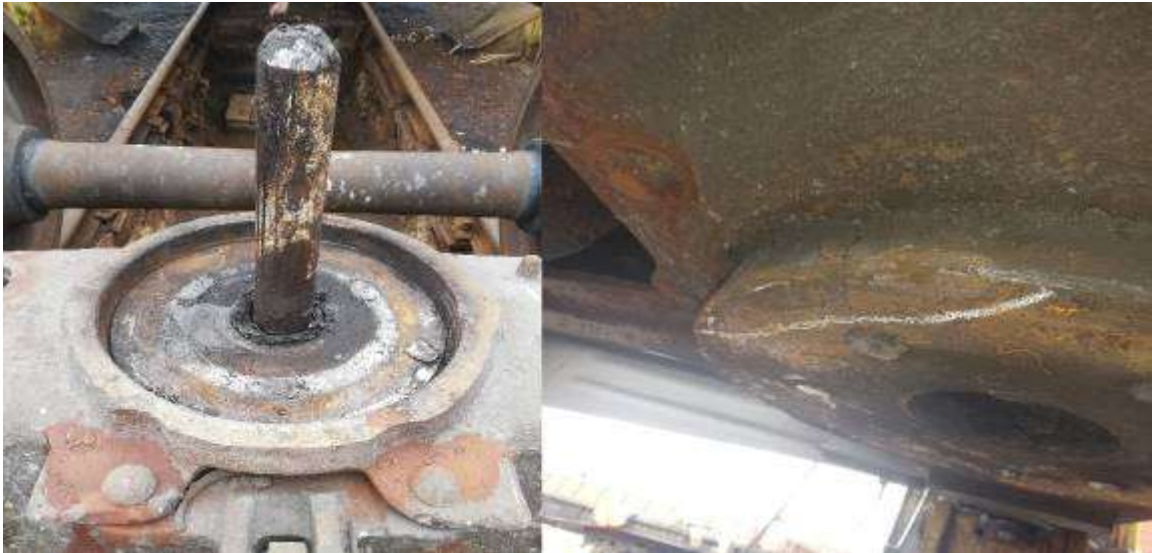
- ungerea necorespunzătoare a crapodinelor plane ale acestui vagon, crapodina primului boghiu (boghiul nr.1 - deraiat) fiind uscată, fără urme de vaselină – *foto nr.3*, crapodina boghiului nr.2 având ungere insuficientă, cu urme de apă – *foto nr.4*;
- adaosul de la crapodina boghiului nr.1 prezenta urme de rugină și de frecare uscată și era compact, iar adaosul de la crapodina boghiului nr.2 prezenta găuri circulare;
- pe suprafețele de rulare nu au fost constatate locuri plane sau brocuri.

Foto nr.3- ansamblu crapodină inferioară, crapodină superioară de la boghiul nr. 1

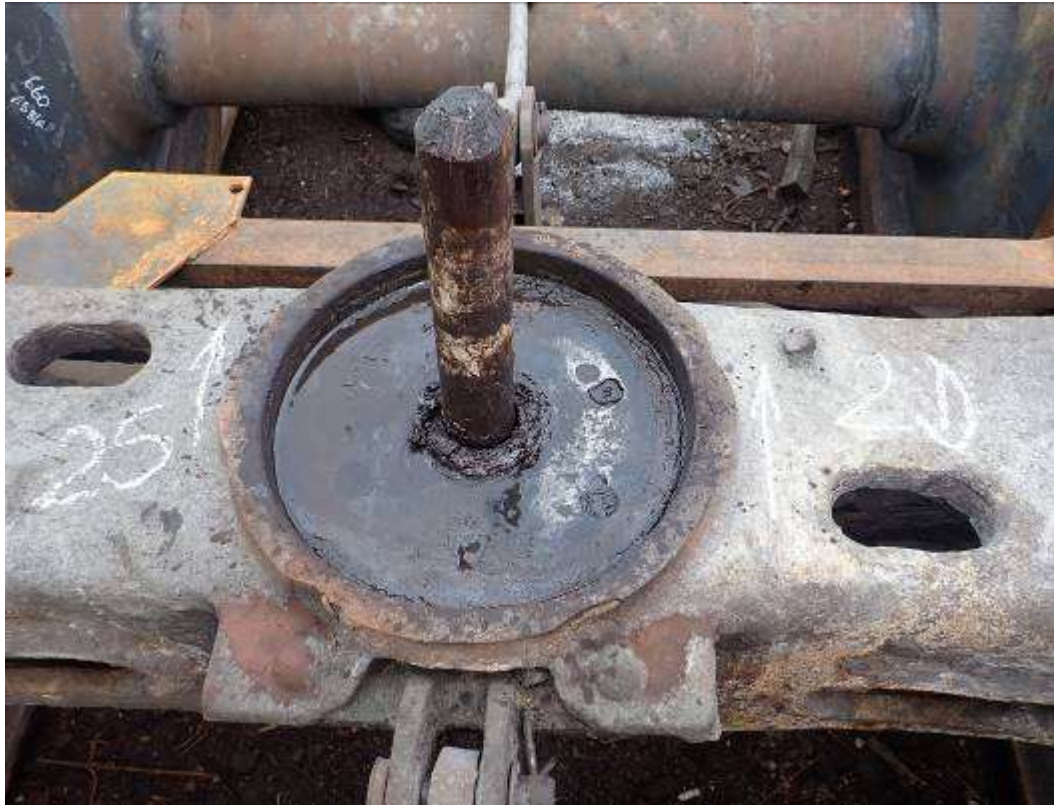
Foto nr.4 – crapodina de la boghiul nr.2

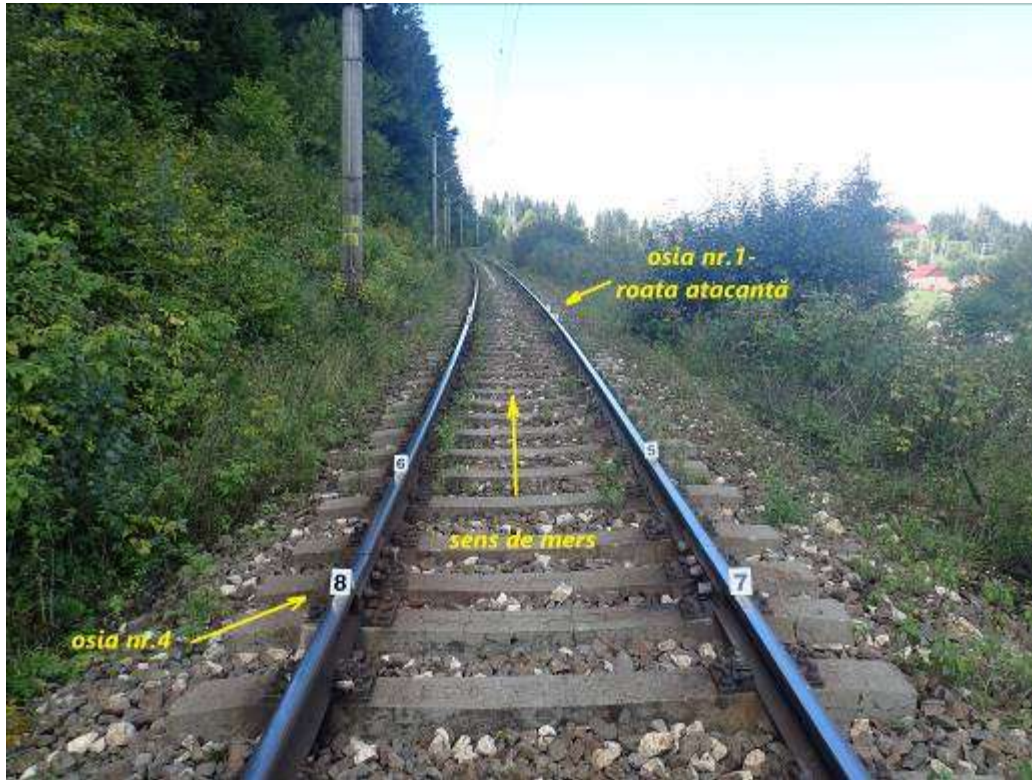
Foto nr.7

Trenul se afla pe o succesiune de curbe cu deviație stânga/dreapta în sensul de mers, vagonul deraiat fiind poziționat penultimul în compunerea trenului – *foto nr.7 și nr.8.*

S-a procedat la verificarea traverselor de cale ferată pe zona producerii accidentului și anterior acesteia, constatându-se ca acestea erau în stare corespunzătoare, având prindere completă și activă – foto nr.7 și nr.8.

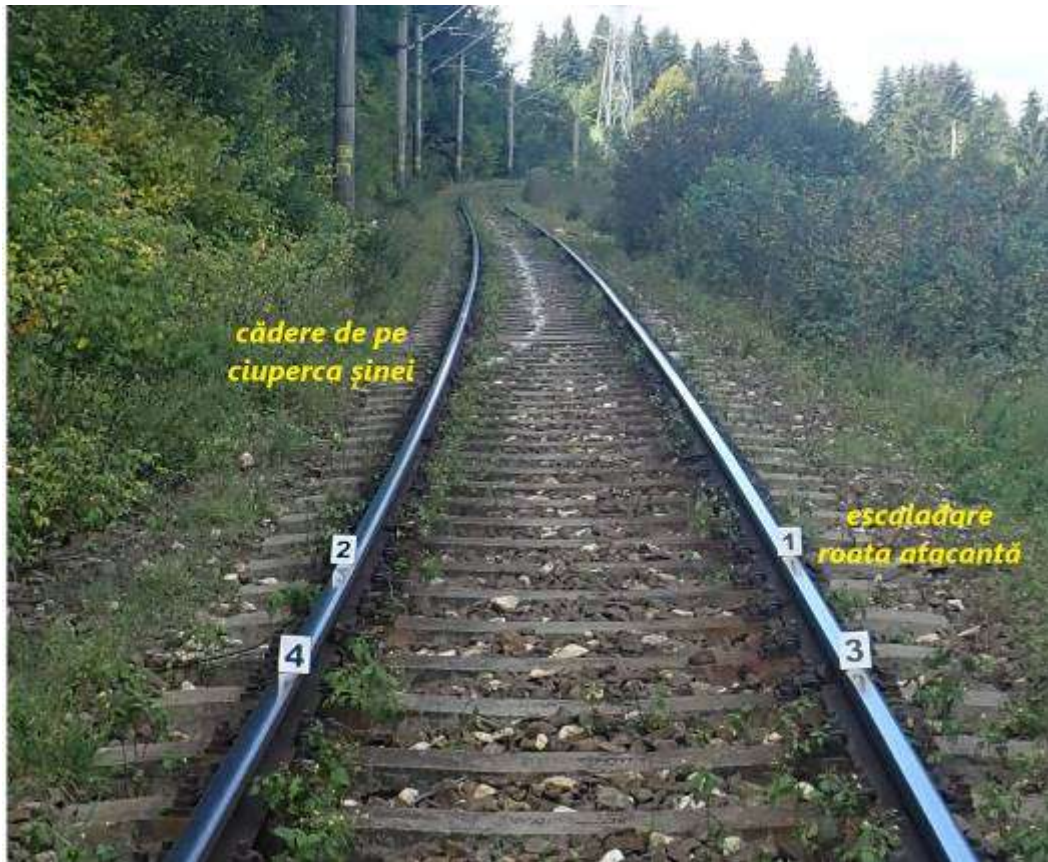
Foto nr.8 – Detaliu zona producere accident

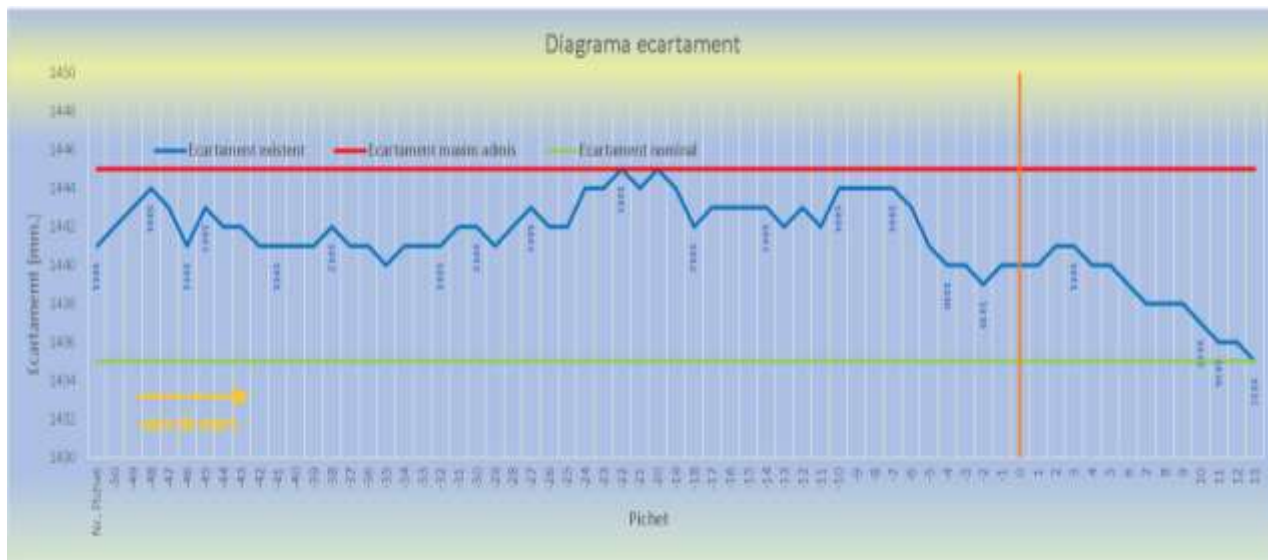
Fig. nr.3 - Diagrama ecartament (ecartamentul maxim admis 1445mm reprezentând valoarea ecartamentului nominal 1435mm + 10 mm toleranța maxim admisă corespunzătoare vitezei de circulație)
