## RAPORT DE INVESTIGARE

privind accidentul feroviar produs la data de 08.06.2024, ora 12:55, pe raza de activitate a Sucursalei Regionale CF București, în stația CFR Ploiești Est, în circulația trenului de marfă nr.77280 (aparținând operatorului de transport feroviar SC VEST TRANS RAIL SRL), prin deraierea locomotivei de remorcare DHC 938 de toate osiile

*Raport de investigare final  
08 mai 2025*

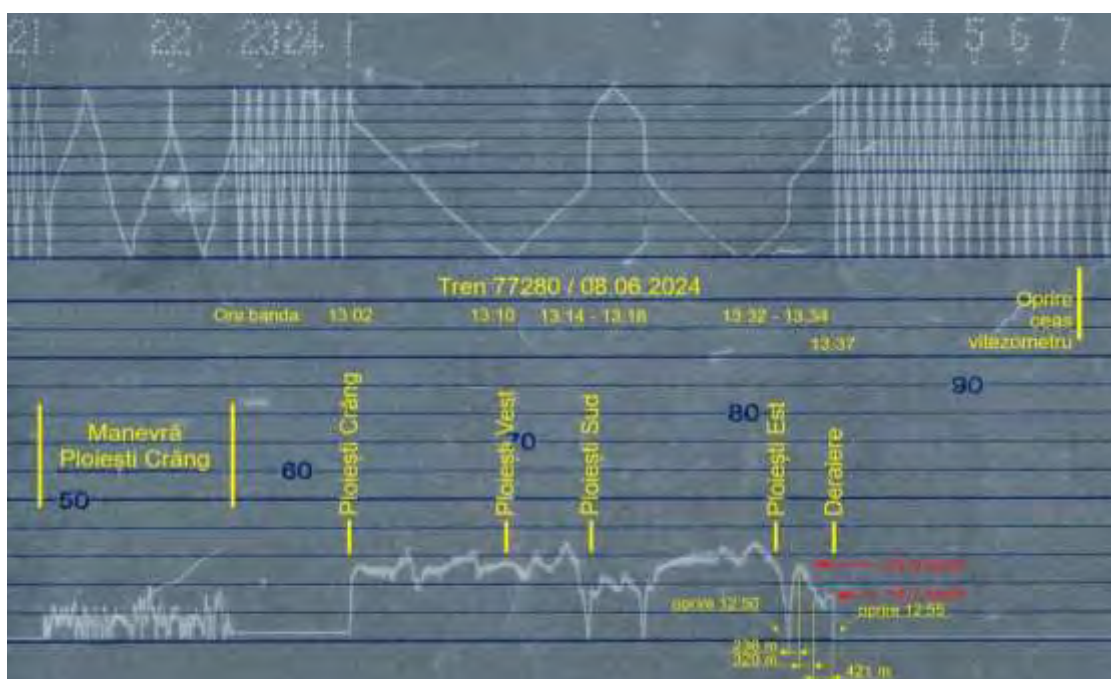
Din analiza acestor înregistrări a rezultat că ceasul locomotivei nu a fost potrivit corespunzător, fiind în avans cu aproximativ 42 minute, față de ora reală.

*Figura nr.3 – Banda de vitezometru a locomotivei DHC 938*

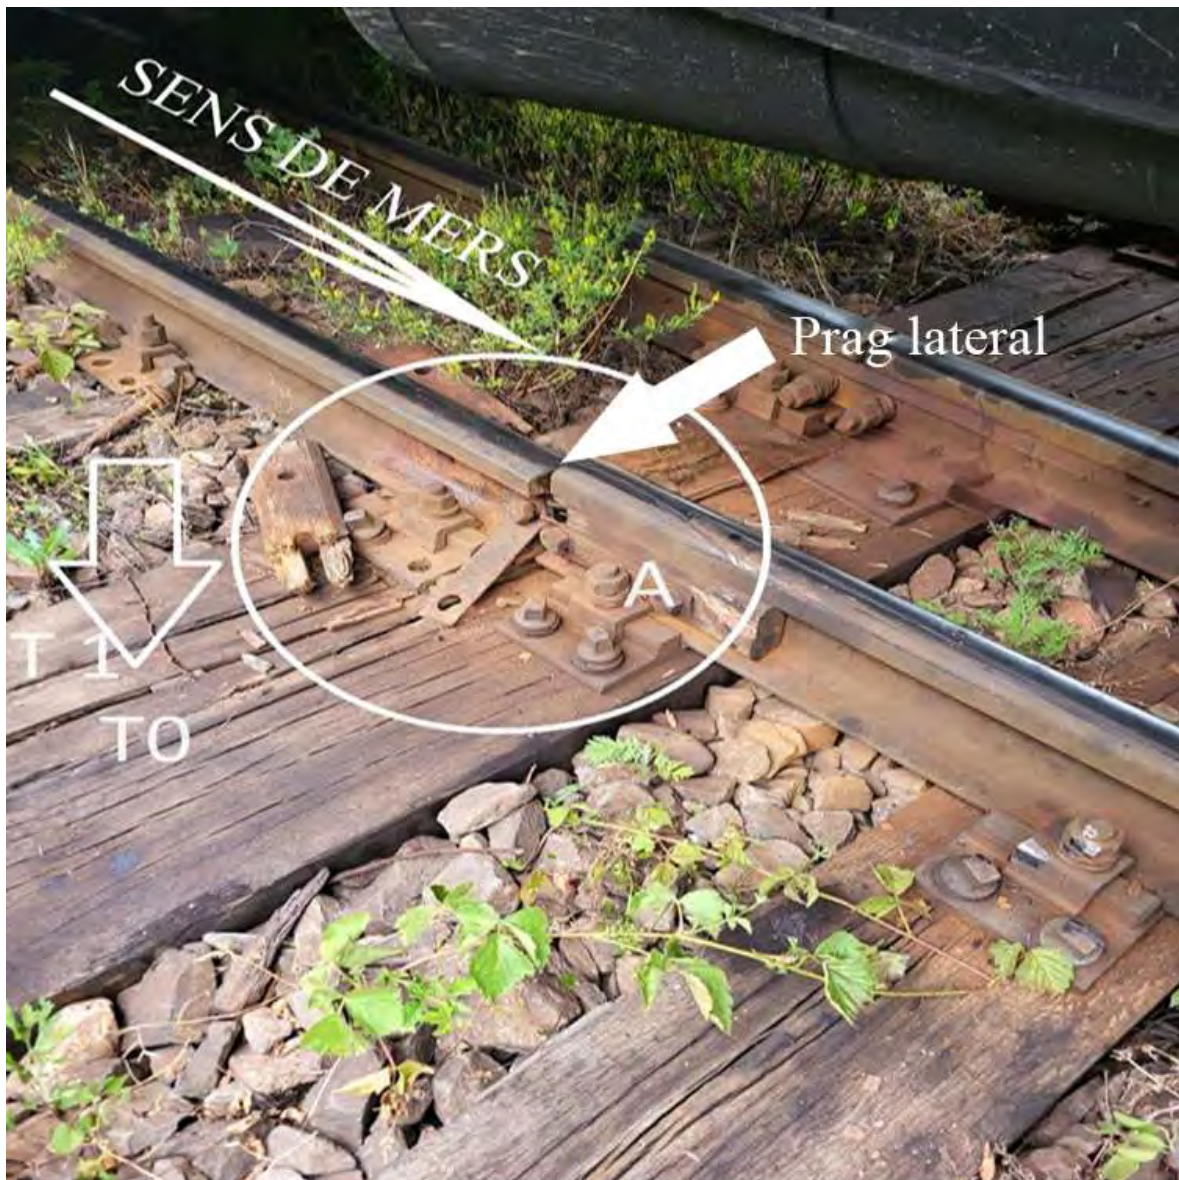
Formarea unui prag lateral de 20 mm din cauza ruperii ecliselor de lignofoliu de la joanta izolantă de pe șinele de legătură din cadrul schimbătorului de cale nr.37, ca urmare a existenței în cuprinsul acestuia a unui grup de traverse speciale de lemn necorespunzătoare consecutive, a căror stare tehnică nu a mai putut asigura o prindere sigură a plăcilor metalice care asigurau susținerea șinelor și menținerea ecartamentului căii.

Prima urmă de escaladare a fost identificată la km 63+510.15, la joanta izolantă cu eclise de lignofoliu de pe șinele de legătură ale schimbătorului de cale nr.37, și s-a marcat pe teren ca fiind punctul „0”. La o distanță de 0.15 m de punctul „0” s-a constatat o urmă de cădere în exteriorul căii, firul din partea dreaptă (fir exterior), punct marcat pe teren ca punctul „A”, iar pe firul stâng, în aceeași secțiune transversală s-a constatat o urmă de cădere la interior a roții din partea stângă a osiei nr.1 (boghiul nr.1), sens de mers, punct marcat pe teren ca punctul „B”.

Foto nr.1 – pragul lateral format la joanta izolantă de la vârful inimii de încrucișare din cadrul schimbătorului de cale nr.37

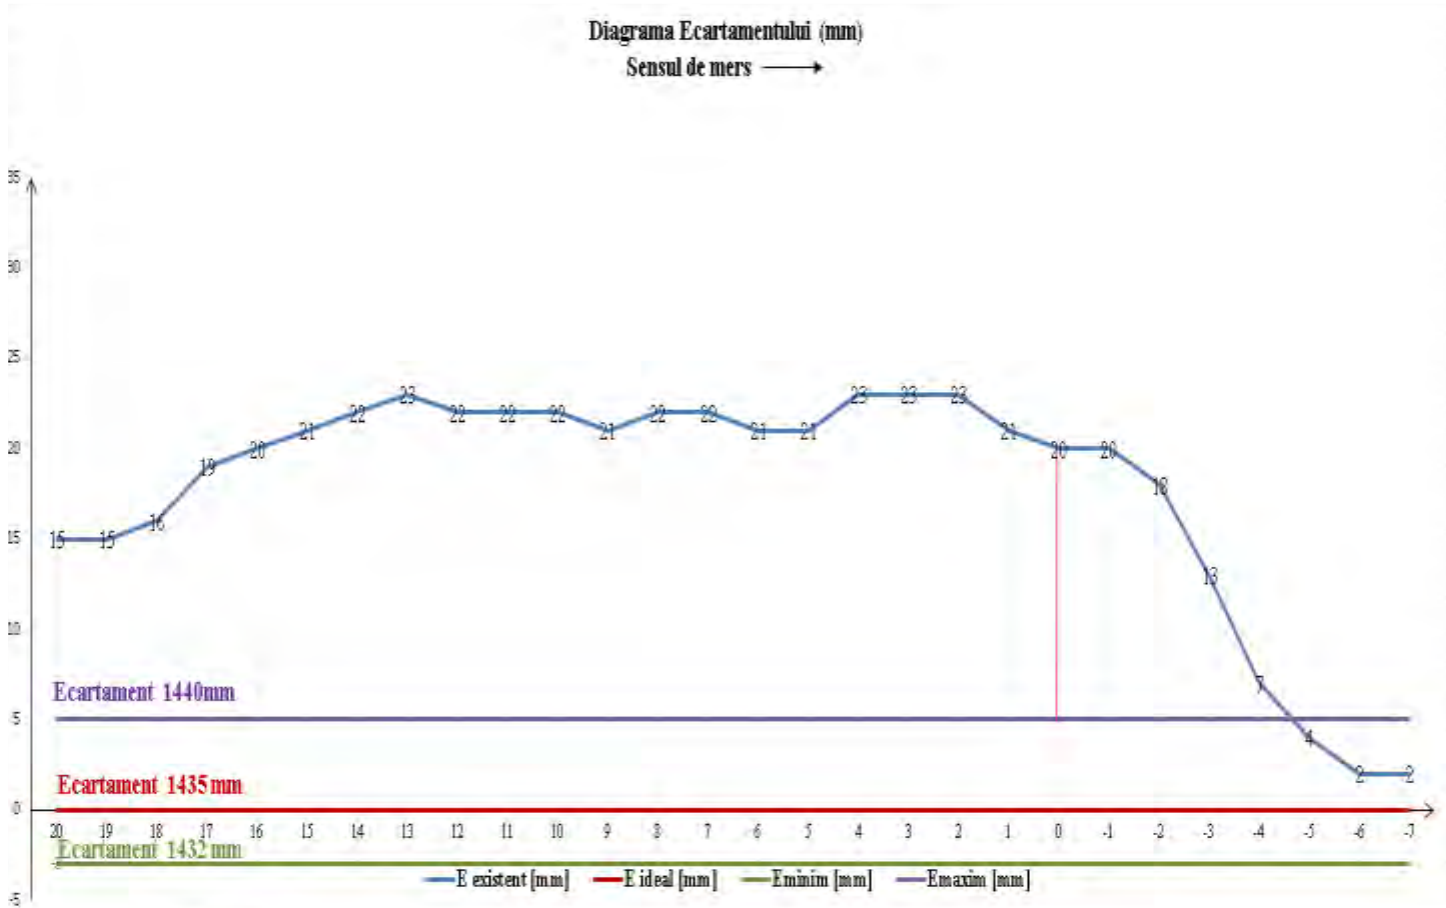
*Diagrama nr. 1 - Diagrama ecartamentului*

În diagrama nr.1 s-au reprezentat pe abscisă pichetii marcați pe teren la echidistanța de 0,5 m, iar pe ordonată s-au reprezentat valorile măsurate cu tiparul de măsurat calea (exemplu: valoarea de 0 mm corespunde ecartamentului de 1435 mm).

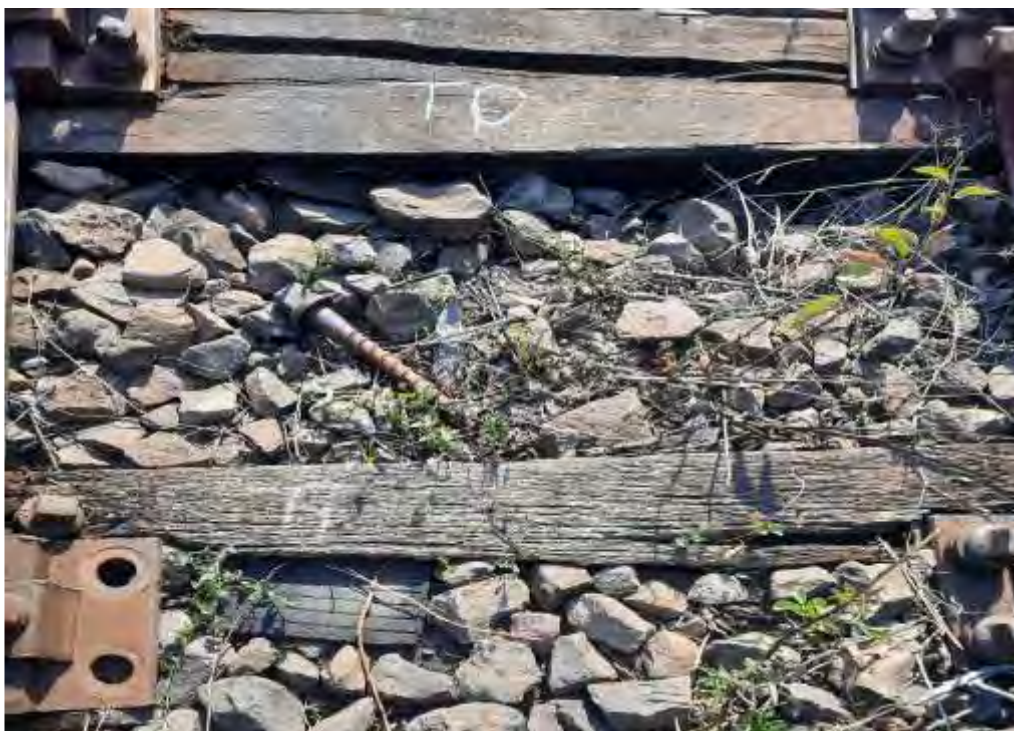
- traversa specială T0 era necorespunzătoare și avea prinderea incompletă la joanta izolantă (nelipită);
- traversele speciale T1÷T3 necorespunzătoare, prindere inactivă;
- traversele speciale T4 și T5 corespunzătoare prindere activă;
- traversele speciale T6÷T8 corespunzătoare, prindere activă incompletă;
- traversa specială T9 necorespunzătoare, prindere inactivă;
- traversa specială T10 corespunzătoare, prindere activă completă;
- traversele speciale T11÷T14 corespunzătoare, prindere activă incompletă;
- traversa specială T15 necorespunzătoare, prindere inactivă;
- traversa specială T16 corespunzătoare prindere activă completă;
- traversa specială T17 necorespunzătoare, prindere inactivă;
- traversele speciale T18÷T19 corespunzătoare, prindere activă completă.

*Foto nr.2 – traversa T0 din cuprinsul schimbătorului de cale nr.37*
