## RAPORT DE INVESTIGARE

al incidentului feroviar produs la data de 26.05.2025, ora 07:05, pe raza de activitate a Sucursalei Regionale CF Galați, în stația CFR Mărășești, la manevra de atașare a locomotivelor EA 122 și EA 679 la garnitura trenului de călători nr.5302 aflată la linia 2, incident manifestat prin tamponarea violentă a garniturii de către cele două locomotive (materialul rulant aparținând operatorului de transport feroviar de călători SNTFC „CFR Călători” SA)

*Raport de Investigare*  
25.05. 2026

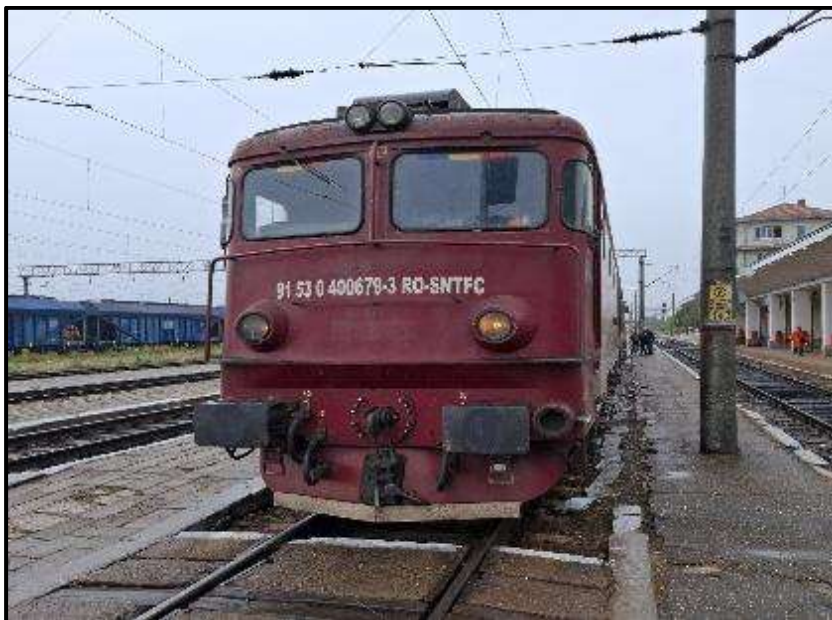
*Foto nr.1 – Locomotiva EA 679*

- locomotiva a fost condusă de la postul de conducere nr.2 (postul opus sensului de mers la producerea incidentului);(Foto nr.1)

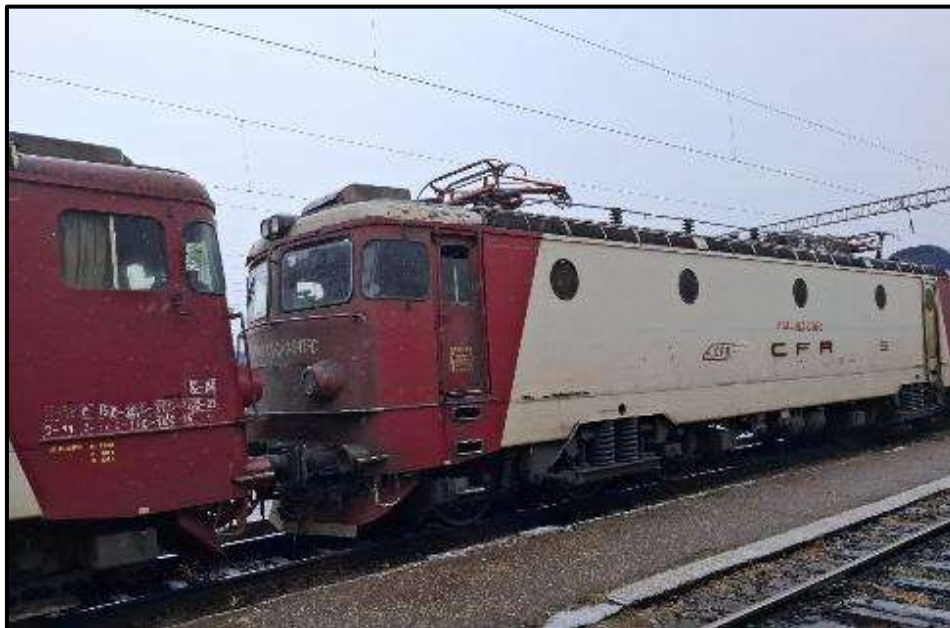
**Foto nr.2 – Locomotiva EA 122**

- locomotiva a fost deservită de la postul de conducere nr.1 (postul din sensul de mers), aceasta fiind inactivă la momentul producerii incidentului;(Foto nr.2)

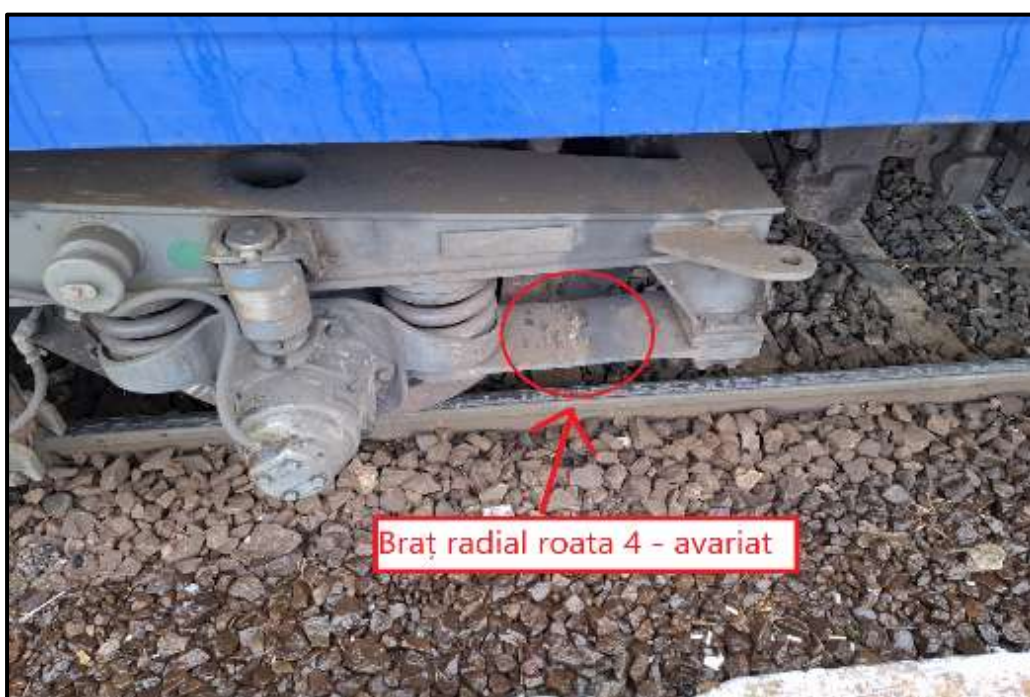
- brațele radiale de la roata 1, roate 4 și roata 7 – avariate; (**Foto nr.5**)

***Foto nr.5 - Braț radial de la roata 4 – avariat***

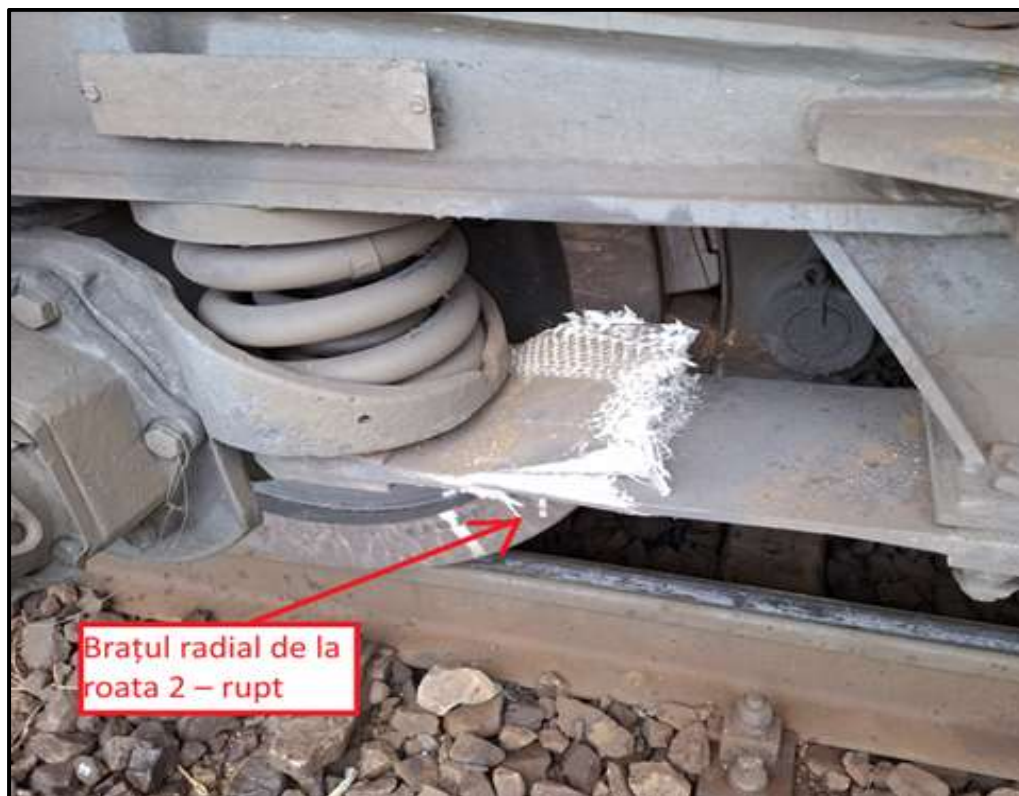
- brațele radiale de la roata 2, roate 6 și roata 8 – rupte; (**Foto nr.6**)

*Foto nr.6 - Braț radial de la roata 2 – rupt*

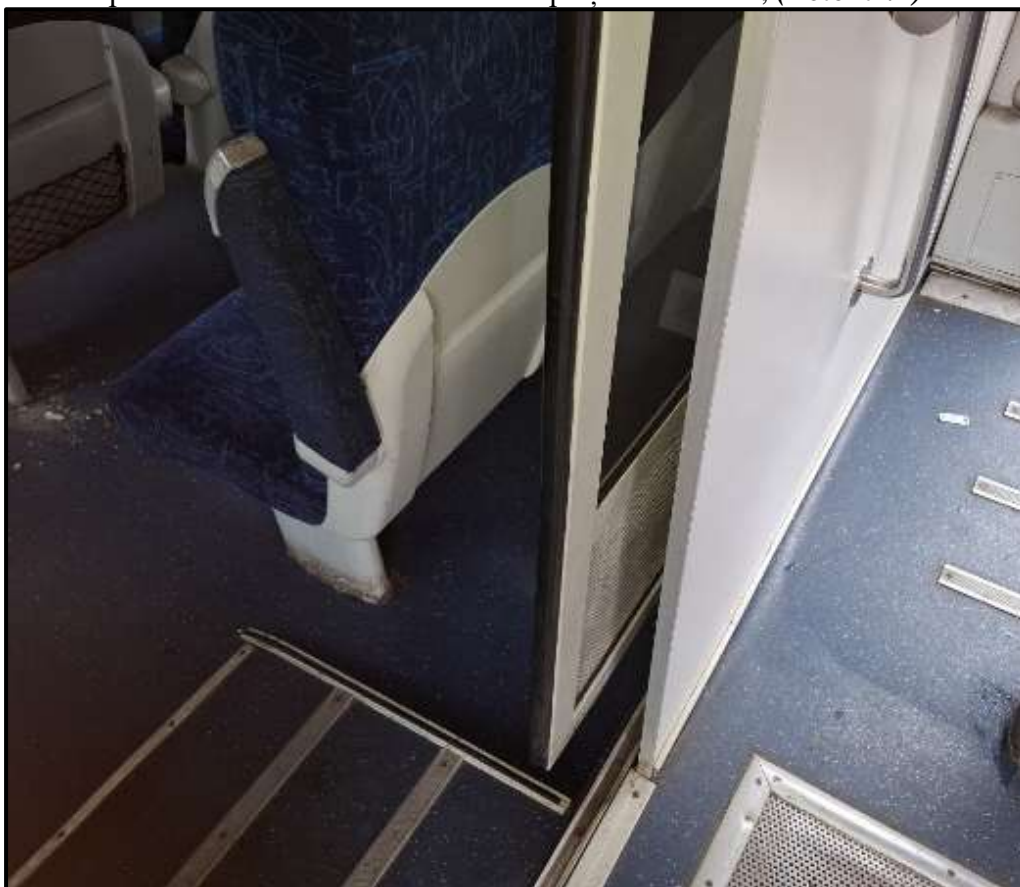
- ușa de acces LR3 – sărită de pe șina de rulare;
- ușile frontale tablou electric – sărite de pe șina de rulare;
- ușile de la compartimentele inferioare – sărite de pe șina de rulare; (*Foto nr.7*)

*Foto nr.7 - ușa de la compartimentul inferioar – sărită de pe șina de rulare*

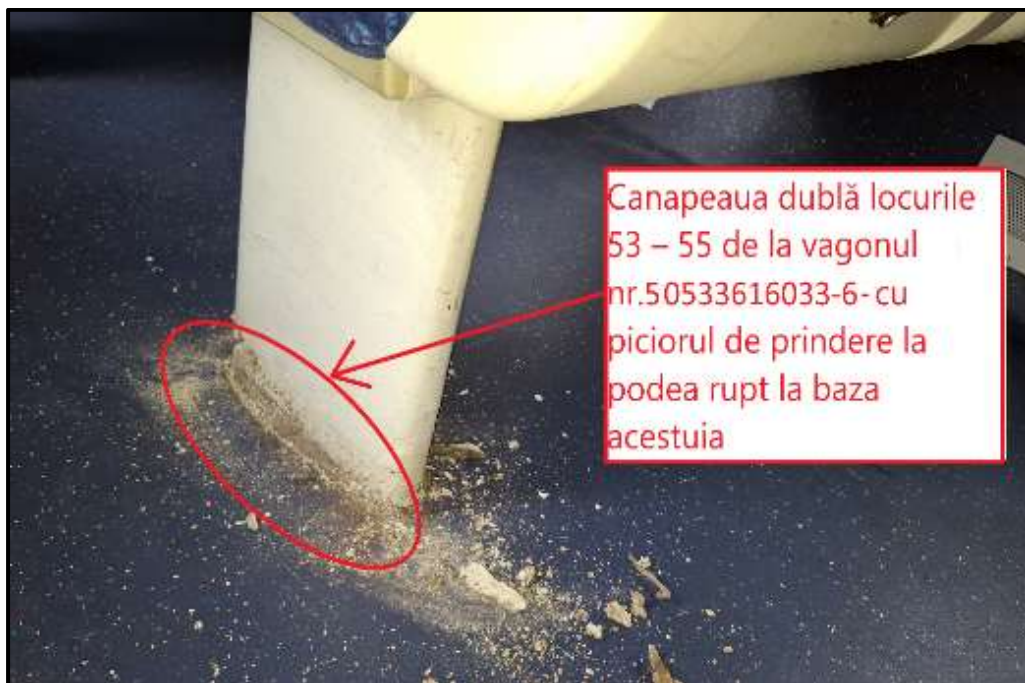
*Foto nr.8*

- canapeaua dublă locurile 53 – 55 – cu piciorul de prindere la podea rupt la baza acestuia; (*Foto nr.8*)

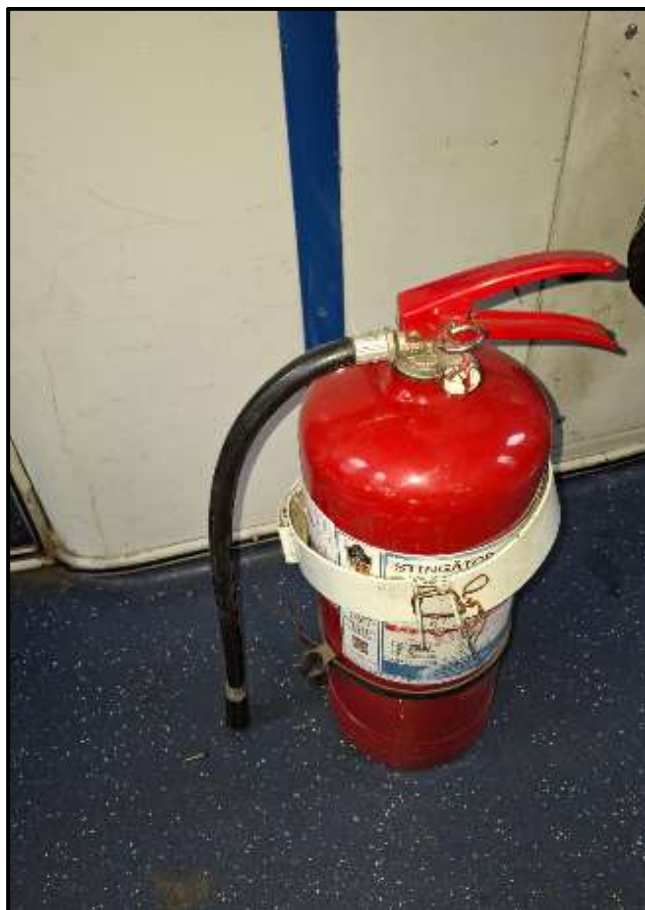
*Foto nr.9*

• stingătorul de incendiu împreună cu colierul de prindere de pe culoarul de urcare aferent LR3 – sărit din suportul fix de prindere al acestuia; (*Foto nr.9*)

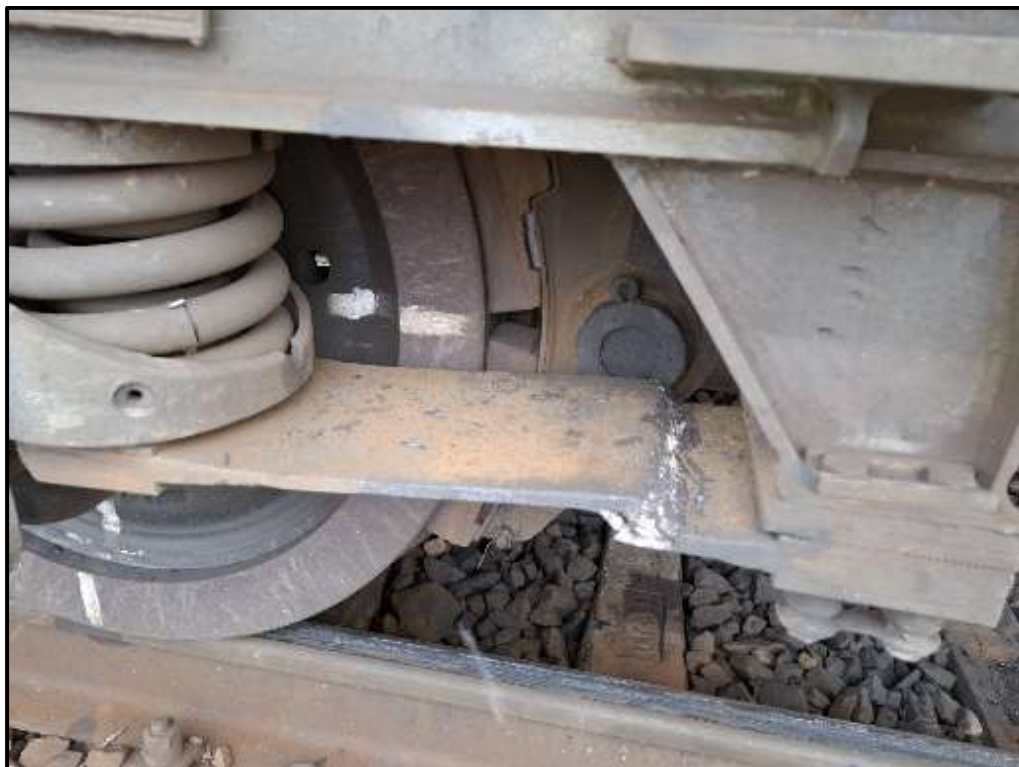
- brațul radial de la roata 6 – avariat;
- brațul radiale de la roata 2 – rupt; (*Foto nr.10*)

*Foto nr.10 - Braț radial de la roata 2 – rupt*

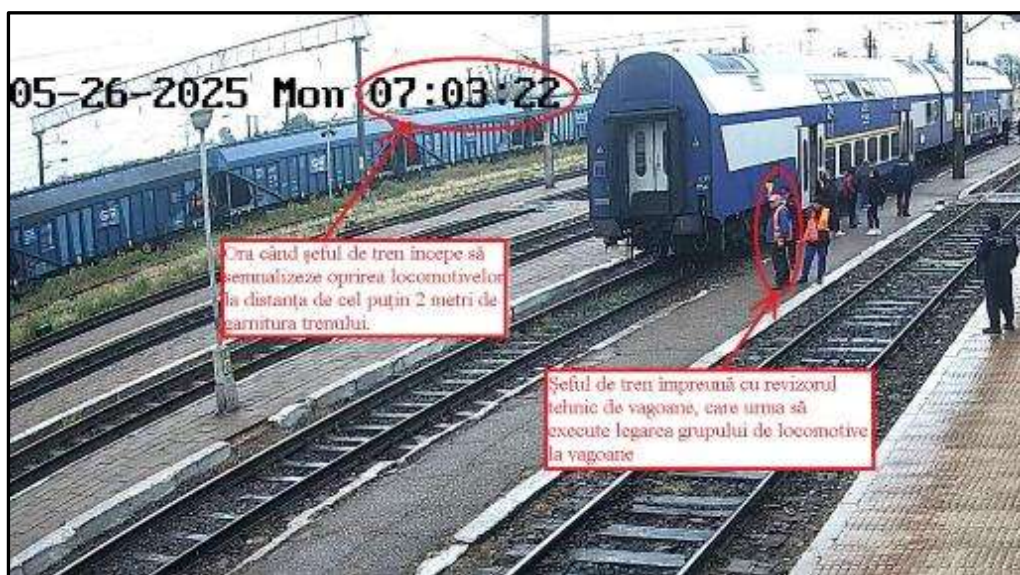
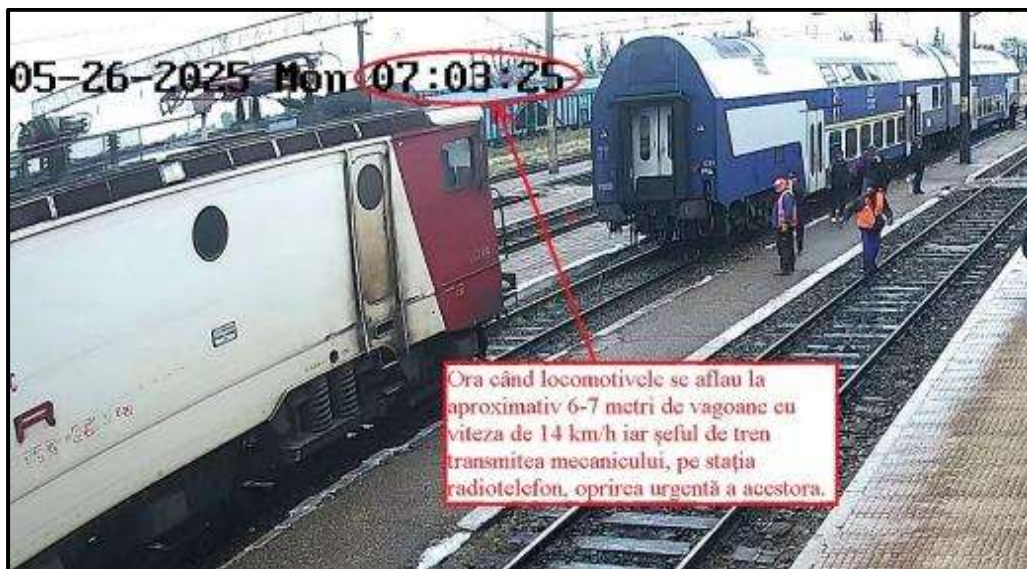
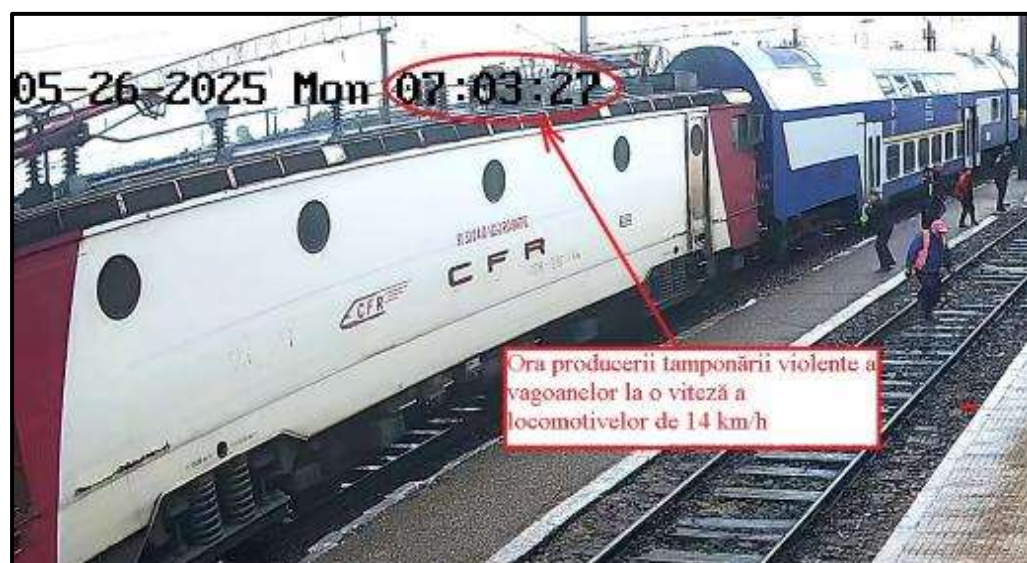
Din analizarea momentelor (a *Capturilor de imagine nr.1 – 3* realizate de la fișierul video al camerei de supraveghere nr.3 din stația CFR Mărășești), anterior producerii tamponării violente a vagoanelor, s-a putut vedea că șeful de tren, aflat pe partea opusă mecanicului, a început să dea semnale pentru oprirea locomotivelor (la cel puțin 2 metri înaintea vagoanelor) cu 5 secunde înainte de producerea acesteia, moment în care locomotivele aveau o viteză de 14 km/h și se aflau la o distanță aproximativă de 19,45 metri.
