RAPORT DE INVESTIGARE

al accidentului feroviar produs la data de 13.07.2025, pe raza de activitate a Sucursalei Regionala CF București, în stația CFR Bucureștii Noi, în circulația trenului de marfă nr.66528, prin deraierea locomotivei de remorcare LEMA 014 de prima osie în sensul de mers

*Ediție Finală
Raport de investigare
25 iunie 2026*

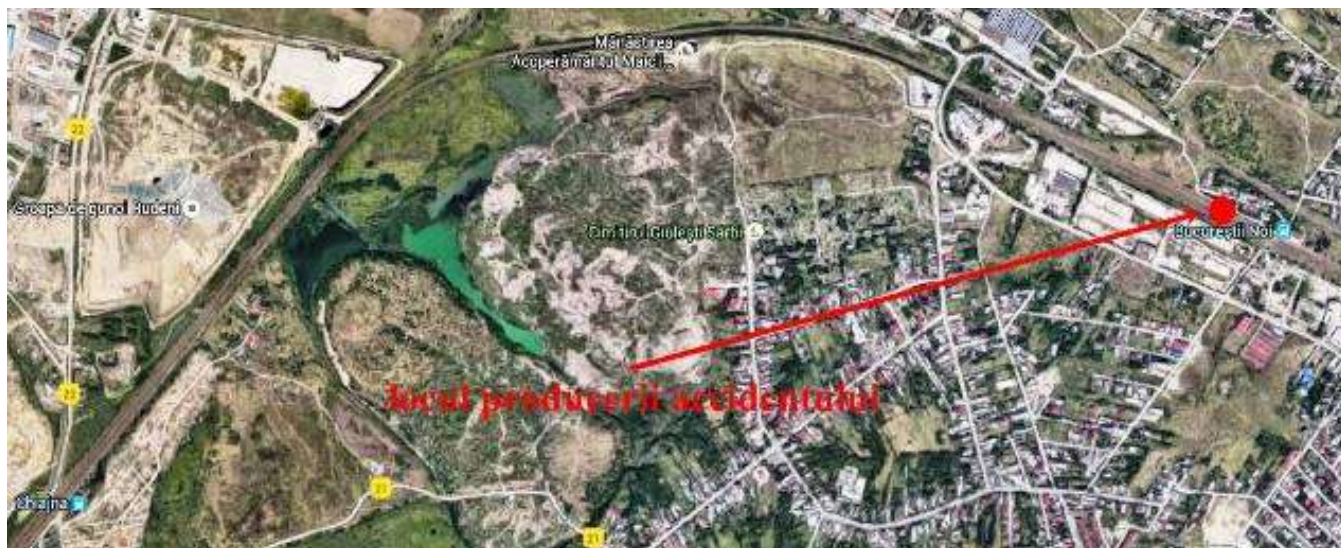
Figura. nr.1. Locul producerii accidentului feroviar

Deraierea s-a produs pe linia 2C, la km 0+483,5 pe o curbă cu deviație stânga (în sensul de mers al trenului) prin escaladarea firului din partea dreaptă, în sensul de mers, de către roata atacantă din partea dreaptă a primei osii a locomotivei. În continuare roata care a escaladat a rulat cu buza bandajului cca. 500 mm pe ciuperca șinei după care a căzut în exteriorul căii. Concomitent cu căderea acestei roți în exteriorul căii s-a produs și căderea între firele căii a roții corespundente a aceleiași osii, locomotiva circulând în stare deraiată aproximativ 13,7 metri.

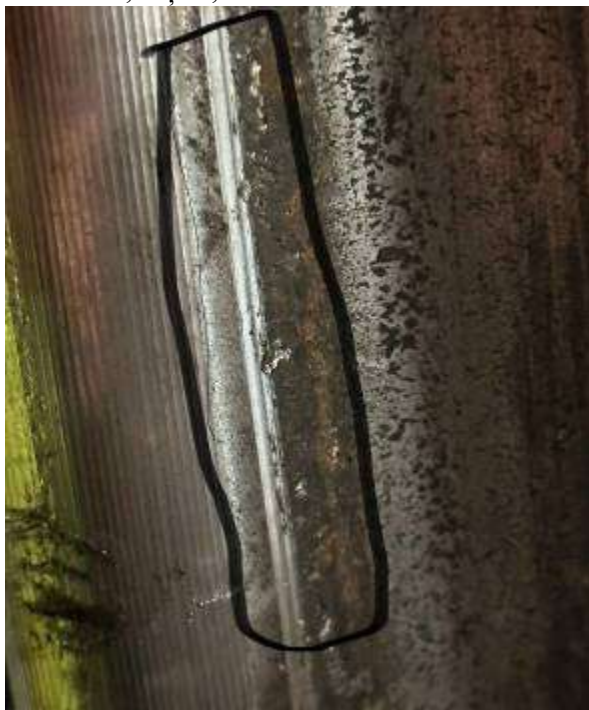
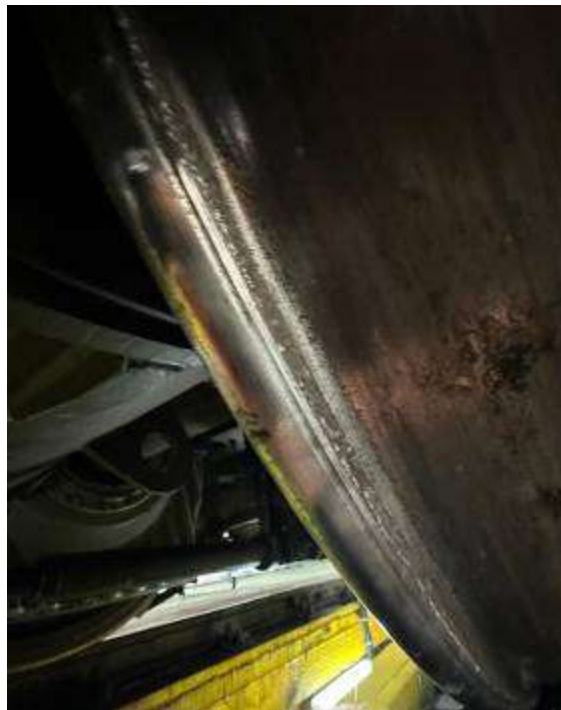
Foto nr.1 și 2 – Profilul roții nr.1 dreapta a locomotivei LEMA 014

- prezența pe întreaga circumferință pe flancul activ al buzei roții din partea dreaptă de la osia nr.1, a unui riz (șanț) cu o lățime de aproximativ 4 mm și adâncime de 1,5 mm, coroborat cu o rugozitatea mai mare de 12,5 μm a profilului de rulare rezultată după operația de reprofilare prin strunjire a roților locomotivei LEMA 014;
- neconformitățile existente la suprastructura căii pe zona premergătoare deraierii, reprezentate de existența și menținerea în cale a unor traverse necorespunzătoare, depășirea toleranțelor admise în exploatare pentru ecartament, variația ecartamentului, denivelări încrucișate, poziția căii în plan și alcătuirea căii.

- osiile montate erau echipate cu roți monobloc;
- la osia nr.1, roata din partea dreaptă prezenta pe flancul activ al buzei roții, pe întreaga circumferință un riz (șanț) cu o lățime de aproximativ 4 mm și adâncime de 1,5 mm situat la o distanță de 8 mm de vârful buzei. Suprafața părții superioare a buzei roții prezenta ușoare urme de lovituri (știrbituri), precum și urme specifice operațiilor de așchiere prin strunjire (rizuri produse de cuțitul strungului), Foto. nr.1, 2 și 3;

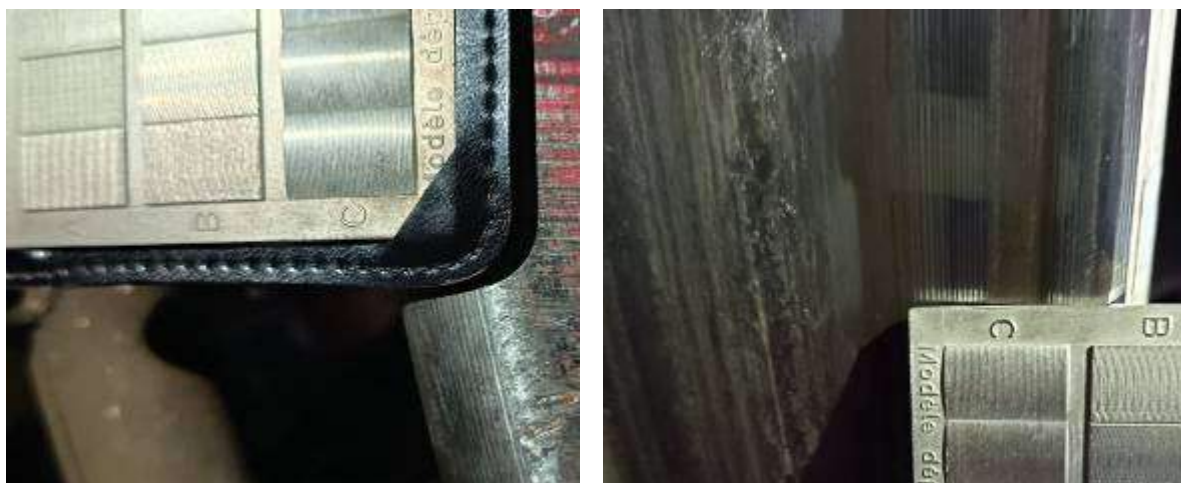
Foto nr.5 și 6 – Rugozitatea profilului de rulare la locomotiva LEMA 014

- a fost măsurată rugozitatea suprafețelor roților cu RUGOTEST Nr*1 - NF/E05-051-ISO/DIS/2632 și s-a constatat prin comparație (vizuală) că rugozitatea pe zonele care nu au fost afectate de rularea roților (contact roată-șină) la toate cele 6 osii a fost mai mare de 12,5 μm.
- pe restul suprafețelor ale profilului de rulare, rugozitatea a fost mai mică de 12,5 μm, datorită contactului roată-șină, fapt ce a dus la diminuarea rugozității inițiale.

De asemenea, cu ocazia verificărilor efectuate la locomotiva LEMA 014 s-au constatat deficiențe la profilul de rulare, reprezentate de existența la roata din partea dreaptă de la osia nr.1 pe flancul activ al buzei roții, a unui riz (șanț) pe întreaga circumferință cu o lățime de aproximativ 4 mm și adâncime de 1,5 mm situat la o distanță de 8 mm de vârful buzei, precum și a faptului că rugozitatea suprafețelor de rulare a osiilor, era mai mare de 12,5 μm.

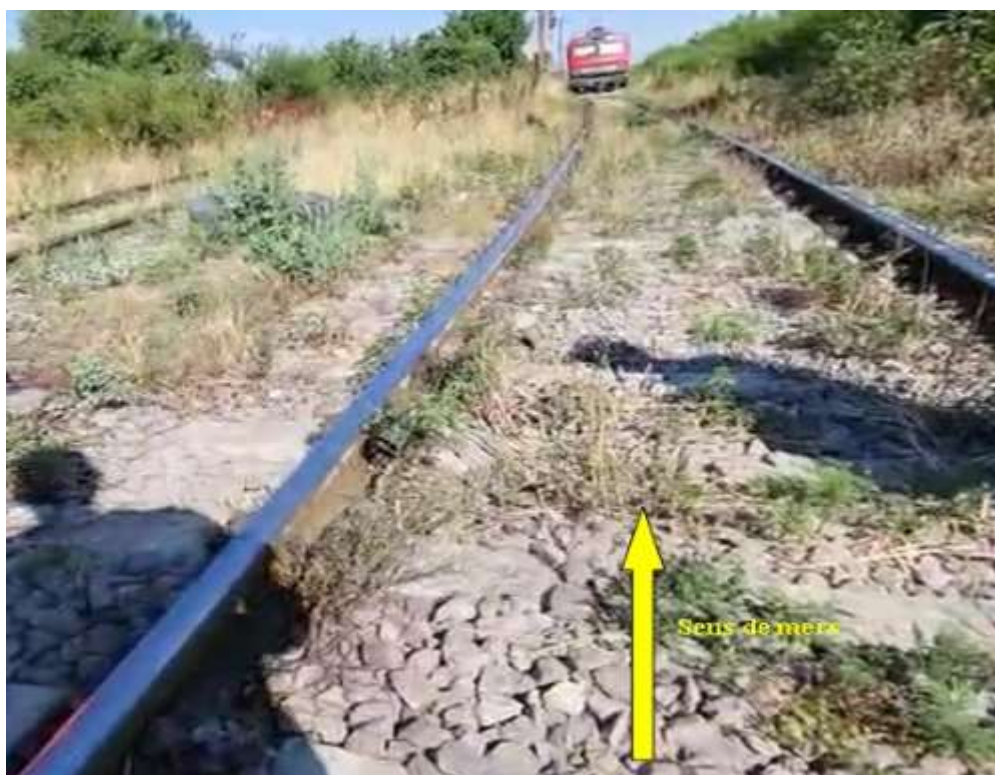
Foto nr.7 – Curba pe care s-a produs deraierea

Deraierea din stația CFR Bucureștii Noi s-a produs la intrarea trenului pe linia 2C cu parcurs peste schimbătorul de cale nr.10C atacat de la vârf, prin escaladarea firului exterior al curbei după schimbătorul de cale nr.10C, a flancului activ al șinei, de către roata din partea dreaptă a primei osii în sensul de mers a locomotivei LEMA 014 – roata atacantă. Punctul de escaladare a fost notat cu „0” – foto nr.7 și foto nr.8.

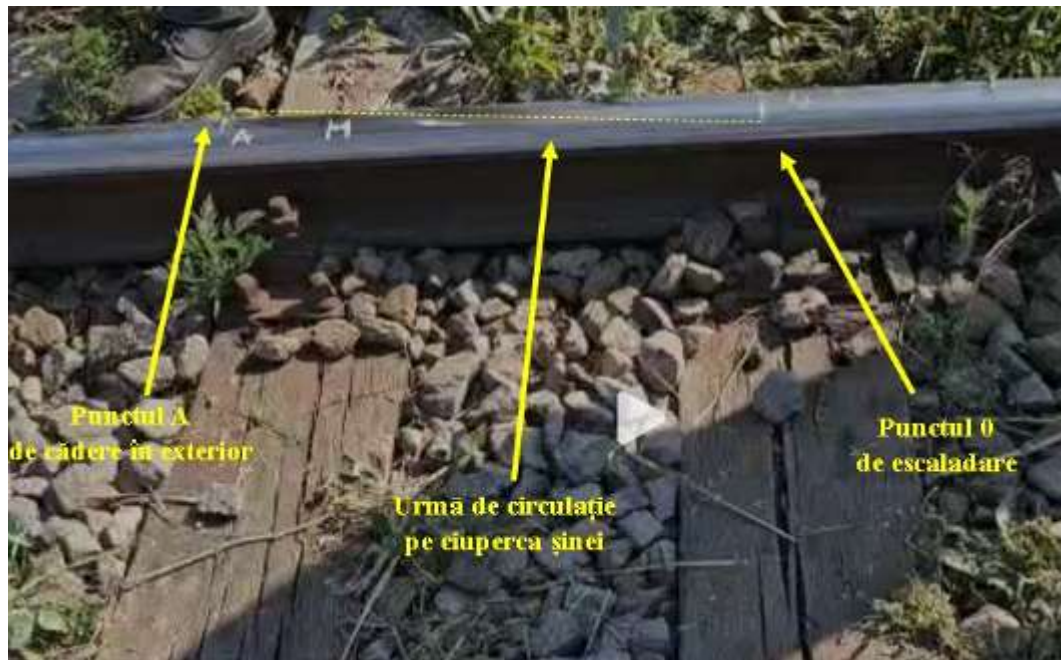
Foto nr.8 – Punctul de escaladare și punctul de cădere a roții

Roata atacantă din partea dreaptă în sensul de mers a trenului a circulat cu buza bandajului pe suprafața de rulare a șinei firului exterior o distanță de 500 mm de la punctul notat cu „0”, după care a părăsit flancul inactiv al șinei și a căzut în exteriorul căii în punctul notat cu „A”. Concomitent, în același plan transversal, roata corespondentă (din partea stângă, în sensul de mers) a părăsit flancul activ al șinei și a căzut de pe șină între firele căii.

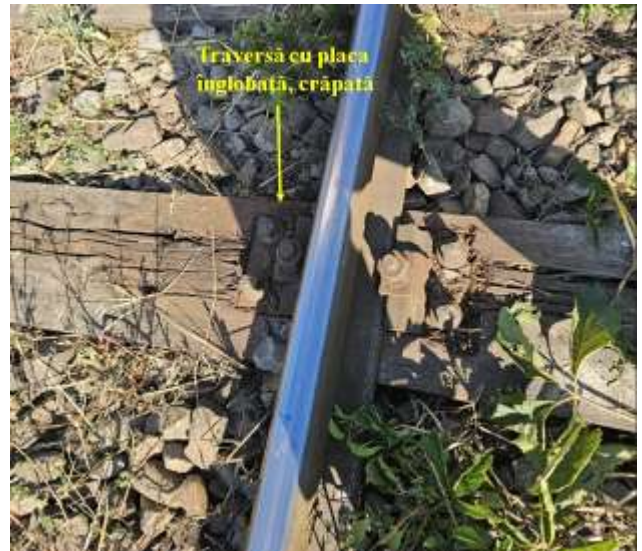
Foto.nr.10 – Traversa T₂ cu placa înglobată

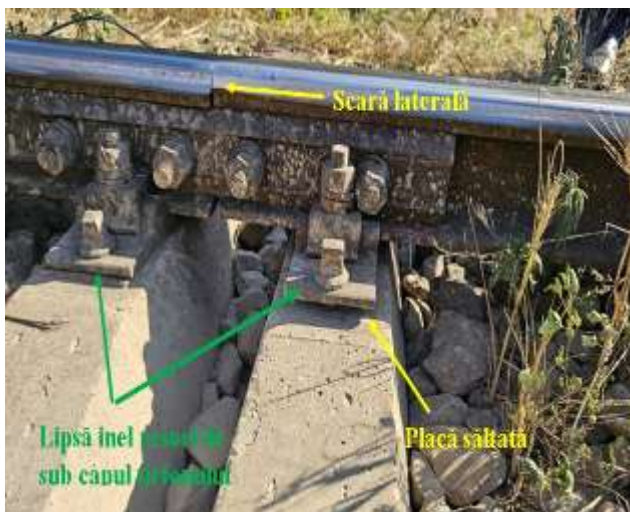
Astfel, pe zona producerii accidentului pe firul exterior al curbei, firul drept în sensul de mers al trenului, pe suprafața activă a șinei de la joanta din partea dreaptă s-a constatat un prag lateral de 2 mm - *foto nr.13*.

Foto.nr.13 – Placă ridicată la traversa de beton T13

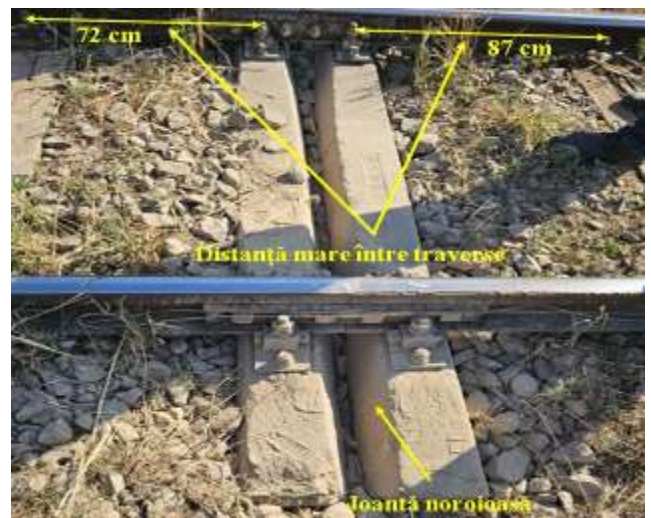
Foto.nr.14 – Joantă noroioasă

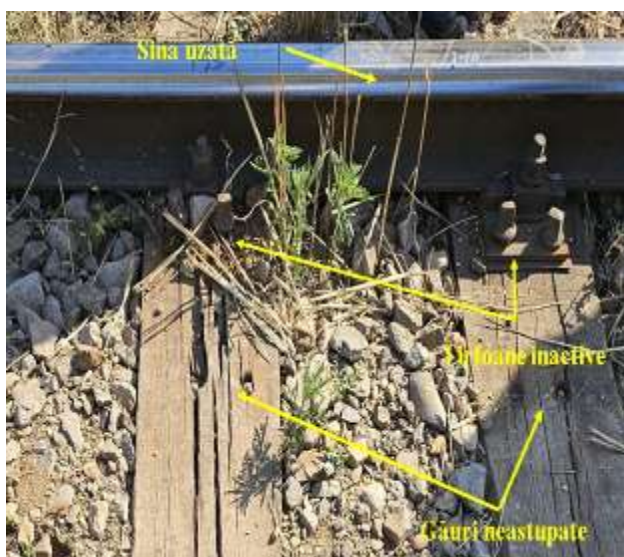
De asemenea, pe zona producerii accidentului pe firul exterior al curbei, firul drept sens de mers al trenului, pe traversele de lemn, pe talpa șinelor și pe prisma de piatră spartă s-a constatat pilitură metalică de dată recentă, uzură laterală vizibilă a șinei și aspect rugos - *foto nr.17 și nr.18*.

Foto.nr.17 – Șină uzată

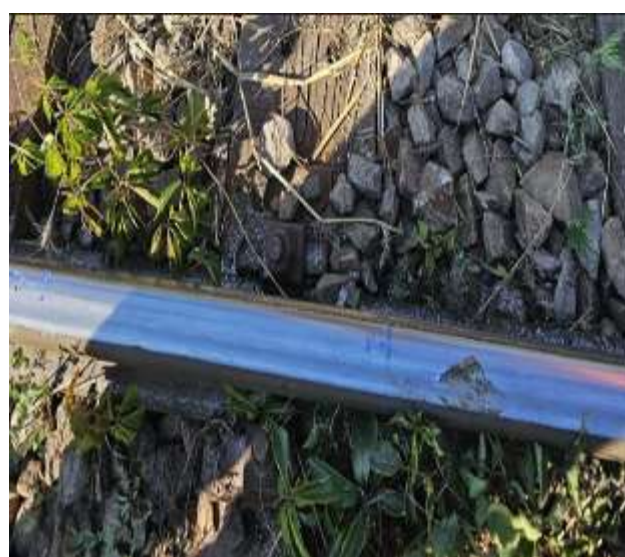
Foto.nr.18 – Pilitură pe talpa șinei și traversă
