## RAPORT DE INVESTIGARE

al incidentului feroviar produs  
în stația CFR Cernele la data de 17.09.2023

<b>TIP EVENIMENT</b>	<b>Incident — (art. 8, pct.1.4)</b>
<b>DATA ȘI ORA</b>	<b>17.09.2023, ora 06:07</b>
<b>LOCAȚIA</b>	<b>Stația CFR CERNELE</b>
<b>OPERATOR DE TRANSPORT</b>	<b>SC Vest Trans Rail SRL</b>
<b>INFRASTRUCTURA</b>	<b>CN CF „CFR” SA</b>
<b>ACTIVITATE</b>	<b>Circulație</b>
<b>CONSECINȚĂ ASUPRA PERSOANELOR</b>	<b>FĂRĂ</b>
<b>TIP RAPORT</b>	<b>FINAL</b>
<b>DATA DIFUZĂRII</b>	<b>18 martie 2024</b>

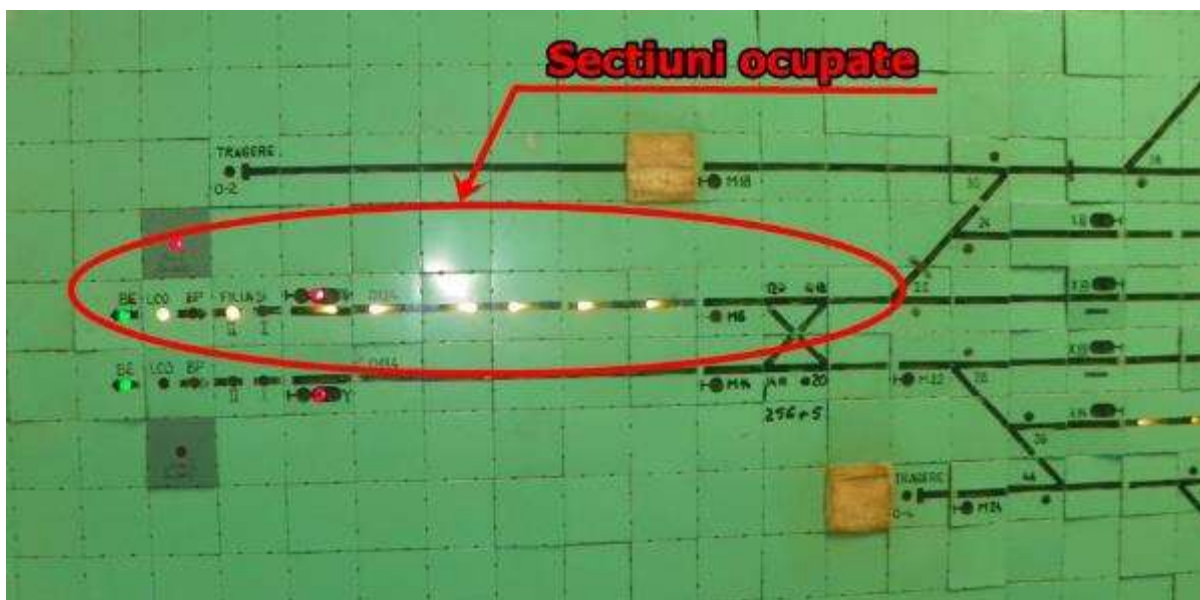
Foto nr.2 Panoul vertical al lumnoschemei cu secțiunile ocupate

- locomotiva electrică LEMA 063 a fost oprită pe firul nr.I, Cernele – Ișalnița la km 259+400;
- secțiunile izolate nr. 12 – 22 , nr. 0124 , nr. Y<sub>F</sub>I<sub>AD</sub> și nr. Y<sub>F</sub>II<sub>AD</sub> ocupate pe lumnoschemă (Foto nr.2);
- pe lumnoschemă clipea becul cu indicația verde la BE iar indicatorul roșu – linie închisă – clipea;
- pe panoul DA macazul schimbătorului de cale nr.22 a semnalizat pierderea controlului optic și acustic;
- tot pe panoul DA butonul BST (buton sonerie talonare) avea sigiliu CT rupt și acționat iar butonul BÎLC (buton închidere linie curentă) avea sigiliu CT rupt și acționat;
- pe teren s-a constatat macazul schimbătorului de cale nr.22 talonat iar la deschiderea capacului cutiei electromecanismului de acționare macaz s-au depistat contactele mobile în poziție medie – talonat.

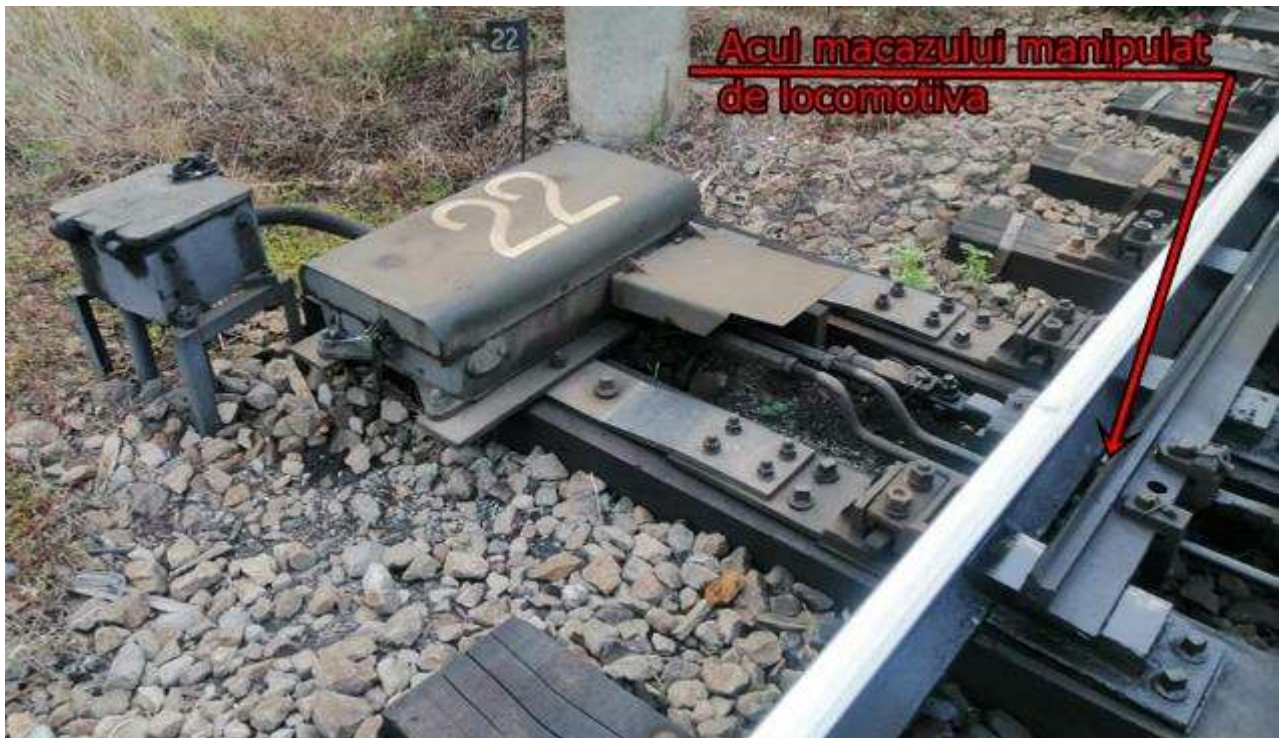
Foto nr.3 Macazul schimbătorului de cale nr.22

În urma producerii acestui incident feroviar s-au înregistrat pagube materiale la macazul schimbătorului de cale nr.22 care a fost talonat, pagube în valoare de 13805,721 lei cu TVA.

La verificările efectuate de către comisia de investigare la linie pe teren s-a constatat macazul schimbătorului de cale nr.22 manevrat pe poziția minus (în abateră), talonat, cu întredeschiderea de 40 mm între acul curb și contraac, acul curb cu acces abătută, respectiv liniile 7 – 11 fiind strâmb (Foto nr.3) – nu s-au constatat alte deficiențe.

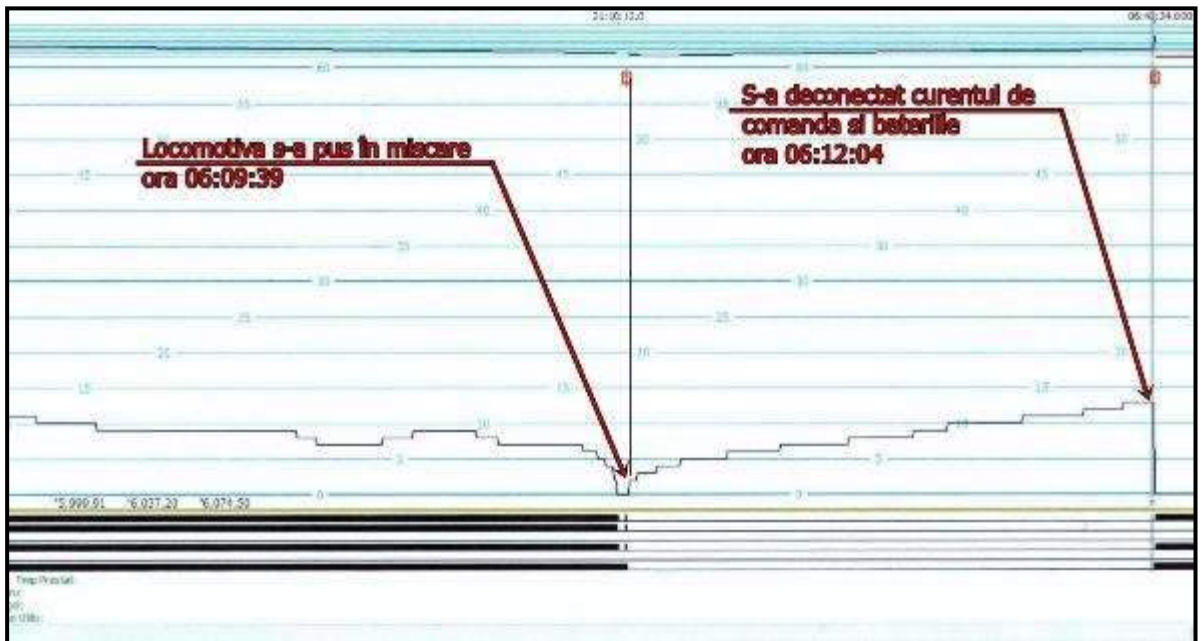
Fig.4 Diagrama vitezei înregistrate de instalația IVMS

- la ora 06.09'.39" locomotiva s-a pus în mișcare și a parcurs o distanță de 271 metri până la ora 06.12'.04" unde a atins o viteză de 13 km/h
- de la ora 06.12'.04" s-a deconectat curentul de comandă și bateriile instalația de vitezometru IVMS nu a mai înregistrat date;
- în intervalul 06.09'.39" și 06.12'.04" instalația de control punctual al vitezei INDUSI și instalația de vigență DSV nu au fost conectate (Fig.4).

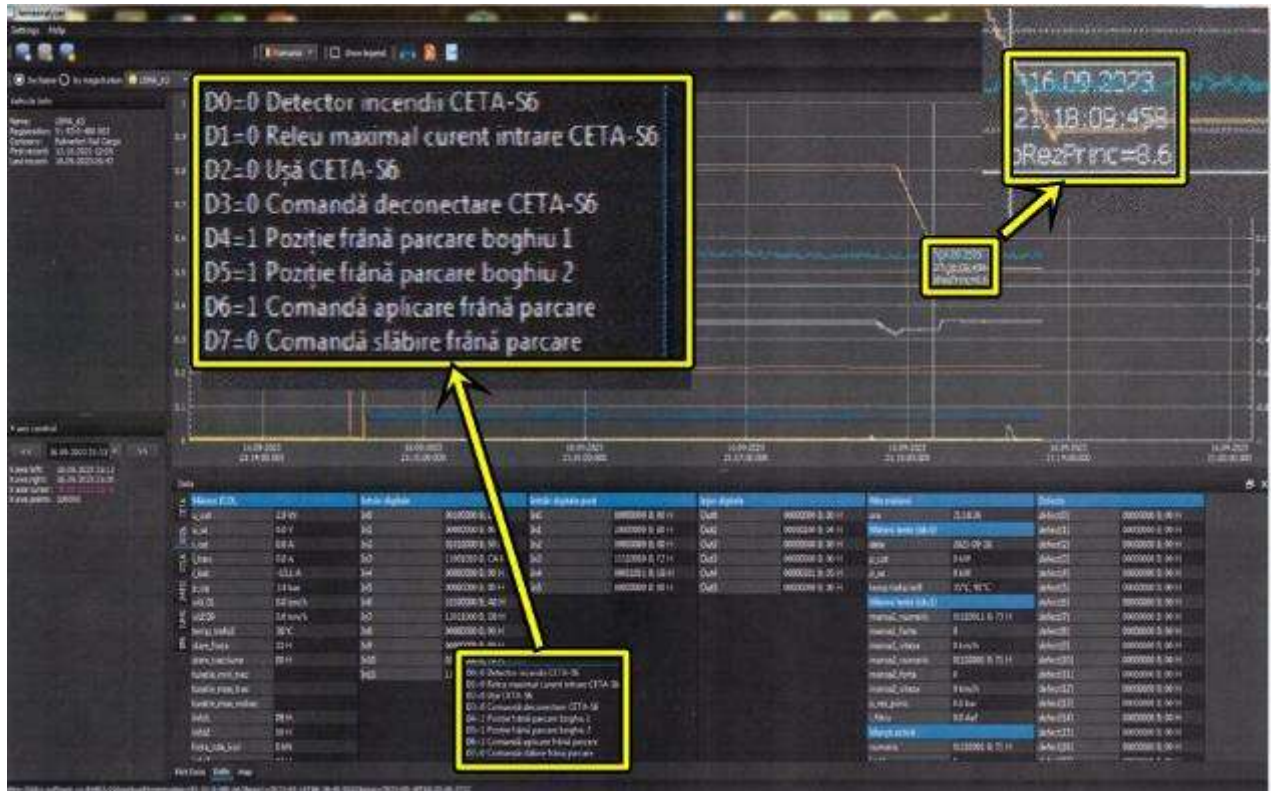
Foto nr. 4 Date memorie instalație ICOL – aplicare frână de parcare

- în data de 16.09.2023 la ora 21:18:09 se aplică frâna de parcare (Foto nr. 4),
- presiunea în rezervorul principal de aer a avut valoarea de 8,6 bari
- instalația ICOL înregistrează date deoarece bateriile și curentul de comandă au fost conectați

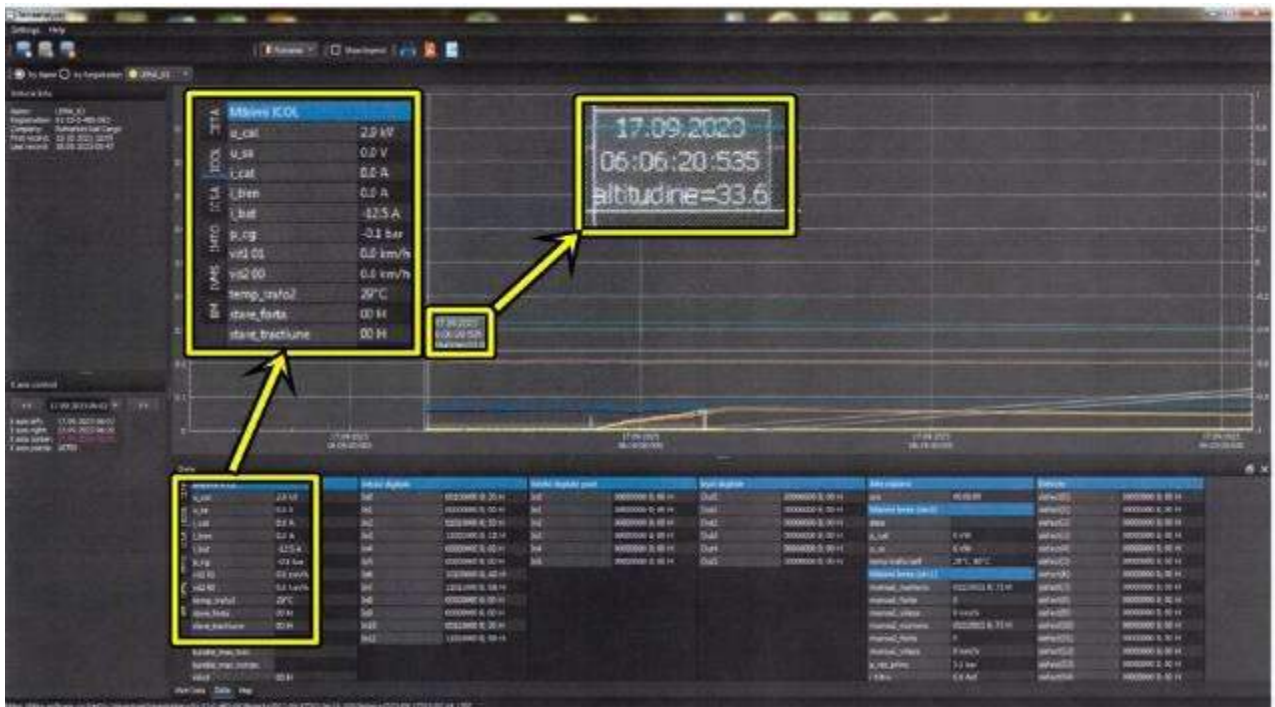
Foto nr. 5 Date memorie instalație ICOL – conectare curent comandă și baterii

- în data de 17.09.2023 la ora 06:06:20 curentul pe baterii a avut valoarea înregistrată de către instalația ICOL de 12,5 A (Foto nr.5),

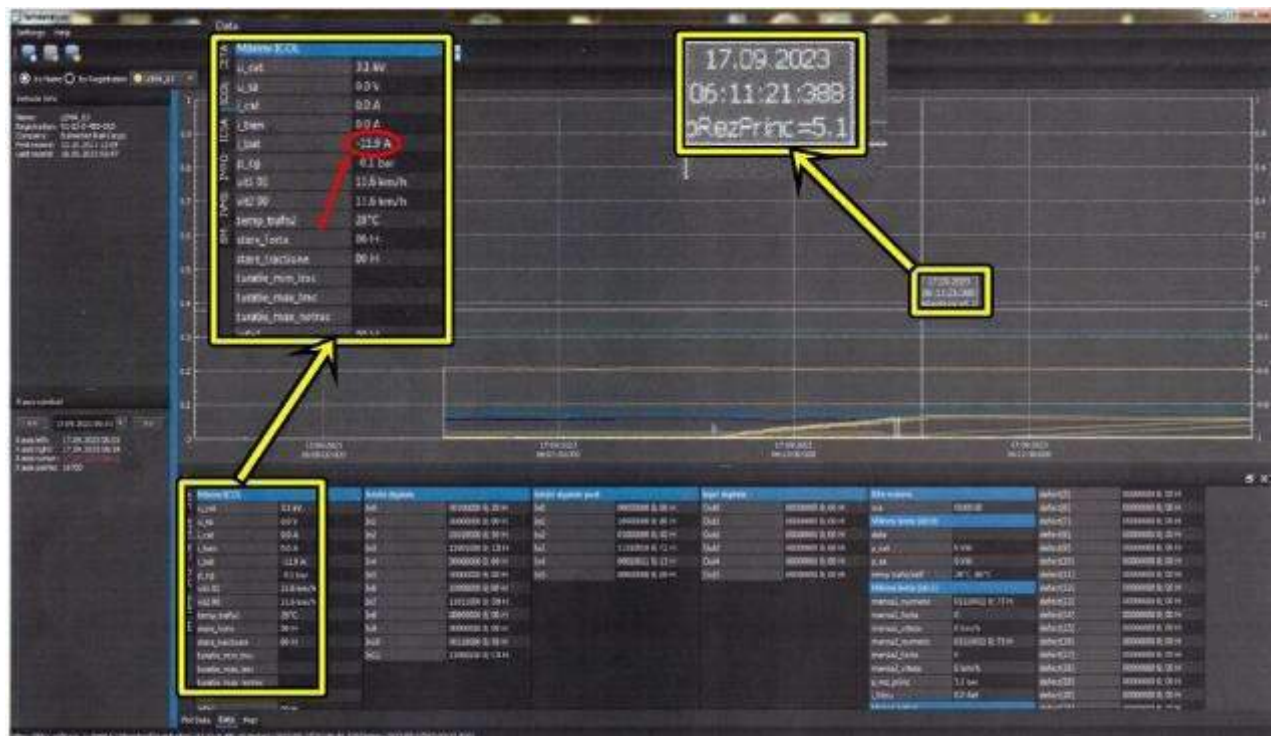
Foto nr.6 Date memorie instalație ICOL – înainte de deconectare curent comandă și baterii

- în data de 17.09.2023 la ora 06:11:21 curentul pe baterii scade la valoarea de 11,9 A datorită funcționării compresorului auxiliar (Foto nr.6)
- presiunea în rezervorul principal de aer a avut valoarea de 5,1 bari

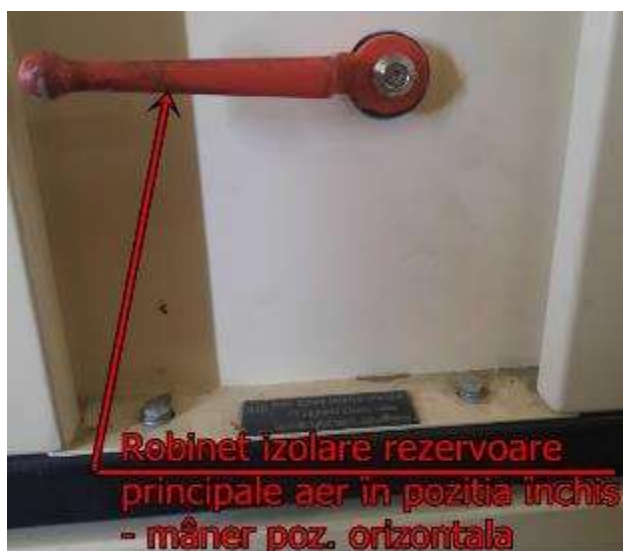
Foto nr.9 Robinet izolare rezervoare principale de aer

- Nemanipularea robinetului de izolare a rezervoarelor principale de aer din poziția „OFF” – închis în poziția „ON” – deschis (Fig. 19);

- nu a acționat mânerul robinetului de izolare a rezervoarelor principale de aer, prin manipularea din poziția „OFF” în poziția „ON”, acesta rămânând închis;

- în momentul în care a conectat bateriile și curentul de comandă compresorul auxiliar 11 (Fig.9) a pornit pentru a crea presiune de aer pentru acționare pantografe, disjunctor și slăbire frână de parcare - a slăbit frâna de parcare din postul nr. 2 prin manipularea comutatorului de pe panou în sens antiorar din poziția frână aplicată în poziția frână neaplicată (Foto nr.7), a deschis robinetul acces aer alimentare cilindrii de frână pentru dezactivarea frânei de parcare 6 (Fig.9) aflat în blocul de frână (4 - Foto nr.10) dar nu a acționat mânerul robinetului de izolare a rezervoarelor principale de aer 2, prin manipularea din poziția „OFF” în poziția „ON”, acesta rămânând închis (Foto nr.9)

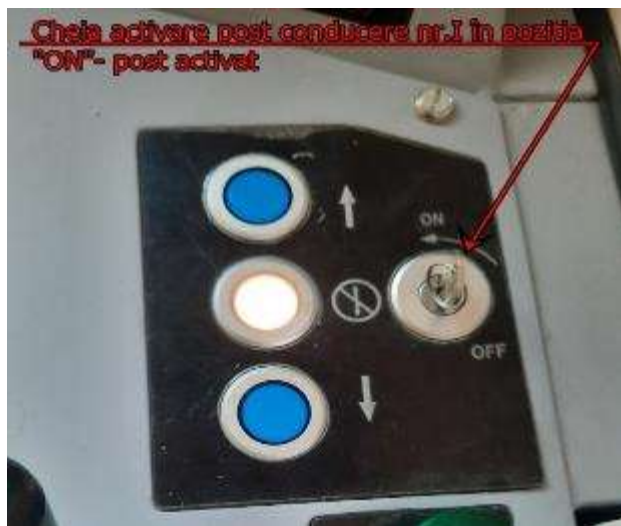
Foto nr.11

- în postul nr.1 de conducere a introdus cheia pentru activare a postului de conducere și a activat postul (Foto nr.11) și a introdus cheia robinetului mecanic al frânei automate KD2 dar nu la deblocat și manipulat în poziția nr.2 de alimentare a conductei generale (Foto nr.12)
