AGENȚIA DE INVESTIGARE FERROVIARĂ ROMÂNĂ - AGIFER

RAPORT DE INVESTIGARE

privind incidentul feroviar produs la data de 08.10.2023, pe raza de activitate a Sucursalei Regionale CF Constanța în stația CFR Palas, în circulația trenului de marfă nr.89337008

Raport final
21.11.2023

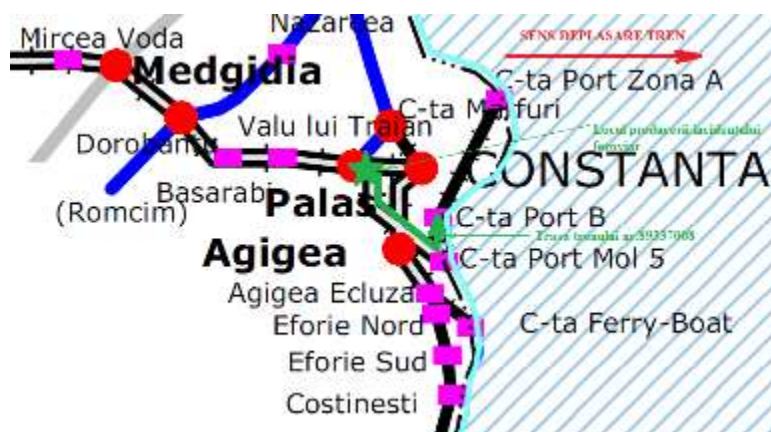
La data de 08.10.2023, în jurul orei 14.15, în stația CFR Palas, după expedierea trenului de marfă nr.89337008 (locomotiva DA 1645 izolată), aparținând SC Via Terra Spedition SRL, de la linia 3 tranzit, pe displayul aparatului de comandă a apărut mesajul „*Macaz 66 talonat*”. La verificările efectuate pe teren, organul CT a constatat că schimbătorul de cale nr.66 era talonat de material rulant și bolțul sistemului de înzăvorâre a acului curb din stânga sensului de mers (coadă de rândunică) era rupt. La verificarea locomotivei DA 1645 în stația CFR Constanța Port Zona B de către personalul RRSCF Constanța, s-a constatat că partea inferioară a cutiei tobei de angrenaj de la osia nr.5 era desprinsă și ieșită din gabaritul locomotivei.

Figura nr.1 Locul producerii incidentului feroviar

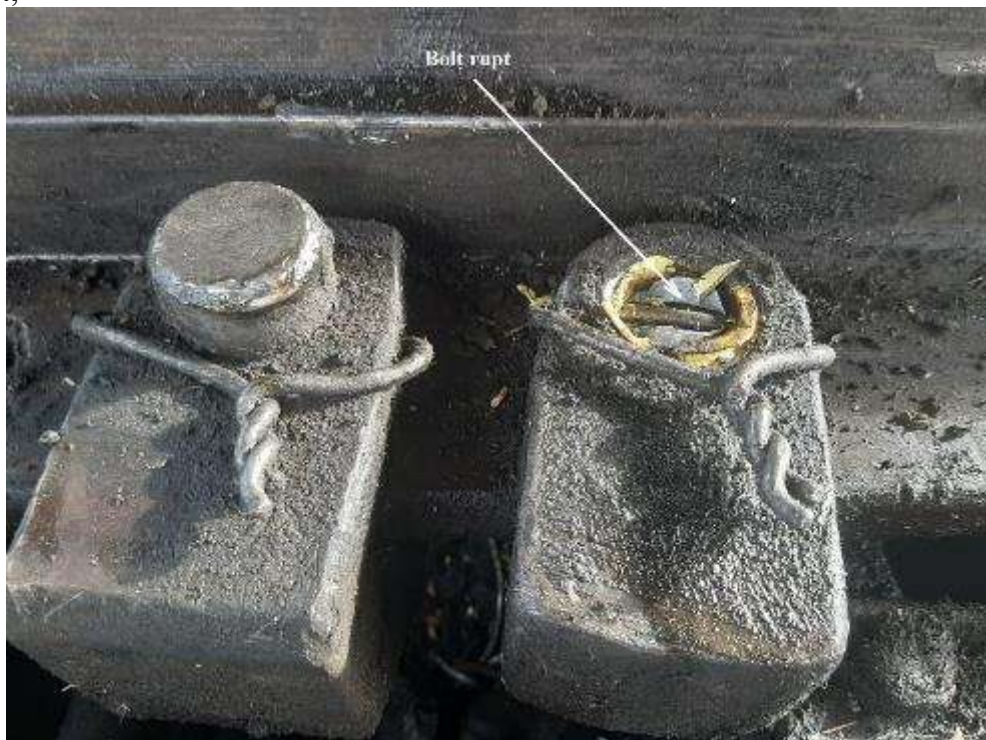
- bolțul de la coada de rândunică a schimbătorului de cale nr.66 (din TDJ 66/72), stația CFR Palas, cap Y, era rupt;

Foto nr.1 Bolțul de la coada de rândunică a schimbătorului de cale nr.66 rupt

- sistemul de înzăvorăre exterioră al schimbătorului de cale nr.66 era avariata (bolțul de la coada de rândunică era rupt);
- schimbătorul de cale nr.66 era talonat și întredeschis.

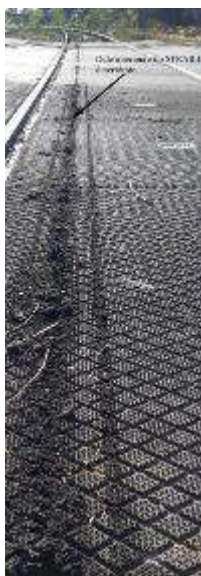
- 12 bucăți de dale interioare tip STRAILL fir I, linia 814 de la trecerea de nivel de la km 2+338 erau avariate;

Foto nr.2 dale interioare tip STRAILL deteriorate

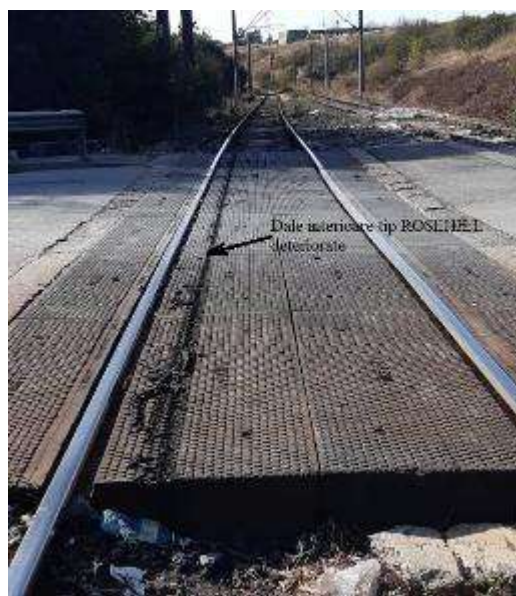
Foto nr.3 dale interioare tip ROSEHILL deteriorate

- 6 bucăți de dale interioare tip ROSEHILL fir II, linia 814 de la trecerea de nivel de la km 4+692 erau avariate.

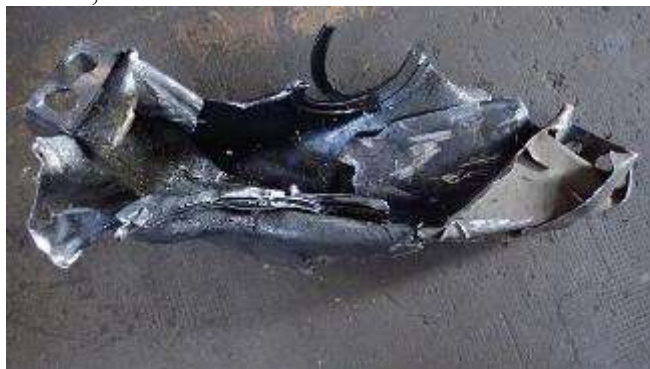
Cauza directă a producerii incidentului feroviar o constituie desprinderea capătului dinspre osia nr.4 a părții inferioare a tobei de la osia nr.5 a locomotivei DA 1645 ca urmare a desfiletării șuruburilor de fixare și intrarea acesteia în gabaritul pentru elemente ale instalațiilor feroviare, având ca efect lovirea bolțului sistemului de înzăvorăre a acului curb din stânga sensului de mers a schimbătorului de cale nr.66 din stația CFR Palas.

- a. Toba de angrenaj de la osia nr.5:
 - toba de angrenaj era avariata;

Foto nr.4 Toba de angrenaj de la osia nr.5

- deformată;
- cele două găuri dinspre osia nr.4 prin care este montată de toba superioară avea șuruburile de fixare M18 mm în stare bună;
- cele două găuri dinspre osia nr.6 prin care este montată de toba superioară cu șuruburi de M18 mm erau deformate;

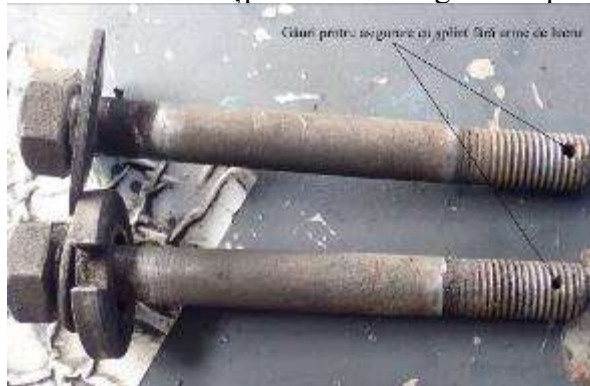
Neasigurarea cu șplinturi a piulițelor șuruburilor de fixare a carcasei inferioare de carcasa superioară a tobei de angrenaj de la osia nr.5 la locomotiva DA 1645.

- deformată;
- cele două găuri dinspre osia nr.4 prin care este montată toba inferioară cu șuruburi de M18 mm erau în stare bună, în ele fiind cele două șuruburi de M18 cu urme de lucru pe zona filetată și fără urme de lucru (cu impurități) în găurile de montare a șplintului de asigurare a piuliței;

Foto nr.5 Șuruburile de M18 cu urme de lucru pe zona filetată și fără urme de lucru (cu impurități) în găurile de montare a șplintului de asigurare a piuliței

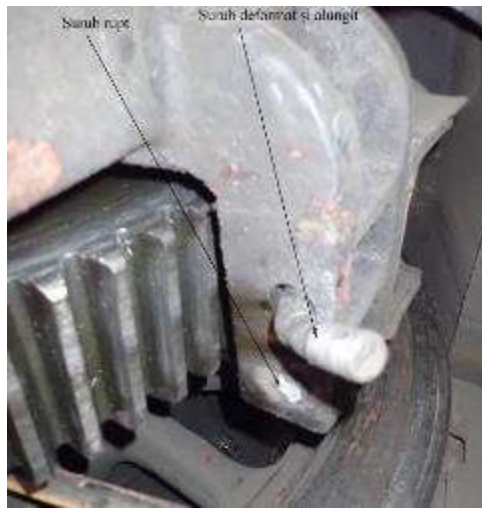
- cele două găuri dinspre osia nr.6 prin care este montată toba inferioară cu șuruburi de M18 mm deformate, în ele fiind cele două șuruburi de M18, dar cel dinspre exteriorul locomotivei era rupt la nivelul suportului de fixare, ruptură nouă 100%, iar cel dinspre EMT nr.5 era strâmb, cu urme de lucru pe zona filetată, șurub alungit și cu șplintul rupt în gaura de asigurare a acestuia;

Foto nr.6 Partea superioară a tobei de angrenaj nr.5, partea dinspre osia nr.6

- b. barele de tracțiune ale instalației de frână din zona tobei de angrenaj, partea dinspre osia nr.6, erau deformat;
- c. siguranța H de susținere portsaboți din zona tobei de angrenaj, partea dinspre osia nr.6, era deformată.
