## RAPORT DE INVESTIGARE

privind incidentul feroviar produs la data de 31.10.2023, pe raza de activitate a **Sucursalei Regionale CF Galați**, pe secția de circulație Mărășești – Adjud (linie dublă, electrificată) între Hm Pădureni Putna și Hm Pufești, în circulația trenului de marfă nr.69152 (aparținând operatorului de transport feroviar **LTE Rail România SRL**)

*Ediție finală  
11 decembrie 2023*

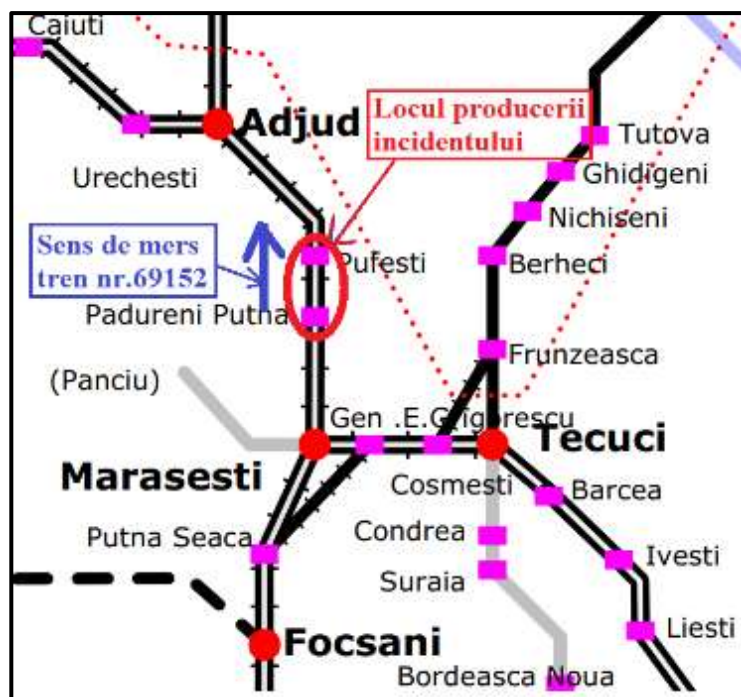
Fig. nr.1

Locul producerii incidentului este prezentat în **Figura nr.1**.

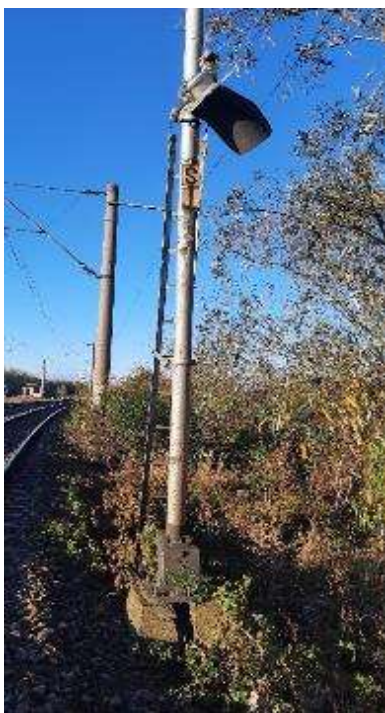
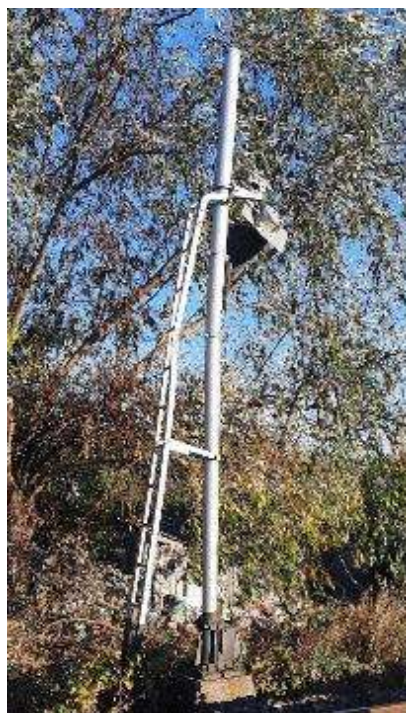
- La km.227+900, de pe BLA Padureni Putna – Pufesti, semnalul de avarie S1 aferent instalației SAT km 227+950 prezenta unitatea luminoasă ruptă din suport, aceasta atârna în firele de conexiune iar pe catarg erau vizibile urme de lovituri; (*Foto nr.1 și Foto nr.2* )

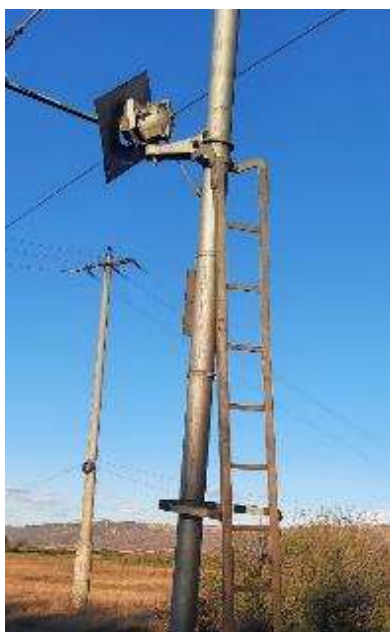
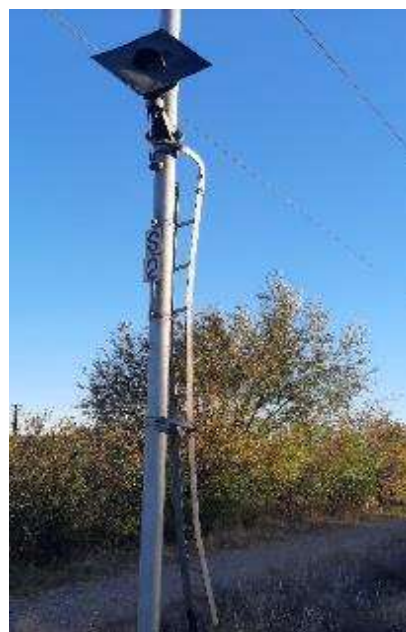
- La Km.228+000, de pe BLA Padureni Putna – Pufesti, semnalul de avarie S2 prezenta unitatea luminoasă deplasată iar scara era lovită și deformată; (**Foto nr.3 și Foto nr.4**)

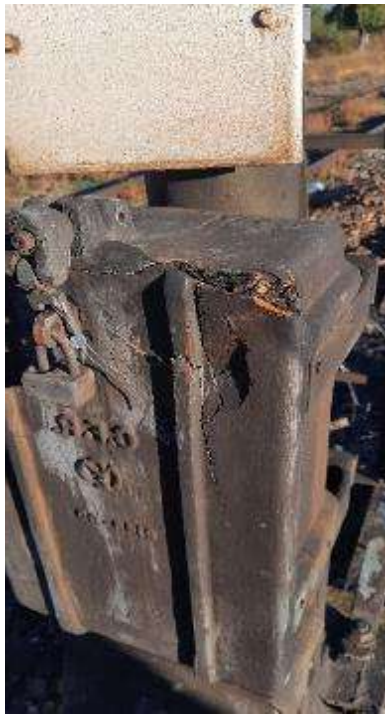
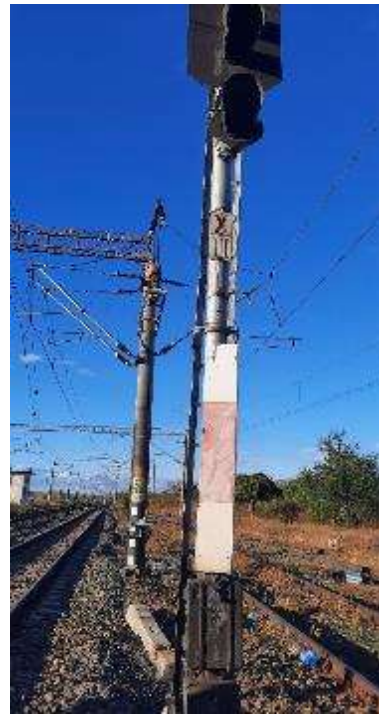
- La Km.232+505, din Hm Pufești, semnalul de ieșire Y2 avea scara lovită și puțin îndoită ;  
- La Km.233+245, din Hm Pufești, semnalul de ieșire XIII avea capacul cutiei cu transformatori spart și pe reper se observa urme de lovire; (**Foto nr.5 și Foto nr.6**)

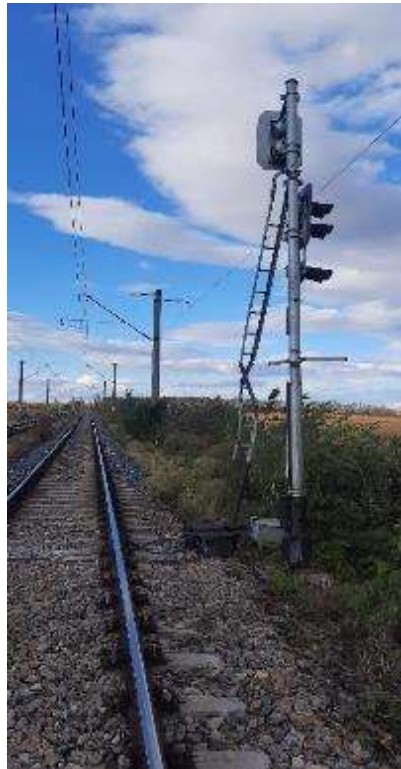
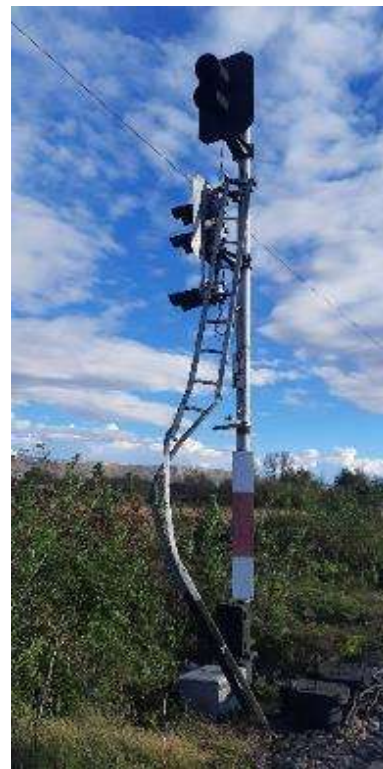
- La km.233+845, din Hm Pufești, semnalul de intrare YF prezenta scara îndoită și răsucită din poziția inițială, desprinsă din bridele de prindere iar panourile cu unitatile luminoase A și B erau orientate spre exteriorul căii ferate. (**Foto nr.7 și Foto nr.8**)

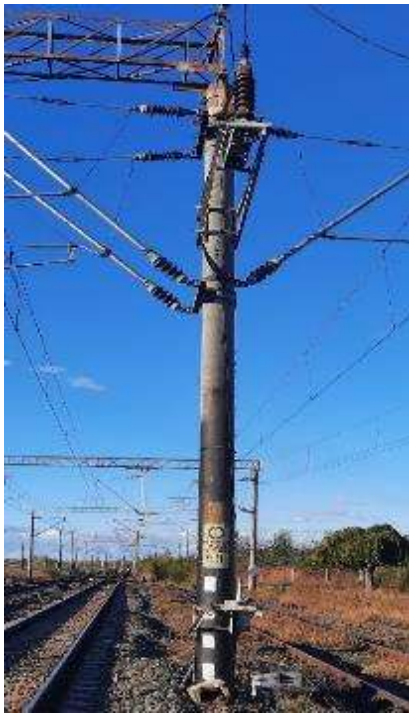
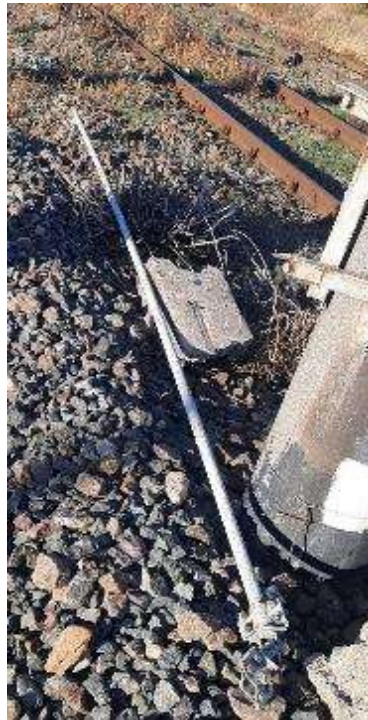
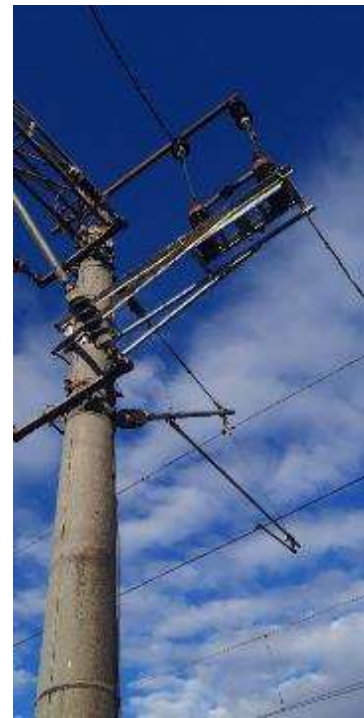
- La km.233+310, din Hm Pufesti, la separatorul 2T de la SBC 59 bara de acționare a separatorului era lovită, ruptă din elementele de prindere și căzută la pământ; (**Foto nr.9, Foto nr.10 și Foto nr.11**)

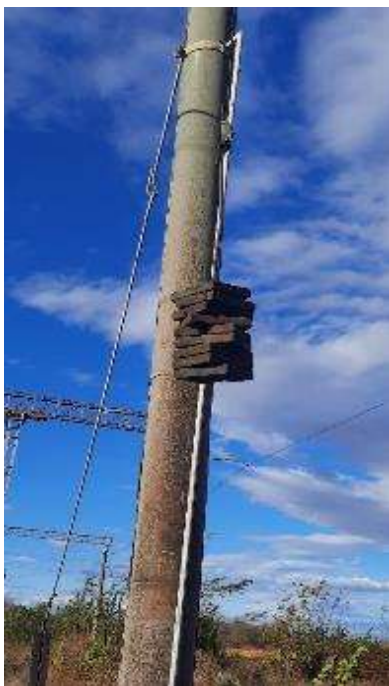
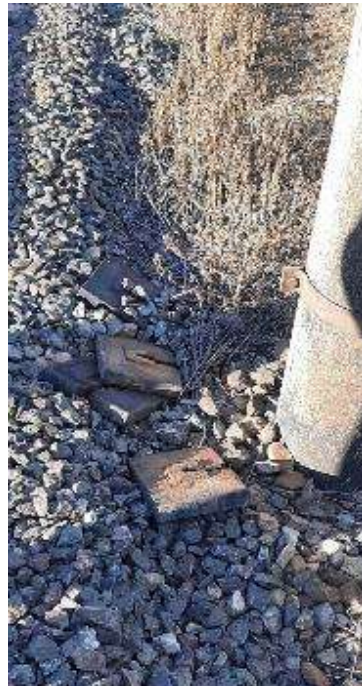
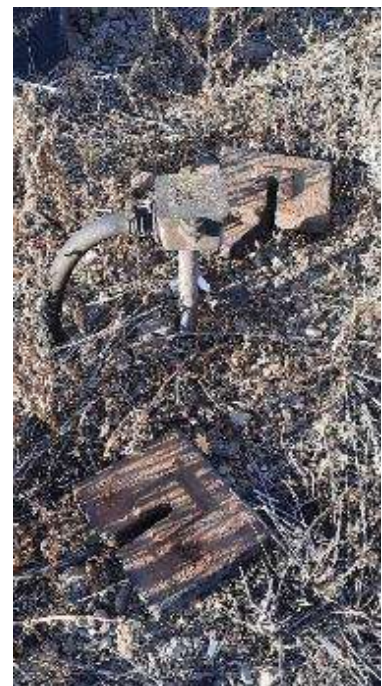
- La km.233+440, din HM Pufesti, la SBC 67 ansamblul de ancorare era dereglat iar un numar de 8 contragreutăți erau lovite și căzute pe sol; (**Foto nr.12, Foto nr.13 și Foto nr.14**)

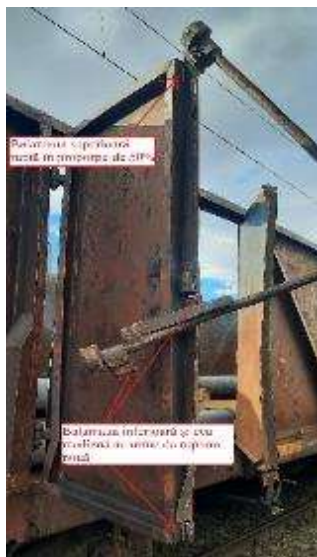
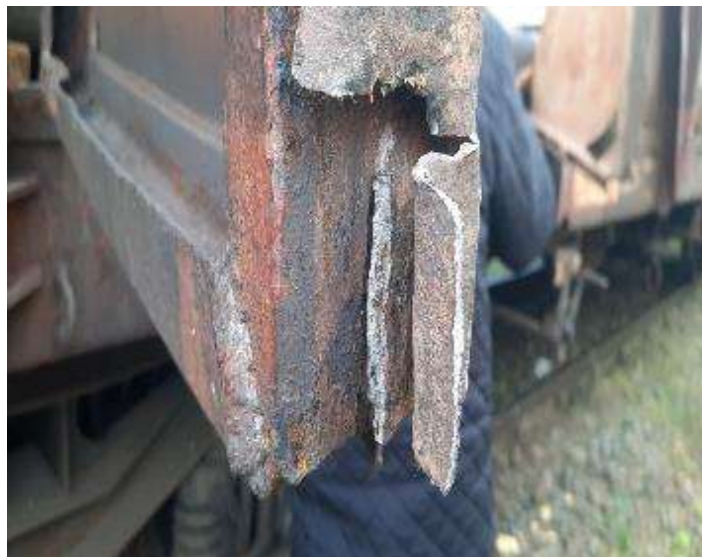
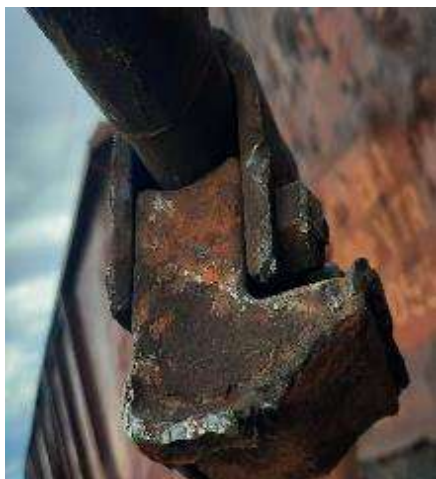
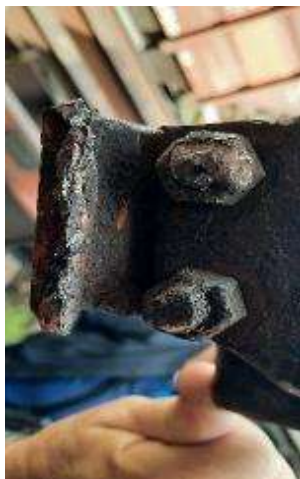
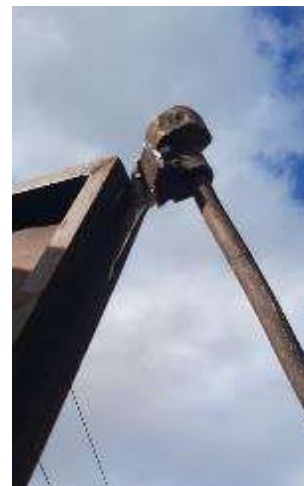
La cea de-a doua ușă laterală dublă de pe partea dreaptă a vagonului, s-au constatat:

- a doua ușă laterală dublă de pe partea dreaptă avea ambele uși simple deschise și axul vertical de închidere deformat;
- pe a doua ușă laterală dublă situată pe partea dreaptă exista urme de lovituri noi (atât pe ușa cu axul de închidere cât și pe cealaltă);
- axul vertical de închidere la a doua ușă laterală dublă situată pe partea dreaptă, echipat cu mânerul de asigurare și balamale, prezenta multiple urme de lovire noi. Acesta a rămas fixat numai în balamaua superioară, era deformat iar balamaua inferioară și cea mediană aveau urme de ruptură nouă; (**Foto nr.15 - 19**)

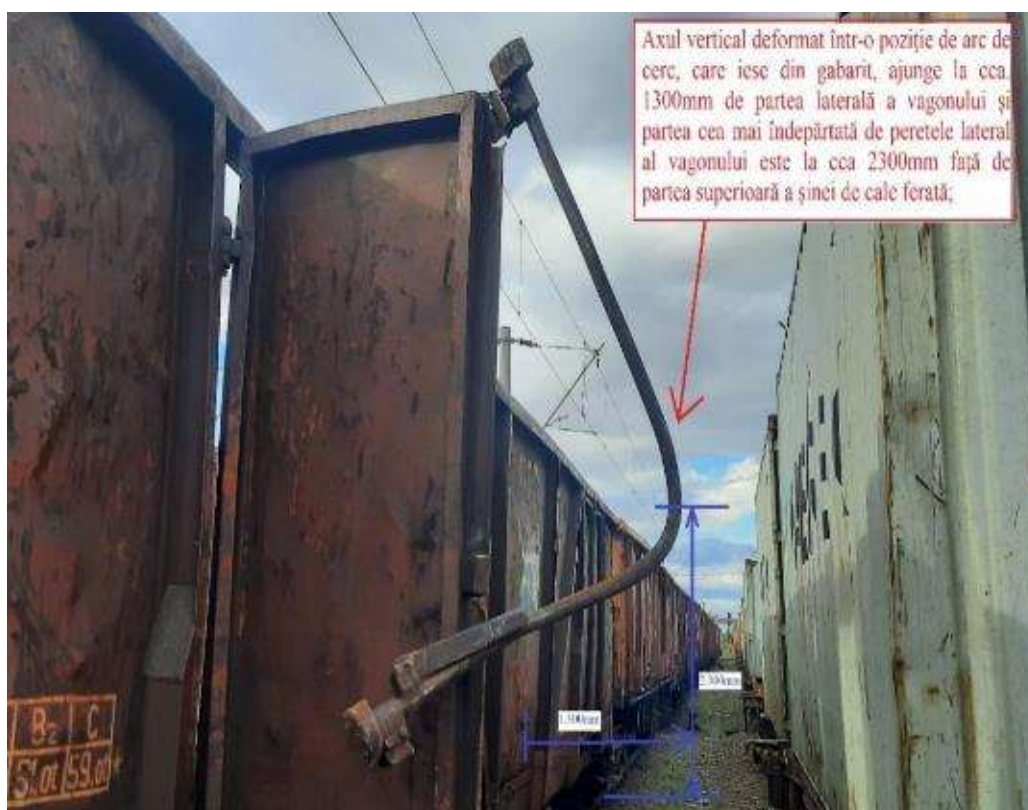
**Foto nr.20**

- axul vertical de închidere era deformat într-o poziție de arc de cerc. Acesta ieșea din gabarit și ajungea la cca. 1.300mm de partea laterală a vagonului iar partea cea mai îndepărtată de peretele lateral al vagonului ajungea la cca. 2.300mm față de partea superioară a șinei de cale ferată; (**Foto nr.20**)

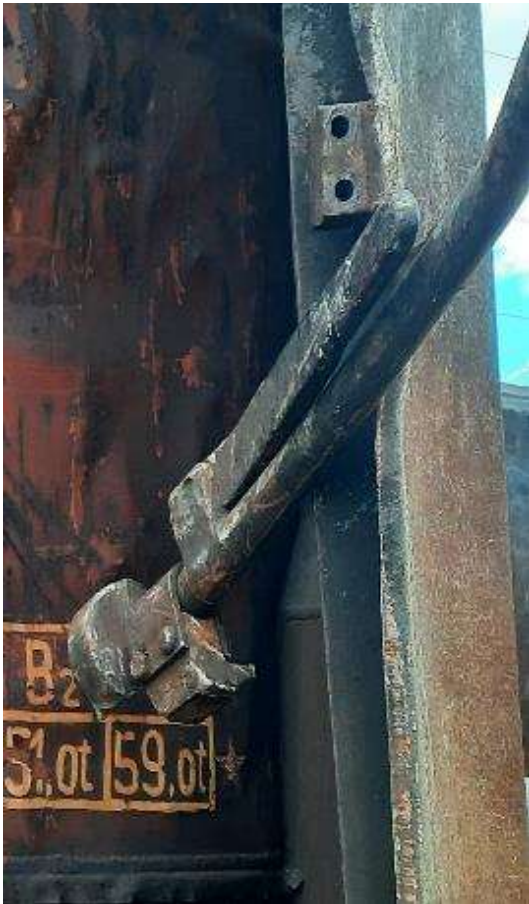
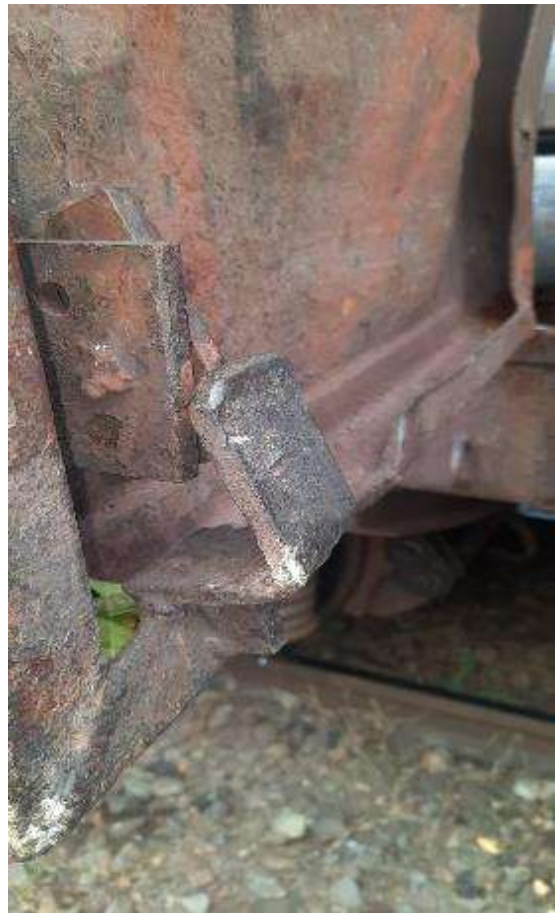
- mânerul de manipulare și manevrare a axului principal era îndoit spre interiorul vagonului față de poziția normală care să permită rotirea axului complet pentru închiderea ușii duble, iar suportul de asigurare al acestuia situat pe exteriorul celeilalte uși era îndoit spre ușă; (**Foto nr.21 și Foto nr.22**)

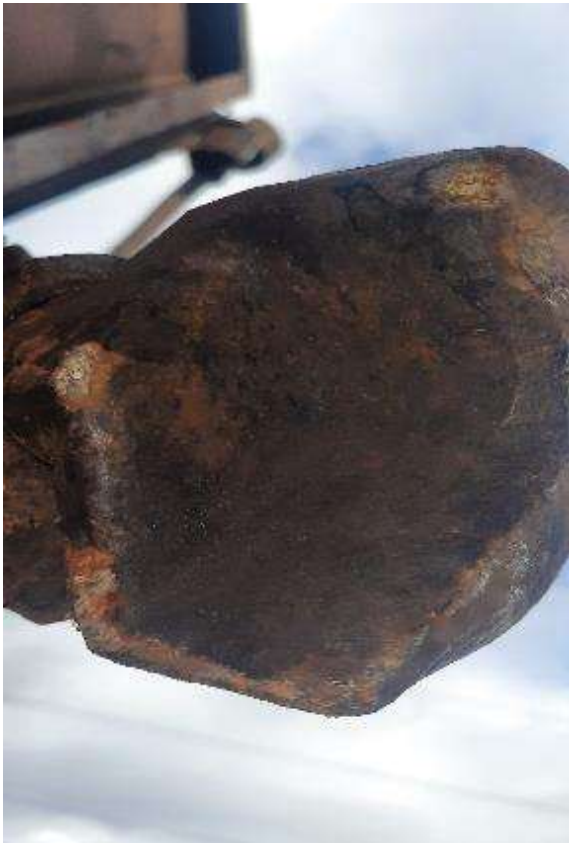
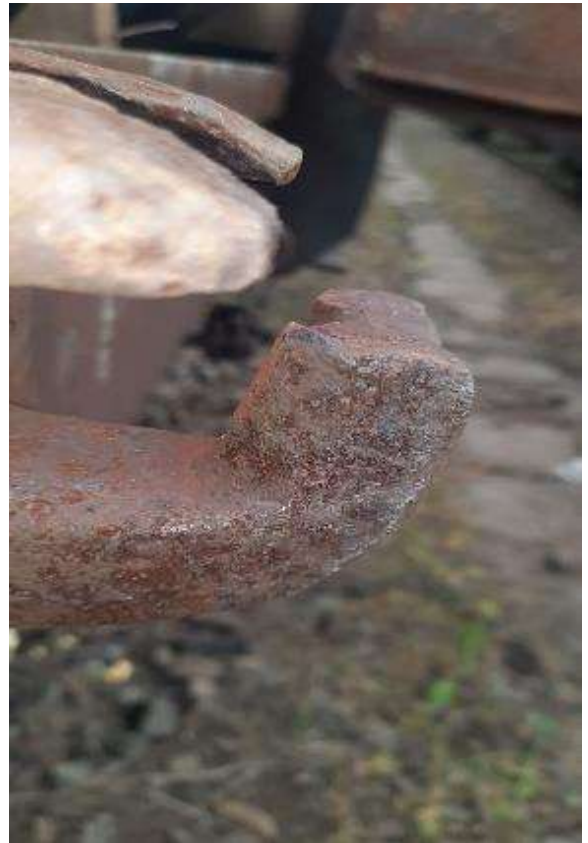
- ambele închizătoare (inferior și superior) nu prezenta urme de lucru cep-închizător. (*Foto nr.23 și Foto nr.24*)
