RAPORT DE INVESTIGARE

privind incidentul feroviar produs la data de 28.12.2023, pe raza de activitate a **Sucursalei Regionale CF Galați**, pe secția de circulație Brăila - Făurei (linie dublă, electrificată) între Hm Urleasca și stația CFR Făurei, în circulația trenului de marfă nr.66050 (aparținând operatorului de transport feroviar SNTFM „CFR Marfă” SA)

*Ediție finală
07 februarie 2024*

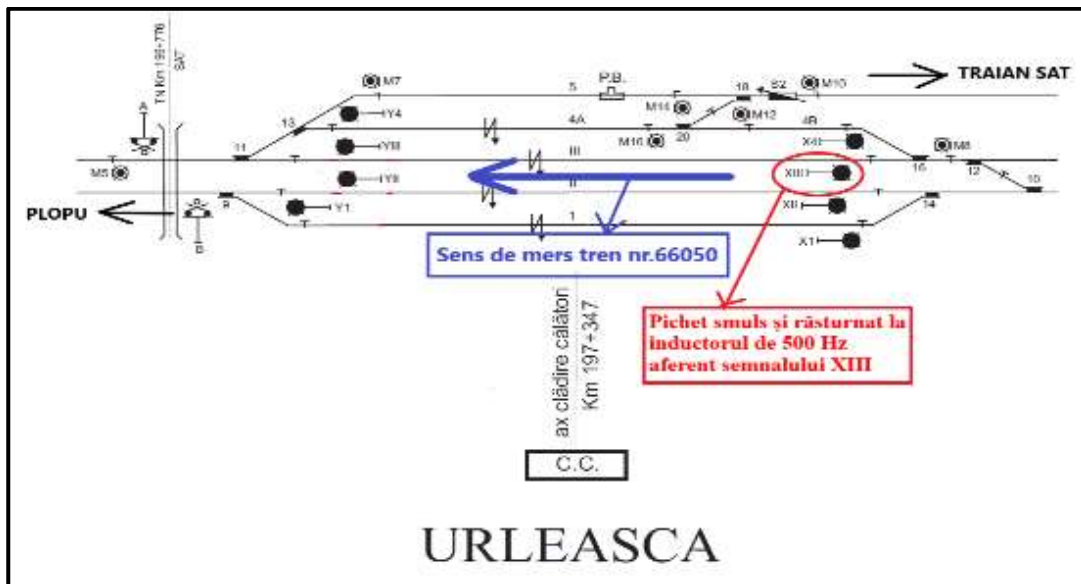
Fig. nr.2

- În Hm Urleasca pe linia nr.II corespondentă firului I de circulație (firul din stânga în sensul de mers al trenului) - pichet smuls și răsturnat la inductorul de 500 Hz aferent semnalului XIII; (**Fig. nr.2**)

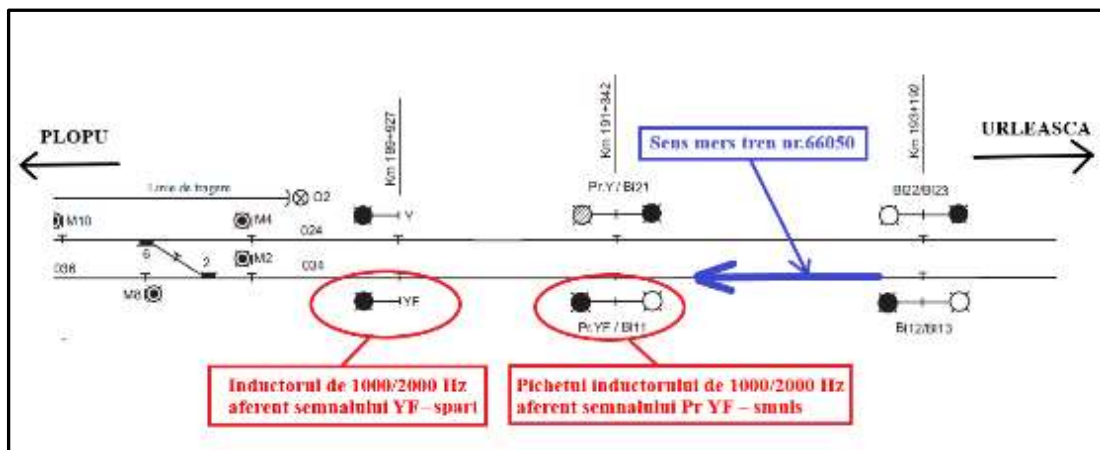
Fig. nr.3

- Pe BLA Plopu – Urleasca, pe firul I de circulație la km 189+927, inductorul de 1000/2000 Hz aferent semnalului YF spart și la km 191+342 pichetul inductorului de 1000/2000 Hz aferent semnalului Pr YF – smuls și răsturnat pe prisma de balast; (Fig. nr.3)

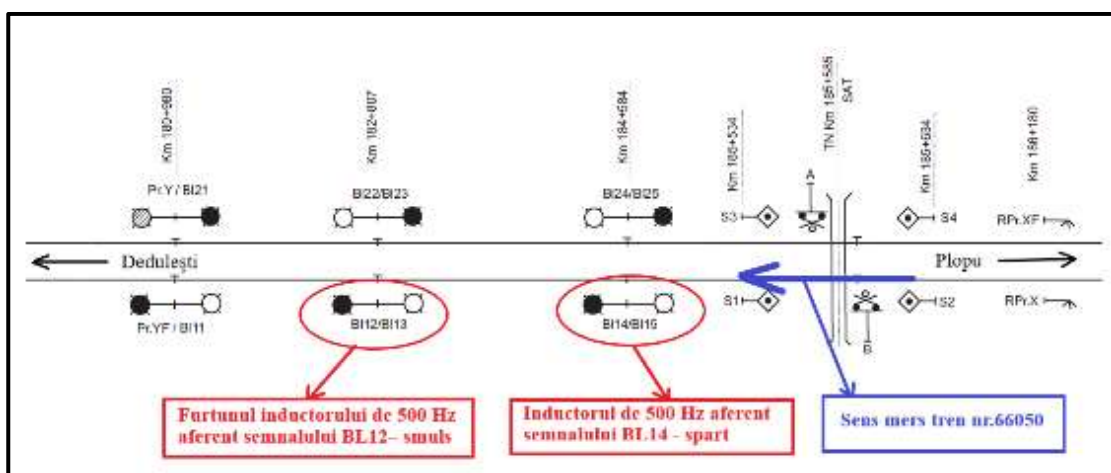
Fig. nr.4

- Pe BLA Dedulești – Plopu, pe firul I de circulație la km 184+584, inductorul de 500 Hz, aferent semnalului BL14, spart și la km 182+807 furtunul de protecție a legăturilor electrice dintre pichet și inductorul de 500 Hz, aferent semnalului BL12, smuls; (Fig. nr.4)

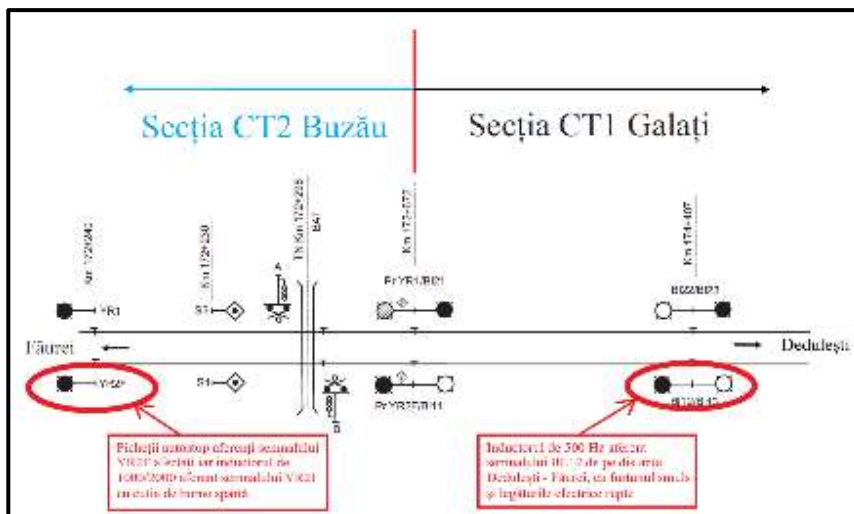
Fig. nr.5

- Pe BLA Făurei - Dedulești, pe firul I de circulație la km 174+407, inductorul de 500 Hz aferent semnalului BL12 cu furtunul de protecție a legăturilor electrice, dintre pichet și inductor, smuls iar legăturile electrice rupte, și la km 172+240 picheții inductorului de 500 Hz, aferent semnalului YR2F, smulși din piatra spartă (aceștia prezintă talpa ruptă) și răsturnați, furtunele de protecție a legăturilor electrice smulse din flanșele inductorilor și legăturile electrice dintre inductori și picheți rupte, iar inductorul de 1000/2000 aferent semnalului YR2F cu cutia de borne spartă; (**Fig. nr.5**)

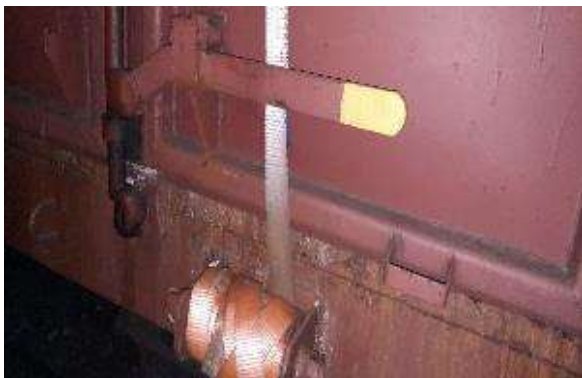
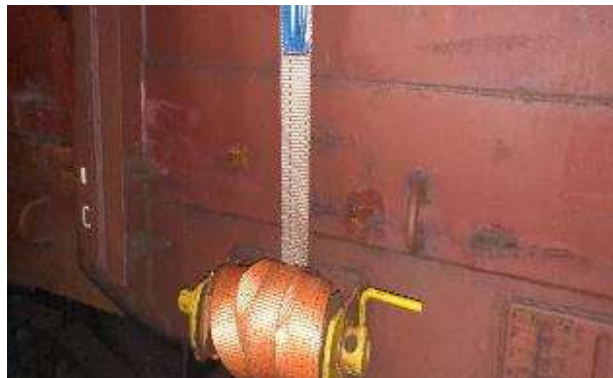
- o parte din chingile de ancorare și asigurare a mărfurilor, inactive pentru categoria de marfă transportată (zgură) la momentul producerii incidentului, de pe partea dreaptă sens de mers, erau slăbite acestea nefiind asigurate corespunzător cu dispozitivul de blocare a desfășurării accidentale a acestora în parcurs iar dintre acestea două erau înfășurate în sens invers pe tamburul de colectare a acestora, dând posibilitatea chingilor să se desfășoare singure de pe tambur în timpul deplasării vagonului. (**Foto nr.2 - 3**)

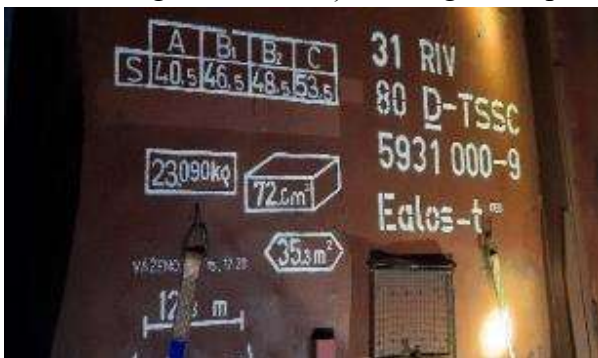
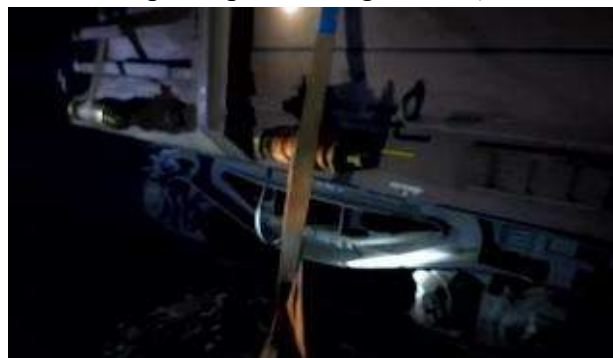
- o parte din chingile de ancorare și asigurare a mărfurilor, inactive pentru categoria de marfă transportată (zgură) la momentul producerii incidentului, de pe partea dreaptă sens de mers, erau slăbite acestea nefiind asigurate corespunzător cu dispozitivul de blocare a desfășurării accidentale a acestora în parcurs iar dintre acestea una era înfășurată în sens invers pe tamburul de colectare a acesteia, dând posibilitatea chingii să se desfășoare singure de pe tambur în timpul deplasării vagonului. (**Foto nr.4 - 5**)

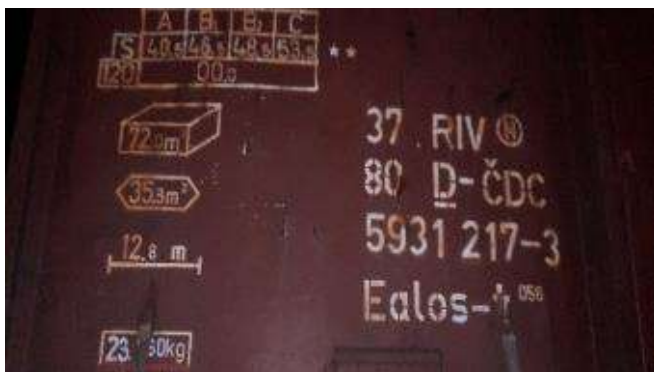
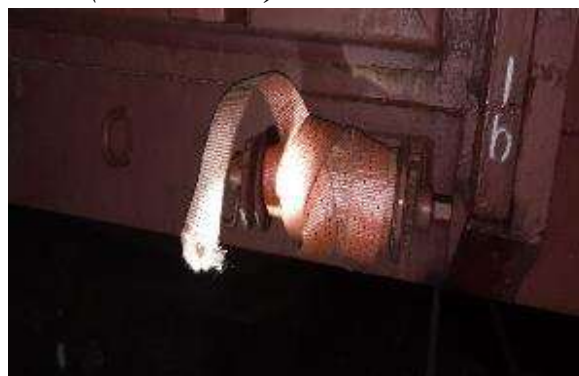
- o parte din chingile de ancorare și asigurare a mărfurilor, inactive pentru categoria de marfă transportată (zgură) la momentul producerii incidentului, de pe partea dreaptă sens de mers, erau slăbite acestea nefiind asigurate corespunzător cu dispozitivul de blocare a desfășurării accidentale a acestora în parcurs iar dintre acestea una era înfășurată în sens invers pe tamburul de colectare a acesteia iar la alta

lipsea capătul de prindere și asigurare, aceasta fiind înnodată provizoriu, dând posibilitatea chingii să se desfășoare singure de pe tambur în timpul deplasării vagonului. (*Foto nr.6 - 7*)

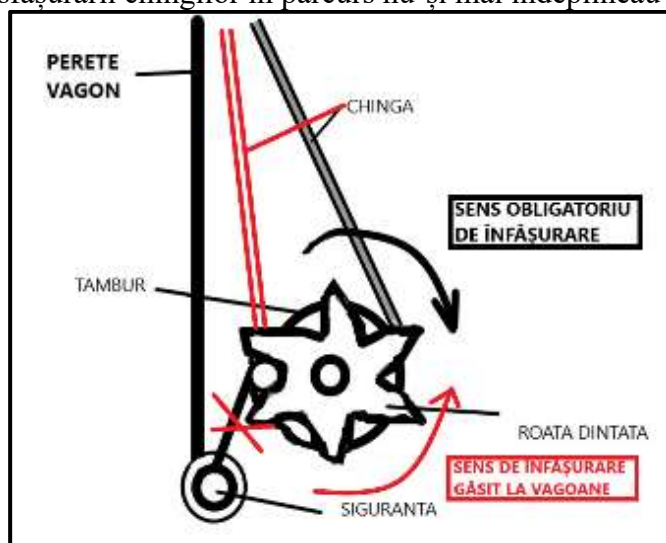
Fig. nr.7

1. Vagoanele nr. 37805931549-9, nr.31805931000-9 și nr. 37805931217-3 aflate în compunerea trenului de marfă nr.66050, au fost expediate din stația CFR Barboși Călători cu chingile de ancorare și asigurare strânse necorespunzător pe tamburii de colectare. Acestea au fost înfășurate în sensul invers al sensului obligatoriu de înfășurare a acestora pe tambur iar în felul acesta siguranțele contra rotirii tamburilor de colectare și desfășurării chingilor în parcurs nu-și mai îndeplineau funcția; (**Fig. nr.7**)

2. Datorită trepidațiilor apărute în dinamica rulării și a curenților de aer formați pe părțile laterale ale vagoanelor aflate în mers s-a produs desfășurarea chingilor de pe tamburii de colectare și lovirea (agățarea) instalațiilor aflate pe parcursul trenului.

Începând cu dată imediată se interzice cu desăvârșire admiterea în circulație a vagoanelor cu sistemele de asigurare al chingilor defecte sau chingile înfășurate în sens invers.
